AGENȚIA DE INVESTIGARE FERROVIARĂ ROMÂNĂ - AGIFER

RAPORT DE INVESTIGARE

privind accidentul feroviar produs la data de 24.02.2018, pe raza de activitate a Sucursalei Regionale de Căi Ferate București, în stația CFR Bucureștii Noi, prin deraierea locomotivei ED 030, locomotivă aflată în remorcarea trenului de marfă nr.71711-2

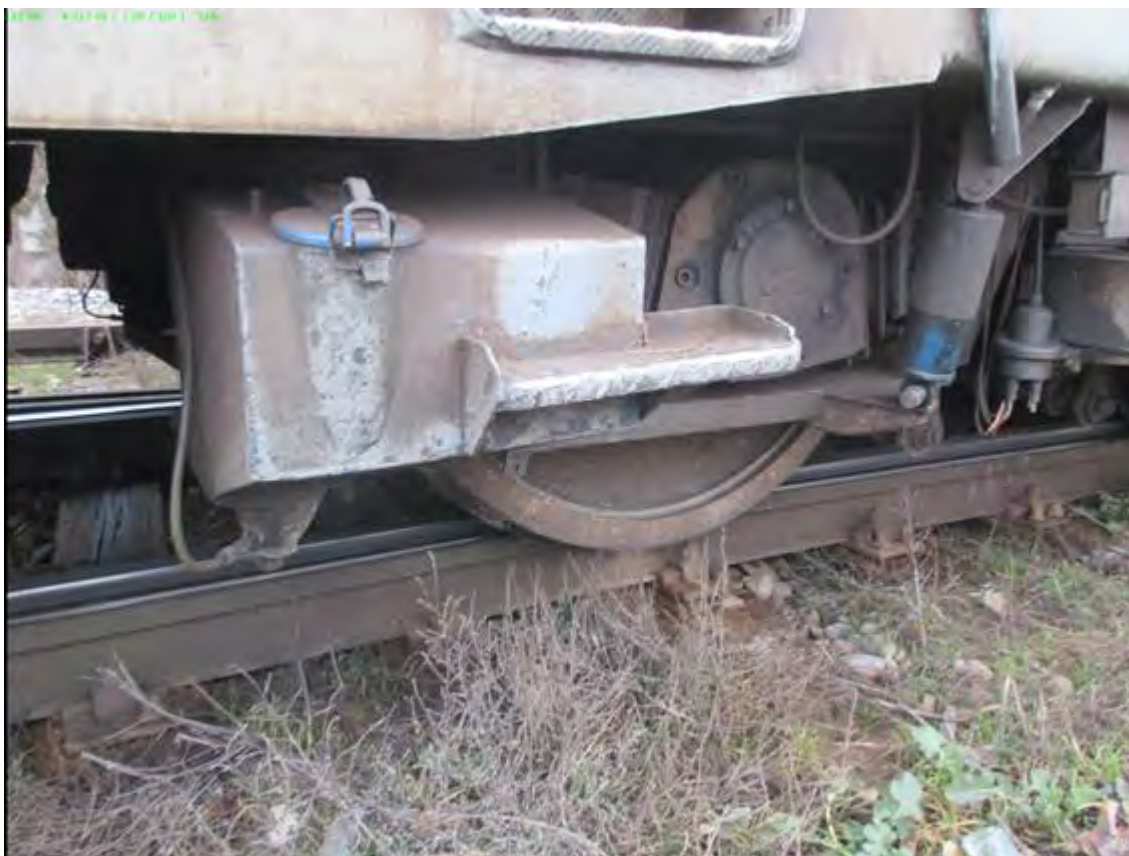
Figura 2 – roata din partea stângă a osiei conducătoare

Trenul a circulat în condiții normale până la intrare în stația CFR Bucureștii Noi, Grupa C, unde, la data de 24.02.2018, ora 07:20, în zona inimii de încrucișare a schimbătorului de cale nr.10 C, aflat în poziție „pe abatere” (atacat pe la vârf), care permitea accesul către diagonala 10 C – 12 C și la linia 2 C, s-a produs deraierea primului boghiu de la locomotiva ED 030.

Trenul de marfă nr.71711-2 a circulat având prima osie deraiată de la locomotiva ED 030 o distanță de aproximativ 50 m.

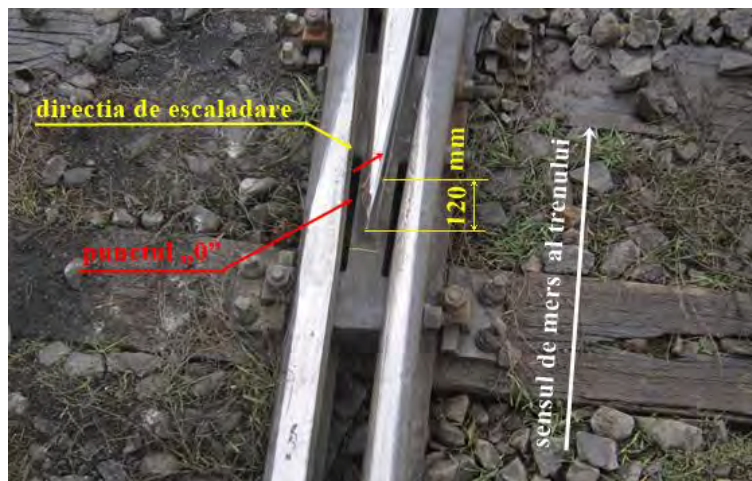
Figura 4-urme produse de deraiere

și cu roata din partea dreaptă pe șine o distanță de 2150 mm, după care roata din partea stângă a căzut în exteriorul căii angrenând și căderea roții din partea dreaptă, a aceleiași osii, între firele căii.

În aceste condiții, buzele roților din partea stângă ale primului boghiu al locomotivei ED 030 s-au angajat pe poziția „pe directă”, în condițiile în care parcursul trenului era efectuat „pe abatere”. Cota de protecție a schimbătorului de cale nr.10C, măsurată în stare statică, imediat după producerea deraierii, a fost de 1387 mm.

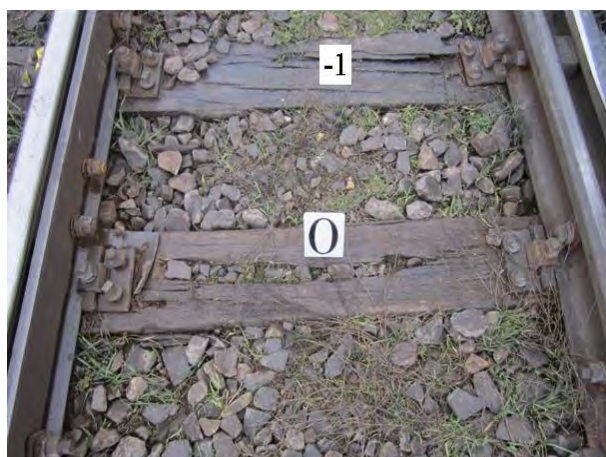
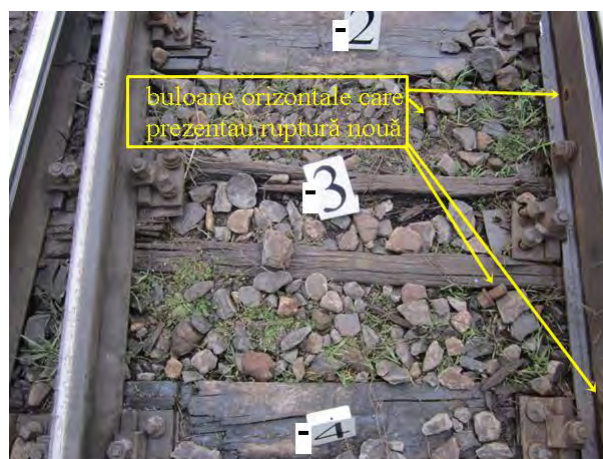
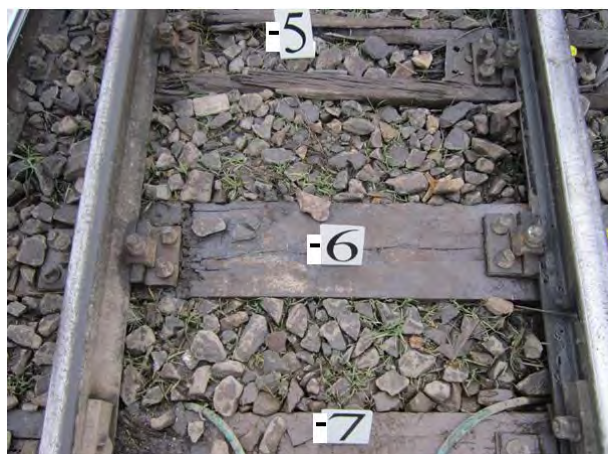
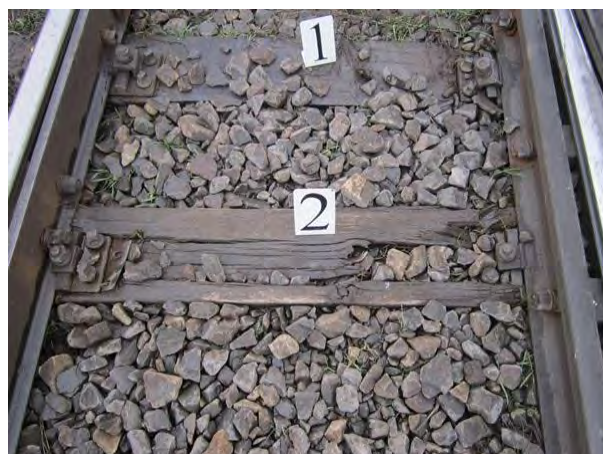
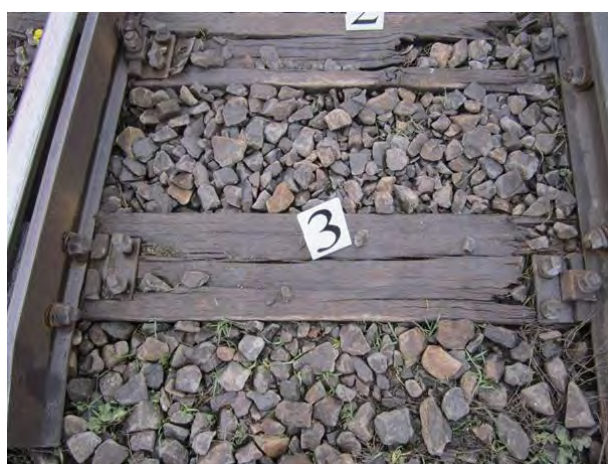
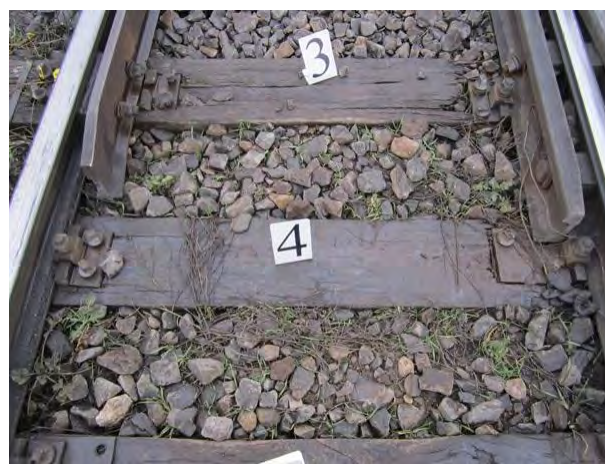
Figura 5-starea tehnică a traverseorlor

- starea tehnică necorespunzătoare a traverselor speciale de lemn din zona punctului „0”, care sub acțiunea forțelor dinamice transmise de roțile materialului rulant, au permis deplasarea contrașinei din

partea dreaptă (în sensul de mers al trenului), fapt ce a determinat micșorarea ecartamentului și a cotei de protecție a inimii de încrucișare a schimbătorului de cale nr.10 C, sub valoarea minimă admisă de 1393 mm, astfel încât buza roților din partea stângă a primului boghiu (în sensul de mers al trenului) a locomotivei ED 030 s-a angajat pe poziția „directă” a inimii de încrucișare. Macazul schimbătorului de cale nr.10C era manipulat pe direcția „abatere” și a fost atacat pe la vârful;

În vecinătatea punctului „0”, respectiv între traversele „-10” și „8” s-au constatat un număr de 18 traverse necorespunzătoare, fapt care a permis deplasarea laterală atât a inimii de încrucișare cât și a contrașinei din partea dreaptă, în sensul de mers al trenului, sub acțiunea sarcinilor dinamice transmise de roțile materialului rulant, conducând la micșorarea ecartamentului, implicit a cotei de protecție a inimii de încrucișare (cota de protecție măsurată imediat după producerea deraierii a fost de 1387 mm).

Starea traverselor din vecinătatea punctului „0” sunt prezentate în următoarele fotografii:

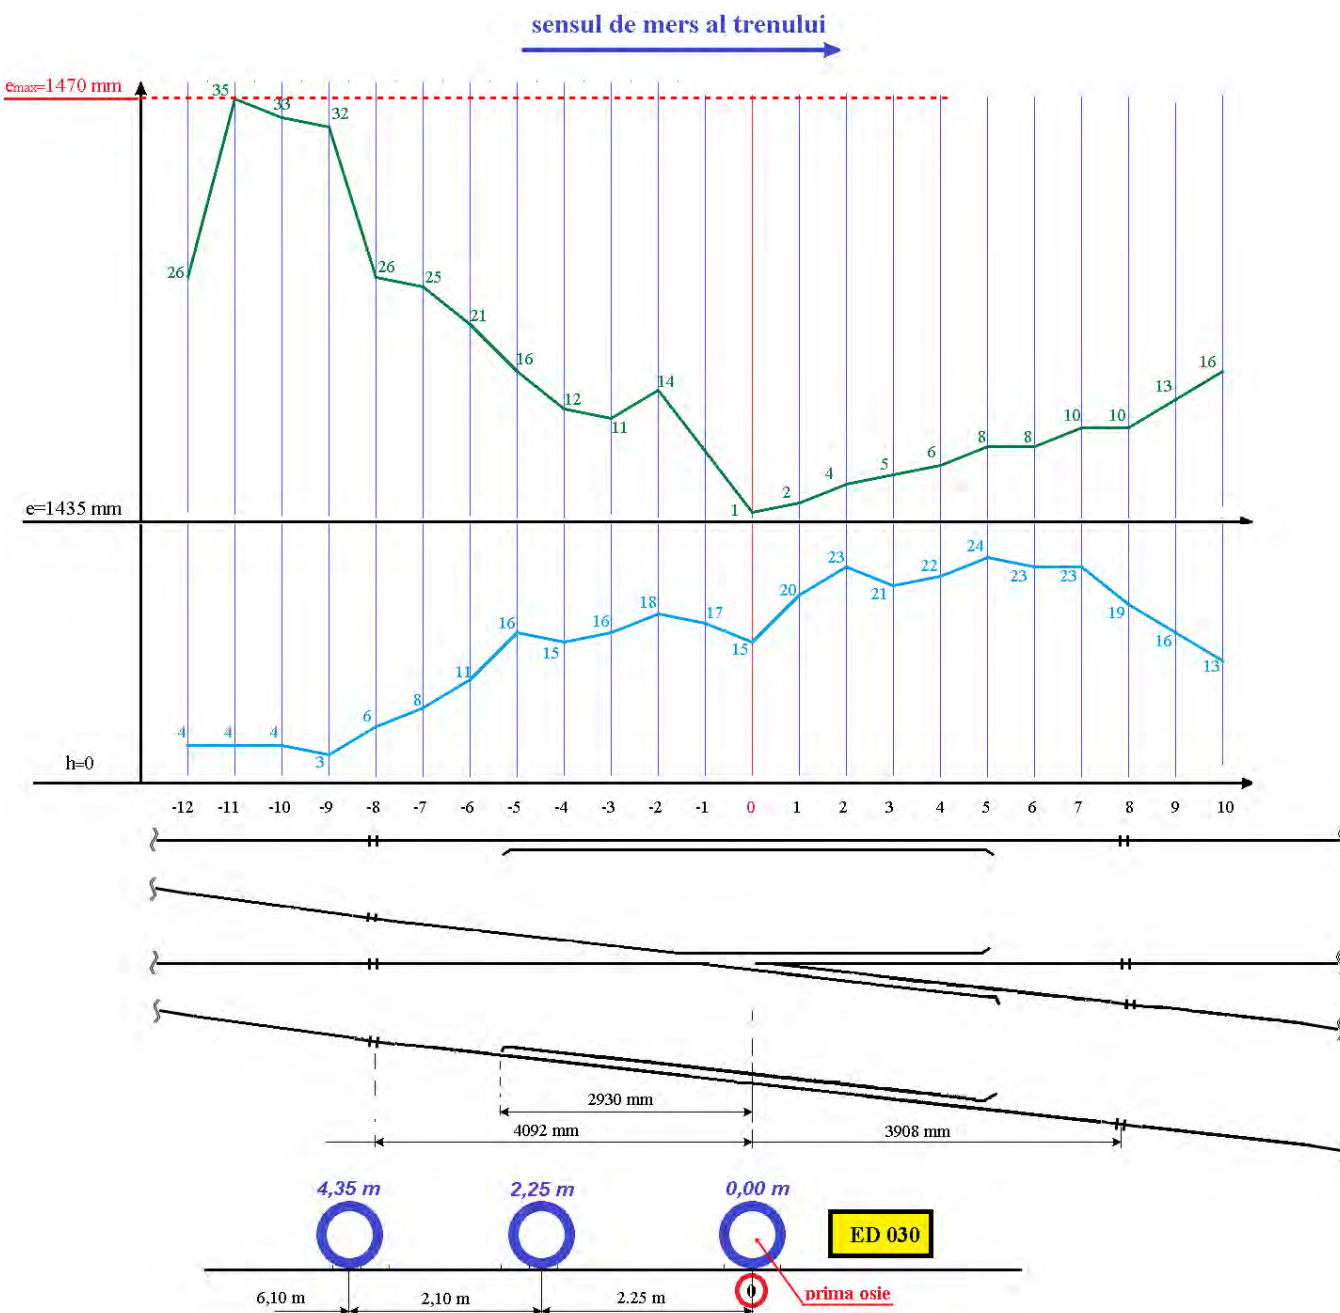
Figura 6 -Diagrame de ecartament și nivel

- valorile măsurate la nivel, pe schimbătorul de cale nr.10 C se încadrau în toleranțele prevăzute de Instrucția de norme și toleranțe pentru construcția și întreținerea căii-linii cu ecartament normal, nr.314/1989, pentru viteza de circulație de 30 km/h.

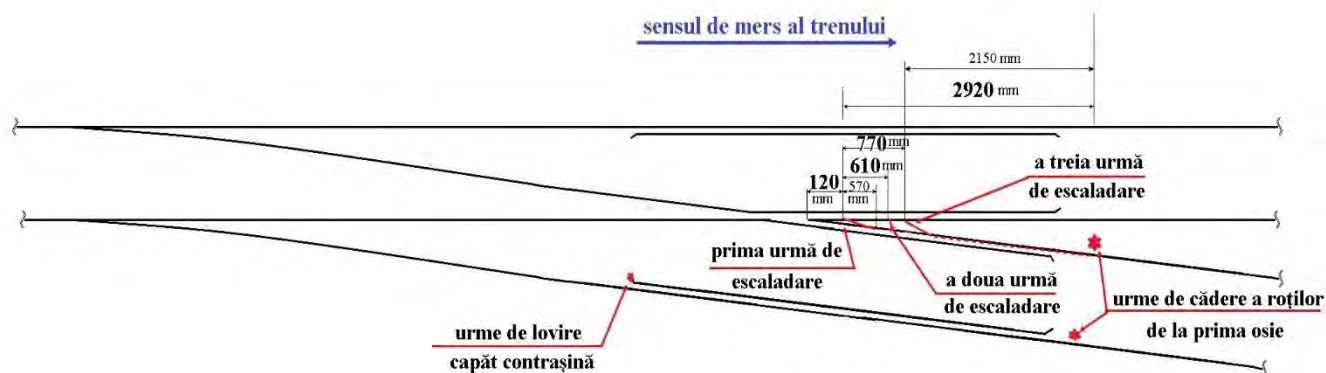
Figura 7-urmele produse de deraiere

La distanța de 770 mm de la punctul „0” a fost observată, pe nivelul superior al inimii de încrucișare, a treia urmă de escaladare (dinspre direcția „directă” către direcția „abatere”), produsă de roata din partea

stângă a primei osii a aceluiasi boghiu. Această osie a rulat cu buza roții din partea stângă pe nivelul superior al șinei și cu roata din partea dreaptă normal pe șină (susținută de contrașină) o distanță de 2150mm. După parcurgerea acestei distanțe, roata din partea stângă a căzut în exteriorul căii, angrenând și căderea roții din partea dreaptă între firele căii. Roata din partea dreaptă a circulat normal pe șină (susținută de contrașină) de la punctul „0” până la locul căderii între firele căii.

Locomotiva a circulat astfel deraiată o distanță aproximativă de 50 m, până la vârful inimii de încrucișare a schimbătorului de cale nr.12 C.
