## RAPORT DE INVESTIGARE

privind accidentul feroviar produs la data de 13.02.2018, pe raza de activitate a Sucursalei Regionale de Căi Ferate București, la km 37+489, între stația CFR București Sud și halta de mișcare Berceni prin deraierea unui vagon din compunerea trenului de marfă nr.86102

*Raport final  
12 februarie 2019*

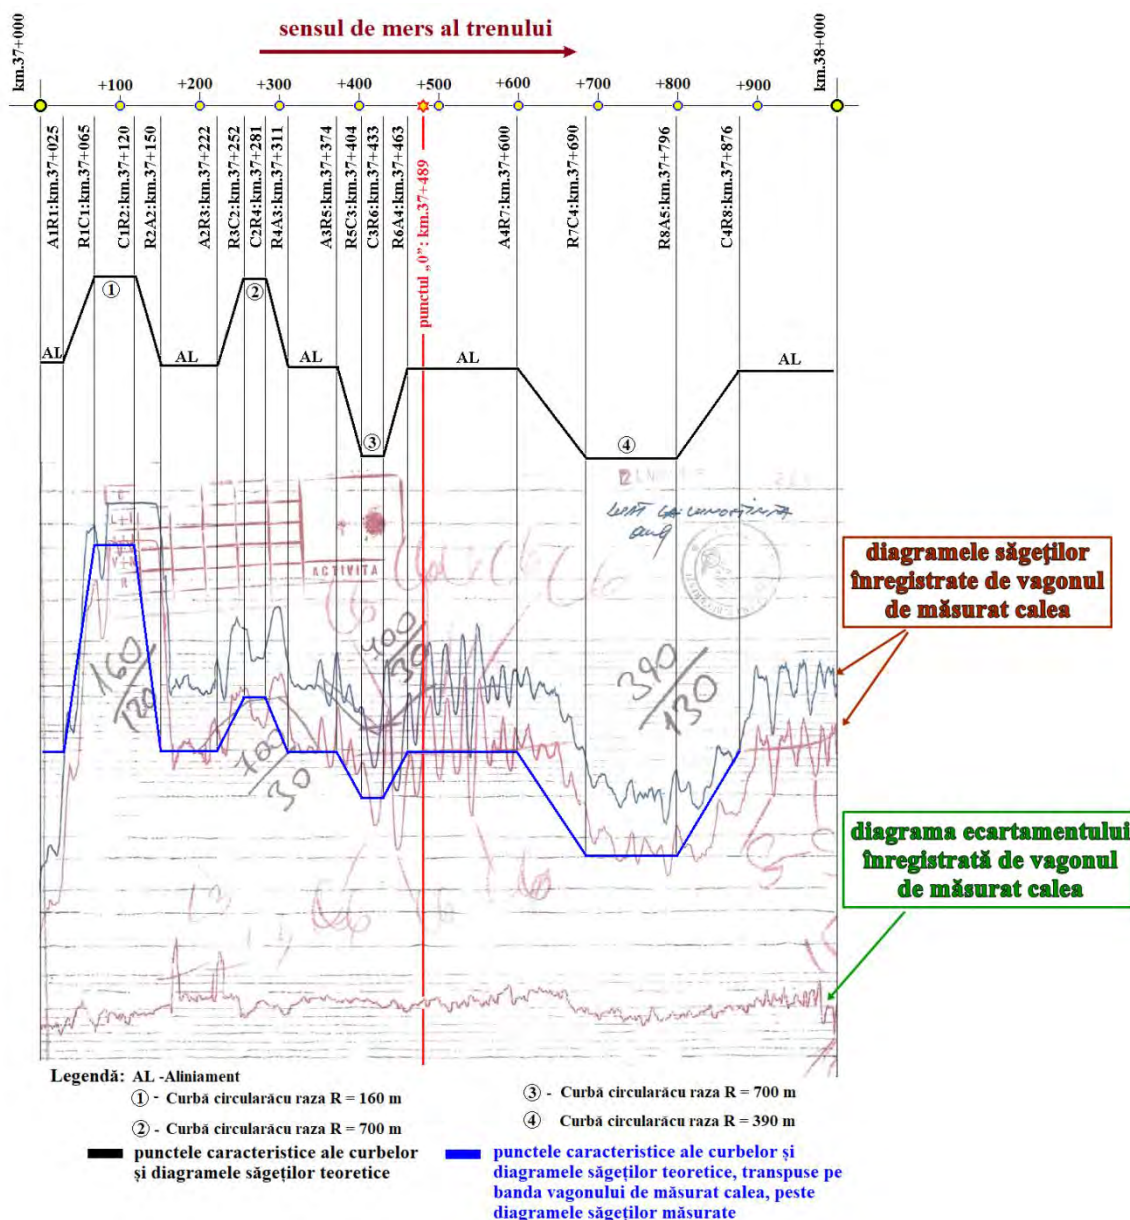
Foto nr. 2.

Accidentul feroviar s-a produs în zona km 37+489. La locul producerii deraierii, traseul căii ferate era în curbă. Conform evidențelor puse la dispoziție de reprezentantul administratorului infrastructurii feroviare, poziția kilometrică a punctului în care s-a produs deraierea este în aliniament (vezi foto nr. 2).

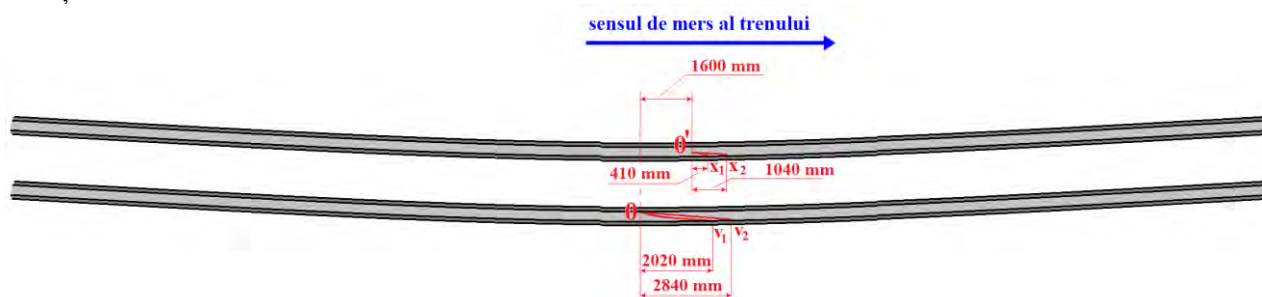
Foto nr.3

Prima urmă de deraiere a fost identificată la km 37+489 pe șina din partea dreaptă (șină corespunzătoare firului exterior al curbei). Punctul din care începe această urmă a fost notat cu 0. Urmă de deraiere este o urmă specifică de escaladare a flancului activ al ciupercii șinei, de către buza roții. De la acest punct, pe suprafața de rulare a ciupercii șinei au fost constatate două urme de rulare a buzei roții dinspre umărul activ înspre umărul inactiv al ciupercii șinei, apoi pe flancul inactiv al ciupercii șinei, după care continuă în exteriorul căii (în partea dreaptă a firului exterior al curbei) cu urme specifice de rulare a roților pe elementele de fixare ale sistemului K și pe terasamentul căii. Primul punct de cădere a roților în exteriorul căii a fost notat cu V<sub>1</sub>, iar cel de al doilea punct a fost notat cu V<sub>2</sub>. Lungimile celor două urme de pe suprafața superioară a ciupercii șinei sunt 0-V<sub>1</sub>=2020 mm și 0-V<sub>2</sub>=2840 mm.

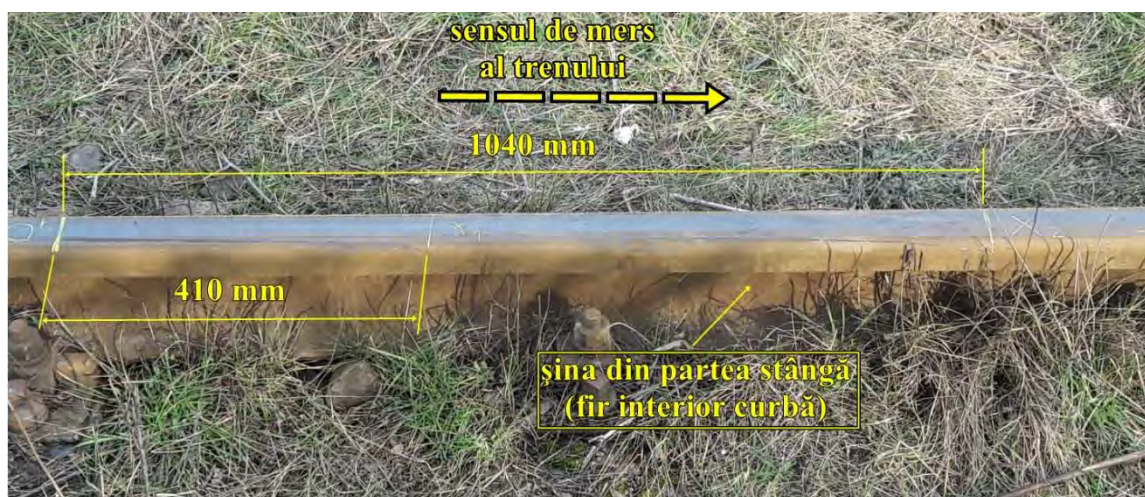
Foto nr.4

A doua urmă de deraiere a fost identificată pe șina din partea stângă (șina de pe firul interior al curbei), la o distanță de 1600 mm după punctul 0. Punctul de la care începe această urmă a fost notat cu 0'. Pe suprafața de rulare a ciupercii șinei, aproape de umărul activ al acesteia, a fost identificată o urmă de frecare a acestei suprafețe, urmă care continuă pe două direcții înspre umărul activ și suprafața laterală activă a ciupercii șinei cu lățimea de aproximativ 2 mm și apoi cu urme de cădere și rulare a buzei roților între firele căii. Punctele de cădere între firele căii au fost notate cu X<sub>1</sub> și respectiv X<sub>2</sub>, lungimile acestor două urme fiind 0'-X<sub>1</sub>=410 mm și 0'-X<sub>2</sub>=1040 mm.

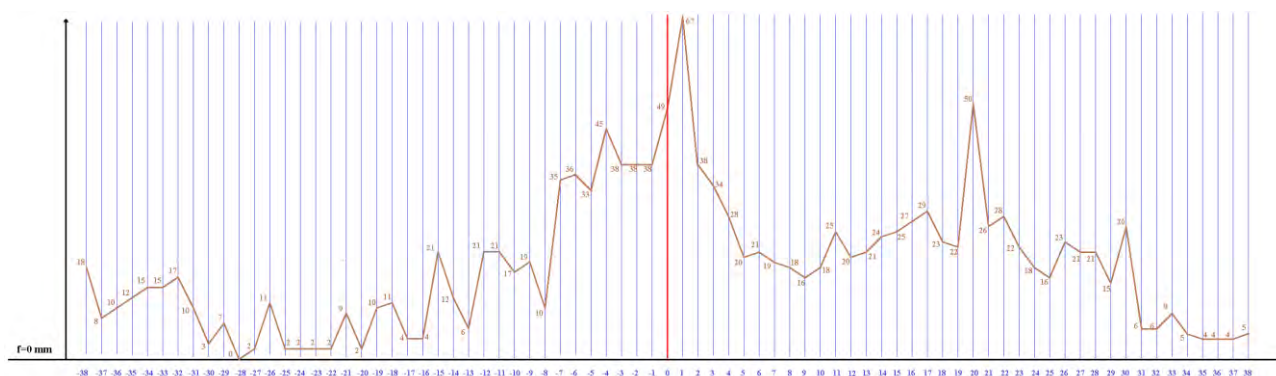
Valorile săgeților măsurate în punctele  $-38 \div +38$  indicau faptul că, în această zonă, la data producerii accidentului, traseul căii era în curbă (foto nr.5).

Foto nr. 5 Diagrama săgeților măsurate pe zona aliniamentului  
km 37+463 – km 37+600 în punctele  $-38 \div +38$

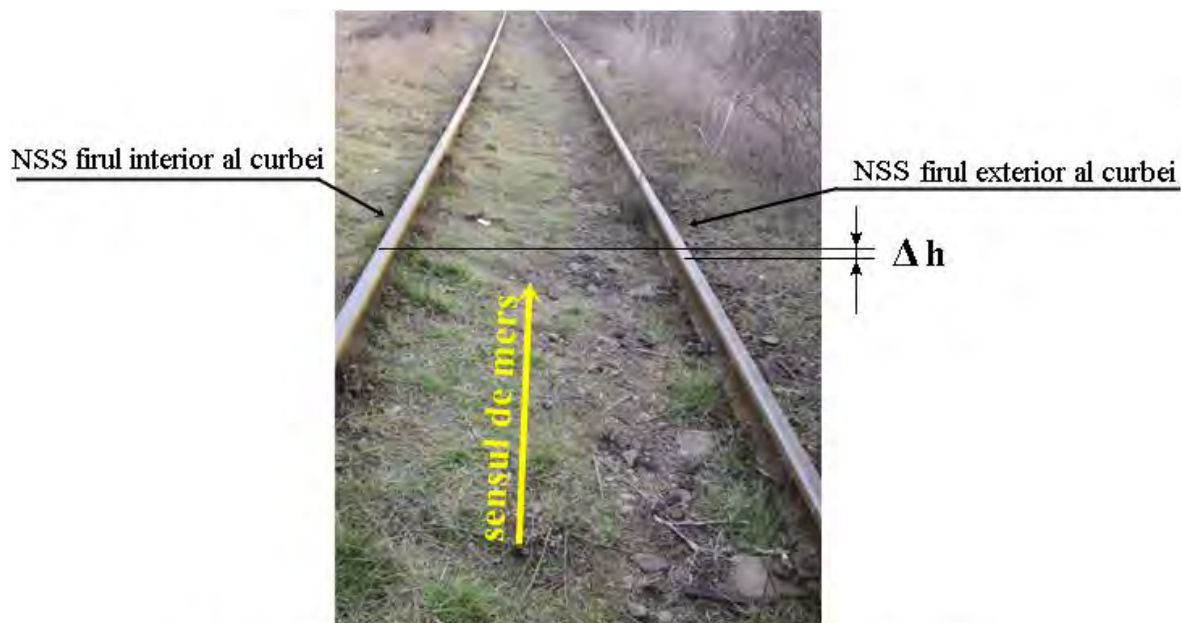
- firul exterior al curbei era mai jos decât firul interior. În punctul „0” valoarea măsurată a nivelului transversal al căii era -92 mm;

$\Delta h$  = diferența de nivel transversal dintre firul interior și firul exterior

- în punctul „0” înclinarea rampei torsionării căii (1:119) era mai mare decât rampa maximă admisă în exploatare, respectiv 1:166.
