RAPORT DE INVESTIGARE

al accidentului feroviar grav
produs în Hm Valea Călugărească la data de 10 mai 2008

EDIȚIA finală
08 mai 2009

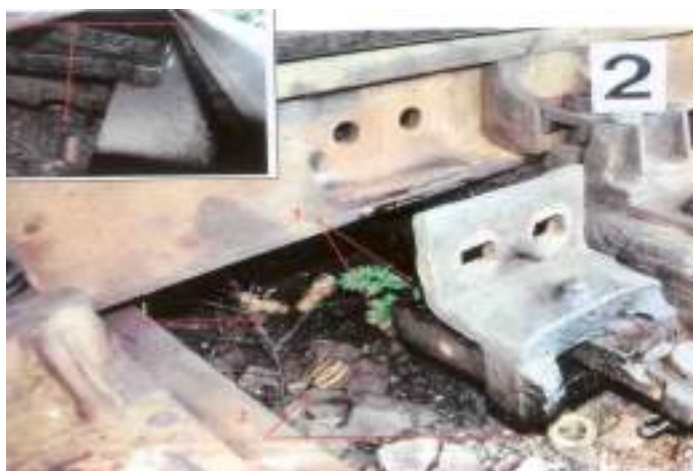
foto.3

Declarațiile personalului de întreținere linii chestionat cu privire la poziția șuruburilor orizontale de prindere a casetei căzute pe bara de tracțiune nu corespund primelor fotografii făcute de organele de cercetare penală (foto 3)

Poziția elementelor de prindere ale casetei corespunzătoare contraacului drept al schimbătorului de cale nr. 9.

I - șuruburi II - inele resort III – piulițe

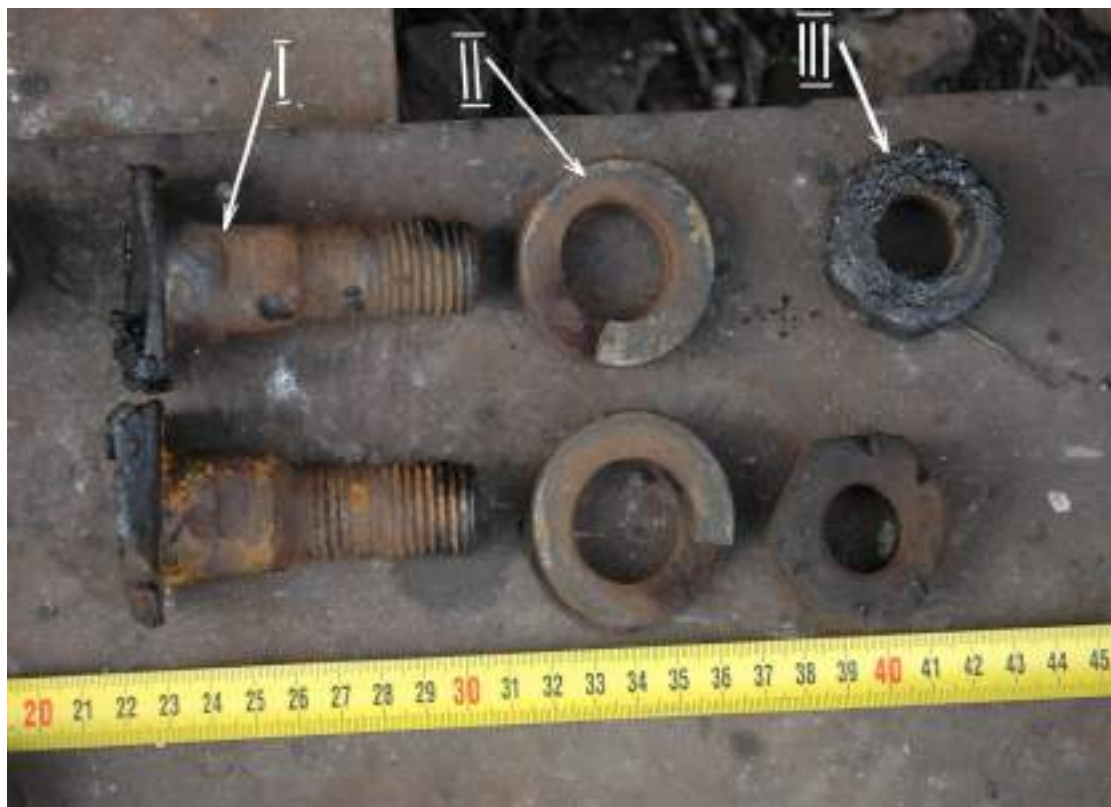
foto.4

Declarațiile personalului de linii chestionat cu privire la existența unor urme de lovituri pe suprafața exterioară a piulițelor de prindere a casetei nu corespund fotografiei făcute de organele de cercetare penală (foto 4).

Piulițele B M 22×22 prezentau urme de lovituri cu un corp metalic (daltă) cu urme în sensul de strângere a piuliței (foto.4).

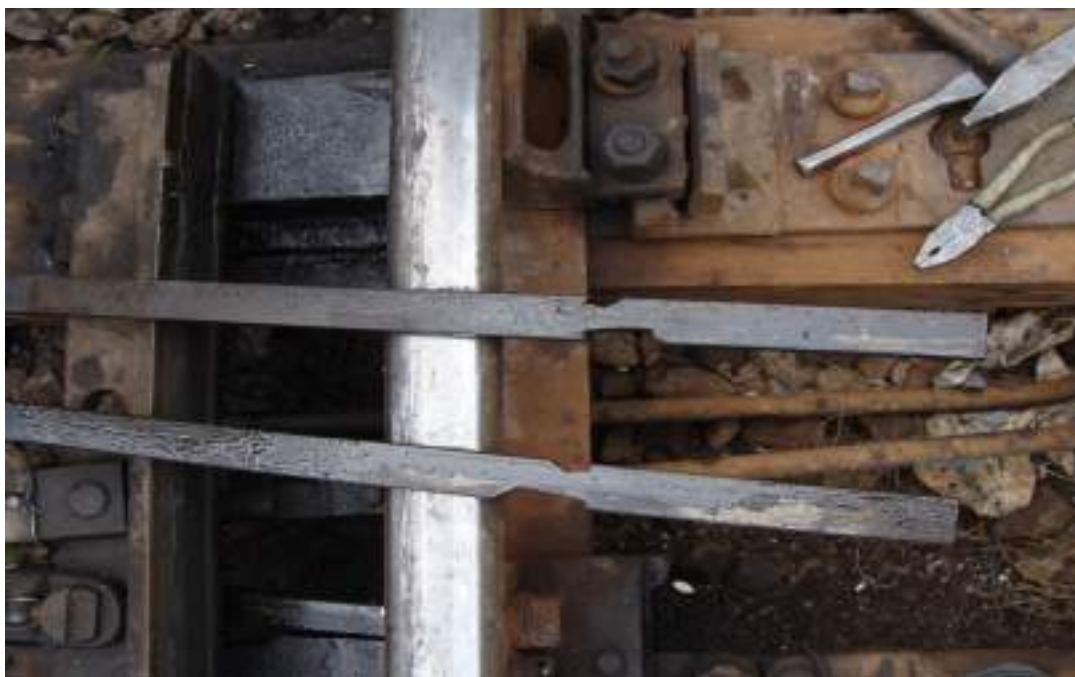
foto.5

La prezentarea comisiei de investigare, s-a constatat că linearele de control aveau lărgite tăieturile în care intră ciocul pârgheii de contacte, care verifică controlul mecanic al deplasării corecte a acelor în poziția lipită de contraace. Aceste decupaje erau făcute artizanal cu dalta (foto.5).

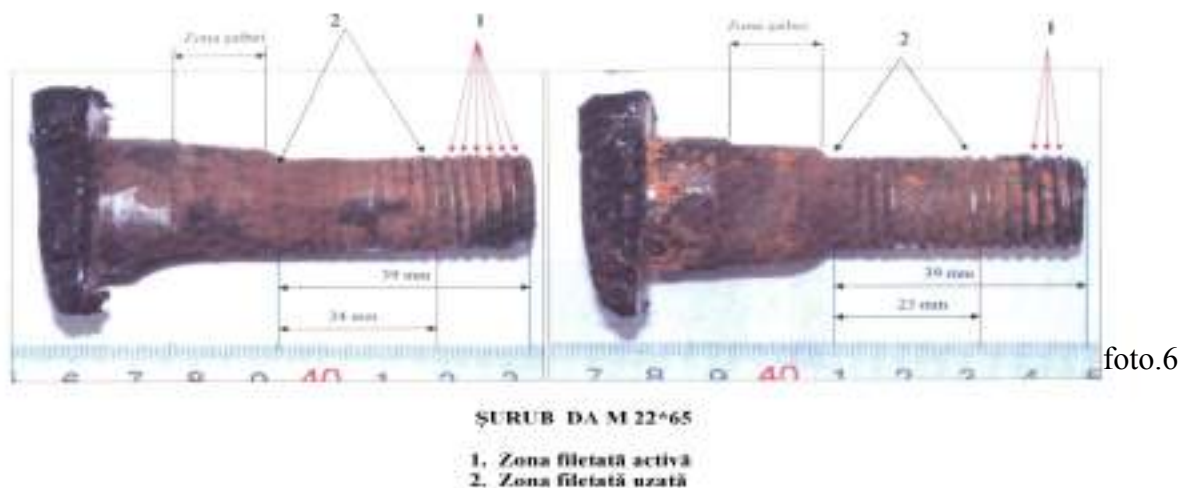
foto.6

Sistemul de prindere al cutiei de înzăvorîre (casetei) a schimbătorului de cale nr. 9 nu respectă prevederile Proiectului 1489-0/R (din caietul de sarcini Pr. 2060-0 a SCFR) subansamblul de prindere a casetei de contraac care trebuie să fie este compus din șurubul tip DA M 22×65 (2 buc.), plăcuța de siguranță conf. desen 1350-5 (1 buc.), șaibă plată Φ 60/25×3 (2 buc.), piuliță tip B M 22×22 (2 buc.), splint Φ 6,3×32 (1 buc.). Nerespectarea proiectului a constat în înlocuirea plăcuței de siguranță și a șaibelor plate cu 2 inele resort tip B 23.

Piulițele tip B M 22×22 care asigură fixarea casetei de înzăvorîre de contraacul aferent asigurau strângerea la maxim fără ca întreaga suprafață interioară filetată a acestora să se regăsească pe tija filetată a șurubului corespunzător, conform caietului de sarcini ($\frac{1}{4}$ filetul acestora fiind în exteriorul tijei filetate a șurubului) (foto.6).

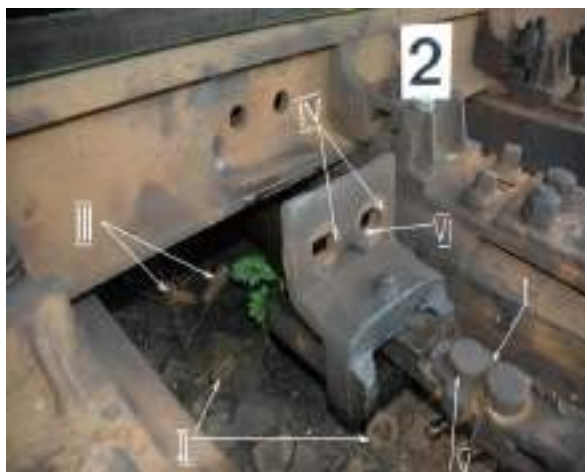
foto.7

Limitatorul de cursă era montat necorespunzător pe fața superioară a barei de acționare iar șurubul C5 era montat invers fără piulița crenelată A M 22 (I și V din foto.7).

Cutia de înzăvorîre (casetă) din partea dreaptă era deplasată față de contraacul curb și era căzută pe bara de acționare (foto.7).

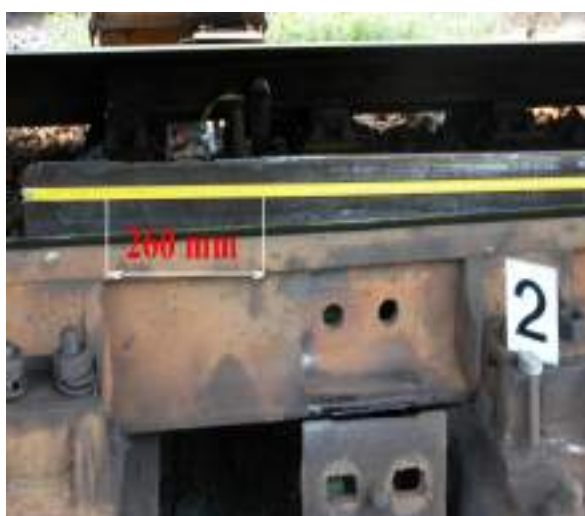
foto.8

Acul drept prezenta ştirbituri pe muchia superioară pe o lungime de aproximativ 260 mm;(foto.8)

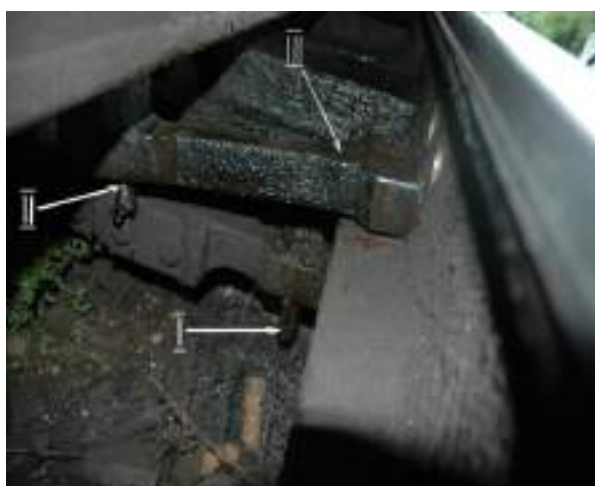
foto.9

Şuruburile tip C2 şi C4 nu erau asigurate pentru fixare cu piuliţe crenelate (I şi II din foto.9).

Clema de înzăvorâre de la fixătorul de vârf a acului drept era scoasă din caseta de înzăvorâre şi era poziţionată pe talpa contraacului curb (III din foto.9).

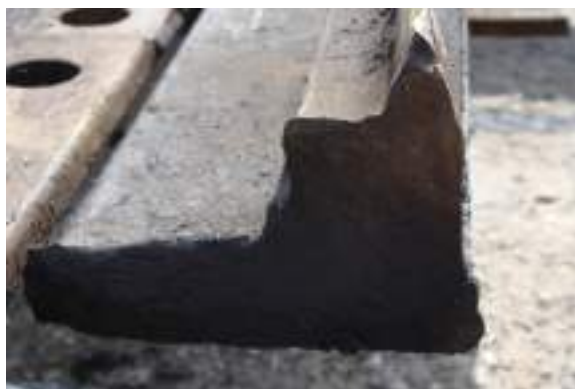
foto.10

Acul drept prezenta la vârf urme de lovituri noi în partea superioară și de lovituri vechi la partea inferioară, în secțiunea transversală (foto.10).

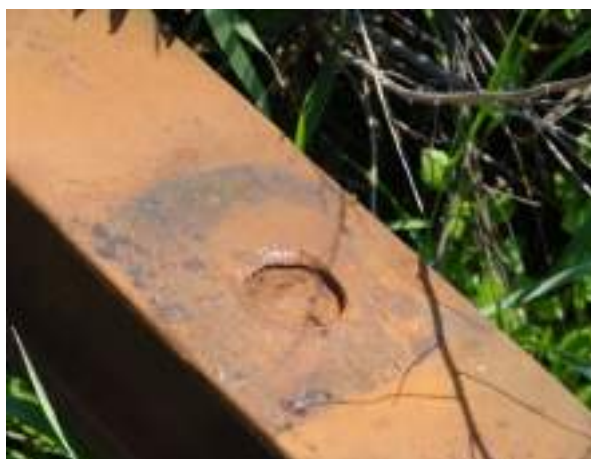
foto.11

- locașurile speciale din talpa acului în care trebuiau să intre cepii, aveau o formă ovalizată; (foto.11)

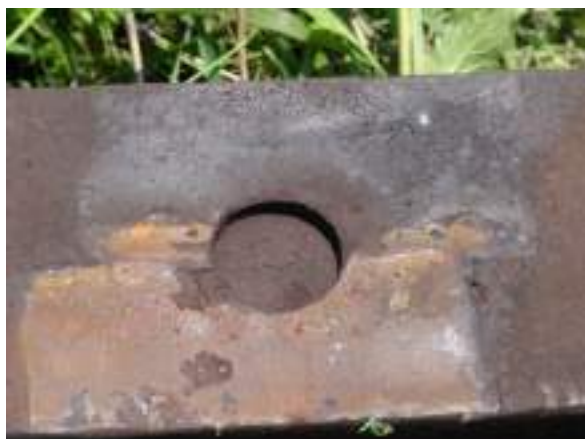
foto.12

- lipseau cepii care trebuiau să asigure împiedicarea deplasării în lung a acului - cepii care asigură legătura între talpa acului și placa metalică de pe traversa specială de la călcâiul acelor (foto.12).

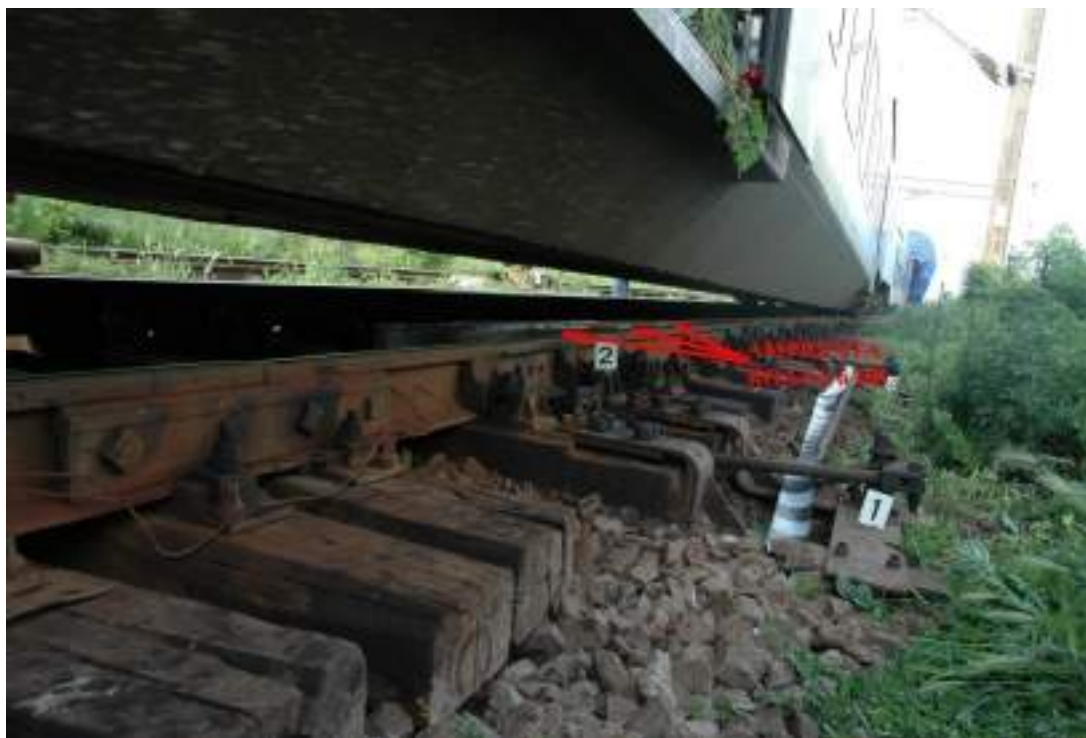
foto.13

Osia nr. 6 a locomotivei a fost prima în sensul de circulație trenului 1661. Roata din dreapta sensului de mers a osiei nr. 6 a lovit vârful acului drept al schimbătorului nr.9 aflat întredeschis, iar buza bandajului acestei roți a pătruns între acul drept și contraacul curb, acționând acul drept înspre axul liniei III, cu o forță laterală orizontală. (foto.13)

Consumarea distanței maxime între fețele exterioare ale bandajelor se observă și pe partea exterioară a bandajului roții 6 din dreapta care s-a frecat de fața laterală a acului drept dinspre contraacul curb (foto.13 și foto.17)

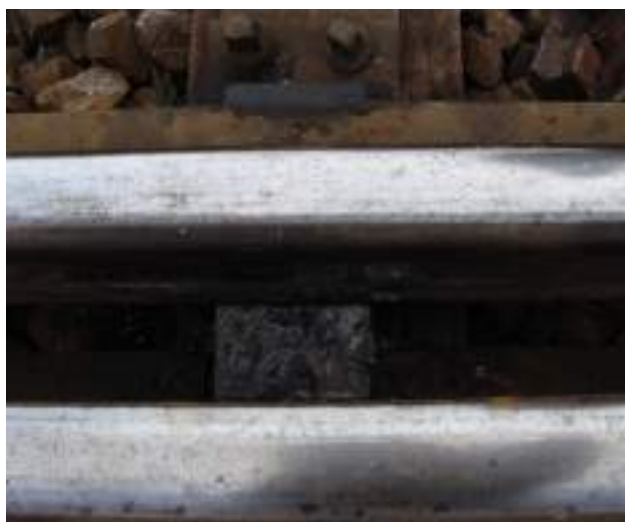
foto.14

Prima urmă de deraiere se observă pe cel de al 12-lea alunecător al acului curb, în spațiul dintre acul curb și contraacul drept (foto 14), iar pe partea dreaptă a sensului de mers, în dreptul celui de al 18-lea alunecător al acului drept, pe capul unui șurub vertical și al piuliței aferente aflate între acul drept și contraacul curb (foto.15).

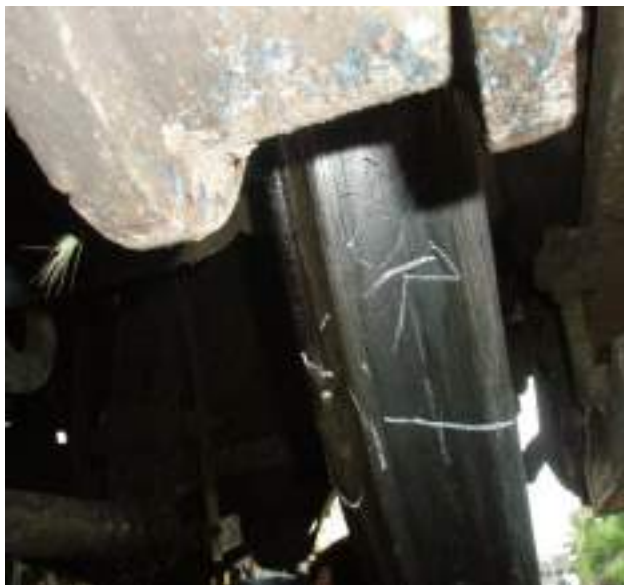
foto.16

Urme ale deraierii se observă atât pe bandajul cât și pe buza bandajului roții din dreapta a osiei nr.6 (foto 16 – roata nr. 1 este roata din dreapta a osiei nr. 6).

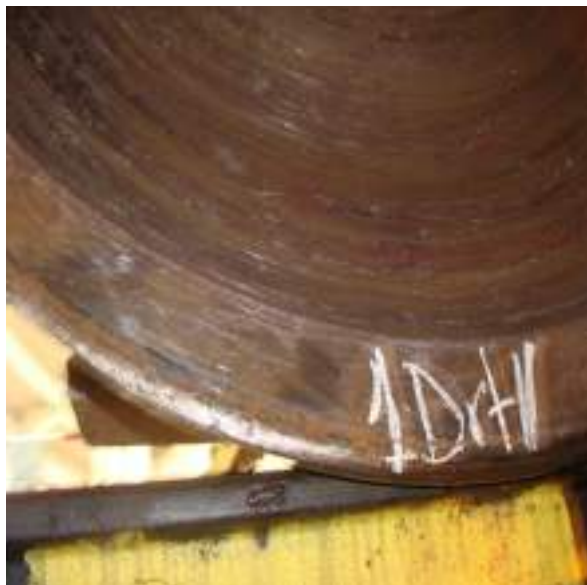
foto.17 (roata „1 Drt” este roata din dreapta a osiei nr.6 de atac)

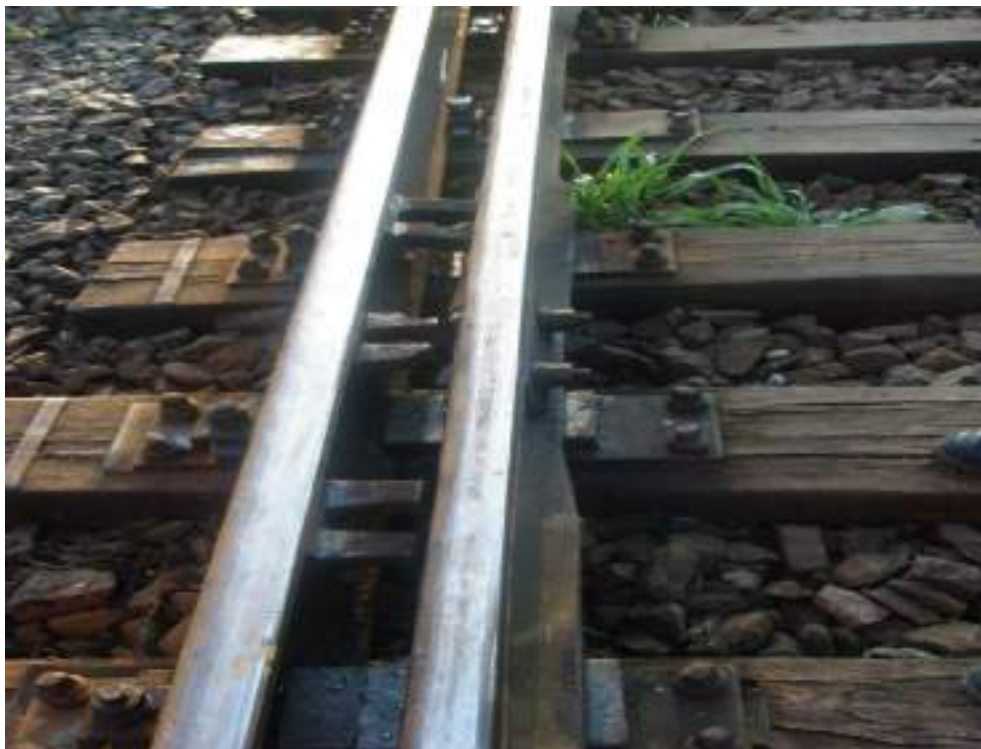
foto.18

Pe lungimea schimbătorului de cale nr. 9, roțile osiilor boghiului 2 și 1 ale locomotive au circulat pe alunecători, proțapi, șuruburi verticale și plăci metalice. (foto.18)

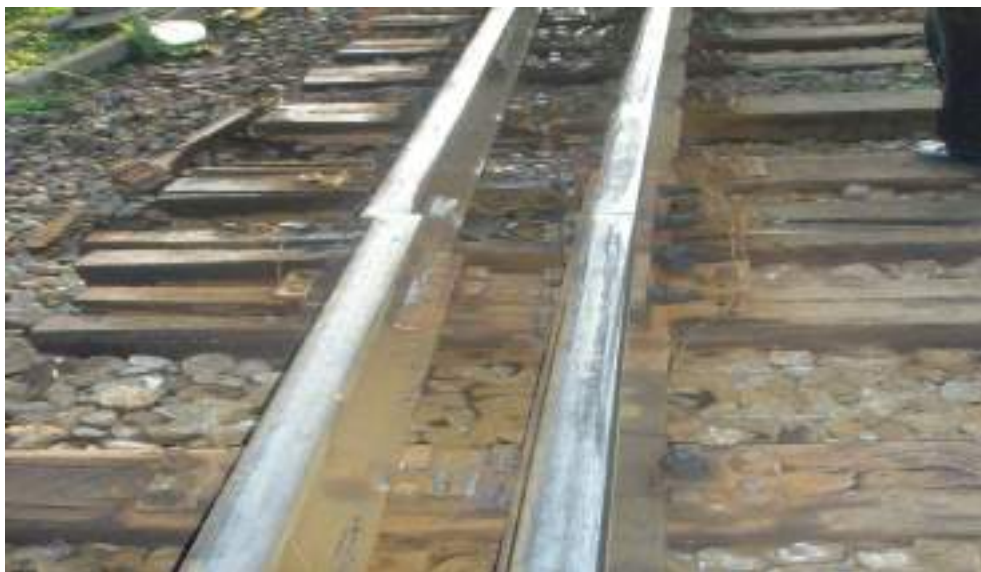
foto. 19

Roata din stînga a osie 6 a secționat buloanele orizontale ale joantei izolante lipite și joantei normale de la călcâiul contraacului drept (foto.19).

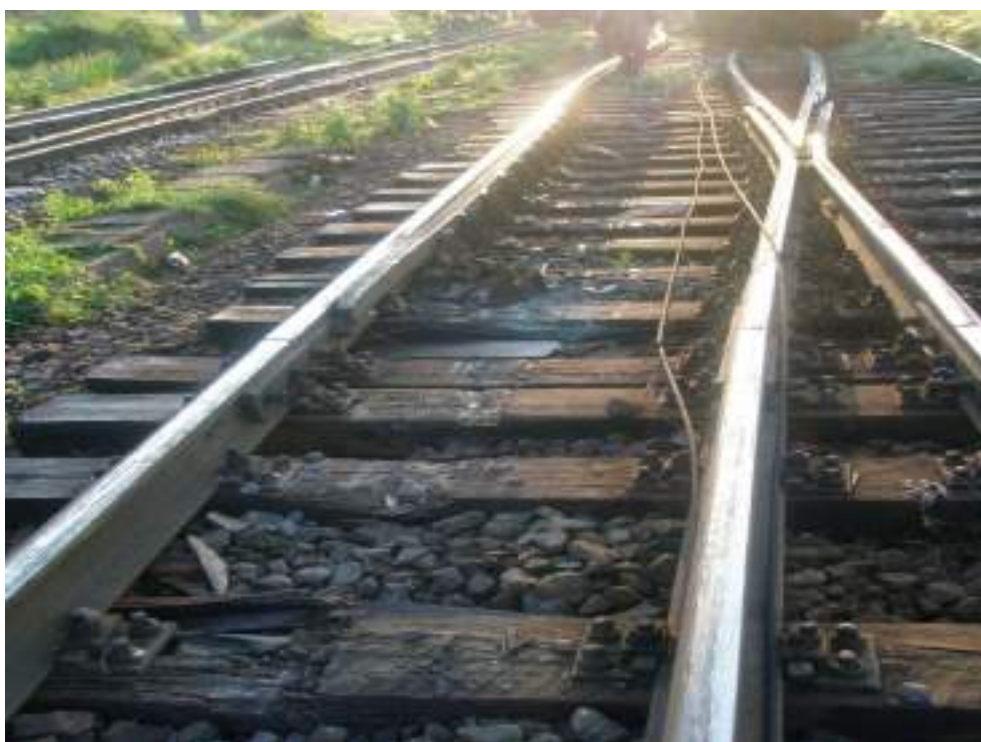
foto. 20

Apoi aceasta a circulat apoi pe traverse pe direcția axului liniei directe a schimbătorului de cale nr. 9, iar roata din dreapta a osiei 6 pe traversele liniei abătute spre călcâiul schimbătorului (foto. 20).

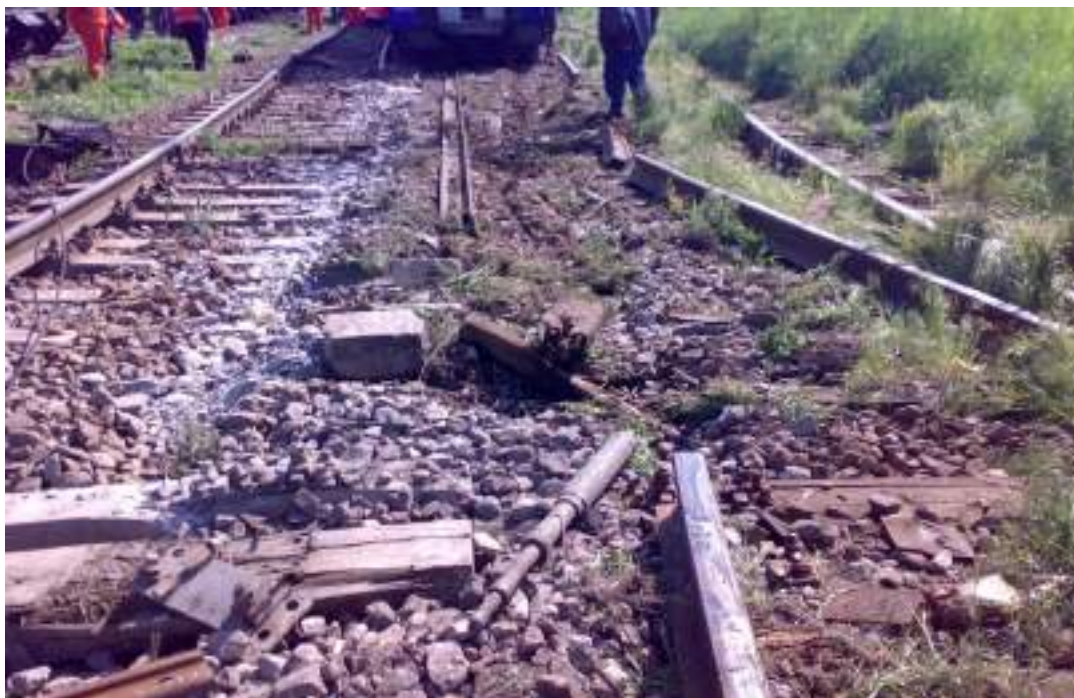
foto. 21

Această deformare s-a propagat până la o distanță 14 m de călcâiul schimbătorului de cale nr. 9, moment în care forțele laterale orizontale transmise de roți au depășit rezistența ecliselor și a primului cupon de șină tip 65 din componența joantei izolante lipite de pe linia 4 fir stâng. Din cauza acestui fapt în această zonă au fost rupte legăturile la joantele normale ale joantelor izolante lipite tip 65 de pe linia III, precum și o șină din partea dreaptă, iar de la linia 4 a fost ruptă o șină din partea stângă. Primul cupon de șină tip 65 din componența joantei izolante lipite de pe linia 4 fir stâng s-a rupt la 2,5 m de rostul joantei izolante lipită și de asemenea s-au rupt și legăturile ecliselor speciale de la joanta izolantă lipită tip 65 de pe linia 4 din partea stângă (foto. 21).

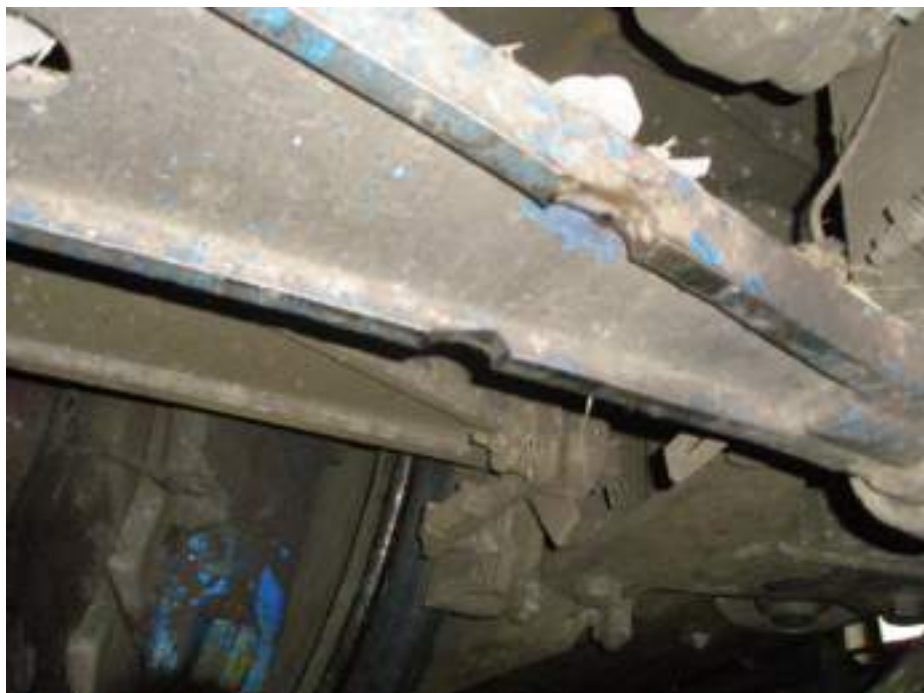
foto nr. 22

Locomotiva a circulat în stare deraiată pe o distanță de aproximativ 97 m. În timpul acestei deplasări locomotiva a antrenat și cuponul de șină, care în deplasarea sa relativă față de aceasta, a

lovit cu capătul dinspre stație traversele din cale, iar cu celălalt capăt a lovit și avariat subansamblele aflate sub locomotivă (axe triunghiulare, tobe de angrenaj și osii montate) – foto nr. 22.

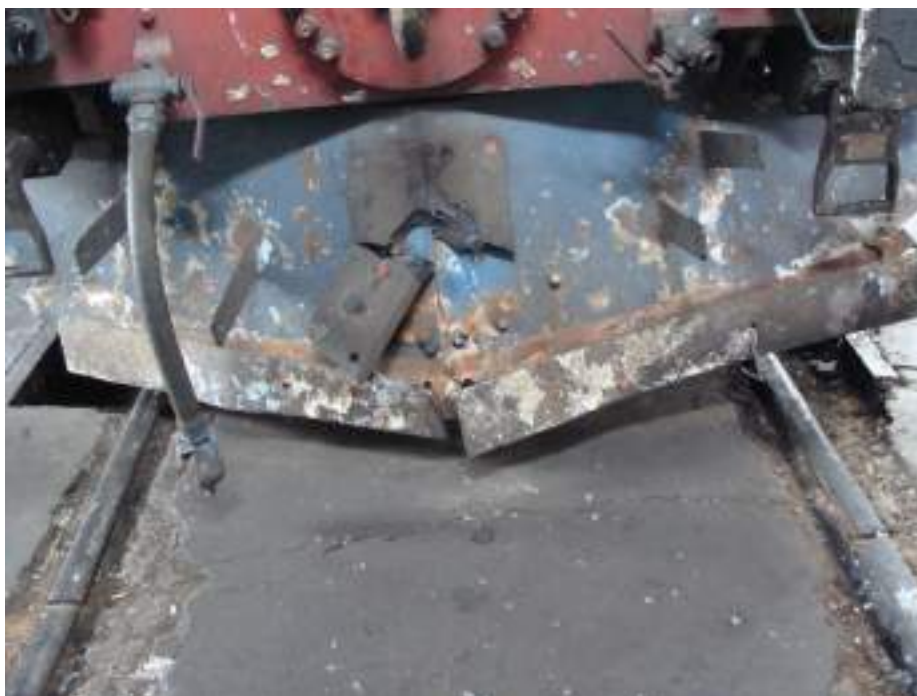
foto nr. 23

Cuponul de șină a ieșit de sub locomotivă lovind și avariind plugul locomotivei din capătul dinspre primul vagon din compunerea trenului (foto nr. 23).

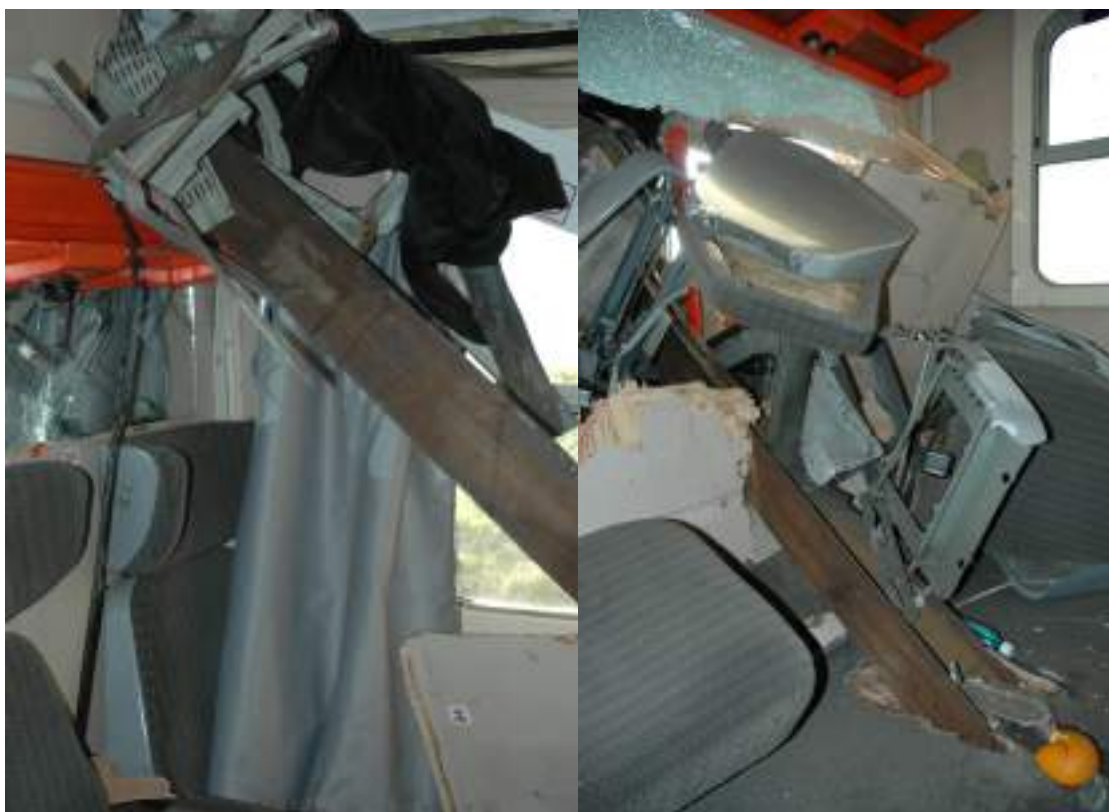
foto 24

După străpungerea podelei vagonului, cuponul a pătruns sub un unghi de aproximativ 45° în zona peretelui stabil dintre compartimentele nr. 8 și 9 (primele în sensul de mers al vagonului), distrugând scaunele aferente numerelor 91, 93 și 95 din compartimentul nr. 9 și cele aferente numerelor 82, 84 și 86, oprindu-se o dată cu oprirea trenului în partea superioară de deasupra locului cu nr. 85 a peretelui stabil dintre compartimentele nr. 7 și 8. (foto 24)

Acest cupon de șină în deplasarea sa, a produs accidentarea șefului de tren care se afla în compartimentul nr. 9, precum și accidentarea mortală a unei călătore și accidentarea ușoară a altor 3 călători și a șefului de tren.

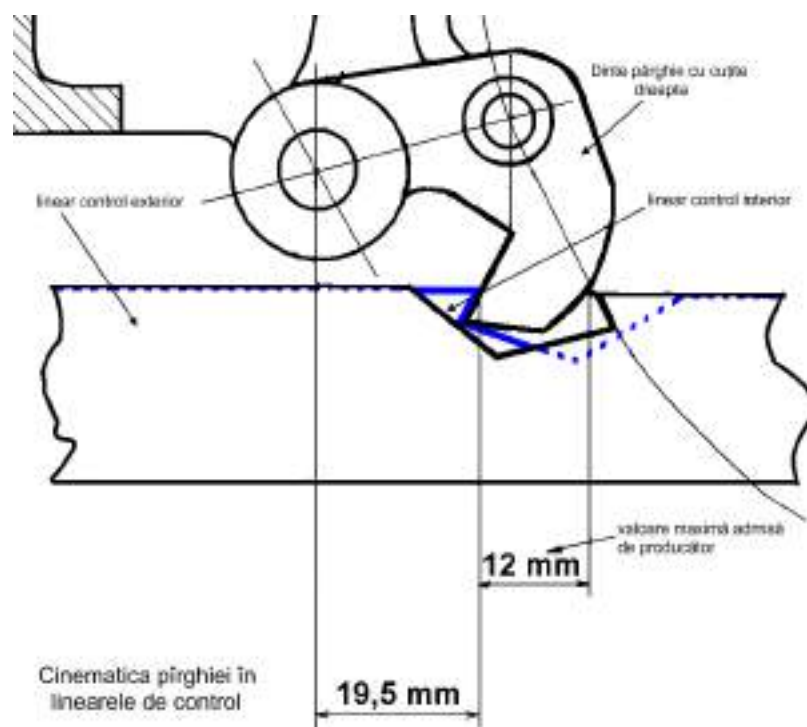
Foto 25

Cinematica pârghiilor schimbătorului automat la funcționarea normală a ansamblului (sau autocomutatorul electromecanismului) se bazează pe deplasarea linearelor de control interior și exterior de către barele de control care, la rândul lor, sunt deplasate de acele macazului. Controlul fiecăreia dintre cele două poziții ale acelor macazului, se obține atunci când dintele pârghiei cu cuțite poate să avanseze simultan în creștăturile celor două lineare de control, care are valoarea maximă admisă de 12 mm (foto 25).

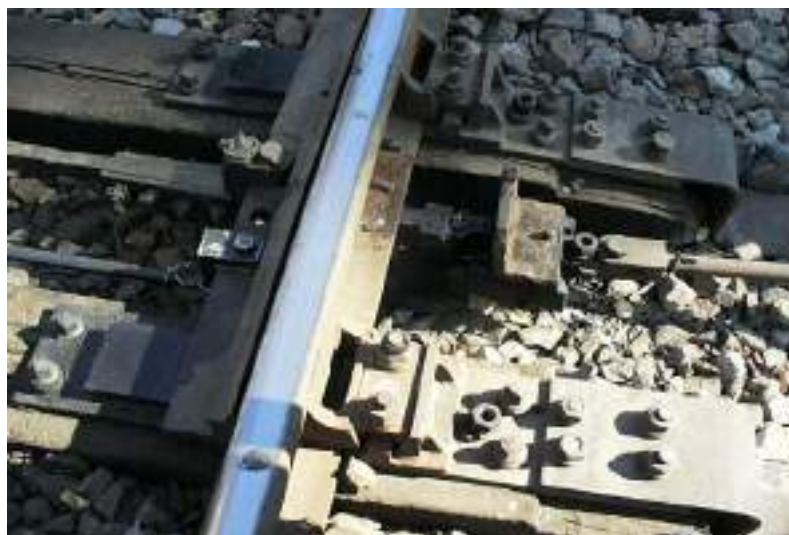
foto. 26

- la cea de-a doua probă care s-a efectuat cu caseta de înzăvorâre slăbită pe schimbător (o piuliță de prindere demontată și una slăbită), macazul s-a manevrat „pe fricțiune” datorită deplasării aleatoare a casetei.
- la cea de-a treia probă care s-a efectuat cu caseta de înzăvorâre desfăcută de pe schimbător (ambele piulițe demontate), la a doua acționare macazul s-a manevrat cu control în condițiile întredeschiderii de 7 mm dintre ac și contraac, consecință a ieșirii clemei de înzăvorâre din casetă ca urmare deplasării acesteia și eliberării din spațiul montat (foto.26).

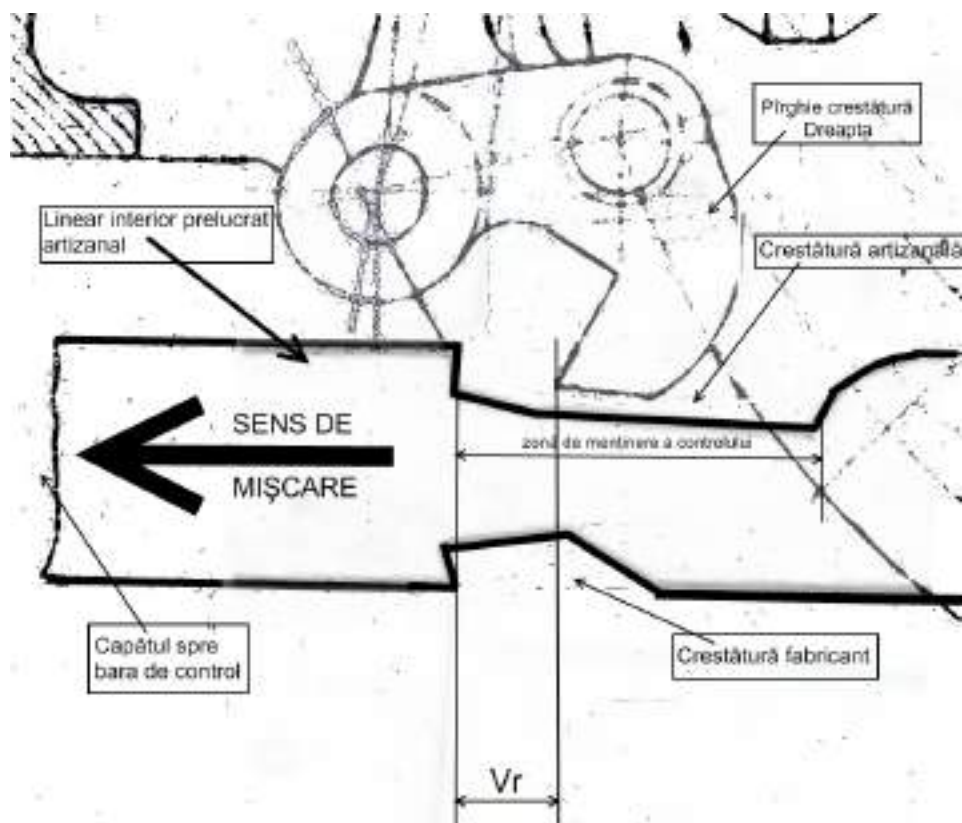
foto 27

- linearul interior de control, legat de bara de control lungă care controlează poziția acului necesar macazului pentru poziția de acces “pe directă” (plus), cu creștătura în care intră pârghia cu cuțite dreapta era modificată artizanal pe o lungime de 38 mm (foto 27).
- linearul exterior de control, legat de bara de control scurtă care controlează poziția acului necesar macazului pentru poziția de acces “pe abatere” (minus), cu creștătura în care intră pârghia cu cuțite stânga era modificată artizanal pe o lungime de 38 mm (foto 27).
- jocul măsurat la capătul linearelor de control la electromecanismul nr. 9 a fost de 32,3 mm, cu mult peste valoarea de 12 mm admisă de producător (foto 27).

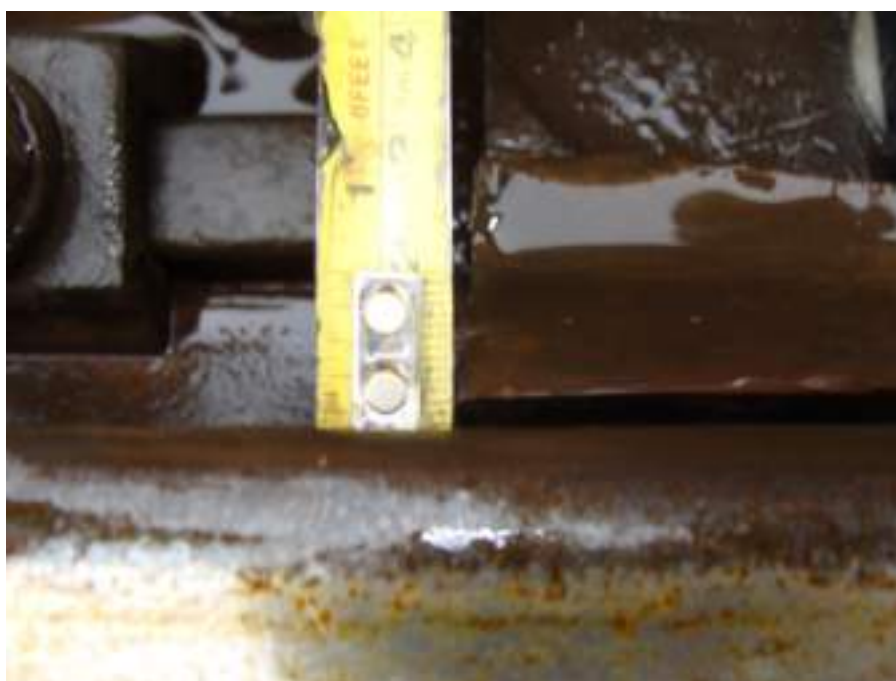
foto. 28

B.6.4.3. În data de 23.09.2008, la stația CFR Giurgiu Nord, pe schimbătorul de cale nr. 24 s-au efectuat probe cu un schimbător de cale, care îndeplinea condițiile de pe schimbătorul nr. 9 din hm Valea Călugărească (macaz simplu cu schemă electrică pe două fire) și la care specialiști administratorului infrastructurii feroviare publice au montat bare reglabile pentru electromecanismul de macaz de tip EM 5, și lineare cu crestăturile fabricantului. La simulările repetate prin deșurubarea piulițelor șuruburilor de prindere a casetei de înzăvorâre de la acul de pe poziția „de plus” cu o întredeschidere a acului de 2 mm, macazul nu a căpătat control (foto.28).

În urma simulărilor din stația CFR Giurgiu Nord, comisia de investigare a concluzionat că, în condițiile unui linear la care creștătura respectă cotele din proiectare, coroborată cu o montare și reglare de precizie a barelor reglabile (o rotire completă a piuliței corespunde variației de 0,5 mm), dacă subansamblul casetă-clemă de înzăvorăre s-ar defecta (prin desfacerea sau ruperea din prindere a acesteia), electromecanismul nu capătă controlul electric la dezlipirea casetei de înzăvorăre de contraac în condițiile rămânării unei întredeschideri admisă de instrucțiile în vigoare (întredeschiderea obținută 2 mm s-a încadrat în valorile instrucționale admise).
