RAPORT DE INVESTIGARE

al incidentului feroviar
produs la data de 13.03.2008 în hm. Zăvideni

EDIȚIA finală
18 mai 2009

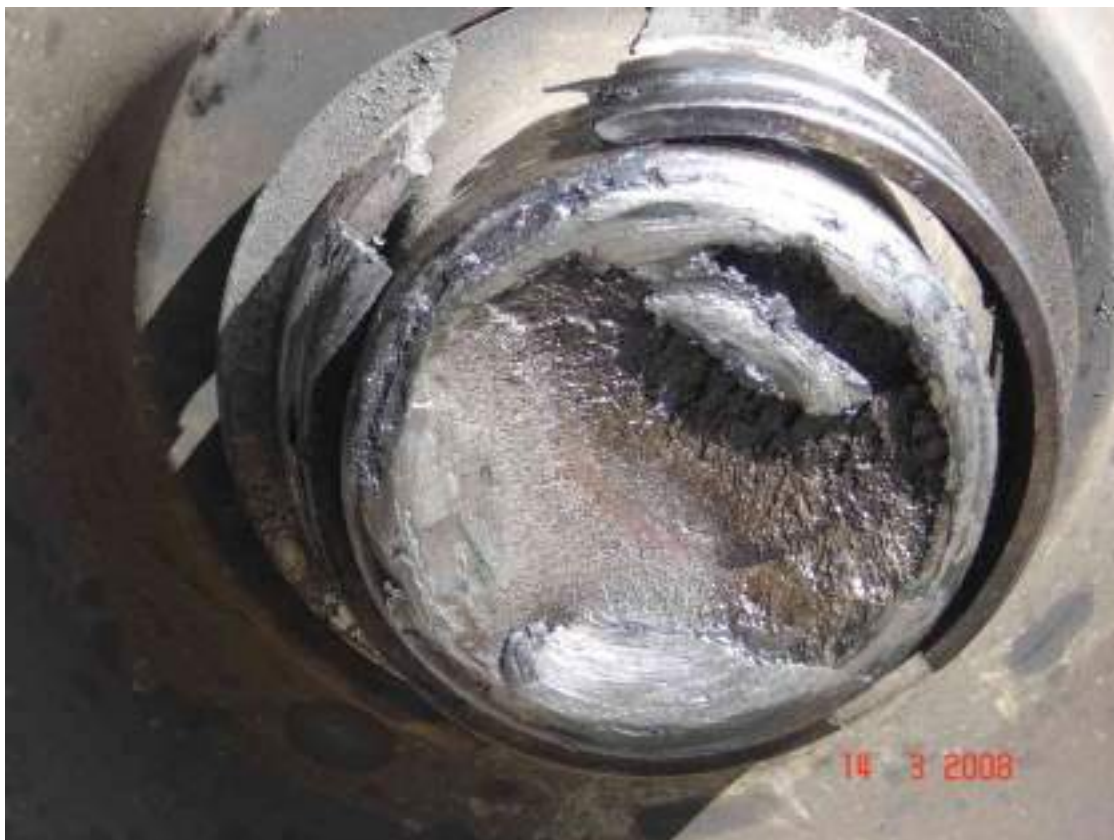
Ruperea osiei s-a produs într-o zonă situată la 217-219 mm față de capătul osiei, în plan perpendicular pe axa longitudinală a acesteia, pe racordarea dintre porțiunea de montaj a rulmentului WJ și zona inelului obturator.

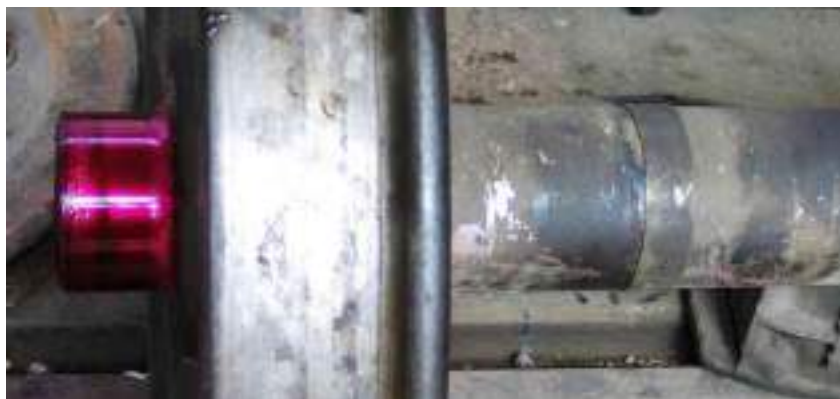
Foto 1

Ruperea osiei s-a produs în plan perpendicular pe axa longitudinală a acesteia, prin degajarea de detensionare (conjeu), de sub rulmentul WJ, în zona racordare cu zona de obturare - foto 1.

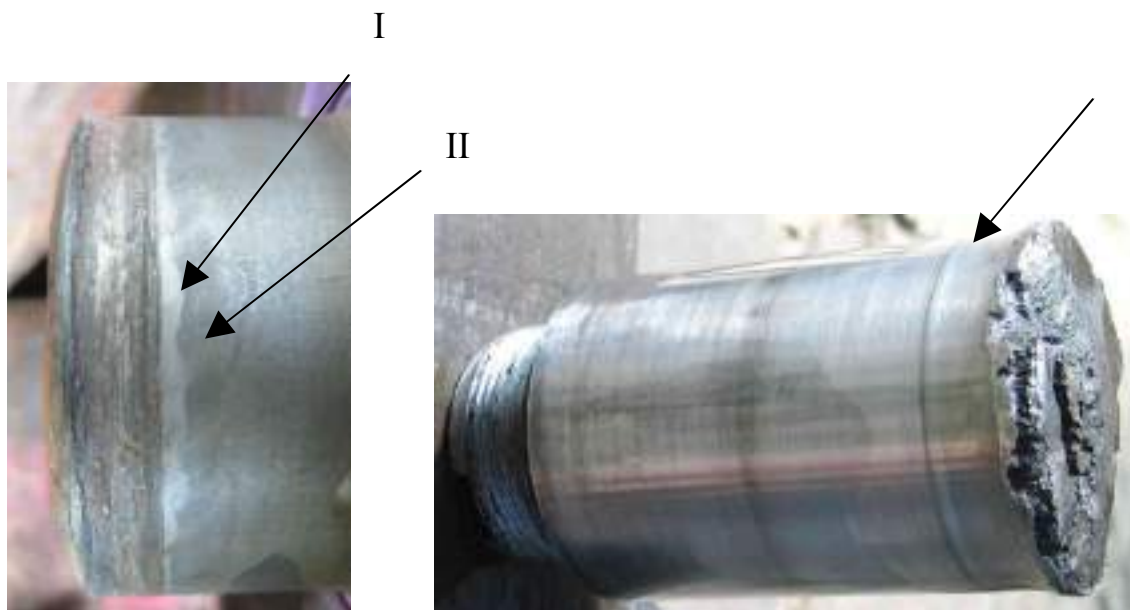
Foto 2

În - foto 2 – se observă un detaliu al zonei ruperii, unde se remarcă o zonă cu o colorație material depus circular de culoare argintie, de formă neregulată (I), cu lățimea între 2...6 mm și o bandă alăturată de culoare gri-închis (II), de influență termică (II), cu lățimea între 8...10 mm.

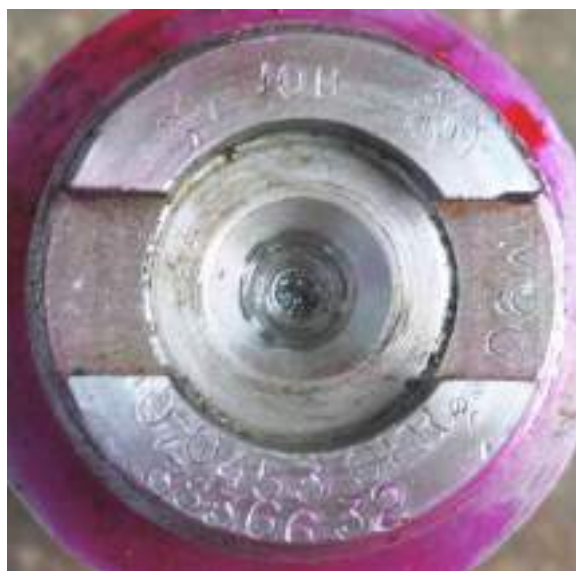
Foto 4

Fusul rupt, cu lungimea de 220 mm, are capătul filetat, iar la distanță de circa 35 mm de suprafața de rupere este evidențiată o zonă circulară, supraînălțată cu circa 0,15 mm – foto 3. Marcajele vizibile pe capătul fusului rupt sunt: IOB SNTFM 07 04 M90 070453 CFR 38366 32 - foto 4.

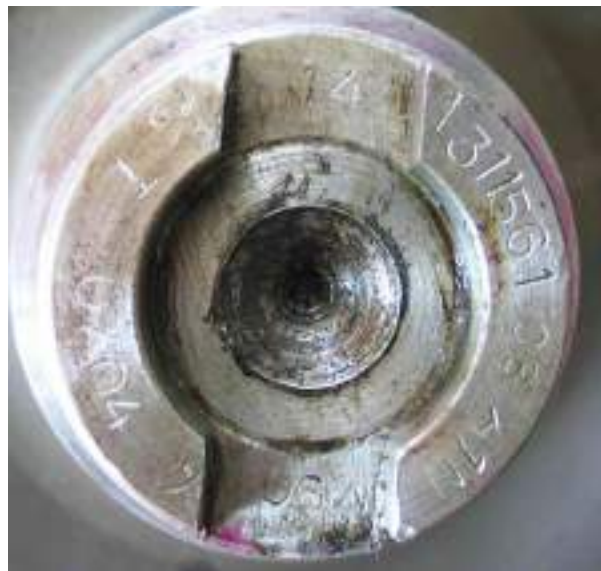
Foto 5

Pe capătul opus (fus întreg) sunt vizibile următoarele marcaje: 1311561 IOB A1N M90 07 04 T 14 – foto 5.

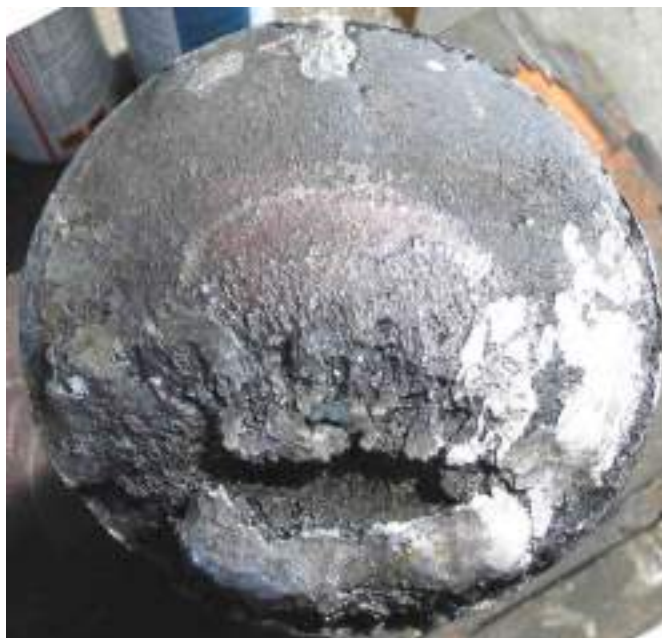
Foto 6

Aspectul uneia din cele două suprafețe ale ruperii (casura) este redat în foto 6, unde se observă pe circa 60% o zonă de rupere la oboseală (progresivă) și pe 40% rupere bruscă (cu smulgeri de material).

Pe marginea secțiunii se remarcă amorse de rupere progresivă, porțiuni cu material deformat și imprimat, în urma loviturilor repetate ale suprafețelor fisurii deschise până la ruperea fusului.

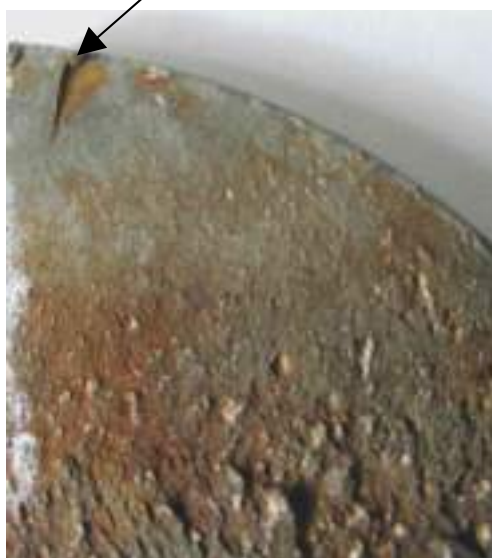
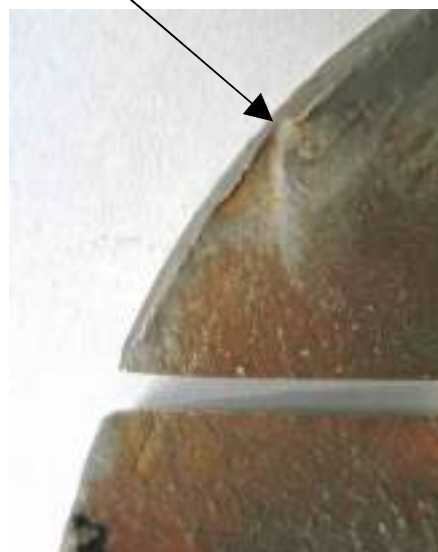
Două detalii ale amorselor marginale ale secțiunii de rupere (marcate cu săgeți) sunt redată în foto 7 și 8.

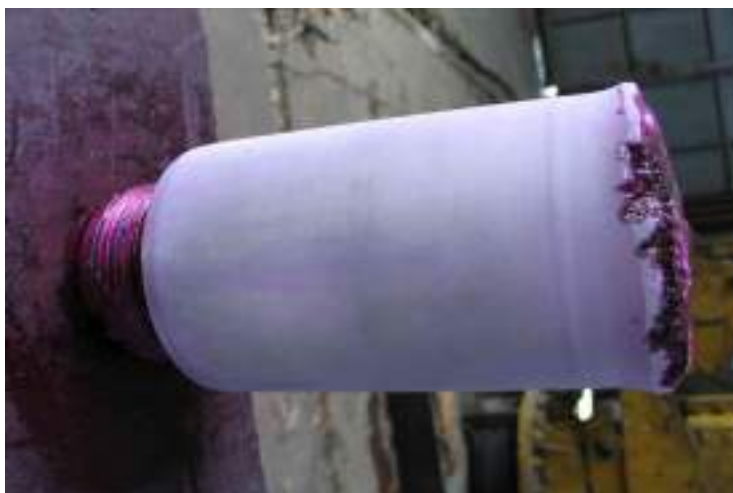
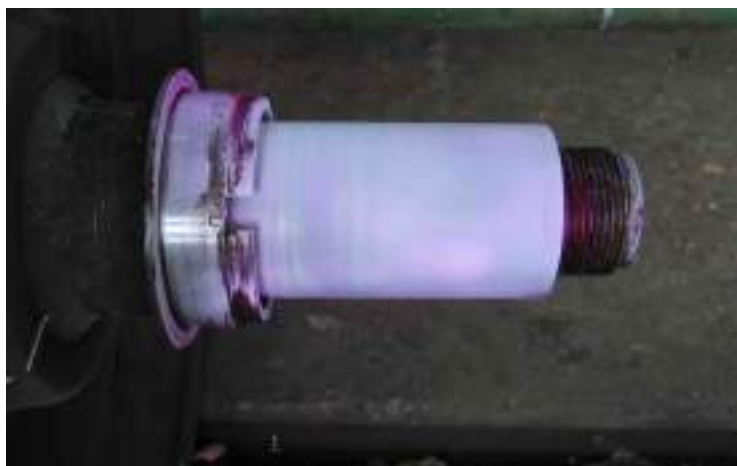
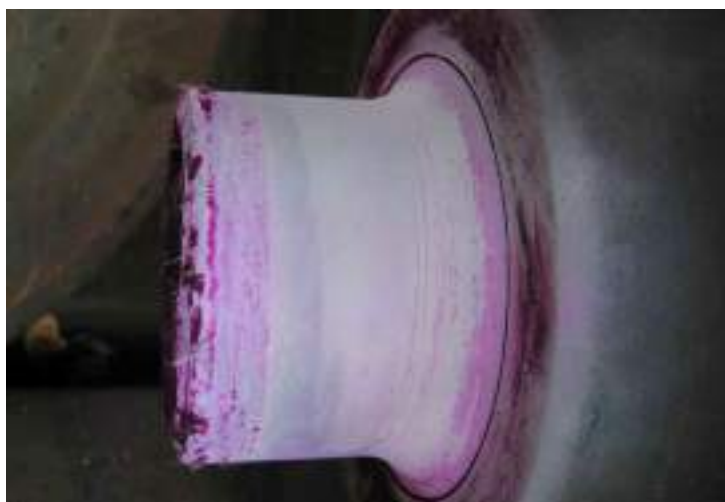
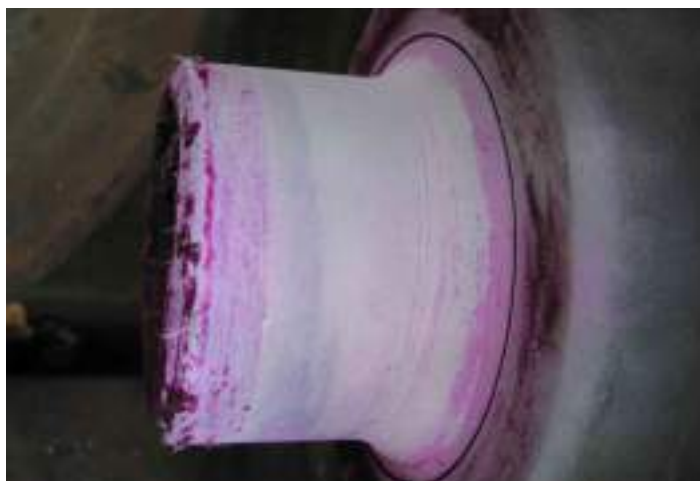
În urma efectuării controlului nu s-au constatat defecte, însă se constată existența inexplicabilă a unui inel circular, cu aspect de supraînălțare la începutul degajării de detensionare (conjeu), atât pe fusul rupt cât și pe cel nerupt.

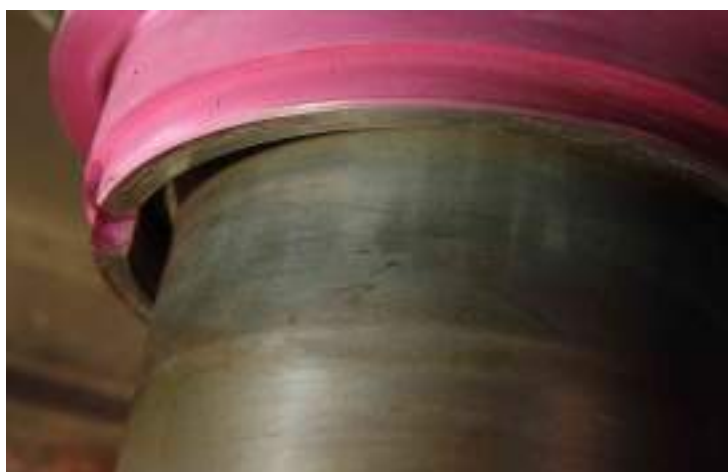
Foto 13

Urmare a descoperirii supraînălțării, s-a trecut la o spălare cu solvent, urmată de un atac cu o soluție de Nital 5%, examinarea vizuală descoperind existența unor zone înnegrite în zona conjeului, cum apare în fotografia de mai jos:

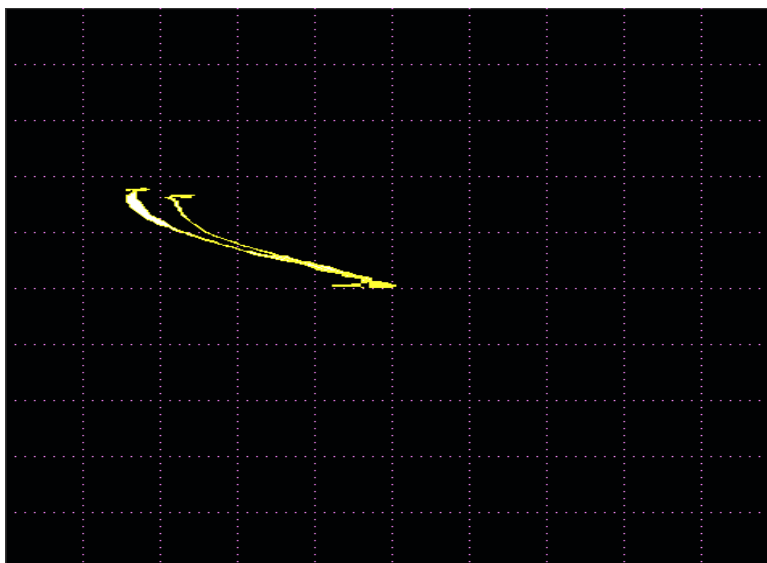
Aspect cu diferență de conductibilitate pe zona conjeului față de restul osiei pe partea ruptă.

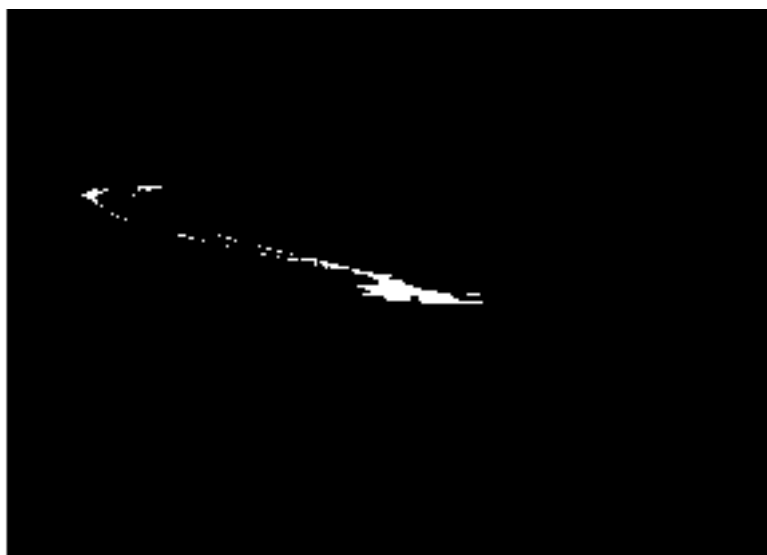
Aspect cu diferență de conductibilitate pe zona conjeului față de restul osiei pe partea neruptă.

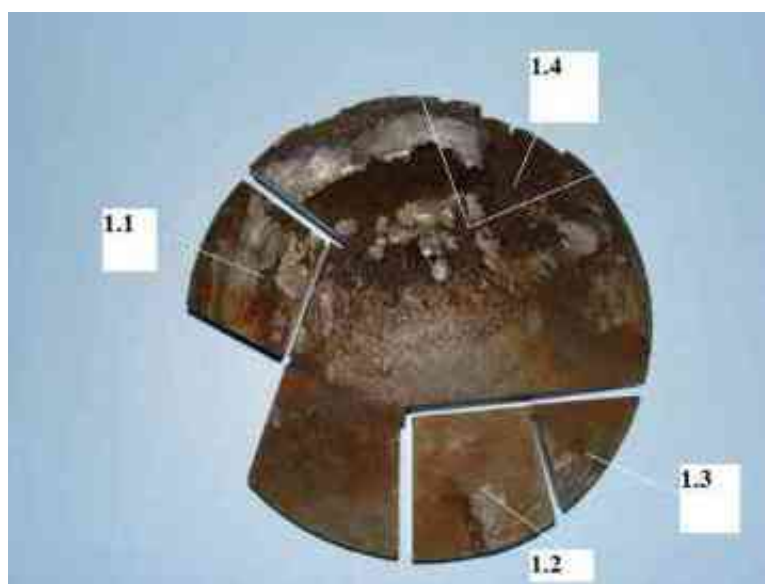
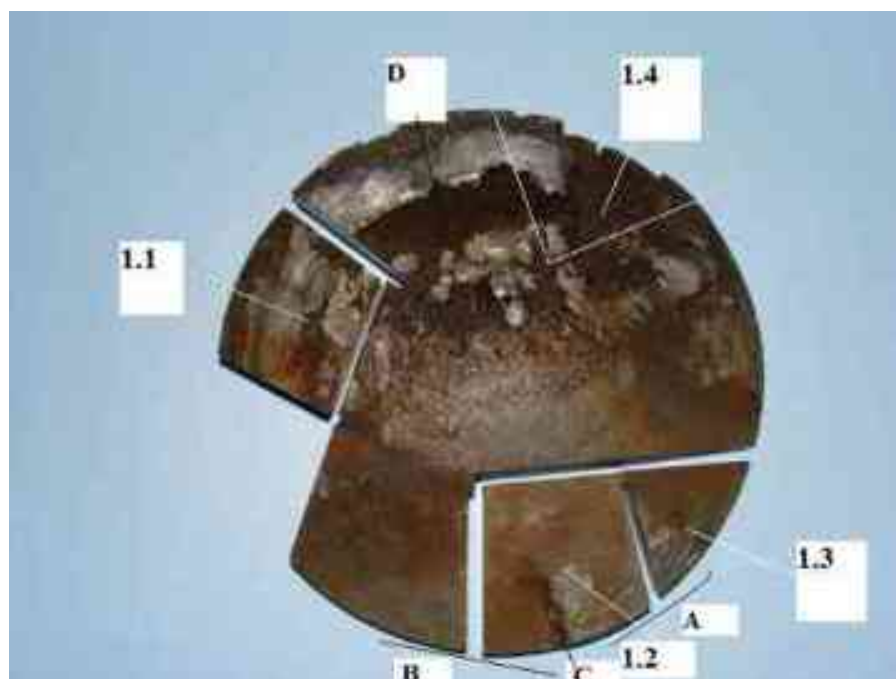
Fig.1

Aspectul suprafeței de rupere este caracteristic unui proces de rupere la oboseală cu amorse multiple. Deteriorarea atât a suprafeței de rupere cât și a marginii suprafeței de rupere (exteriorul fusului) ce a avut loc sau în timpul evenimentului feroviar sau în procesul de prelevare și conservare a probelor nu permite identificarea clară a amorzelor de rupere.

Aspectul suprafeței sugerează inițierea procesului de rupere (și deci cel puțin două amorse) mai întâi din zona A (foarte deteriorată) și apoi din zona B.

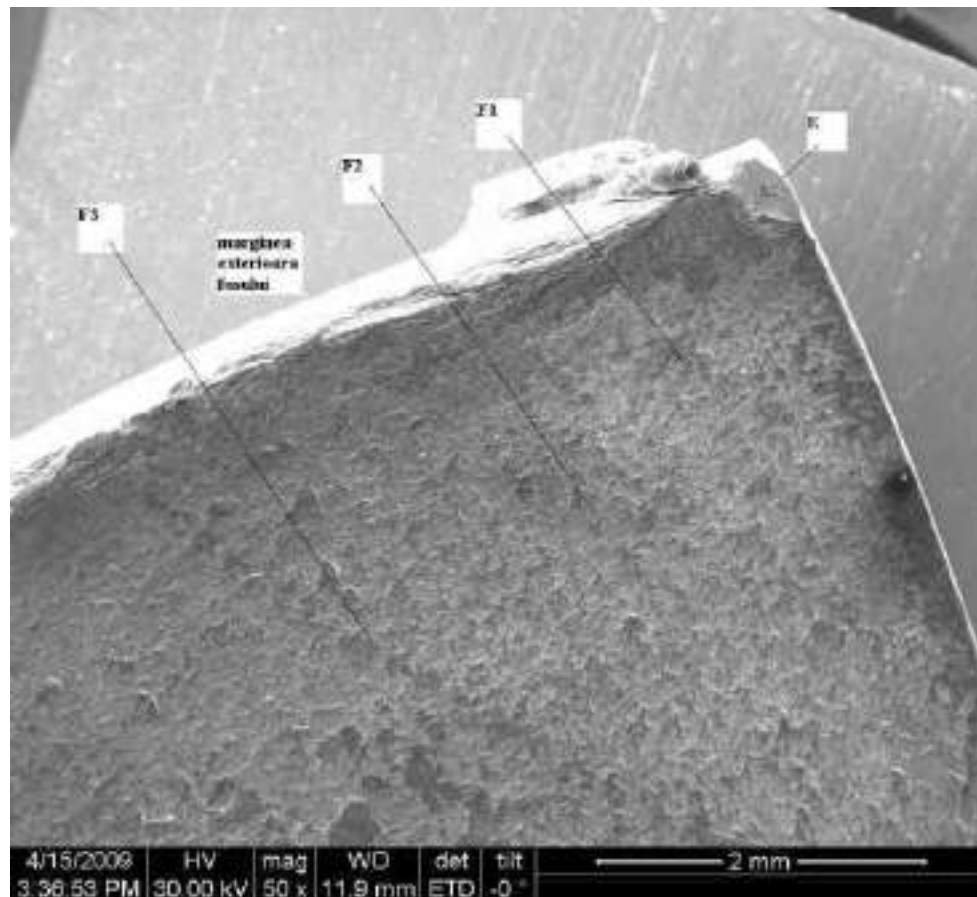
Fig.2

Imaginea de microscopie electronică de baleiaj (fig.2) prezintă o parte din zona B de inițiere a rupei. În punctul E (probabil una din amorse) existența deteriorării mecanice vizibile împiedică identificarea amorsei. Se observă existența fronturilor F1, F2, F3 de schimbare a vitezei de propagare a rupei, caracteristice unei rupei la oboseală.

În fig.2, marginea corespunzătoare circumferinței fusului este deformată mecanic, pe o adâncime de aproximativ 0,3-0,4mm (probabil după ruperea fusului de osie) prezentând fisuri și chiar desprinderi de material spre zona interioară a suprafeței de rupere.

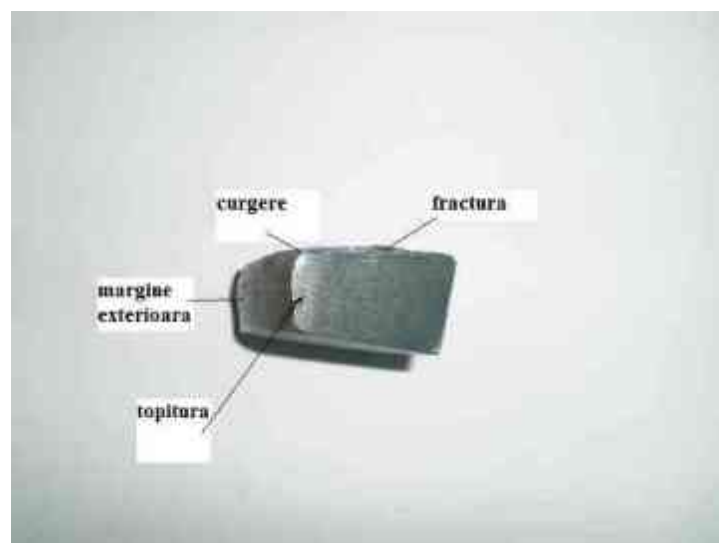
Fig.3 Proba 1.1

La examinarea vizuala a circumferintei discului (debitat din fusul de osie) ce contine suprafata de rupere s-a observat o schimbare a grosimii acestuia. Aceasta se observa (fig.3) in sectiunea transversala a probei 1.1 (vezi fig.1) din zona de rupere finala, sectiune efectuata la executant pentru urmarirea microstructurii in zona suprafetei de rupere si pentru caracterizarea microzonei ce contine aceasta variatie dimensionala a diametrului fusului.

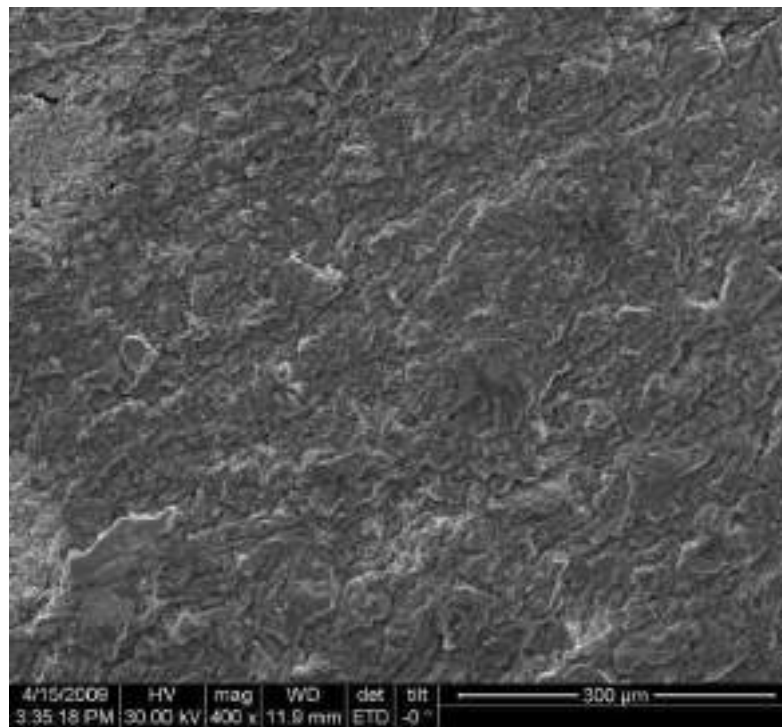
Fig.4 Zona de inceput a ruperii-strat de oxizi (x 400)

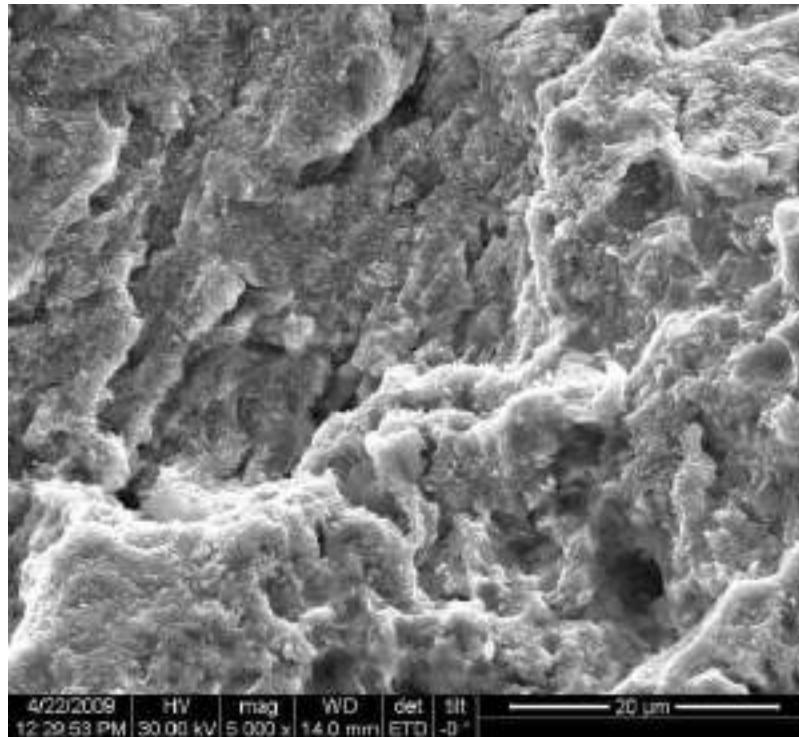
Pentru observarea detaliilor microstructurale ale suprafetei de rupere s-a incercat indepartarea cu grija a stratului de oxizi prin metoda replicilor. S-a observat (fig.5) la o marire superioara (x5000) ca practic, suprafata de rupere este puternic corodata (existenta pitingurilor de coroziune si chiar coroziunea continua a limitelor de graunte ferito-perlitic) . De aceea nu s-a putut obtine detalii microstructurale ale suprafetei de rupere.

Fig.5 Microstruca suprafetei de rupere dupa smulgerea replicii-suprafata puternic corodata (x 5000)

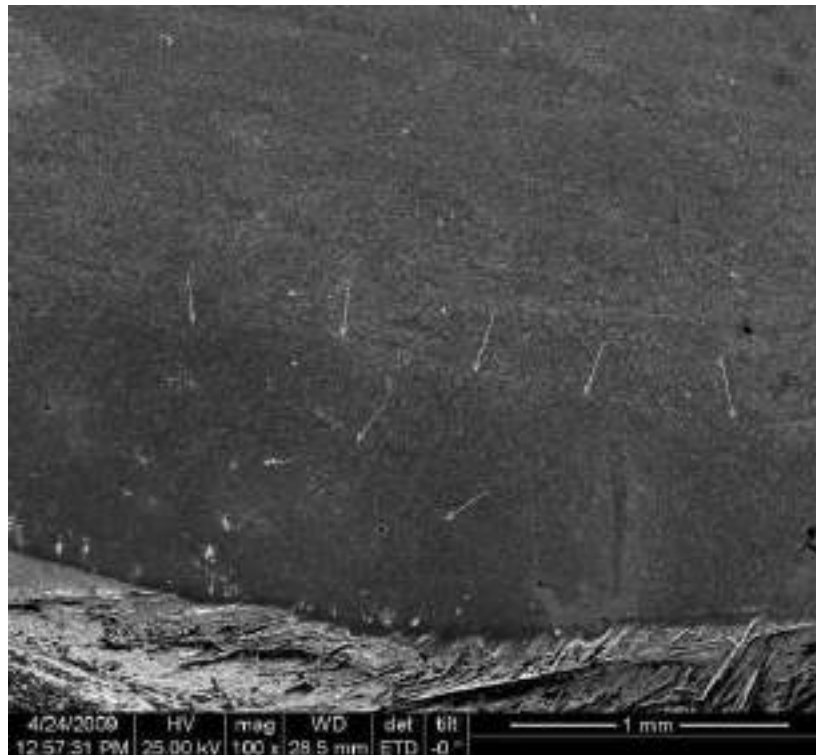
In fig.3 se observa aceasta microzona (proba 1.1). In imaginile urmatoare (fig.6) se observa detalii microstructurale ale acestei microzone. Zona marginala (corespunzatoare zonei mai inguste a sectiunii) prezinta aspecte microstructurale caracteristice unei regiuni de material topit local, cu directia de crestere a grauntilor ferito-perlitici perpendiculara pe axa longitudinala a osiei. Se observa fronturi de solidificare, existenta microfisurilor in material din aceasta microzona.

Fig.6a. Zona marginala, evidentiind regiuni de material topit. Sagetile indica liniile de pornire a fronturilor de solidificare (x100)

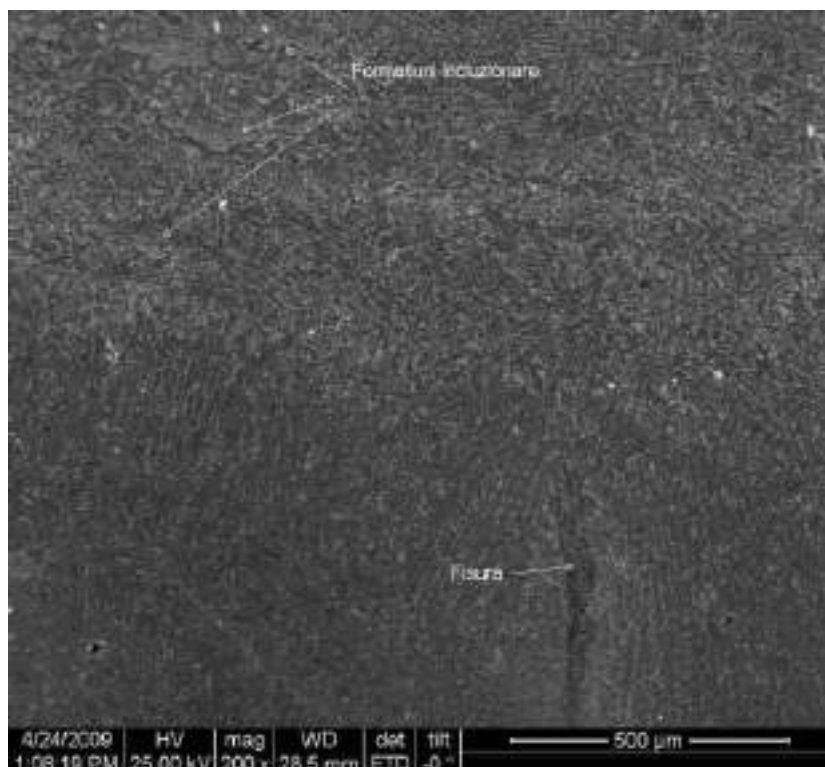
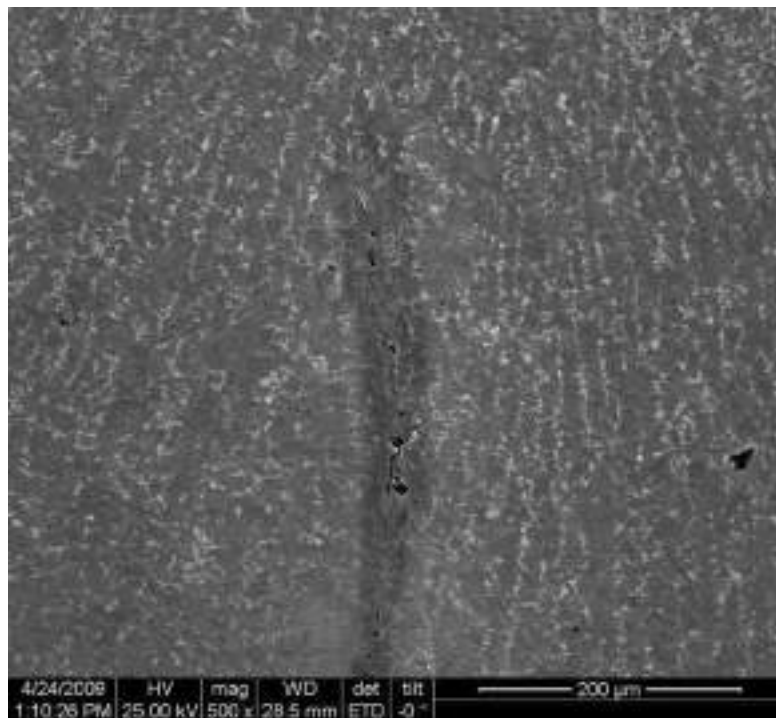
Fig6 b,c Detalii din imaginea din fig.1. Fisura paralela cu gradientul de temperatura la solidificare (x200). Se observa caracterul orientat al structurii materialului solidificat

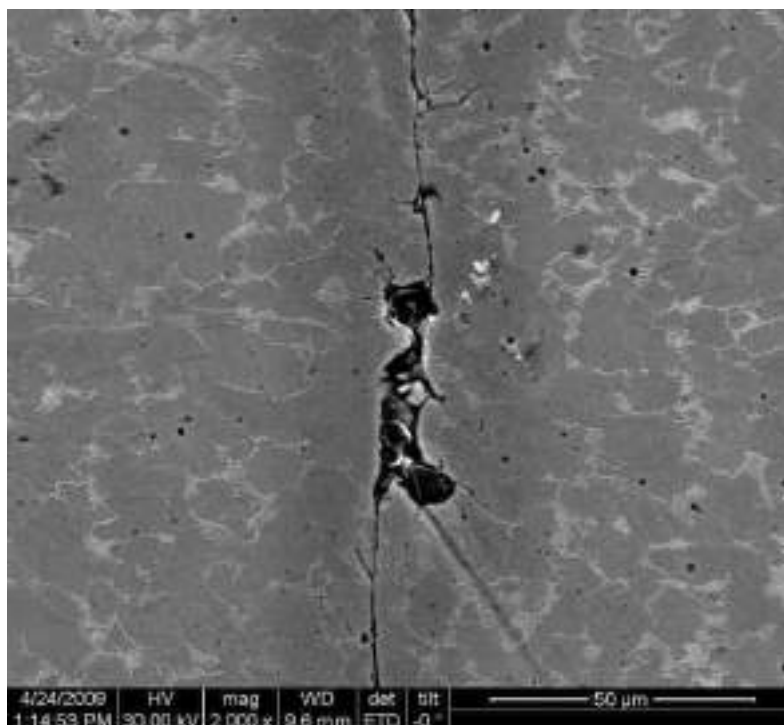
Fig6d Ordin superior de marire evidentiind propagarea intragranulara a fisurii (x2000)

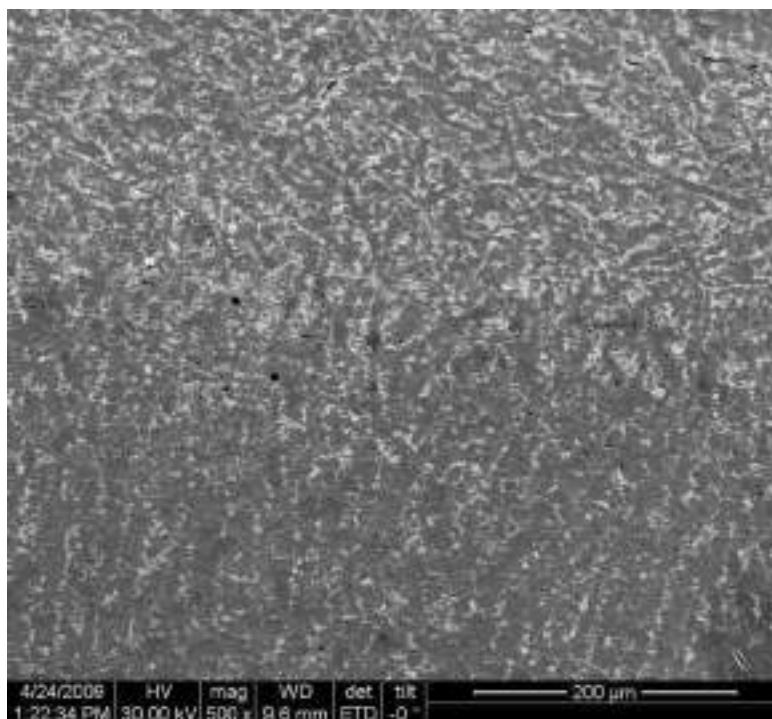
Fig.6e. Imagine obtinuta pe zona de trecere de la materialul de baza la cel topit (x500). Se observa diferenta de orientare a formatiunilor structurale dar si o proportie de perlita mai redusa in zona topita (datorata pierderii de carbon). Se observa, de asemenea, pori si microincluziuni la interfata dintre cele doua volume de material.

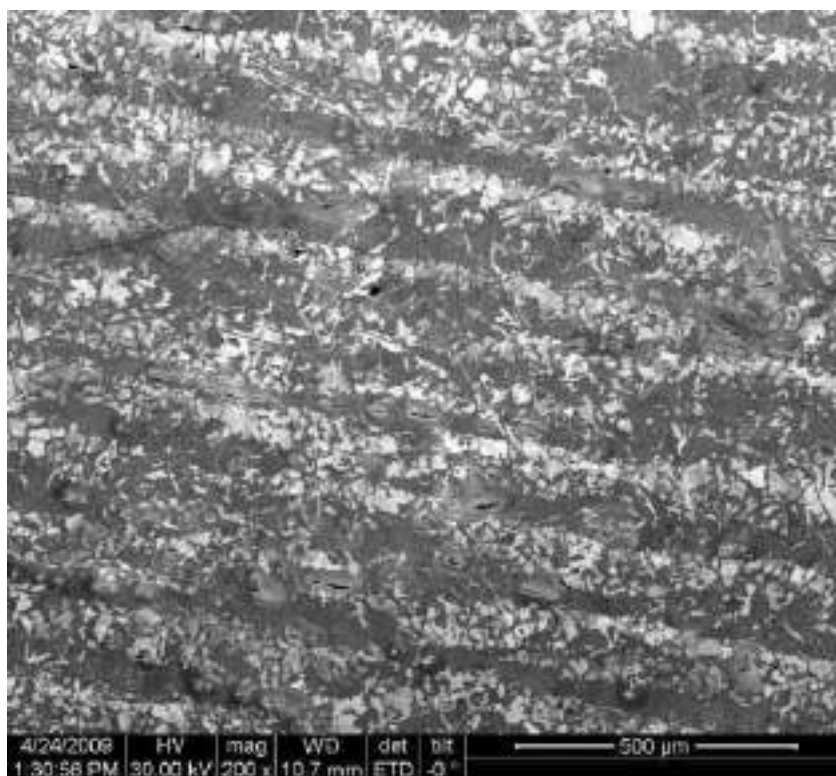
In fig. 7 a si b se prezinta microstructura materialului de baza a fusului de osie – microstructura orientata in benzi, ariile bogate in perlita alternand cu cele feritice. De asemenea se observa incluziunile plastice de MnS alungite pe directia de deformare.

Fig.7a. Microstructura materialului de baza a fusului de osie (x200).Structura orientata, in benzi, cu arii bogate in perlita alternand cu cele feritice. Se observa prezenta incluziunilor plastice preponderent in ariile ocupate de ferita

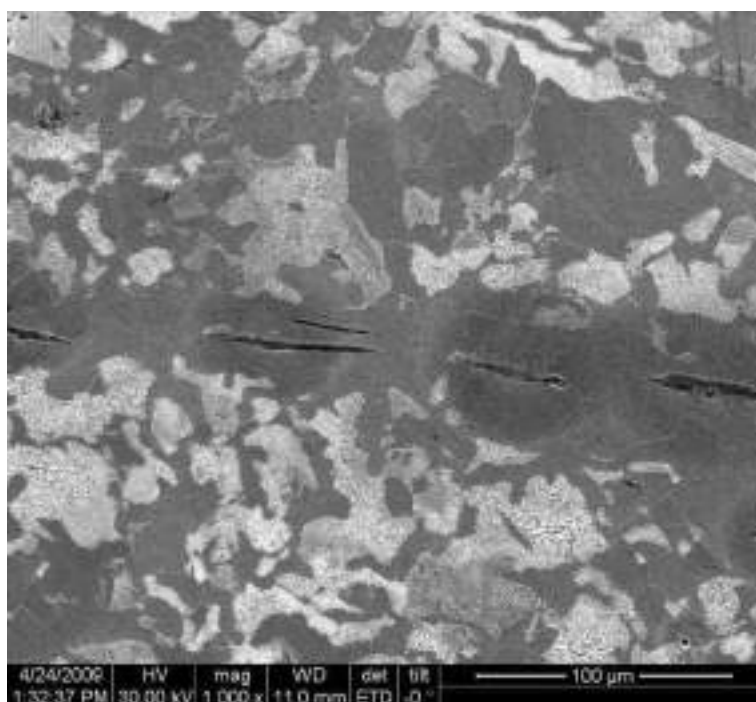
Fig.7b. Detaliu din imaginea din fig. 7a. Incluziuni plastice dispuse pe directia de deformare (x1000)

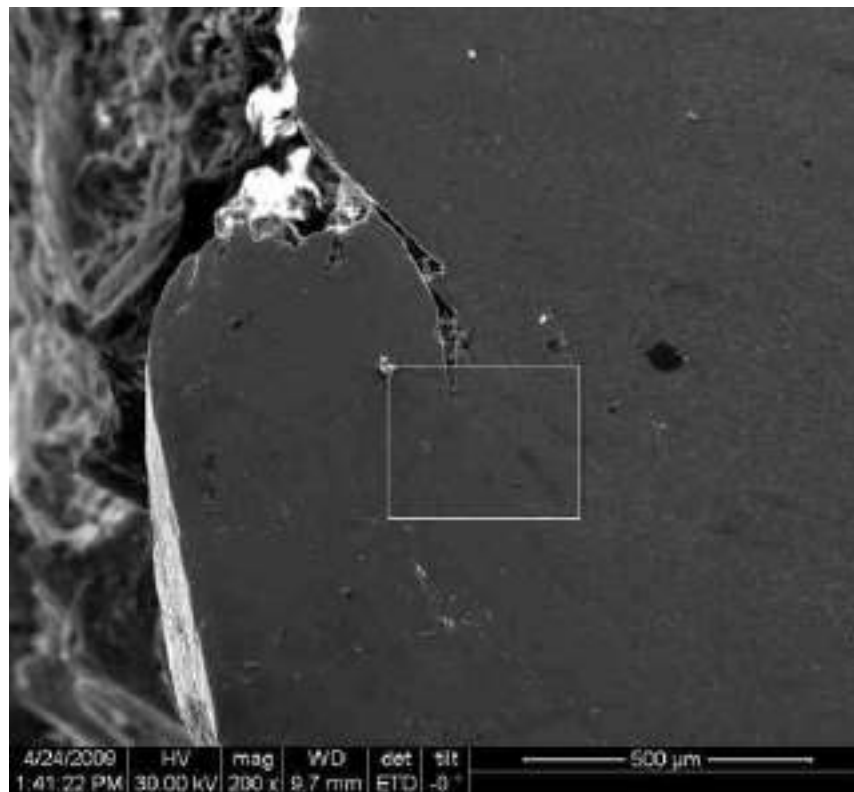
In zona mai groasa, se observa o pliere de material (pe circumferinta fusului) spre suprafata de rupere (fig.8a). Imaginile de microscopie electronica de baleiaj din fig. 8b si c evidentiaza clar , microstructura alungita (curgerea) spre suprafata de rupere.

Fig.8a. “Pliere” de material, observata in apropierea suprafetei de rupere (x200)

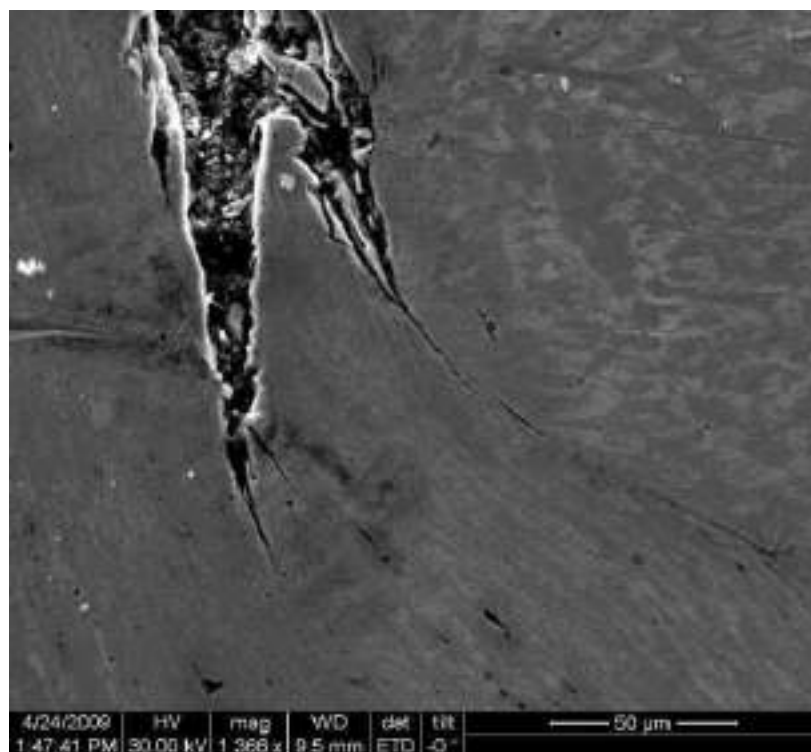
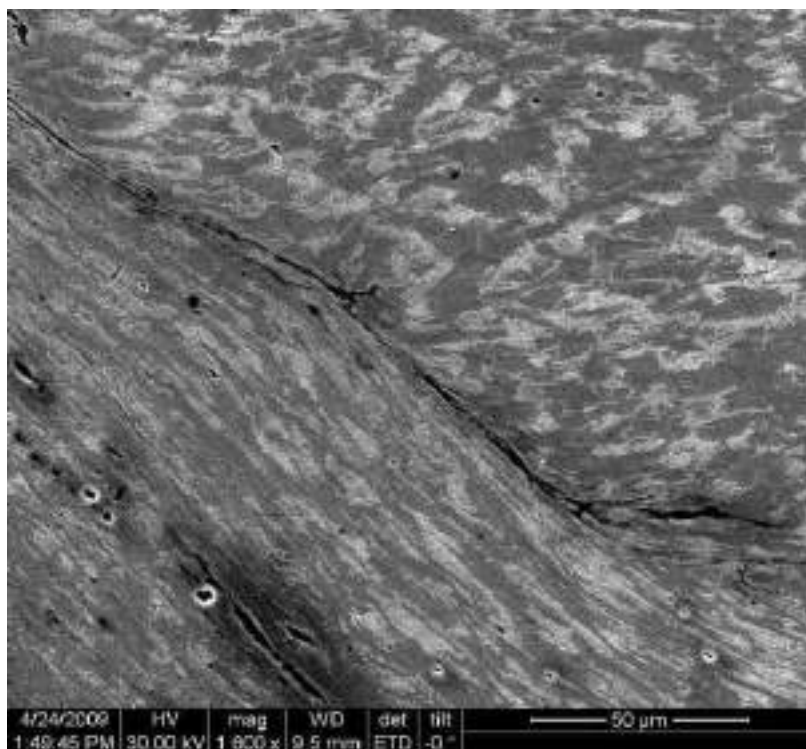
Fig.8 b si c. Detalii din imaginea din fig. 8a. Volume de material, cu directii diferite de curgere (x1366; x 1600)

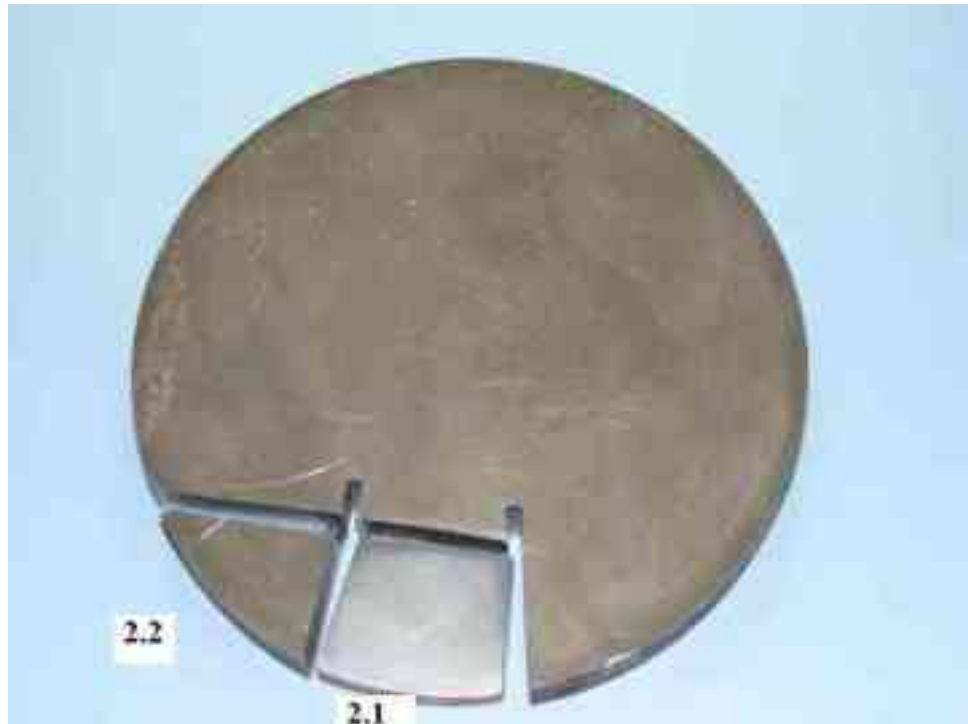
Fig.9 prezinta discul debitat (de client) transversal din fus in imediata apropiere a suprafetei de rupere.

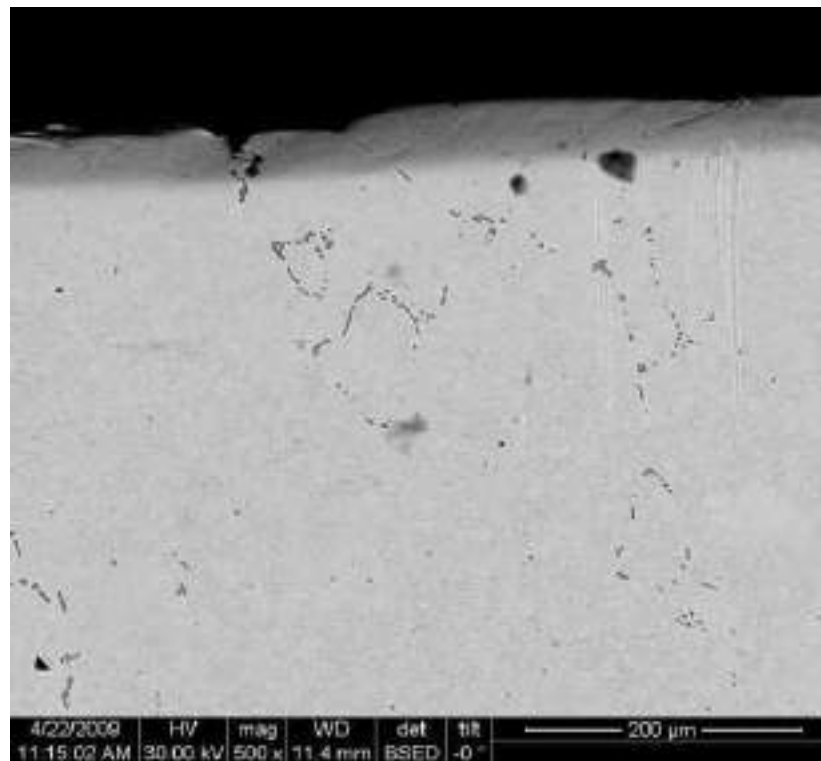
Imaginile din fig.10(a-d) imagini de electroni secundari retroimprastiati prezinta microstructura materialului obtinuta pe proba 2.1. Se remarca, pe fondul microstructurii ferito-perlitice, existenta incluziunilor de MnS distribuite neuniform in material. Defavorabil pentru proprietatile mecanice ale acestuia, aceste incluziuni sunt de obicei grupate in retele discontinue. De asemenea, se remarca existenta sirurilor de incluziuni de MnS ce ajung in suprafata fusului de osie . Astfel de incluziuni marginale pot constitui amorse de rupere a reperelor respective aflate in exercitiu, sirurile de incluziuni ce emerg in suprafata constituie regiuni preferentiale de propagare si dezvoltare a microfisurilor.

Fig.10a Microstructura fusului de osie (imagine de electroni retroampratiati)-
 sectiune transversala pe fus (x 500). Incluziuni de MnS atat izolate cat si in retele
 discontinue; sir de incluziuni MnS ce ies in marginea exterioara a fusului de osie.

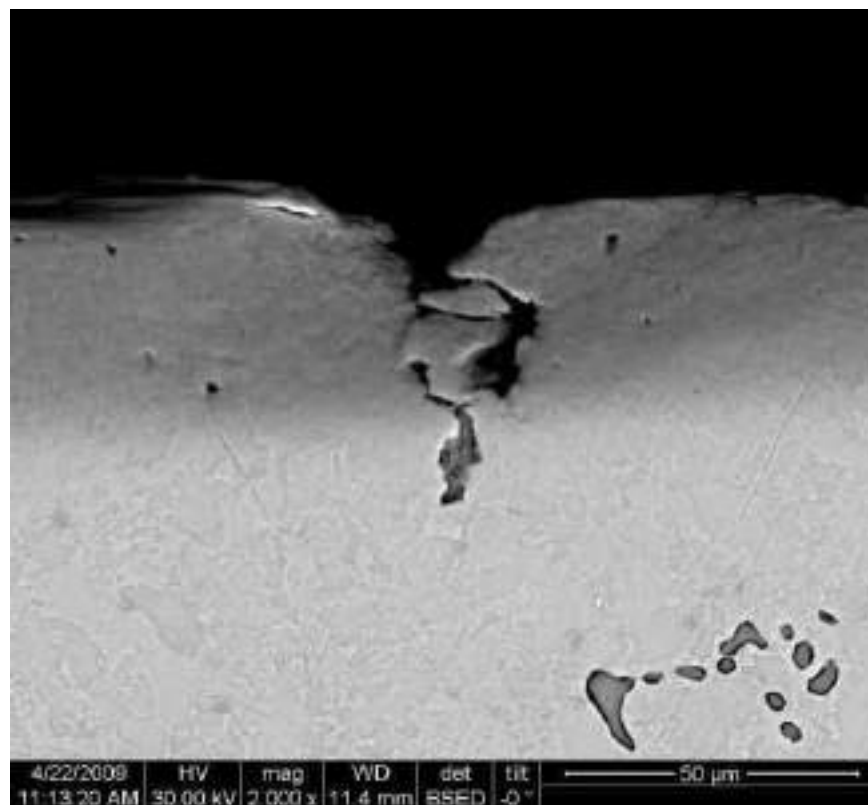
Fig.10b Detaliu din fig.10a (x 2000)- coroziune la margine amorsata pe sie de
 incluziuni

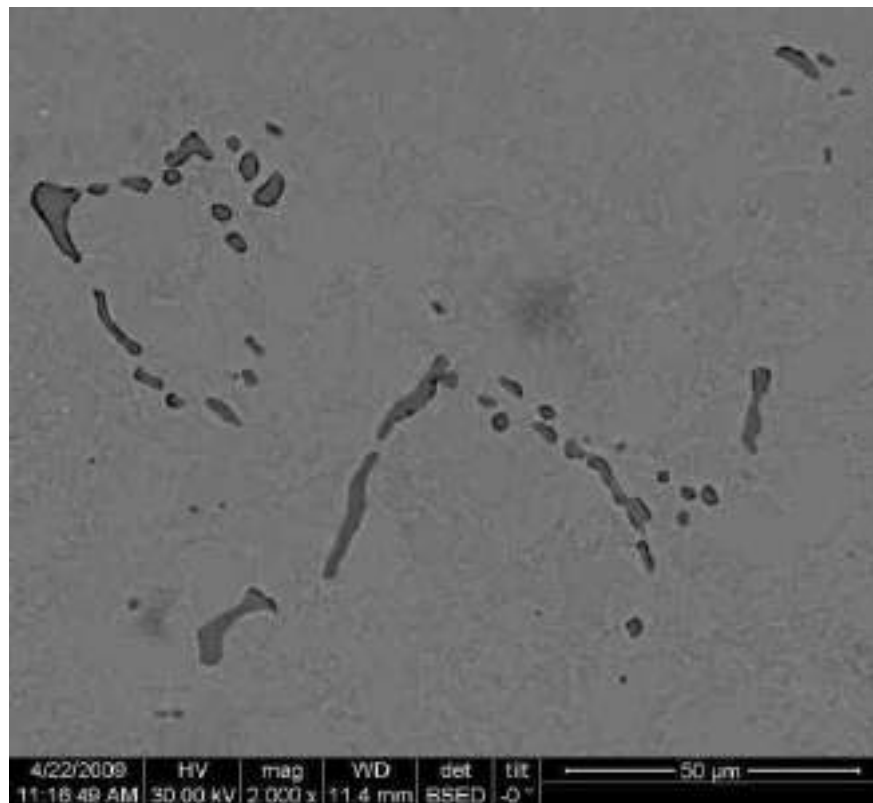
Fig.10c Detaliu din fig.10a-retea discontinua de incluziuni MnS (x 2000)

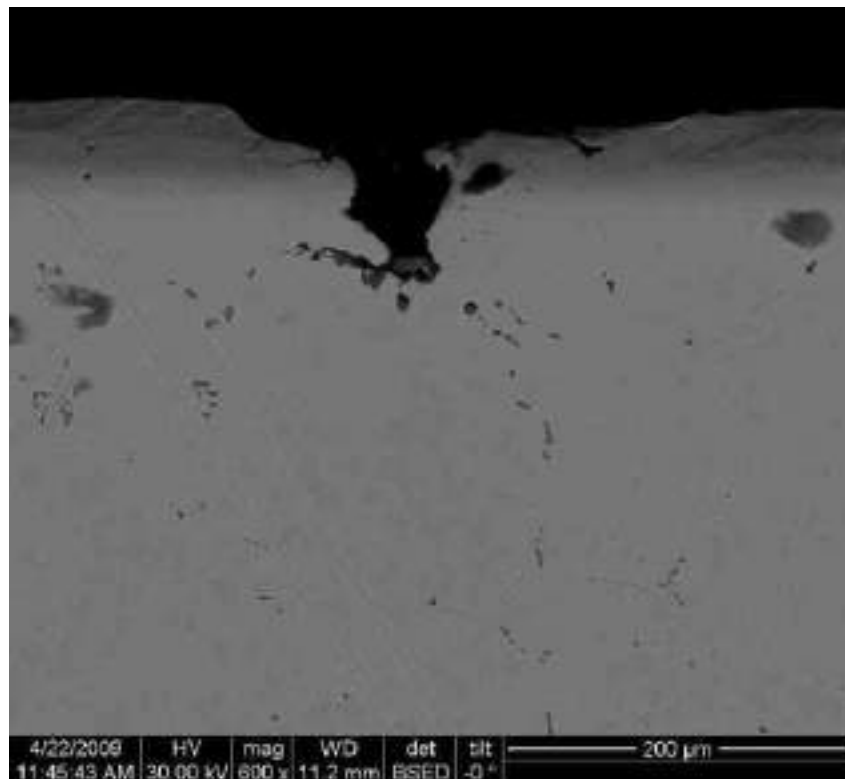
Fig.10d Aspect al altei microzone marginale cu coroziune initiata pe sir de incluziuni (x 600)

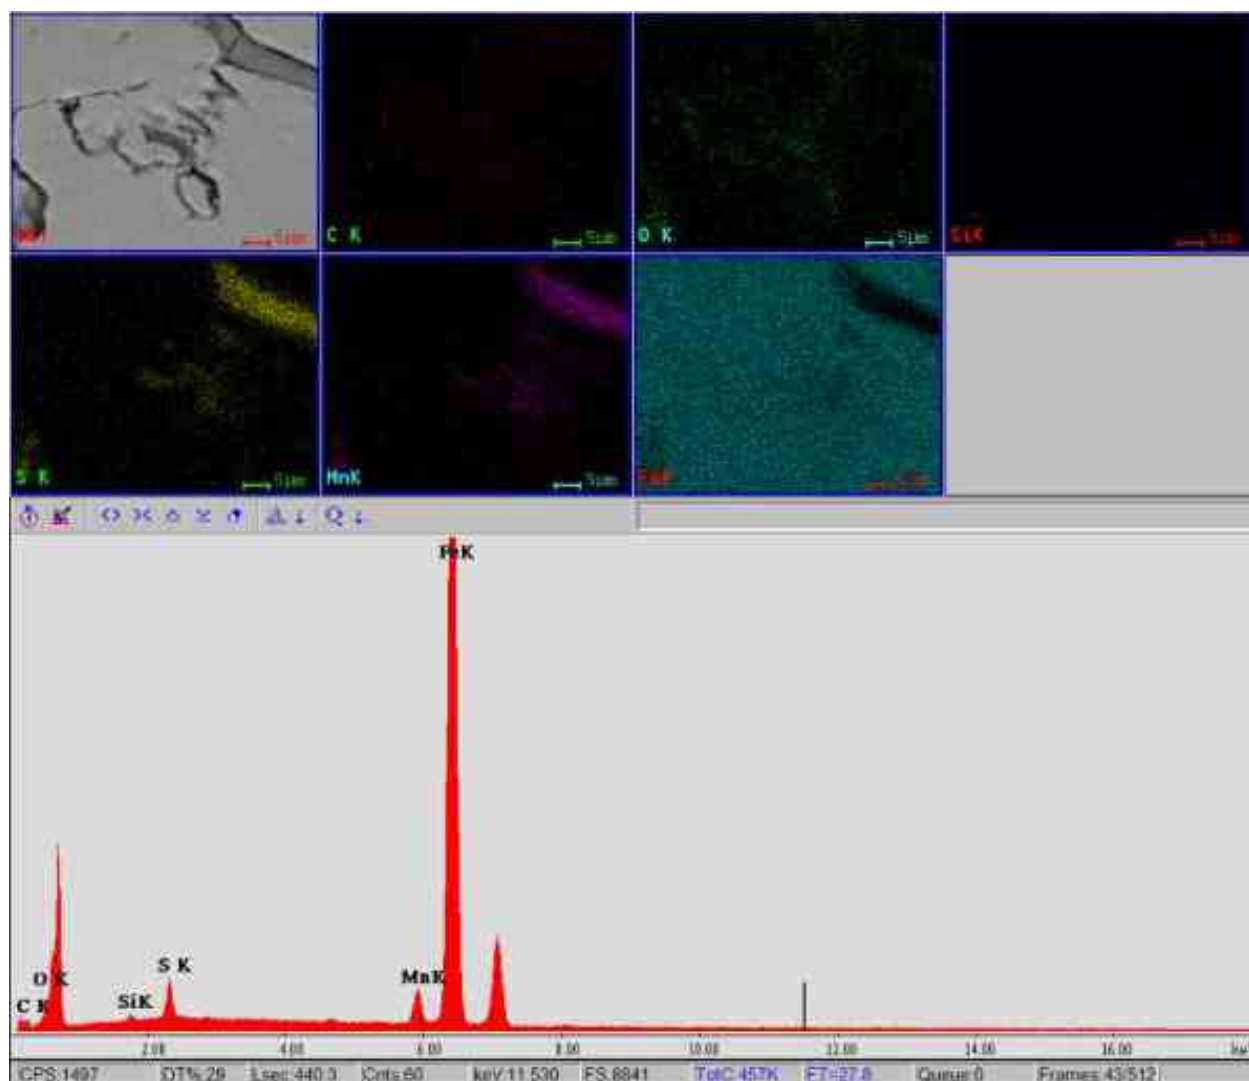
Favorizarea dezvoltarii microfisurilor de catre sirurile si retelele de incluziuni de MnS este demonstrata de imaginile din fig.12

Fig.12 Distributia elementelor evidentiata prin spectrul de raze X dispersiv in energie in microaria din coltul stanga sus. Microaria este adiacenta suprafetei de rupere si corespunde probei 1.4
