MINISTERUL TRANSPORTURILOR SI INFRASTRUCTURII
AUTORITATEA FERROVIARA ROMANA - AFER

RAPORT DE INVESTIGARE

al incidentului feroviar
produs la data de 08.09.2009, în stația CFR Ilva Mică

*EDIȚIA finală
25 mai 2010*

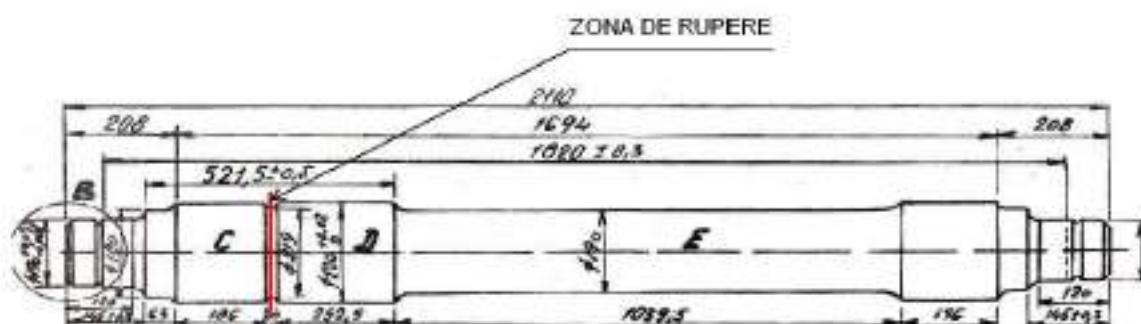
Desen nr. 1

- la rama boghiului pe care a fost montată osia în cauză s-au găsit urme de frecare ca urmare a modificării poziției roții după ruperea axei osiei;
- cutiile de unsoare, rulmenții de osie și pinionul Z 20 erau în stare bună;
- după demontarea tobei de angrenaj de la această osie s-au constatat următoarele:
 - coroana dințată și pinionul de antrenare nu aveau dantura afectată și nu prezentau urme de pitting;
 - uleiul din toba de angrenaj era în cantitate corespunzătoare și nu conținea pilitură metalică;
 - rulmenții de sprijin de la toba de angrenaj nu aveau tendința de blocare, fără jocuri și fără zgomot anormal;
- ruperea osiei s-a produs într-o zonă situată la 402 - 408 mm față de capătul osiei, în plan perpendicular pe axa longitudinală a acesteia, pe racordarea dintre zona de calare a discului roții de pe partea angrenată (C) și zona de calare a coroanei dințate (D) (desen nr.1);

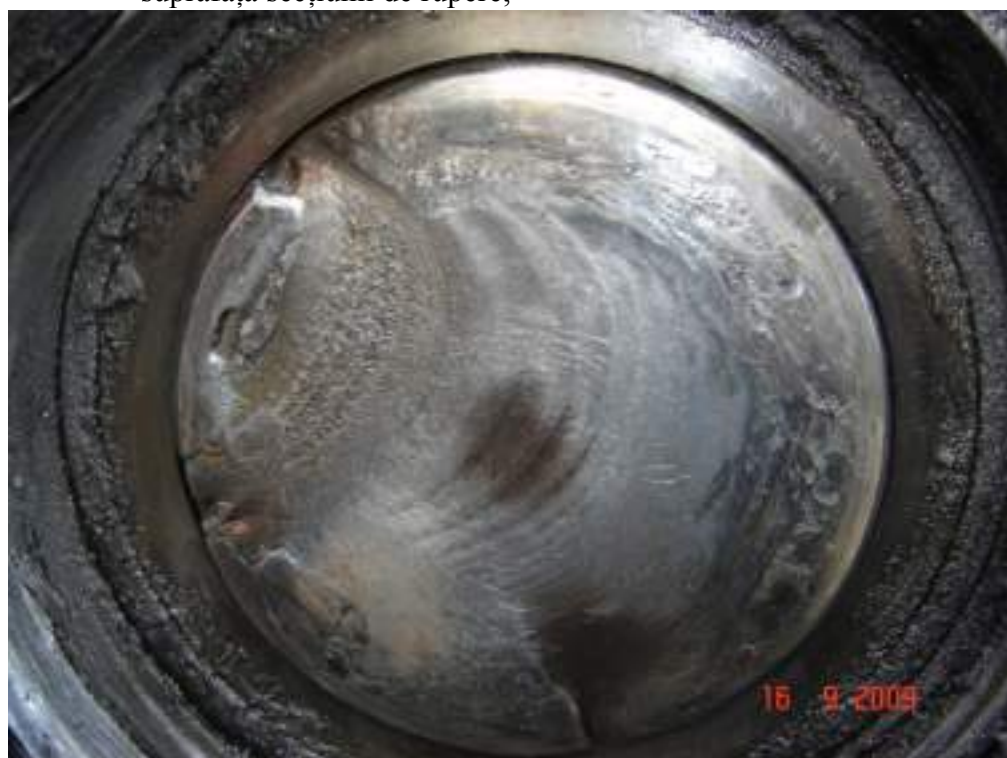
- secțiunea de rupere prezintă două zone distincte (foto nr. 1) :
 - o zonă cu specific de rupere la oboseală reprezentând cca 80 % din suprafața secțiunii de rupere;
 - o zonă cu aspect de rupere bruscă, cu smulgere de material reprezentând cca 20 % din suprafața secțiunii de rupere;

- control cu lichide penetrante;
- în urma acestor încercări și examinări s-au constatat următoarele:
 - pe suprafața de rupere s-a observat o zonă preponderentă de rupere la oboseală (progresivă) pe circa 90 % din suprafață totală de rupere;

- urma liniilor de front ale fisurii de oboseală (arce de cerc concave în raport cu focarul ruperii a evidențiat faptul că osia a fost solicitată ciclic prin întindere – compresiune până la ruperea completă;

- pe marginea secțiunii de rupere nu s-au pus în evidență amorse de rupere la oboseală din cauza materialului deformat și imprimat în urma loviturilor repetate ale suprafețelor fisurii deschise până la ruperea axei osiei;

- ruperea osiei este o rupere la oboseală;
- nu s-au putut identifica amorsele acestei ruperi la oboseală întrucât zonele exterioare ale celor două suprafețe de rupere s-au deformat ca urmare a loviturilor repetate ale suprafețelor fisurii deschise până la ruperea completă;

- ruperea s-a produs ca urmare a depășirii limitei de oboseală a materialului din care a fost fabricată osia axa, fapt favorizat de numărul mare de cicluri întindere – compresiune la care a fost solicitată această osie axă de-a lungul duratei sale de exploatare, numai de la dată la care osia montată în cauză a fost montată la locomotiva EA 040-139-2 - 12.01.2006 osia a parcurs o distanță de 352.501 kilometri.

Autoritatea de Siguranță Feroviară Română împreună cu operatorii de transport feroviar vor analiza oportunitatea ca, la osiile montate de tipul celei implicate în acest incident, după o anumită durată de exploatare, să fie mărită frecvența controalelor ultrasonice.

În cazul în care, în urma acestei analize, se va stabili că este oportună mărirea frecvenței controalelor ultrasonice la acest tip de osii montate, Autoritatea Feroviară Română va elabora o normă tehnică feroviară prin care să fie implementată această recomandare de siguranță.
