## RAPORT DE INVESTIGARE

privind accidentul feroviar produs la data de 17.09.2019, ora 13:00,  
pe raza de activitate a Sucursalei Regionale CF București între stațiile CFR București Vest – Vârteju  
(linie dublă neelectrificată), prin declanșarea unui incendiu la locomotiva DA 1108, aflată în remorcarea  
trenului de marfă nr. 93618-1, aparținând operatorului de transport feroviar SNTFM „CFR Marfă” SA.

*Raport de investigare  
06 august 2020*

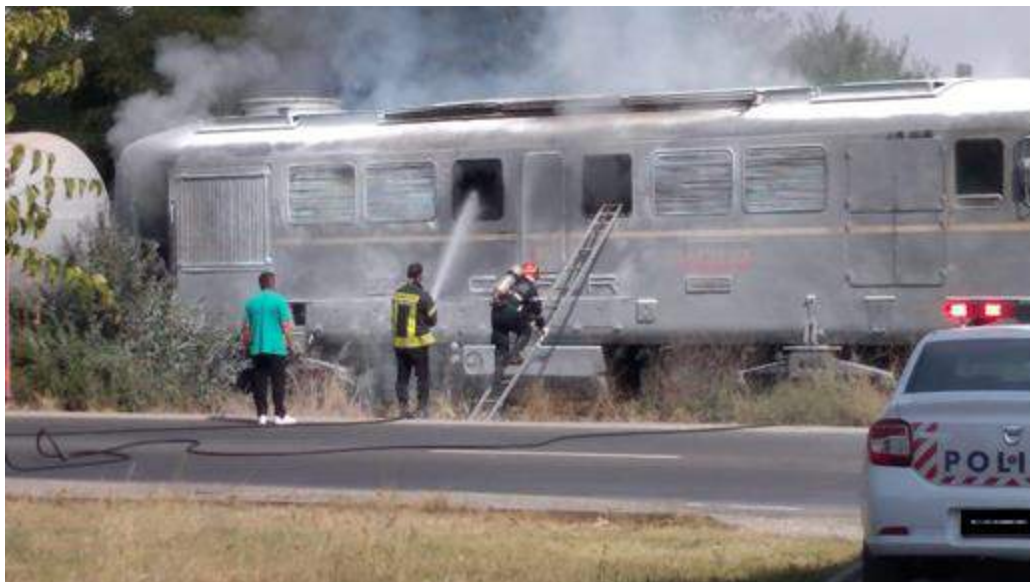
***Foto nr. 1***

Conform evaluării preliminare efectuate de pompierii militari ai Detașamentului Buftea din cadrul Inspectoratului pentru Situații de Urgență București, la locomotiva DA 1108 a fost avariat, ca urmare a arderii, cablajul de la două din cele șase motoare electrice de tracțiune.

- a fost afectată cutia locomotivei atât la interior cât și la exterior în zona motoarelor de tracțiune nr.4 și nr.5
- motoarele electrice de tracțiune nr.4 și nr.5 au fost afectate prin arderea elementelor electroizolante și a cablurilor de alimentare;

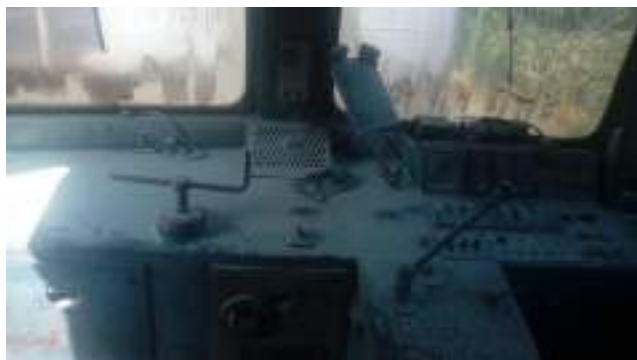
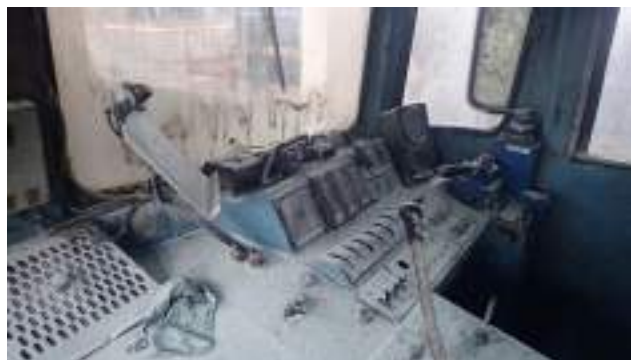
- Postul II de conducere - afectat termic și cu pulbere provenită de la instalația de stingere utilizată; (*Foto nr.2 și Foto nr.3*)

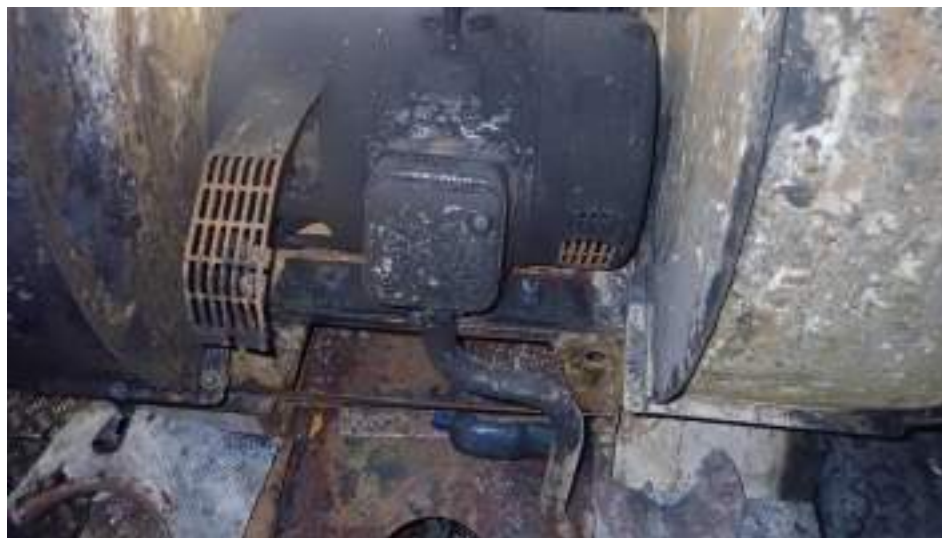
*Foto nr.4*

- Grupa de ventilație a motoarelor de tracțiune de la boghiul II - cu carcasele ventilatoarelor și motorul de ventilație afectate termic; (*Foto nr.4*)

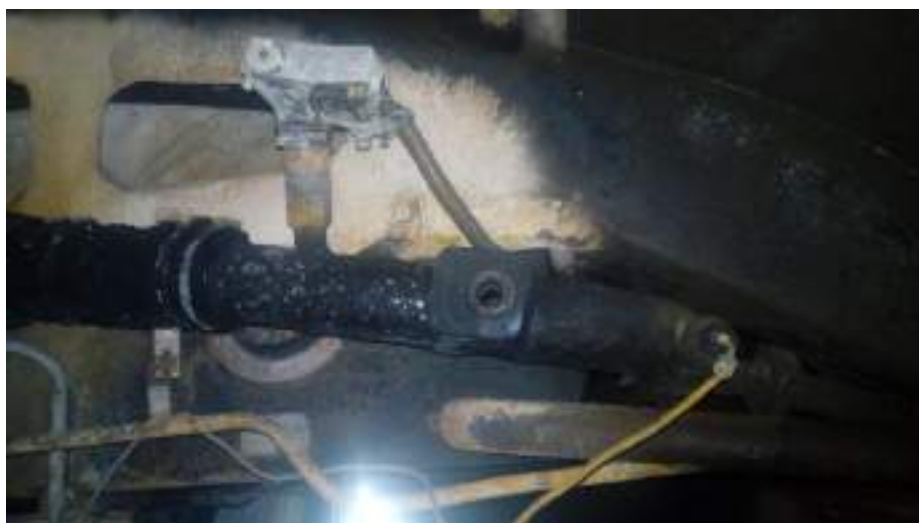
**Foto nr.5**

- Tubul flexibil de legătură între filtrul brut de motorină și traductorul de debit ICL - ars și desfăcut de la legătura cu filtrul brut; (*Foto nr.5*)

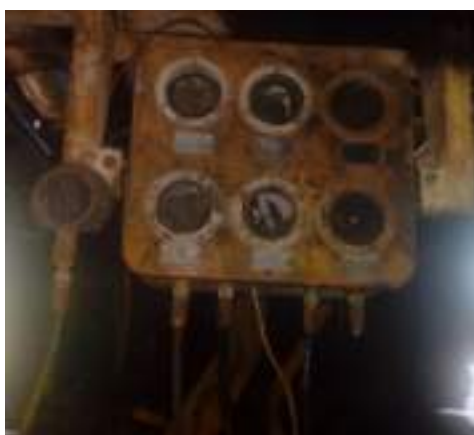
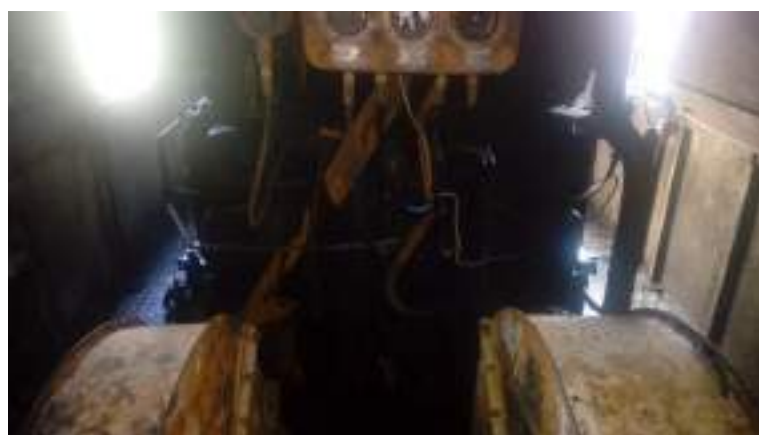
- Panoul de manometre și termometre de deasupra grupei de ventilație a boghiului II - afectate termic; **(Foto nr.6 și Foto nr.7)**

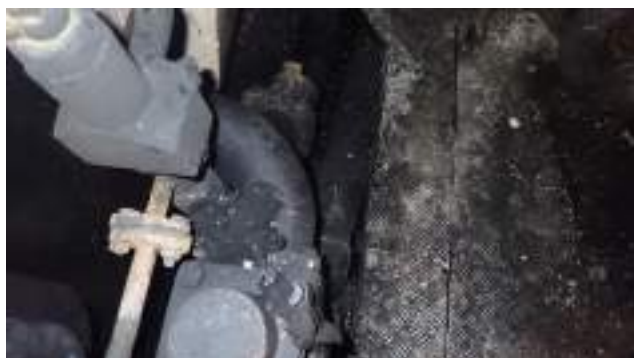
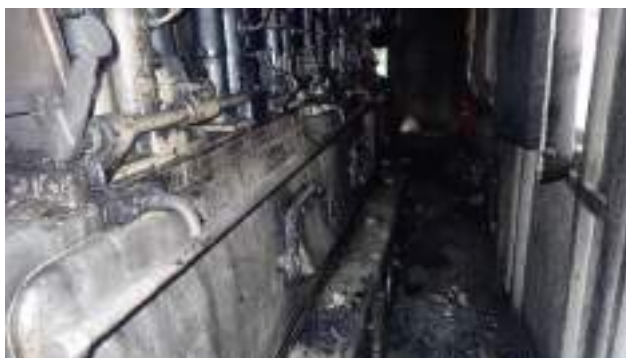
- gradul ridicat de uzură al cablului de alimentare a motorului de tracțiune nr.4;
- existența pe placa de borne, pe canalul de cabluri și pe podeaua locomotivei a reziduurilor de produse petroliere provenite din pierderile de ulei de la motorul diesel.

- Pe podea în zona motoarelor de tracțiune nr.4 și nr.5 - acumulări de ulei și impurități; **(Foto nr.8 și Foto nr.9)**

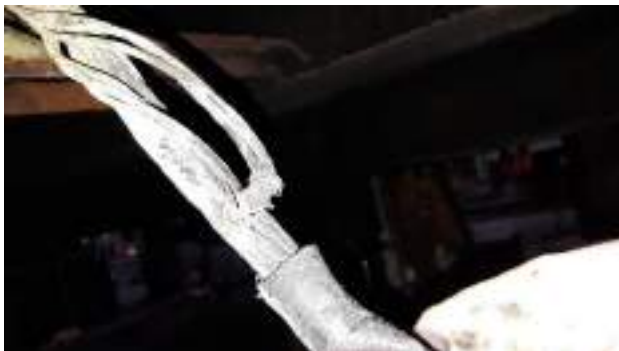
**Foto nr.14**

Cauza directă a producerii incendiului a fost apariția arcului electric în placa de borne la nivelul capătului de prindere (papucul) a unuia din cablurile de alimentare a înfășurării statorice (cel dinspre coroana portperii – corespunzător bornei **F**) din circuitul de alimentare al motorului de tracțiune nr.4 și

- Boghiul nr.II - Motorul de tracțiune nr.4 cu burduful canalului de ventilație ars complet și cu izolația cablurilor de alimentare arsă, pe toată lungimea acestora, de la ieșirea din motor până în canalul de cabluri; Unul din cablurile înfășurării statorice (cel dinspre coroana portperii – corespunzător bornei **F**) prezenta la capătul de prindere (papuc) urme de arc electric (**Foto nr.10 și Foto nr.11**) ; De asemenea pe capacul plăcii de borne au fost identificate urme lăsate de arcurile electrice (**Foto nr.13**) iar cablul corespondent de alimentare al acestuia care intra pe canalul de cabluri avea capătul de prindere (papucul) cu urme de arc electric cu 3 toroane ale cablului rupte din papuc și cu urme de topire. (**Foto nr.14**)

- se verifică starea izolației cablurilor de la ieșiri;
- se examinează papucii și cablul în zona de papucire ;
- se repară cu bandă defectele locale ale izolației;
- cablurile care nu corespund se înlocuiesc;

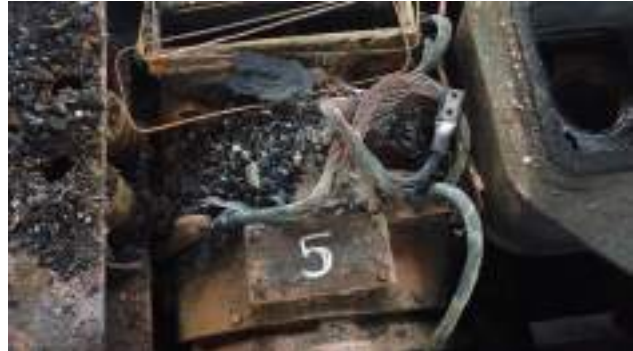
**Foto nr.15**

- Motorul de tracțiune nr.5 - cu burduful canalului de ventilație ars complet și cu izolația cablurilor de alimentare arsă, pe toată lungimea acestora, de la ieșirea din motor până în canalul de cabluri (**Foto nr.15**);

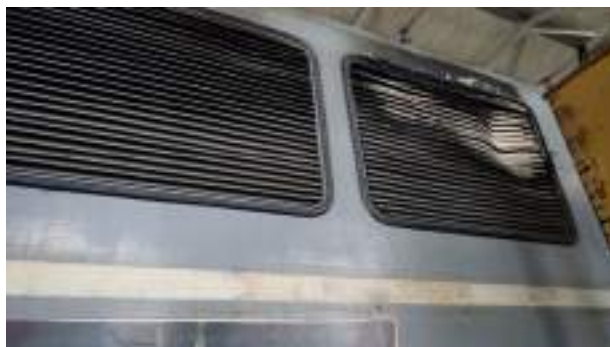
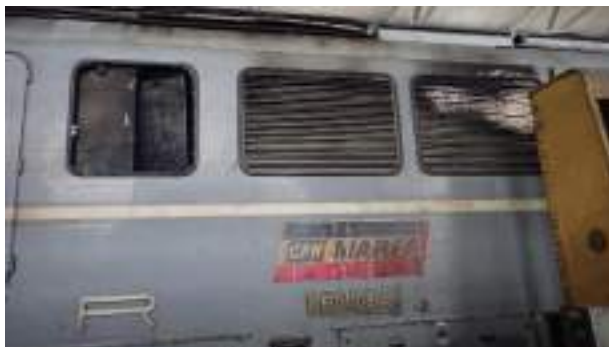
- Jaluzelele - deformatate și afectate termic urmare a incendiului (*Foto nr.16 și Foto nr.17*);
