RAPORT

**privind investigația incidentului feroviar
produs la data de 08.01.2019 în stația CFR Lugoj,
secția de circulație CARANSEBEȘ – LUGOJ
prin manipularea neregulamentară a instalațiilor de centralizare,
semnalizare și comandă care poate afecta siguranța feroviară**

Raport de investigare final
5 decembrie 2019

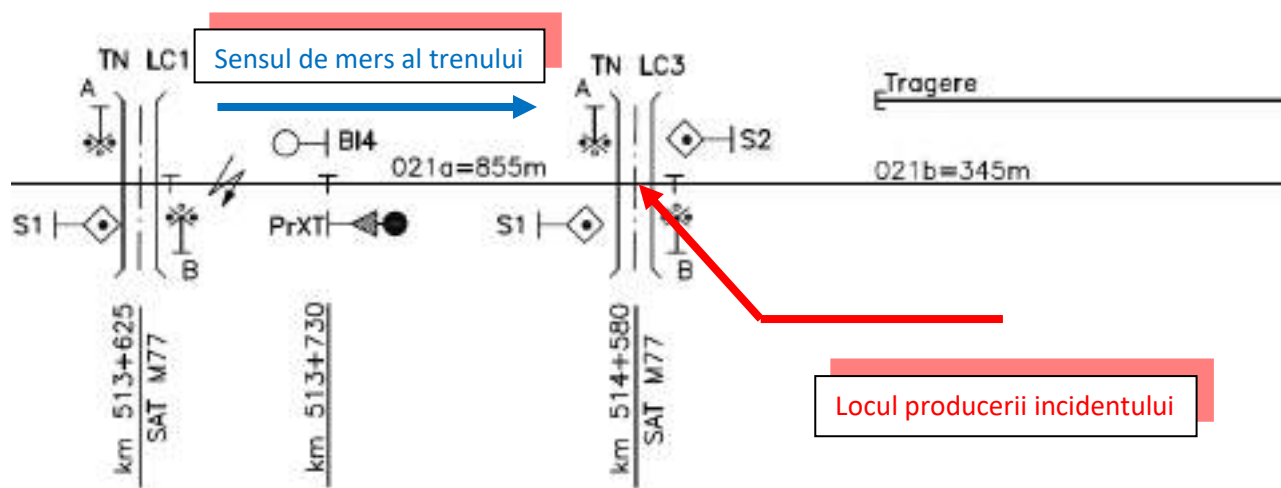
În timp ce trenul trecea prin pasaj, un șofer care trebuia să treacă peste pasaj a filmat indicația permisivă pentru șoferi (foc alb aprins intermitent) existentă la semnalizarea rutieră de la instalația SAT km 514+580.

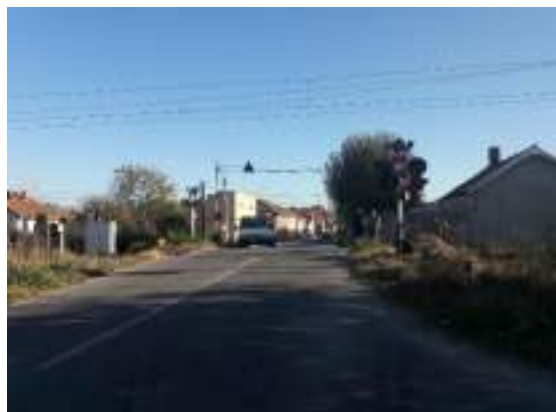
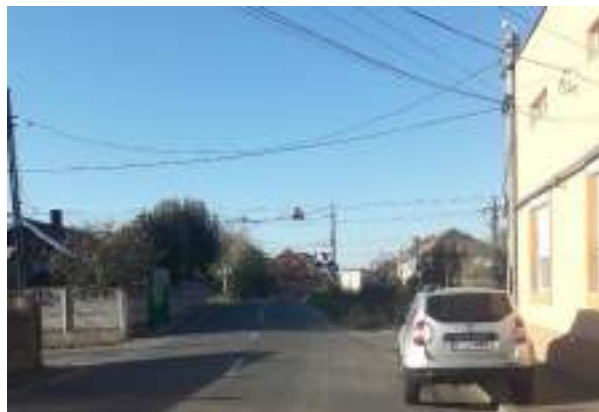
Foto nr.1 și nr. 2 - Vedere de ansamblu a TN cu zonele adiacente ale drumului

Instalația CE din stația Lugoj a fost pusă în funcție la data de 28.05.2010, împreună cu instalația SAT Km 514 +580 (instalație SAT de linie curentă).

Această trecere la nivel se află la intersecția dintre linia CF 100 București – Timișoara - Jimbolia Km 514+581 și strada Smârdan aflată în administrația municipiului Lugoj de categoria IV.

T.N. este prevăzută cu două parapete (stâlpi și lise) pentru dirijarea circulației rutiere, câte unul pentru fiecare sens de circulație a drumului, (aferent benzii din partea dreaptă a drumului, având ca referință sensul de circulație a autovehiculelor rutiere către trecerea la nivel cu calea ferată) și câte o poartă de gabarit pe fiecare sens de circulație rutieră.

Tipul semnalizării: Instalație de semnalizare automată a apropierii trenului, fără bariere - SAT;
