RAPORT DE INVESTIGARE

al accidentului feroviar produs la data de **14.08.2019**, ora **06:20**, pe raza de activitate a Sucursalei Regionale de Căi Ferate Brașov, secția de circulație Brașov–Sighișoara, linia 300, în halta de mișcare Bod, în circulația trenului de marfă nr.**90920**, prin deraierea, la gararea pe linia 4 abătută, în cuprinsul schimbătorului de cale nr.14 a locomotivei electrice **EA nr.1093**

*Raport de investigare
13 august 2020*

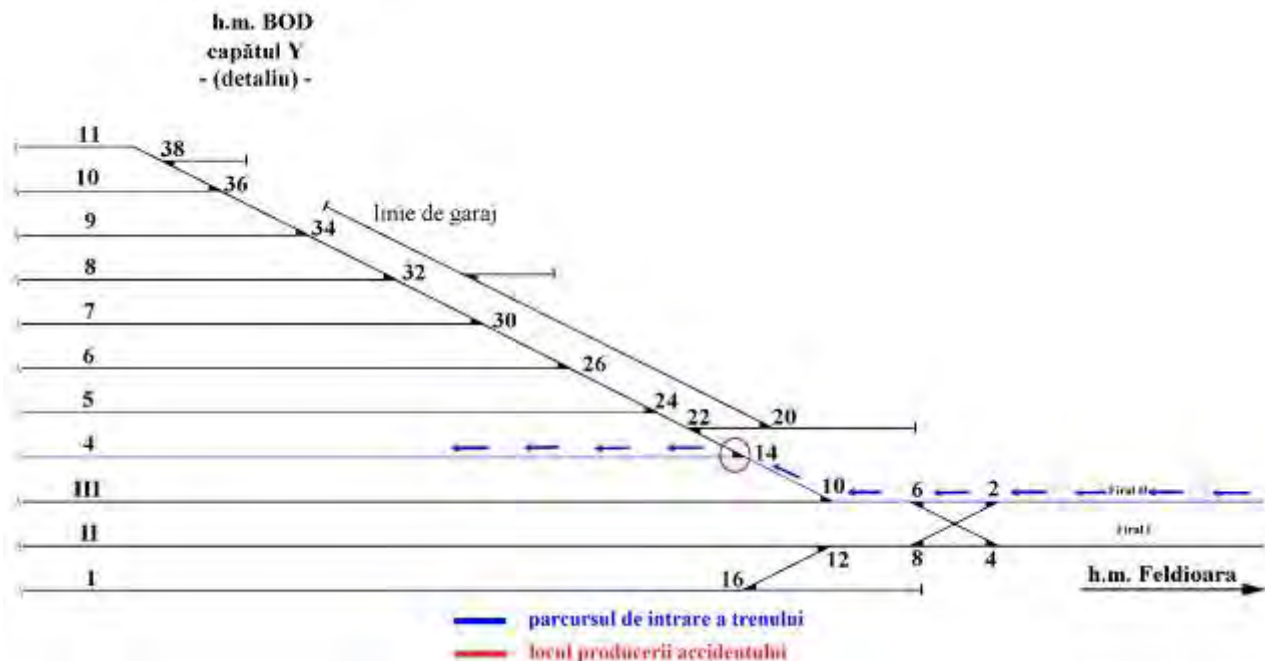
Figura nr.2 - locul producerii deraierii

Accidentul s-a produs în stația CFR Bod, în capătul Y al stației, pe zona schimbătorului de cale nr.14.

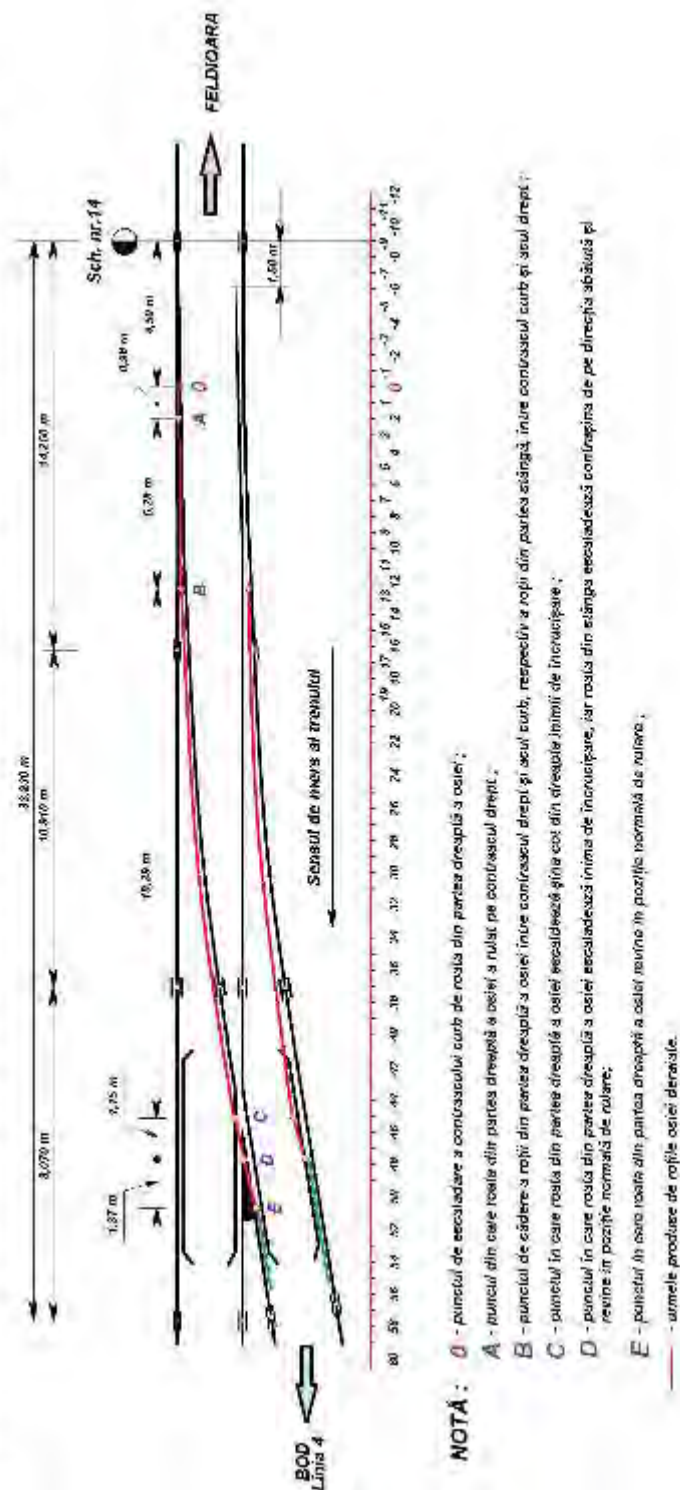
Figura nr.3 Parcursul roților osiei nr.6 a locomotivei EA 1093, în stare deraiată

Roata din stânga a rulat între punctele „B” și „C” pe prinderea verticală din dreapta a firului interior al curbei aparatului de cale.

Schimbătorul de cale nr.14, Halta de mișcare BOD - Urmele de deraiere produse de osia nr.6 a locomotivei EA 1093

Din punctul „C” roata din dreapta a rulat cu buza bandajului pe șina cot a inimii de încrucișare pe o lungime de 0,55 m, apoi pe inima de încrucișare pe o lungime de 0,60 m până în punctul marcat cu „D”.

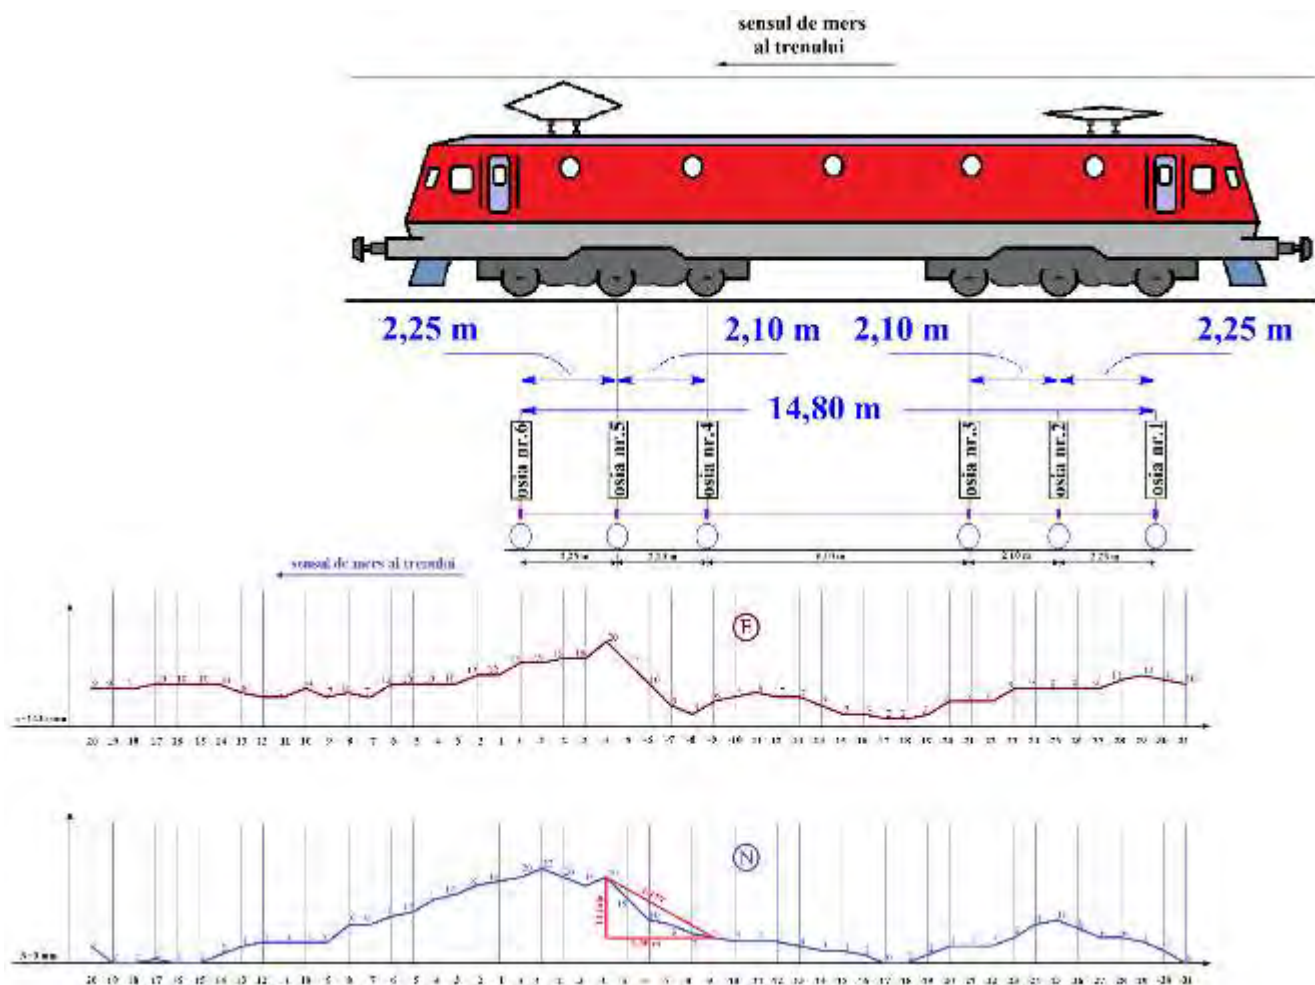
Figura nr.4 – Diagramele ecartamentului și nivelului transversal

Valoarea înclinării rampei defectului, pe schimbătorul de cale nr.14, depășea toleranțele admise. Astfel, **valoarea maximă a înclinării rampei defectului era între punctele „-9” și „-4” și avea valoarea de 1:179.**

- **valoarea înclinării rampei defectului, pe schimbătorul de cale nr.14, depășea toleranțele admise. între punctele „-9” și „-4” și avea valoarea de 1:179, (contrar prevederilor art.7.A.4 din *Instrucția de norme și toleranțe pentru construcția și întreținerea căii-linii cu ecartament normal nr.314/1989*).**

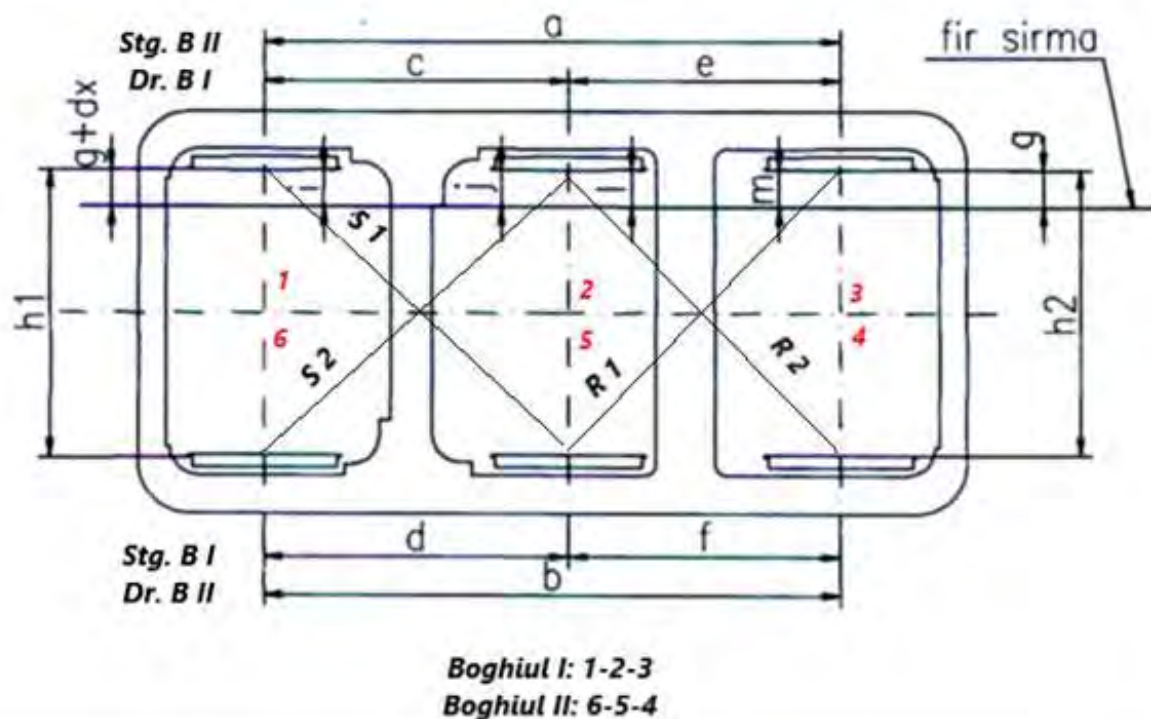
Figura nr.5

A fost efectuată verificarea alinierii și a paralelismului osiilor montate în conformitate cu prevederile din Norma tehnică feroviară aprobată prin OMT nr.366/2008 și s-au măsurat inclusiv diagonalele S1, S2, R1 și R2, corespunzătoare celor două boghiuri – fig.5.

În figura nr.5, partea stângă a boghiului I a fost partea dreaptă în sensul de mers, iar partea dreaptă a boghiului II a fost partea stângă în sensul de mers.

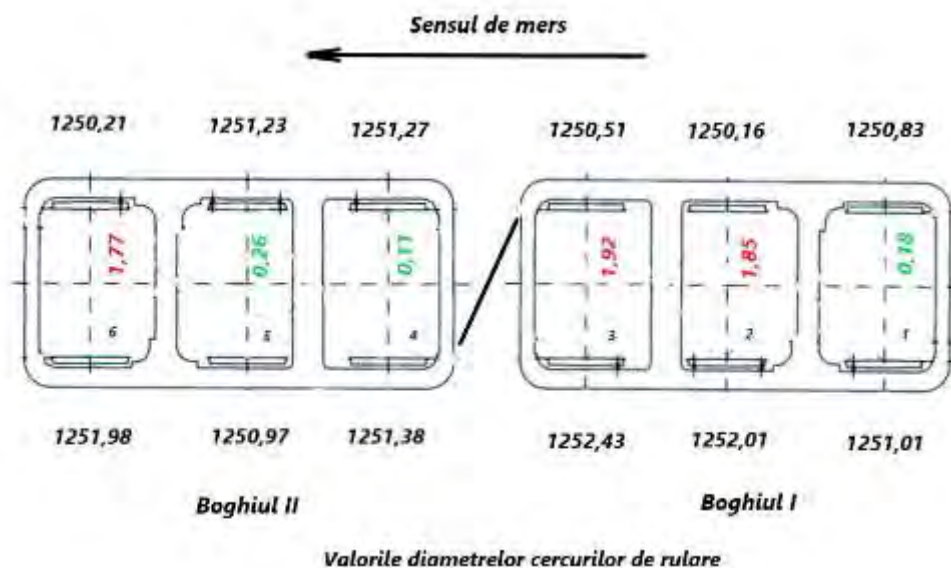
Figura nr.6 – Valori / diferențe diametre cercuri de rulare

Conform celor menționate mai sus, așa cum reiese din *Tabelul nr.2* și *fig. nr.6*, valorile diferențelor între diametrele roților de la osiile nr.2, 3 și 6 (osia deraiată), nu se încadrau în limita admisă de reglementările în vigoare, ceea ce conduce la concluzia că diferența între vitezele unghiulare ale roților era considerabil diferită. Această diferență a condus la creșterea decalajului între punctele de contact și în final, a contribuit la poziționarea osiilor menționate și în special a osiei nr.6 sub un unghi de atac peste valoarea de 2°.
