RAPORT DE INVESTIGARE

al accidentului feroviar produs la data de 14.08.2019, ora 19:48, pe raza de activitate a Sucursalei Regionale CF Constanța, secția de circulație Constanța Port Zona B – Palas (linie dublă, electrificată), pe firul I de circulație, la km 2+000, prin declanșarea unui incendiu la locomotiva EA 047, care a asigurat remorcarea trenului de marfă nr.50792

*EDIȚIE FINALĂ
12 august 2020*

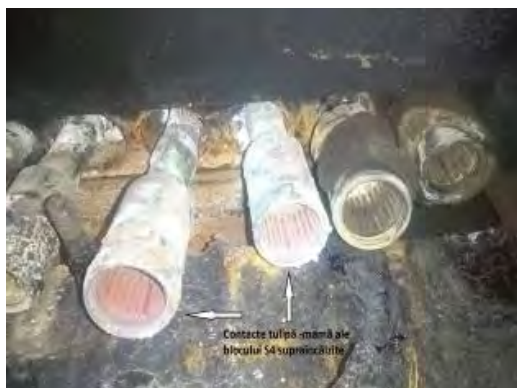
- cablajul de forță și de comandă avea izolația arsă/carbonizată;
- contactorii de linie și de frânare erau afectați termic dar fără urme de arc electric;
- pe cadrul metalic superior în dreptul celui de al 3-lea cablu de forță de la stânga la dreapta (cu marcajul 56) exista o ușoară urmă de arc electric sub forma de broc;
- majoritatea cablurilor de forță prezentau fire retezate din papuc;
- cablurile de alimentare ale motorului de tracțiune nr.4 aveau conectorii tip tulipa - mamă fără urme de supraîncălzire cu excepția perechii de cabluri corespunzătoare bornei A (circuitul rotor).

Foto nr.1 conectorii tip tulipă (M) din blocul S4

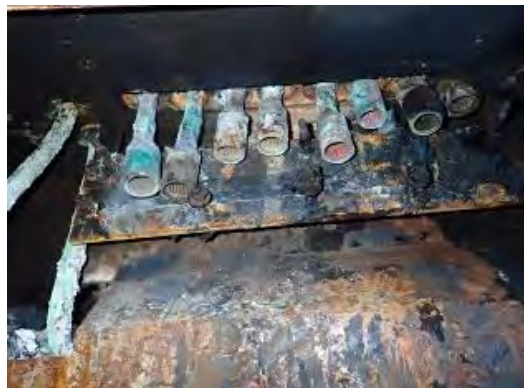
Foto nr.2 conectorii tip tulipă (M) din blocul S4

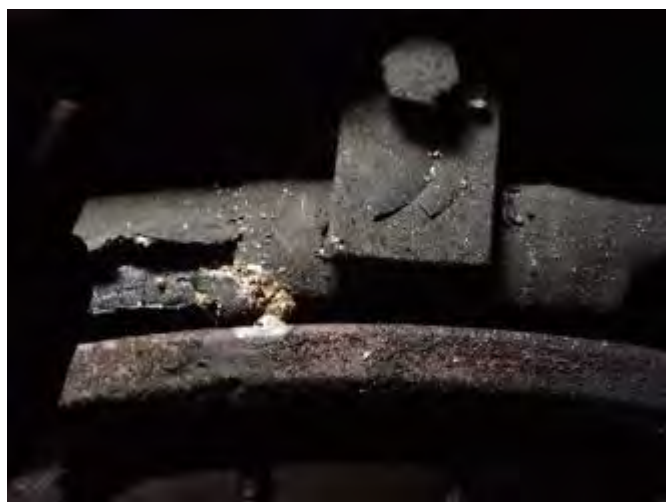
- motorul are seria 19005;
- izolația de protecție din textolit dintre coroana portperiei și stator era arsă în partea superioară, în zona gurii de vizitare;
- bara de înseriere portperiei prezenta izolația carbonizată în zona gurii de vizitare superioare pe aproximativ 10 cm și un punct de arc electric în dreptul portperiei din stânga (privit din zona colectorului rotorului). De asemenea după demontare s-a constatat că izolația acesteia era topită și lipită parțial de suportul coroanei;

Foto nr.3 punct de arc electric pe bara de înseriere

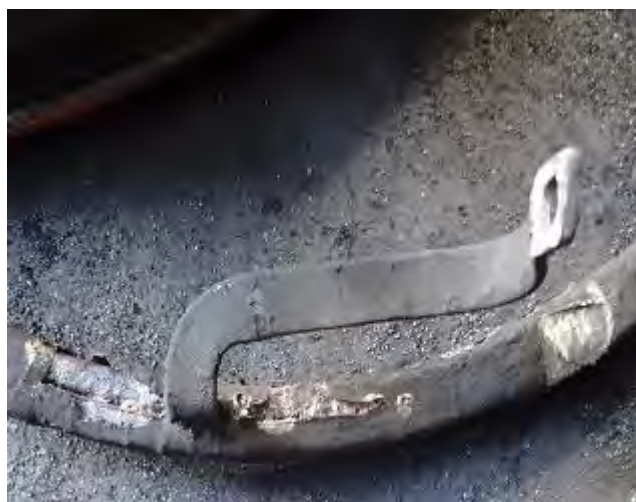
Foto nr.4 izolația carbonizată pe bara de înseriere

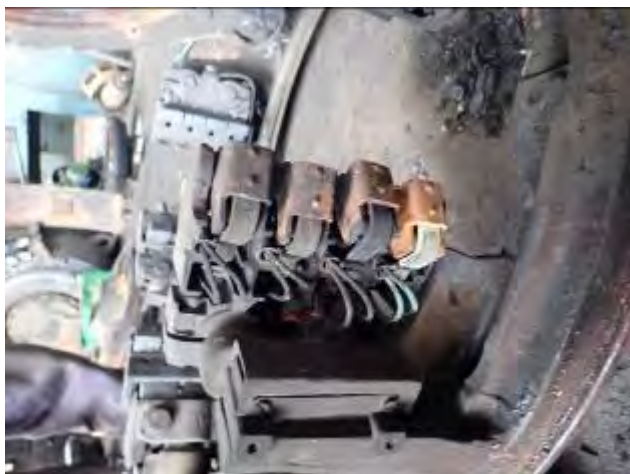
- suportul portperii din partea stângă a gurii de vizitare (privit din zona colectorului rotorului) avea prima perie blocată (nu asigura contact cu colectorul) iar suportul acesteia și al următoarelor două prezenta urme de supraîncălzire. A mai fost identificat un ansamblu cu trei suportți portperii supraîncălziți;

Foto nr.5 suportți portperii supraîncălziți

Autoritatea de Siguranță Feroviară Română-ASFR se va asigura că operatorii de transport feroviar de marfă SC EXFO SRL și SC THF SRL (în calitate de Entitate Responsabilă cu Întreținerea) vor analiza posibilitatea reducerii timpului dintre două revizii în funcție de gradul de uzură și starea tehnică a locomotivelor.

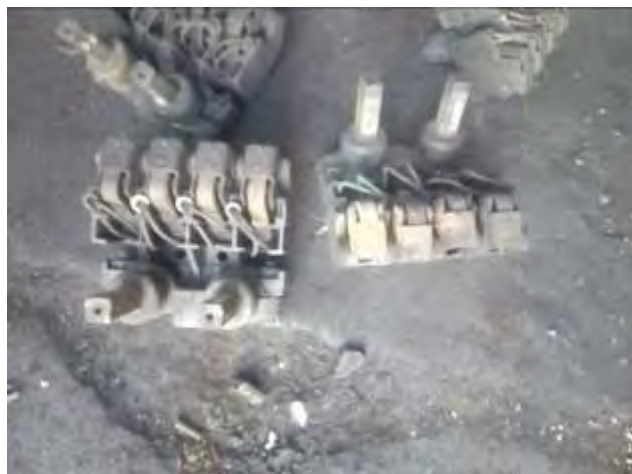
Foto nr.6 suportți portperii supraîncălziți

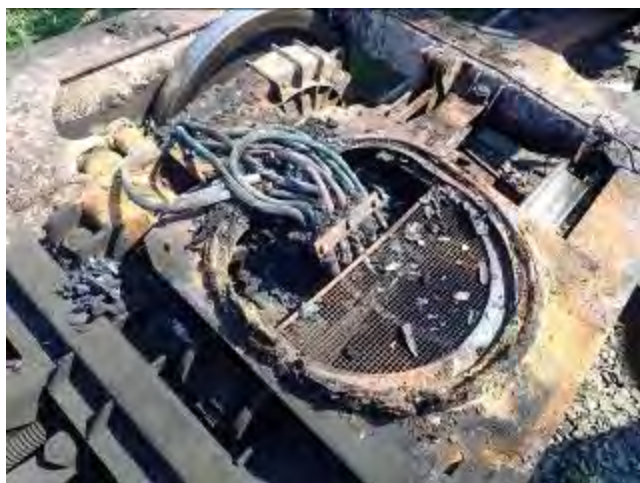
- bobinajul statorului nu prezenta urme de afectare termică;
- rotorul nu prezenta urme de afectare termică;
- rulmenții aveau aspect normal și cu vaselina intactă;
- cablurile motorului aveau izolația arsă și elementele de izolare ale jugului de fixare a cablurilor arse;
- conectorii tip tulipa – tata ai cablurilor de alimentare nu prezentau urme de supraîncălzire cu excepția perechii de cabluri corespunzătoare bornei A (circuitul rotoric);

Foto nr.7 cablurile de alimentare cu izolația arsă

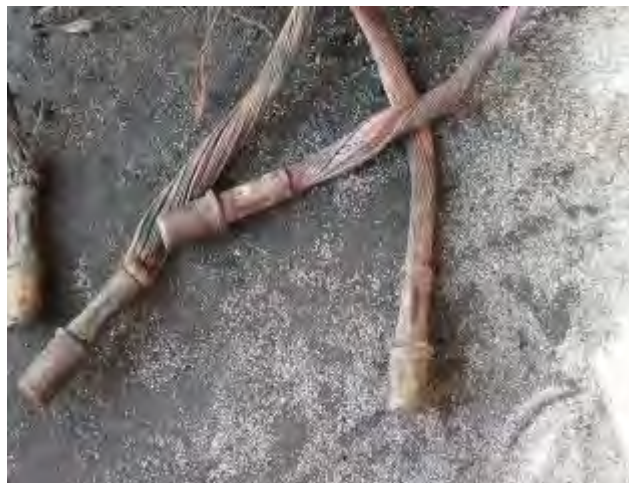
Foto nr.8 conectorii tip tulipă (T) supraîncălziți

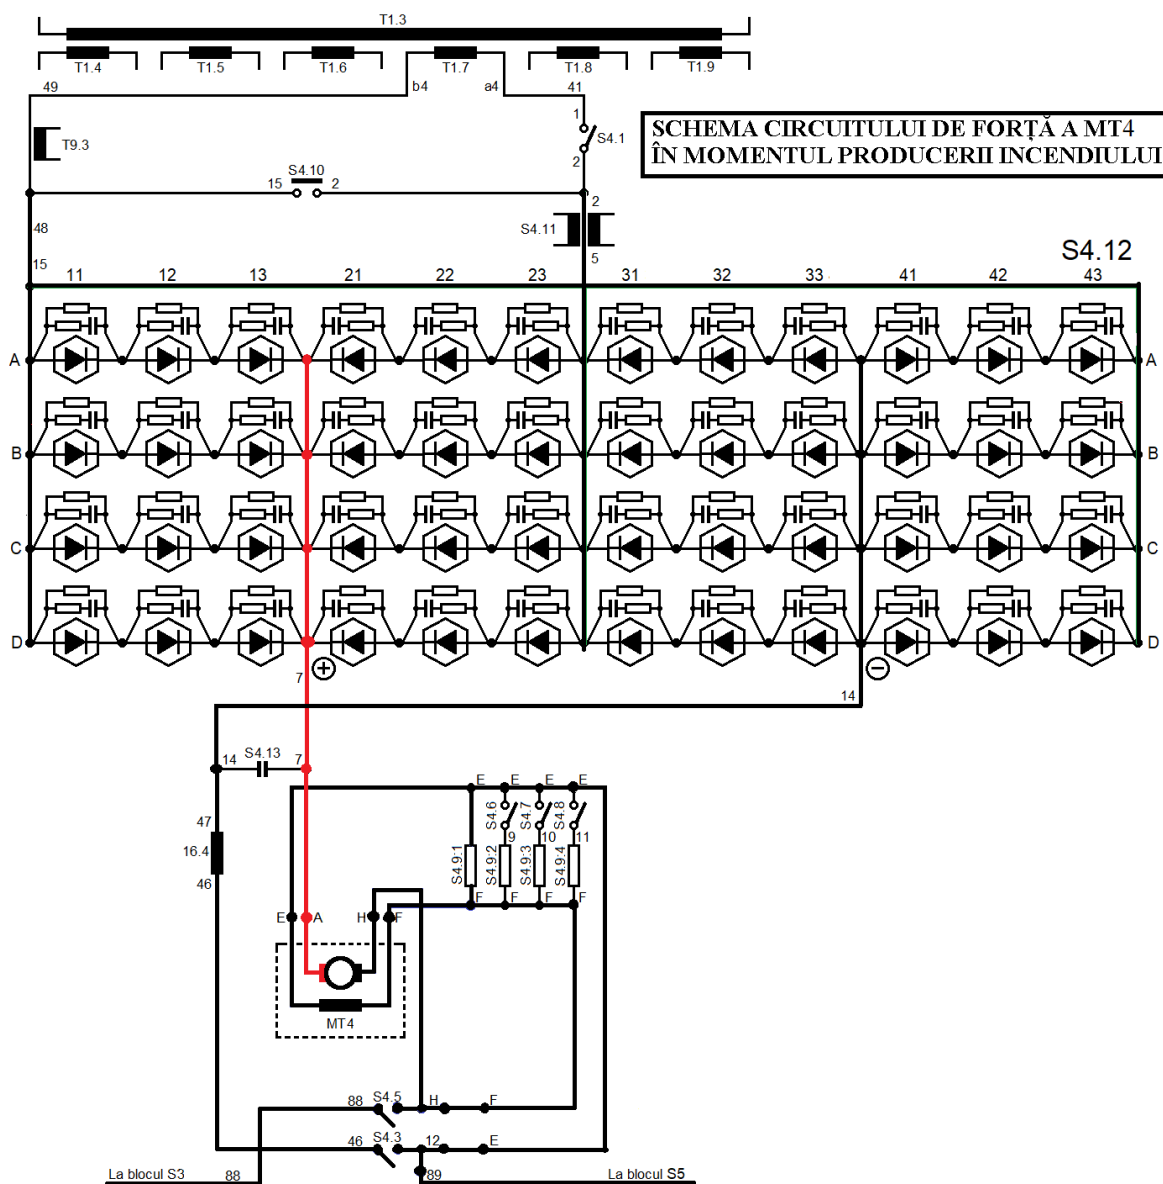
Fig. nr.2 - Schema circuitului electric de alimentare al motorului de tracțiune nr.4

După plecarea trenului din stația CFR Constanța Port Zona B, urmare contactului necorespunzător dintre periile motorului de tracțiune nr.4 și a colectorului acestuia (perie blocată care nu asigura contactul), precum și a contactului imperfect existent între îmbinările tip tulipă dintre cablurile de forță ale motorului de tracțiune nr.4 și cele din blocul S4, s-a produs supraîncălzirea acestor puncte de contact urmată și ulterior disiparea cantității de căldură la componentele învecinate (suporti portperii, bară portperii) precum și la cablurile de alimentare respectiv la izolația acestora. Supraîncălzirea coroanei portperii a avut ca urmare scăderea rezistenței izolației a acesteia, apariția inițial a unei scurgeri de curent ce a avut ca efect creșterea intensității curentului în circuitul de alimentare al motorului de tracțiune nr.4.

Diferența dintre valoarea curentului absorbit de motorul de tracțiune nr.4 și celelalte motoare de tracțiune a condus la intrarea în acțiune a dispozitivului antipatinaj care a blocat creșterea treptelor graduatorului. Menținerea remorcării trenului în acest regim (valori mari ale intensității curentului în circuitul de alimentare al motorului de tracțiune nr.4, dar fără depășirea valorii maxime admise de 1715 A, care să impună intrarea în acțiune a releului maximal de curent S7.38:4 și deconectarea disjunctivului) a dus în final la străpungerea locală a izolației dintre bara de inseriere a portperiilor și capacul motorului și la carbonizarea acesteia pe o lungime de aproximativ 10 centimetri. Creșterea valorii intensității valorii curentului și implicit temperaturii din circuitul de alimentare al motorului de tracțiune nr.4 a dus în final la aprinderea locală a izolației cablurilor de alimentare cu dispersarea de fum și miros specific de izolație electrică încinsă.

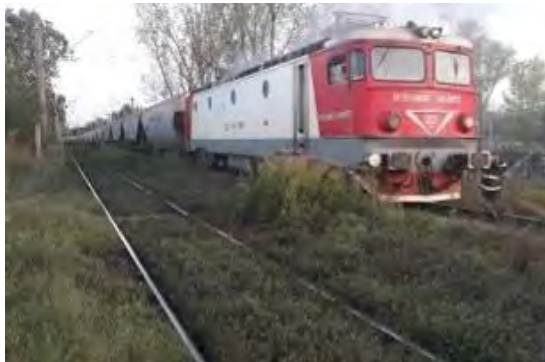
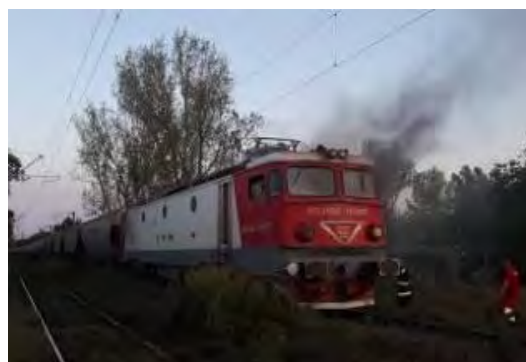
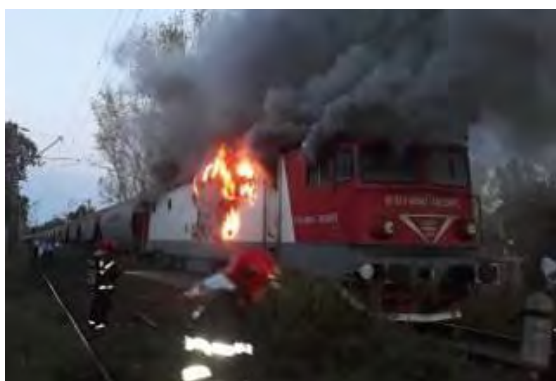
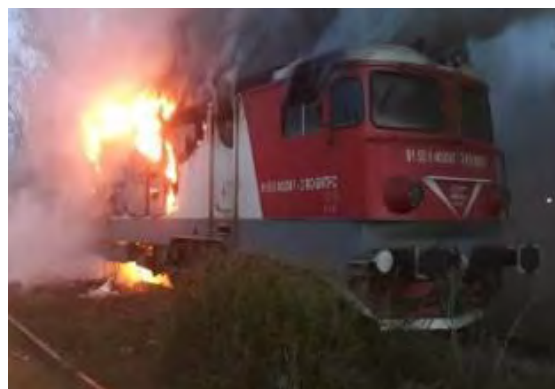
a extins la întreg circuitul de alimentare al motorului de tracțiune nr.4 precum și la zonele adiacente care erau impregnate cu ulei provenit din circuitul de ungere al compresorului nr.2.

Cu toate că inițial incendiul a avut o amploare mică, având în vedere timpului relativ mare care a trecut până la scoaterea de sub tensiune, legarea scurtcircuitoarelor liniei de contact și intervenția pompierilor, incendiul s-a extins, locomotiva fiind afectată în final în proporție de aproximativ 80%.

Foto nr.11 – Evoluția în timp a modului de propagare a incendiului
