RAPORT

**privind investigația accidentului feroviar
produs la data de 15.10.2019 între stația CFR Roșiori Nord și HM Măldăeni,
fir II, la km 101+845**

*Raport Investigare final
05.10.2020*

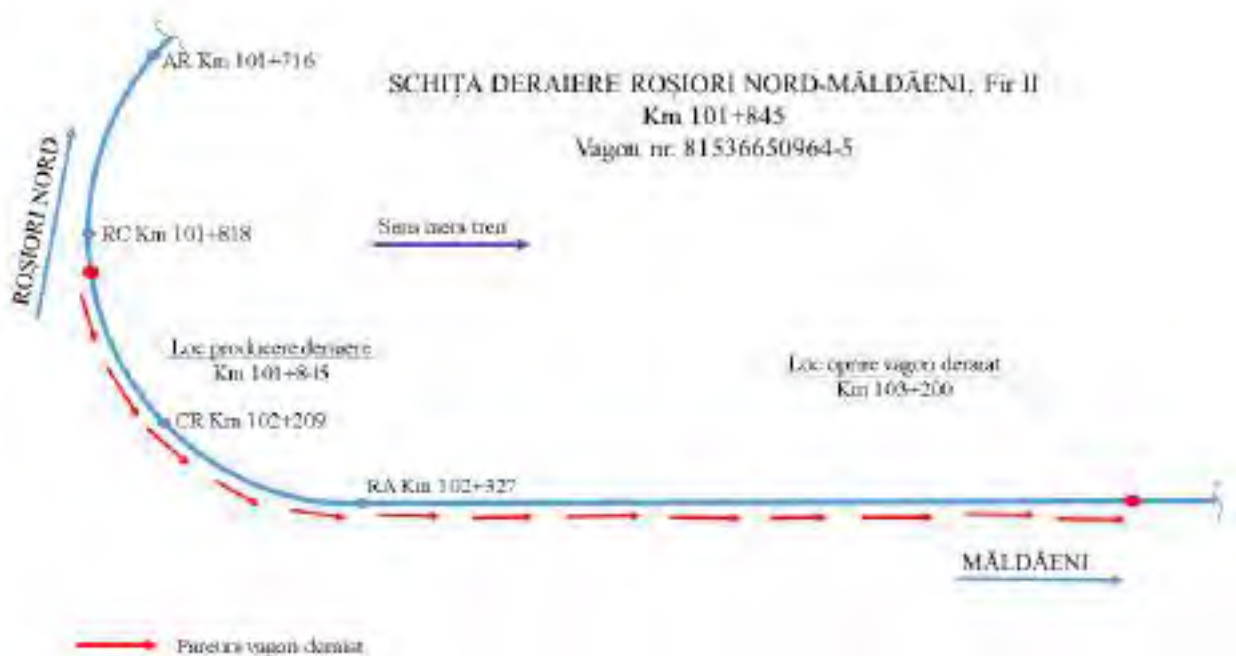
fig. 2- schița deraierii

- roata din partea stângă a primei osii (roata 7), corespondenta roții 8, căzută în interiorul căii;
- roata din partea dreaptă a celei de-a 2-a osii (roata 6), căzută în exteriorul căii;
- roata din partea stângă a celei de-a 2-a osii (roata 5), corespondenta roții 6, căzută în interiorul căii.

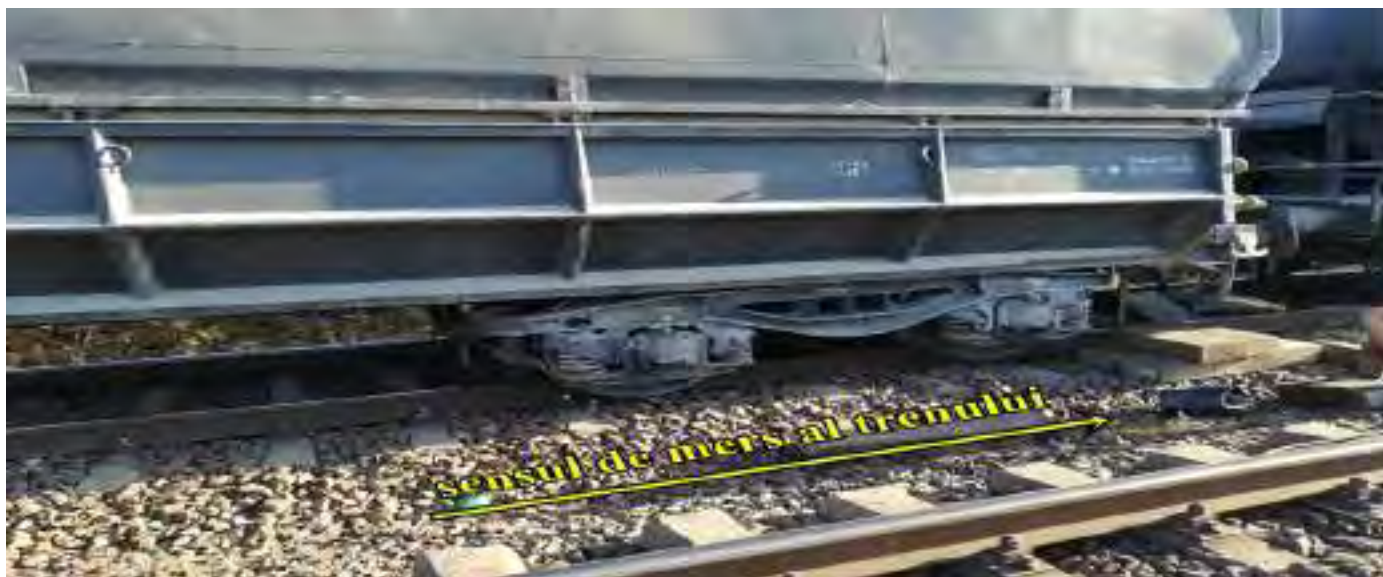
Trenul a circulat cu osiile primului boghiu al vagonului nr.81536650964-5 în stare deraiată circa 1350m.

foto 1: poziția boghiului I al vagonului nr. 81536650964-5, după deraiere

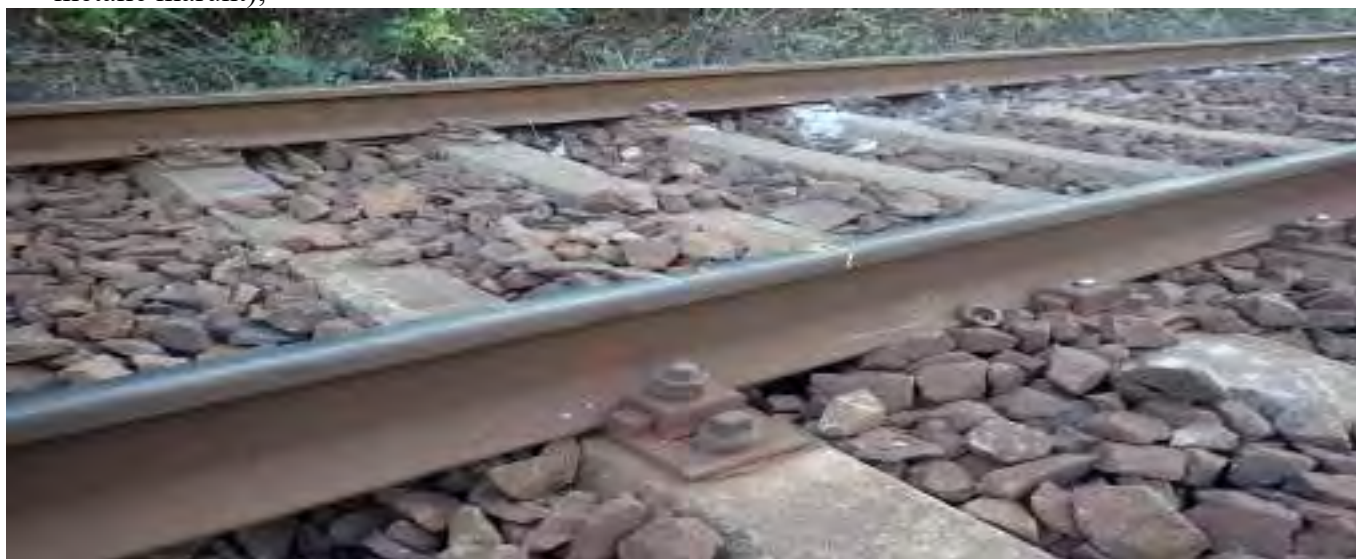
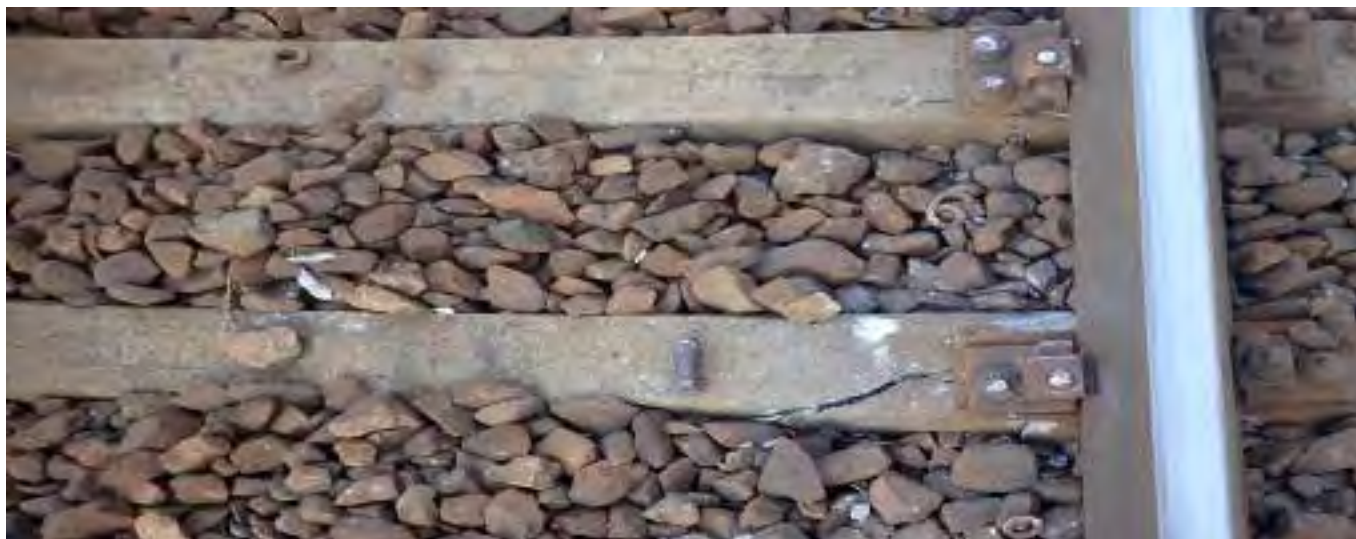
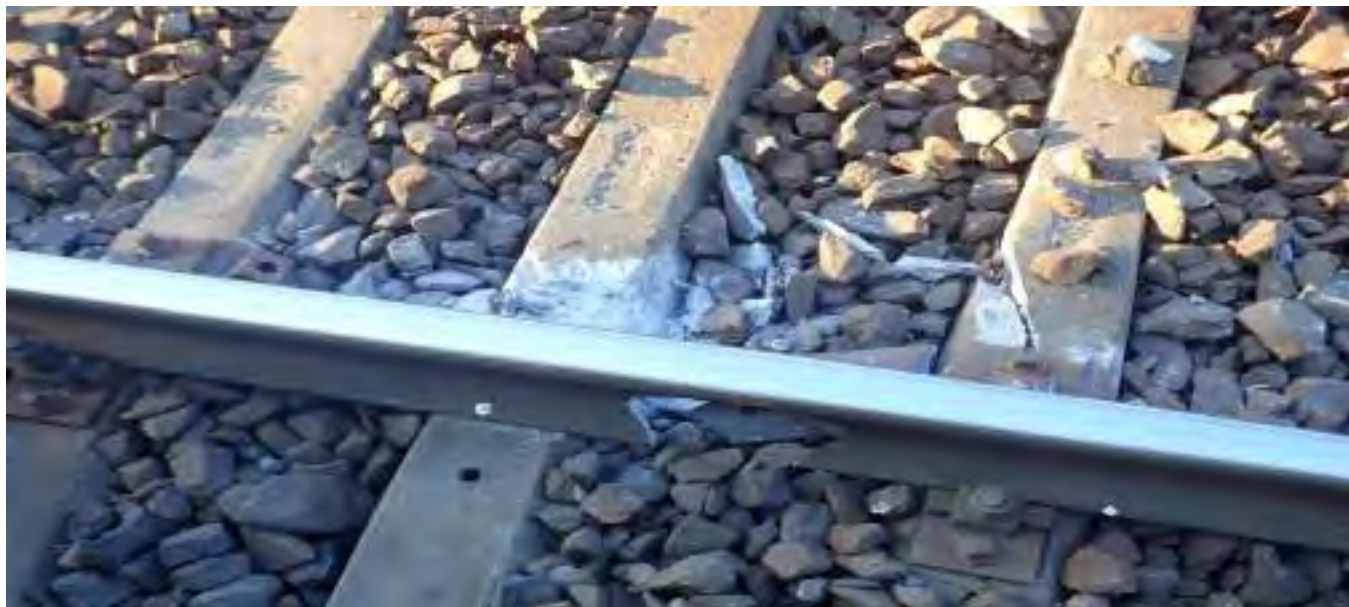
1. Suprastructura căii a fost afectată pe circa 1350m, astfel:
 - prin lovirea sau distrugerea elementelor din compunerea firului II (traverse de beton armat, material metalic mărunt);

foto 2-4: afectarea suprastructurii feroviare

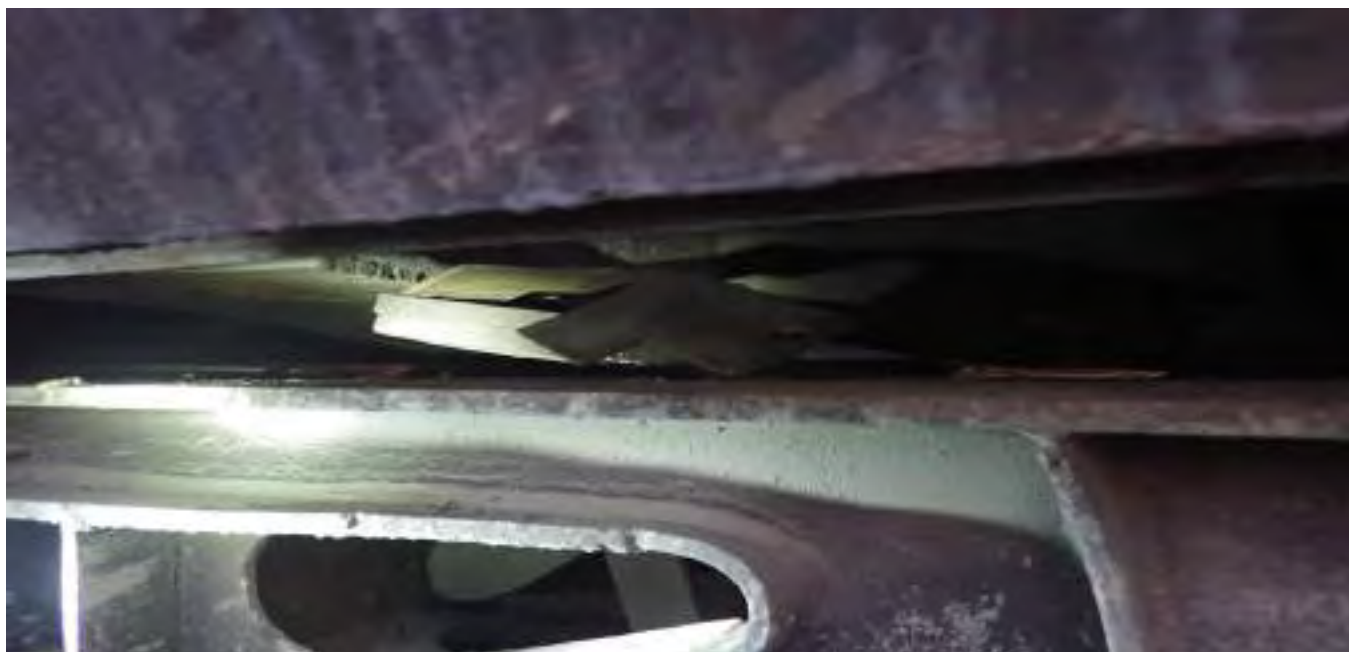
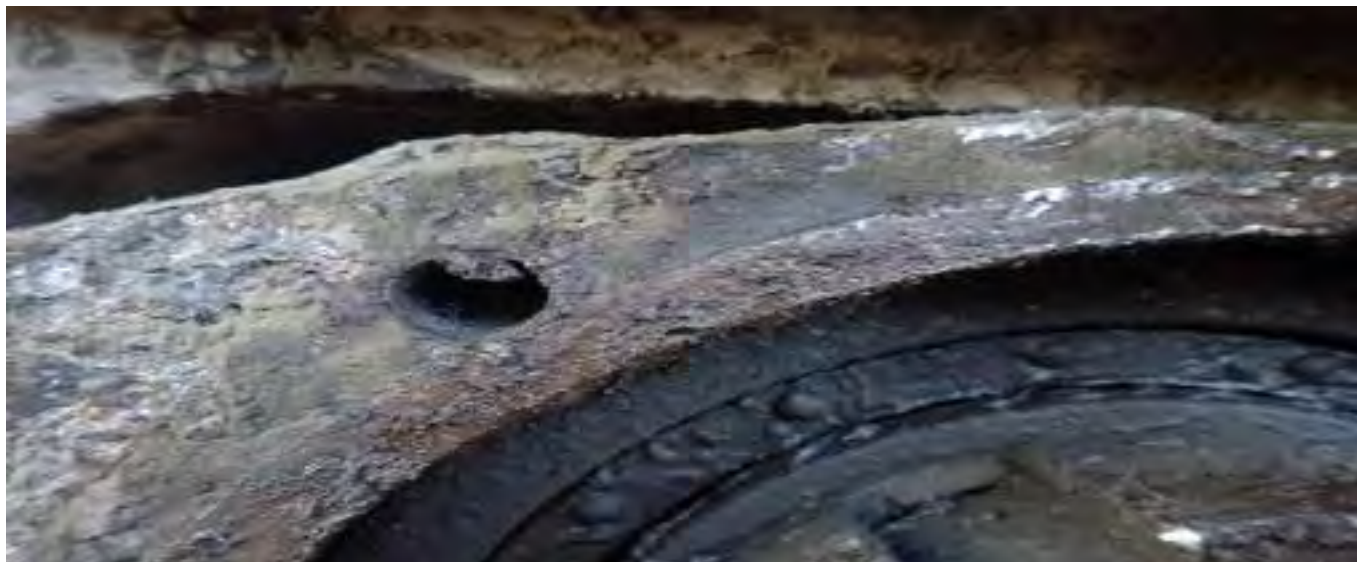
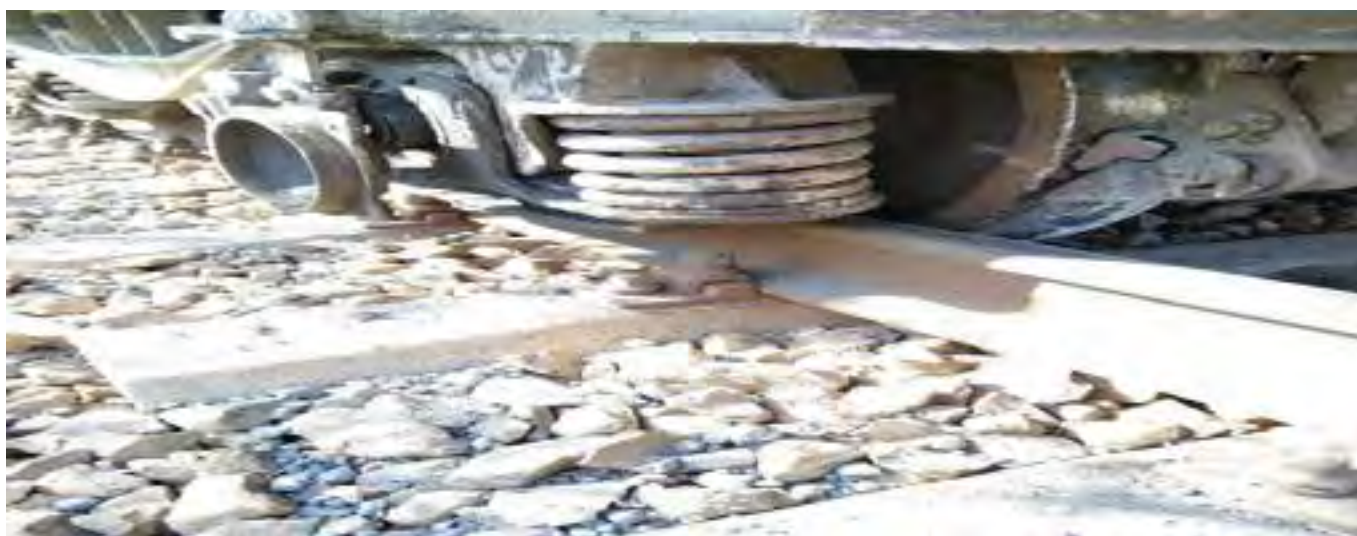
2. Instalațiile feroviare au fost afectate astfel:
 - prin deteriorarea a 4 inductori de cale autostop.
3. Materialul rulant (vagonul nr.81536650964-5 - deraiat) a fost afectat (conform constatărilor preliminare care s-au putut face la locul producerii accidentului), după cum urmează:
 - 8 saboți de frână spărți și cu părți lipsă;
 - capacul cutiei de osie a roții nr. 5 cu 3 șuruburi forfecate (ruptură nouă);
 - la roata nr. 7, amortizorul Lenoir cu eclisa sărită și etrierii de siguranță ruți;
 - 3 șuruburi aparținând pietrei de frecare superioare a boghiului cu roțile 1÷4 (al 2-lea în sensul de mers) forfecate (ruptură nouă).

foto 5-7: afectarea vagonului deraiat

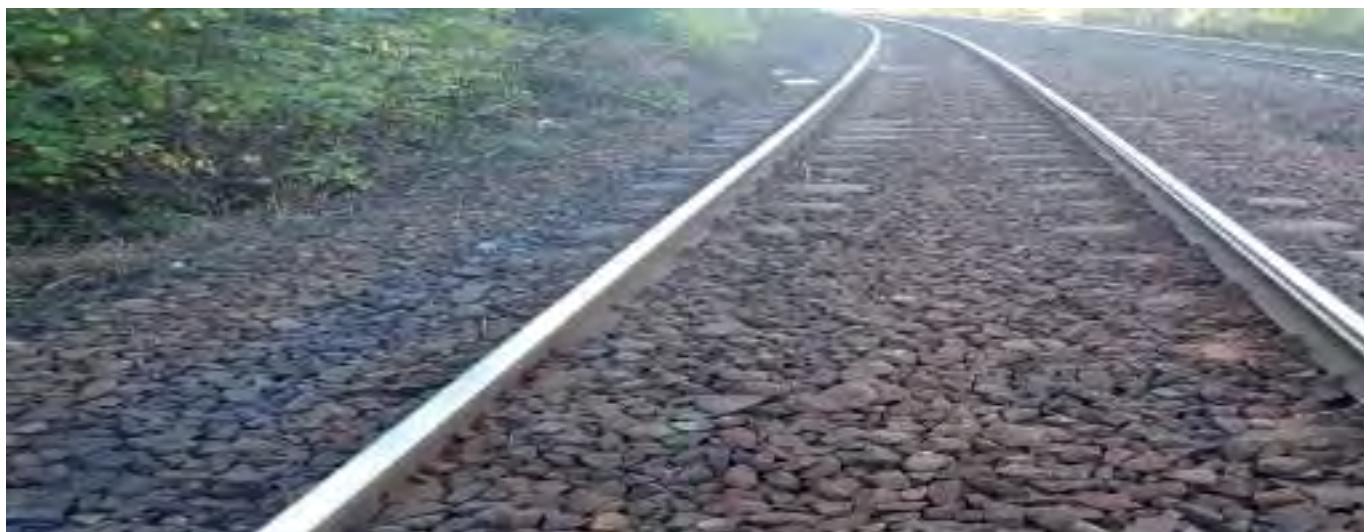
În profilul longitudinal al căii traseul căii ferate, în zona producerii deraierii, este în declivitate de 5,24‰ (pantă în sensul de mers al trenului).

foto 8– zona producerii deraierii

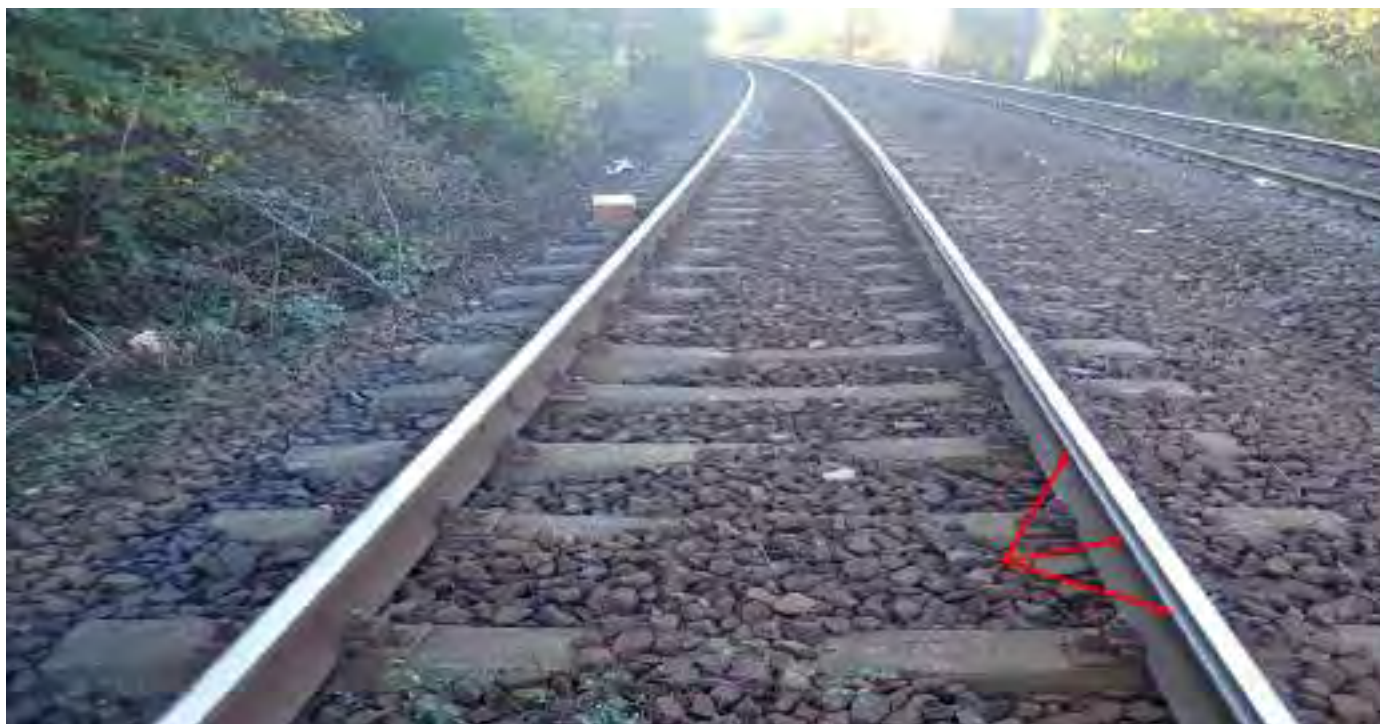
Șina de pe firul exterior al căii pe această zonă, aflată în curbă, prezenta uzuri laterale mari.

foto 9: uzuri ale șinei de pe firul exterior al căii

- reevaluarea „Registrului de riscuri – centralizator” al SRCF Craiova, astfel încât pericolele manifestate în activitatea de exploatare să poată fi ținute sub control prin dispunerea de soluții și măsuri viabile.

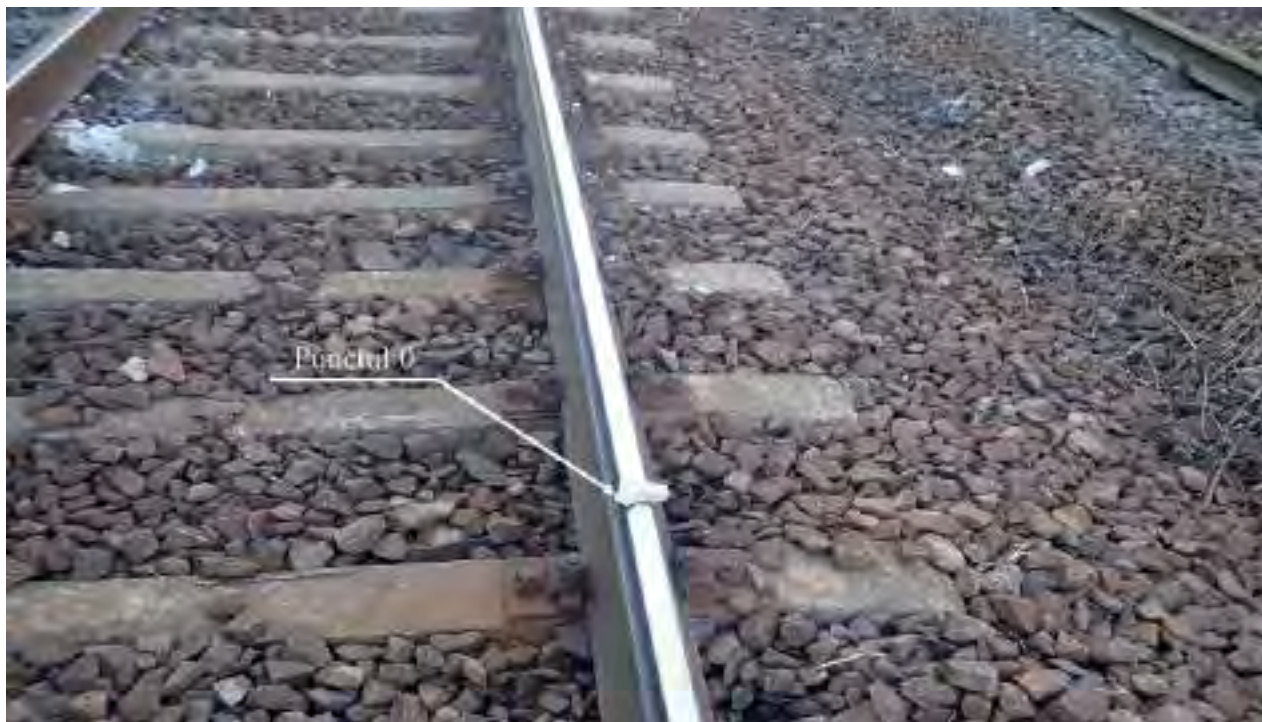
1. trenul a avut un parcurs stabilit din linia 6 a stației CFR Roșiori Nord spre firul II de circulație și mai departe spre halta de mișcare Măldăeni;
2. prima urmă de deraiere (punctul „0”) a fost constatată la km 101+845, în cuprinsul curbei de la km 101+716 la km 102+327 (pe curba circulară), pe firul exterior la acesteia, fiind o urmă specifică de coborâre a buzei bandajului spre exteriorul căii;

foto 10: zona punctului 0

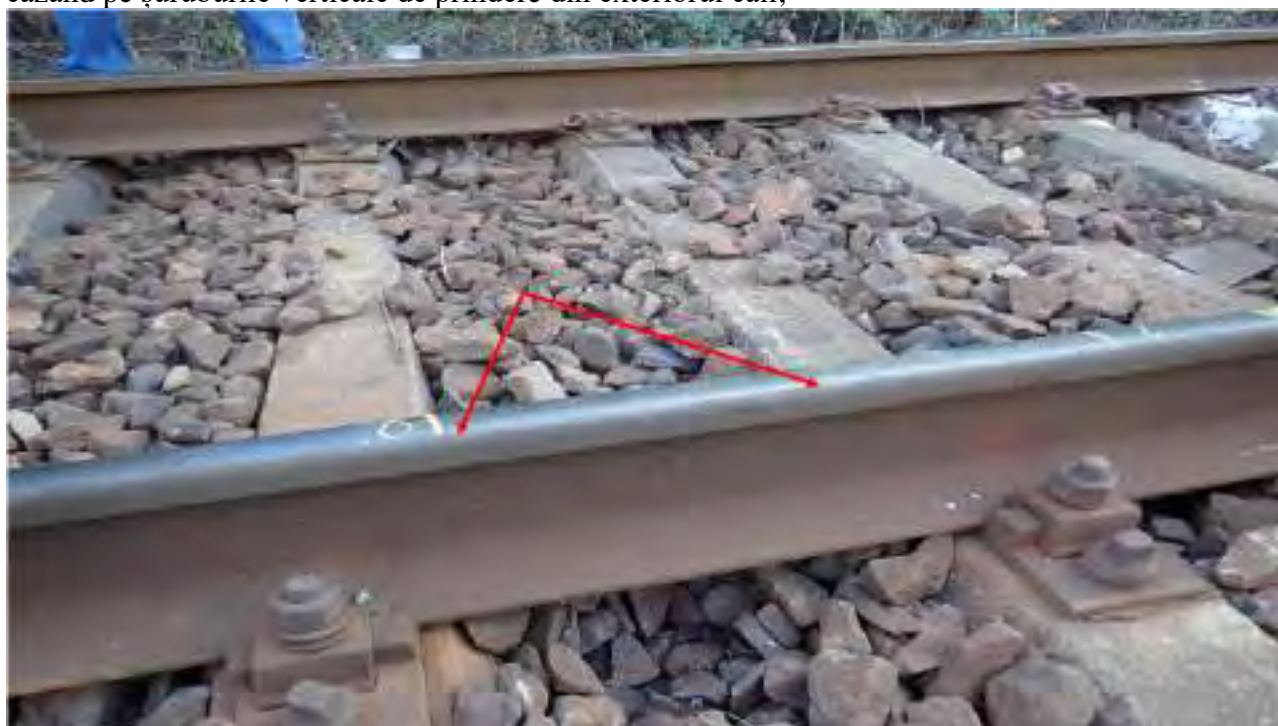
3. urma de coborâre s-a întins pe o lungime de 0,68m, după care roata a părăsit total ciuperca șinei, căzând pe șuruburile verticale de prindere din exteriorul căii;

foto 11: urma de cădere a roții în exteriorul căii

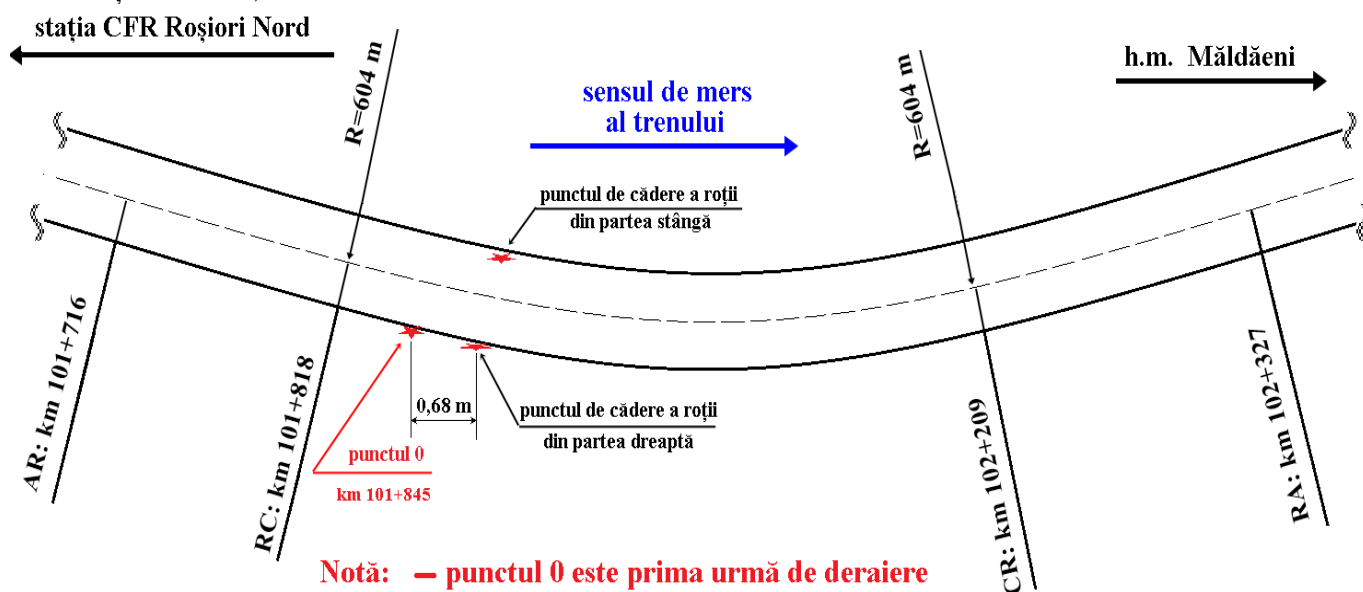
fig. 3: schița producerii deraierii

4. această urmă a aparținut primei roți din partea dreaptă (roata nr.8) a vagonului nr.81536650964-5, aflat al 2-lea în compunerea trenului;
5. în momentul în care roata din partea dreaptă părăsește șina, roata corespondentă din partea stângă (roata 7) cade în interiorul căii;

6. în aproximativ același plan în care a căzut prima osie, are loc și căderea celei de-a 2-a osii (roțile 5÷6), în condiții similare;

Notă: — punctul 0 este prima urmă de deraiere observată pe flancul inactiv al ciupercii șinei
— supraînălțarea $h=125$ mm
— săgeata $f=83$ mm

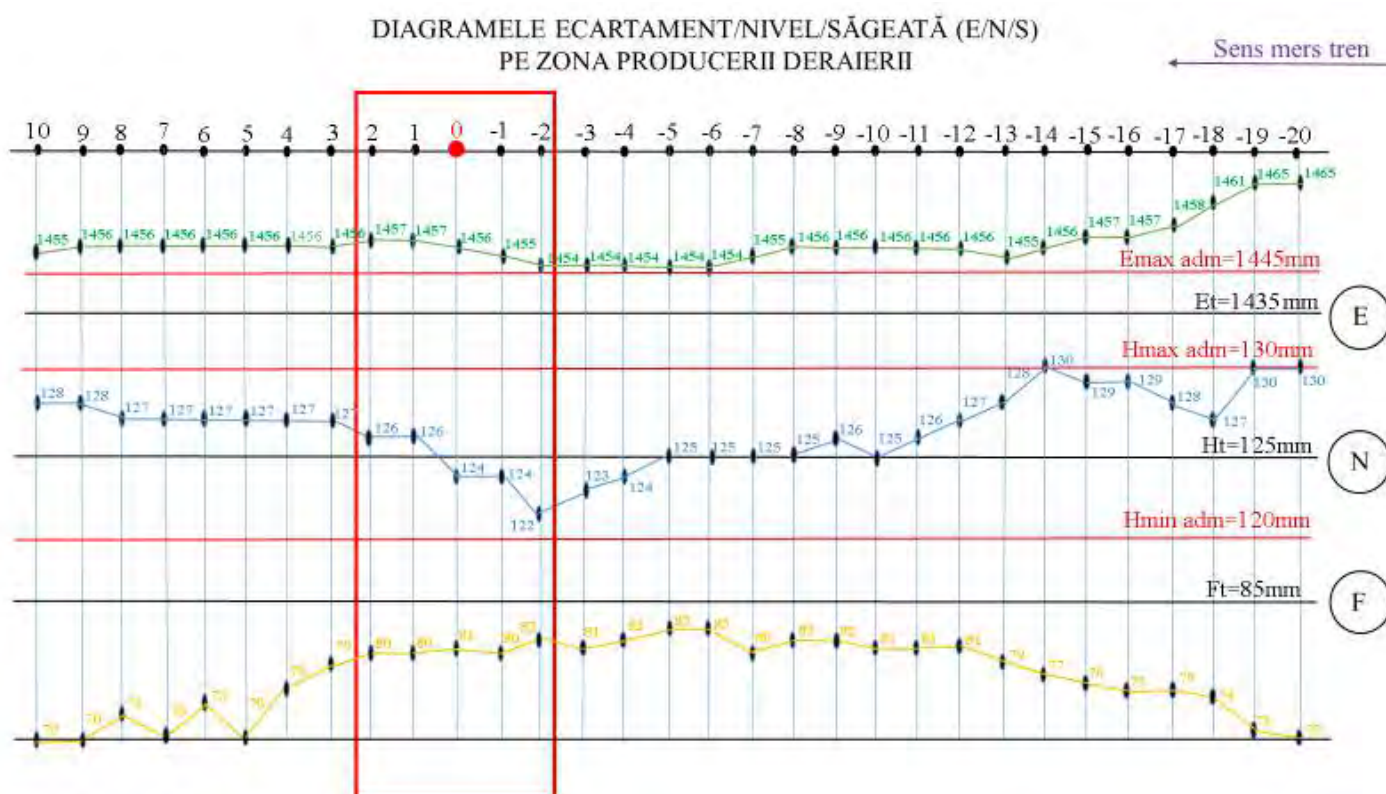
fig. 4: diagrama E/N/F pe zona producerii deraierii măsurată la $d=0,5$ m

7. din punctul „0”, în sens invers circulației trenului, s-au pichetat 40 puncte, din 0,5 în 0,5 m, numerotate de la „-1” la „-40”, iar din punctul „0” în sensul circulației trenului s-au pichetat 20 puncte numerotate de la „1” la „20”. În aceste puncte s-au efectuat măsurători în regim static, cu tiparul de măsurat calea aparținând Secției L2 Roșiori, la ecartament și nivel, respectiv cu coarda de 20 m la săgeata curbei, valorile rezultate fiind prezentate în diagramele următoare (comisia a considerat că o reprezentare grafică a valorilor măsurate în 20 de puncte aflate înaintea punctului 0, respectiv 10 puncte aflate după punctul 0 este suficientă):

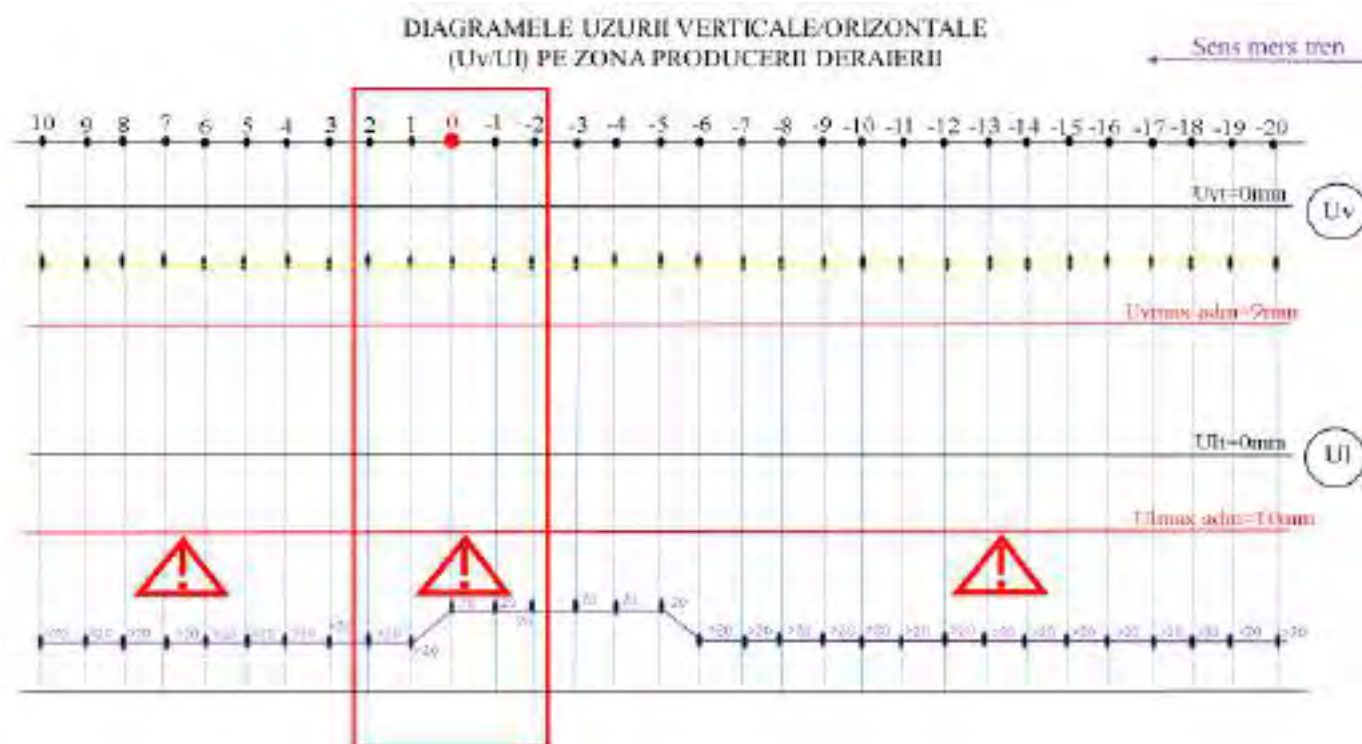
fig. 5: diagrama U_v/U_1 pe zona producerii deraierii măsurată la $d=0,5m$

8. comisia menționează faptul că, din cauza uzurilor laterale ale șinei de pe firul exterior, măsurarea săgeților curbei nu s-a putut face la 14 mm sub suprafața de rulare, ci la 40 mm sub aceasta;
9. în punctele mai sus menționate s-au măsurat de asemenea uzurile verticale și laterale ale șinei, pe firul exterior al curbei, reprezentarea grafică a valorilor măsurate în 20 de puncte aflate înaintea punctului 0, respectiv 10 puncte aflate după punctul 0 fiind următoarea:

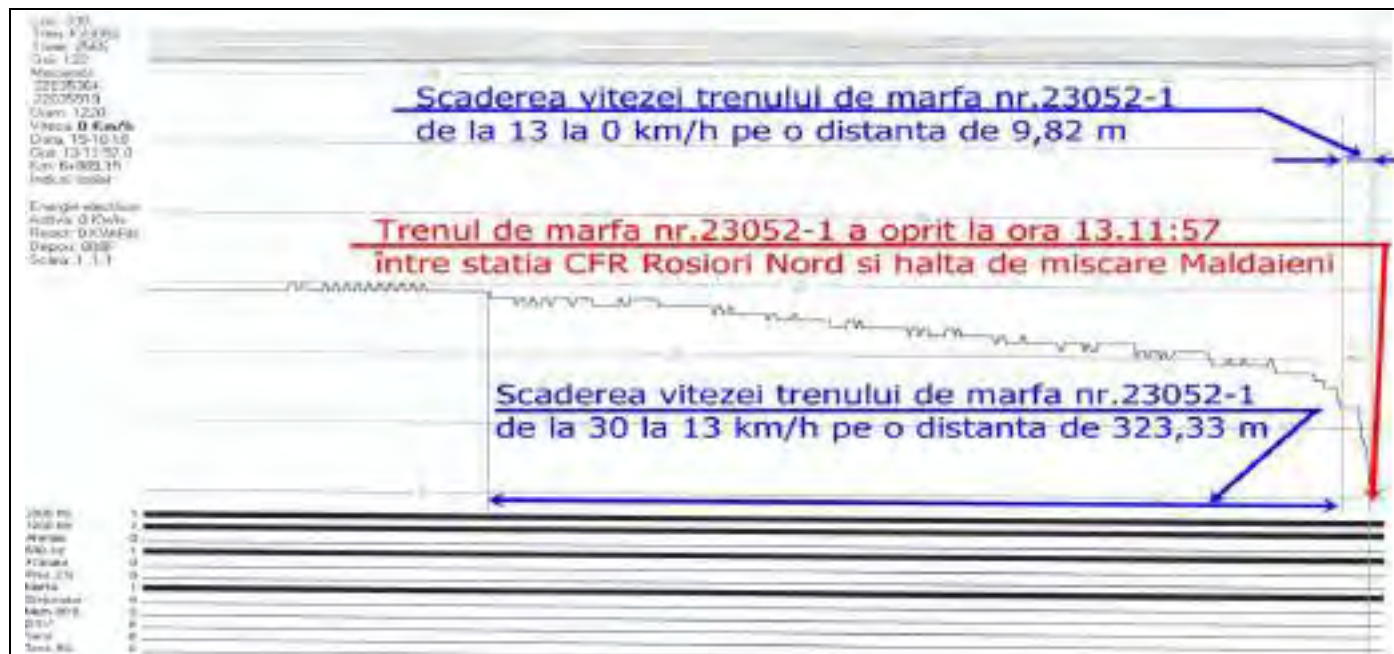
fig. 6: diagrama IVMS – EA 330 cu vitezele trenului înainte de producerea accidentului

- la ora 12.58'.27" trenul pleacă din stația CFR Roșiori Nord, atinge o viteză de 9 km/h pe o distanță de 508,22 metri și circulă în continuare cu viteza maximă de 9 km/h pe o distanță de 733, 83 metri;
- de la 9 km/h viteza crește la 30 km/h pe o distanță de 434,46 metri și circulă în continuare cu viteza de 30 km/h pe o distanță de 969,98 metri;
- de la 30 km/h viteza scade la 13 km/h pe o distanță de 323,33 metri și de la 13 km/h viteza scade la 0 (zero) km/h pe o distanță de 9,82 metri, trenul oprește la ora 13.11'.57" (în linie curentă între stația CFR Roșiori Nord și halta de mișcare Măldăeni).

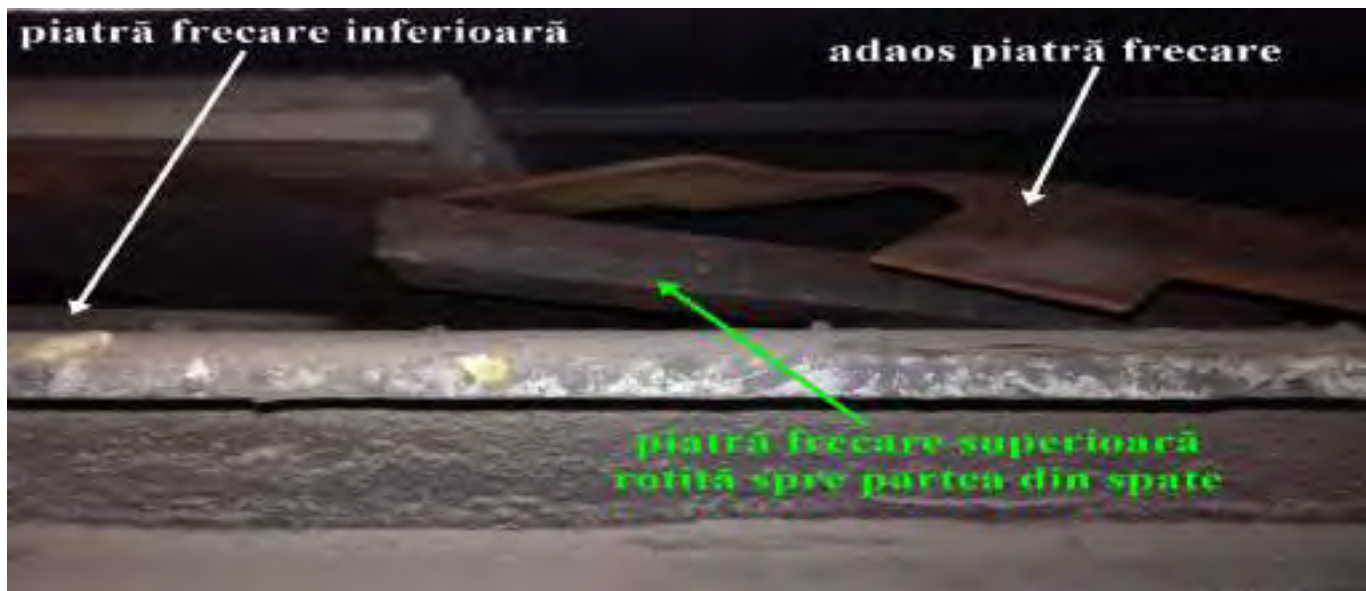
- 8 saboți de frână tip S2 ruți nou;
 - 4 etrieri de siguranță ruți nou;
- la boghiul nederaiat (roțile 1÷4):
 - piatra de frecare superioară (de pe șasiul vagonului) corespunzătoare roților 1-3 (partea stângă sens de mers) rămasă în șurubul spate dreapta și rotită spre urma vagonului în jurul axei acestui șurub;

- adaosul de la aceeași piatră de frecare era rotit și el spre urma vagonului și deformat.

foto 12: pietrele de frecare inferioară și superioară de pe partea stângă a boghiului cu roțile 1÷4 în după deraierea vagonului

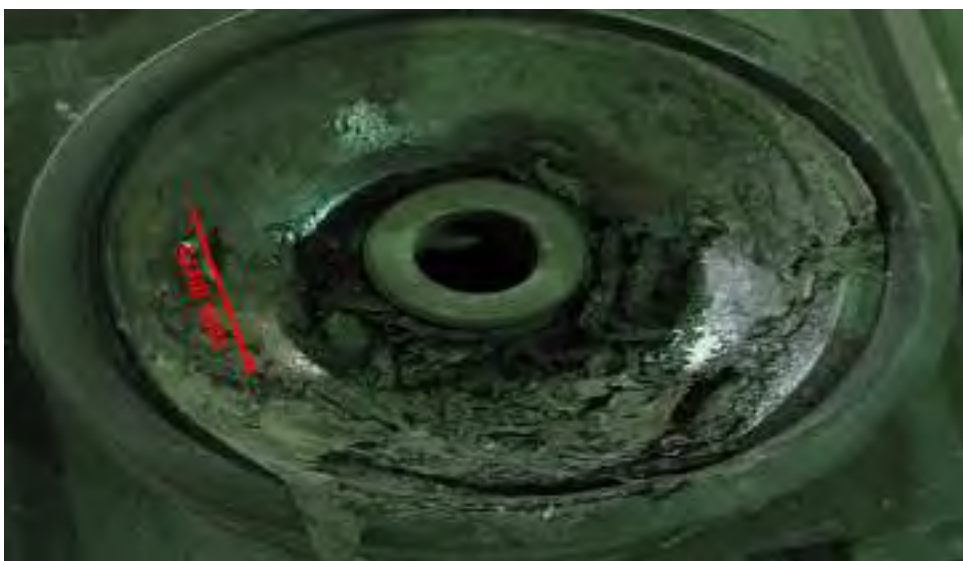
- cotele și dimensiunile măsurate la osiile deraiate și la celelalte părți și subansamble ale vagonului se încadrau în limitele admise în exploatare pentru vagoane de marfă prin *Instrucția nr.250/2005*, fiind constată următoarele deficiențe:
 - la boghiu cu roțile 5 ÷8, placa de poliamidă era afectată prin strivire pe circa 30% din suprafață, la partea superioară-față, sens mers, această deteriorare fiind produsă ca urmare a circulației în stare deraiată a acestui boghiu;

foto 13: placa de poliamidă de la crapodina inferioară a boghiului cu roțile 5÷8

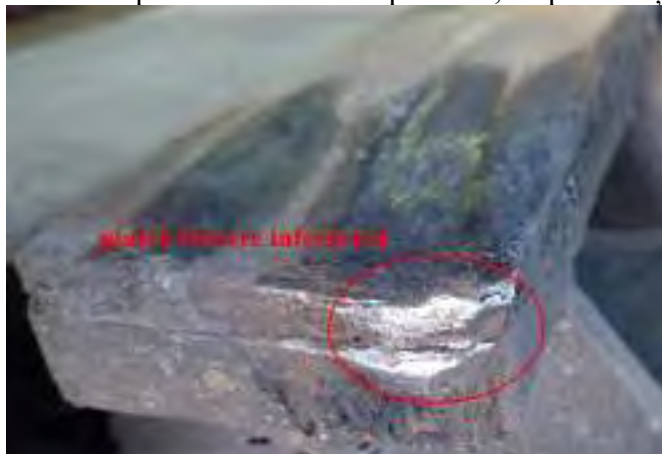
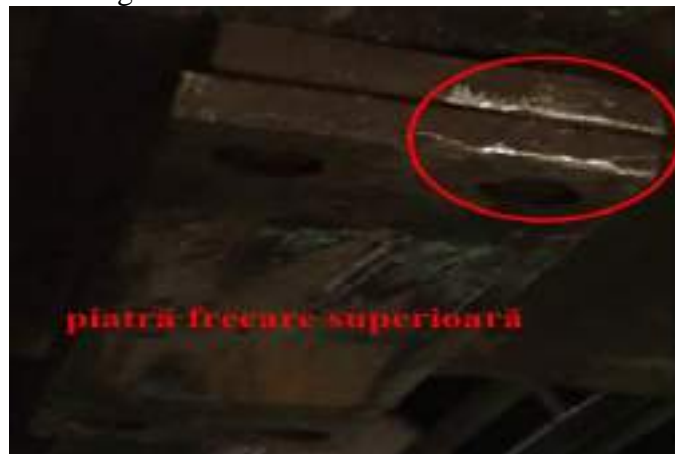
- pietrele de frezare de la boghiul cu roțile 1÷4 prezentau urme de lucru, acestea fiind mai pronunțate la cele de pe partea stângă, sens de mers. Piatra de frezare inferioară de pe partea stângă prezenta și urme de luciu metalic pe partea frontală din spate spre interiorul vagonului. Aceste urme regăsindu-se și pe partea frontală a pietrei de frezare superioară, de pe aceeași parte a boghiului.

foto 14-15: pietrele de frezare inferioară și superioară de pe partea stângă a boghiului cu roțile 1÷4

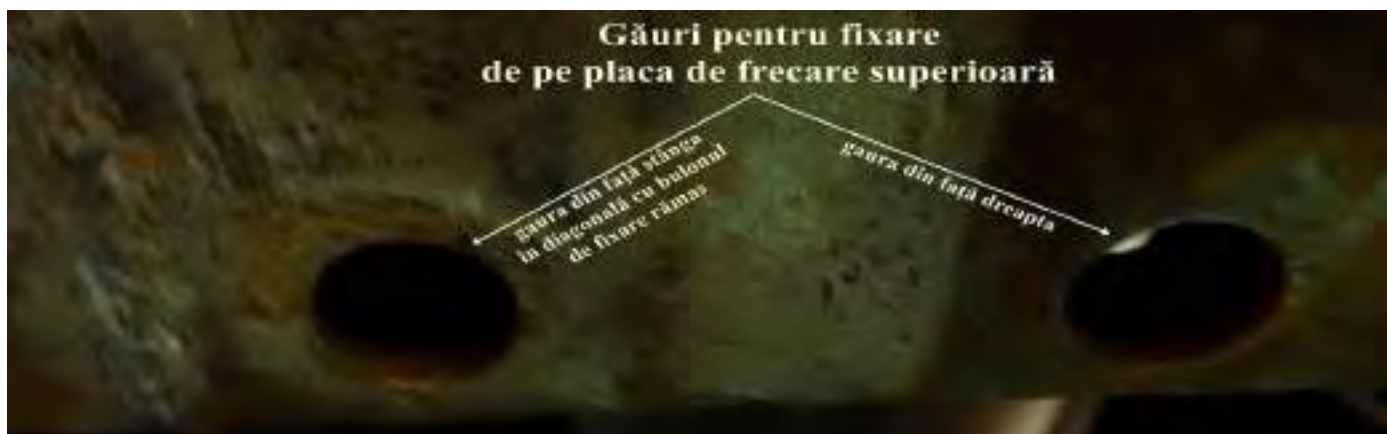
- găurile de fixare a pietrei de frezare superioară de pe partea stângă a boghiului cu roțile 1÷4, nu prezentau deformări, ovalizări care să indice o eventuală forfecare a șuruburilor de fixare (șuruburi M16), foto nr. 16;

foto 16: găurile de fixare, de la capătul opus șurubului rămas, a pietrei de frezare superioară de pe partea stângă a boghiului cu roțile 1÷4

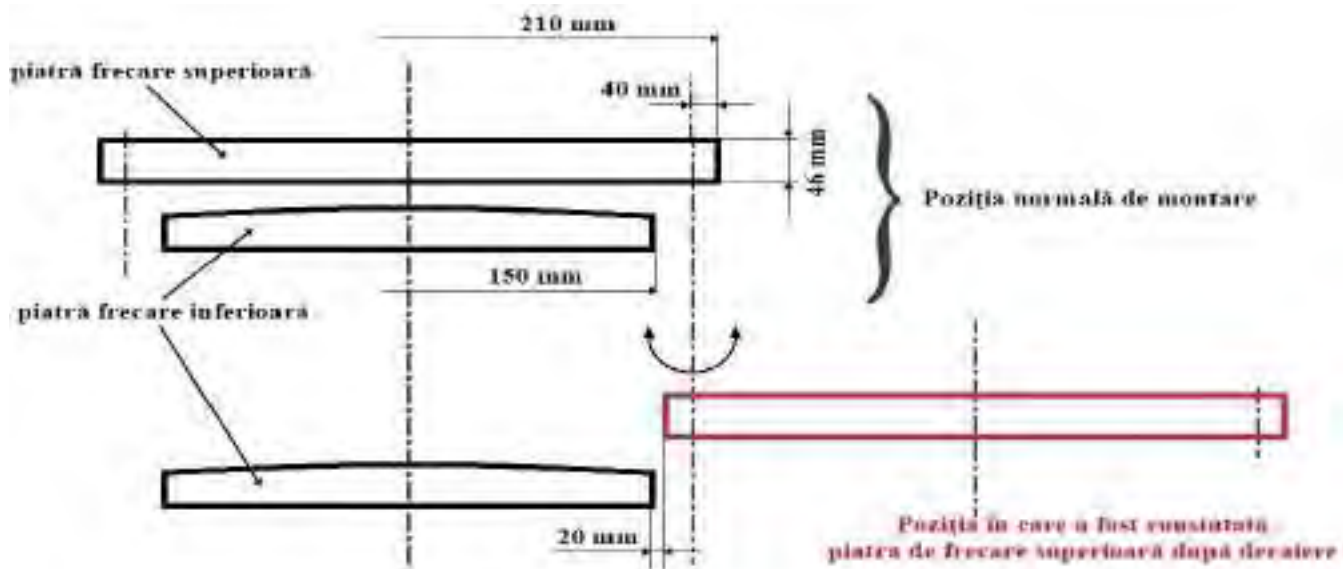
- piatra de frezare inferioară 300 x 90mm;
- piatra de frezare superioară 420 x 125mm; având două adaosuri montate deasupra acesteia, rezultând o grosime totală a celor 3 elemente de 46mm (20 + 21 + 5).

fig. 7: poziția normală și cea constatată după deraiere a pietrelor de frecare inferioară și superioară de pe partea stângă a boghiului cu roțile 1÷4

▪ valoarea jocului însumat între pietrele de frecare de pe ambele părți ale boghiului cu roțile 1÷4, al doilea boghiu în sensul de mers, a fost măsurată după introducerea vagonului pe o linie de reparație și aducerea în poziția normală de montare a pietrei de frecare superioare de pe partea stângă (găsită rotită). În aceste condiții a fost constatată o valoare de 22mm pentru acest joc însumat. După cum se observă din fotografia nr.12 și figura nr. 7, după rotirea pietrei de frecare superioare, aceasta permitea pietrei de frecare inferioare să se deplaseze până la zona de fixare a celeilalte pe șasiul vagonului. În urma acestei deplasări valoarea jocului însumat între pietrele de frecare de pe ambele părți ale acestui boghiu s-a majorat cu 46mm și a devenit 68mm (22mm+46mm), depășind valoarea maximă admisă în exploatare de 24mm;

pierderii șurubului de fixare, respectiv al rotirii pietrei de frecare, cel mai probabil aceasta producându-se în momentele anterioare deraierii acestui vagon.

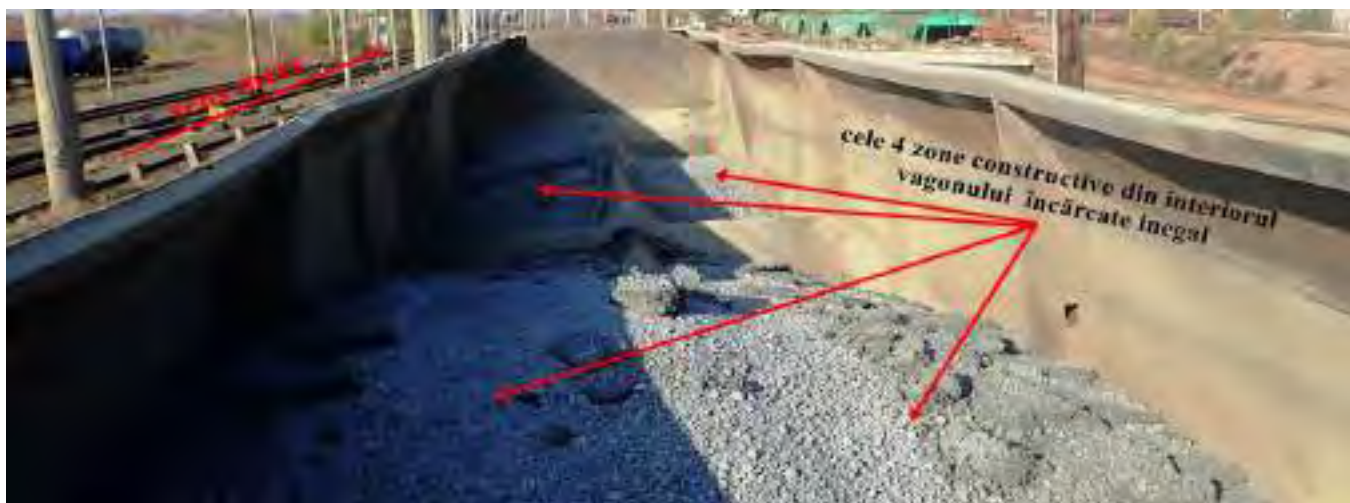
foto 17: aranjarea încărcăturii în vagonul nr.81536650964-5

La verificarea vizuală a încărcăturii s-a constatat că aceasta are o componență relativ omogenă (granule de dimensiuni apropiate), fiind repartizată inegal în cele 4 zone constructive din interiorul vagonului, cantitatea din aceste zone scăzând în următoarea ordine: stânga spate (sens mers la momentul deraierii), dreapta spate, stânga față și dreapta față. Având în vedere această constatare, au fost efectuate măsurători în 14 puncte identificate după numărul fusurilor de osie (4 măsurători în colțurile vagonului, 2 măsurători în dreptul separatorilor intermediari din jumătatea din spate, 4 măsurători la mijlocul vagonului și 4 măsurători în dreptul celor două crapodine), a distanței existente între rama superioară a vagonului și încărcătura acestuia, rezultând următoarele:

Referitor la repartizarea încărcăturii în vagonul nr.81536650964-5, în urma cântării au fost constatate depășiri ale prevederilor din *Anexa II a Regulamentului pentru utilizarea reciprocă a vagoanelor în trafic internațional (RIV)*, respectiv a fost depășit raportul maxim admis de 1,25:1 între roțile (dreapta/stânga) ale aceleiași osii. Depășirea cea mai mare a raportului maxim admis a fost constatată în cazul osiei cu roțile 7÷8, prima osie în sensul de mers.

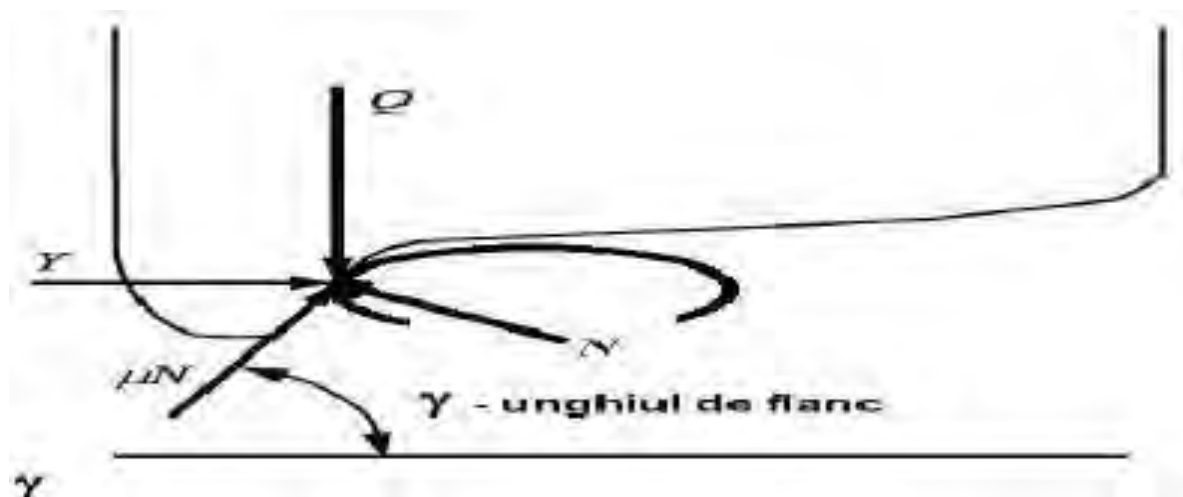
fig. 8: forțele ce acționează la contactul roată-șină

Notând sarcina pe roata atacantă cu Q , reacțiunea din partea șinei firului exterior cu N și forța laterală de ghidare pe roata atacantă cu Y , respectiv cu μN forța tangențială, în regim dinamic a avut loc următorul fenomen:

Din cauza încărcăturii așezate inegal precum și a deplasării pietrei de frecare către urma vagonului, având drept consecință majorarea jocului însumat al pietrelor de frecare peste toleranțele admise, are loc o descărcare de sarcină pe roata atacantă adică o scădere semnificativă a valorii lui Q . Scăzând valoarea lui Q , scade și intensitatea reacțiunii șinei, în speță valoarea lui N .

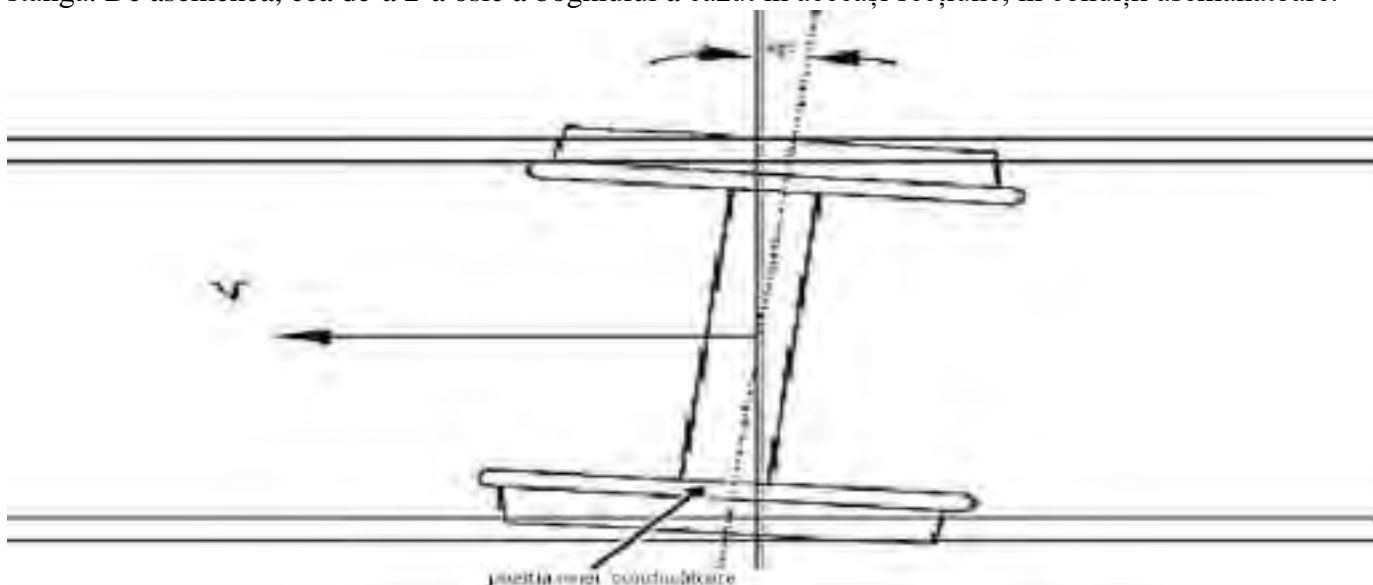
fig. 9: poziția osiei conducătoare în cuprinsul curbei

De asemenea, depășirea valorilor admise ale uzurii verticale pe firul exterior al curbei și în consecință ale ecartamentului prescris a făcut posibilă o rotire a osiei în sens orar față de poziția ei normală, generând creșterea unghiului de atac (unghiul format între buza bandajului și șină, notat α), fapt ce a favorizat de asemenea escaladarea buzei bandajului roții atacante pe flancul activ al ciupercii șinei, în punctul 0.

În secțiunea transversală a căii, în care această roată conducătoare a căzut la exteriorul căii, s-au constatat și urme de cădere a roții în interiorul căii, produse de către roata corespondentă din partea stângă. De asemenea, cea de-a 2-a osie a boghiului a căzut în aceeași secțiune, în condiții asemănătoare.
