RAPORT DE INVESTIGARE

privind incidentul feroviar produs la data de 25.09.2019, pe raza de activitate a Sucursalei Regionale C.F. Cluj, secția de circulație Războieni – Cluj Napoca, în halta de mișcare Călărași Turda, prin lovirea unor elemente ale instalațiilor feroviare, de către o piesă de la locomotiva EA 904, aflată în remorcarea trenului de călători Inter Regio nr. 1838-1.

*Raport de investigare ediție finală
24 august 2020*

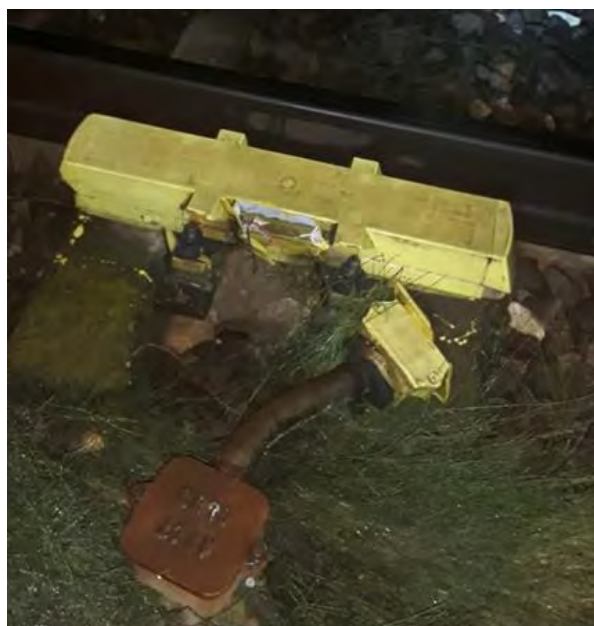
Imaginea 3- Avarie la inductorul de autostop din cale de 1000/2000 Hz aferent semnalului XR de pe BLA Călărași Turda – Câmpia Turzii. Cutia cu borne este smulsă din corpul inductorului.

În cursul deplasării cu drezina pantograf în vederea înlocuirii funiilor degradate, a observat inductorii de autostop din cale aferenți semnalului XR al stației Câmpia Turzii având cutiile cu borne smulse din corpul inductorului, iar inductorul de 1000/2000 Hz aferent semnalului Pr.X având furtunul dintre inductor și pichet smuls, firele de legătură fiind rupte;

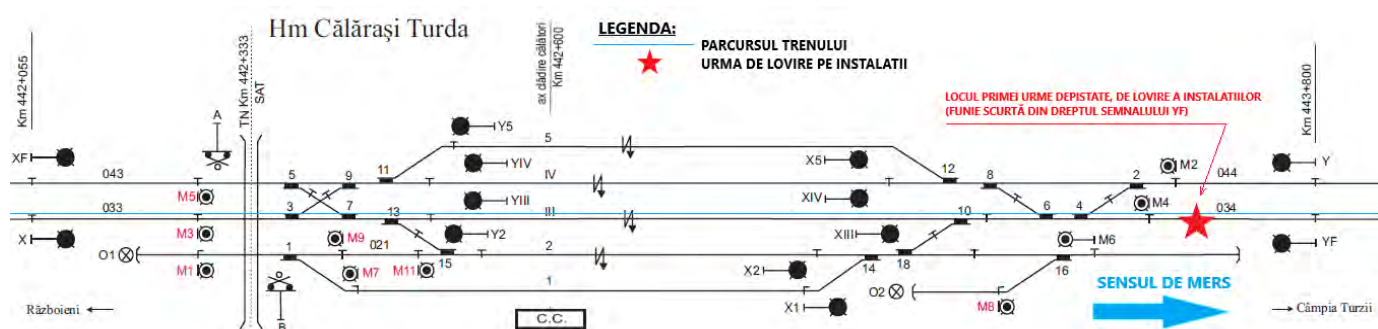
Imaginea 4 – Locul primei urme depistate de lovire a instalațiilor în Hm. Călărași Turda

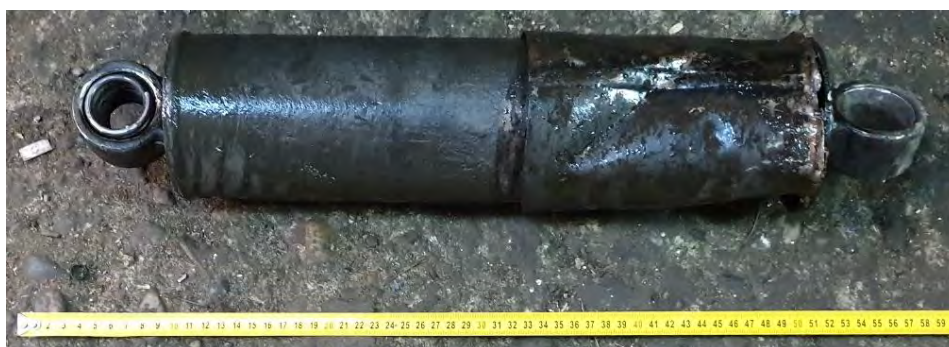
Cauza directă a producerii incidentului feroviar o constituie intrarea în gabaritul pentru elemente ale instalațiilor feroviare, a unei piese din componența locomotivei EA 904 (amortizorul hidraulic vertical aferent osiei 6 partea dreaptă).

Imaginea 5 – amortizorul hidraulic vertical, osia 6 partea dreaptă era demontat și prezenta urme de lovituri.

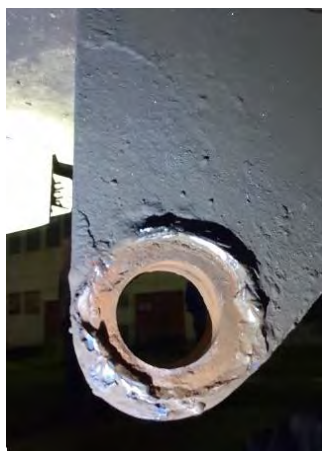
Imaginea 6 – sudura de fixare a bulonului era ruptă, cu ruptură parțial veche .

Din cauza solicitărilor mecanice suplimentare exercitate asupra sudurii, aceasta a început să se fisureze. Procesul de fisurare s-a desfășurat pe un interval de mai multe zile înainte de producerea incidentului, fapt confirmat de apariția ruginii în fisurile din interiorul sudurii. Fisurile au evoluat până la momentul la care materialul de sudură nu a mai asigurat secțiunea necesară, producându-se ulterior ruperea sudurii și desprinderea bulonului de cutia locomotivei.

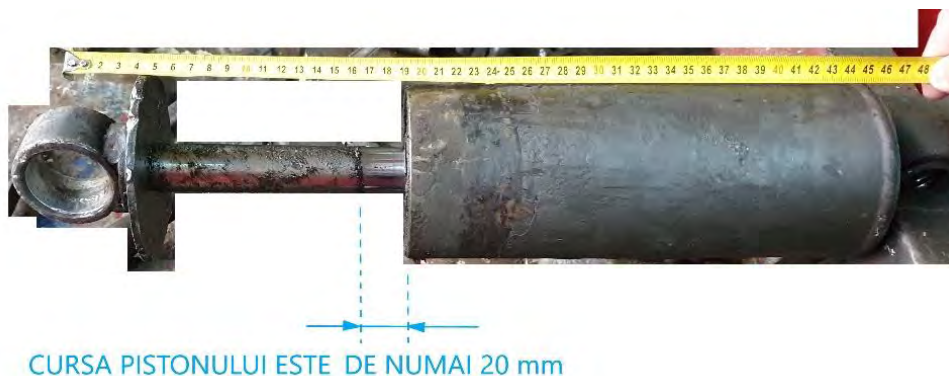
Amortizorul hidraulic vertical, prezinta urme de lovire, iar la incercarile efectuate se constata ca cursa acestuia este de numai 20 mm în loc de 75 mm.

Imaginea 7 – Amortizorul hidraulic vertical după demontare. Se evidențiază cursa tijei pistonului, de numai cca. 20 mm (zona lucioasă a tijei pistonului), față de cei 75 mm – prevăzuți în specificațiile tehnice de specialitate.

Amortizorul hidraulic vertical de la osia 6 partea dreaptă a locomotivei EA 904, funcționa defectuos, deoarece cursa pistonului era de numai 20 mm față de cea prescrisă de 75 mm. Acest fapt a produs solicitări mecanice excesive în interiorul sudurii cu care era fixat bulonul superior de cutia locomotivei.

Operațiunea de verificare a cursei pistonului de la amortizorul hidraulic vertical, nu este prevăzută a se face cu ocazia reviziilor planificate la locomotivele de tip LE, ci numai cu ocazia reparațiilor planificate. Întrucât locomotiva EA 904 era scadentă la reparație tip RR din data de

10.01.2015, reiese că defectarea amortizorului s-a produs în perioada în care a fost depășit termenul la care trebuia verificată starea tehnică a amortizorului hidraulic vertical.

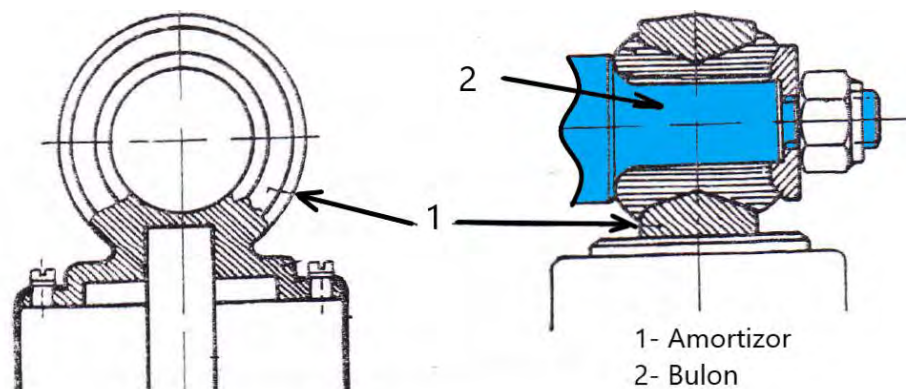
Imaginea 8 – Prinderea cu bulon, a amortizorului hidraulic vertical.

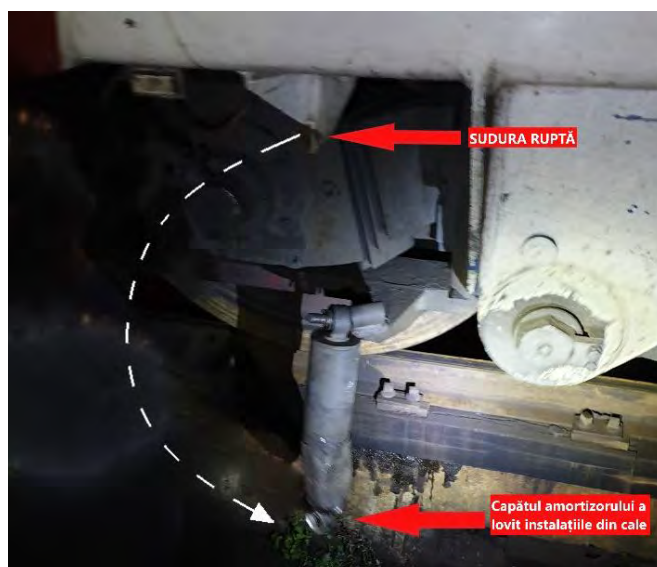
Nemaifiind fixat în partea superioară de cutia locomotivei prin intermediul bulonului, amortizorul hidraulic vertical a executat în plan vertical o rotație de 180°, rotindu-se în jurul articulației din legatura de gardă. În urma acestei schimbări de poziție, partea superioară a amortizorului s-a deplasat în jos, a intrat în gabaritul pentru elemente ale instalațiilor feroviare și a lovit și avariat componentele instalațiilor SCB între Hm. Călărași Turda și stația Câmpia Turzii.

Imaginea 9 - Amortizorul hidraulic s-a rotit și a lovit instalațiile din cale (reconstituire). Poziția amortizorului după desprinderea din urechea superioară, amortizorul fiind susținut doar în articulația inferioară.
