MINISTERUL TRANSPORTURILOR,
INFRASTRUCTURII SI COMUNICATIILOR

AGENȚIA DE INVESTIGARE FERROVIARĂ ROMÂNĂ - AGIFER

RAPORT DE INVESTIGARE

al accidentului feroviar produs la data de 27.08.2019, pe raza de activitate a Sucursalei Regionale CF Constanța, secția de circulație neinteroperabilă Palas – Năvodari, între stațiile Palas și Constanța Mărfuri, în circulația trenului de marfă 89847, la km 1+175,5 prin deraierea primei osii în sensul de mers al locomotivei DA 1647 care asigura remorcarea trenului

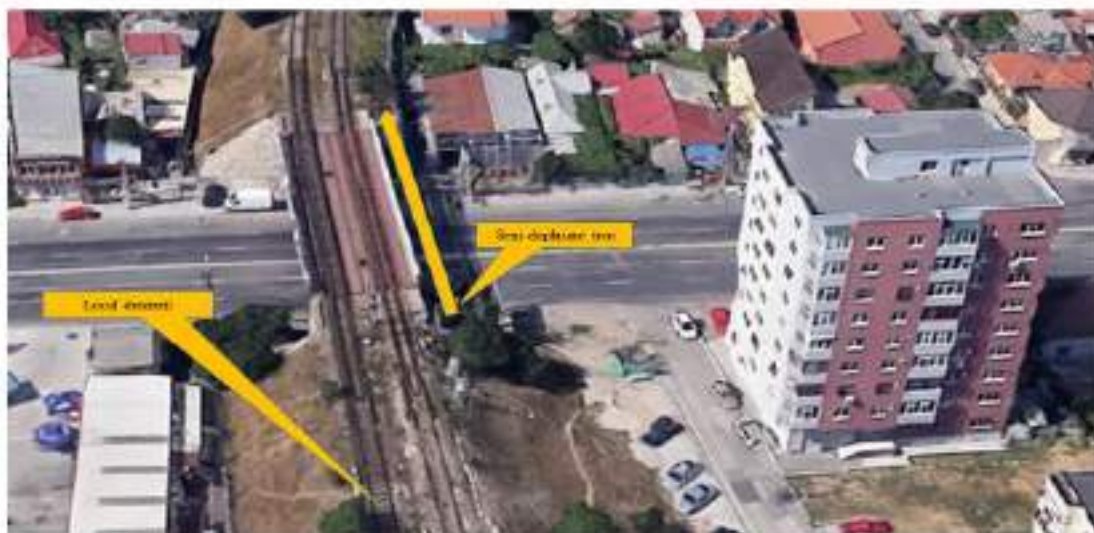
Fig. 2 –locul producerii accidentului

În timpul circulației trenului pe o zonă de traseu în curbă cu deviație stânga, la km1+175,5 s-a produs deraierea locomotivei care asigura remorcarea trenului, DA 1647, de prima osie, prima în sensul de mers.

Trenul a circulat cu locomotiva deraiată pe o distanță de aproximativ 20 m, după care s-a oprit ca urmare a frânării rapide a trenului.

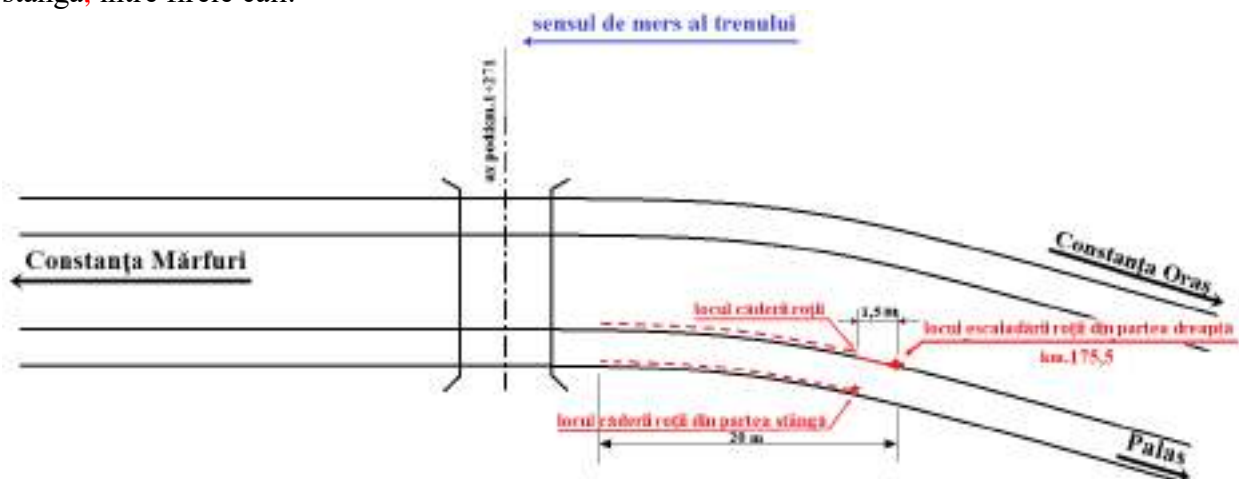
Fig. 3 – schița deraierii

Urmare a verificărilor efectuate la fața locului de către comisia de investigare, s-a constatat că primul punct de escaladare a fost pe flancul activ al firului exterior al curbei la km 1+175,5, punct situat pe curba circulară, acest punct a fost notat cu „0”. După escaladarea firului exterior de către roata din partea dreaptă, sens de mers, buza roții a rulat pe ciuperca șinei o distanță de aproximativ 1,5 m până în

dreptul primei joante care nu are corespondență pe firul interior, loc unde există urme de cădere în exteriorul căii. Concomitent cu căderea roții din dreapta, sens de mers, s-a produs și căderea roții din stânga, între firele căii.

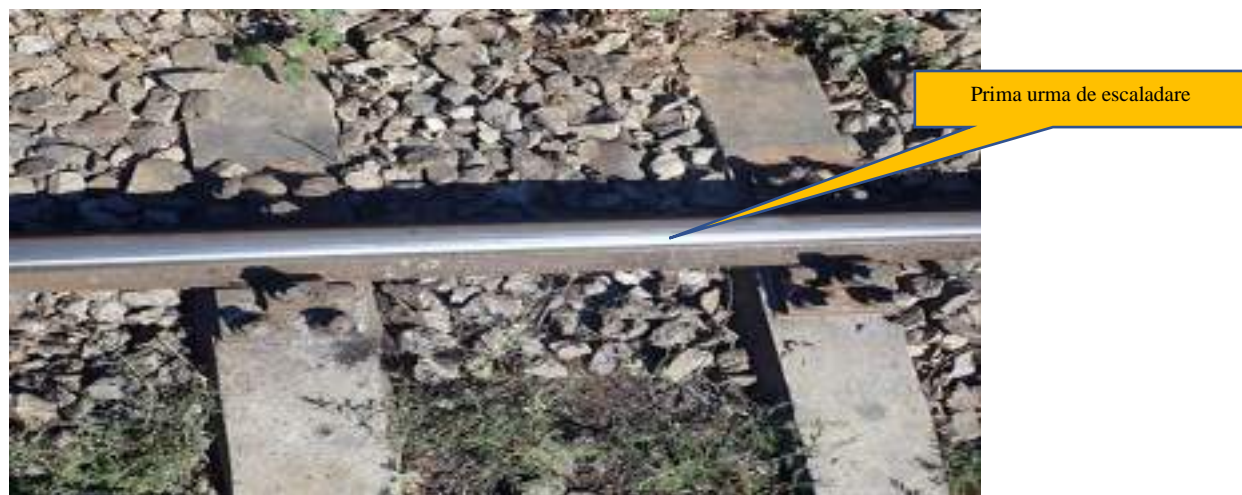
Fig. 4 – Prima urma de escaladare

Prima urmă de deraiere a fost identificată pe flancul activ al ciupercii șinei firului exterior al curbei la km 1+175,5 (urmă de escaladare), punct situat pe curba circulară, care a fost notat cu „0”. După escaladarea firului exterior de către roata din partea dreaptă, sens de mers, buza roții a rulat pe ciuperca

șinei pe o distanță de aproximativ 1,5 m până în dreptul primei joante (care nu are corespondență pe firul interior) cu prindere incompletă(lipsă buloane orizontale și verticale pe partea exterioară), loc unde au fost constatate urme de cădere în exteriorul căii. Concomitent cu căderea roții din dreapta, sens de mers, s-a produs și căderea roții din partea stângă între firele căii. Locomotiva a rulat cu primul boghiu deraiat aproximativ 20m.

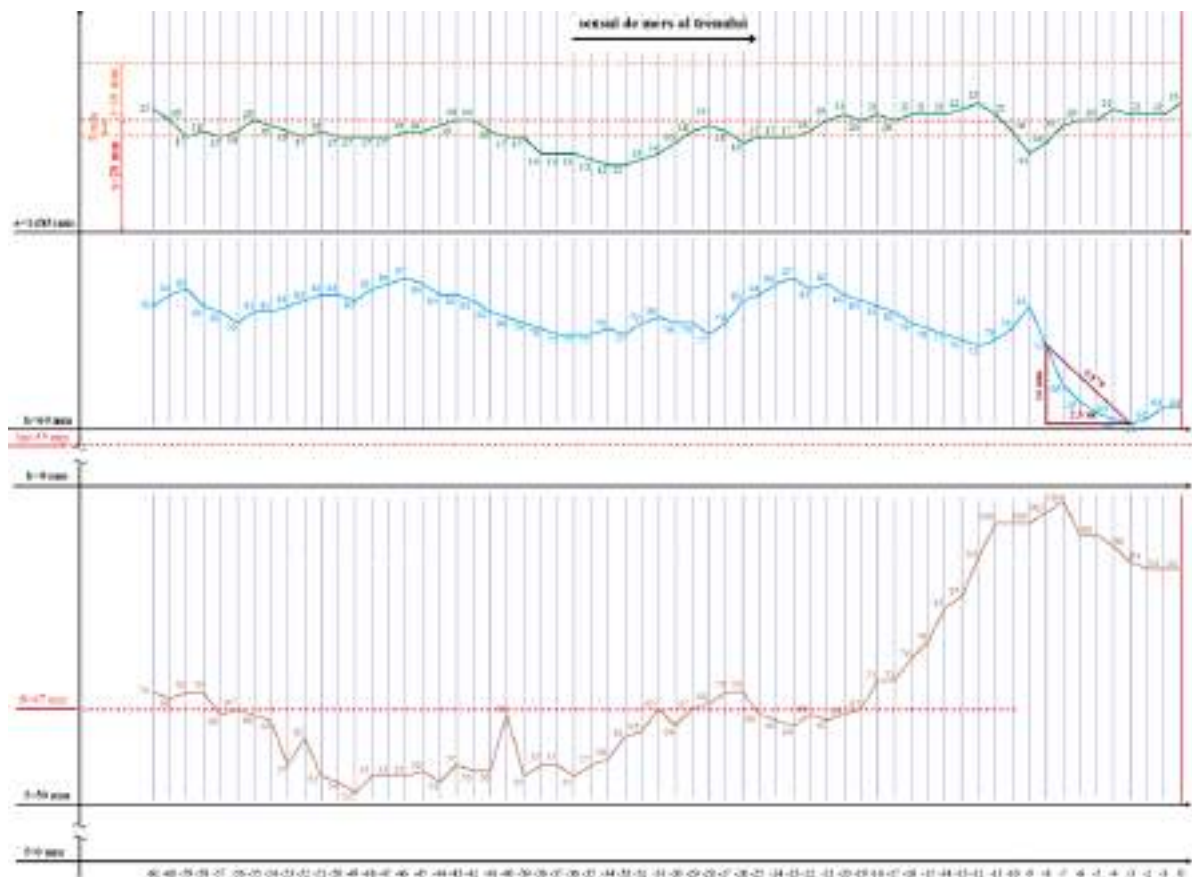
Fig. 6 – Diagrame ecartament, nivel transversal și săgeți

Au fost constatate depășiri ale valorii maxime admise a torsionării căii, prevăzute la art.7, pct. A.4 din *Instrucția de norme și toleranțe pentru construcția și întreținerea căii-linii cu ecartament normal, nr.314/1989, pentru circulația și manevra trenurilor*. Astfel înclinarea rampei defectului (torsionarea căii) între punctele de măsurare „-8” și „-3” a fost găsită de **1:179**, **valoare mai mare de 1:200**, înclinarea maximă a rampei defectului admisă pentru viteza de circulație de 30 km/h.

În urma analizării măsurătorilor efectuate la suprastructura căii după producerea accidentului feroviar au fost constatate depășiri ale valorii maxime admise a torsionării căii, prevăzute la art.7, pct. A.4 din *Instrucția de norme și toleranțe pentru construcția și întreținerea căii-linii cu ecartament normal, nr.314/1989, pentru circulația și manevra trenurilor*. Astfel înclinarea rampei defectului între punctele de măsurare „-8” și „-3” a fost găsită de **1:179**, față de înclinarea rampei defectului admisă de 1:166 pentru circulația și manevră trenurilor.

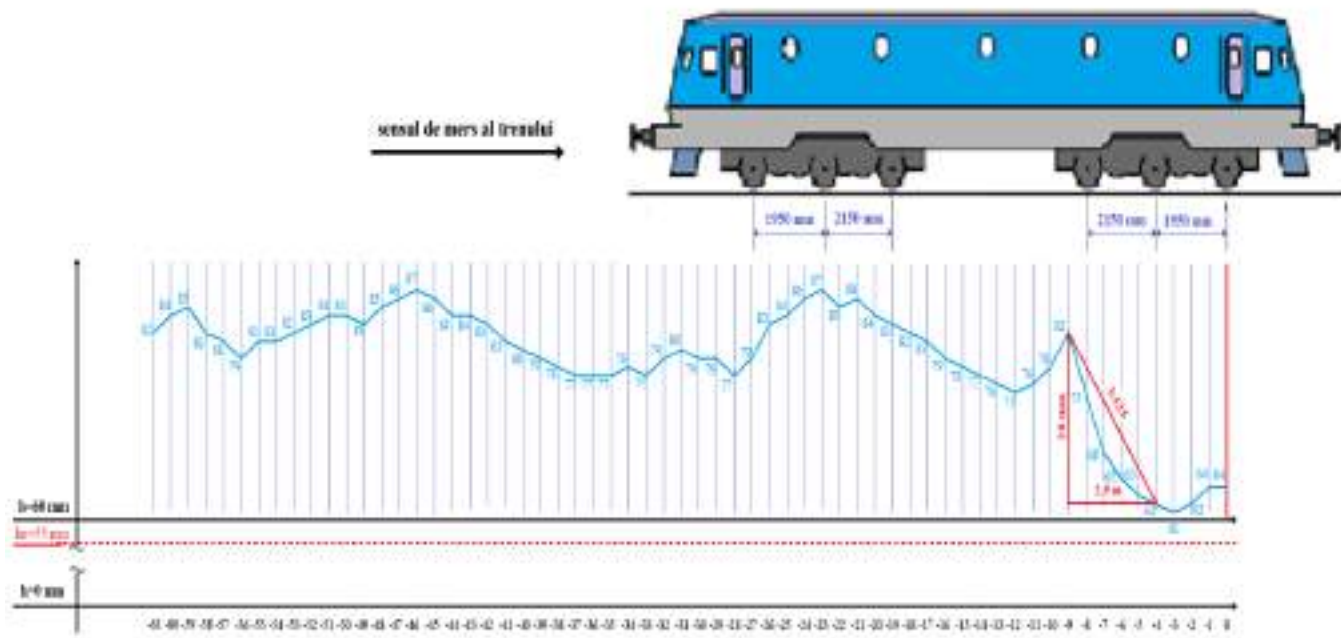
Din analiza constatărilor efectuate la locul producerii accidentului feroviar, a geometriei și a stării tehnice a căii, s-a constatat că în zona unde a avut loc accidentul, starea tehnică a suprastructurii căii era necorespunzătoare, deoarece anterior locului de producere a deraierii, există o zonă, în care înclinările rampei defectului (torsionarea căii) depășeau valoarea rampei maxime admise de 1:200 pentru circulația și manevra trenurilor. În aceste condiții la momentul în care roata din partea dreaptă a osiei conducătoare (prima în sensul de mers) a ajuns în punctul „0” s-a produs descărcarea de sarcină a acesteia, fapt ce a influențat în mod negativ stabilitatea la deraiere. **Menționăm faptul că este al 2-lea accident produs în aceeași zonă la interval de o lună și jumătate și din aceeași cauză.**
