RAPORT DE INVESTIGARE

privind incidentului feroviar produs la data de la data de **01.02.2019**, pe raza de activitate a Sucursalei Regionala C.F. Iași, în circulația trenului de călători Regio nr.5421, între **stația CFR Mircești** și **halta de mișcare Muncel**, prin lovirea bobinei de joantă din dreptul semnalului BL17, de către inductorul locomotivei DA 1272, aflată în stare remorcată la roate, în compunerea trenului

*EDIȚIE finală
29 ianuarie 2020*

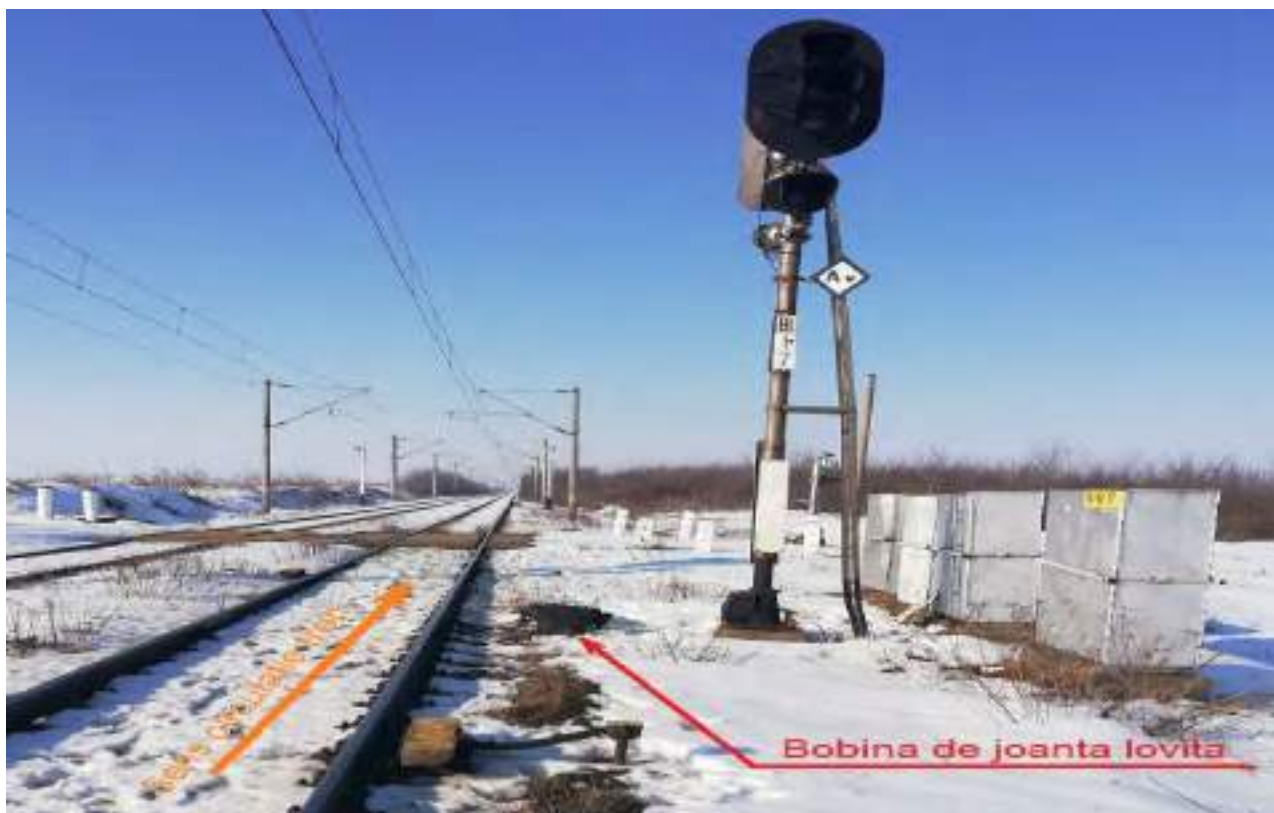
Foto nr.1 – Locul producerii incidentului, linia curentă I, între Mircești și Muncel, km.367⁺⁸⁵⁰

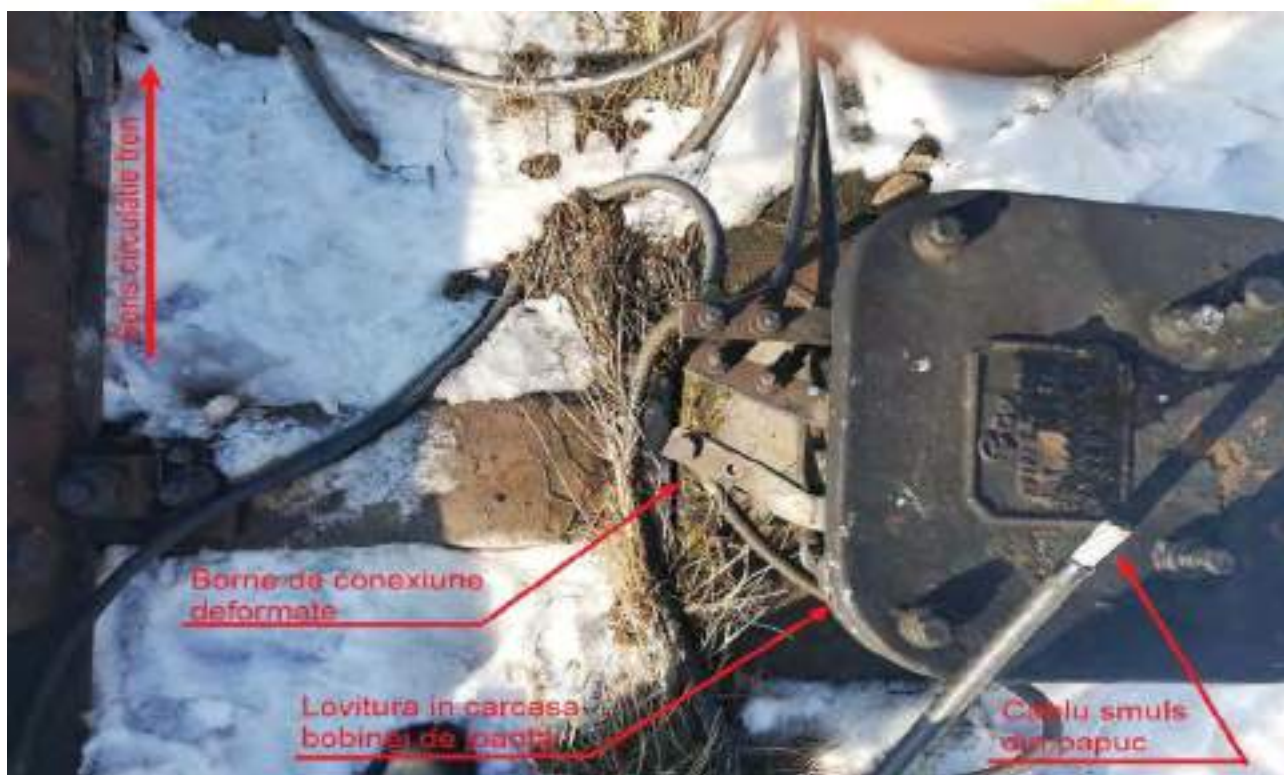
Foto nr.2 – Bobina de joantă de la km.367⁺⁸⁵⁰, cu cabluri smulse, conexiuni de deformate, carcasa lovită

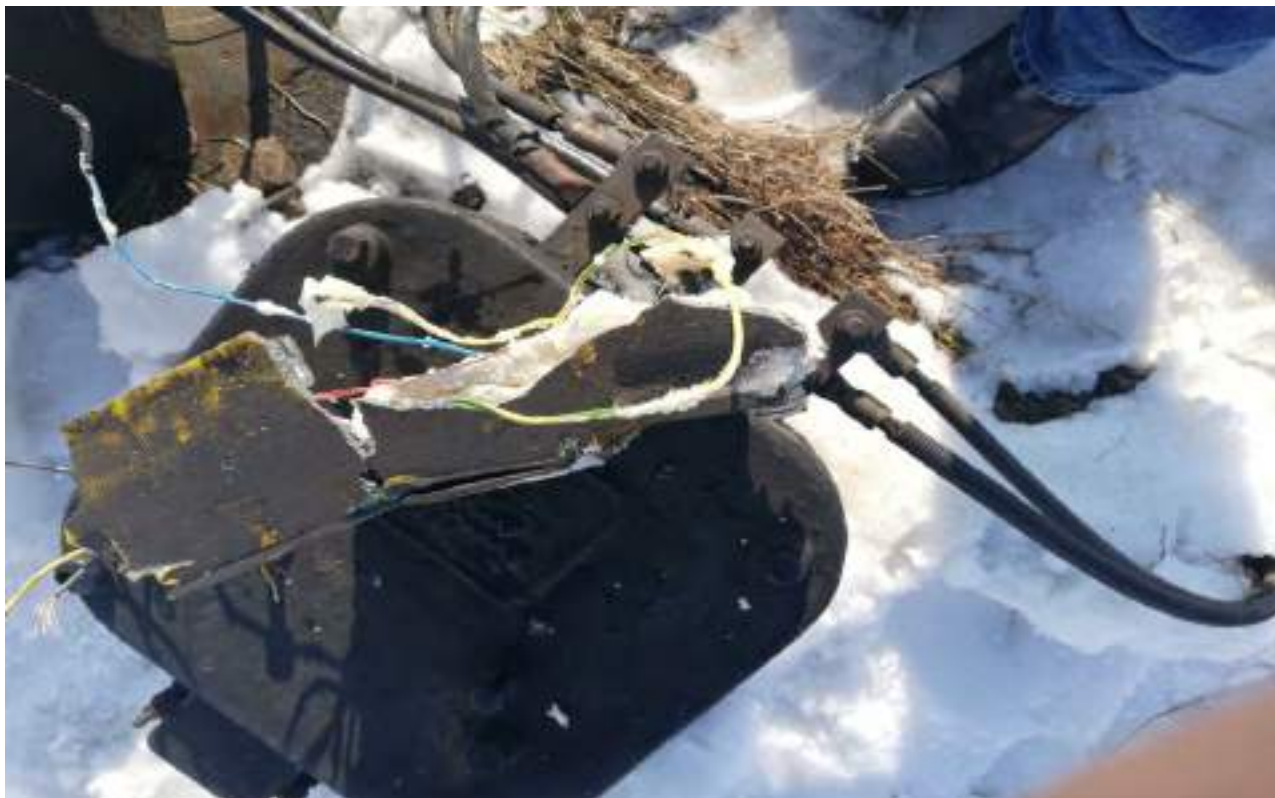
Foto nr.3 – Segment din inductorul distrus al locomotivei DA1272, poziționat pe carcasa bobinei de joantă

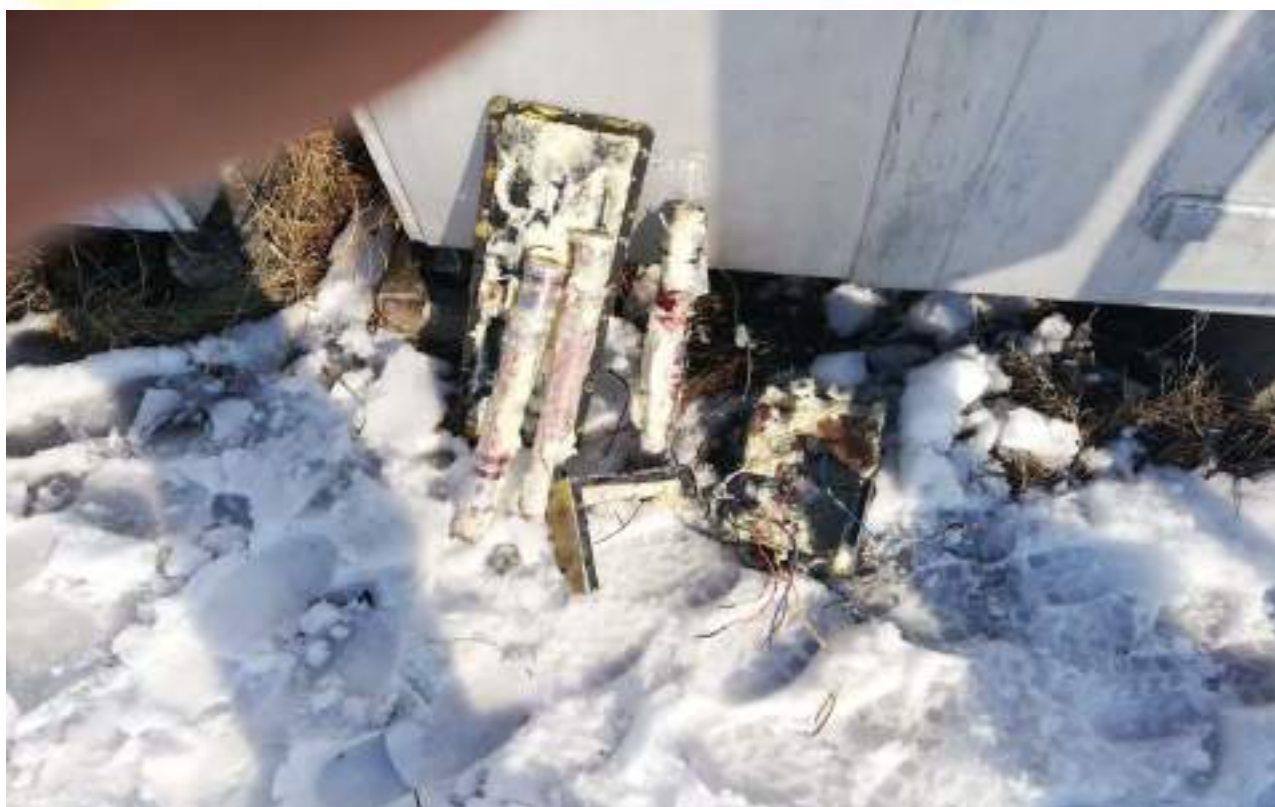
Foto nr.4 – Segmente din inductorul distrus al locomotivei DA1272, partea (fața) inferioară și parțial partea superioară

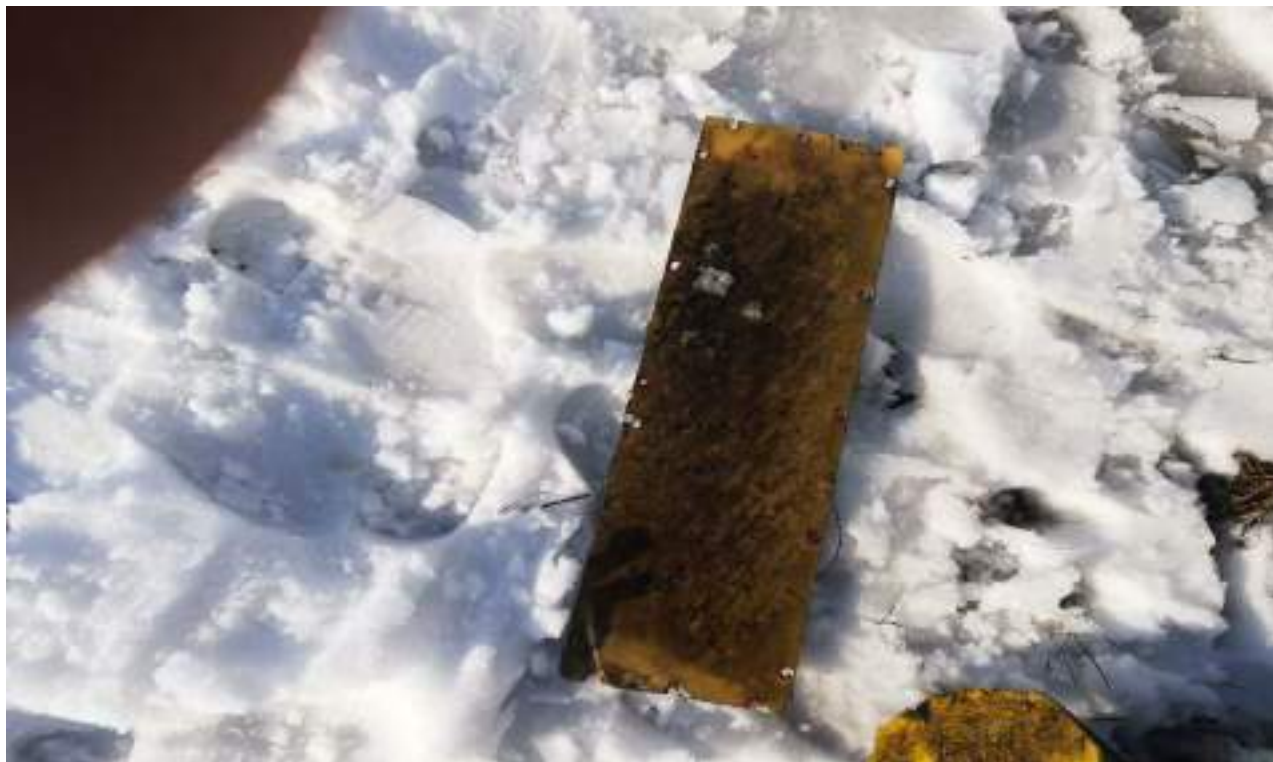
Foto nr.5 – Partea (fața) inferioară din inductorul distrus al locomotivei DA1272, așa cum a fost constatată în zona pasajului de trecere la nivel cu calea ferată

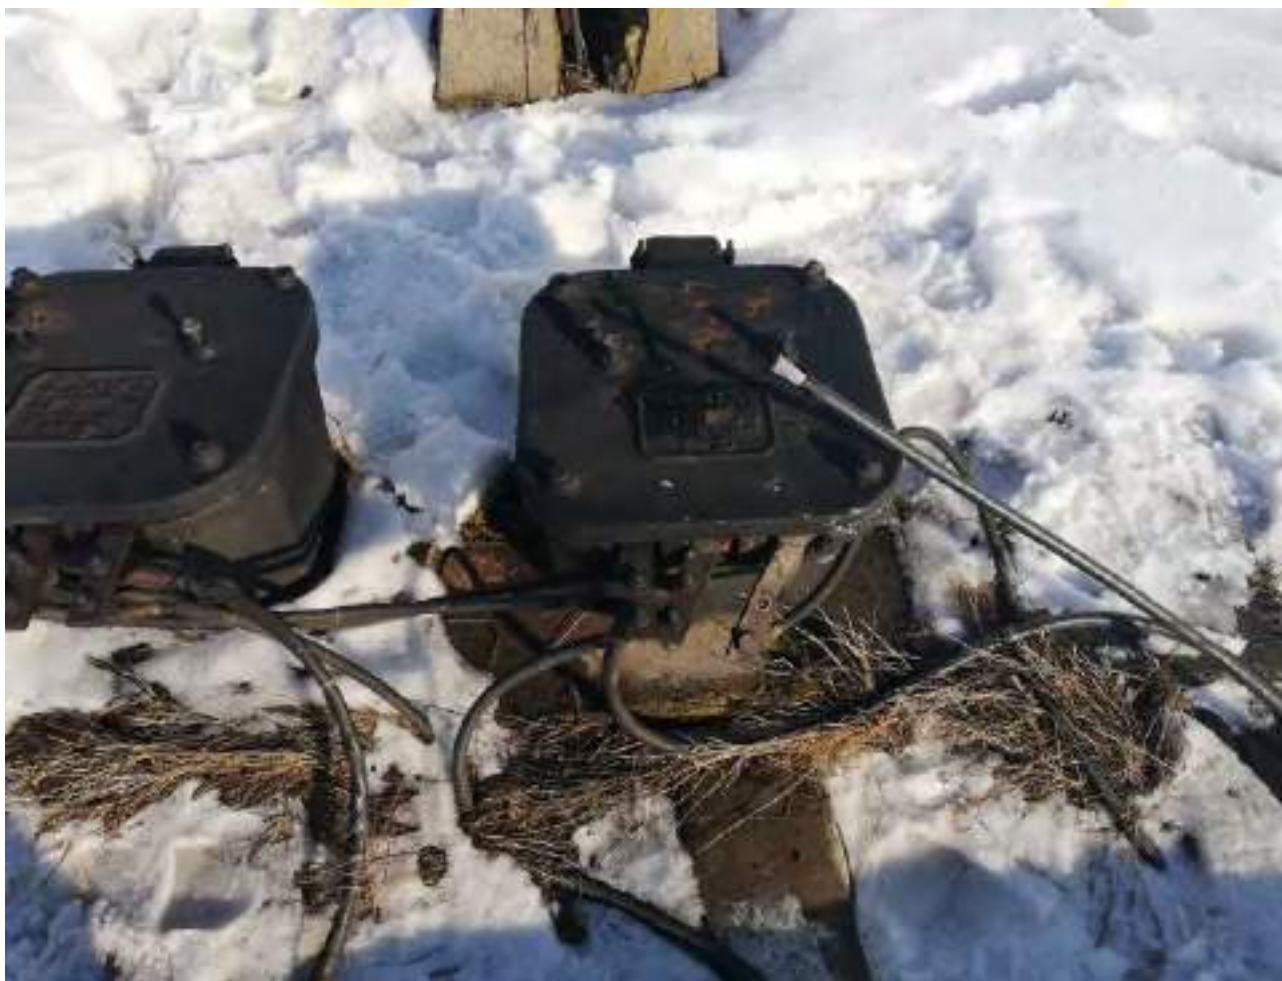
Prin producerea incidentului, la secțiunea izolantă YF 4 AD s-a constatat bobina de joantă (din dreptul semnalului BL17 la km.367⁺⁸⁵⁰) lovită, cabluri smulse și cu bornele acestora puse în scurt. Deasemenea, în zonă au fost găsite bucăți din inductorul locomotivei DA1272, dispersate în lungul căii ferate, pe exterior dar și între firele căii, pe o distanță de aproximativ 20 metri.

Foto nr.6 – Bobina de joantă (din dreptul semnalului BL17 de la km.367⁺⁸⁵⁰) lovită, cabluri smulse

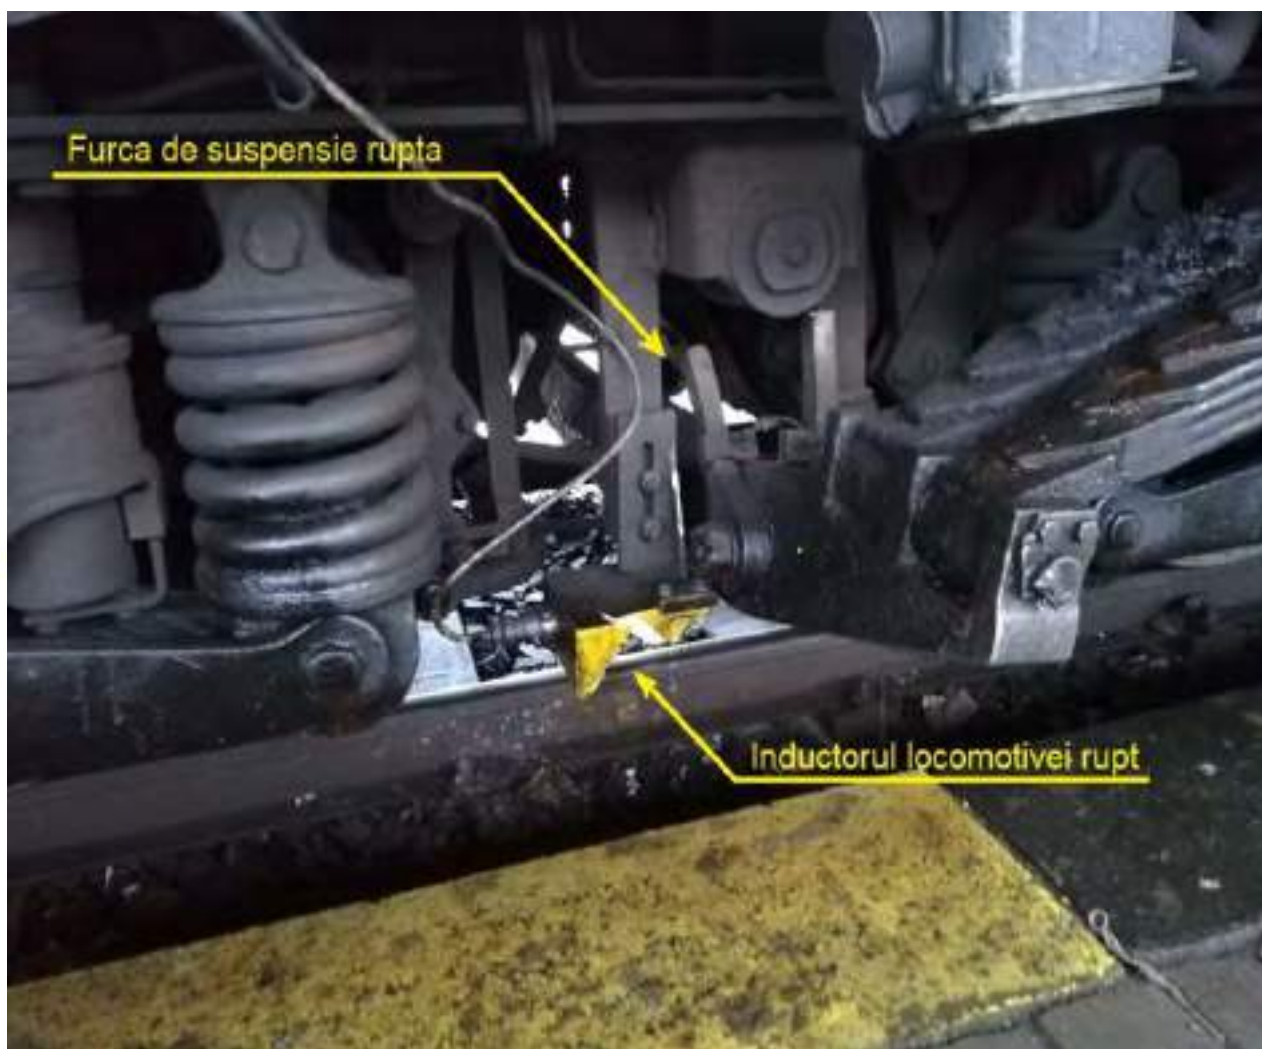
- furca de suspensie de la boghiul II partea stângă, prezintă ambele brațe verticale rupte și rămase în poziție, cu siguranța în stare bună;
- balansierul de la boghiul II dinspre PC1, partea stângă, lăsat peste restul de inductor rămas și fără lovituri la partea inferioară, ceea ce înseamnă că nu a lovit părți componente ale căii ferate sau instalațiilor din cale;

Foto nr.7 – Furca de suspensie ruptă, balansier transversal lăsat peste restul de inductor rămas

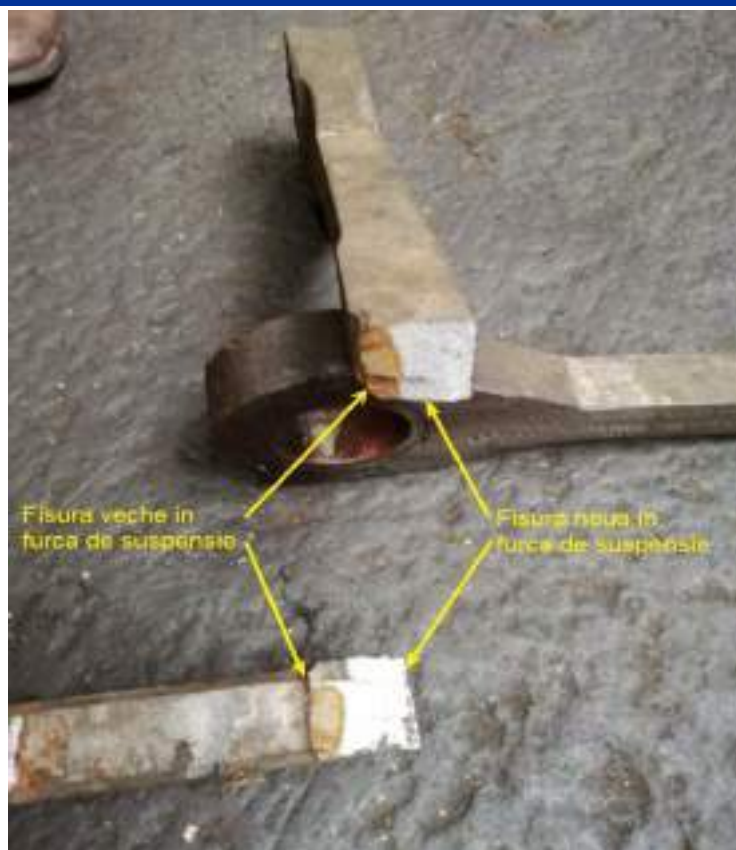
- unul din brațele furcii de suspensie, prezintă în secțiunea de rupere fisură veche, aproximativ 25% din suprafață;

Foto nr.8 – Furca de suspensie ruptă, cu ruptură veche de 25% din suprafața secțiunii

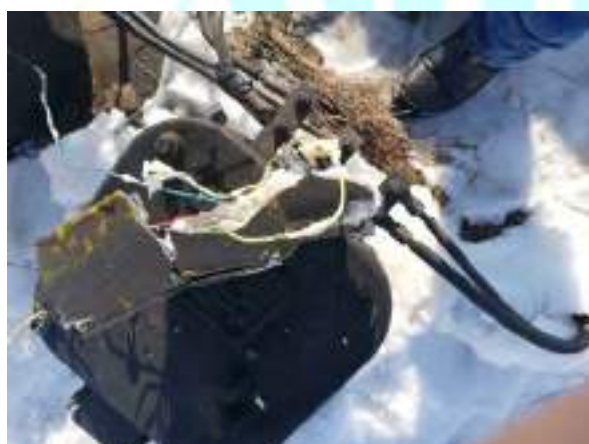
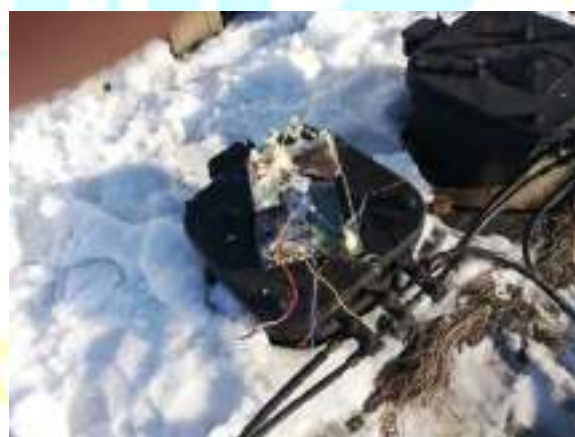
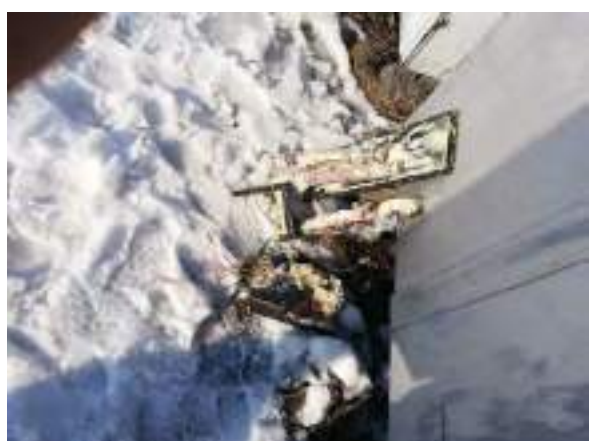
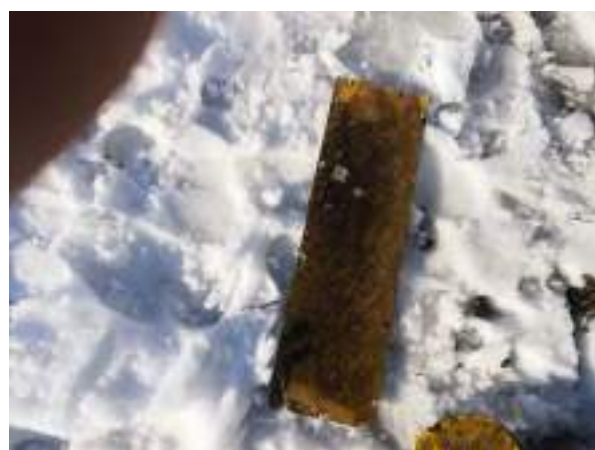
- inductorul de la PC2 spart, rămas în proporție de 10% din corpul său, restul fiind în bucăți dispersat în lungul căii ferate, pe o distanță de 20 metri, în zona producerii incidentului;

Foto nr.9 ÷ 12 – Resturi din inductorul locomotivei DA1272, constatate la locul producerii incidentului

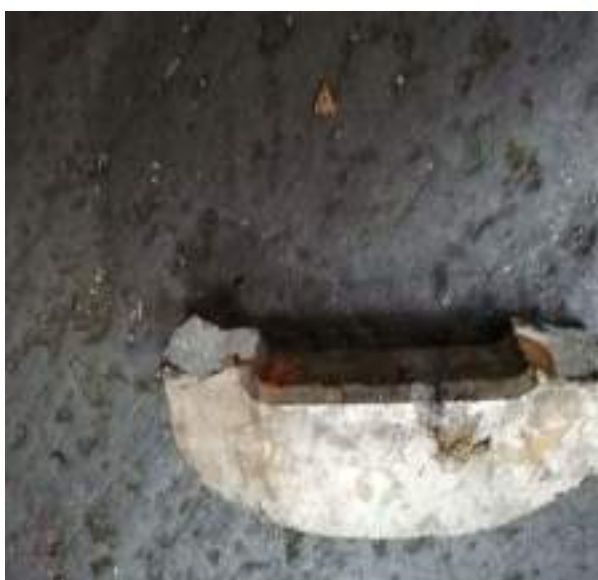
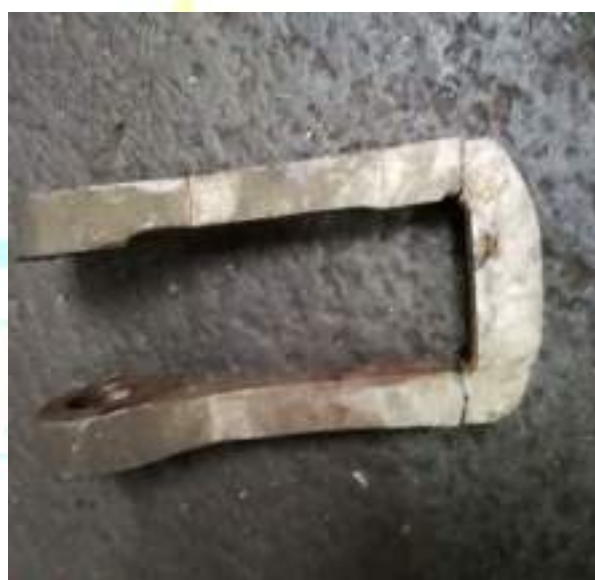
Locomotiva DA1272 a efectuat ultima reparație de tip RR la data de 19.07.2007, având termenul de scadență pentru efectuarea reparației tip RG **depășit cu 7 ani, 4 luni și 12 zile**. Neefectuarea la timp a reparației tip RG și menținerea în circulație a locomotivei, a condus la apariția, în timp, a fenomenului de oboseală, favorizând apariția fisurilor în corpul furcii de suspensie, nedepistabile prin ciclul de revizii tip RT, R1 sau R2, culminând în final cu secționarea acesteia.

Foto nr.13 ÷14 – Fisură veche pe latura mică, partea superioară a furcii de suspensie

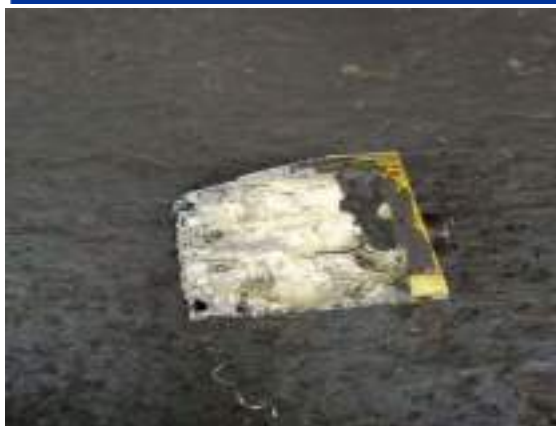
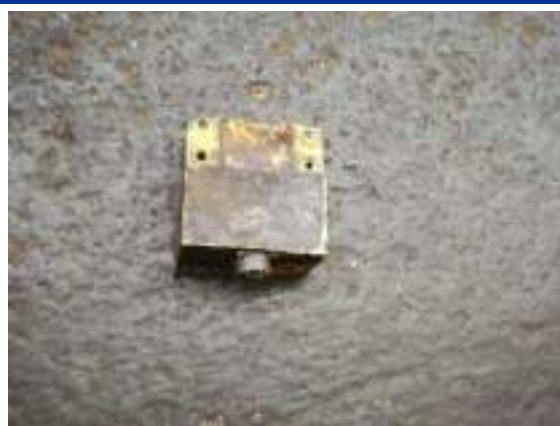
Foto nr.15 ÷16 – Partea de inductor rămasă în dispozitivul de fixare

Partea superioară a inductorului (aproximativ 10%) a rămas suspendată în dispozitivul de fixare și mufa de legătură electrică, fără a ieși din gabaritul de material rulant. De asemenea, la verificări în depoul Iași, s-a constatat că nici balansierul transversal nu era ieșit din gabaritul de material rulant și nu prezenta urme de lovituri pe partea inferioară.

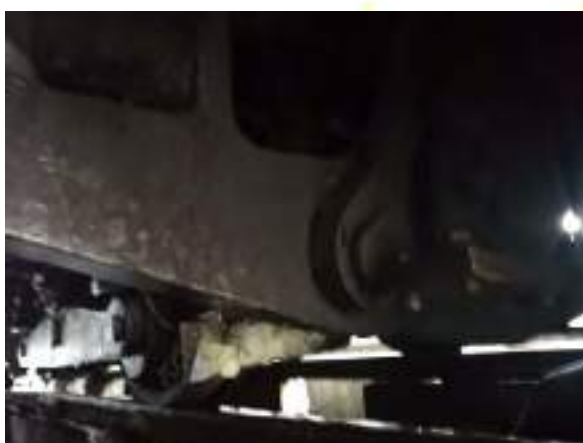
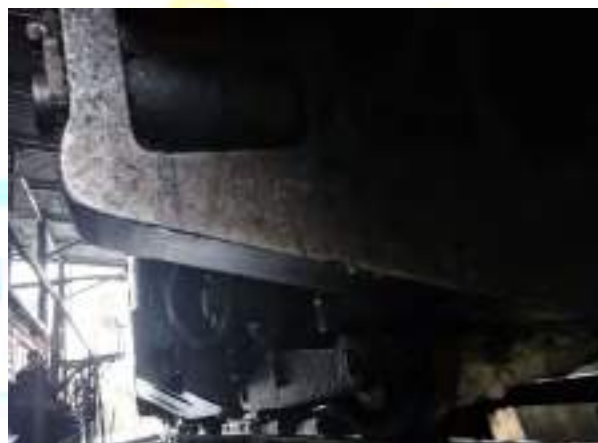
Foto nr.17 ÷18 – Balansierului transversal fără urme de lovituri pe partea inferioară
