AGENȚIA DE INVESTIGARE FERROVIARĂ ROMÂNĂ - AGIFER

## RAPORT DE INVESTIGARE

privind evenimentul feroviar produs la data de 31.01.2019, pe raza de activitate a Sucursalei Regionale CF Cluj, secția de circulație Salva - Sighetu Marmației (linie simplă neelectrificată), între stația CFR Valea Vișeuului și halta de mișcare Leordina, la km 10+342, în circulația trenului de călătorinr.4111-2, în urma coliziunii cu o bucată de stâncă desprinsă dintr-un versant stâncos a vehiculelor din compunerea trenului, având ca efect avarierea locomotivei de remorcare DA 1228, a locomotivei rotașe DA 881, avarierea și deraierea primelor două vagoane

*Raport final  
22 ianuarie 2020*

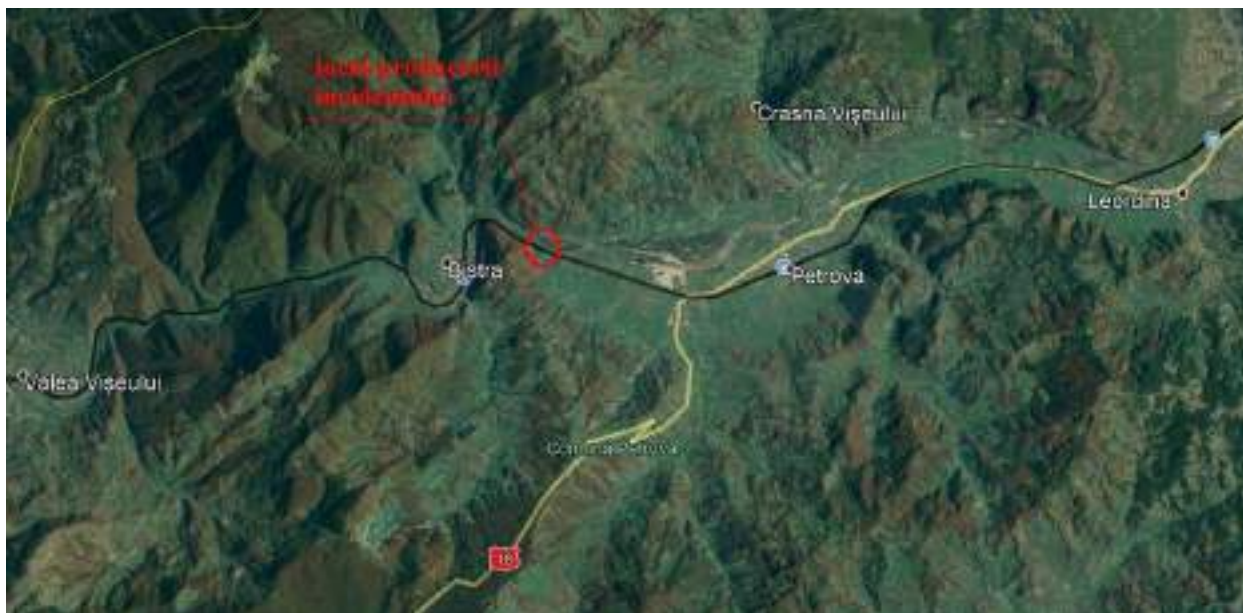
*Foto nr.1*

Locul producerii evenimentului feroviar este prezentat în *foto. nr.1*.

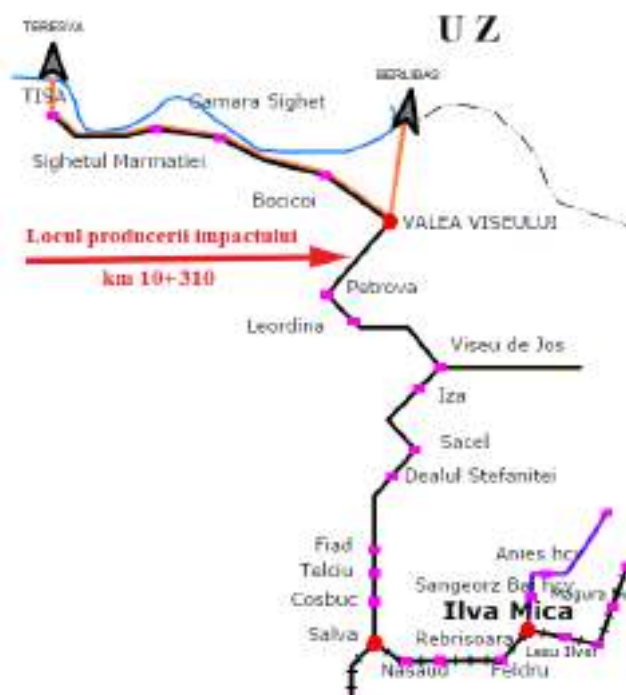
*Locul producerii deraierii  
Desen nr.1*

Între h.Vișeu Bistra - Leordina, la ora 02:10, în zona h.c. Petrova, aproximativ la km 10+310, din peretele stâncos aflat pe partea dreaptă (față de sensul de mers al trenului) o bucată de stâncă s-a desprins și s-a rostogolit înspre calea ferată antrenând pietre de dimensiuni diferite. Bucata de stâncă a ajuns în gabaritul de liberă trecere și a lovit cele două locomotive și primele două vagoane, fapt care a avut ca efect deraierea primului vagon de ambele osii ale primului boghiu în sensul de mers și deraierea celui de al doilea vagon de a doua osie a primului boghiu în sensul de mers. Trenul a fost oprit în urma măsurilor de frânare luate de mecanicul de locomotivă.

Datorită impactului între bucata de stâncă și pietrele desprinse din peretele stâncos, cu elementele suprastructurii căii, precum și datorită deraierii celor două vagoane, direcția căii a fost deformată pe o zonă de aproximativ 46 m (ansamblul șine-traverse a fost deplasat în partea stângă față de direcția de mers a trenului), ceea ce a avut ca efect distrugerea traverselor și ruperea unei șine.

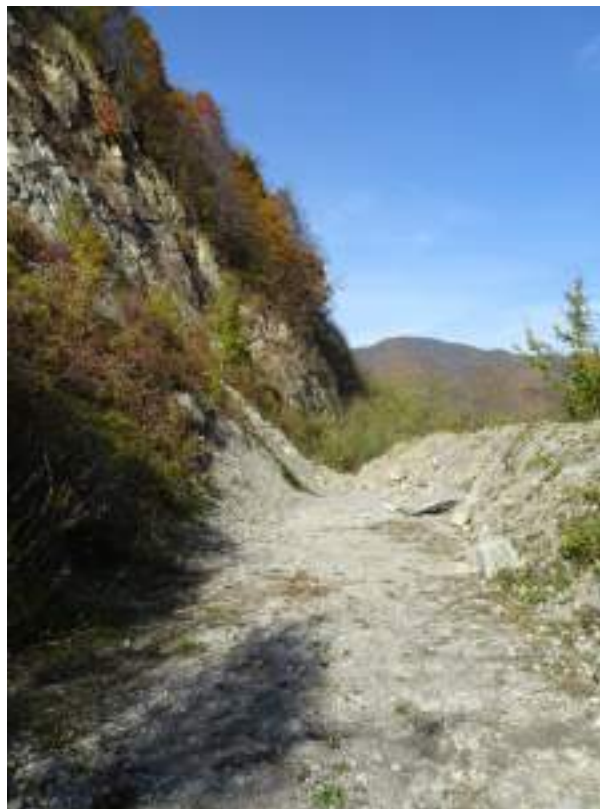
*Foto nr.3*

După producerea acestui eveniment feroviar, conducerea Secției L9 Sighetu Marmăției în perioada 01.02-19.02.2019, a concentrat efective de personal de la mai multe subunități de pe raza sa de activitate și împreună cu reprezentanți ai administrației locale, respectiv ai Primăriei comunei Petrova, care au acordat sprijin cu un utilaj multifuncțional, au putut elibera gabaritul de liberă trecere al căii ferate și apoi au degajat spațiul dintre versantul stâncos și cavalierul de protecție de bucățile de stânci și bolovani care se acumulaseră în decursul anilor. Materialele îndepărtate din acest spațiu au fost folosite pentru a mări înălțimea cavalierului de protecție. După executarea acestor lucrări înălțimea cavalierului a ajuns la aproximativ 4 m (foto nr.3).

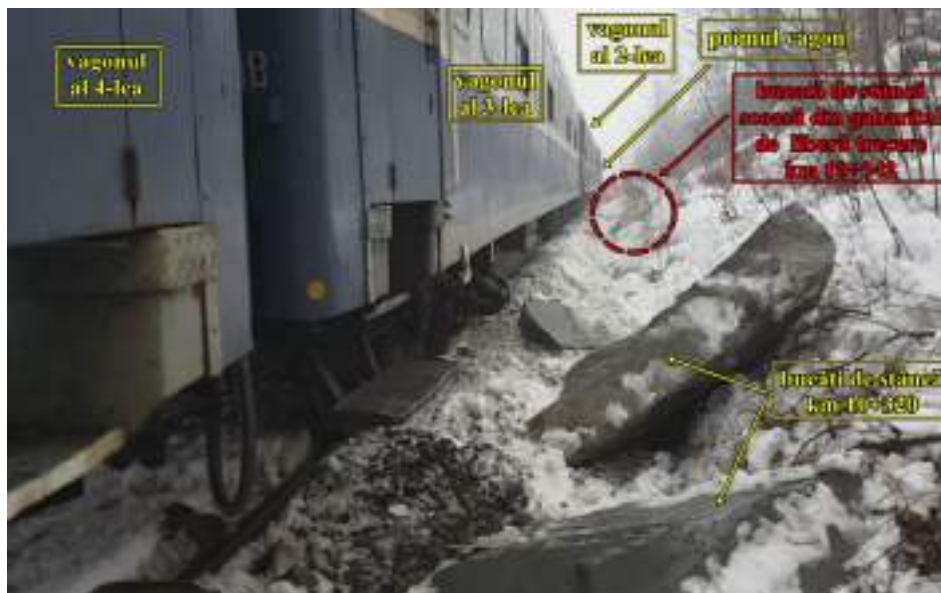
Foto nr.4 km 10+320

- la km 10+320 erau două bucăți de stâncă ce se aflau peste șanțul dintre terasamentul căii ferate și cavalier, poziționate aproximativ în dreptul zonei de legare a vagoanelor al 3-lea și al 4-lea.

Pozițiile în care se aflau aceste două bucăți de stâncă nu afectau gabaritul de liberă trecere;

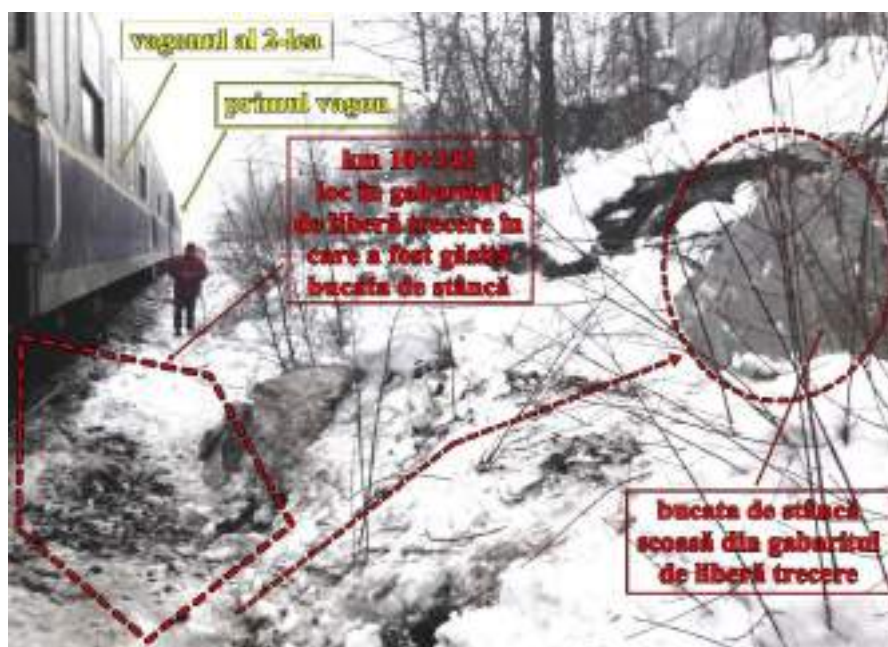
Foto nr.5

- la km 10+342 era o bucată de stâncă care fusese repositionată pe peretele dinspre calea ferată, a cavalierului. Inițial această bucată de stâncă a fost în gabaritul de liberă trecere aproximativ la km 10+342.

În urma frânării trenului, în dreptul acestei bucați de stâncă a ajuns capătul celui de al doilea vagon, dinspre vagonul al 3-lea a ajuns.

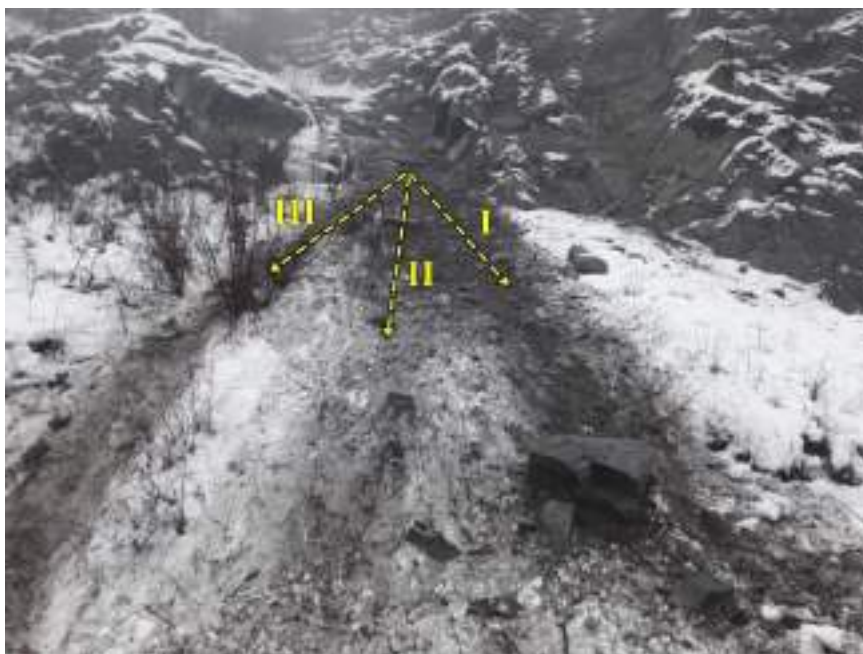
Pe versantul stâncos este un punct din care s-au format 3 direcții de cădere înspre cavalier, a bucăților de stâncă, bolovani și pietre desprinse din versant.

*Foto nr.6 versantul stâncos - cele 3 direcții de cădere a bucăților de stâncă, a bolovanilor și a pietrelor desprinse din versant*

Urma lăsată pe direcția I de bucățile de stâncă, bolovanii și alte pietre de dimensiuni mai mici în deplasarea lor către cavalier și respectiv înspre calea ferată este mult mai accentuată decât urmele de pe direcțiile II și III.

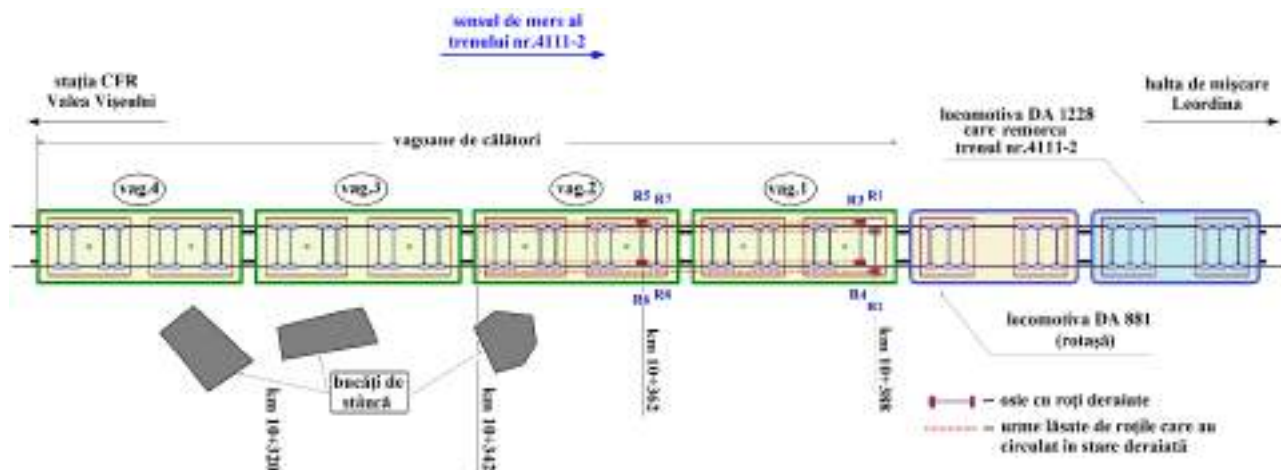
- locomotivele trenului, respectiv locomotiva DA 1228 care a remorcat trenul și locomotiva rotașă DA 881 nu erau deraiate;
- primul vagon era deraiat de ambele osii ale primului boghiu, în sensul de mers al trenului. La prima osie roata din partea stângă (roata  $R_1$ ) era căzută între firele căii, iar roata din partea dreaptă (roata  $R_2$ ) era căzută în exteriorul căii de rulare. A doua osie a acestui boghiu (osia cu roțile  $R_3$ - $R_4$ ) avea roata din partea stângă căzută în exteriorul căii de rulare (roata  $R_3$ ), iar roata din partea dreaptă era căzută între firele căii (roata  $R_4$ ).

*Schița nr.3 pozițiile osiilor deraiate ale primelor două vagoane*

- al doilea vagon era deraiat de cea de a doua osie a primului boghiu în sensul de mers al trenului, respectiv osia cu roțile R<sub>5</sub>-R<sub>6</sub>. Roata din partea stângă a acestei osii (roata R<sub>5</sub>) era căzută în exteriorul căii, iar roata din partea dreaptă (roata R<sub>6</sub>) era căzută între firele căii;
- ultimele două vagoane nu erau deraiate.

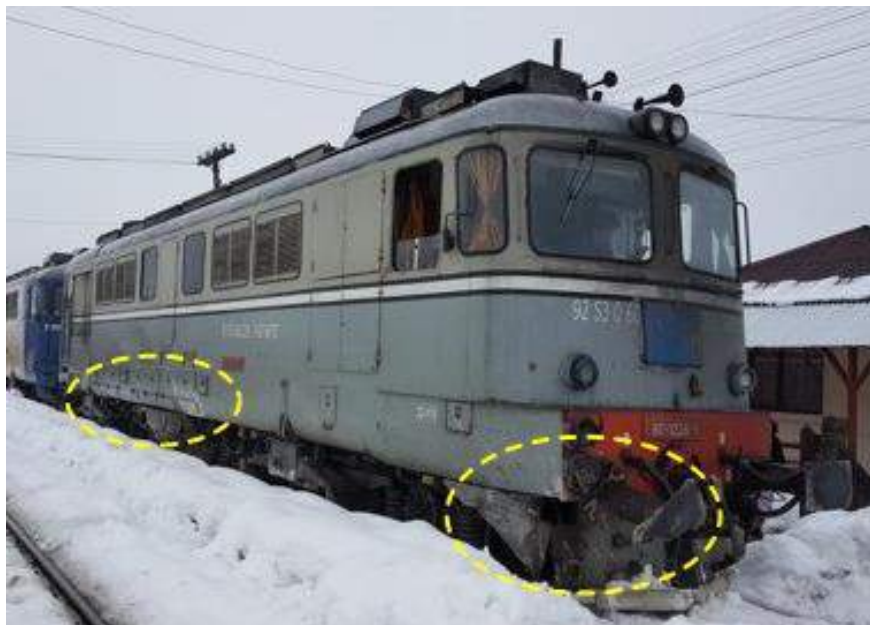
**La locomotiva de remorcare DA 1228** au fost constatate următoarele:

- apărătorul de animale de animale de la postul de conducere nr.1 era deformat;
- cuplele electrice INDA și conducta de aer de 10 atm. erau rupte;

*Foto nr.8 locomotiva DA 1228 (după retragerea în h.c. Petrova)*

- c) tamponul din partea dreaptă de la postul de conducere nr.1 era rupt;
- d) rezervorul principal de motorină era spart.

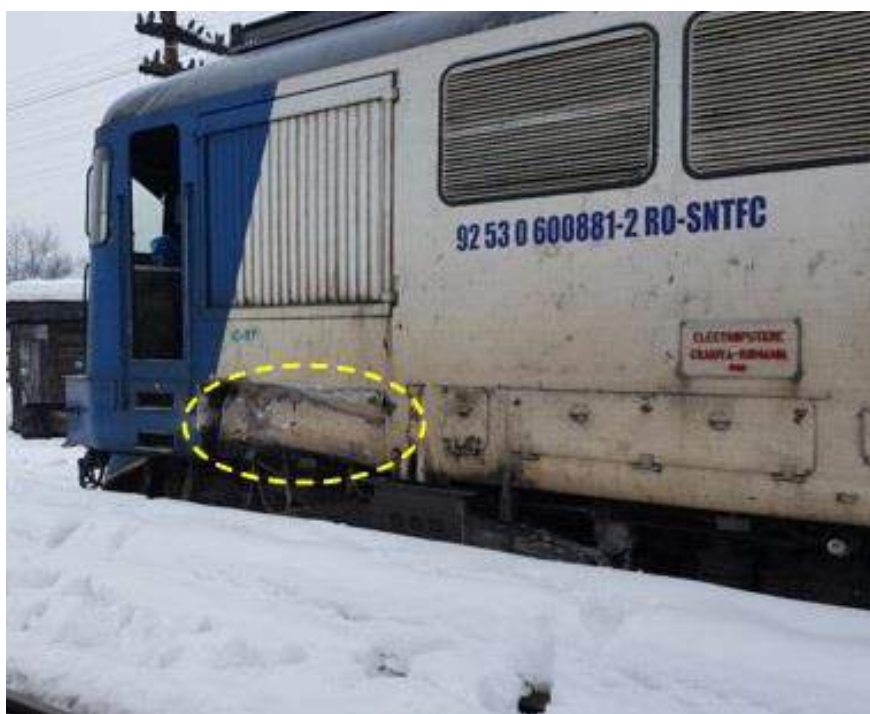
**La locomotiva DA 881** care circula la roată, legată la tren și frână, s-au constatat:

- a) apărătorul de animale de la postul de conducere nr.2 era îndoit;
- b) balansierul transversal de la boghiul nr.1 era deformat;

*Foto nr.9 locomotiva DA 881 (după retragerea în h.c. Petrova)*

- c) arcul în foi de la boghiul nr.1 era rupt, geometria suspensiei secundare a boghiului nr.1 era deformată;
- d) cutia locomotivei era deformată și spartă înspre postul de conducere nr.1;
- e) tamponul din partea dreaptă de la postul de conducere nr.1 era îndoit.

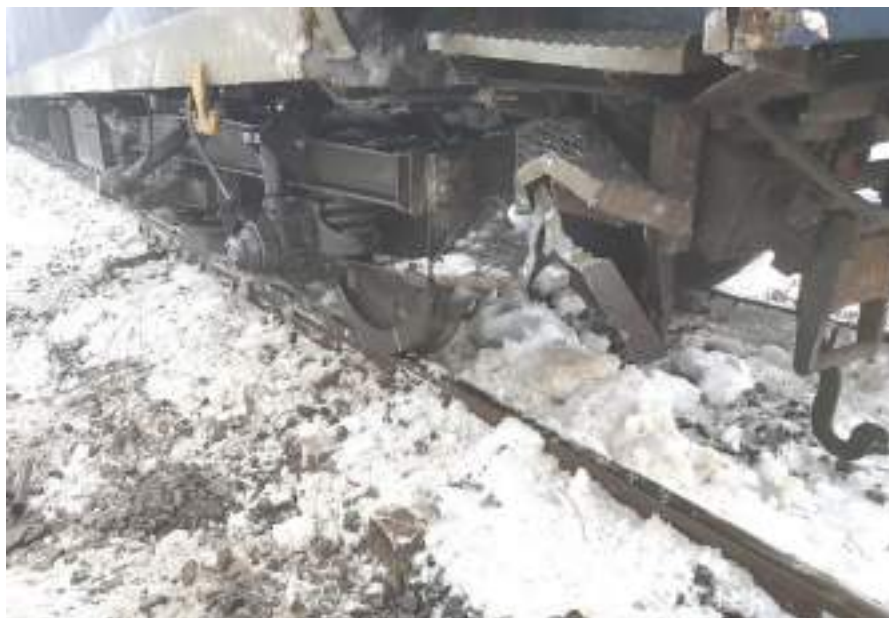
- a) scara laterală de acces în vagon era smulsă din șasiu;
- b) la traversa dansantă sistemul de prindere al telescopului mare de la suspensia secundară și telescopul mare erau rupte;
- c) suportul de susținere a lăzii de acumulatori era deformat, lada de acumulatori era deformată și spartă, iar 4 acumulatori erau crăpați;

*Foto nr.10 vagonul al 2-lea (după repunerea pe șine)*

- d) cutia de siguranțe IT deformată și ruptă;
  - e) cutia de încălzire frontală era deformată;
  - f) mânerul cu suport al robinetului schimbătorului de regim G-P-R era rupt;
  - g) bateria de încălzire avea lada deformată și crăpată;
  - h) camera suport motor ventilator era deformată și crăpată;
  - i) filtrele de aer erau crăpate îndoite și crăpate;
  - j) 4 etriere de siguranță de la suportul leagăn al traversei dansante erau deformat.
3. Vagonul nr.50532054067-5 al treilea după locomotivă nu era deraiat.  
Vagonul avea aparatul de legare și ciocnire era în stare bună, frâna automată în acțiune, iar schimbătorul de regim era în poziția „R”.
4. Vagonul nr.50532054013-9 al patrulea după locomotivă nu era deraiat.  
Vagonul avea aparatul de legare și ciocnire era în stare bună, frâna automată în acțiune, iar schimbătorul de regim era în poziția „R”.

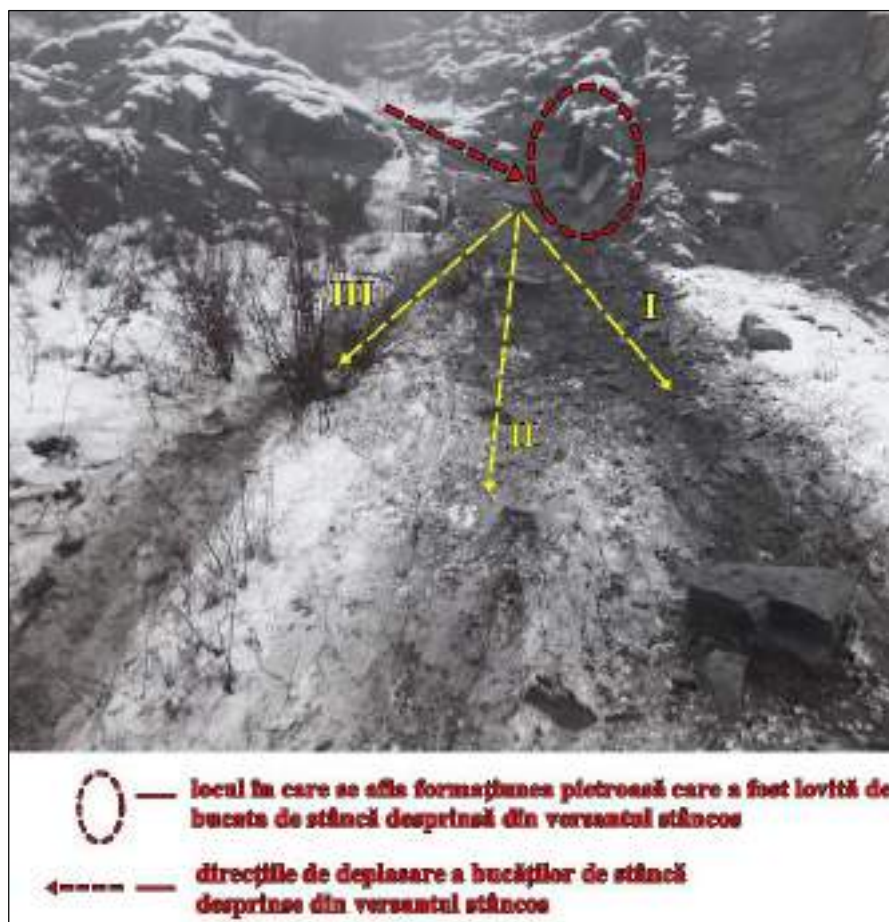
1. Bucata de stâncă care s-a desprins și se rostogolea către cavalier lovind formațiunea pietroasă a ricoșat din aceasta, direcția de rostogolire fiind deviată înspre partea dreaptă față de direcția inițială, respectiv direcția III din fotografia nr.11.

Foto nr.11 versantul stâncos - direcțiile de propagare a avalanșei de zăpadă și pietre

Această bucată de stâncă rostogolindu-se a trecut de cavalier și s-a îndreptat spre calea ferată, afectând gabaritul de liberă trecere, aproximativ la km 10+342.

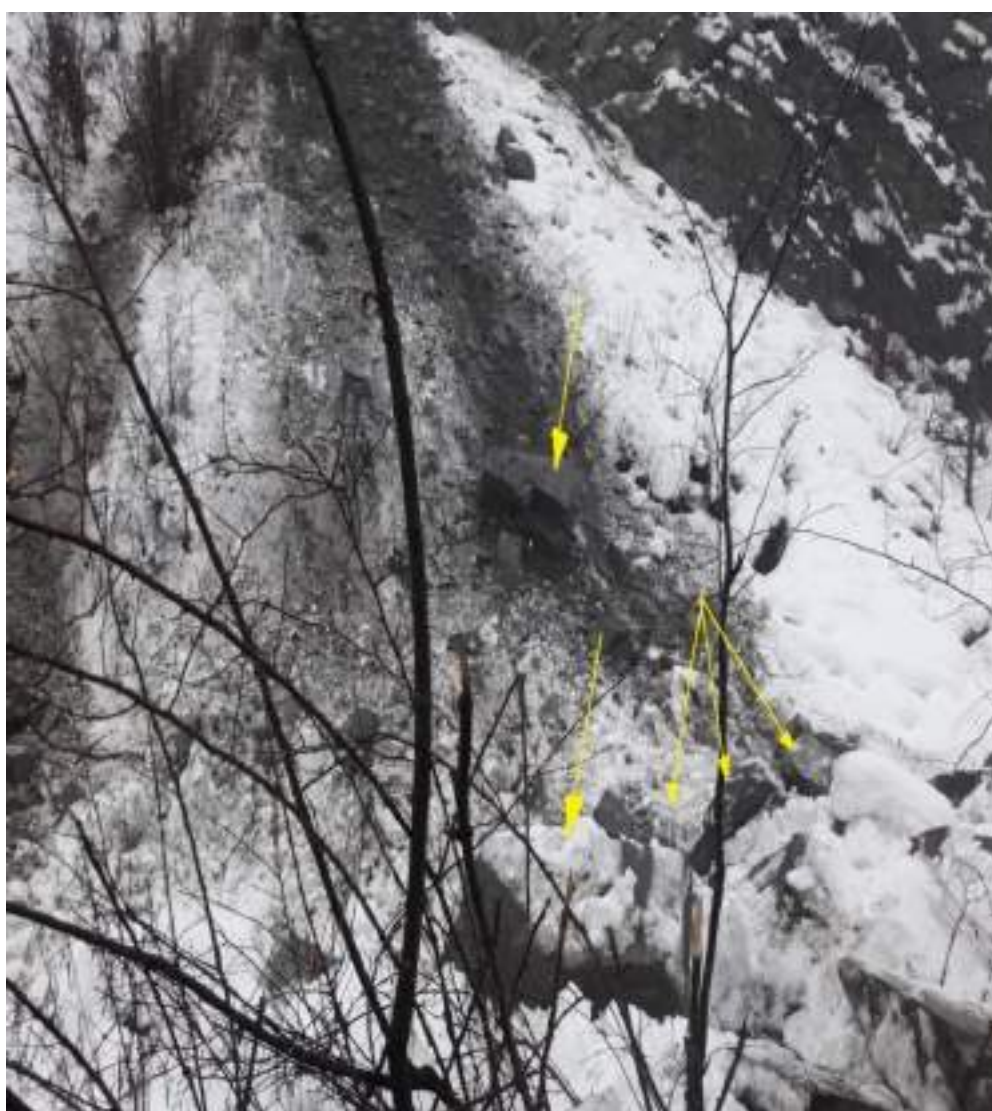
2. Formațiunea pietroasă, care a fost lovită de bucata de stâncă desprinsă din versant, s-a spart în 3 bucăți de dimensiuni considerabile.

Două din cele 3 bucăți de stâncă desprinse din această formațiune s-au deplasat spre cavalier, pe direcția a II-a, una dintre acestea oprindu-se aproximativ la baza versantului stâncos, iar cealaltă bucată de stâncă oprindu-se pe versant, în spatele primei bucăți, la o distanță destul de mare de prima (fotografia nr.12).

*Foto nr.12 - două din cele 3 bucăți de stâncă și pietre de dimensiuni mai mici desprinse din versantul stâncos*
