MINISTERUL TRANSPORTURILOR

AGENȚIA DE INVESTIGARE FERROVIARĂ ROMÂNĂ-AGIFER

**RAPORT**  
**privind incidentul feroviar produs la data de 05.04.2019,**  
**în stația CFR Drobeta Turnu Severin,**  
**secția de circulație Craiova – Drobeta Turnu Severin.**

Ediția finală  
14 august 2019

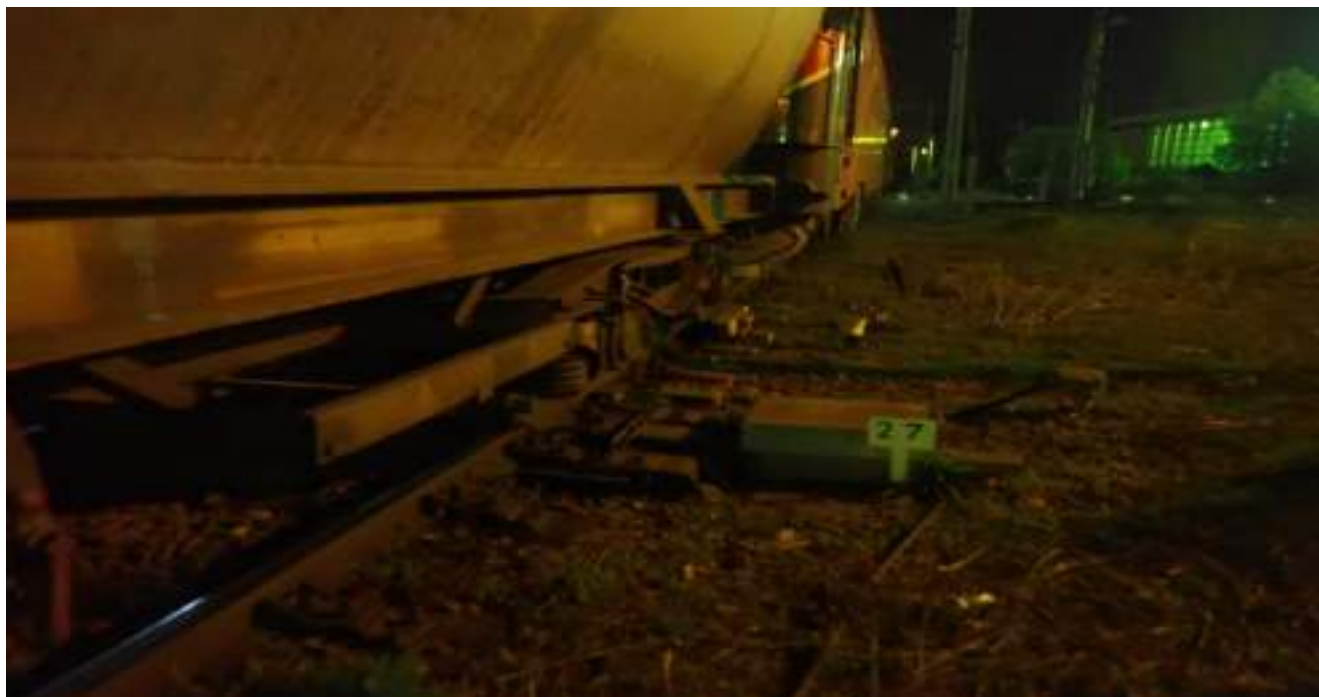
Mecanicul a pus în mișcare trenul nr. 60502 de la linia nr.7, a depășit marca de siguranță dintre liniile nr.7 și nr.8 și semnalul de grup Y 7-8, talonând macazul schimbătorului de cale nr.27 atacat pe la călcâi, fără alte urmări.

foto 1: poziția trenului după talonarea macazului schimbătorului de cale nr.27

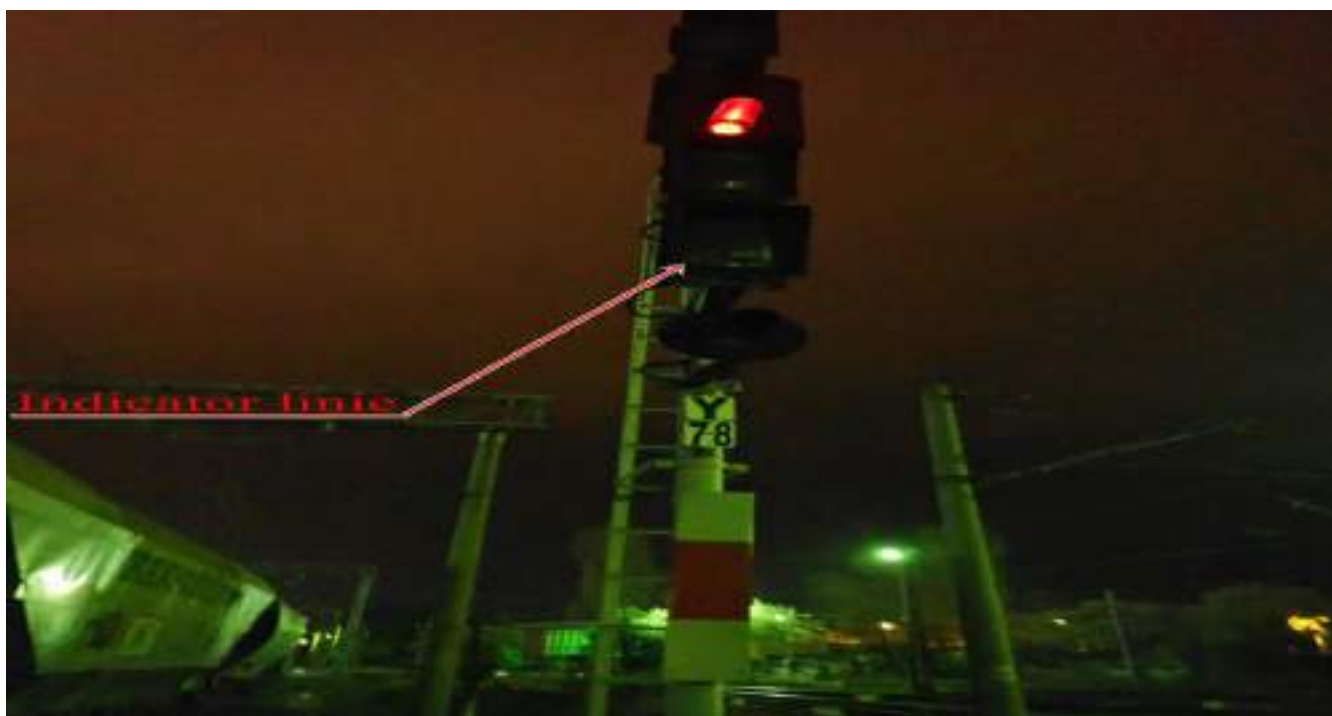
Înainte de punerea trenului de marfă nr. 60502 în mișcare, mecanicul care a condus locomotiva electrică EA 474 nu a luat la cunoștință de indicația semnalului luminos de ieșire de grup Y7-8, care a indicat o unitate luminoasă de culoare galbenă către tren, indicatorul luminos de viteză a indicat cifra 3 iar indicatorul de linie a indicat cifra 8 – **„Liber cu viteză redusă afișată de indicatorul de viteză – prin cifrele 3, 6, 8, 9 sau 10. În figură cifra 3 înseamnă 30 km/h. Atenție ! semnalul următor ordonă oprirea.”** Cifra 8 înseamnă liber de la linia 8.

foto 2: semnalul luminos de ieșire de grup Y7-8

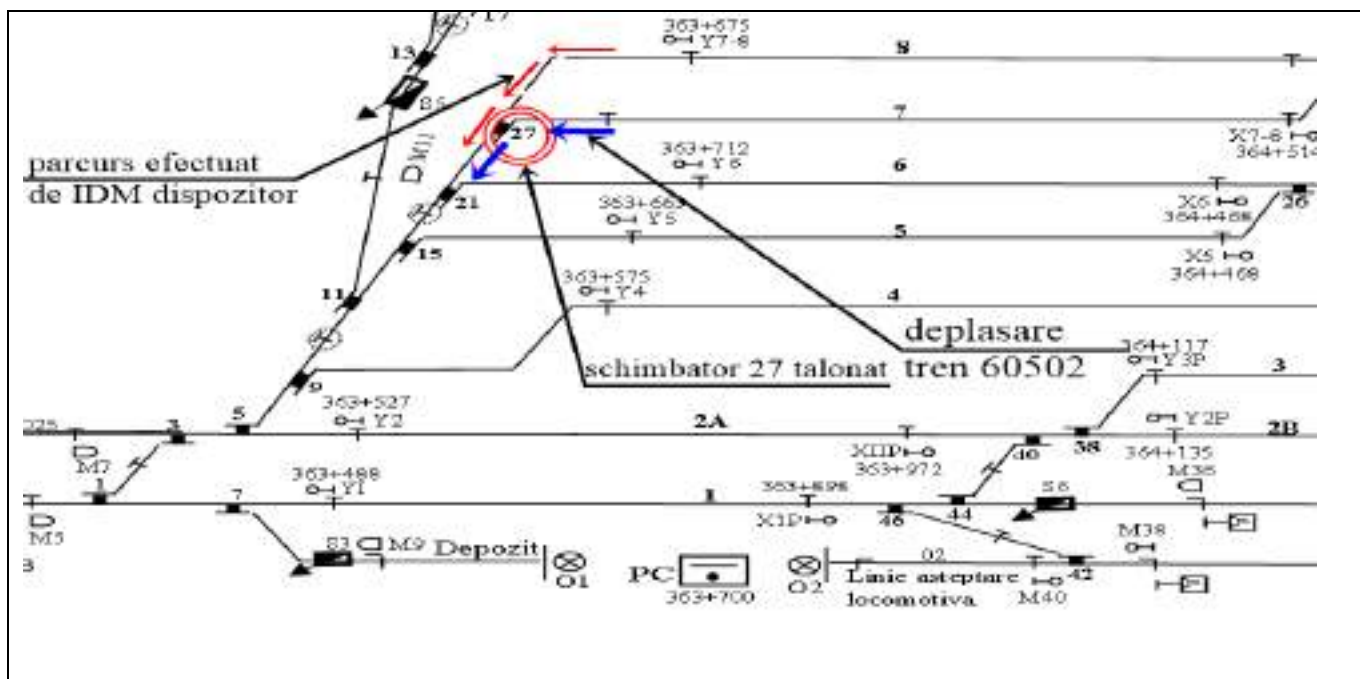
fig.2: schița cu capătul X al stației CFR Drobeta Turnu Severin la momentul producerii incidentului

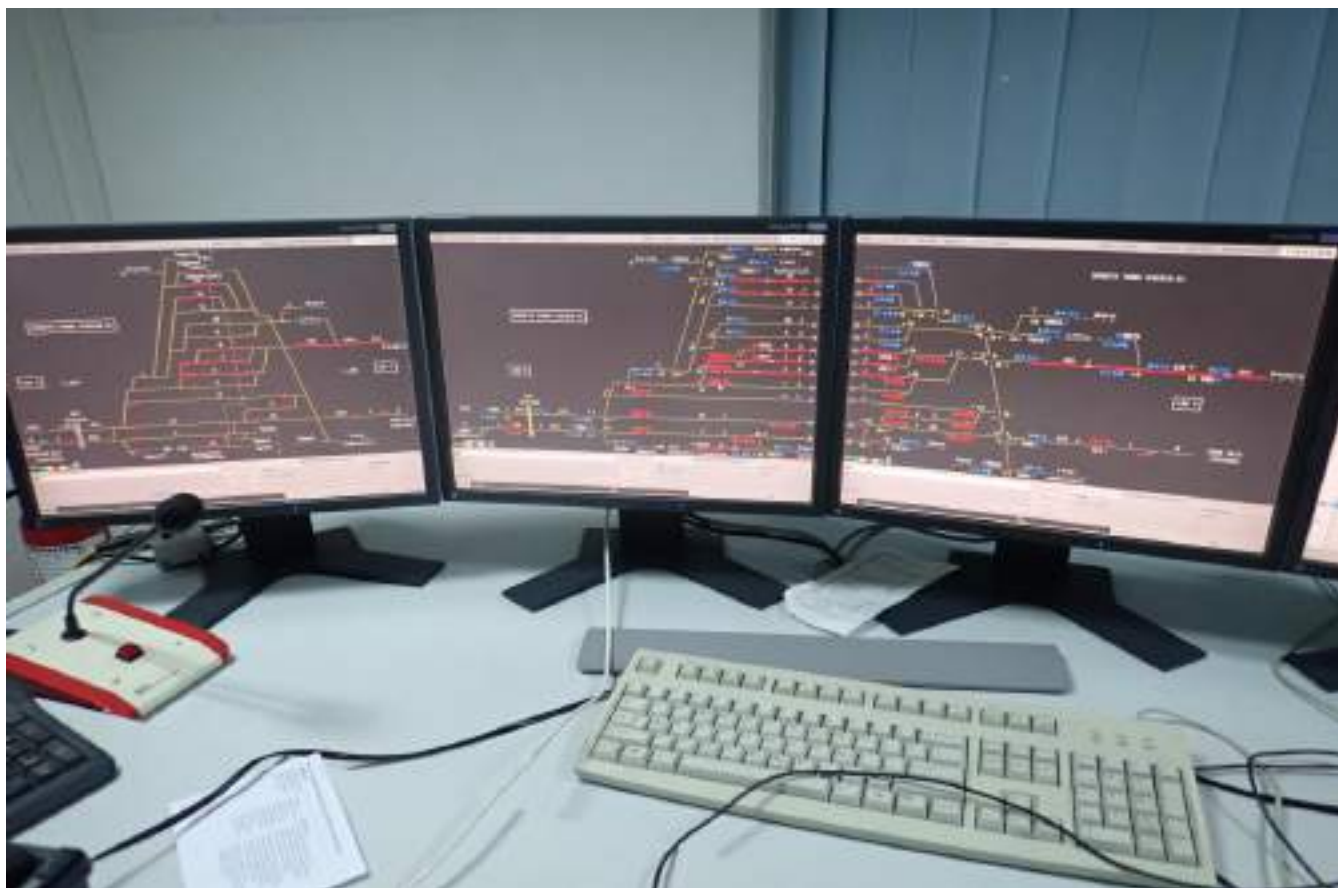
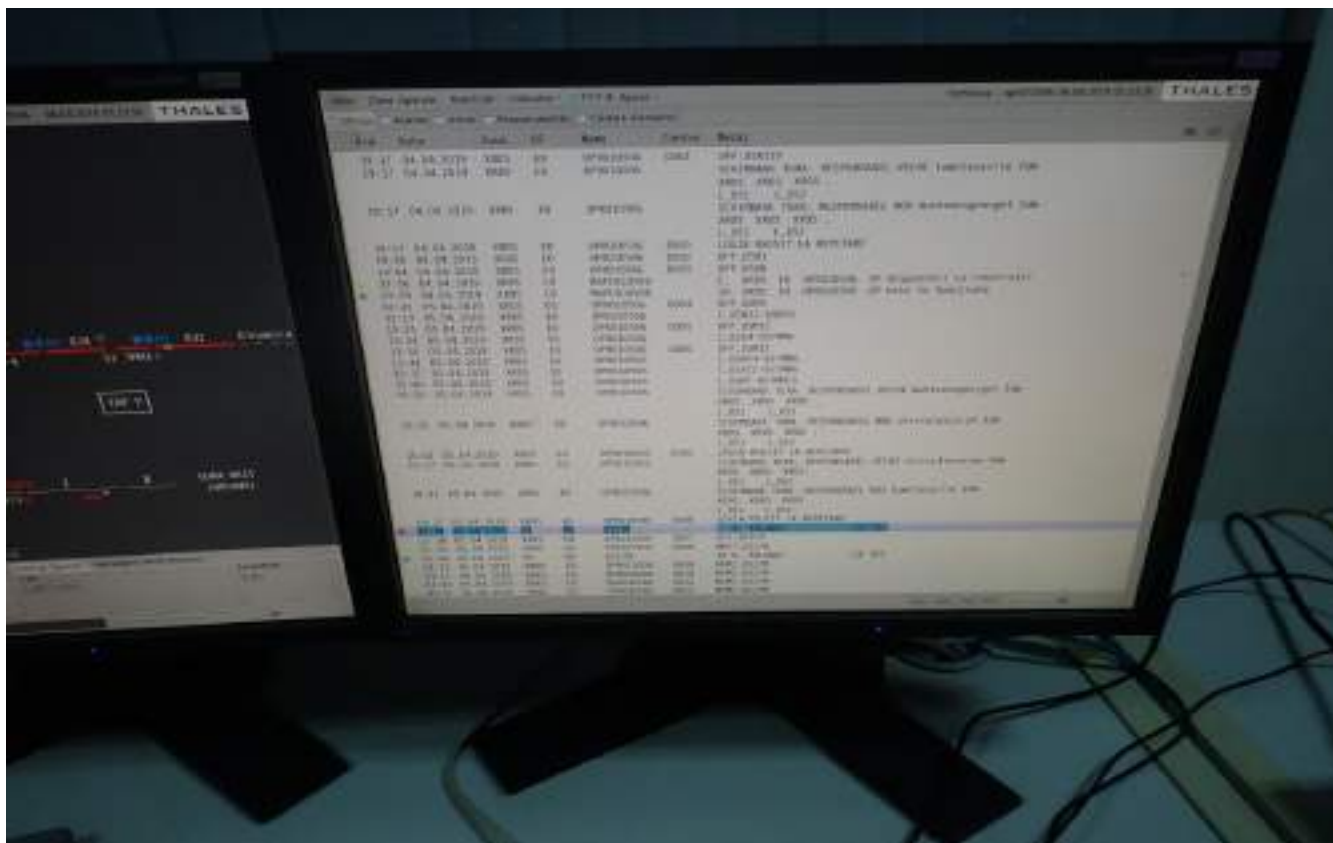
- trenul de marfă nr .60502 a fost garat pe linia nr.7 din stație;
- în jurul orei 21:36, s-a efectuat parcurs de ieșire de la linia nr.8 din stația CFR D.T. Severin, parcurs autorizat de semnalul de ieșire de grup Y7-8;
- în jurul orei 21:38 s-a constatat talonarea macazului nr. 27 și s-au măsurat în consecință.

*foto 3,4: monitoarele instalației de centralizare electronică a stației CFR Drobeta Turnu Severin, după talonare*

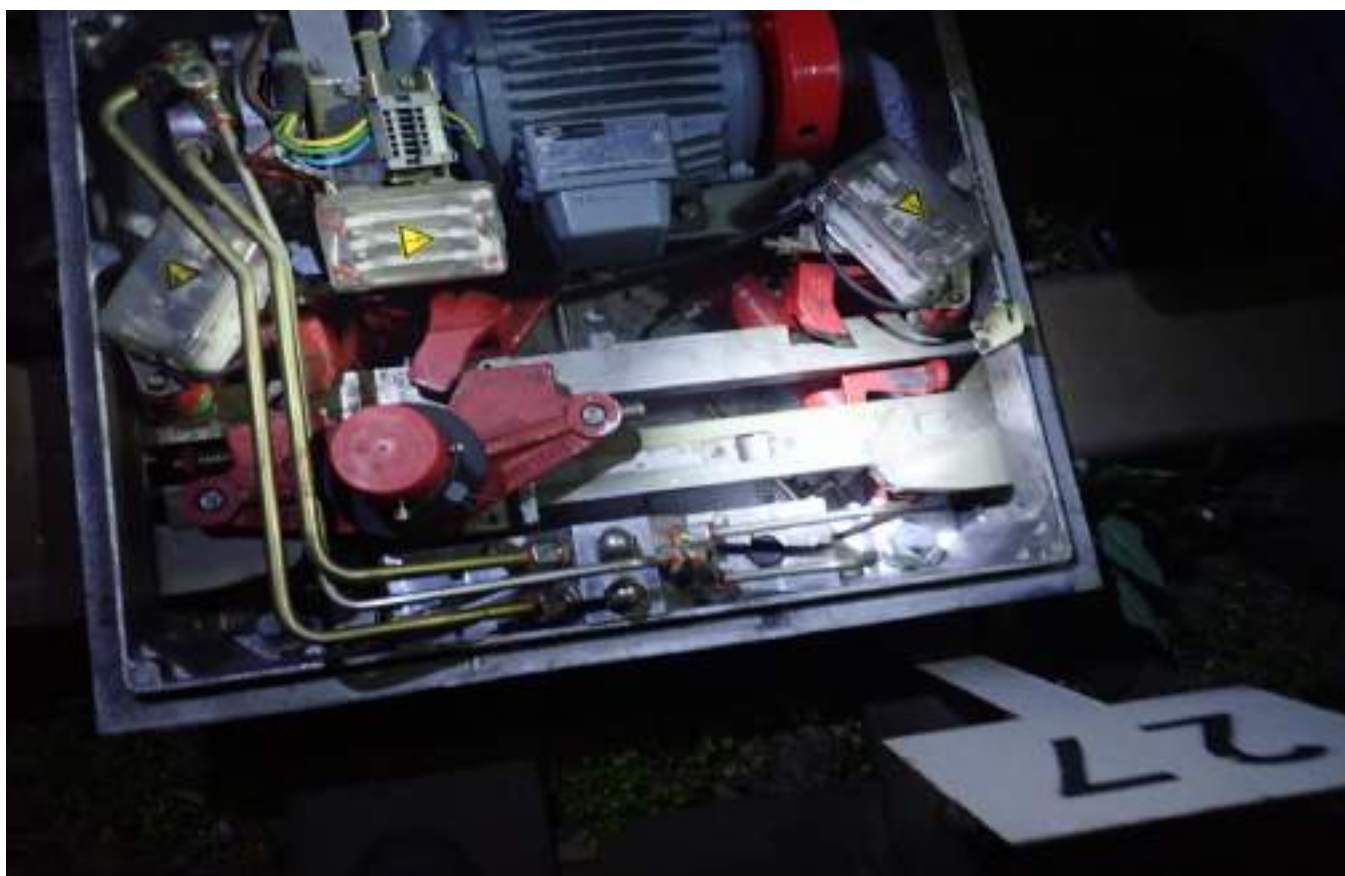
- trenul de marfă nr. 60502 a fost oprit peste macazul nr.27;
- la deschiderea electromecanismului de acționare a macazului schimbătorului de cale nr.27 s-a constatat că acesta a fost talonat.

*foto 5: electromecanismul de acționare a macazului schimbătorului de cale nr.27 – talonat*

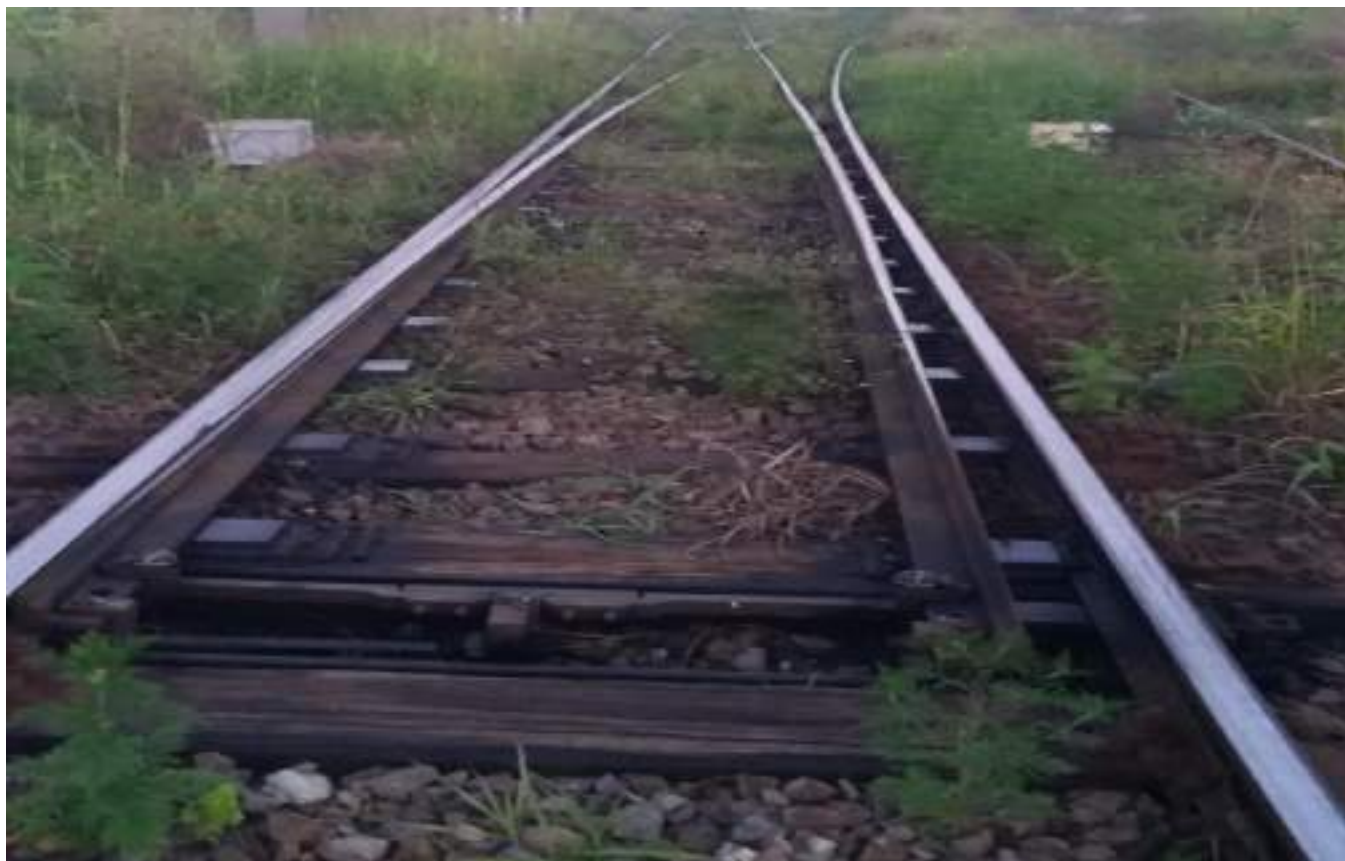
Nu s-au semnalat probleme tehnice la linie, care să poată influența producerea incidentului.

*foto 6: schimbătorul de cale nr.27, după retragerea trenului*

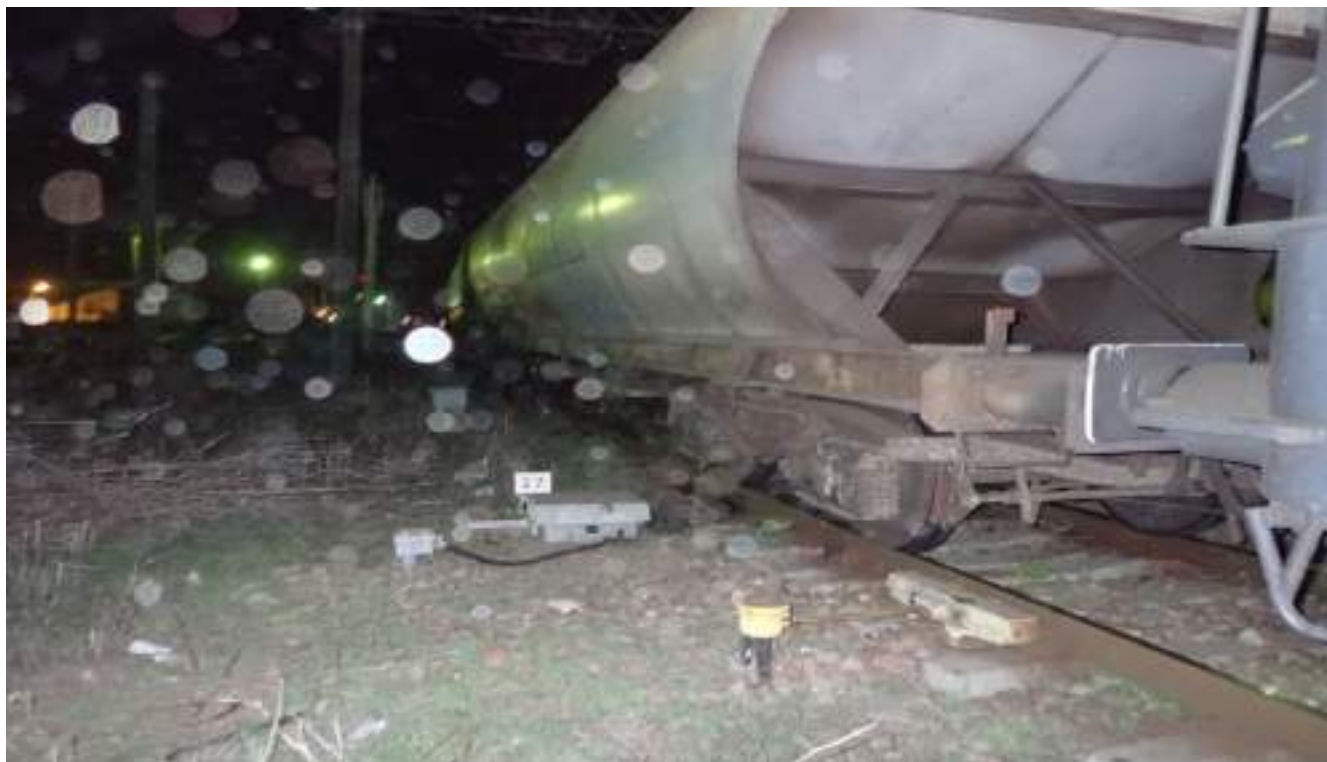
La ora 21:37, sesizând indicația permisivă a semnalului de grup Y7-8, dar nefiind atent asupra indicației date de indicatorul de linie, mecanicul a pus în mișcare trenul nr. 60502 de la linia nr.7, depășind marca de siguranță dintre liniile nr.7 și nr.8 și talonând schimbătorul de cale nr.27 atacat pe la călcâi. Realizând faptul că a talonat macazul, mecanicul a luat măsuri de oprire a trenului. Trenul a oprit cu locomotiva dincolo de macazul 27 și cu primul vagon pe acesta.

*foto 7: poziția trenului 60502 la oprirea pe macazul 27*

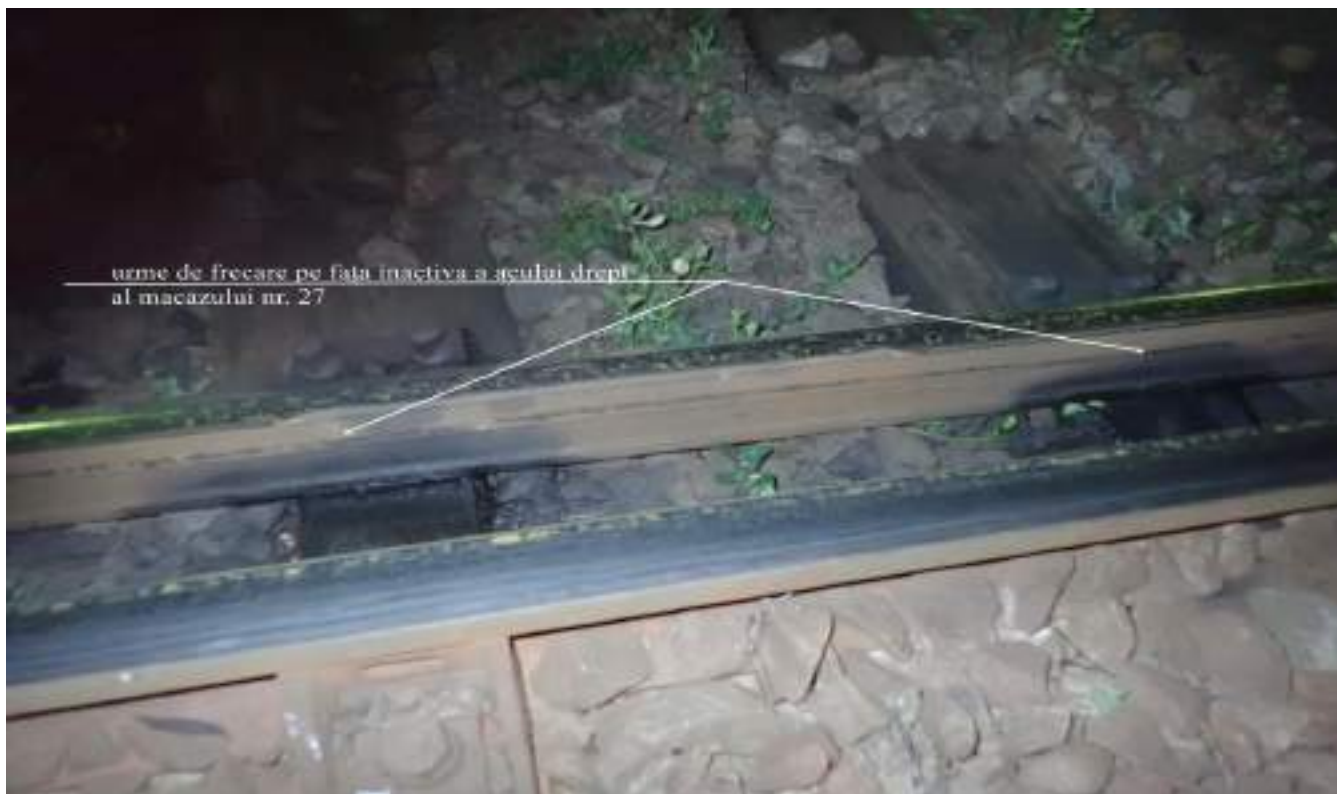
*foto 8: urmele create de buza bandajului pe acul drept în urma talonării macazului*
