AGENȚIA DE INVESTIGARE FERROVIARĂ ROMÂNĂ - AGIFER

RAPORT DE INVESTIGARE

al incidentului feroviar produs
în stația CFR Târgu Jiu la data de 03.02.2019

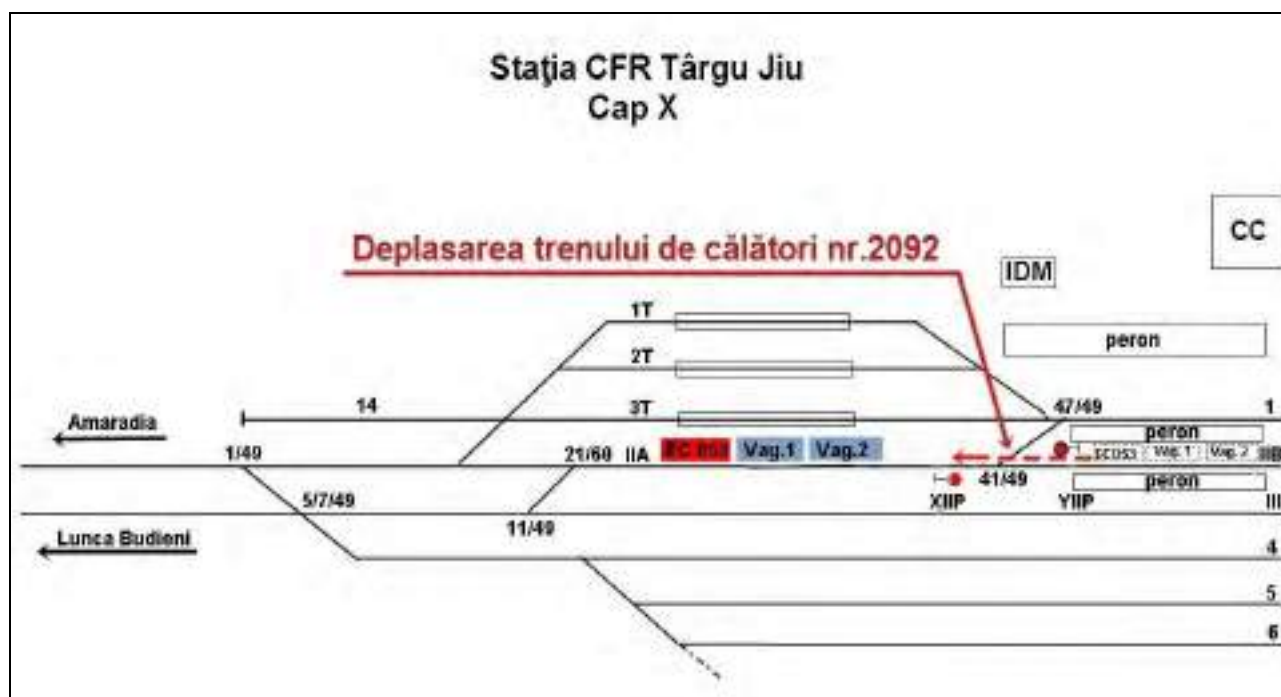
Fig. 2 Schița cu locul producerii incidentului

IDM exterior după ce a auzit convorbirea dintre mecanicul de locomotivă și IDM dispozitor prin stația radiotelefon a ieșit din biroul de mișcare și a observat că locomotiva electrică EC 053 și cele 2 vagoane care au format trenul de călători nr.2092 la linia nr.II s-a pus în mișcare și a depășit semnalul luminos de parcurs YIIP care a avut indicația “o unitate luminoasă de culoare roșie, spre tren – **Oprește fără a depăși semnalul!**” și a talonat pe la călcâi macazul schimbătorului de cale nr.41, trenul oprindu-se pe linia nr.II A la circa 15 – 20 metri de semnalul luminos de parcurs XIIP (Fig.2).

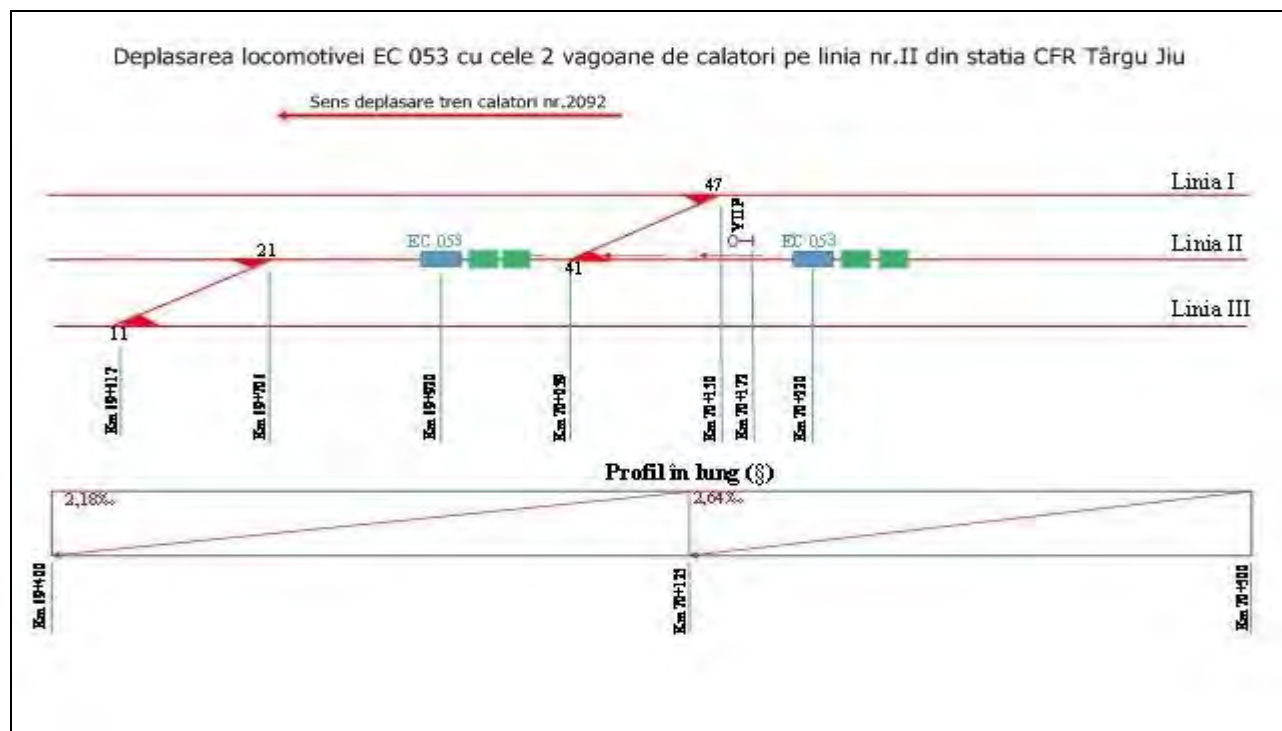
Fig. 3

Traseul în plan orizontal al căii, în zona producerii incidentului, este în aliniament. Profilul în lung al traseului căii are declivitate $i = 2,64\%$ de la km 70+500 la km 70+125 și $i = 2,18\%$ de la km 70+125 la km 69+800 (pantă în sensul de deplasare al locomotivei – Fig.3)

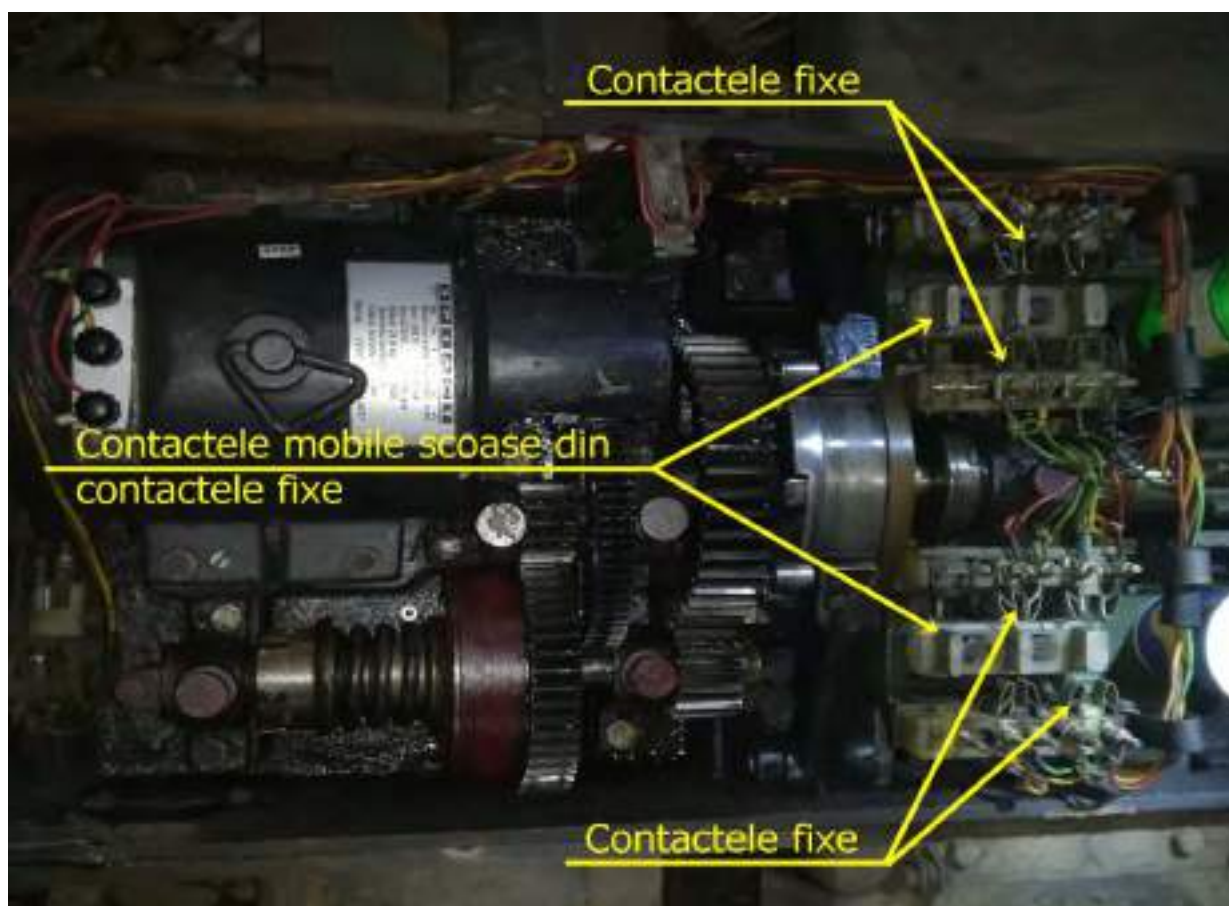
Fig. 5 Electromecanismul de acționare a macazului schimbătorului de cale nr.41 – talonat

- mecanismele de macaz nr.41 și 47, pichetii de aparataj aferenți, barele de control au sigiliile complete și intacte
- electromecanismul de acționare a macazului schimbătorului de cale nr.41 – talonat (Fig.5).

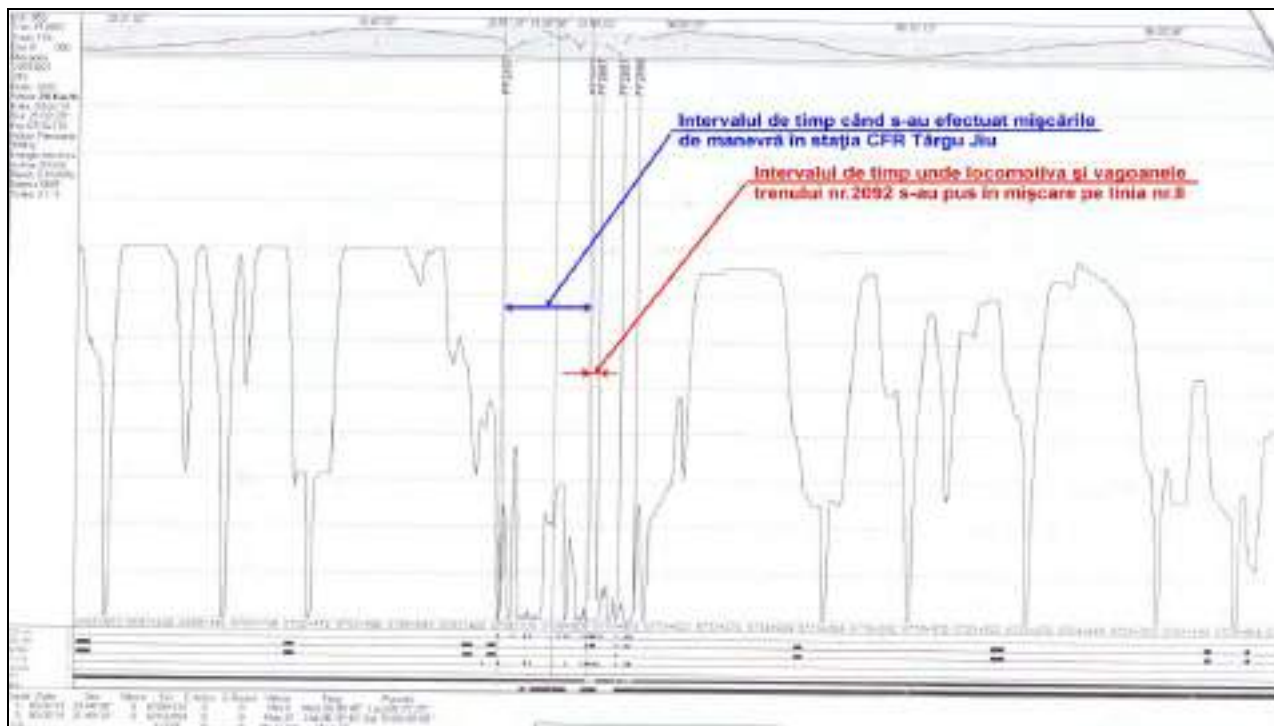
Figura 6: diagrama IVMS cu vitezele locomotivei la manevră înainte de producerea incidentului

- între orele 21.09'.10" - 21.09'.33", a efectuat o mișcare de manevră pe o distanță ce nu poate fi determinată cu viteza maximă de 3 km/h în sensul invers de circulație a trenului 2857;

- după ora 21.09'.33" nu au mai apărut mișcări de manevră.

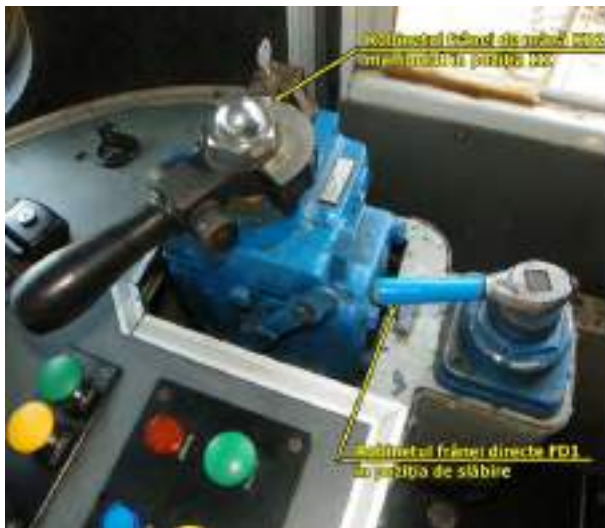
Fig. 7

- în postul de conducere A, robinetul frânei automate KD2 în poziția 3, robinetul frânei directe FD1 în poziția de slăbire;
- în postul de conducere B, robinetul frânei automate KD2 în poziția 3 (Fig. 6), robinetul frânei directe FD1 în poziția de slăbire (Fig. 7);

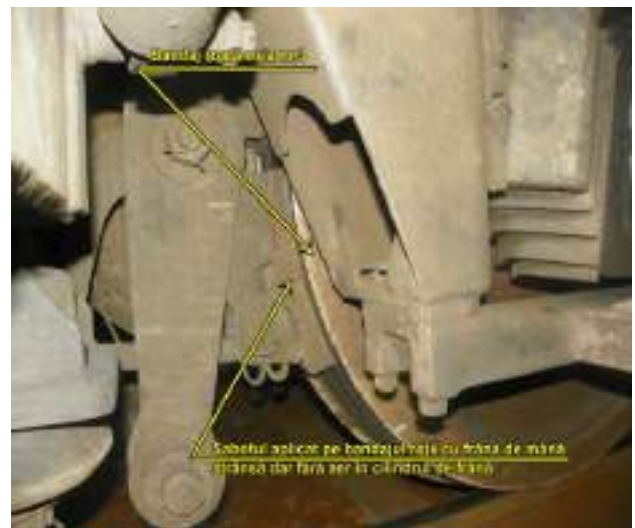
Fig. 8

- frâna de mână din sala mașinilor era strânsă, la osia nr.3, sabotii erau lipiți de bandajele roților (Fig. 8);
- robinetul rezervorului principal de aer - închis.

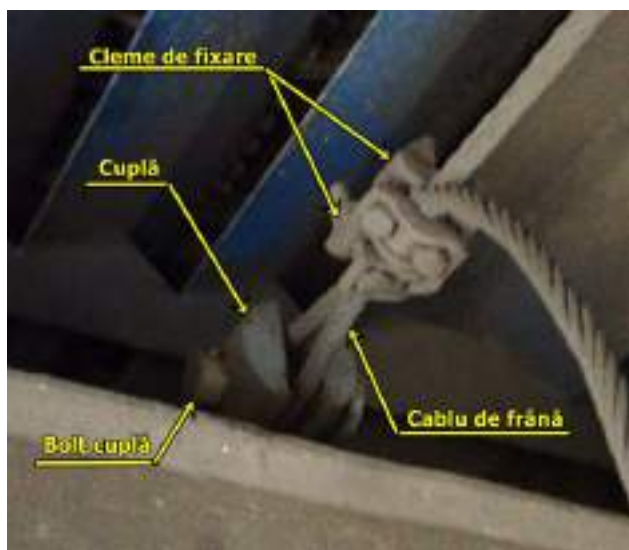
Fig. 9

- la verificarea cablului frânei de mână la legarea cu cupla de legătură 12 (Fig.12) fixarea cablului era asigurată numai cu două cleme fără distanță între ele (Fig. 9);
- s-a constatat că cilindrul de frână de la osia nr.3 nu a fost schimbat cu o variantă de cilindru de frână la care tija pistonului nu este fixată de țeava de ghidare a pistonului astfel tija pistonului se deplasează odată cu țeava de ghidare a pistonului, circa 50 mm (Fig. 10);
- timoneria de frână a intrat în acțiune în vederea stângerii saboților pe bandajele roților osiei nr.3 după circa 15 rotații ale roții frânei de mână;
- frâna de mână asigură aplicarea saboților de frână pe bandajele roților osiei nr.3 la circa 20 rotații ale roții de frână;
- uzura saboților de frână în limite instrucționale.

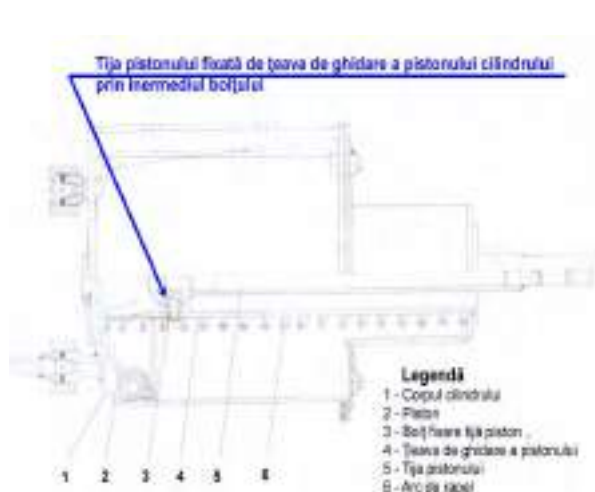
Fig. 13

- utilizarea la osia nr.3 pe care acționează frâna de mână a unui cilindru de frână varianta cu tija pistonului fixată de țeava de ghidare a pistonului (Fig. 13) și nu a unui cilindru de frână cu tija pistonului nefixată de țeava de ghidare (Fig. 14);
- modificarea lungimii cablului de frână datorită slăbirii în timp a strângerii cablului în clemele de fixare;
- utilizarea în zona fixării cablului de frână de cupla de legătură a două cleme în loc de trei cleme de fixare;
- menținerea în exploatare a locomotivei electrice EC 053, după realizarea normei de timp pentru efectuarea reparațiilor planificate;
- manipularea necorespunzătoare a frânei de mână la vagon de către operatorul uman în vederea asigurării menținerii pe loc a garniturii de vagoane;
- remizarea locomotivei și vagoanelor în zona unde panta caracteristică a liniei este de 2,64%.

- locomotiva electrică EC 053 la data producerii incidentului a fost dotată cu cilindru de frână varianta cu tija pistonului fixată de țeava de ghidare a pistonului, la osia nr.3 (Fig. 13) iar în momentul asigurării locomotivei cu frâna de mână în cilindrii de frână ai locomotivei se afla aer sub presiune datorită acționării robinetului mecanic KD2 al frânei indirecte – automată, în poziția V – frânare rapidă, locomotiva menținându-se frânată. După un anumit timp de la remizarea locomotivei la scăderea presiunii la zero în cilindrii de frână deplasarea pistonului 2 în poziție de frânare și comprimarea arcului de rapel 6 nu a mai fost menținută de presiunea aerului, lucru care a solicitat deplasarea tijei pistonului 5 de la dreapta la stânga conducând la formarea unei forțe care a favorizat scăderea efortului de strângere creat în cablul frânei ca urmare a strângerii frânei de mână;

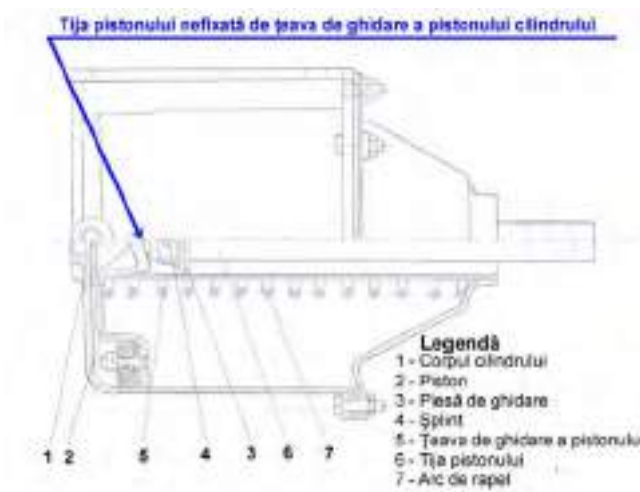
Fig. 14

- locomotivele electrice de 3400 kW au fost dotate cu două variante de cilindrii de frână, varianta cu tija pistonului fixată de țeava de ghidare a pistonului (Fig. 14) și varianta cu tija pistonului nefixată de țeava de ghidare a pistonului (Fig. 14). La prima variantă (Fig. 13) în momentul acționării frânei de mână în vederea strângerii saboților pe bandajele roților se acționează tija pistonului 5 de la stânga la dreapta, tijă care prin intermediul bolțului de fixare 3 antrenează țeava de ghidare 4 a pistonului 2 care se deplasează odată cu tija comprimând arcul de rapel 6. Prin comprimarea arcului de rapel 6 se formează un efort care se opune creșterii efortului de stângere a frânei de mână în cablul de frână lucru care conduce la un efort suplimentar în acționarea frânei de mână în vederea strângerii saboților pe bandajele roților.

- La a doua variantă (Fig. 14) în momentul acționării frânei de mână în vederea strângerii saboților pe bandajele roților se acționează tija pistonului 6 de la stânga la dreapta, tijă care nu mai este fixată de țeava de ghidare a pistonului 5, deplasarea tijei efectuându-se fără antrenarea țevei de ghidare 5 a pistonului 2 și necomprimarea arcului de rapel 7. Datorită necomprimării arcului de rapel 7 nu se mai formează acel efort care să se opună creșterii efortului de strângere a frânei de mână în cablul de frână lucru care conduce la un efort mai mic în acționarea frânei de mână în vederea strângerii saboților pe bandajele roților;
