RAPORT DE INVESTIGARE

privind nerespectarea vitezei maxime de 30 km/h înscrisă în ordinul de circulație pe secția de circulație Roșiori Nord – Videle, între halta de mișcare Rădoiești și stația CFR Olteni, de la km 76+650 la km 76+550, de către rama electrică RES 003 aflată în componerea trenului de călători nr.15931-2 la data de 09.07.2019.

TIP EVENIMENT	Incident — (art. 8, pct.1.9)
DATA ȘI ORA	09.07.2019, ora 08:25
LOCAȚIA	HM Rădoiești – Stația CFR Olteni km 76+650 – km 76+550
OPERATOR DE TRANSPORT	SC SOFTRANS SRL
INFRASTRUCTURA	CNCF „CFR” SA
ACTIVITATE	Circulație
CONSECINȚĂ ASUPRA PERSOANELOR	FĂRĂ
TIP RAPORT	FINAL
DATA DIFUZĂRII	07.07. 2020

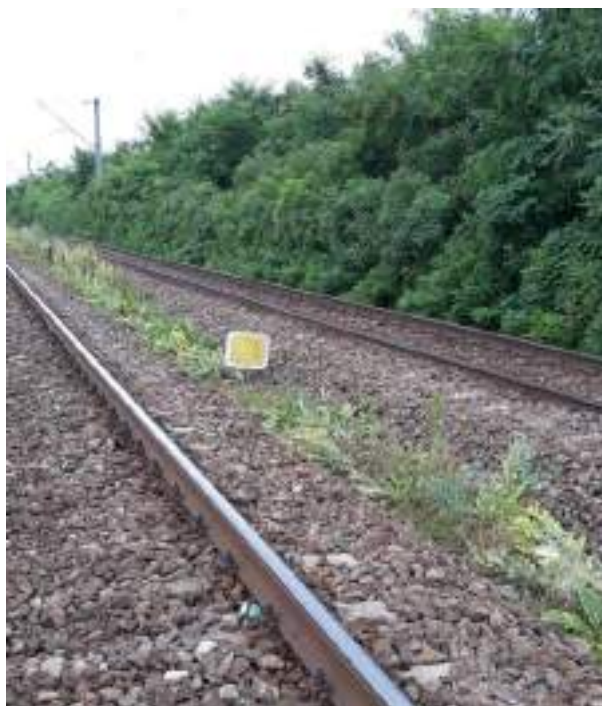
Fig. 2 Paleta cu fața galbenă spre tren pentru restricția de viteză de la km 76+650 la km 76+550

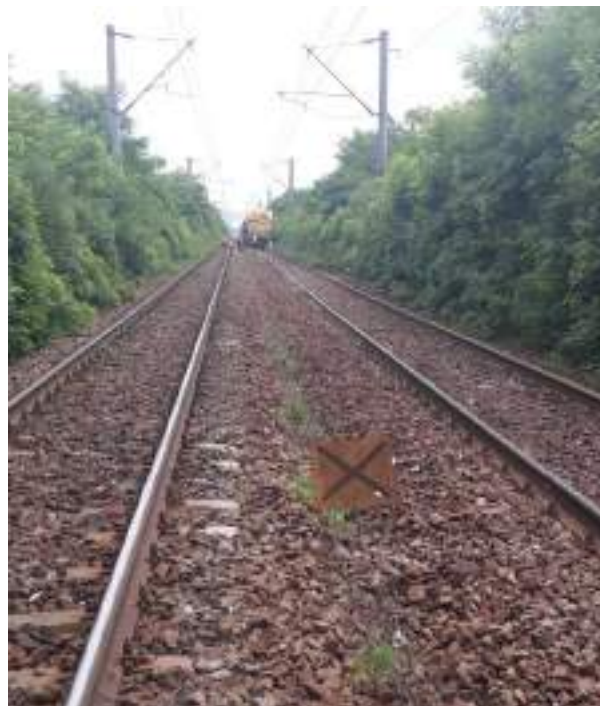
Fig. 3 Paleta cu fața galbenă și cu benzi negre în diagonală pentru restricția de viteză de la km 76+650 la km 76+550.

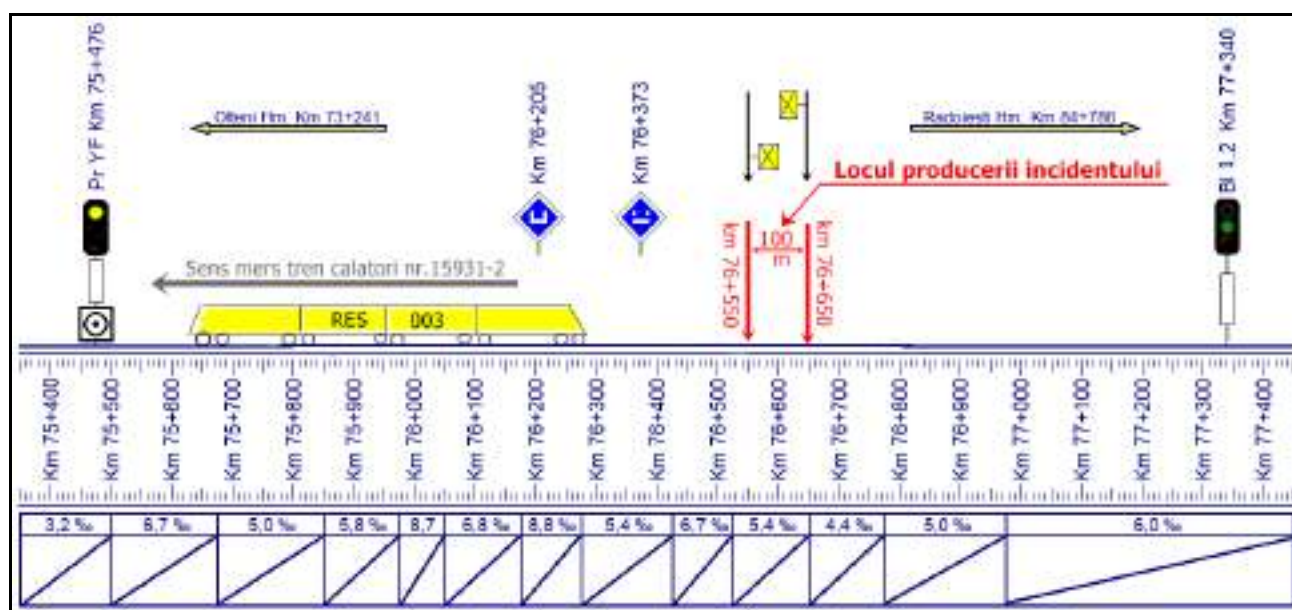
Fig.4 Schița cu pozițiile kilometrice ale restricției de viteză de 30 km/h pe firul I de circulație între halta de mișcare Rădoiești și stația CFR Olteni

Incidentul s-a produs pe o porțiune de linie de 100 m, unde viteza maximă de circulație a fost de 30 km/h. Viteza maximă de circulație a fost prevăzută în ordinul de circulație.

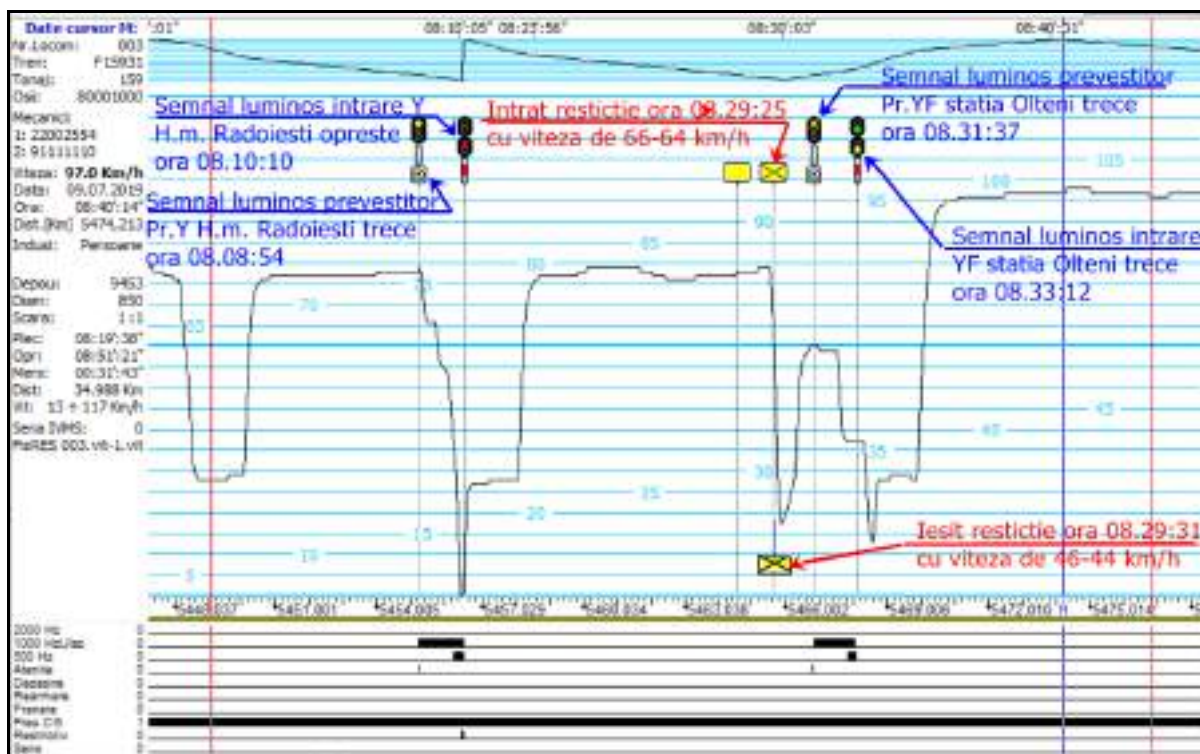
Din analiza diagramei instalației IVMS a ramei electrice RES 003, aflată în compunerea trenului de călători nr.15931-2 pe distanța Roșiori Nord – Olteni, au rezultat următoarele:

- trenul de călători nr.15931-2 a plecat din stația CFR Roșiori Nord la ora 07.55'.01" și a circulat cu viteza maximă de 79 km/h până la intrare în halta de mișcare Rădoiești;

- la intrare în halta de mișcare Rădoiești mecanicul de locomotivă a manipulat butonul "Atenție" al instalației de control punctual al vitezei INDUSI, la viteza de 78 km/h, la ora 08.08'.54" a apărut influența de 1000 Hz a inductorului de cale al semnalului luminos prevestitor Pr.Y al haltei de mișcare, care a avut o indicație „**LIBER cu viteză stabilită. ATENȚIE! Semnalul următor ordonă oprirea-primul sector de bloc din față este liber, dar al doilea este ocupat. Ziua și noaptea** – o unitate luminoasă de culoare galbenă spre tren.”;

- la ora 08.09'.57", la viteza de 36 km/h, apare înregistrată o influență de 500 Hz a inductorului de cale pentru verificarea vitezei de control V 2 al semnalului luminos de intrare Y al haltei de mișcare Rădoiești;

- trenul de călători nr.15931-2 oprește în fața semnalului luminos de intrare Y al haltei de mișcare Rădoiești la ora 08.10'.10" care a avut o indicație **“OPREȘTE fără a depăși semnalul! Ziua și noaptea** - o unitate luminoasă de culoare roșie, spre tren.” și a plecat la ora 08.19'.38";

- viteza trenului crește la 26 km/h pe o distanță de 160 metri și circulă în continuare cu viteze cuprinse între 26-28 km/h pe o distanță de 1440 metri, după care viteza trenului a crescut la 77 km/h pe o distanță de 680 metri și apoi circulă cu viteze cuprinse între 77-79 km/h pe o distanță de 6760 metri

- de la 17 km/h viteza trenului a crescut la 60 km/h pe o distanță de 961 metri, moment în care la ora 08.31'.37", mecanicul de locomotivă a manipulat butonul "Atenție" al instalației de control punctual al vitezei INDUSI, a apărut influența de 1000 Hz a inductorului de cale al semnalului luminos prevestitor Pr.YF al stației CFR Olteni care a avut o indicație „**LIBER cu viteză stabilită. Semnalul următor este pe liber cu viteză redusă. Ziua și noaptea** – o unitate luminoasă de culoare galben-clipitor spre tren.”;

- la ora 08.32'.49", la viteza trenului de 37 km/h apare înregistrată o influență de 500 Hz a inductorului de cale pentru verificarea vitezei de control V 2 al semnalului luminos de intrare YF al stației CFR Olteni
- trenul de călători nr.15931-2 a trecut la ora 08.33'.12", cu viteza de 37 km/h prin dreptul semnalului luminos de intrare YF al stației CFR Olteni care a avut indicația „**LIBER cu viteză redusă. Semnalul următor este pe liber cu viteză stabilită sau redusă. Ziua și noaptea** – o unitate luminoasă de verde și o unitate luminoasă de culoare galbenă, spre tren.”.

Fig. 6 Diagrama IVMS cu vitezele ramei electrice RES 003 înainte și după producerea incidentului
