RAPORT

privind investigația incidentului feroviar
produs la data de 15.04.2019 în stația CFR PITEȘTI,
încadrat final la art.8, pct.1.13

TIP EVENIMENT	Incident — (art. 8, pct.1.12)
DATA ȘI ORA	15.04.2019, ora 09:43
LOCAȚIA	Stația CF PITEȘTI
OPERATOR DE TRANSPORT	SNTF “CFR CĂLĂTORI” SA
INFRASTRUCTURA	SC CF “CFR” SA
ACTIVITATE	Circulație
CONSECINȚĂ ASUPRA PERSOANELOR	FĂRĂ
TIP RAPORT	FINAL
DATA DIFUZĂRII	09.04.2020

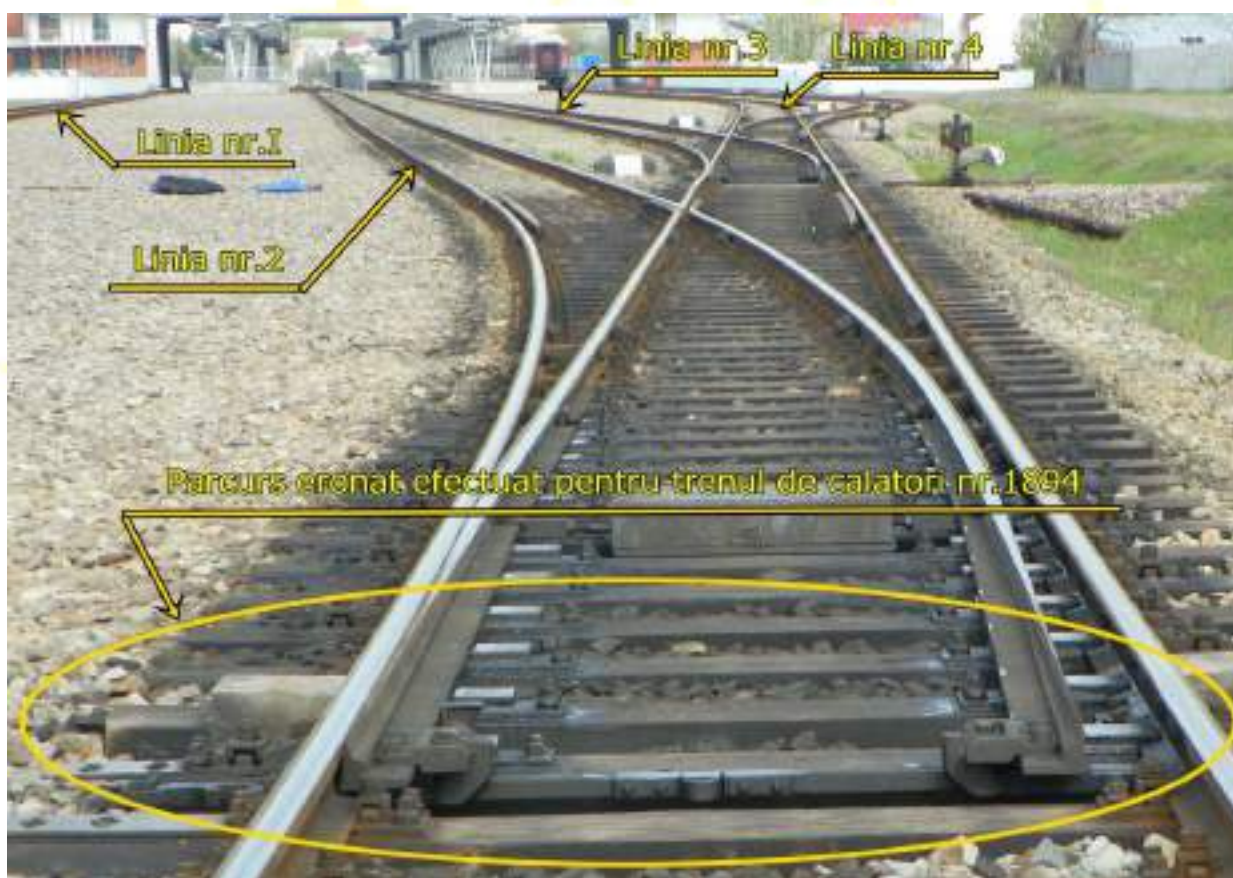
Fig.2 Poziția acelor macazului schimbătorului de cale nr.25

IDM dispozitor după raportarea cheilor cerute de parcursul de intrare, unde revizorul de ace de la cabina nr.3 i-a raportat în mod greșit cheia 25- a macazului schimbătorului de cale nr.25 cu acces la linia nr.2 a avizat revizorul de ace de la cabina nr.1 să manipuleze semaforul de intrare cu două brațe în poziția pe liber la abătută și a înclinat manetele de intrare din cutia mecanică a blocului SBW pentru asigurarea parcursului de intrare la abătută din direcția Bradu de Sus.

Mecanicul de locomotivă care a condus și deservit trenul de călători nr.1894 după ce IDM dispozitor i-a comunicat prin stația radiotelefon că are parcurs de intrare în stația CFR Pitești dar nu a înțeles bine datorită unei întreruperi în comunicare linia la care trebuia să gareză și nu a solicitat să-i comunice din nou informația, a luat la cunoștință de indicația semaforului de intrare A 1/2 care a indicat „două brațe ridicate la 45°, spre dreapta sensului de mers – **Liber pe linie abătută cu viteză redusă.** ”, a trecut prin dreptul lui la ora 14.53'.30” și a continuat mersul în vederea garării trenului în stație. A luat măsuri de frânare a trenului când a observat că parcursul este efectuat cu intrare în stație la linia nr.4 ocupată și a efectuat frânare de urgență trenul oprindu-se la ora 14.54'.30” peste macazul schimbătorului de cale nr.25.

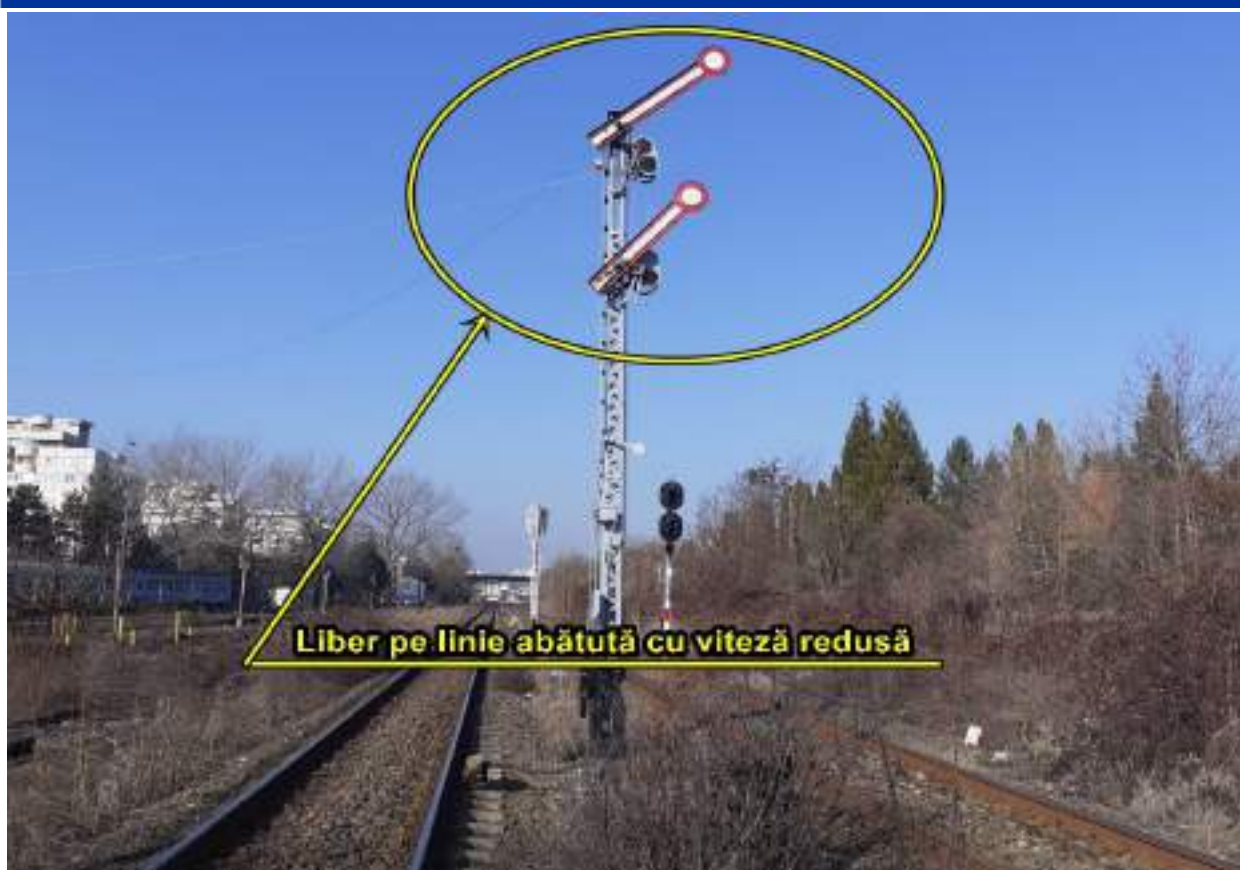
Fig.3 Semaforul de intrare A 1/2, cap X al stației CFR Pitești din direcția Bradu de Sus

A luat la cunoștință de indicația semaforului de intrare A 1/2 care a indicat „două brațe ridicate la 45°, spre dreapta sensului de mers – **Liber pe linie abătută cu viteză redusă.**”

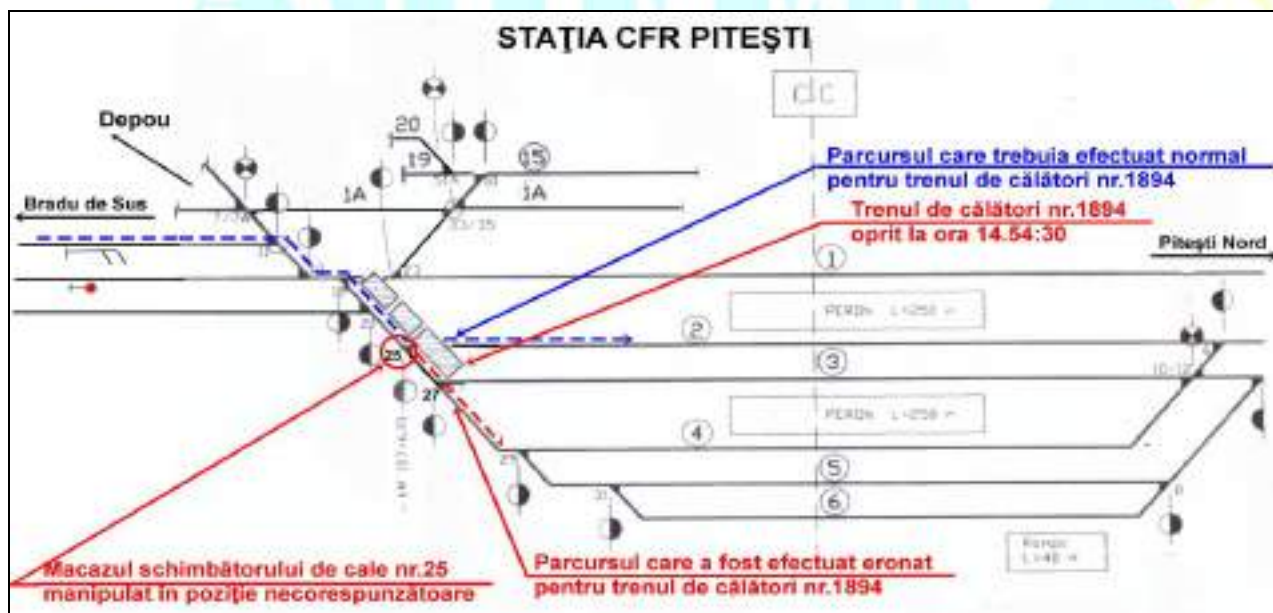
Fig. 4 Schița cu parcursurile trenului de călători nr.1894 în stația CFR Pitești

Revizorul de ace de la cabina nr.1 după ce a defilat trenul de călători nr.1894 și după ce a trecut ultimul vagon din compunerea acestuia, a manipulat semaforul de intrare A 1/2 în poziția **“OPREȘTE fără a depăși semnalul! Ziua – brațul de sus orizontal, spre dreapta sensului de mers”**, a scos cheia din aparatul de manipulare a semaforului de intrare, a introdus-o înapoi în blocul SBW și l-a auzit pe acar că trenul de călători nr.1894 a avut parcursul de primire efectuat eronat la linia nr.4.

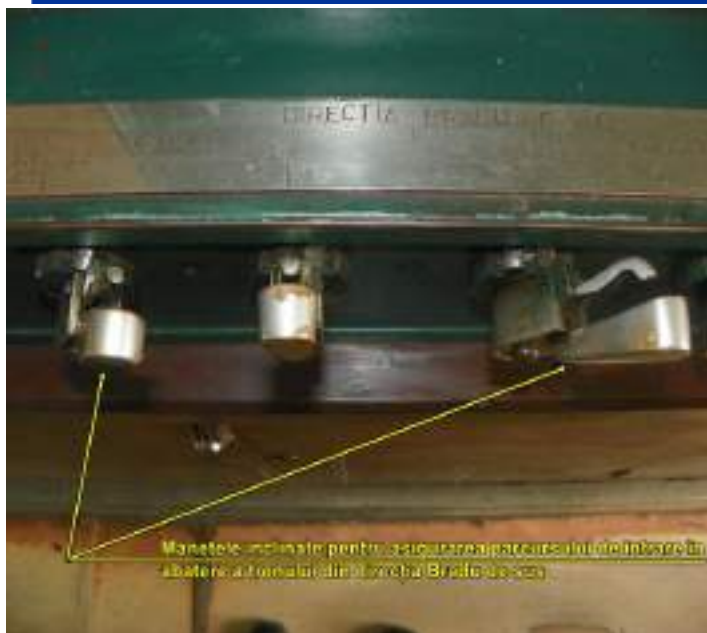
Fig. 7 Cutia mecanică a blocului SBW din biroul de mișcare

- IDM dispozitor a dat comandă de intrare a trenului IR 1894 la linia 2, înclinînd în poziție corespunzătoare maneta parcurului de intrare al blocului de comandă (Fig. 7);

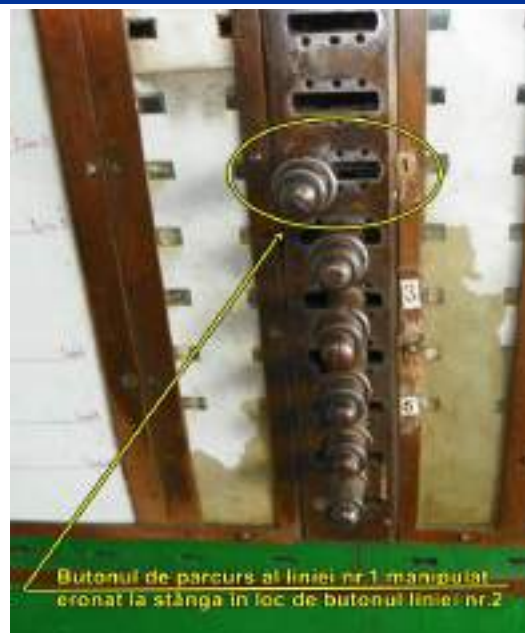
Fig. 8 Tabloul mecanic de chei de la cabina nr.3

- revizorul de ace de la postul nr.3, a tras eronat butonul de parcur de la linia I în loc de linia 2 (Fig. 8), scoțînd din tabloul mecanic cheia rezultantă TA2, pe care a introdus-o în cutia mecanică a blocului SBW (Fig. 9), apoi a înclinat maneta în poziție corespunzătoare (Fig. 10) și a asigurat în bloc, parcurul de intrare pentru trenul IR 1894;

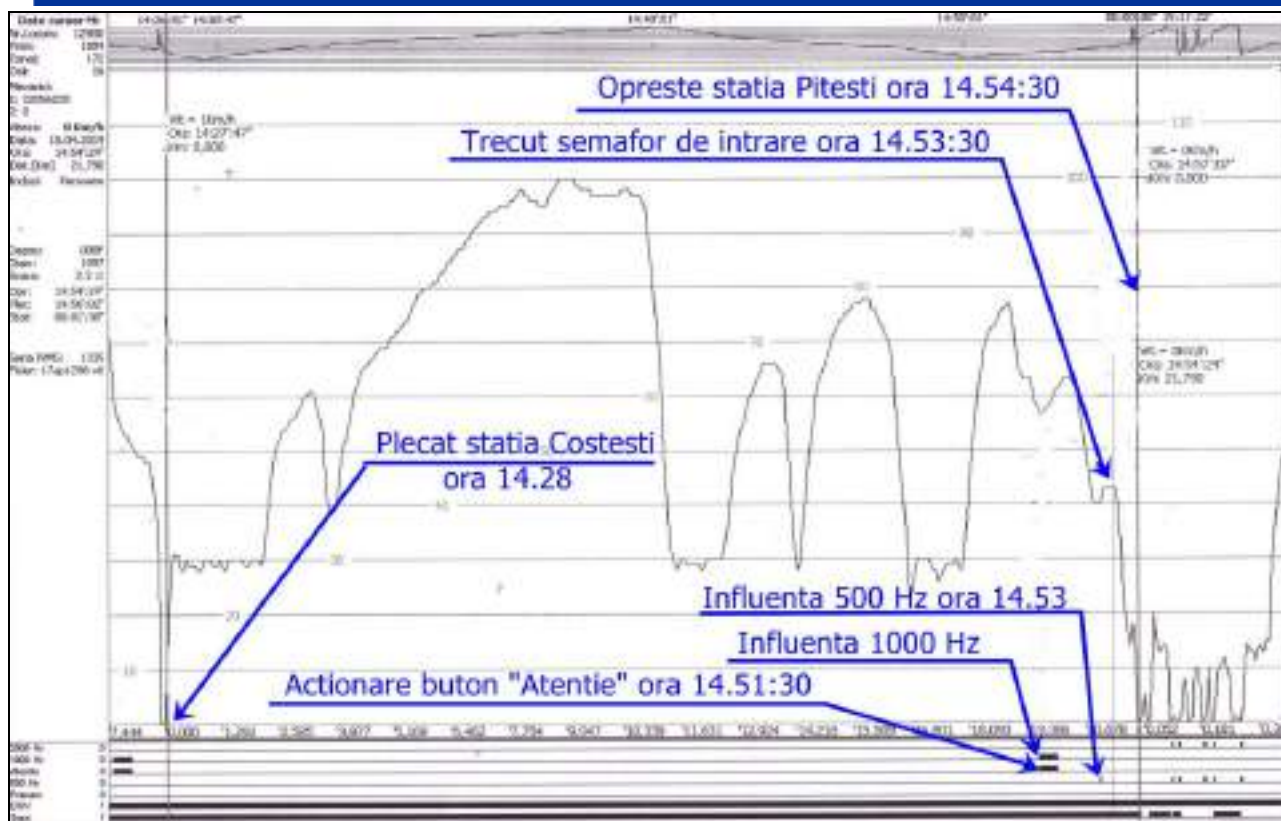
Diagrama de viteză a instalației de vitezometru tip IVMS a locomotivei GM 1298

- între orele 14.57' - 14.57'.30" trenul de călători nr.1894 a staționat;
- la ora 14.57'.30" mecanicul de locomotivă a schimbat sensul de mers, trenul s-a pus în mișcare, a parcurs un spațiu de aproximativ 388 metri cu viteza de 16 km/h și a oprit la ora 14.59';

- între orele 14.59' - 15.10' trenul de călători nr.1894 a staționat.
