RAPORT DE INVESTIGARE

privind accidentul feroviar produs la data de 19.11.2019,
pe raza de activitate a Sucursalei Regionale de Căi Ferate Timișoara,
secția de circulație Radna - Ilia în stația CFR Bârzava,
prin deraierea locomotivei de remorcare a trenului de călători nr.74-1.

*Raport de investigare final
17 noiembrie 2020*

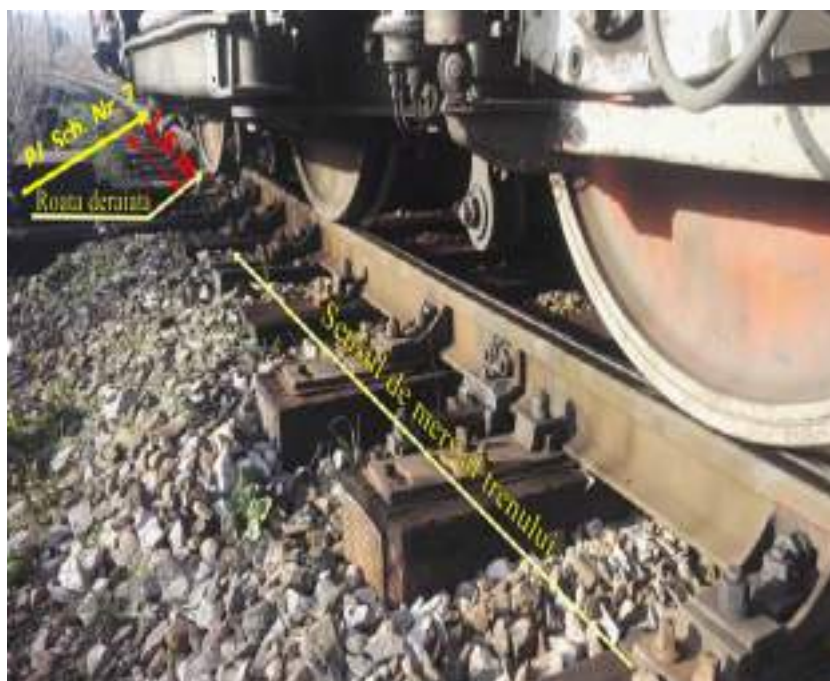
Fotografia Nr 1. Poziția în care s-a oprit locomotiva deraiată

Prima urmă de deraiere a fost constatată la o distanță de 550 mm măsurată de la ultima joantă a schimbătorului de cale nr. 7, înspre vârful acestuia, având ca referință sensul de mers al trenului, la km 568+935, pe flancul activ al șinei din partea stângă (fir exterior al direcției în abateri), adică la șina inimii de încrucișare de pe direcția abătută și a fost notată și marcată pe teren cu punctul „0”. Din analiza amprente rezultată din interacțiunea roata-șină în punctul „0”, s-a stabilit că aceasta a reprezentat o urmă specifică de escaladare a șinei de către roata atacantă (roata din partea stângă, sens de mers) de la prima osie (osia de atac) al locomotivei EA 551 al trenului de călători nr.74-1. Roata atacantă, după ce s-a cățărat cu buza bandajului pe suprafața de rulare a șinei, a circulat cu buza bandajului pe suprafața de rulare a șinei o distanță de aproximativ 10,50 m, după care a căzut în exteriorul căii de rulare. Concomitent, roata din partea dreaptă a aceleiași osii a căzut între firele căii. Trenul de călători nr. 74-1, a circulat în total o distanță de aproximativ 29 m în stare deraiat de către prima osie a primului boghiu al locomotivei EA 551, după care trenul s-a oprit (Fotografia Nr 1).

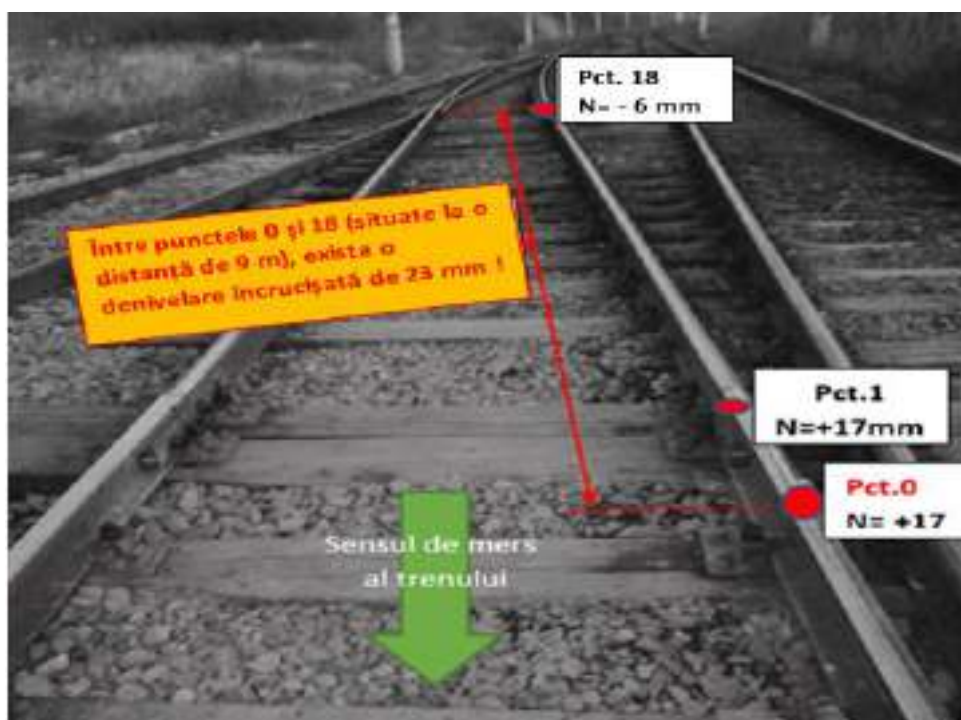
Fotografia Nr.2. Locul producerii deraierii și zona premergătoare

- în punctele (picheții) 0, 1, 2, 3, 4, 5, 18 și 25, valoarea nivelului transversal măsurat în regim static, nu se încadrează în limitele toleranțelor la nivelul transversal prescris al unui fir față de celălalt fir, prevăzute în cadrul de reglementare - Instrucția nr. 314/1989 „Instrucția de norme și toleranțe pentru construcția și întreținerea căii – linii cu ecartament normal”, capitolul. II, art.19, pct.6, respectiv capitolul. I, art. 7, lit. A, pct. 1;

- între punctele 0 și 29 sunt denivelări încrucișate, măsurate în regim static la baza de măsurare de 12 m, a căror valori nu se încadrează în limitele toleranțelor admise în cazul denivelărilor încrucișate pentru viteza maximă $V_{max} \leq 50$ km/h, prevăzute în cadrul de reglementare - Instrucția nr. 314/1989 „Instrucția de norme și toleranțe pentru construcția și întreținerea căii – linii cu ecartament normal”, cap.I, art.7, lit.A, pct.3;

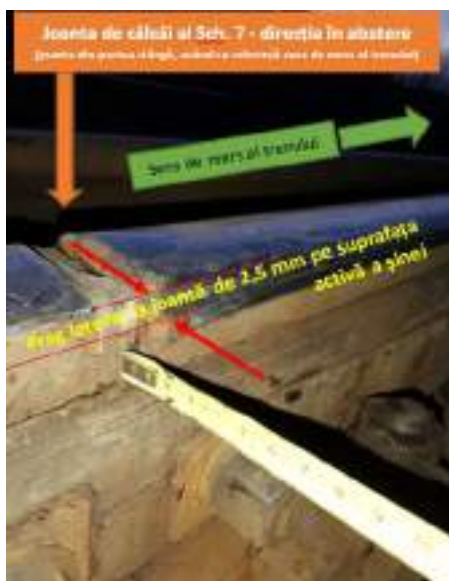
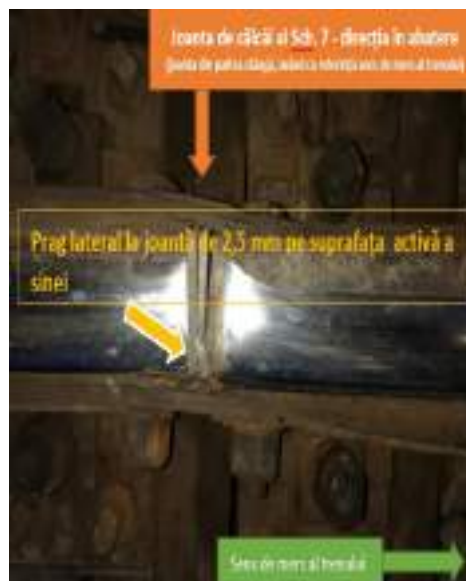
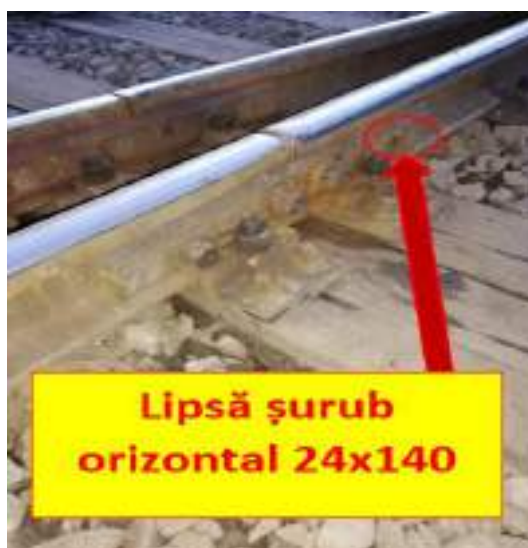
La joanta de călcâi situată pe direcția abătută a schimbătorului de cale nr. 7, (partea stângă a sensului de mers al trenului), comisia de investigare a constatat existența un prag lateral pe suprafața activă a șinei, a cărui valoare măsurată a fost de 2,5 mm. Această joantă avea rol de separare a circuitului de cale, fiind alcătuită constructiv cu eclise izolante fabricate din lignofoliu (LSD), care erau asigurate cu doar trei șuruburi orizontale M24x140 și un profil izolant introdus în rostul de montaj (Fotografia nr.3., Fotografia nr.4., Fotografia nr.5.).

Se precizează că în conformitate cu prevederile Instrucției nr. 314/1989 „Instrucția de norme și toleranțe pentru construcția și întreținerea căii – linii cu ecartament normal”, cap.III, art.21, pct.7, nu se admite prag lateral la joante pe suprafața activă a sinei.

Existența defectelor/neconformităților prezentate anterior a favorizat creșterea șocului de atac în joanta de călcâi a schimbătorului de cale nr. 7 (situată în imediata vecinătate a punctului „0”) și descărcarea bruscă de sarcină a roții atacante a locomotivei.
