RAPORT DE INVESTIGARE

privind accidentul feroviar produs la data de 07.05.2019 în jurul orei 23:36 pe raza de activitate a Sucursalei Regionale de Căi Ferate Braşov, la ieşirea trenului de marfă nr.33901 din halta de mişcare Valea Lungă, linie dublă electrificată, prin producerea unui incendiu la locomotiva EA nr.698, care circula inactivă în compunerea trenului

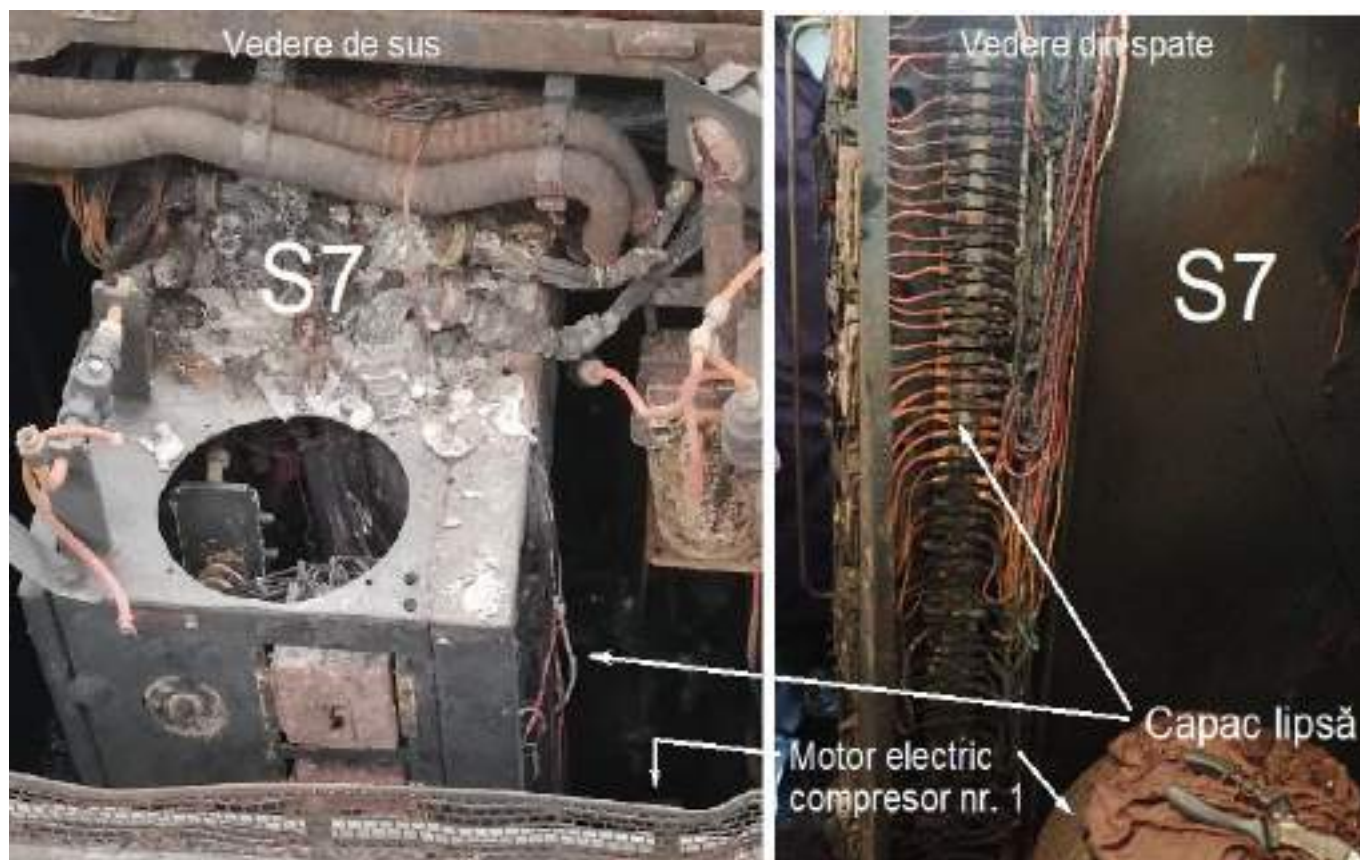
- releele, contactoarele și releele termice USOL arse 100%;
- lipsă capacul metalic de protecție a plăcii de borne din spatele blocului de aparate S7 și a cablajului aferent (foto nr.1);

Foto nr.1: Lipsă capac de protecție cablaj și placă de borne S7.

3. Să solicite operatorului de transport feroviar de marfă SNTFM „CFR Marfă” SA inventarierea în vederea completării la locomotivele din parcul propriu a existenței elementelor de protecție (capace, uși) a căror lipsă prezintă pericol de incendiu sau periclitează siguranța personalului.

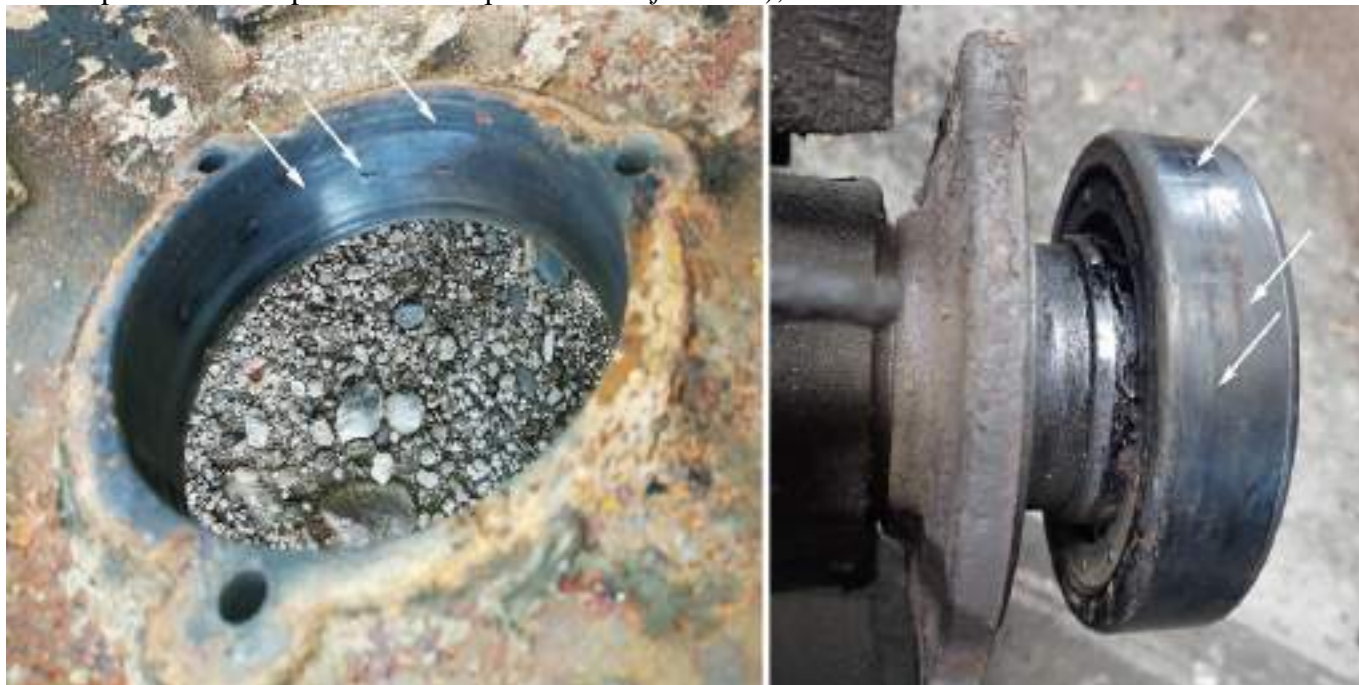
- rulmentul motorului de pe partea ventilatorului în stare normală și se rotea ușor:
- rulmentul motorului de pe partea neangrenată blocat, supraîncălzit și cu urme de frecare a inelului exterior în scut și a inelului interior pe ax (*foto nr.2*);
- în scutul motorului de pe partea neangrenată erau urme de frecare a inelului exterior cu scutul și prezenta urme puternice de supraîncălzire (*foto nr.2*);

Foto nr.2: Urme de frecare pe rulment și pe scut.

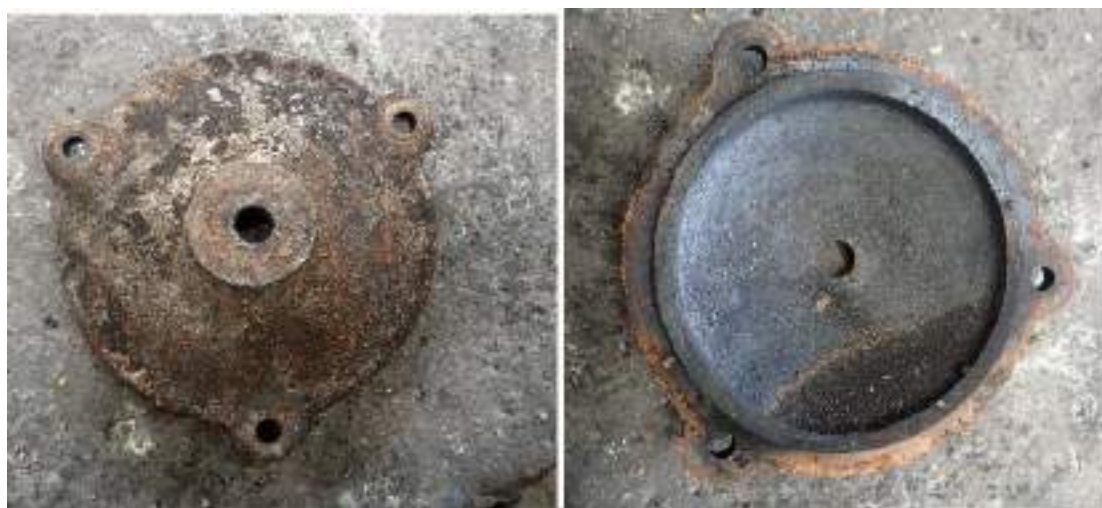
Foto nr.3: Capacul casetei rulmentului.

- capacul de protecție a rulmentului era fixat corespunzător și prezenta urme de supraîncălzire iar la interior urme de lubrifiant (vaselină) topit și carbonizat (*foto nr. 3*);
- axul rotorului avea urme de frecare cu inelul interior și culoarea schimbată (*foto nr. 4*);
- rulmentul cu role partea neangrenată blocat, culoarea schimbată ca urmare a supraîncălzirii din timpul funcționării și cu lipsa totală a lubrifiantului (*foto nr. 5*);
- siguranța zegger de asigurare a inelului interior al rulmentului ruptă și căzută (aproximativ 45% din lungime) ca urmare a rotirii inelului pe ax (*foto nr. 6*);

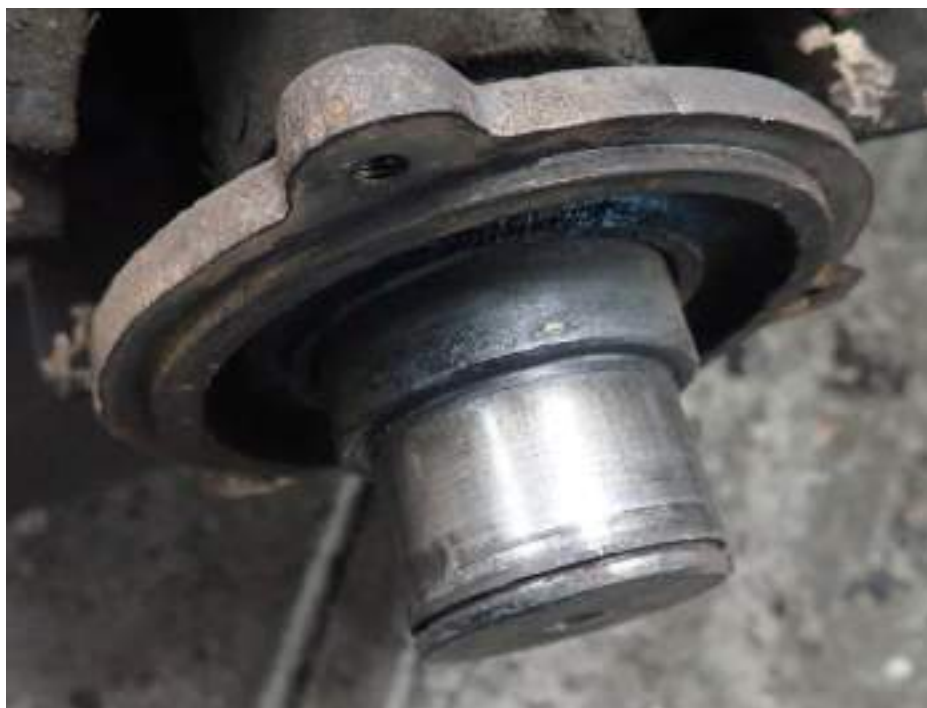
Foto nr.4: Axul motorului cu urme de frecare ale inelului interior al rulmentului.

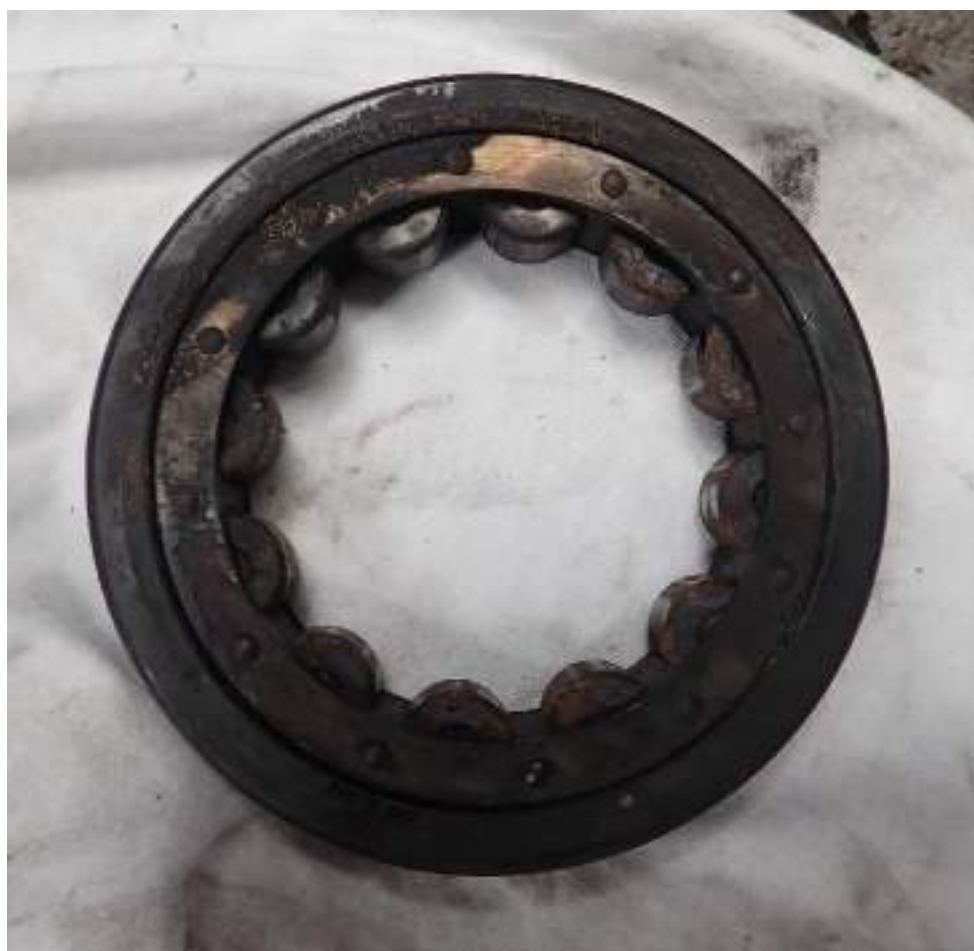
Foto nr.5: Rulment cu role gripat și supraîncălzit.

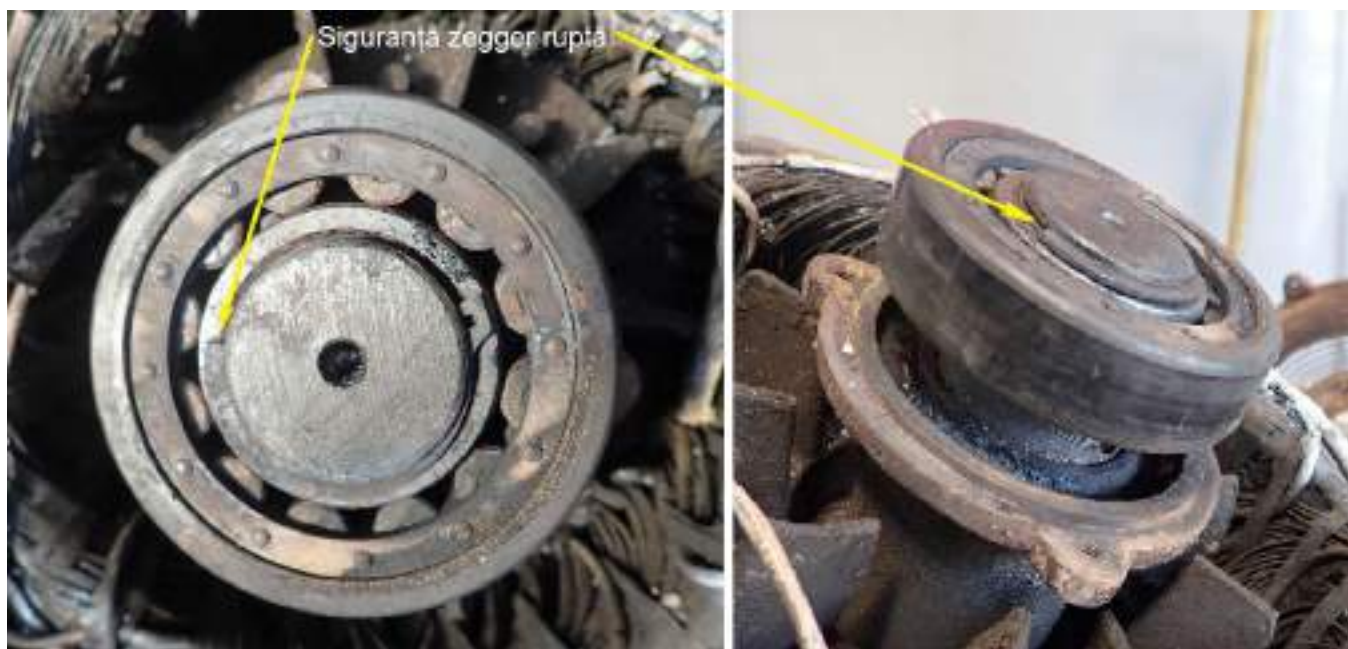
Foto nr.6: Siguranță zegger ruptă..

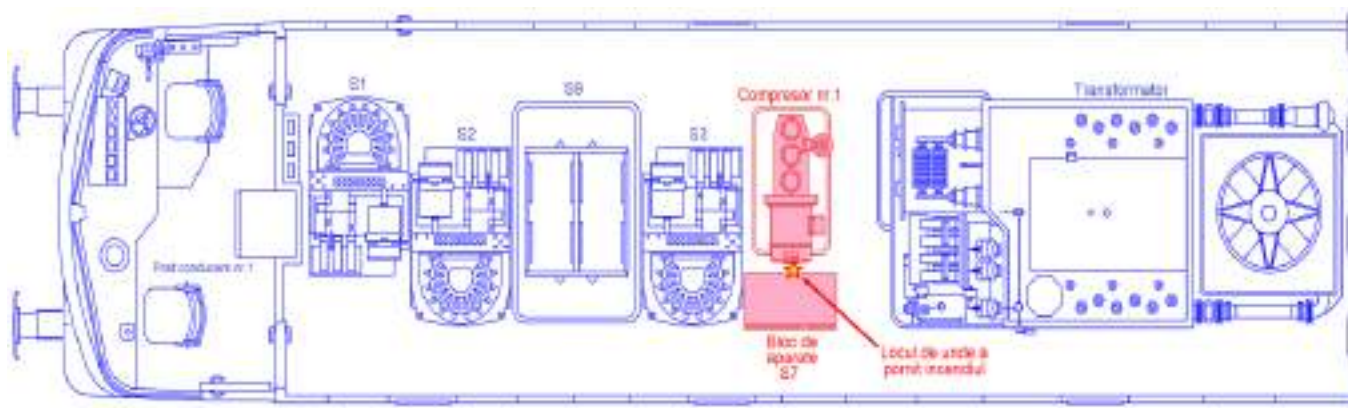
Având în vedere declarațiile personalului implicat referitor la locul apariției degajării de fum și ulterior a incendiului, constatările efectuate la locomotivă, comisia de investigare consideră că accidentul s-a produs ca urmare a pierderii serajului dintre rulmentul de pe partea neangrenată a motorului electric de antrenare a compresorului nr.1 și axul rotorului, respectiv scutul motorului.

Figura nr.4. Schița locului de producere a incendiului.

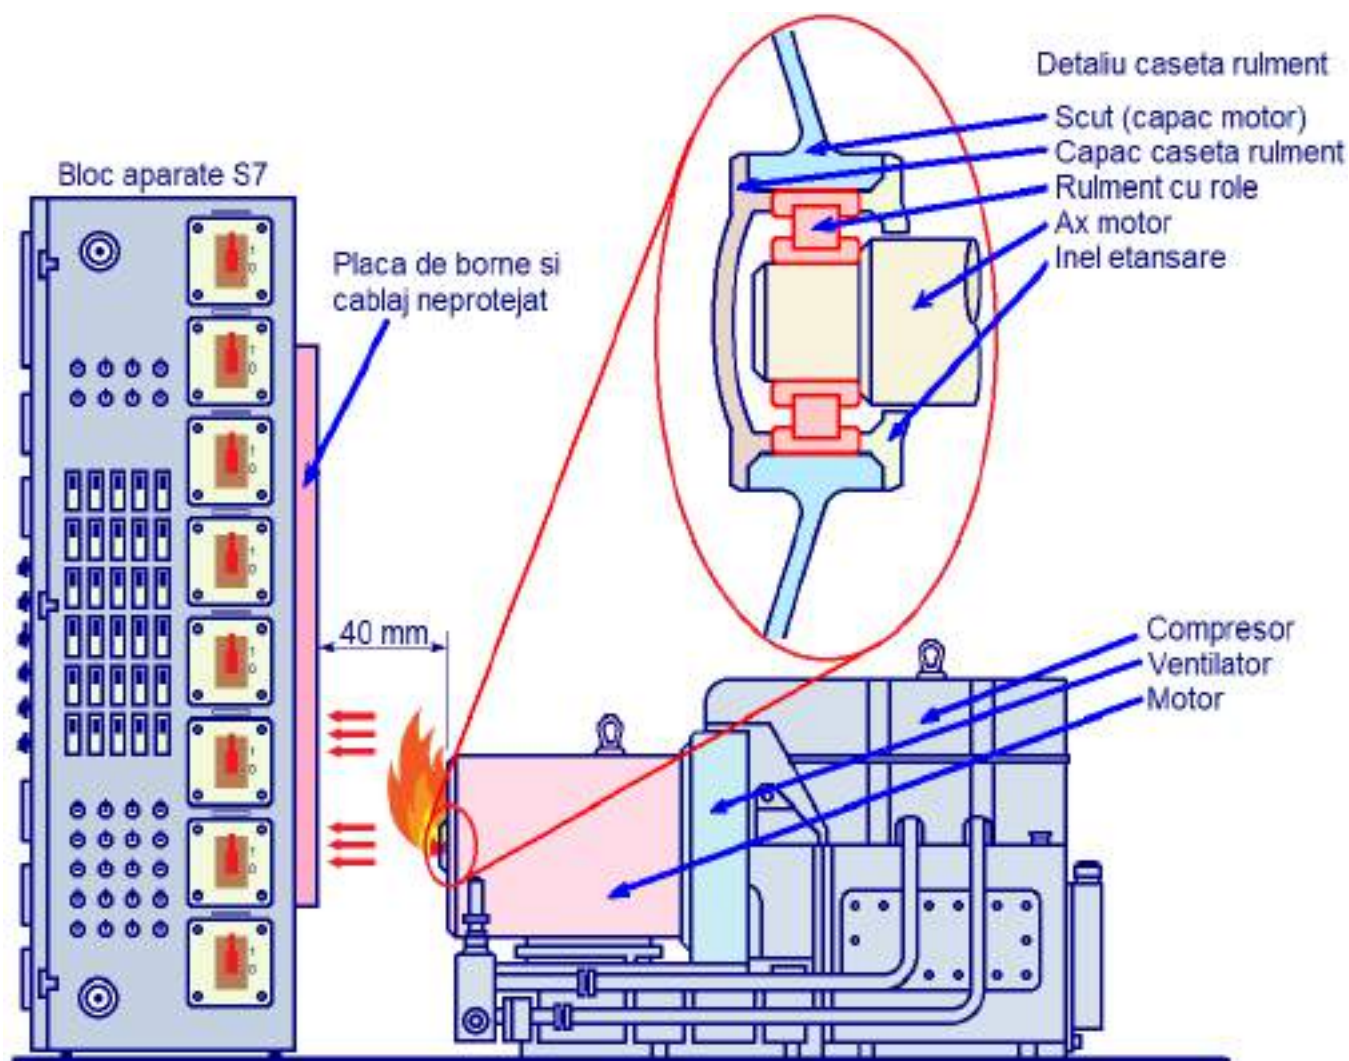
Pierderea serajului a dus la supraîncălzirea rulmentului și a subansamblelor adiacente, fapt ce a avut ca efect topirea unsorii (vaselinei) și eliminarea acesteia pe la inelul de etanșare al casetei rulmentului. Funcționând fără lubrifiant, ca urmare a frecărilor mari, temperatura a crescut rapid până la aprinderea resturilor de lubrifiant, a vopselei și a reziduurilor de ulei de compresor existente în zona casetei rulmentului. Totodată, urmare a distanței mici (aproximativ 40 mm) existente între caseta rulmentului, placa de borne și cablajul aferent de pe peretele blocului S7, precum și a lipsei capacului de protecție a acestuia, incendiul s-a extins și la-circuitele blocului de aparate S7.

Figura nr.5. Extinderea incendiului la blocul de aparate S7.

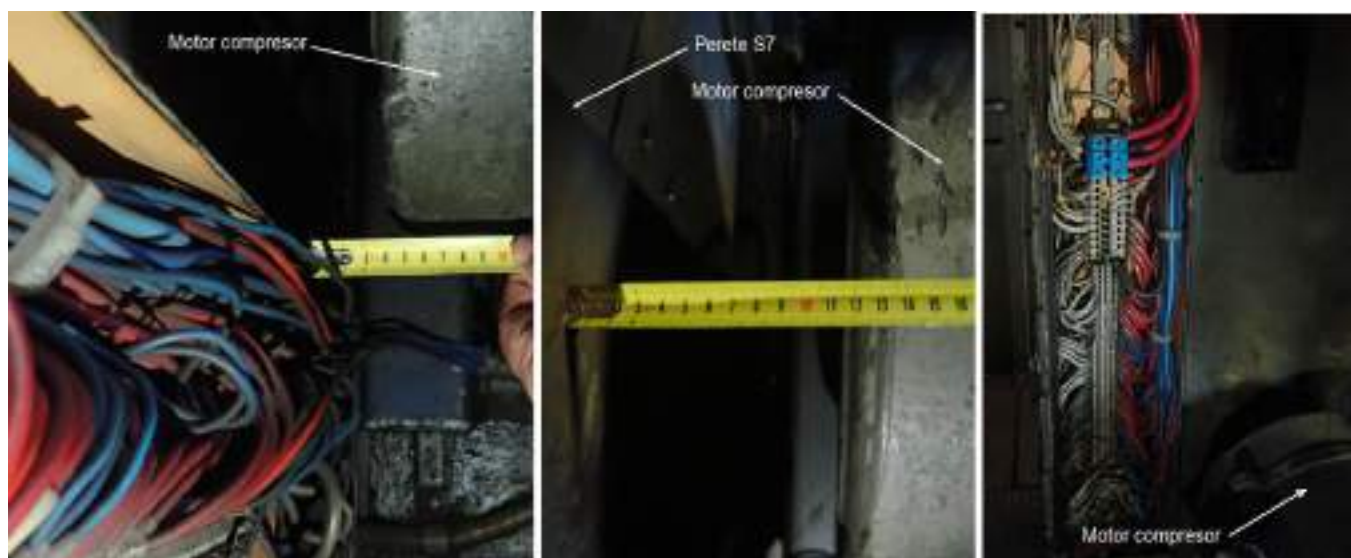
Foto nr.7: Distanța de la caseta rulmentului la blocul de aparate S7 și la placa de borne.
