## RAPORT DE INVESTIGARE

privind accidentul feroviar produs la data de 14.03.2019, pe raza de activitate a Sucursalei Regionale de Căi Ferate Timișoara, în stația CFR Zam, prin deraierea a cinci vagoane din compunerea trenului de marfă nr.30684

*Raport de investigare  
05 martie 2020*

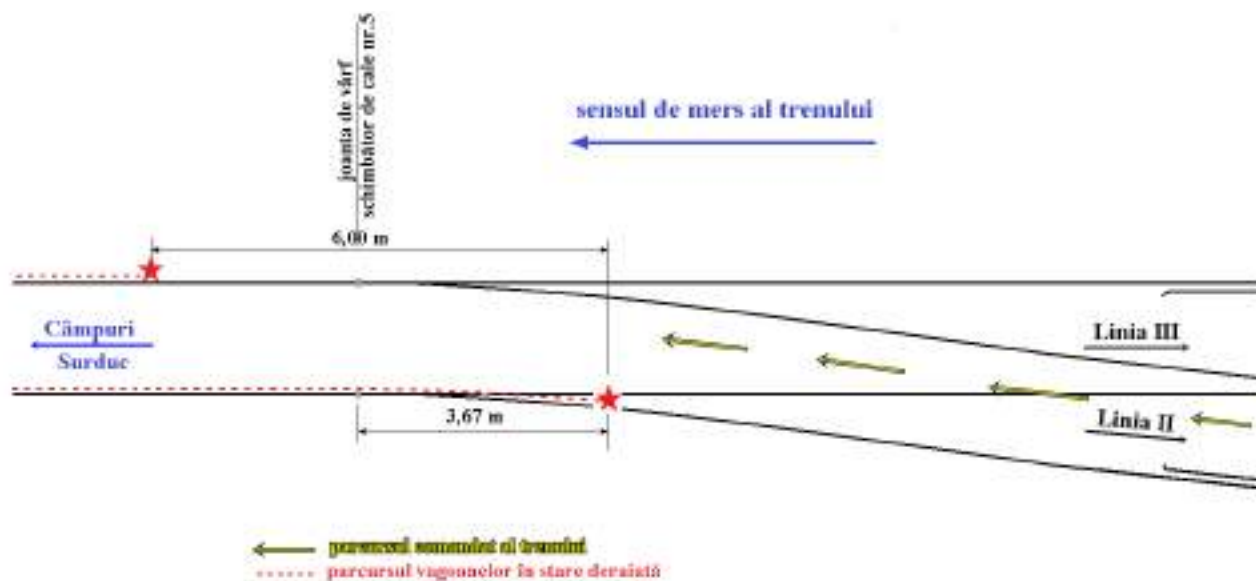
**Figura 3**

Accidentul s-a produs în cuprinsul schimbătorului de cale nr.5 la, o distanță de 3,67 m față de prima joantă a acestuia, distanță măsurată de la joantă în sens invers de mers al trenului, unde s-a constatat prima urmă de deraiere, considerată punctul „0”, urmă care s-a observat pe flancul activ al ciupercii contraacului curb, situat în partea stângă, sens de mers al trenului. Această urmă a fost produsă prin căderea roții din partea stângă a osiei conducătoare de la vagonul nr.21802475182-6, al 10-lea din compunerea trenului de marfă nr.30684. Roata din partea dreaptă a continuat să circule normal pe șină o distanță de 6,00 m din dreptul punctului „0”, după care buza roții a escaladat flancul activ al ciupercii șinei și a căzut în exteriorul căii în partea dreaptă a sensului de mers al trenului. Acest vagon a circulat

deraiat aproximativ 180 m având roțile din partea stângă sens de mers deraiate (între firele căii) și roțile din partea dreaptă în exteriorul căii.

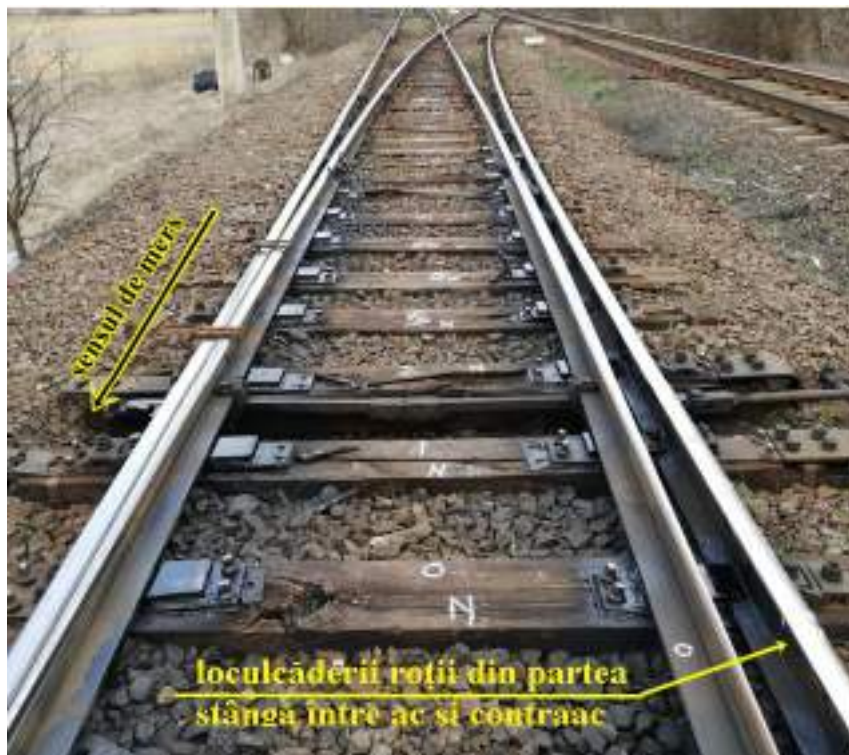
**Figura 4**

Din punctul „0” (prima urmă de deraiere) s-au pichetat în sens invers de mers al trenului, la echidistanțe de 0,5 m, un număr de 29 puncte în care s-au efectuat măsurători la ecartament și nivel.

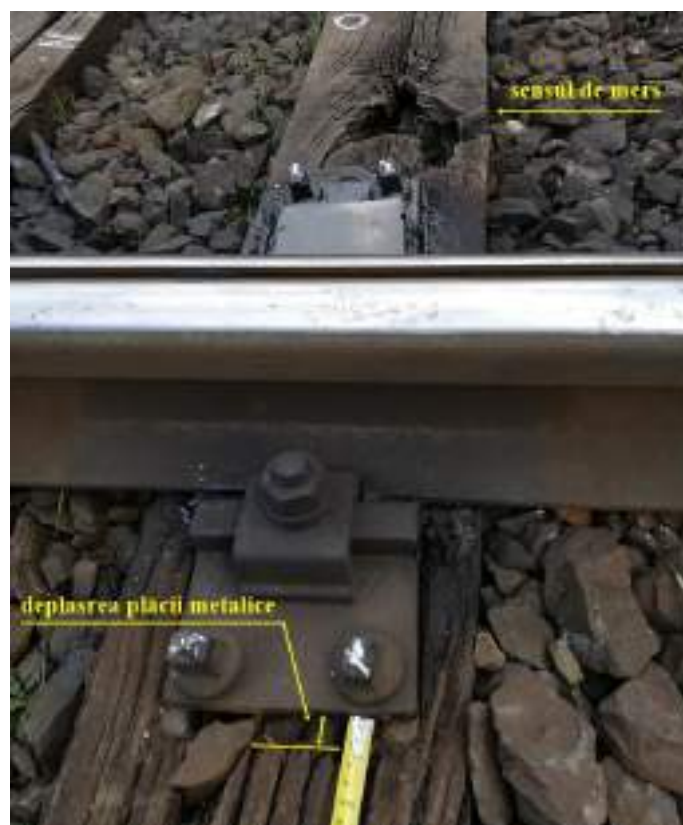
În zona punctului „0”, respectiv la traversele „0”÷„4” (cinci traverse consecutive), „7”÷„9” (trei traverse consecutive), s-au constatat că alunecătorii nu erau fixați corespunzător și nu asigurau prinderea șină-traversă. Alunecătorii nu erau fixați corespunzător din cauza stării tehnice necorespunzătoare a traverselor de lemn.

Acest fapt a permis deplasarea laterală a firului exterior al curbei (acul curb și contraacul drept) sub acțiunea sarcinilor dinamice transmise de roțile materialului rulant, conducând la creșterea ecartamentului.

**Figura 5- deplasarea alunecătorului în lungul traversei sub acțiunea sarcinilor dinamice transmise de materialul rulant**

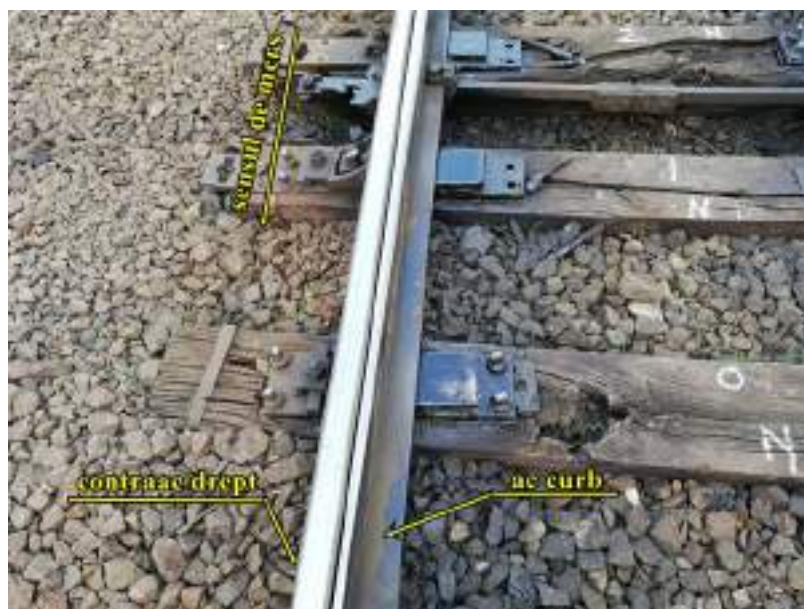
- starea tehnică necorespunzătoare a traverselor de lemn din zona punctului „0”, care nu a permis strângerea tirfoanelor pentru fixarea plăcilor metalice (alunecătorilor), astfel încât valoarea ecartamentului a crescut peste valoarea maximă admisă de 1470 mm sub acțiunea forțelor dinamice transmise de roțile materialului rulant;

**Figura 6 – starea tehnică a traverselor nr.,,0”÷,,2”**

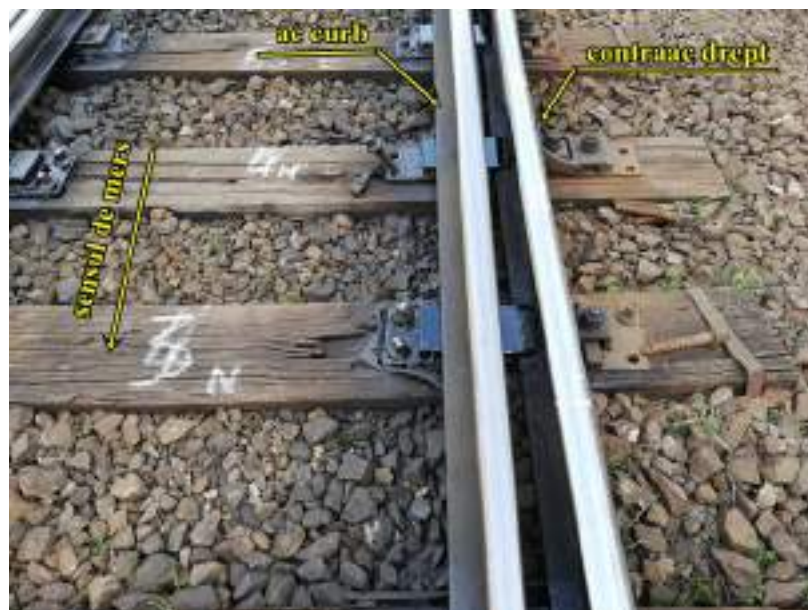
**Figura 7– starea tehnică a traverselor nr.,,3”÷,,5”**

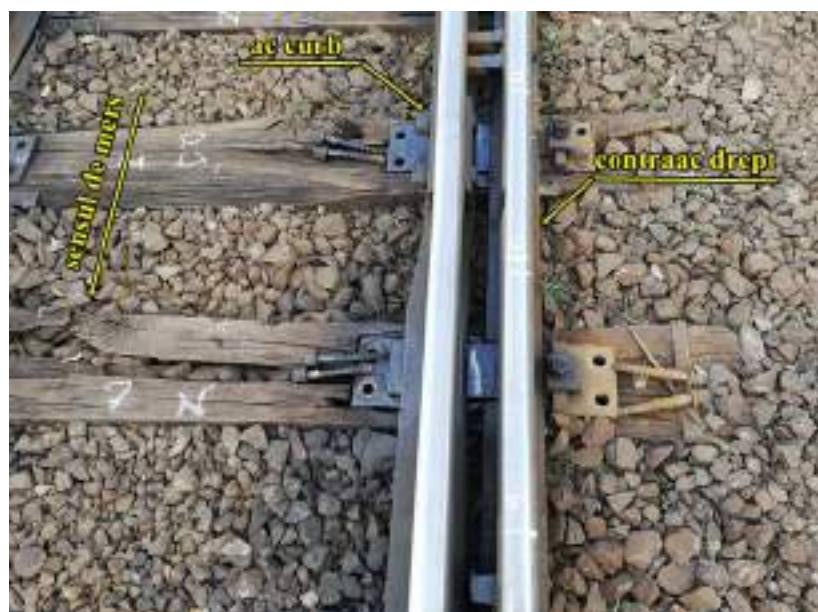
**Figura 8 – starea tehnică a traverselor nr.,,7”÷,,8”**

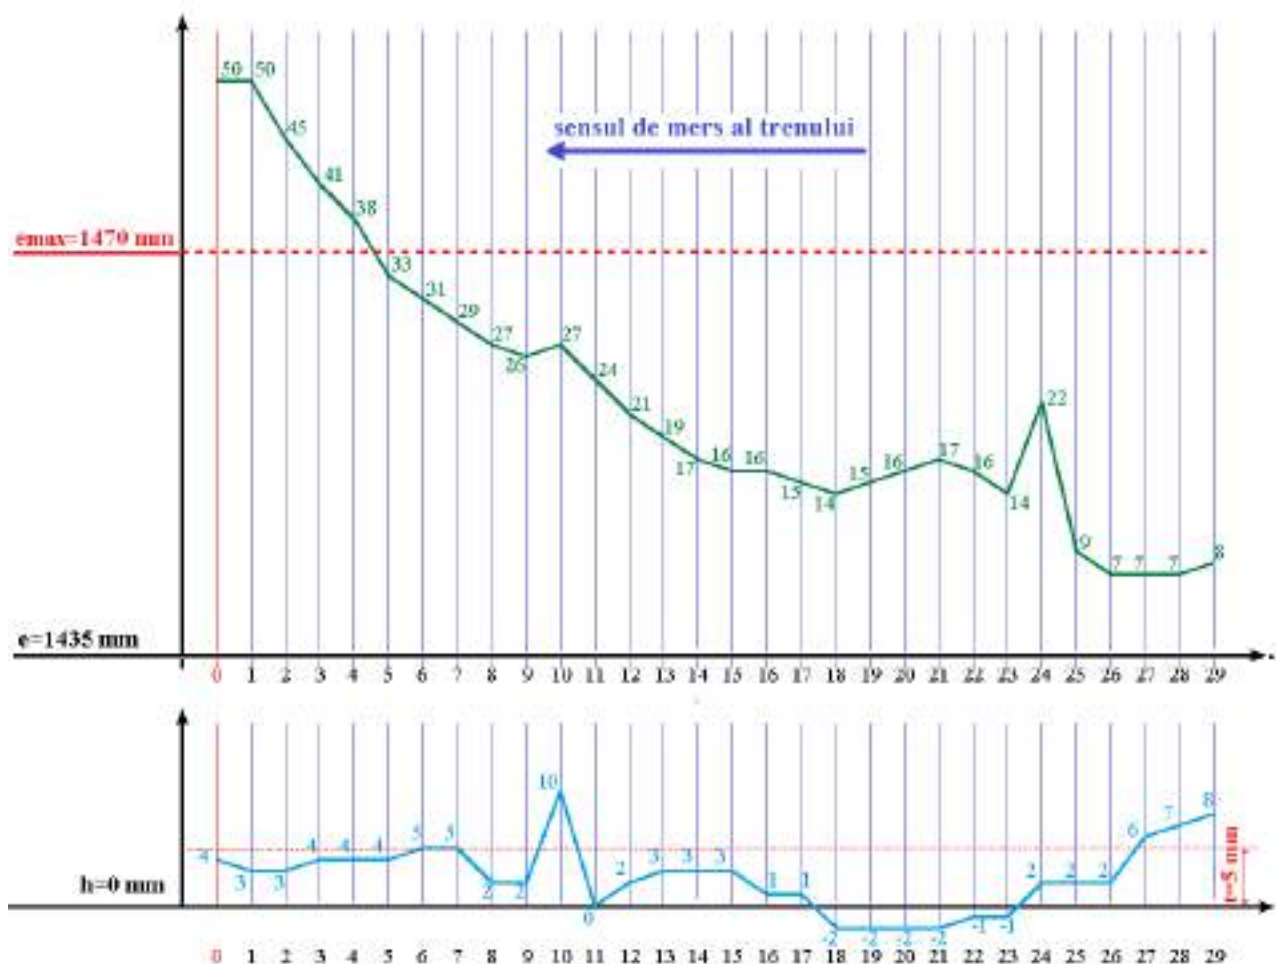
Din analizarea valorilor măsurătorilor efectuate imediat după producerea accidentului, s-a constatat că valorile ecartamentului căii în toate punctele măsurate, în sens invers de mers al trenului, începând cu punctul „0”, până la punctul „24”, depășeau toleranțele admise, toleranțe prevăzute de art.19.2 și tabelul 17 din *Instrucția de norme și toleranțe pentru construcția și întreținerea căii-linii cu ecartament normal, nr.314/1989*.

Valorile măsurate la nivel, pe schimbătorul de cale nr.5 au depășit toleranțele prevăzute de art.19.6 din instrucția 314/1989, pentru viteza de circulație de 30 km/h (linie de primiri-expedieri) în punctele de măsurare nr.,,10”; „27”÷,,29”.

**Figura 7-Diagrame de ecartament și nivel**
