RAPORT DE INVESTIGARE

al accidentului produs la data de 05.11.2019,
pe raza de activitatea Sucursalei Regionale de Căi Ferate Craiova,
între stația CFR Balota și halta de mișcare Valea Albă, prin deraierea celui de-al 24-lea vagon
(penultimul) din compunerea trenului de marfă nr. 80352-1, aparținând operatorului de transport
feroviar SC Grup Feroviar Român SA

*Raport final
04 noiembrie 2020*

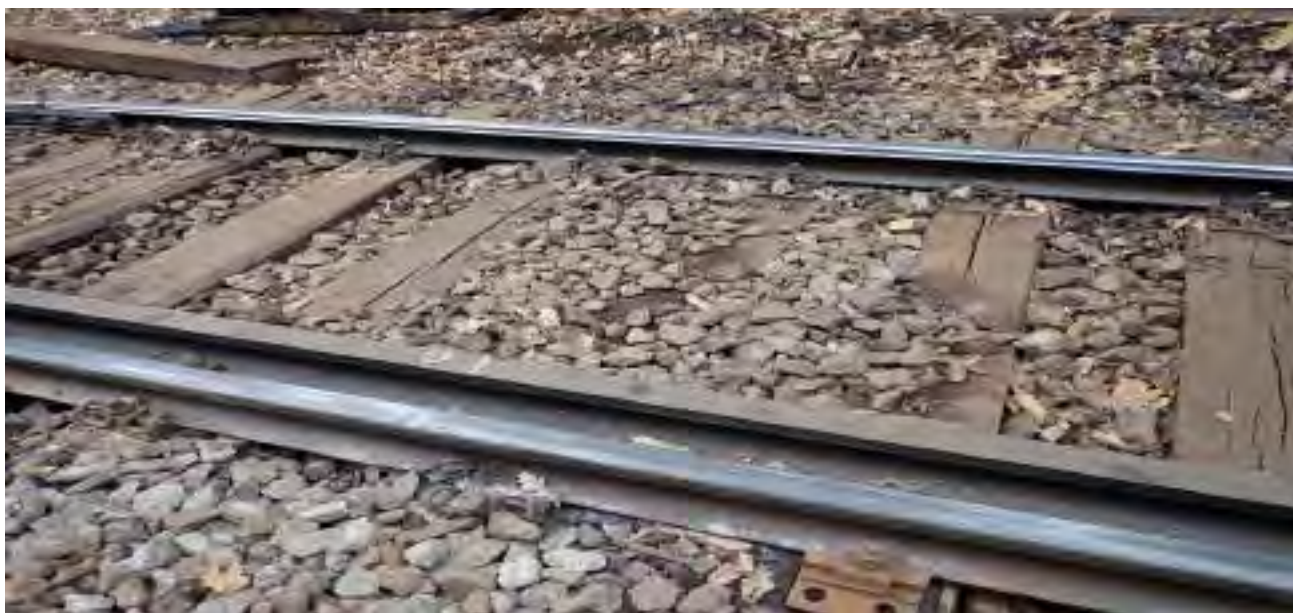
foto nr. 2: zona punctului 0

Raportat la sensul de mers al trenului, capătul contrașinei dinspre racordare se afla la distanța de 13,45 m înaintea punctului „0”.

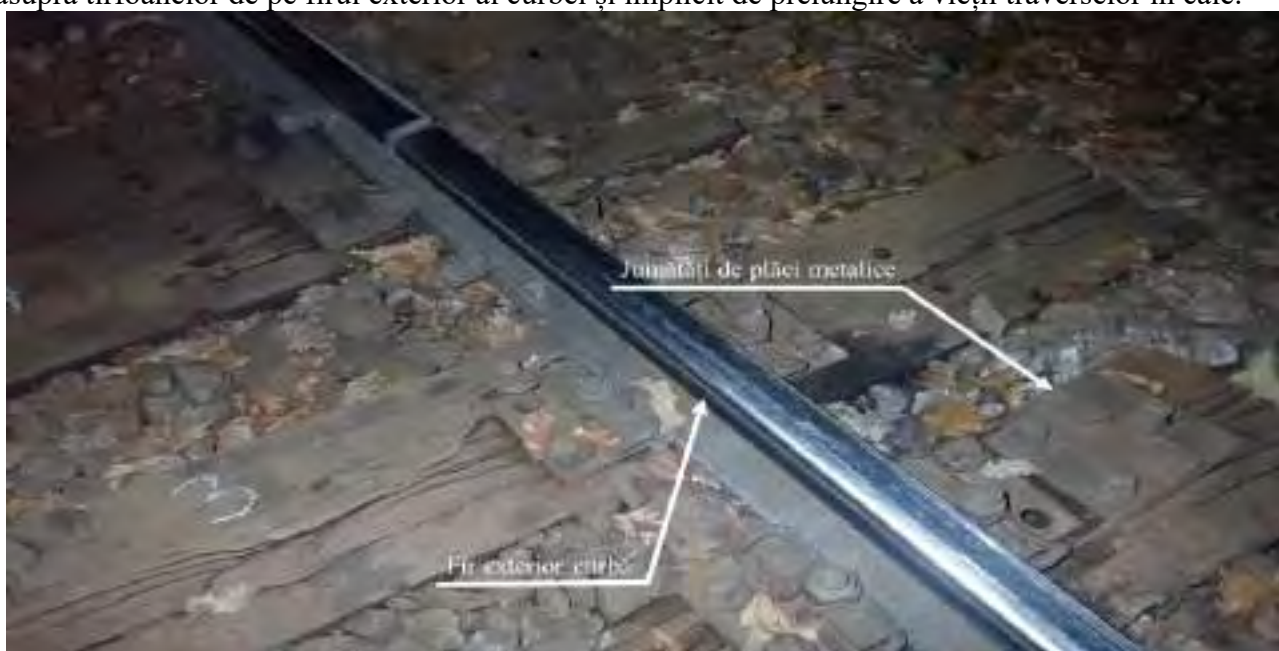
Pe unele dintre traverse, la capetele dinspre firul exterior al curbei, la capătul plăcilor metalice pe care sprijineau tăpile șinelor, erau montate jumătăți de plăci metalice fixate cu tirfoane de traverse, cu rolul de a suporta o parte din eforturile aplicate de către materialului rulant în mișcare asupra tirfoanelor de pe firul exterior al curbei și implicit de prelungire a vieții traverselor în cale.

foto nr. 3 – jumătăți de plăci metalice montate înspre exteriorul căii pe capetele traverselor

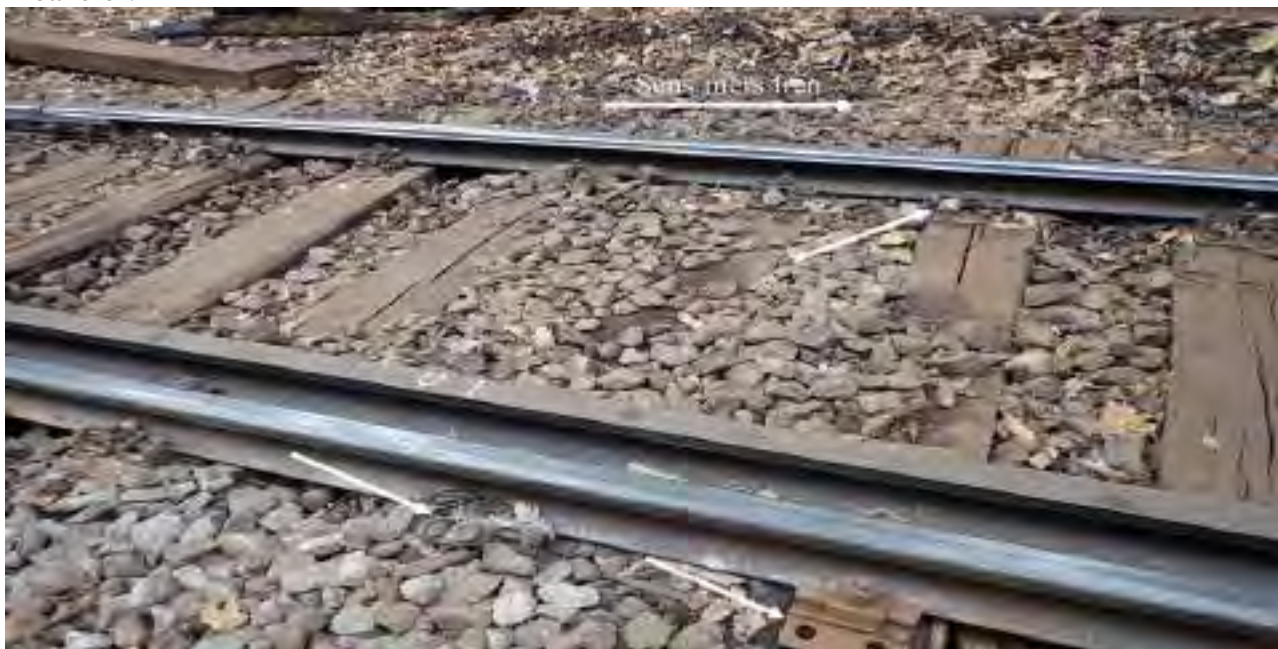
Starea tehnică a unora dintre traverse nu permitea fixarea plăcilor metalice prin strângerea tirfoanelor.

foto nr.4: starea tehnică a căii pe zona producerii accidentului

Prisma de piatră spartă era completă, dar colmatată.

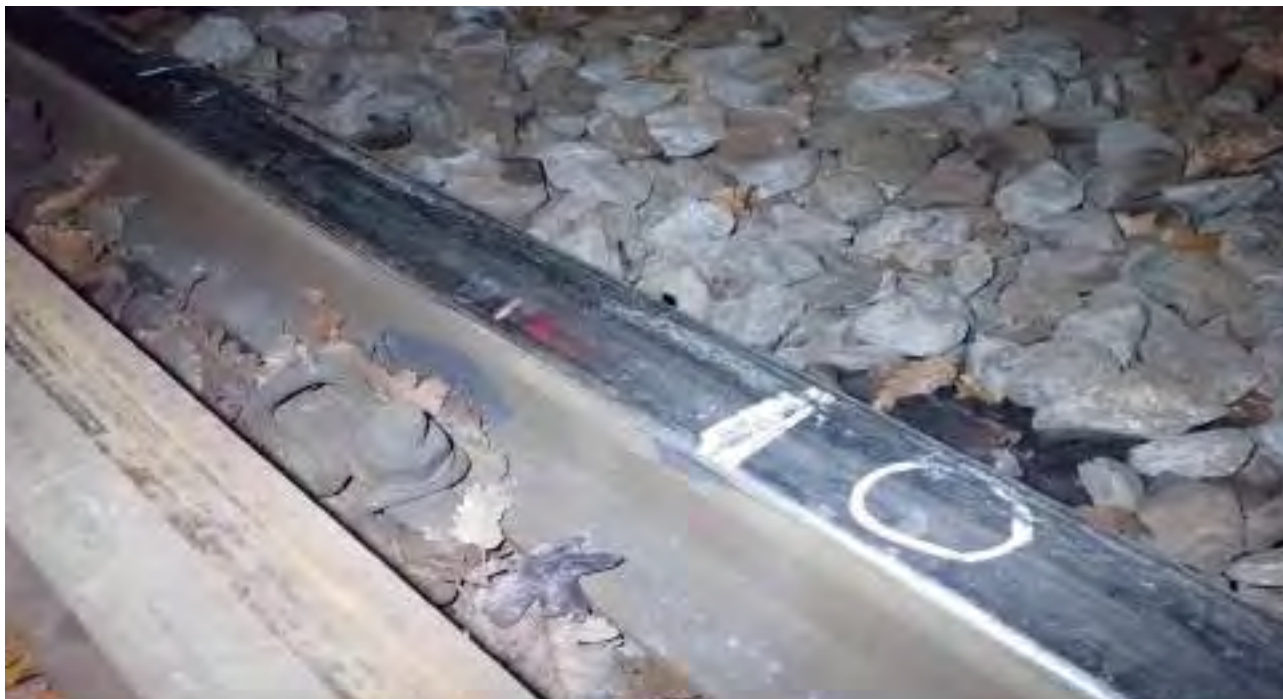
foto nr. 6: punctul „0”

Vagonul a circulat în această stare până la km 348+146,45 (13,45m), cu roata deraiată lovind prinderile verticale ale căii. La această poziție kilometrică traversele de lemn din cuprinsul curbei circulare sunt înlocuite de traverse de beton armat T29 cu supralărgire, nemaifiind nevoie de contrașină montată la firul interior al curbei. În această nouă situație, roata deraiată și-a continuat mersul între firele căii, lovind elemente ale suprastructurii acesteia, pe o lungime de încă 34m. În această secțiune are loc deraierea celorlalte roți ale boghiului, astfel: cea de-a 2-a roată din partea dreaptă în interiorul căii iar cele 2 roți corespondente din partea stângă în exteriorul căii (punctul „0'”). Trenul mai parcurge astfel deraiat încă 122,55m, după care se oprește.

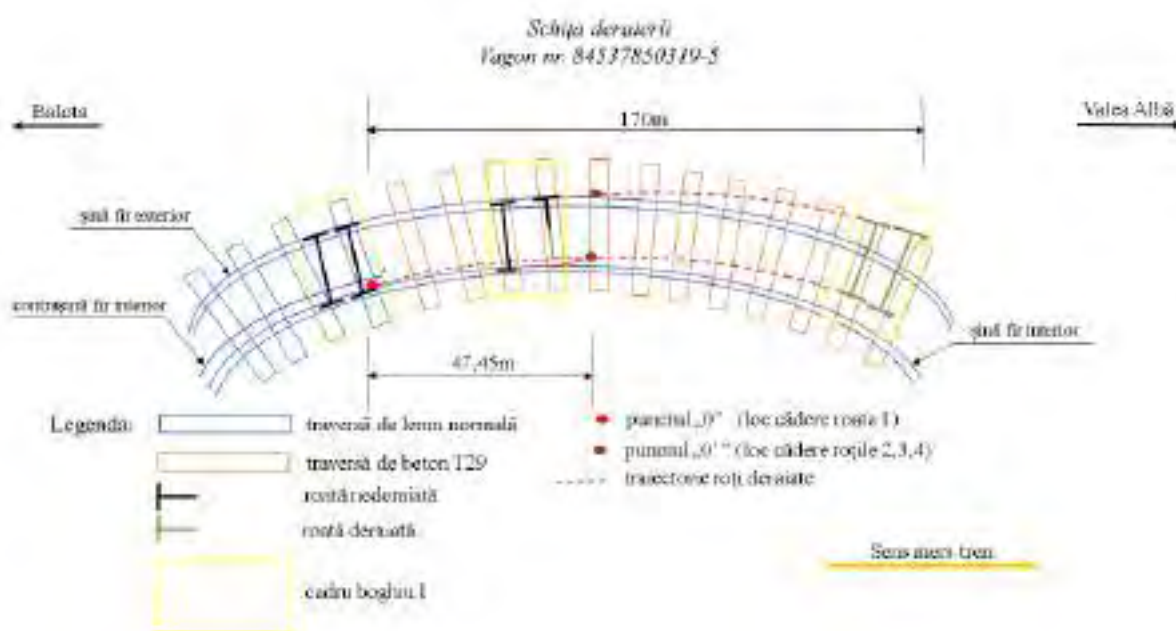
fig. nr. 5: schița deraierii

În total, de la prima urmă de deraiere (punctul „0”) și până la oprirea acestuia, trenul a parcurs 170m.

Pe această distanță suprastructura căii a fost afectată prin lovirea sistemelor de prindere a șinei de traversă de pe partea dreaptă în sensul de mers (buloane verticale, clești, inele resort) și a traverselor de beton. De asemenea, la km 348+146,45 (la 13,45m de punctul „0”), pe partea dreaptă, s-a constatat că șina de pe această parte (firul interior al curbei), pe o lungime de circa 10m, era rotită în sens orar spre exteriorul căii. Aceasta era prima șină în sensul de mers al trenului montată pe traverse de beton T29 cu supralărgire.

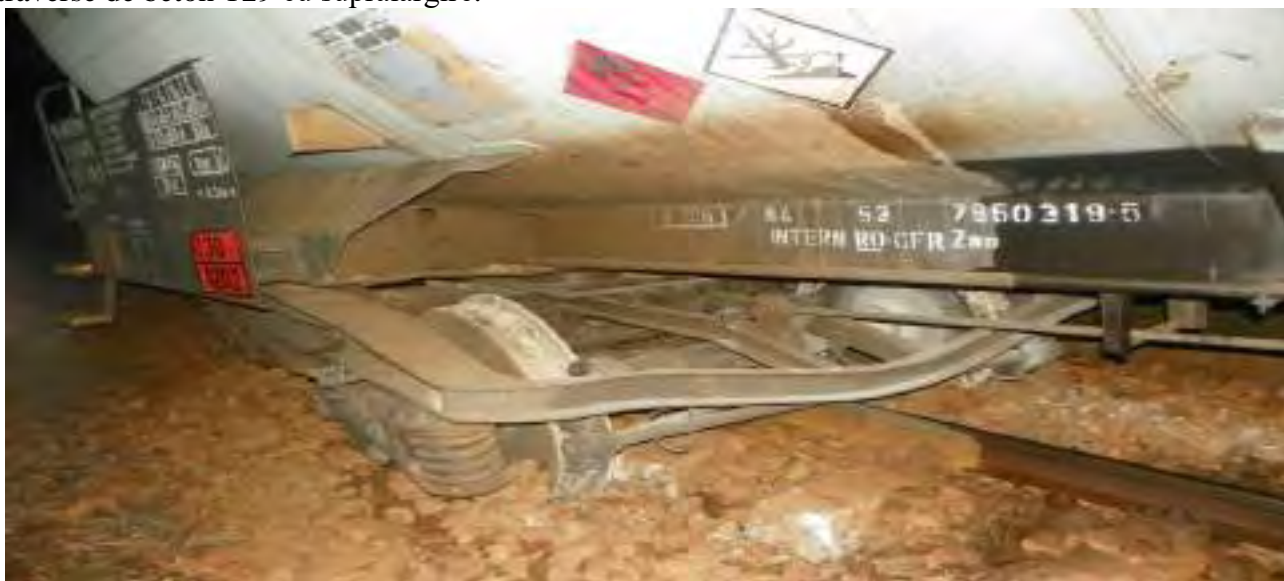
foto nr. 7: vagonul nr. 84537850319-5 în stare deraiată

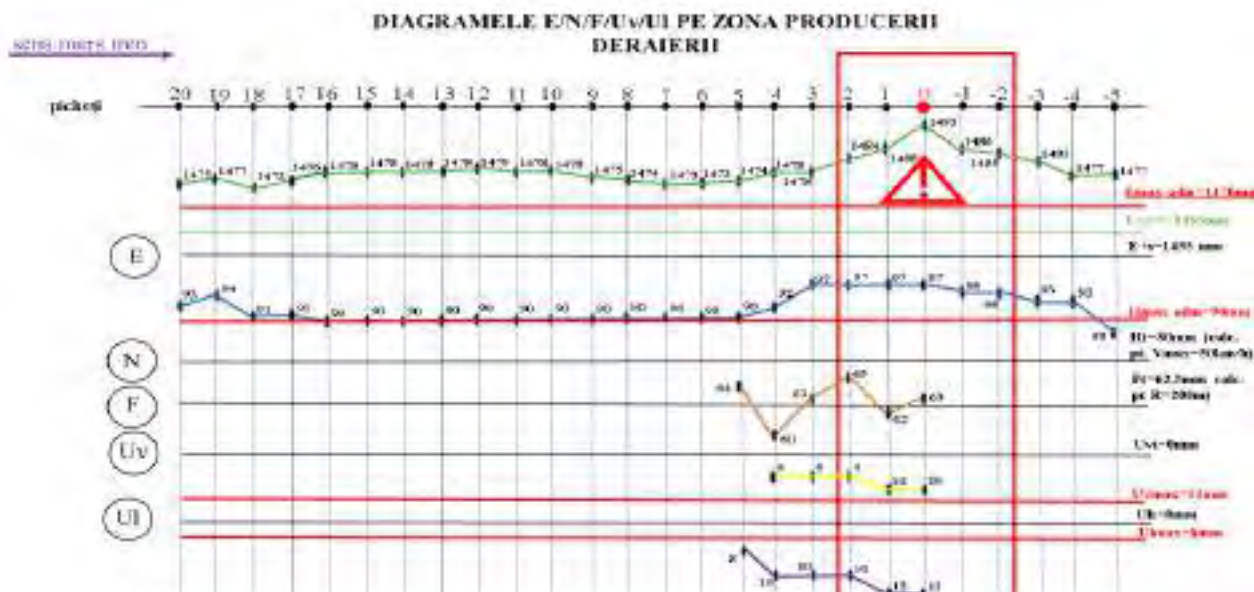
fig. nr. 6: diagramele caracteristicilor liniei pe zona producerii accidentului

În urma verificărilor și a măsurătorilor efectuate au rezultat următoarele constatări:

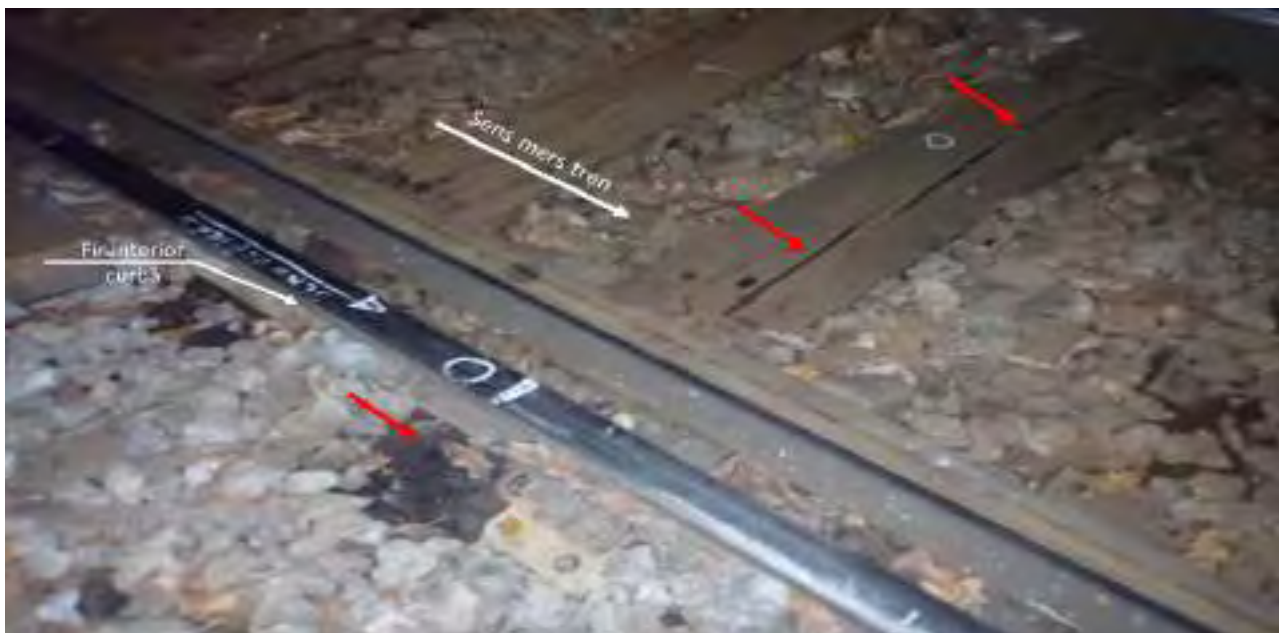
- traversa T_0 – cu crăpături longitudinale, prindere completă și activă pe firul exterior al curbei, lipsă placa metalică și prinderi pe firul interior al curbei;

foto nr. 8: starea traversei T₀

Defectele pe care le aveau aceste traverse se încadrau în tipurile de defecte care, în conformitate cu prevederile art.25, alin.(2) și alin.(4) din *Instrucția de norme și toleranțe pentru construcția și întreținerea căii - linii cu ecartament normal* - nr.314/1989, impuneau înlocuirea acestora.

Existența acestor defecte/neconformități prezentate anterior, a favorizat deplasarea pe direcție radială a ansamblului șină - placă metalică având ca efect creșterea ecartamentului căii peste limitele toleranțelor admise în exploatare, deplasare produsă sub acțiunea forțelor dinamice transmise șinei de roțile materialului rulant la deplasarea acestuia pe o zonă în curbă circulară cu raza R=200m.

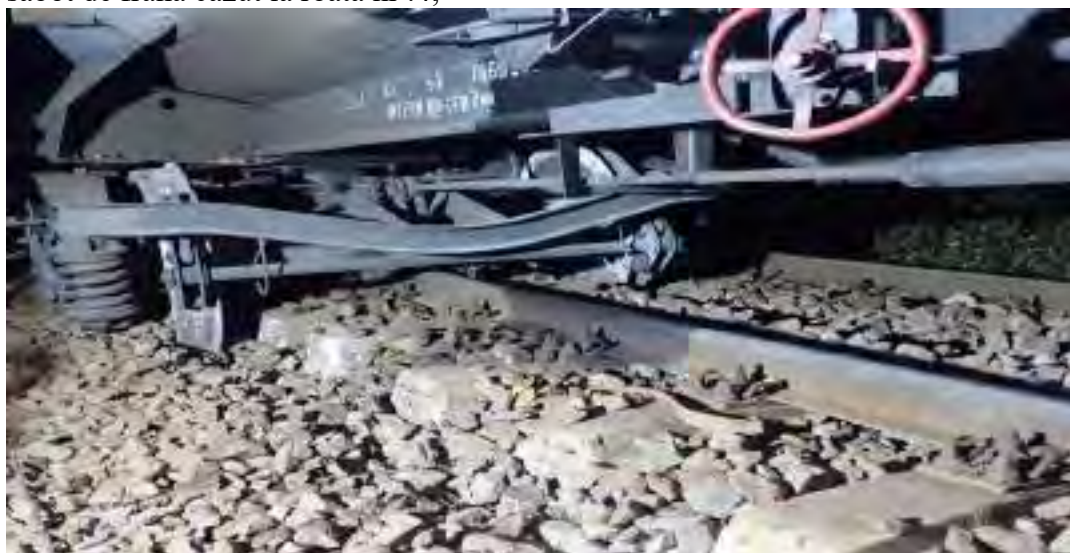
- vagonul nr.84537850319-5 (al 24-lea în compunerea trenului):
 - deraiat de roțile 1÷4 (primul boghiu în sensul de mers);
 - roțile 1 și 3 se aflau în interiorul căii iar roțile 2 și 4 la exteriorul acesteia, pe partea stângă în sensul de mers al trenului;
 - distanța de la acest vagon la prima urma de deraiere (pct.”0”) era de circa 97,8 metri;
 - ghidajul cârligului de tracțiune era deformat;
 - un sabot de frână căzut la roata nr .4;

foto nr. 9: poziția vagonului nr. 84537850319-5 în stare deraiată

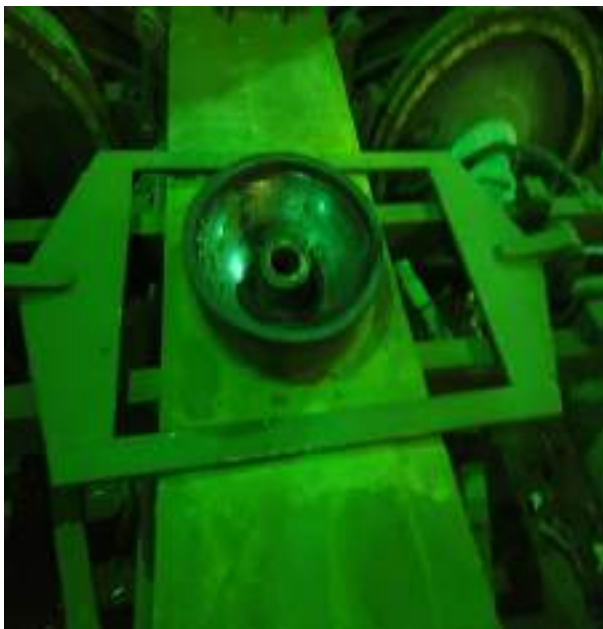
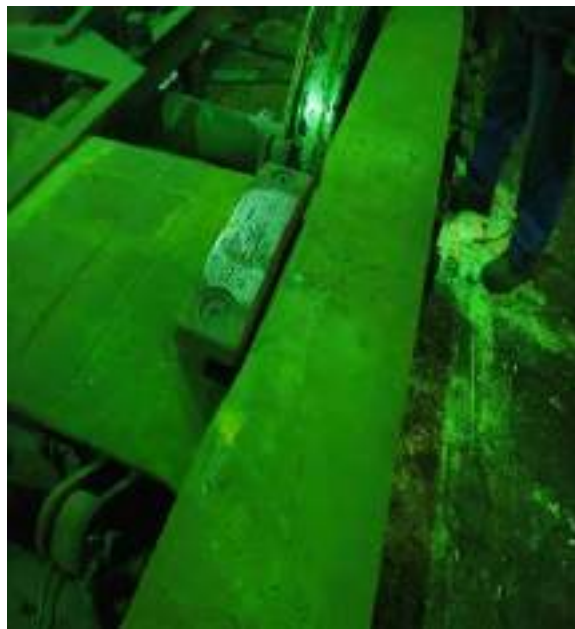
- cotele și dimensiunile geometrice ale osiilor se încadrau în limitele admise prin *Instrucțiunile nr.250/2005*;
- s-au constatat urme ușoare de lovituri pe talerul tamponului T₁;
- starea tehnică a pietrelor de frecare și a crapodinelor a fost corespunzătoare;
- alte constatări: rozeta conducătoare deformată, caseta pinioane frână de mână avariata, peron frână de mână deformat în plan vertical, aproximativ 300mm.

foto nr. 10, 11: crapodina și o piatră de frecare de la boghiul deraiat

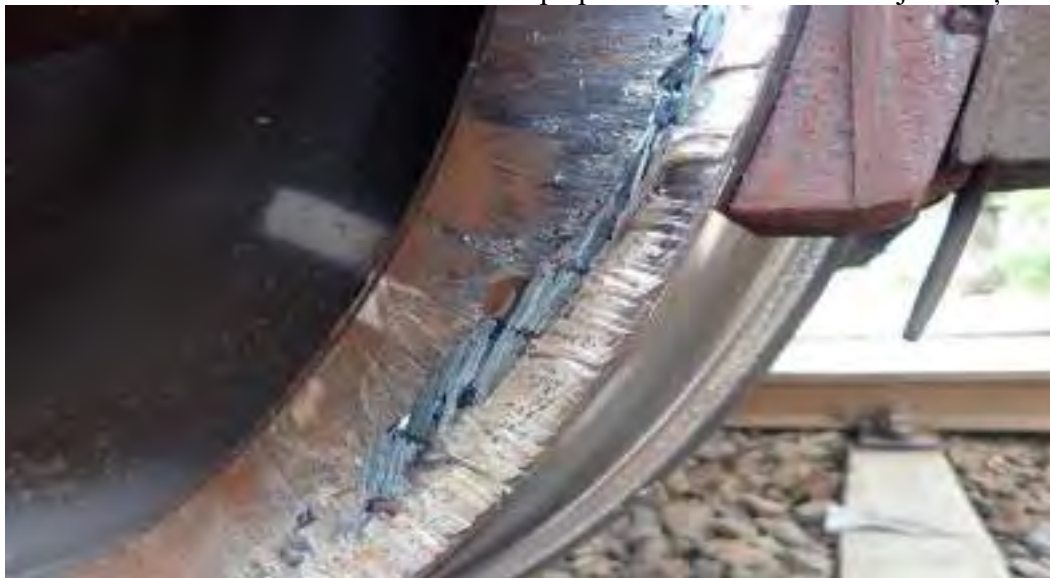
- cotele și dimensiunile geometrice ale osiilor se încadrau în limitele admise prin *Instrucțiunile nr.250/2005*;
- starea tehnică a pietrelor de frecare și a crapodinelor a fost corespunzătoare;
- alte constatări: urme accentuate de frecare pe partea exterioară a bandajului roții R8.

foto nr.12: urme de frecare pe suprafața exterioară a roții R8 aparținând vag. nr. 8853796035-7

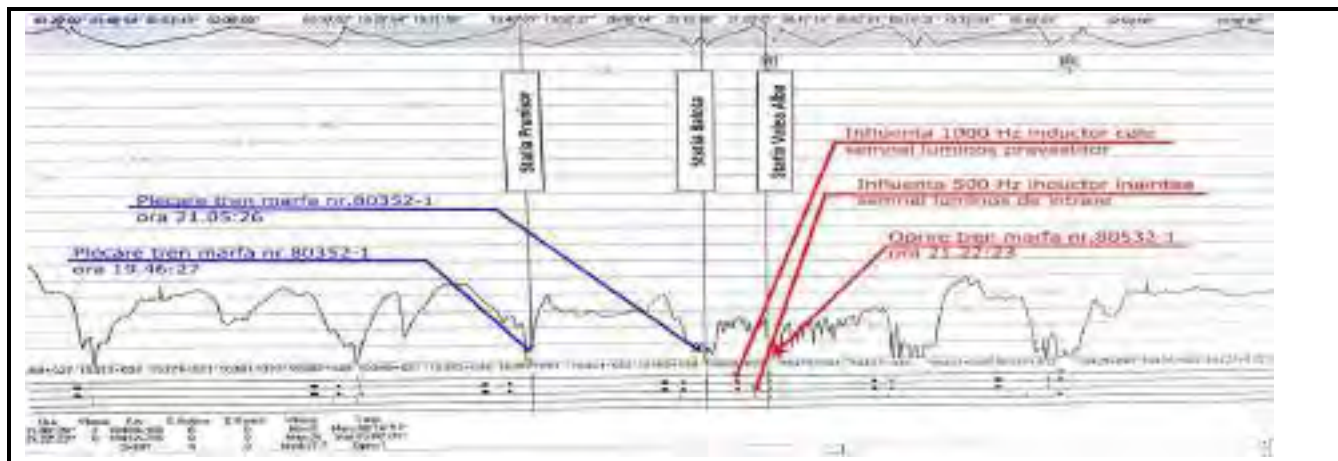
fig. nr. 7: diagrama IVMS – EA 1023 cu vitezele trenului înainte de producerea accidentului

- trenul de marfă nr.80352-1 s-a oprit la ora 21.22'.23" la o distanță de 737 metri după depășirea inductorului de cale de 500 Hz din fața semnalului de intrare al haltei de mișcare Valea Albă;

S-a constatat, din diagrama IVMS, că la momentul producerii deraierii viteza de deplasare a trenului a fost de 22 km/h.
