RAPORT DE INVESTIGARE

privind incidentul feroviar produs la data de 01.03.2019 ora 20:20, pe raza de activitate a Sucursalei Regionale C.F. Iași, secția de circulație Dărmănești – Cacica (linie simplă, electrificată), în hm Cacica, prin intrarea în gabaritul pentru elemente ale instalațiilor feroviare a inductorului locomotivei 91 53 0 410**156**-0 RO-SNTFC, aflată la remorcarea trenului de călători Regio nr.**5739** (aparținând operatorului de transport feroviar SNTFC „CFR Călători” S.A.).

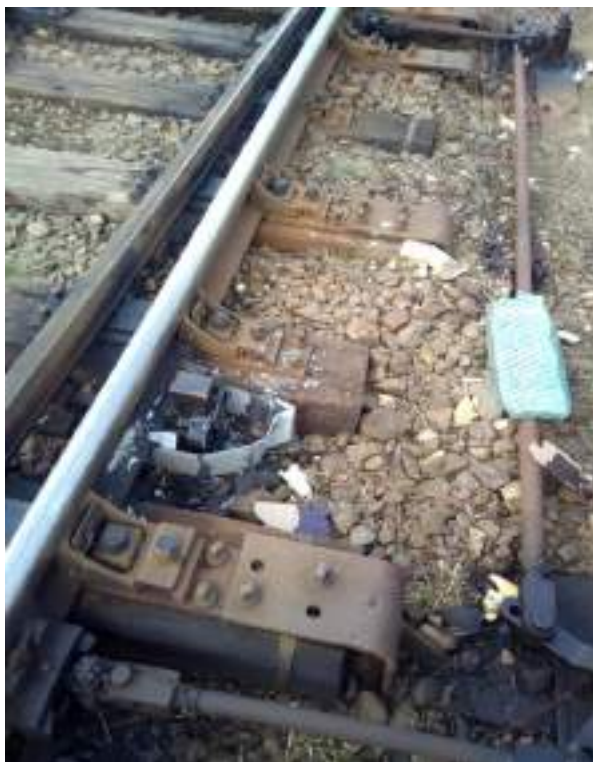
- cutia de protecție a încuietorii distrusă, motiv pentru care a fost necesar să fie îndepărtată prin demontare de la șină, pentru a se putea realiza ridicarea ciocului încuietorii și răsucirea cheii la manevrarea macazului;
- inductorul de 1000 hz. distrus și resturile acestuia împrăștiate pe o distanță de aproximativ 15 m., inductor aferent indicatorului permanent, de la km.20⁺¹⁷⁰, de acoperire a punctului de secționare;
- dispozitivul de protecție a inductorului din cale era deteriorat și sărit din legătura de pe șină;
- urme de lovituri (atingeri) în pasajele trecerilor la nivel cu calea ferată (km.19⁺⁵⁷⁰ și km.19⁺⁹¹⁹) și pasajul pietonal (km.19⁺⁸⁸⁰), partea dreaptă în exteriorul căii, în zona de trecere a inductorului.

Foto nr.1 – Cutia de protecție a încuietorii macaz nr.1 distrusă. Resturi din inductorul locomotivei

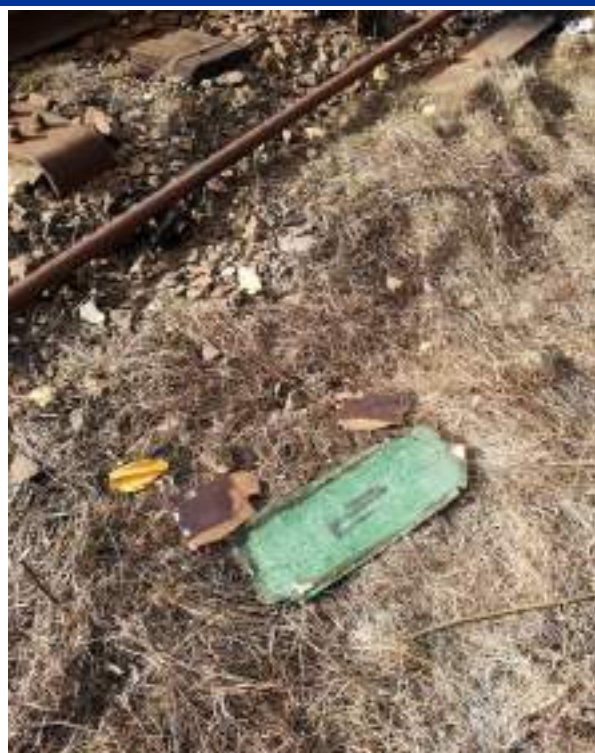
Foto nr.2 – Resturi din inductorul din cale și din inductorul locomotivei

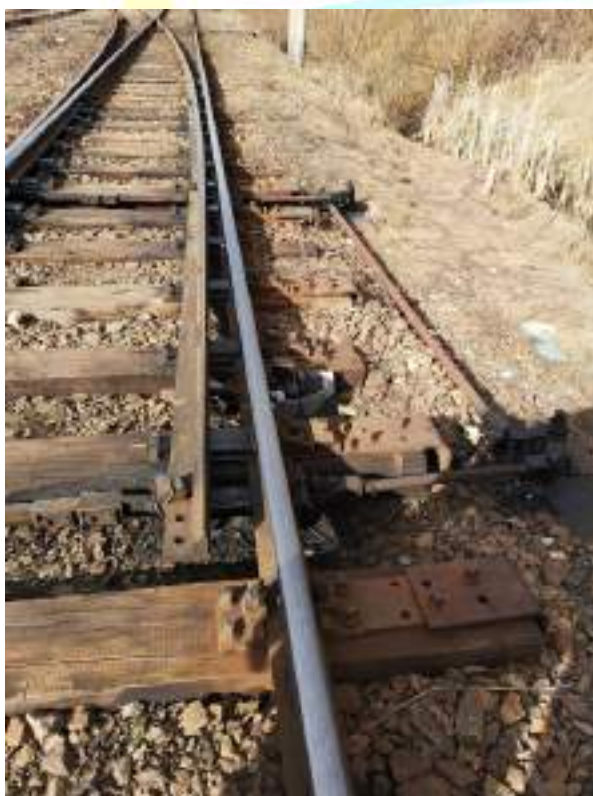
Foto nr.3 – Dispozitivul de acționare al încuietorii macazului nr.1, cu cutia de protecție a distrusă

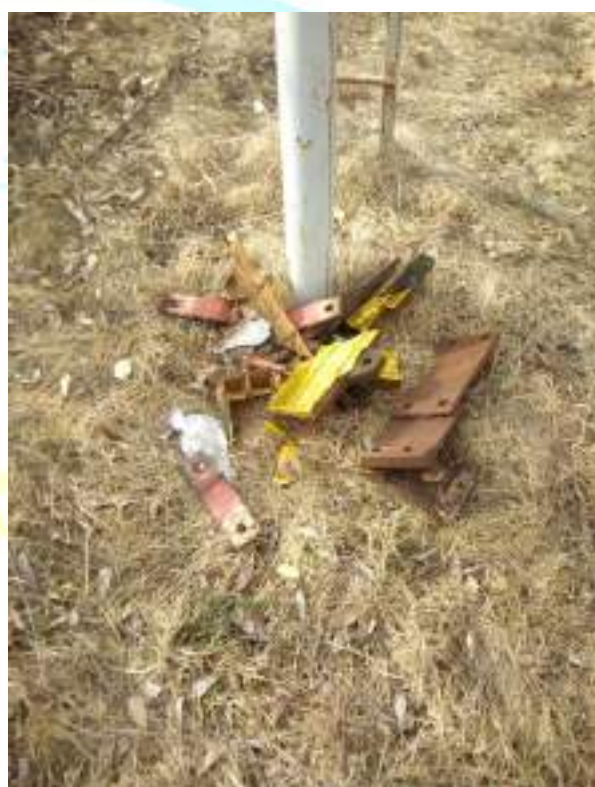
Foto nr.4 – Părți ale inductorului din cale și ale apărătoarei metalice de protecție, desprinse din prinderea de pe șină

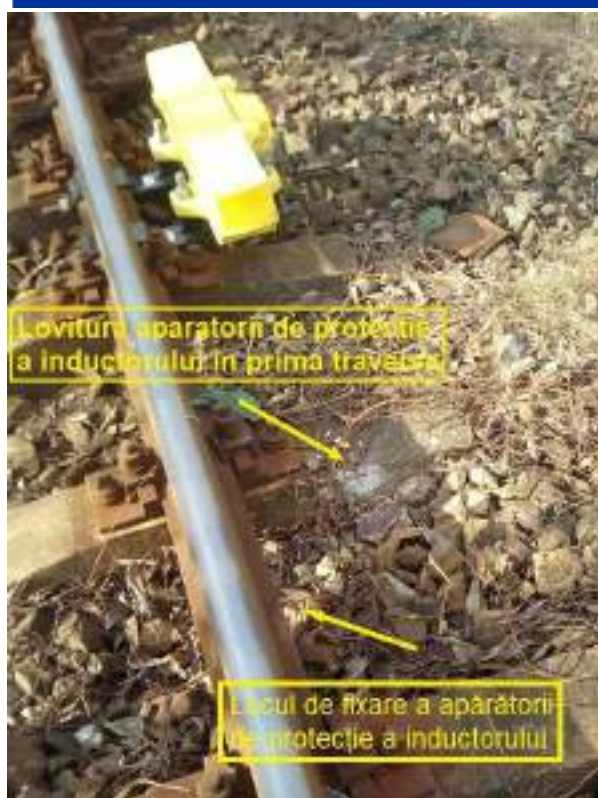
Foto nr.5 – Inductorul din cale nou montat – Urme de lovituri pe traversă, ale apărătorii distruse și desprinsă din legătura de pe șină. Între traversele 2 și 3 dinspre inductor, se văd urmele prinderii apărătorii de protecție pe șină

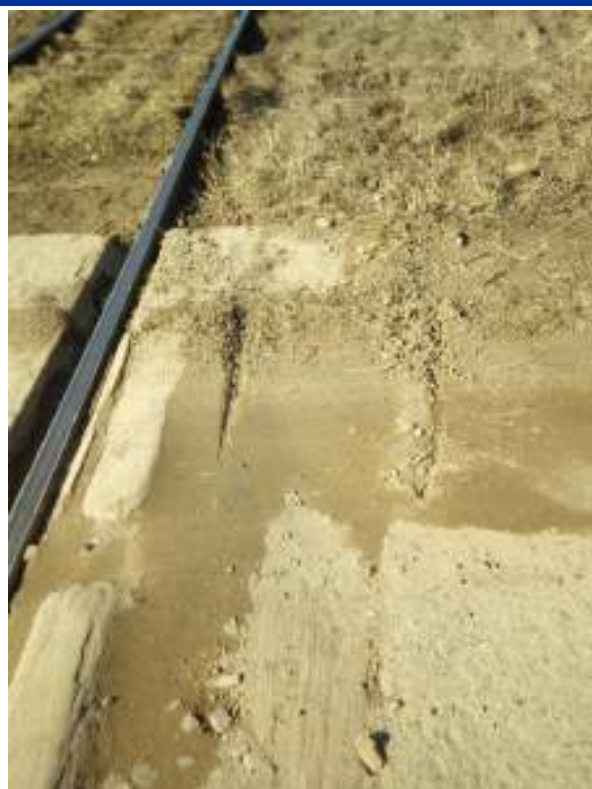
Foto nr.6 – Urme de lovituri în pasajul trecerii la nivel cu calea ferată din cap.X din hm Cacica, de la km. 20⁺⁶⁸⁶

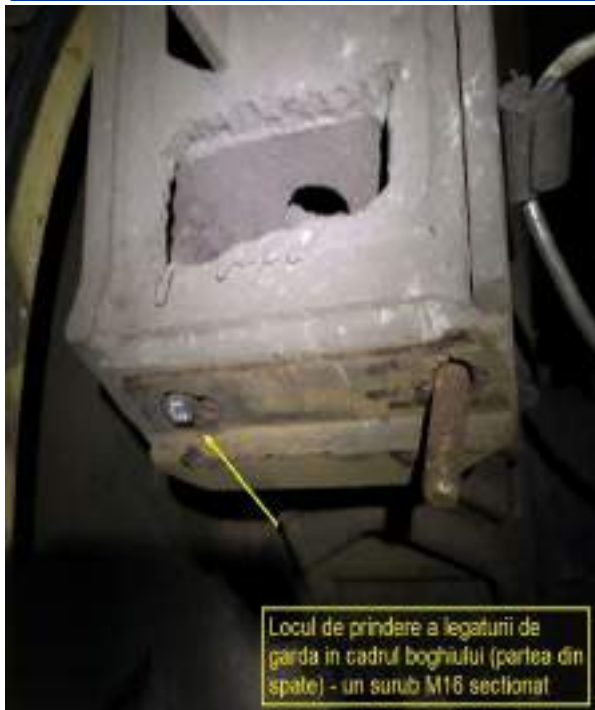
- Inductor locomotivă post I deteriorat (distrus în totalitate), carcasa din aluminiu spartă, partea frontală a carcasei lipsă, bobinele inductorului căzute;
- Ansamblarea legăturii de gardă pe suportul de pe boghiu, având:
 - Șuruburile M16 din partea din față sunt retezate, având ruptură nouă 100%;
 - Șuruburile din partea din spate au fost desfăcute de mecanic în h.m. Cacica;
- Cele 4 șuruburi M24 de susținere, fixare și reglaj (pe înălțime) a inductorului, pe legatura de gardă au fost deformat, 3 dintre acestea fiind rupte, având ruptură nouă 100%, cu piulițele inferioare la capătul filetului, acesta fiind consumat în întregime.

Foto nr.7 - Locul de prindere a plăcii legăturii de gardă în cadrul boghiului (partea din spate) - un șurub M16 sectionat

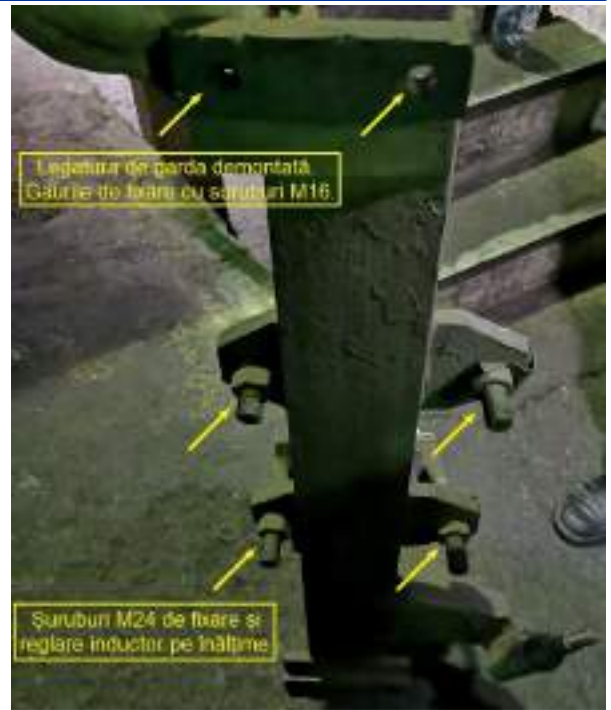
Foto nr.8 - Placa de legătură de gardă pe care a fost montat inductorul avariât

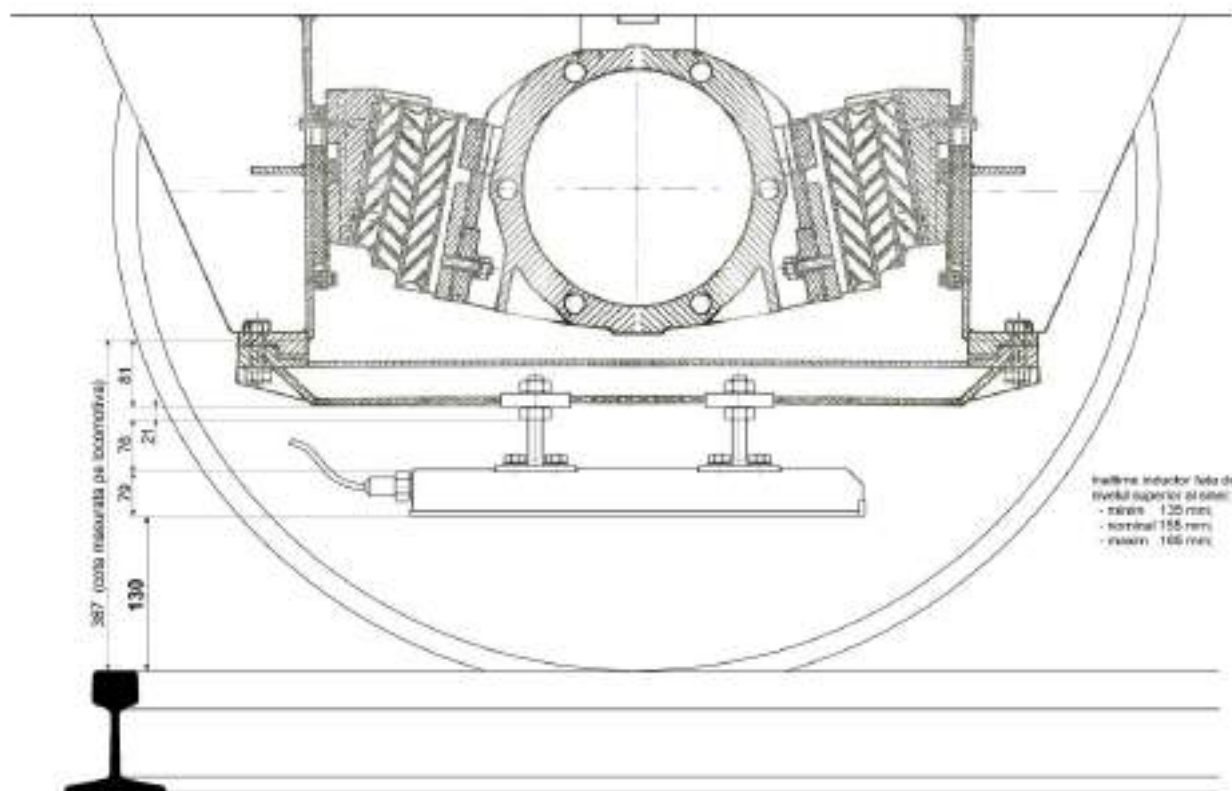
Schia. nr.3 – Reconstituire cote montaj pentru inductor post 1 – LE₁156

La verificarea în comisie a locomotivei EA₁156, prin reconsiderarea părților distruse / degradate (inductor, placă legătură de gardă, șuruburi de fixare și/sau reglaj) s-a constatat că distanța dintre fața inferioară a inductorului și ciuperca șinei a fost de 130 mm, în loc de 152 mm (valoare consemnată în fișa de verificare a instalației INDUSI și DSV, la revizia tip R1/14.02.2019).

Prin menținerea în exploatare și depășirea normei de km. (cu 654.142 km.) ai locomotivei, grosimea bandajelor a atins limita inferioară de 35 mm și în mod implicit distanța dintre fața inferioară a inductorului și ciuperca șinei, a scăzut fără ca factorii responsabili de asigurare a procesului de mentenanță să înlăture neconformitatea.

Menționăm că, valoarea prescrisă în Anexa la **Ordinul MT nr.366/2008**, privind aprobarea Normei tehnice Feroviare „*Vehicule de cale ferată. Locomotive electrice de 5100 kW și 3400 kW. Prescripții tehnice pentru revizii și reparații planificate*”, publicat în MO al României, nr.291 bis, Partea I / 15.04.2008, este de 155 (+0, -5) mm.

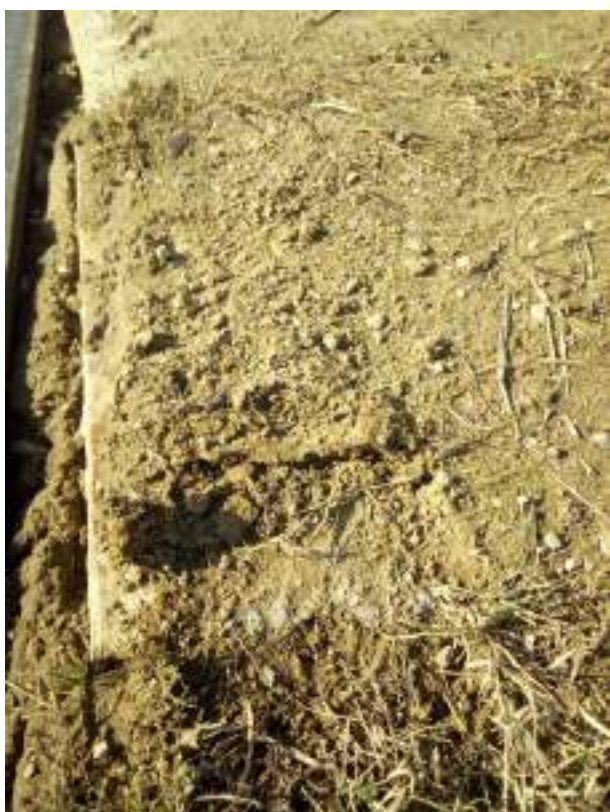
La trecerea prin cele două pasaje, cel pietonal de la km.19⁺⁸⁸⁰ și respectiv cel prevăzut cu trecere la nivel cu calea ferată de la km.19⁺⁹¹⁹, situate între punctele de secționare halta Pârtești și hm Cacica, au fost constatate urme (crestături, zgârieturi) lăsate de un corp al materialului rulant aflat în mișcare, în elementele plăcilor betonate încărcate de apele pluviale cu argilă, plăci care constituie partea carosabilă a pasajelor, pe partea dreaptă, exteriorul căii, în sensul de circulație a trenului de călători Regio nr.5739.

Foto nr.9 – Primele urme de lovituri în pasajul pietonal de la km. 19⁺⁸⁸⁰

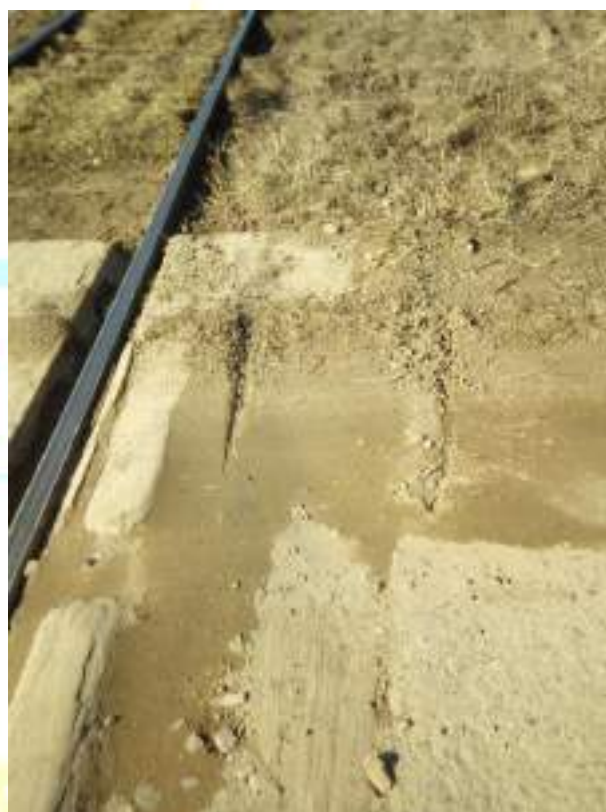
Foto nr.10 – Urme de lovituri în pasajul trecerii la nivel cu calea ferată de la km. 20⁺⁶⁸⁶
