RAPORT DE INVESTIGARE

al incidentului feroviar produs la data de 04.01.2019 în stația CFR D.T. Vlădueni prin depășirea mărcii de siguranță și talonarea macazului schimbătorului de cale nr.4 de către trenul de marfă nr.51703.

Ediția finală
12 decembrie 2019

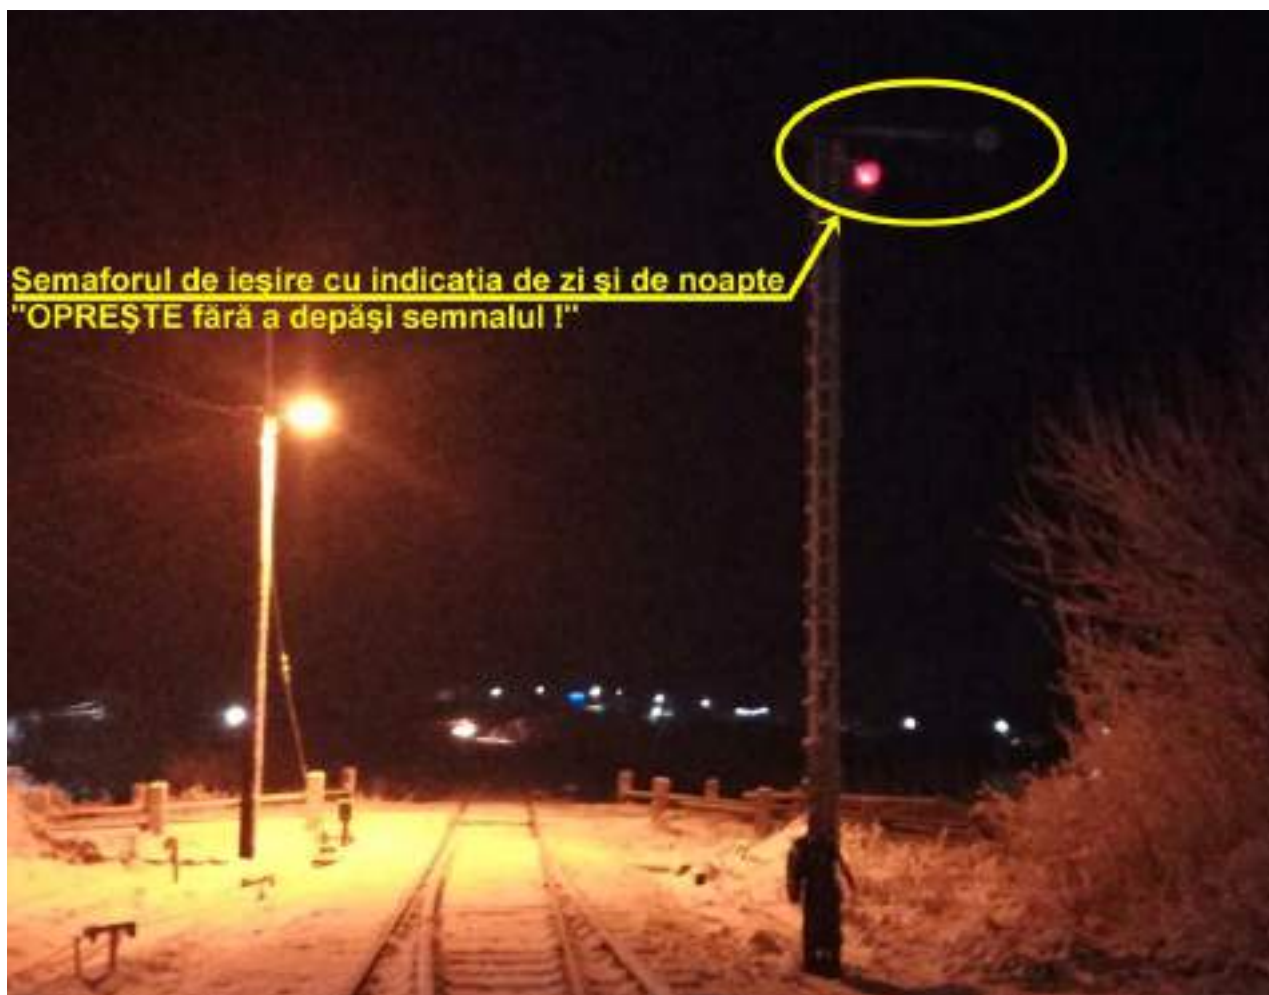
Fig.2 Semafor ieșire capăt Y – stația Vlădueni

Menționăm că semaforul de ieșire din capătul Y al stației CFR Vlădueni a indicat „brațul orizontal, spre dreapta sensului de mers” (indicație de zi), „o unitate luminoasă de culoare roșie, spre tren” (indicație de noapte) – „**OPREȘTE fără a depăși semnalul!**” (Fig.2).

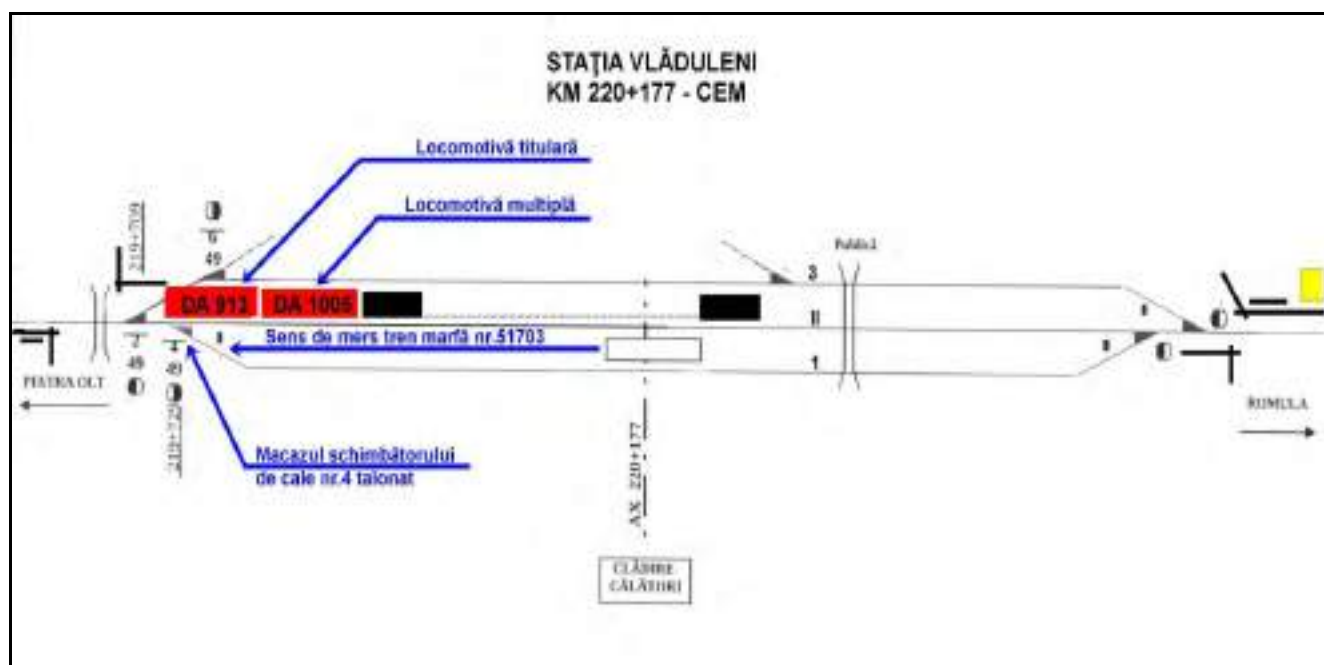
Fig.3 Schița cu oprirea trenului de marfă nr.51703 în capătul Y al stației CFR Vlădueni

Trenul de marfă nr.51703 a circulat în continuare cu viteza de 30 km/h pe o distanță de 260 metri, de la 30 km/h viteza trenului a scăzut pe un spațiu de 52 metri la 26 km/h, iar pe un spațiu de 26 metri viteza a scăzut la 0 (zero) km/h, spațiu în care trenul a depășit marca de siguranță dintre liniile nr.1 și nr.II și a talonat macazul schimbătorului de cale nr.4 care a fost manipulat și parcurs asigurat în poziția „ – ” pentru primirea trenului de călători nr.9061-2 (Fig.3), locomotiva oprindu-se cu al 2-lea boghiu în sensul de mers al trenului pe macazul schimbătorului de cale nr.4 (Fig.4).

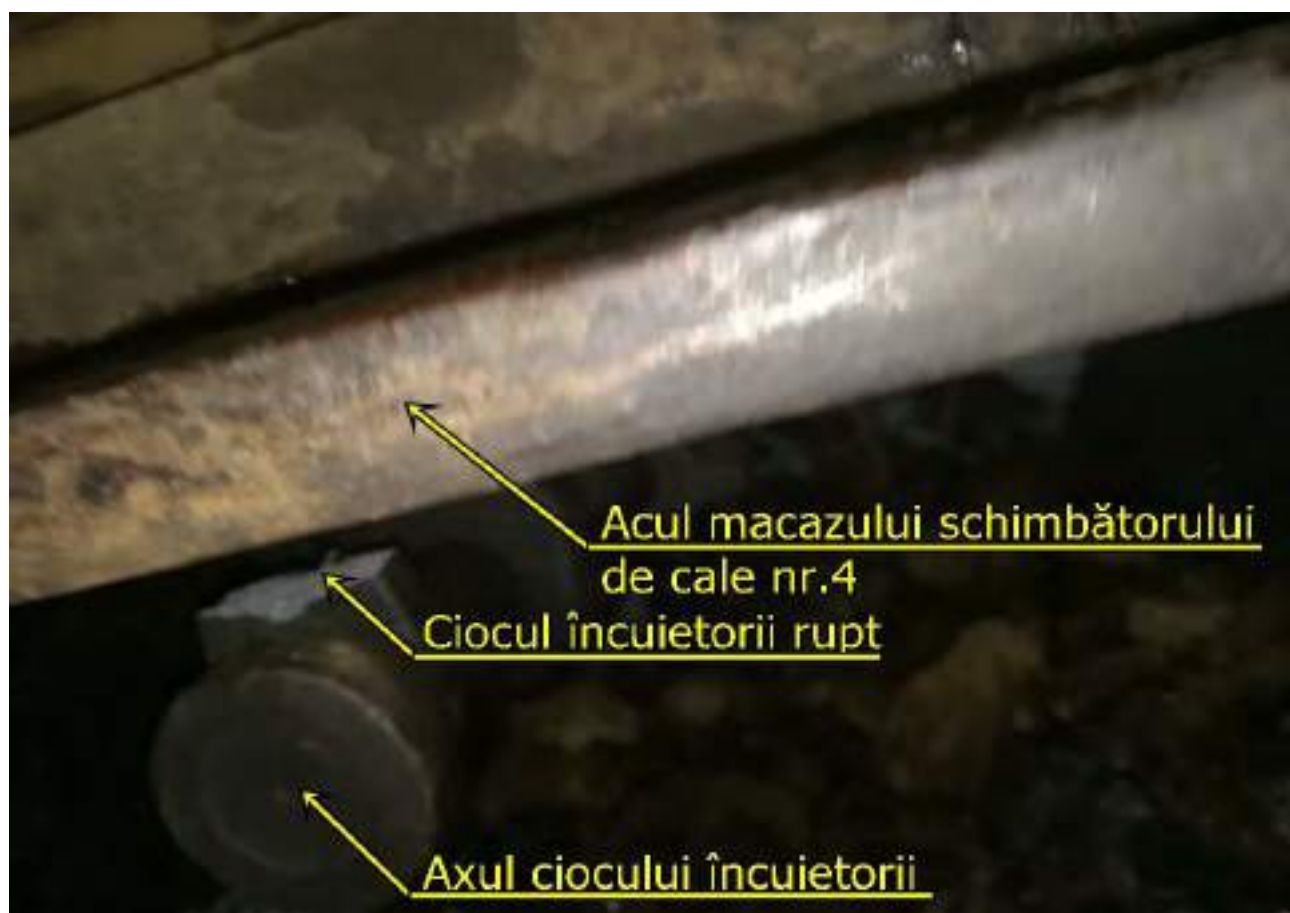
Fig.5 Ciocul încuietorii ” – 4 ”

- la biroul de mișcare aparatul de comandă cu sigiliile intacte;
- la cabina nr.2 aparatul de manevră cu sigiliile intacte;
- la verificarea pe teren la schimbătorul de cale nr.4 s-a constatat ciocul rupt la mecanismul încuietorii “ – 4 ” (Fig.5 și 6)

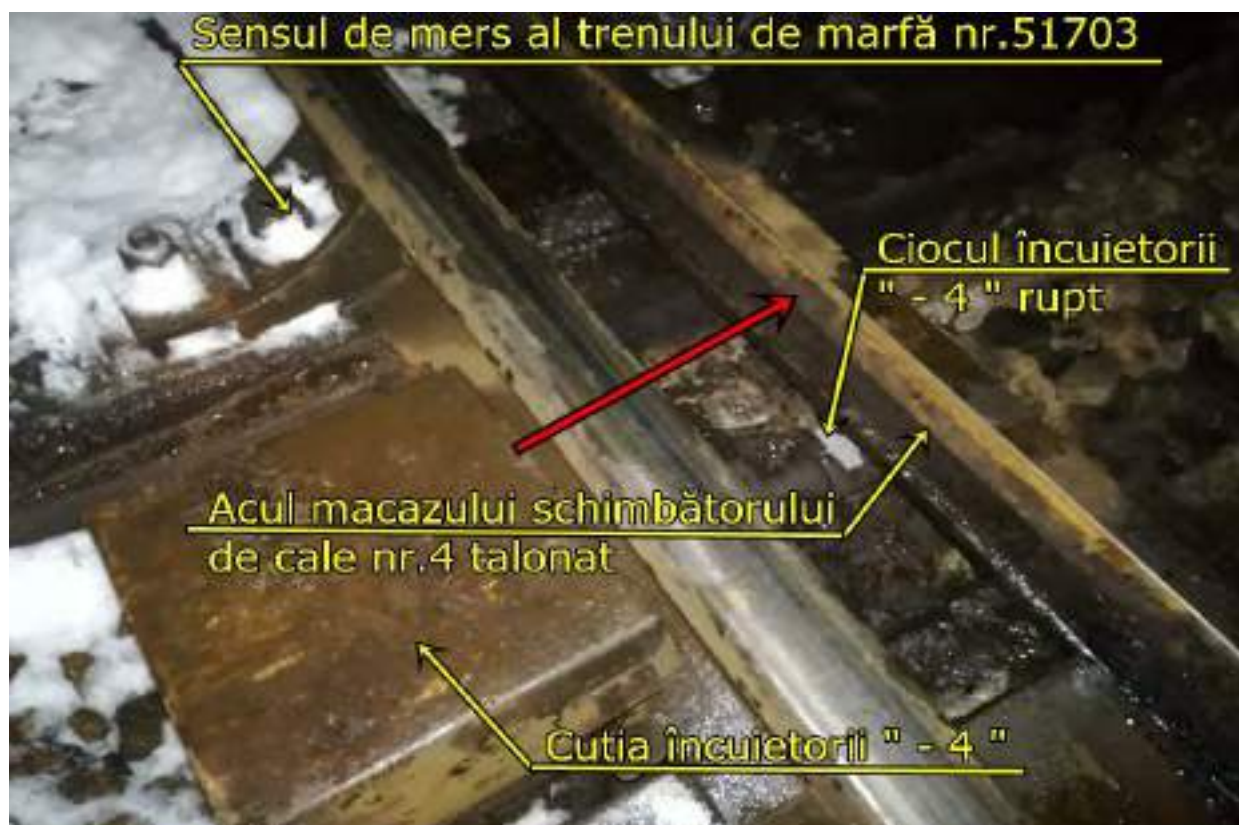
Fig.6 Macazul schimbătorului de cale nr.4 – talonat

- limbile macazului manevrate de către locomotiva diesel electrică DA 913 de la dreapta la stânga în sensul de mers al trenului de marfă nr.51703 – macaz talonat (Fig.6).

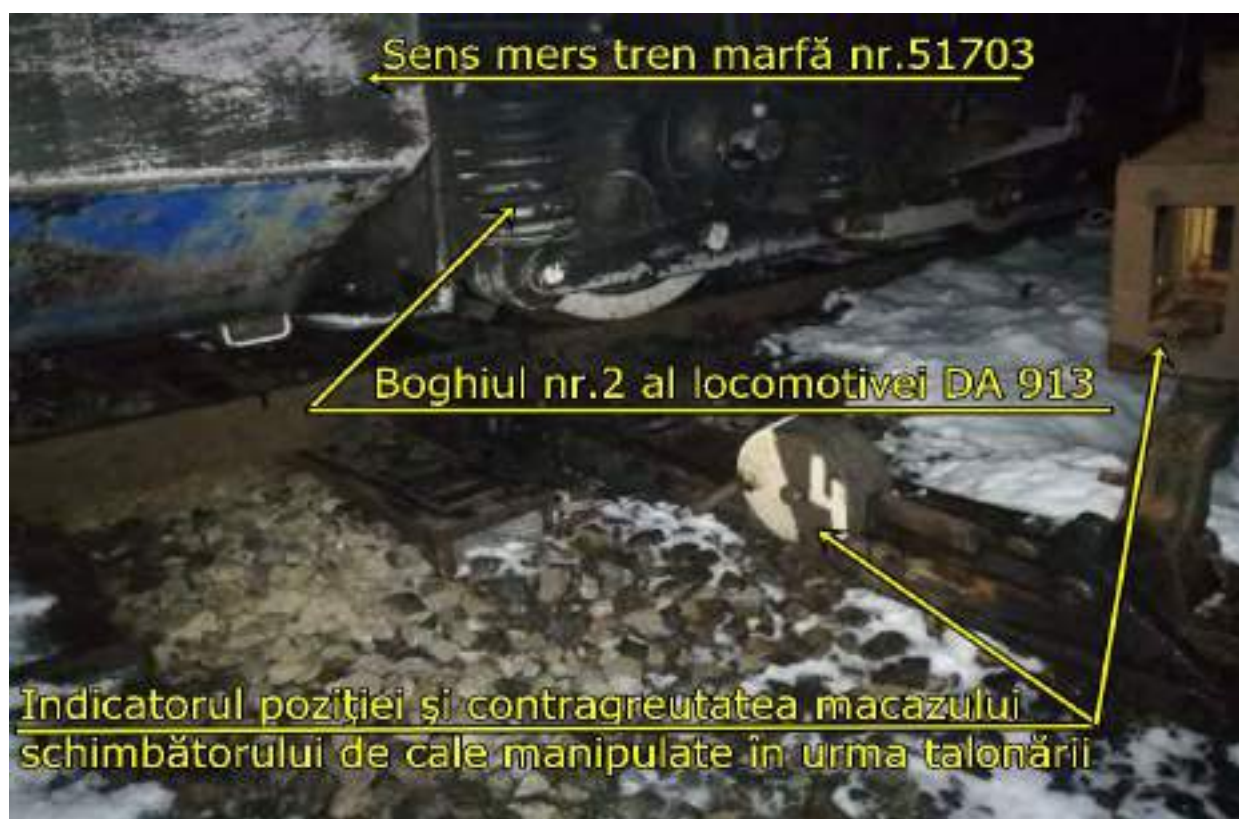
Fig.7 Aparatul de manevrare al macazului schimbătorului de cale nr.4

- indicatorul poziției macazului și contragretatea aparatului de manevrare a macazului manipulate în urma talonării macazului de către locomotivă (Fig.7)
Viteza de circulație pe schimbătorul de cale nr.4 este de 100 km/h

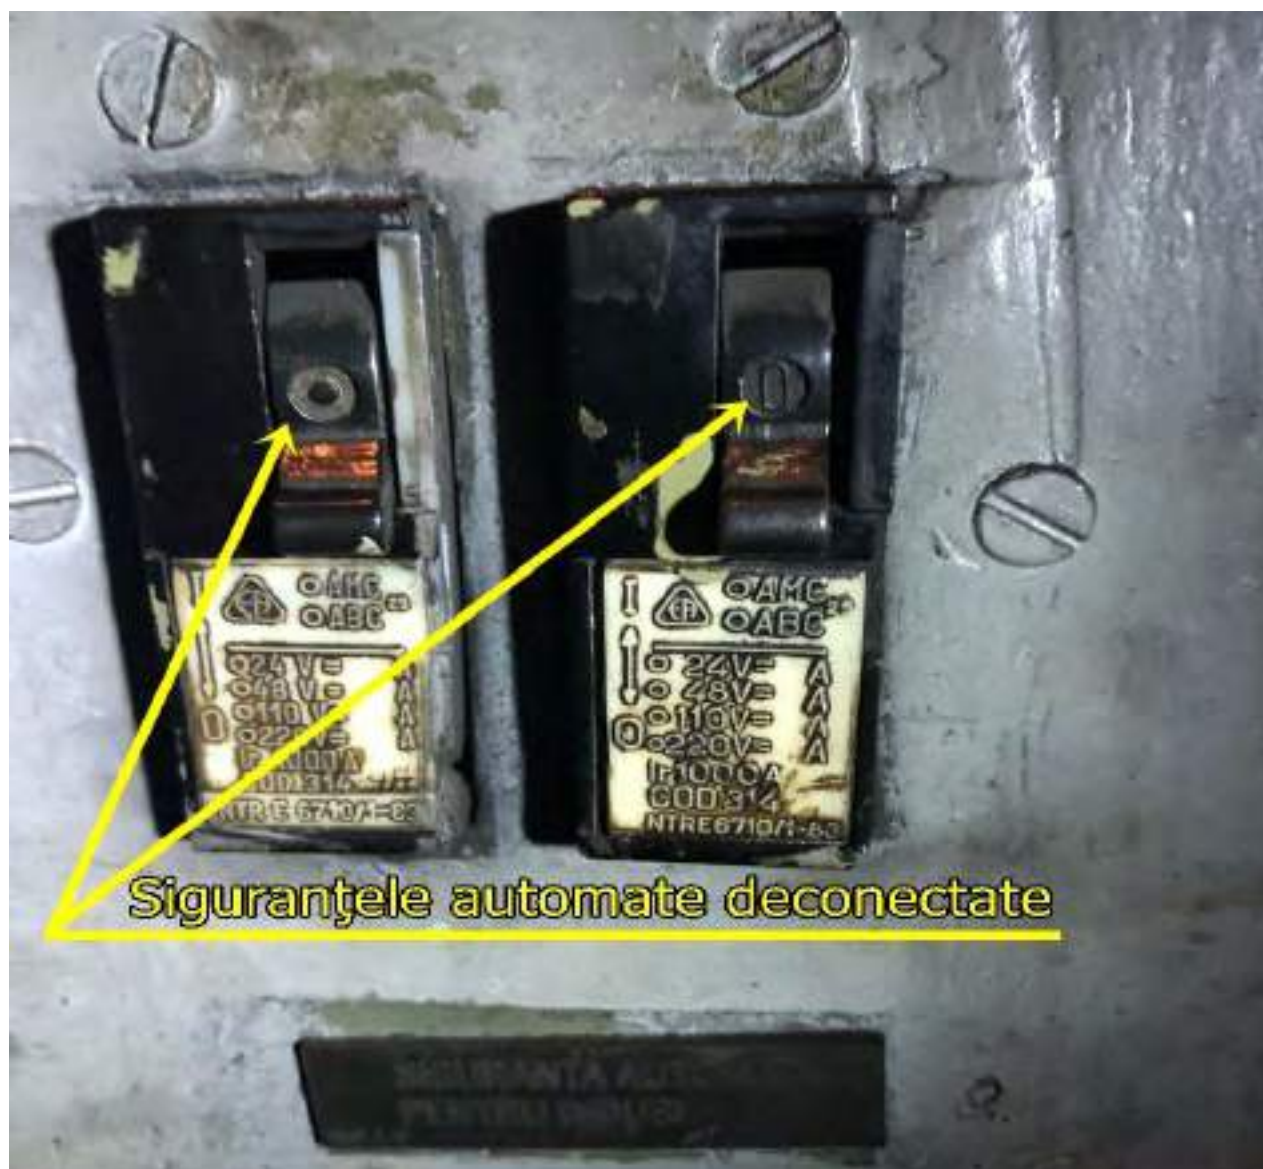
Fig.8 Siguranțele automate ale instalației INDUSI

- instalația de control punctual al vitezei trenului (INDUSI) izolată de către mecanic fără mențiune în carnetul de bord (Fig.8);
- instalația de siguranță și vigilență (DSV) izolată de către mecanic cu mențiune în carnetul de bord;
- frâna automată, directă și de mână în stare corespunzătoare;
- robinetul mecanicului KD2 a fost în poziție de frânare;
- compresorul de aer funcționează normal;
- starea manometrelor de aer bună și verificate metrologic;
- schimbătorul de regim „marfă-persoane-rapid” era pe poziția „marfă”;
- stația RTF era în stare bună de funcționare;
- instalația de vitezometru tip IVMS în stare bună de funcționare și sigilată;
- locomotiva oprită cu boghiul nr.2 în sensul de mers al trenului peste macazul schimbătorului de cale nr.4.

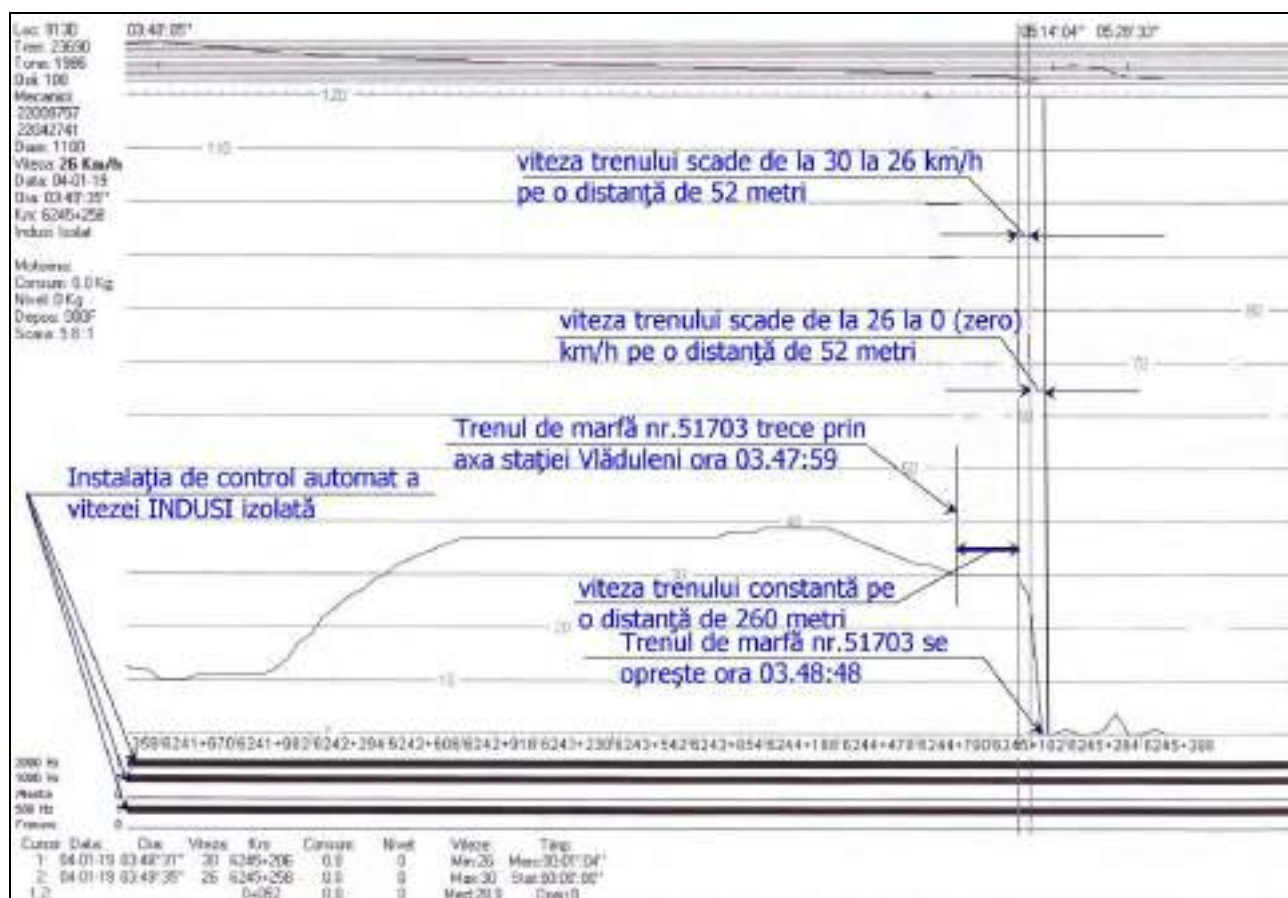
Fig.9 Diagrama IVMS

- de la 30 km/h viteza scade la 26 km/h într-un spațiu de 52 metri iar de la 26 km/h viteza scade la 0 (zero) km/h într-un spațiu de 26 metri, trenul oprindu-se la ora 03:48'48";

- pe distanța Caracal – Vlădueni locomotiva a circulat cu instalația INDUSI izolată.
