RAPORT DE INVESTIGARE

privind incidentul feroviar produs la data de **22.12.2019** în jurul orei 05:25 pe raza de activitate a Sucursalei Regionale de Căi Ferate Brașov, în stația CFR Vințu de Jos, prin scăparea unui grup de 5 vagoane încărcate și talonarea a două aparate de cale din stație

*Raport investigare final
3 decembrie 2020*

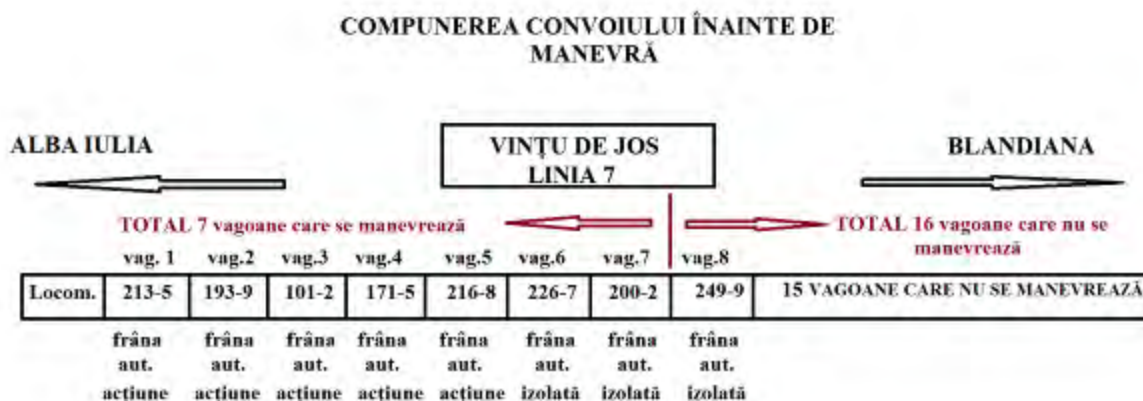
Fig. nr.2

Astfel, în corpul trenului între două vagoane cu frâna automată activă erau 3 vagoane, seria Sggrss, fiecare echipate din construcție cu câte 3 boghiuri – 6 osii, în total 18 osii, cu frâna automată izolată, vag.6 (33544960226-7), vag.7 (33544960200-2) și vag.8 (33544960249-9) (fig.2). Repartizarea frânelor active nefiind instrucțională, partida de tren a operatorului de transport a luat măsura recompunerii trenului.

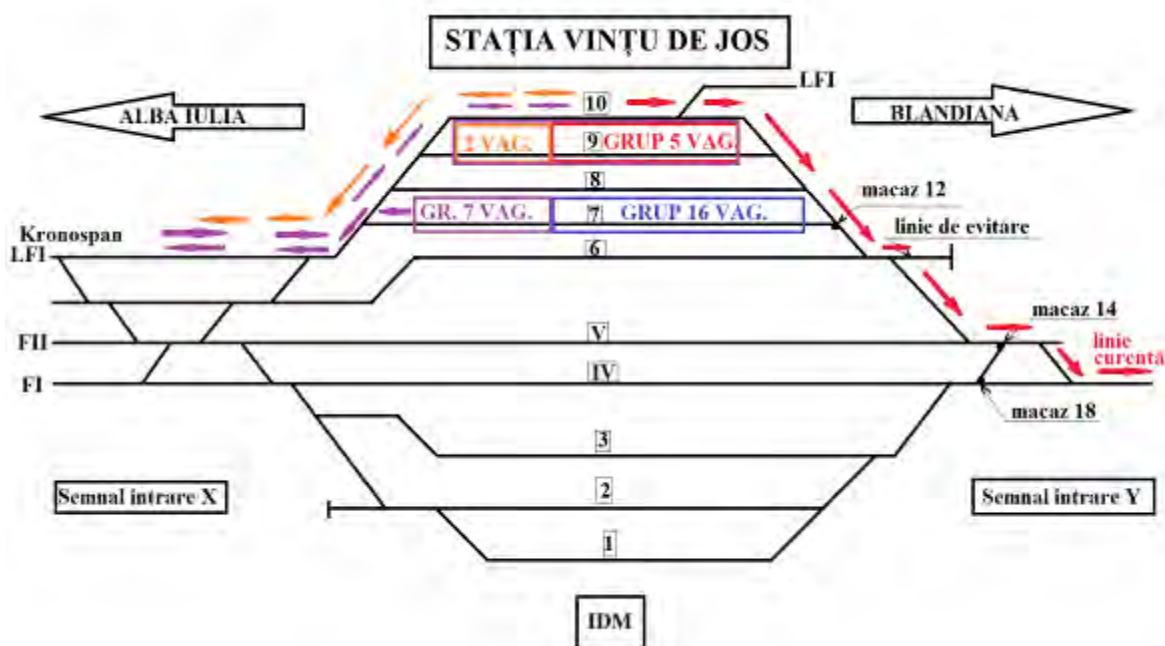
Fig. nr.3

În aceste condiții, după primirea planului de manevră, în jurul orei 05:00, cu locomotiva **LE-MA nr.037**, de la linia nr.7 unde se afla garat trenul, s-au început operațiile de manevră, prin ieșirea cu un grup de 7 vagoane (*fig. nr.2*), care s-au introdus la linia nr.9 a stației, liberă, în baza parcursului executat de IDMd și a semnalelor de manevră date de către șeful de manevră, cu rechizitele din dotare – *traseu marcat cu culoarea „mov” în fig. nr.3*.

În aceste condiții, în timpul manevrării celor două vagoane înapoi spre linia nr.7, grupul de 5 vagoane aflat în staționare la linia nr.9, s-a pus în mișcare necomandat, a talonat schimbătoarele de cale nr.12 și nr.14 ale stației, cap X, aflate în poziția pe abatere, pe care le-a atacat pe la călcâi, a parcurs o distanță de circa 2000 m și s-a oprit pe secțiunea 1 AD a stației CFR Vințu de Jos, pe firul 1 de circulație, înspre

stația CFR Blandiana – *traseu marcat cu culoarea „roșu” în fig. nr.3*. Oprirea convoiului de vagoane s-a produs fără acționarea sau intrarea în acțiune a vreunui sistem de frânare, pe o zonă unde profilul liniei era tip „șă”.

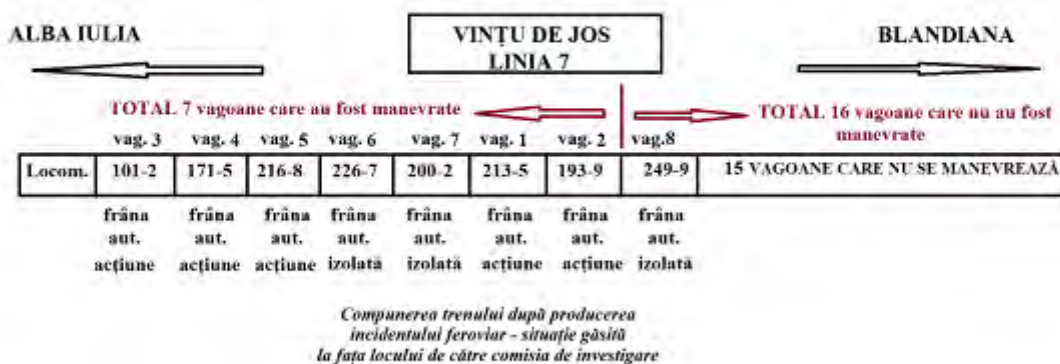
Fig. nr.4

Trenul nr.20541 a fost recompus pe linia nr.7, în compunerea găsită pe teren de către membrii comisiei de investigare (*fig.nr.4*), cu mențiunea că trenul urma să fie îndrumat în direcția stației CFR Blandiana, iar în figură locomotiva este poziționată la urma trenului, datorită faptului că operațiunile de manevră au fost efectuate către stația Alba Iulia.

Se constată că această compunere nu respectă prevederile art.37(2) punctul b) secțiunea a 3-a din „Instrucțiuni privind revizia tehnică și întreținerea vagoanelor în exploatare Nr.250, ediția 2005”, privind repartizarea frânelor active la trenurile de marfă, care prevede că „În trenurile de marfă nu trebuie să se găsească unul sau mai multe grupuri de vagoane numai cu conductă de trecere, fiecare grup cu un număr total de osii mai mare de 4 osii înaintea ultimelor 3 vagoane din tren care trebuie să aibă frâne automate active...”. În cazul acestei compuneri vagonul nr.6 (33544960226-7) a fost înaintea ultimelor 3 vagoane din tren cu frâne active, dar a avut un număr de 6 osii numai cu conductă de trecere, repartizarea frânelor active nefiind instrucțională, motiv pentru care s-a cerut recompunerea trenului.
