## RAPORT DE INVESTIGARE

privind incidentului feroviar produs la data de la data de 27.09.2019, pe raza de activitate a Sucursalei Regionale C.F. Cluj, între stația CFR Oradea și halta de mișcare Oșorhei, prin lovirea unor elemente ale instalațiilor feroviare, de către o piesă desprinsă de la locomotiva DA 926, aflată în remorcarea trenului trenului de marfă nr.83256C.

*Raport de investigare ediție finală*  
24 august 2020

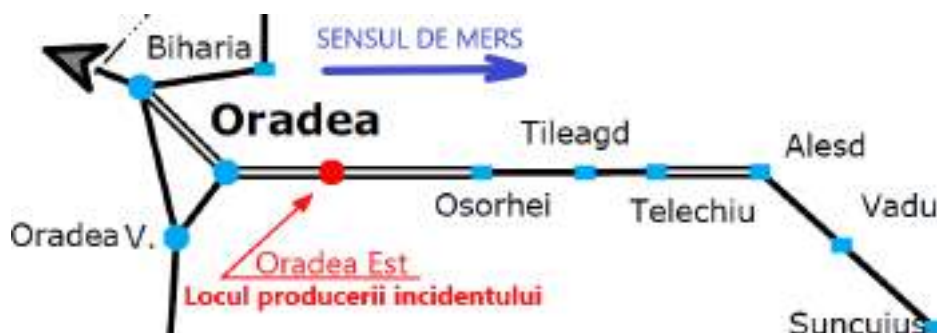
**Imaginea nr.1** - Locul producerii incidentului, stația unde se afla primul inductor avariata în raport cu sensul de mers al trenului

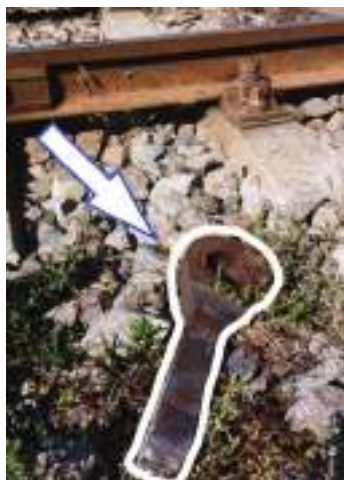
**Imaginea 4** – Braț de la brida pendulară, găsit pe terasamentul căii ferate

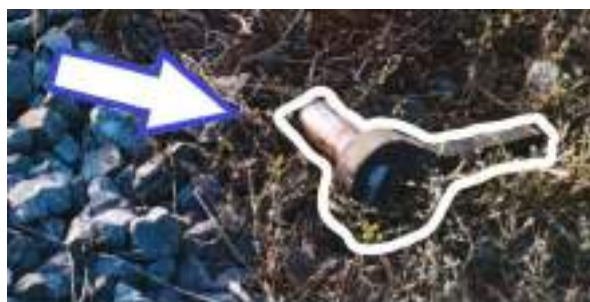
**Imaginea 5** – Bulon și braț de la brida pendulară, găsite pe terasamentul căii ferate

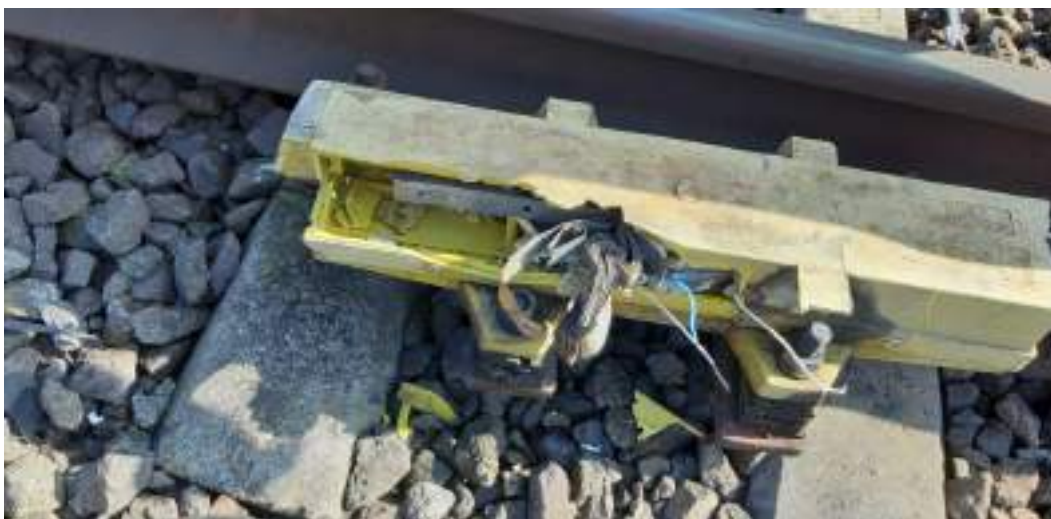
Incidentul feroviar a avut ca și consecință, avarierea carcaselor a 13 inductori de cale situați pe firul I de circulație între km 645+000-651+300 între stația Oradea și Hm. Oșorhei.

**Imaginea nr.6** – Inductor de cale avariat

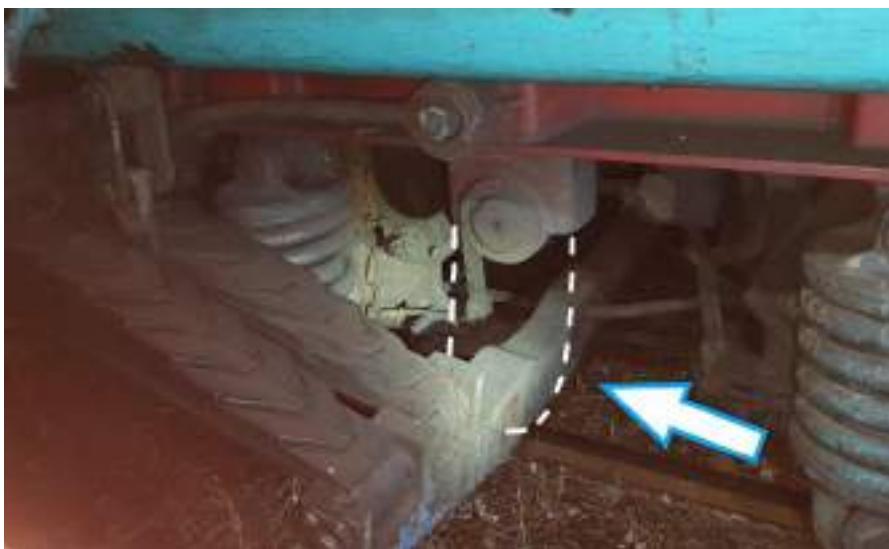
- Instalațiile de frână directă și automată erau funcționale;
- Instalația de siguranță și vigilență era funcțională la ambele posturi de conducere;
- Instalația de control punctual al vitezei tip INDUSI, era funcțională și sigilată;
- Instalația de vitezometru de tip IVMS, era în funcție și sigilată;
- Instalația de siguranță și vigilență era funcțională ;
- brida pendulară între osiile 4 și 5 partea dreaptă era lipsă;
- bulonul de fixare al bridei pendulare de balancierul transversal era lipsă;
- balancierul transversal dintre osiile 4 și 5 partea dreaptă era căzut pe bara de frână;

**Imaginea 7** – Brida pendulară lipsea de la locomotiva DA 926 (linia albă punctată marchează locul de unde lipsea brida pendulară)

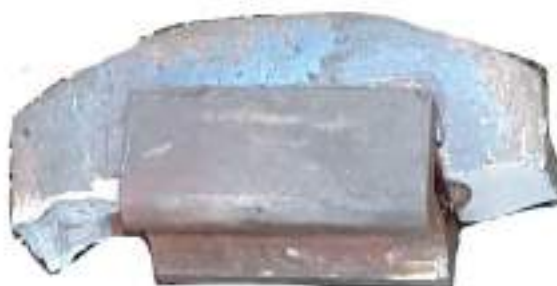
S-a constatat totodată că porțiunea superioară din corpul bridei pendulare, a rămas fixată de bulonul superior în șasiul locomotivei, de unde a fost demontată la solicitarea comisiei de investigare. Brațele bridei pendulare găsite pe terasament, s-au potrivit cu fragmentul superior, ceea ce a confirmat că piesele căzute proveneau de la locomotiva DA 926.

**Imaginea 8** – porțiunea superioară din corpul bridei pendulare

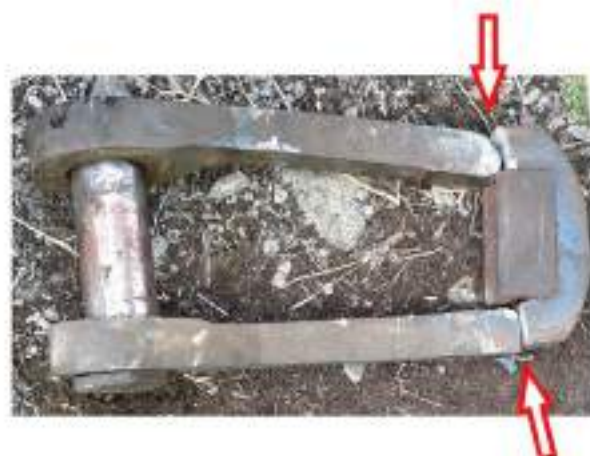
Rupturile de la brațele bridei pendulare de la locomotiva DA 926, erau amplasate în raport cu ansamblul locomotivei, *într-un loc acoperit, care nu putea fi controlat de către personalul responsabil cu verificările tehnice ale locomotivei.*

**Imaginea 11** – poziția rupturilor pe brațele bridei pendulare de la DA 926 (reconstituire)

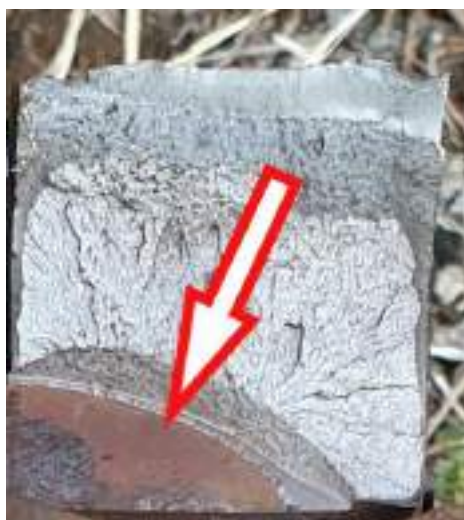
În secțiunea de rupere a brațului bridei pendulare, s-a identificat o fisură veche, evidențiată de ruginirea oțelului.

**Imaginea 12** – fisură veche în secțiunea de rupere a bridei pendulare

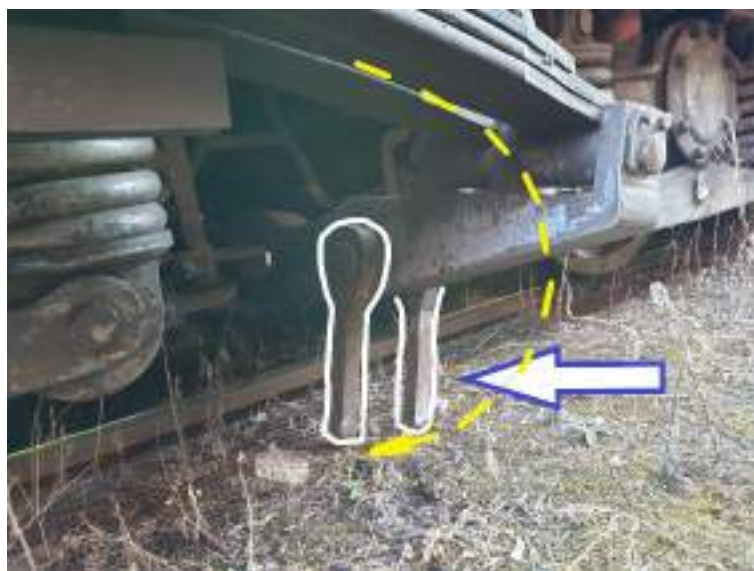
După ruperea ambelor brațe ale bridei pendulare amplasate între osiile 4 și 5 partea dreaptă, brațele au executat în plan vertical o rotație de 180°, rotindu-se în jurul bulonului de fixare de la partea inferioară a bridei.

În urma acestei schimbări de poziție, brațele bridei pendulare s-au deplasat în jos spre terasamentul căii ferate, au intrat în gabaritul pentru elemente ale instalațiilor feroviare, unde au lovit și avariat componentele instalațiilor SCB între stația Oradea și H.m. Oșorhei.

**Imaginea 13** – Brațele rupte ale bridei pendulare, s-au rotit înspre terasament (reconstituire)
