RAPORT DE INVESTIGARE

al accidentului feroviar produs la data de **10.01.2019**, ora **03:25**, pe raza de activitate a **Sucursalei Regionale CF Constanța**, în stația CFR Cernavodă Pod, pe linia IV directă, în circulația trenului de marfă nr.80680, prin declanșarea unui incendiu în sala mașinilor la locomotiva DA 727 care a asigurat remorcarea trenului

*Raport final
13 decembrie 2019*

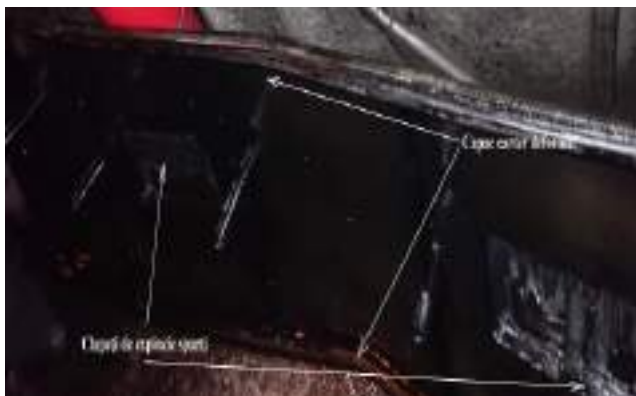
Fig. nr.3 Capac carter distribuția II MD

- clapetii de explozie ai MD erau spărți;
- capacul lateral de pe distribuția II era deformat;
- uleiul din instalația de ungere a MD era împrăștiat în sala mașinilor;
- filtrele de aer ale instalației de supraalimentare cu aer a MD erau arse.

- clapetii de explozie cu folia de teflon spartă (6 buc.) (fig. nr.3);
- capacul carterului de pe distribuția II deformat ca urmare a exploziei (fig. nr.3);
- s-a încercat rotirea manuală, cu cheia, a generatorului și nu a fost posibilă;
- în baia de ulei a motorului diesel exista amestec de ulei și apă (uleiul nu era emulsionat), nivelul acestora fiind peste maximul admis la joja;

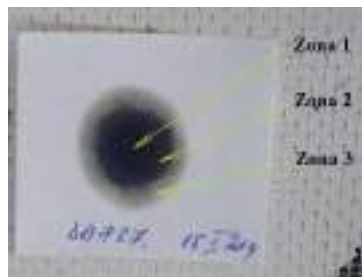
Fig. nr.5 Pata de ulei

- în rezervorul de apă nu exista apă de răcire;
- după scurgerea apei din baia de ulei, nivelul uleiului a fost de 2 cm peste minim;
- au fost recoltate probe de ulei pentru analize, rezultatul acestora fiind:
 - vâscozitatea 7,99 °E;
 - inflamabilitatea – nu a putut fi efectuată;
 - apă >2%;
- pata de ulei (fig. nr.5) prezenta trei zone și anume:
 - zona centrală – de culoare neagră – fapt ce indică gradul mare de contaminare a uleiului motor cu substanță carbonoasă;
 - zona de difuzie – de culoare gri închis-negru – caracterizează capacitatea detergent dispersată a uleiului motor;
 - zona exterioară zonei de difuzie – de culoare gri deschis – această zonă prezintă un contur zimțat pe marginea petei, ceea ce indică prezența apei;
 - pata de ulei se încadrează la 4B-5 pe o scală etalon, unde 7 și 8 sunt pragurile de unde uleiul nu mai prezintă calități de ungere.

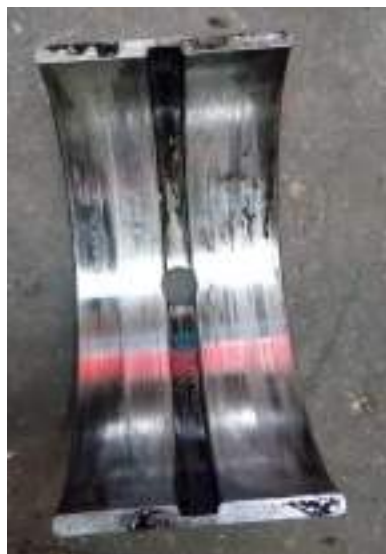
Fig. nr.6 Semicuzinet fără peliculă de ungere

- pistonul nr.5 avea biela și lagărul palier nr.4 uscate (fără peliculă de ulei – fig. nr.6) ca urmare a supraîncălzirii. Cămașa pistonului prezenta urme de rugină pe exterior (fig. nr.7), în partea de jos sub inelele de etanșare din cauciuc ca urmare a scurgerii apei. Restul pistoanelor și lagărelor prezentau peliculă de ulei.

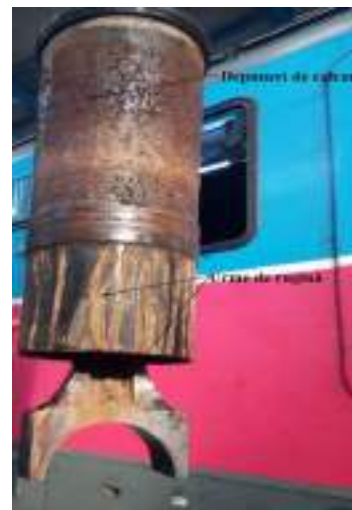
Fig. nr.7 Pistonul și cămașa cilindru nr.5

- pe suprafața exterioară a cămășii cilindrului nr.5 erau depuneri de calcar provenite de la lichidul de răcire și urme de coroziune (fig. nr.7);
- garniturile din cauciuc de la cămașa pistonului nr.5 erau deteriorate (material tasat și afectat termic care nu asigura etanșarea);
- s-a demontat capacul bielei pistonului nr.5 și s-au constatat urme de frecare uscată, solzi de material antifricțiune desprins de pe cuzinet;
- pistonul nr.5 (fig. nr.8) era gripat în cămașa acestuia în punctul mort superior;

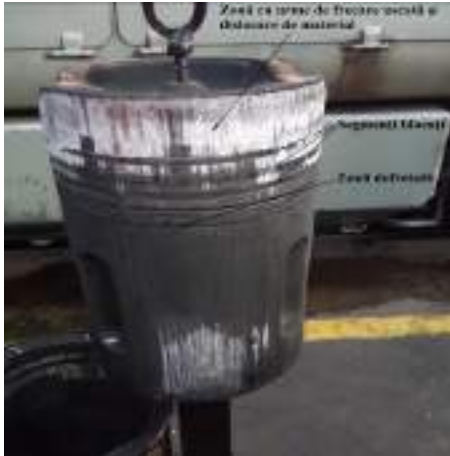
Fig. nr.8 Pistonul nr.5

- capul pistonului nr.5 era parțial defretat, deplasat 2-3 mm;
- segmentii pistonului nr.5 erau blocați în canalele acestora;
- pe capul pistonului, pe suprafața cilindrică a acestuia erau urme de frecare uscată cu dislocare de material;

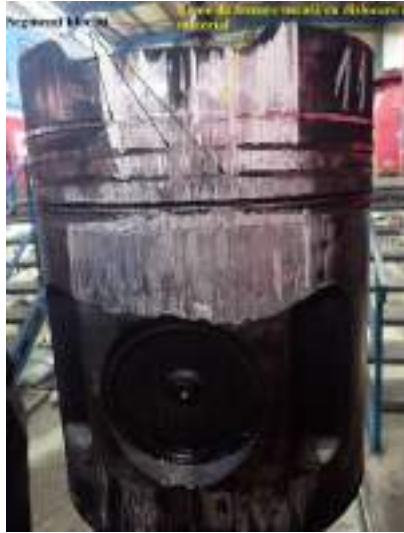
Fig. nr.10 Pistonul nr.11

- segmentii erau parțial blocați în canalele acestora (fig. nr.11);
- pe suprafața laterală a pistonului erau urme de frecare uscată cu dislocare de material (fig. nr.11);
- pe suprafața interioară a cămășii cilindrului nr.11, în zona superioară a acesteia a fost identificată o urmă de material ars precum și urme de frecare uscată cu dislocare de material (fig. nr.14);
- chiulasa nr.11 prezenta urme de supraîncălzire atât pe suprafața interioară cât și pe cea exterioară (fig. nr.13);

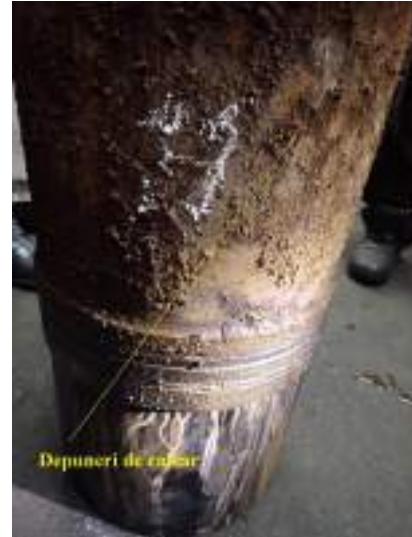
Fig. nr.12 Cilindru nr.11

- pe suprafața exterioară a cămășii cilindrului nr.11 erau depuneri de calcar provenite de la lichidul de răcire și urme de coroziune (fig. nr.12);
- garniturile din cauciuc de la cămașa pistonului nr.11 erau deteriorate în proporție de aproximativ 25% (material tasat și afectat termic care nu asigura etanșarea);

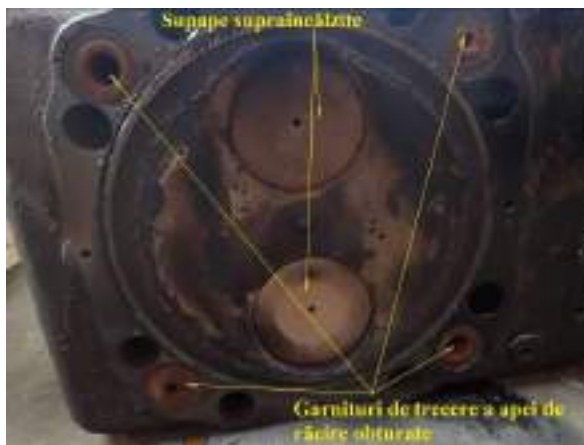
Fig. nr.13 Chiulasa nr.11

din garnituri iar celelalte trei erau obturate în proporție de aproximativ 90%, 50% și respectiv 40% din secțiunea de trecere a apei (fig. nr.13 și nr.15);

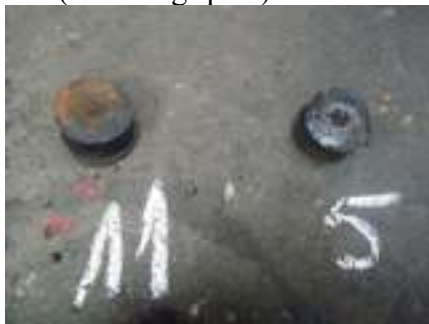
Fig. nr.15 Garnituri de etanșare ale chiulaselor nr.5 și nr.11

Depunerile de calcar pe suprafețele exterioare ale cilindrilor, precum și în interiorul garniturilor de etanșare al chiulaselor, fapt care a condus la diminuarea capacității de răcire a pistoanelor.

- garniturile de etanșare ale chiulasei nr.11, prin care se asigură trecere lichidului de răcire, prezentau depuneri de calcar provenite de la lichidul de răcire. Depunerile obturau complet una

Având în vedere cele prezentate, comisia de investigare recomandă Autorității de Siguranță Feroviară Română – ASFR să solicite operatorului de transport feroviar de marfă SC GFR SA analizarea oportunității revizuirii modului prin care este asigurată ținerea sub control a parametrilor lichidului de răcire a locomotivelor dotate cu motoare diesel.
