RAPORT

**privind investigația incidentului feroviar
produs la data de 26.01.2019 în Depoul subteran BERCENI,
aparținând SC TMB „METROREX” SA**

TIP EVENIMENT	Incident — (art. 8, pct.2.2)
DATA ȘI ORA	26.01.2019, ora 09:54
LOCAȚIA	Depoul subteran BERCENI
OPERATOR DE TRANSPORT	SC TMB “METROREX” SA
INFRASTRUCTURA	SC TMB “METROREX” SA
FURNIZOR FERROVIAR	CONSTRUCCIONES Y AUXILIAR DE FERROCARRILES S.A.
ACTIVITATE	Manevră
CONSECINȚĂ ASUPRA PERSOANELOR	1 rănit
TIP RAPORT	FINAL
DATA DIFUZĂRII	23 ianuarie 2020

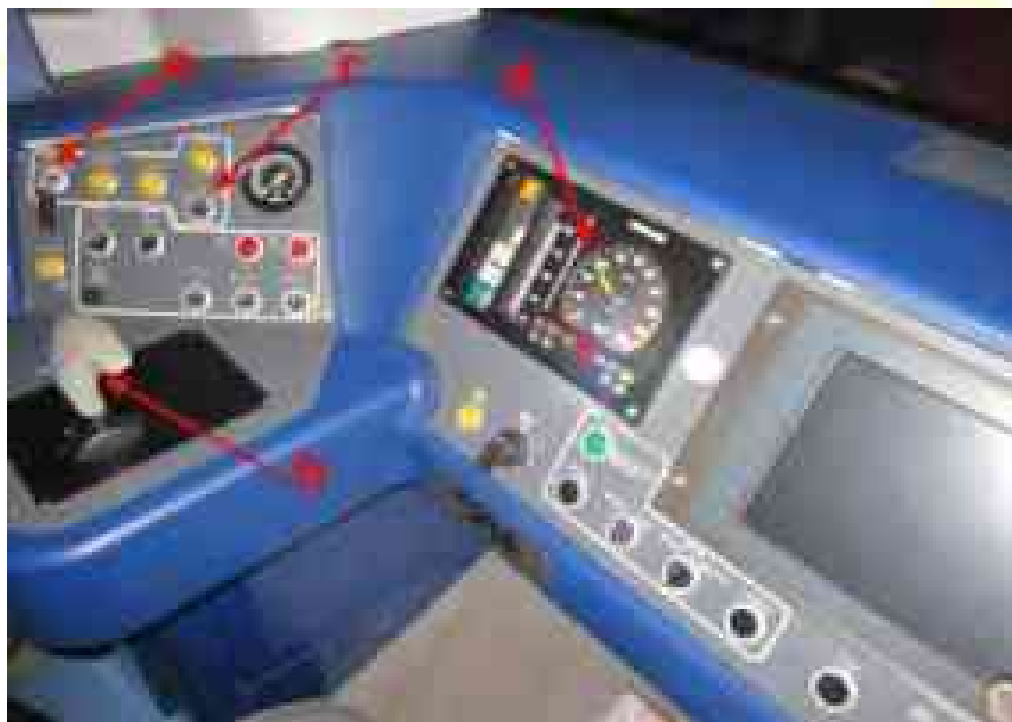
fig.17 – tabloul de bord din stânga din S.TEMul nr.2322

- a. cheia de punere în funcțiune era introdusă în contact și în poziția **OFF** (cabină inactivă);
- b. controlerului de bord era în poziția „neutru” (trenul nu are comandată nicio forță de tracțiune sau de frânare);
- c. comutatorul modului de selecție mod operare a vehiculului în poziția „MANEVRĂ”;
- d. indicația de 28km/h viteză la care s-au oprit înregistrările;

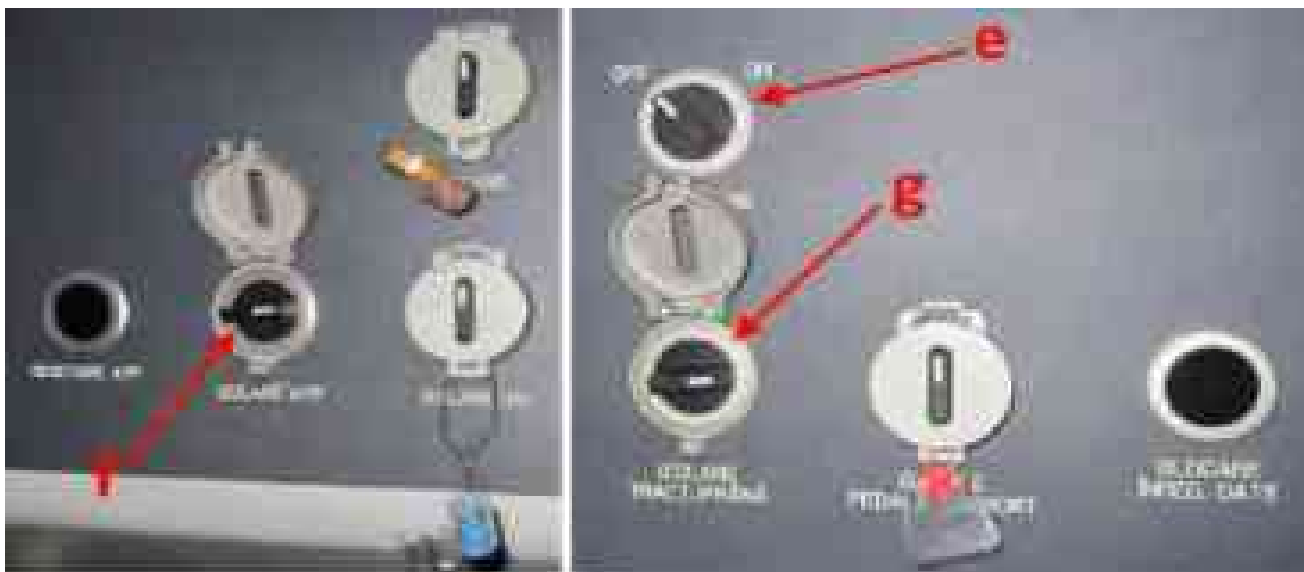
fig.18 – tabloul de bord de deasupra mecanicului din S.TEM nr.2322

- e. comutatorul de „IZOLARE ATP” cu sigiliul rupt și acționat în poziția „ON” (sistemul ATC este deconectat, vezi fig.18);
- f. comutatorul „IZOLARE TRACȚ/FRÂNĂ” cu sigiliul rupt și poziționat în „ON” (vezi fig.18 și fig.19);
- g. butonul frânei de siguranță neapăsat.

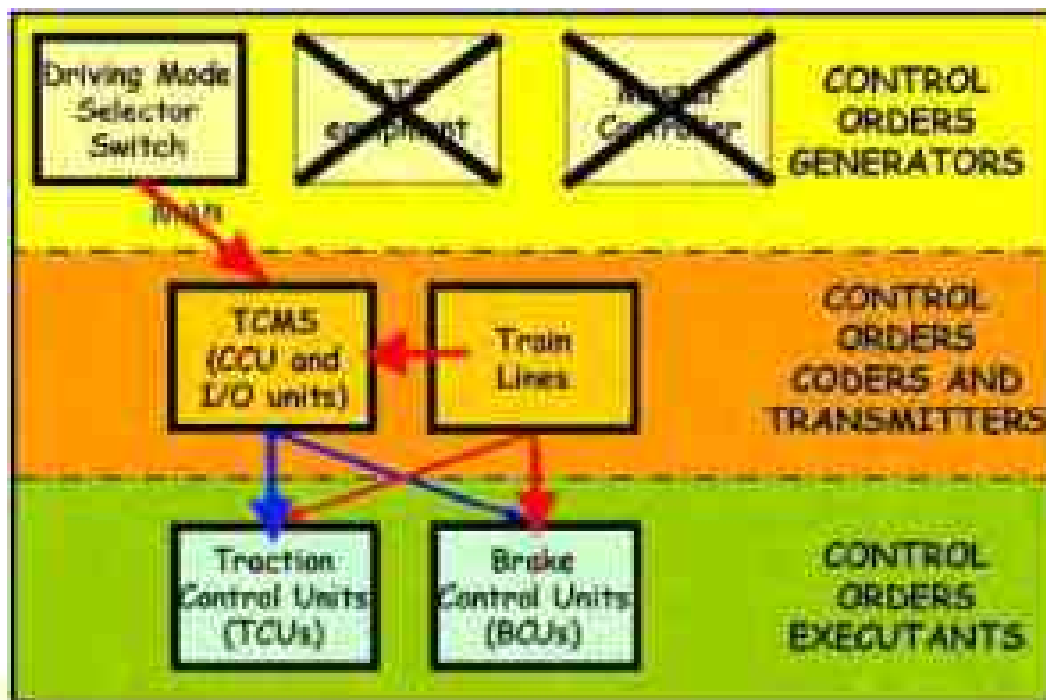
fig.21 – schema logică a gestionării comenzii de tracțiune și frânare al vehiculului CAF nr.1322-2322 după operațiunile în vederea remorcării

După comutarea butonului „Izolare ATP” în poziția ON, schema logică a gestionării comenzii de tracțiune și frânare, valabilă pentru deplasarea vehiculului în condiții normale, se transformă în cea detaliată din fig.21. Astfel prin inhibarea sistemului ATC îmbarcat și poziționarea MC în poziția neutră, vehiculul nu va mai primi ordine generatoare pe care unitățile TCU și BCU să le poată

executa prin intermediul logicii software, în schimb senzorii TEM sunt comunicați CCU care poate dispune comenzi software acuatorilor BCU și TCU. Izolarea din panoul TCMS a frânelor de serviciu de pe fiecare vagon a condus la numai la anularea frânei pneumatice a TEM, fără anularea frânei electrodinamice care este parte componentă a frânei de serviciu.

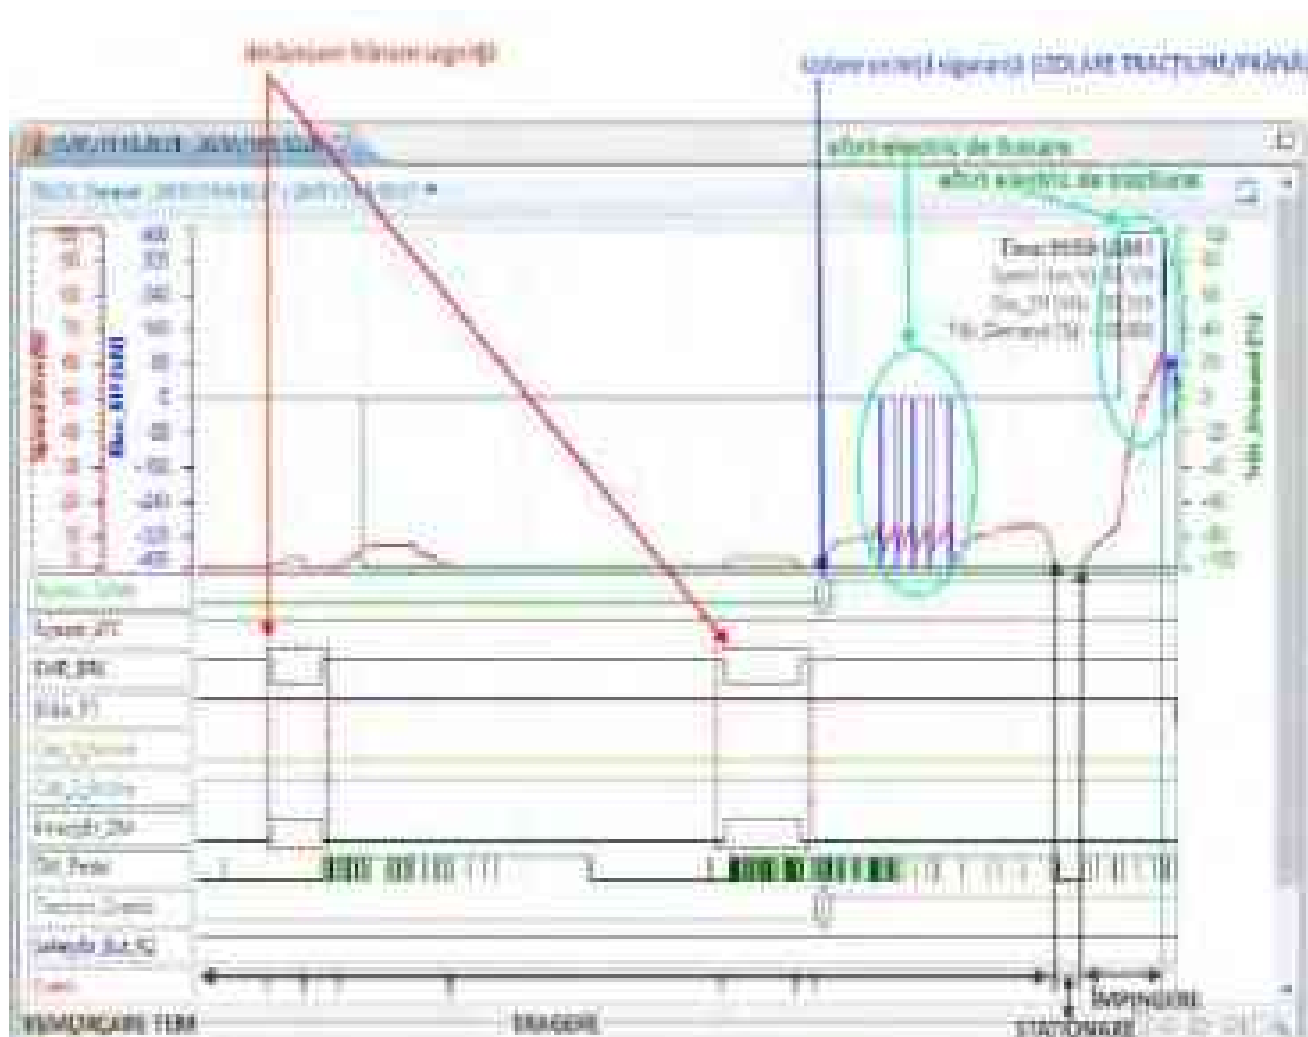
fig.22 – detaliu din înregistrările în TCMS cu acțiunile operatorului uman

Acționarea comutatorului IZOLARE TRACT./FRÂNĂ a avut ca rezultat *”ocolirea simultană a buclelor de tracțiune, de siguranță și de urgență”* și comutarea semnalului digital ”Traction Enable” din starea ”0” (avut de la izolarea din TCMS a frânelor de serviciu și parcare) în starea ”1”.

CONCLUZIE: semantic, acționarea comutatorului IZOLARE TRACT./FRÂNĂ ar fi trebuit să conducă și la izolarea tracțiunii. În fapt s-a produs comutarea semnalului digital ”Traction Enable” din starea ”0” în starea ”1”, ducând la activarea permisului de tracțiune, cu toate că frânele de serviciu au rămas izolate.

Anterior comutării butonului „IZOLARE TRACȚIUNE/FRÂNĂ” din poziția OFF în poziția ON, la atingerea vitezei de 6,009 km/h înregistrările vehiculului au consemnat trecerea semnalului **TrBr_Demand** din starea ”0” în ”-100%”, ceea ce reprezintă o cerere de frânare maximă.

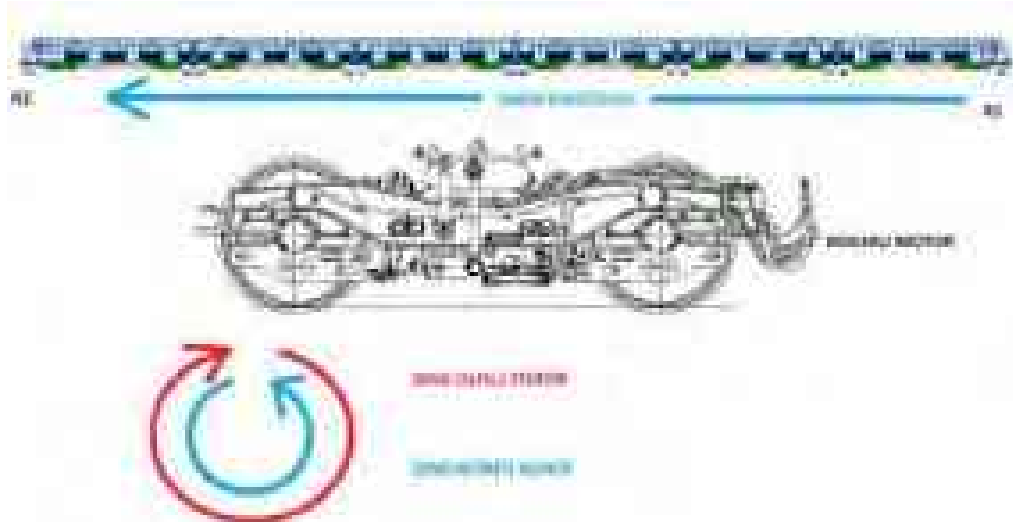
Fig.23 – rotația roților, respectiv a câmpului statoric a TEM de tip BM3-CAF pusă în funcție, la mișcarea prin tragere

Cum solicitarea frânării electrodinamice este aplicabilă numai peste viteza de 13km/h (vezi funcția de fading) rotația osiilor boghiurilor motoare ale vehiculului a fost permisă de logica TEM deoarece acesta avea o viteză mult inferioară pragului și nu era poziționat pe zona de alimentare cu tensiune pentru a se putea comanda și controla cuplul statoric al motoarelor electrice.

La intrarea convoiului în tunel și întrunirea condițiilor de viteză peste 13km/h, respectiv alimentarea TEM din șina a treia, s-a produs intrarea în acțiune a frânei electrodinamice a TEM, efortul electric de frânare înregistrat fiind de -400 KN, după care viteza a scăzut rapid sub 5 km/h, moment în care efortul de frânare a devenit zero. În această situație câmpul statoric a fost orientat în sens opus tracțiunii vehiculului și a avut ca efect frânarea trenului.

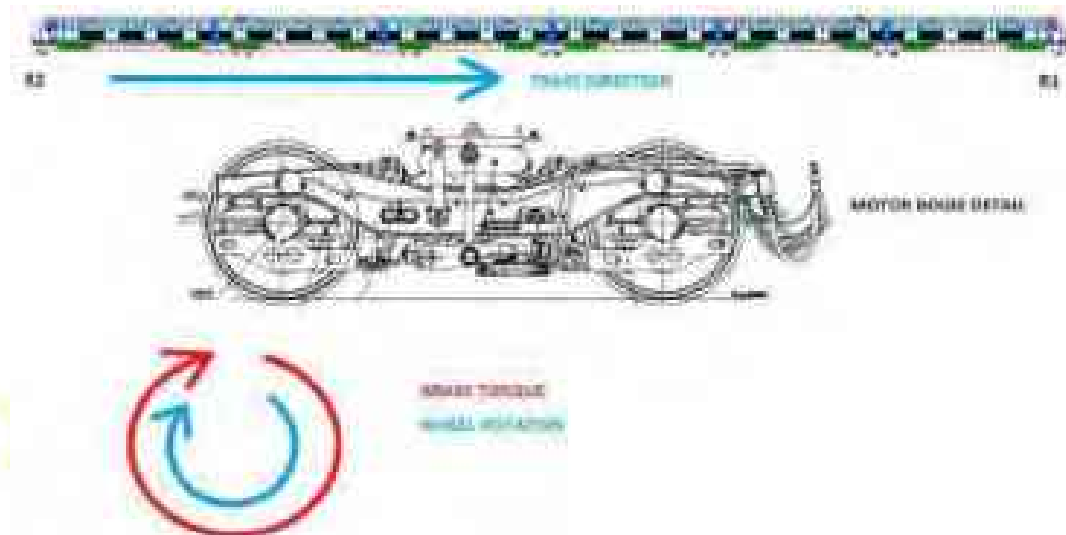
fig.25 – rotația roților, respectiv a câmpului statoric a TEM de tip BM3-CAF pusă în funcție, la mișcarea prin împingere

prin magistrala de date către **TCU** care la rândul său a calculat *histerezisul de fading*. Cum sistemul de frânare pneumatic a fost inhibat din TCMS a HMI, aceasta nu a putut acționa asupra TEM până la viteza de aproximativ 13km/h, când software-ul comanda sistemul de frânare electrodinamică.

După parcurgerea unui spațiu de 95 metri, ora 09:49:24, la atingerea vitezei de 13,433 km/h software-ul TEM a calculat *valoarea absolută* a cuplului conformă cu cerința de frânare comandată de CCU, dar pentru *semnul* cuplului, TCU a calculat un **răspuns fals**¹ luând în considerare valorile intrărilor, cabina activă (care era în senul opus mișcării de remorcare) și sensul (real citit), în care vectorul magnetic al rotorului inițial a fost nul (MC în poziție neutră), semnul fiind cel precizat în fig.25. Această logică a software-ului prin care referința cabinei active a fost prioritară sensului citit de la senzorii boghiurilor a condus la orientarea câmpului statoric în sensul tracțiunii vehiculului, ce a avut ca rezultat înregistrarea unui efort electric de tracțiune de +395 KN și accelerarea TEM BM3-CAF.

Personalul care conducea și deservea locomotiva LDH aluat măsuri de frânare a convoiului prin acționarea frânelor locomotivei LDH, dar viteza a crescut în continuare atingând valoarea maximă de 63,129 km/h.

- *METROREX să se asigure că producătorul TEM BM3-CAF va reevalua software-ul vehiculului, astfel încât acesta să asigure un nivel de siguranță adecvat, inclusiv în cazul operării acestuia în regimul de remorcare;*
- *METROREX să se asigure că producătorul TEM BM3-CAF va completa Manualul Mecanicului cu operațiile care sunt necesare a fi efectuate la operarea în regim de remorcare, în cazul în care garnitura de tip BM3-CAF este cuplată cu o locomotivă de manevră.*
