RAPORT DE INVESTIGARE

privind accidentul feroviar produs la data de 08.03.2019,
pe raza de activitate a Sucursalei Regionale de Căi Ferate Cluj, între haltele de mișcare Telciu și Coșbuc,
km 10+718, prin deraierea vagonului nr. 50537131042- 4 aflat în compunerea trenului de călători
nr.4136, aparținând operatorului de transport feroviar SNTFC"CFR Călători" SA.

*Raport de investigare, ediție finală
5 martie 2020*

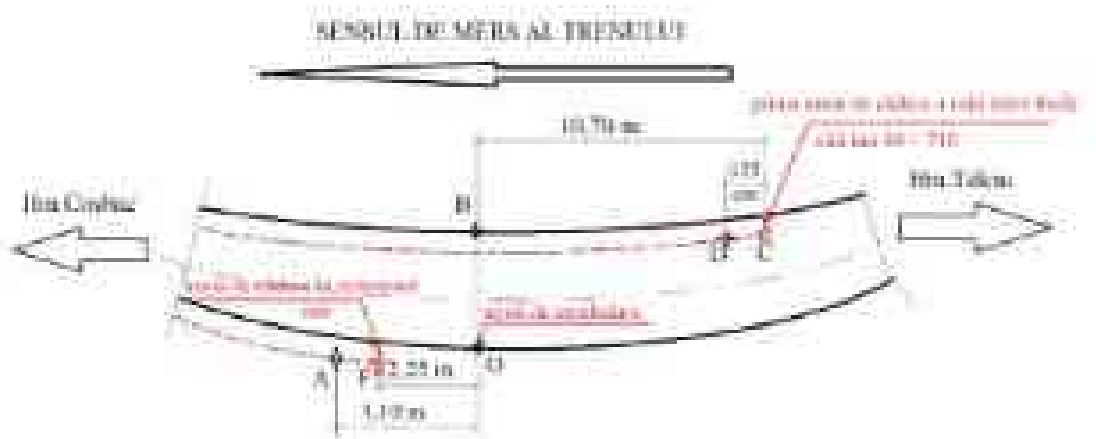
Imaginea 2 – schița producerii deraierii

S-a notat cu B, corespondentul punctului O, pe firul din dreapta și cu A urma lăsată de roată pe elementele de prindere a șinei de traversă în exteriorul căii.

- C – urmă de cădere a roții din dreapta;*
- D – primul șurub vertical lovit, în interiorul căii;*
- O – urmă de escaladare a ciupercii șinei din partea stângă;*
- B – corespondentul punctului*
- O (punct aflat pe firul stâng) pe firul din dreapta în sensul de mers;*
- F – urmă de căderea a roții din stânga, în exteriorul căii;*
- A – șurub vertical lovit, în exteriorul căii;*

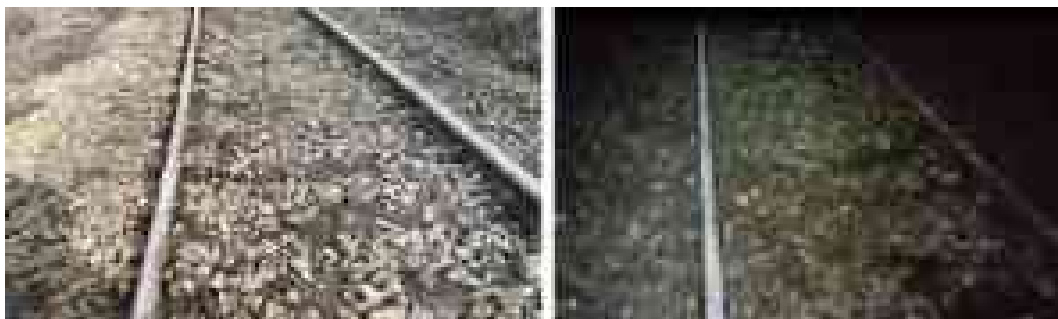
Atât între șine cât și pe capetele traverselor, stratul de piatră spartă era până la nivelul feței superioare a traverselor sau o depășea, în special în zona de fixare a plăcilor metalice, nepermițând vizualizarea stării tehnice a traverselor pe zona în care pot apare deplasări ale plăcilor metalice în lungul traversei.

Imaginea 5 - Prisma de piatră spartă la data producerii deraierii (zone cu piatră spartă care împiedică vizualizarea stării tehnice a traverselor în zona de fixare a plăcilor metalice)

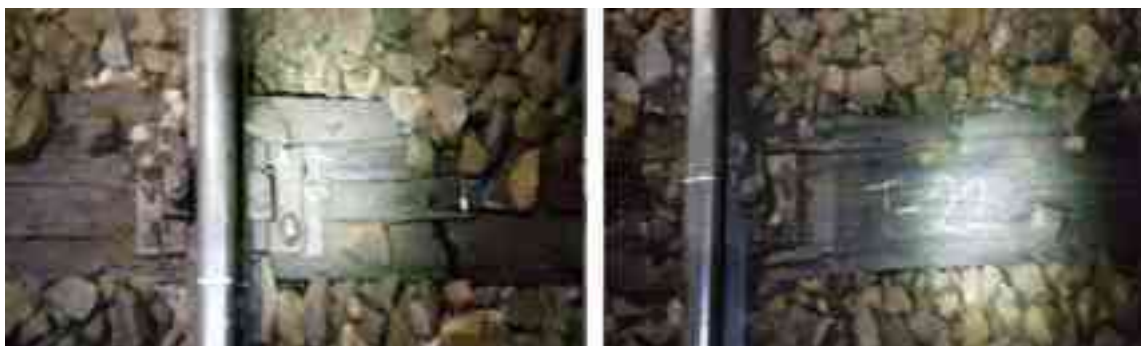
Imaginea 8 -Traverse situate anterior căderii roții din partea dreaptă între firele căii

Deoarece traversele erau putrede în interior sub greutatea materialului rulant și sub acțiunea forțelor dinamice transmise de roțile acestuia, unele dintre traverse au cedat.

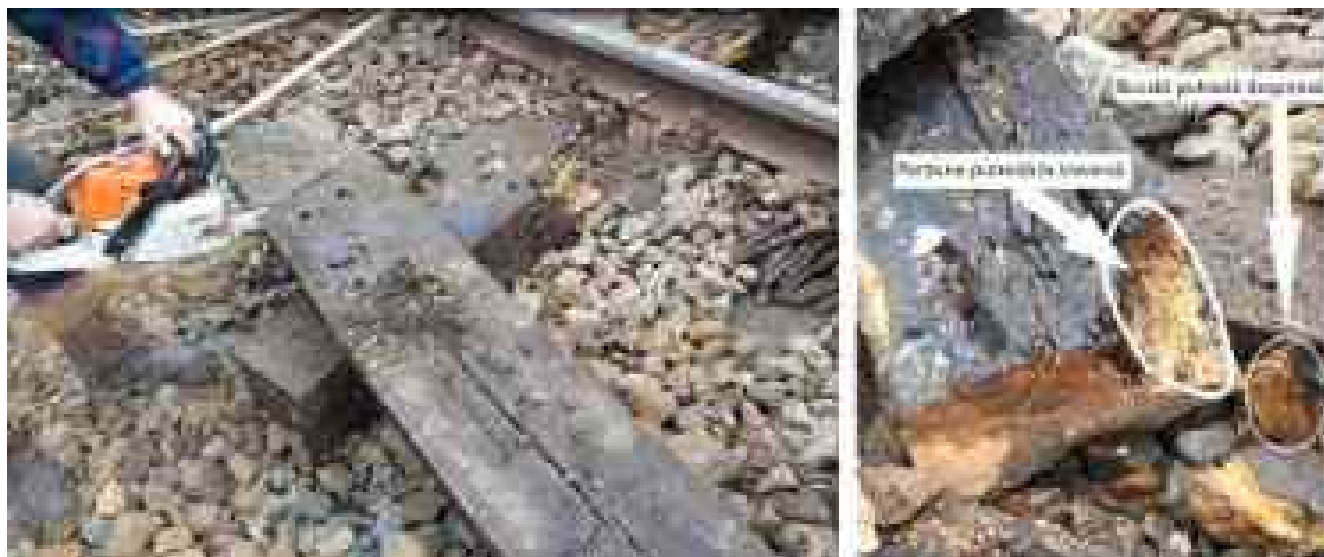
Datorită faptului că, în urma verificării stării tehnice a liniei în zona producerii accidentului feroviar imediat după producerea acestuia, au fost identificate 40 buc. traverse de lemn ca fiind necorespunzătoare dintr-un număr de 43 de bucăți, traverse introduse în cale în anul 2013, comisia de investigare a procedat la verificarea unei traverse de lemn, scoasă din cale din zona producerii deraierii. Traversa a fost secționată în 5 fragmente. Secționarea traversei a reliefat că în interior, lemnul prezenta defecte care accelerau procesul de degradare a traversei, ajungând până la putrezirea materialului lemnos.

Imaginea 9 - Traversa înainte de secționare ; Porțiuni putrede care se desprindeau la manipulare;

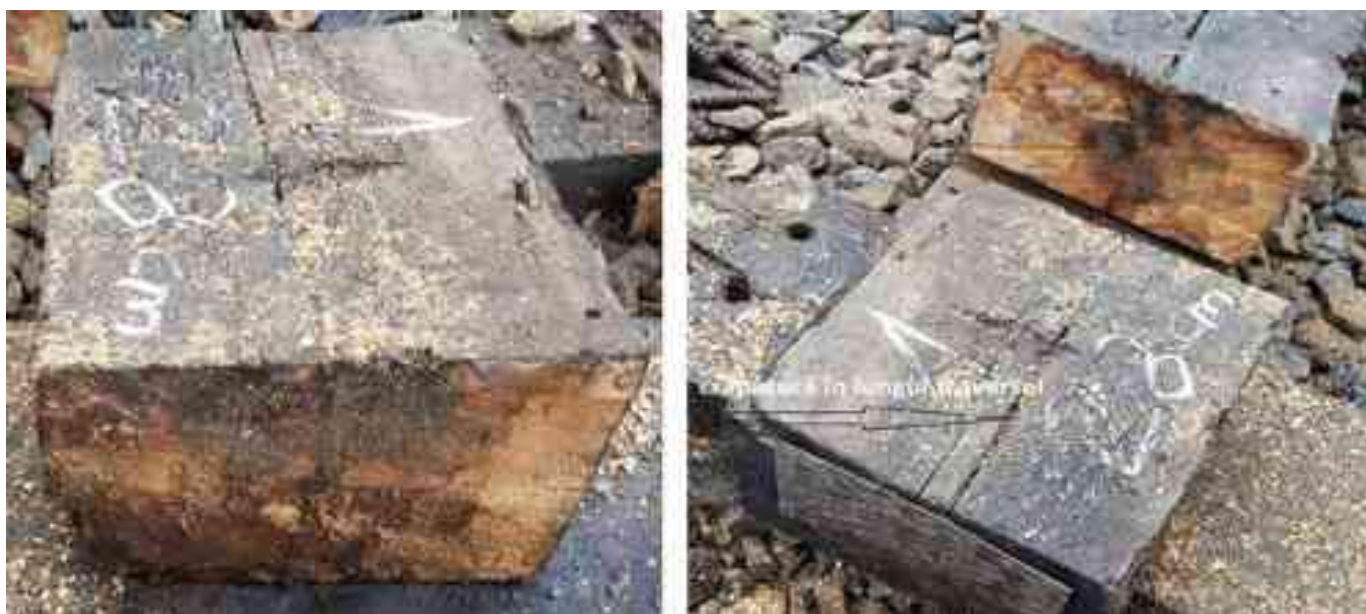
Imaginea 10 - fragmentul 1 – inimă roșie, crăpături pe fața superioară și în adâncime, putrezire la partea inferioară

Așa cum se poate observa în fotografiile prezentate, în interior traversa avea defectul numit „inimă roșie”, defect care este determinat de ciupercile care se dezvoltă în corpul lemnului. Crăpăturile de la fața superioară a traversei continuă spre interiorul acesteia formând secțiuni de rupere.

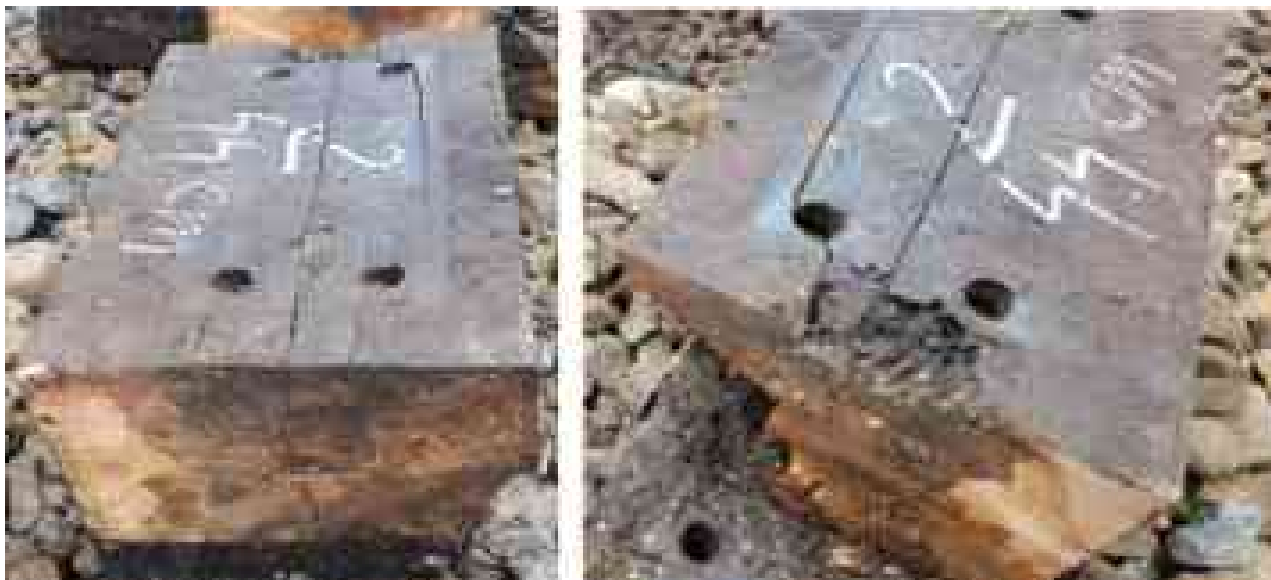
Imaginea 11 -fragmentul 2 - crăpături pe fața superioară și crăpătură în adâncime pe lungimea chitucului, lemn putrezit pe fața superioară și în interior

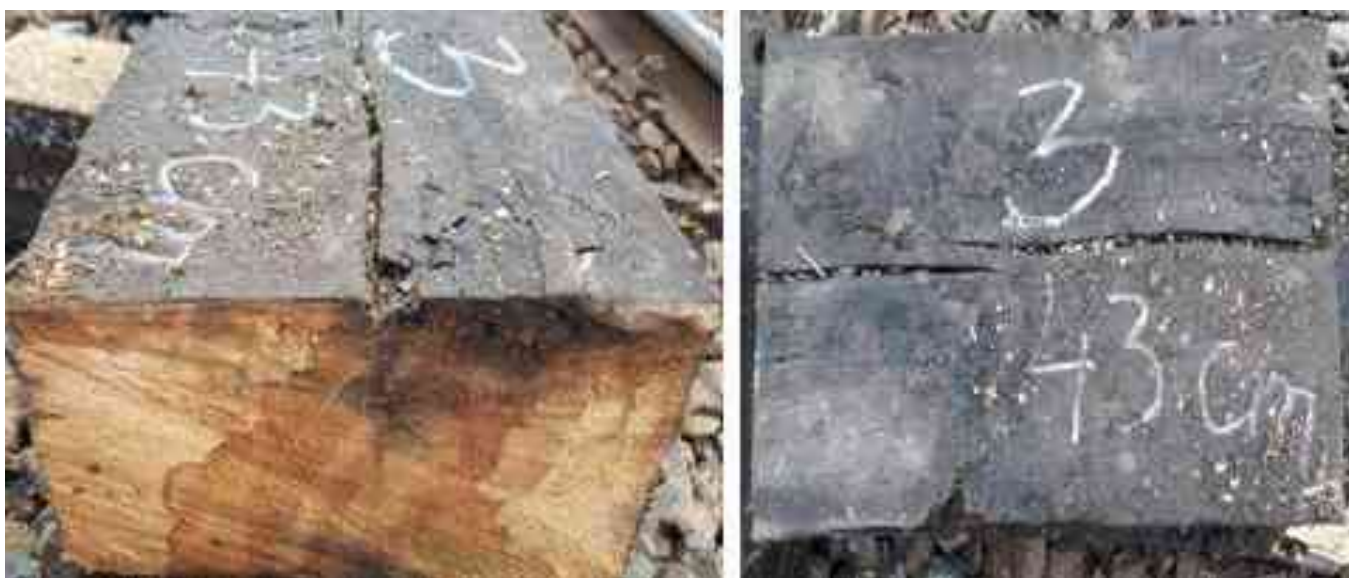
Imaginea 12 - fragmentul 3 - crăpături dinspre fața superioară spre interior, formare secțiuni de rupere

Secționarea traversei a reliefat că materialul lemnos din interior era degradat și a condus la formarea unor zone goale afectând inclusiv zona de fixare a plăcilor metalice de traverse.

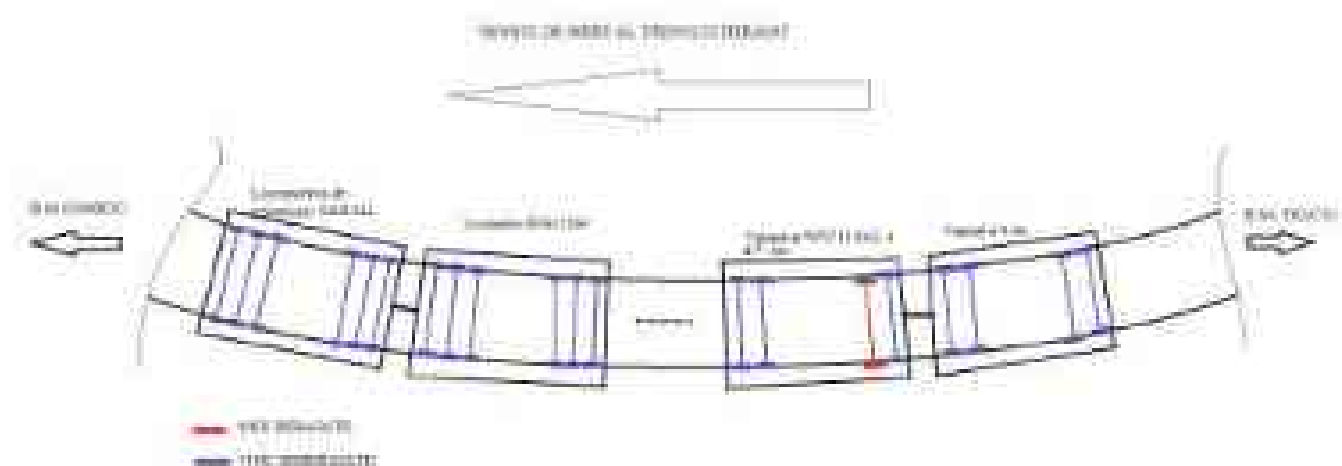
Imaginea 13 – poziția roților deraiate

La o distanță de 10,7 m de punctul „C”, în sensul de mers al trenului, pe șina din partea stângă (șina firului exterior al curbei), a fost constatată urma de escaladare a buzei bandajului roții din partea stângă a aceleiași osii pe flancul activ al ciupercii șinei de pe firul exterior a curbei. De la acest punct, notat cu „O”, buza bandajului roții din partea stângă rulează pe suprafața superioară a ciupercii șinei înspre flancul inactiv al ciupercii pe o distanță de 2,25 m până în punctul „F”, după care cade în exteriorul căii în punctul „A”.

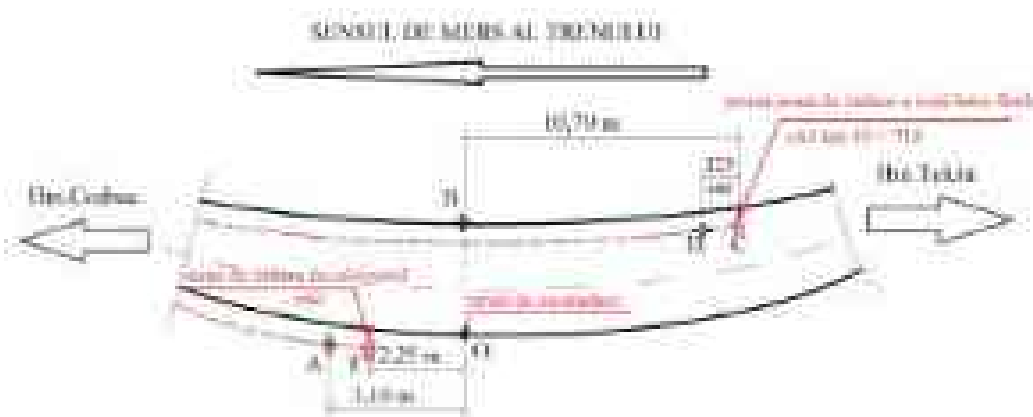
Imaginea 14 – urmele deraierii

Suprastructura feroviară a fost afectată de deraiere pe zona km 10+718÷10+118, respectiv pe o lungime de 600 m.

- C – urmă de căderea roții din dreapta;
- D – primul șurub vertical lovit, în interiorul căii;
- O – urmă de escaladare a ciupercii șinei din partea stângă;
- B – corespondentul punctului
- O (punct aflat pe firul stâng) pe firul din dreapta în sensul de mers;
- F – urmă de căderea a roții din stânga, în exteriorul căii;
- A – șurub vertical lovit, în exteriorul căii;

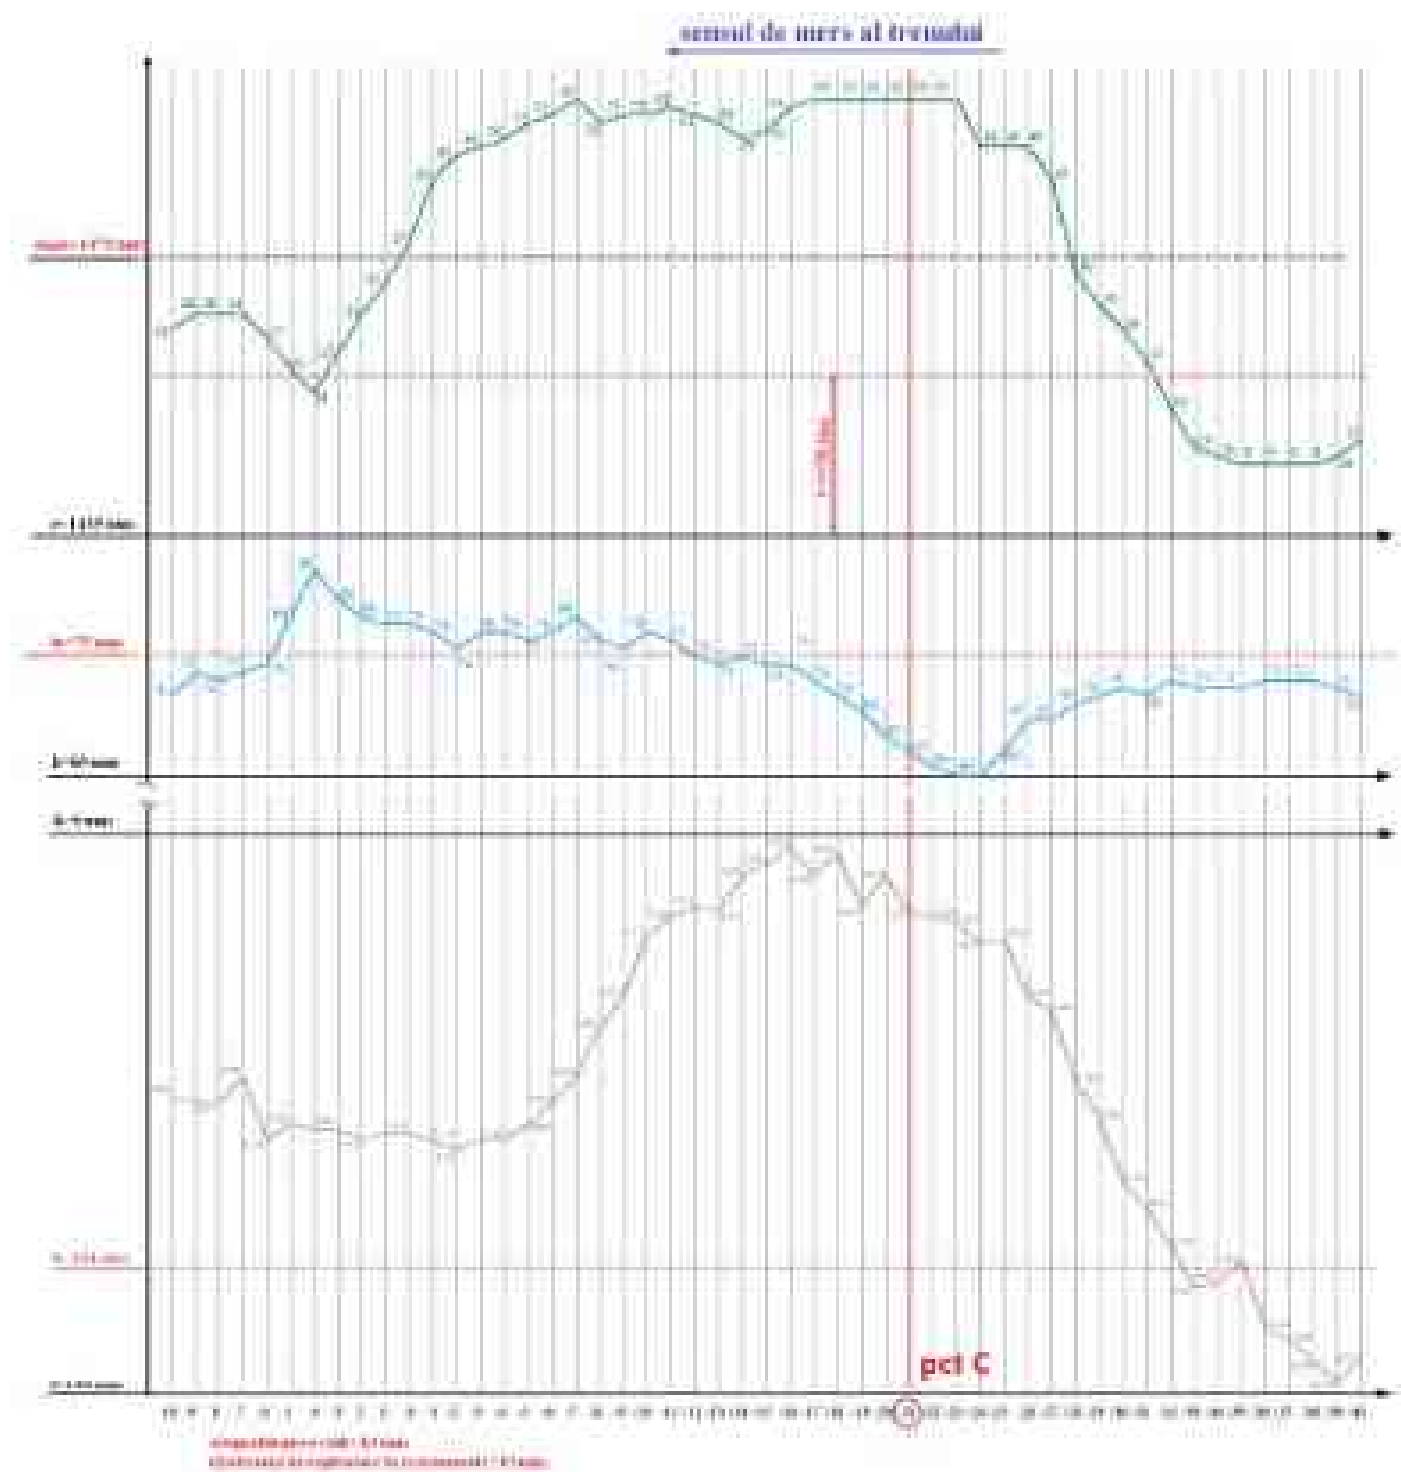
Imaginea 15 – Diagrama ecartament, nivel, săgeată

În 6 puncte premergătoare punctului de cădere a roții din partea dreaptă în interiorul curbei (între firele căii) valoarea ecartamentului depășea valoarea maximă admisă de 1470 mm.

În alte 4 puncte valorile ecartamentului depășeau valoarea maximă a toleranței admise pentru caracteristicile geometrice ale curbei corespunzătoare traseului liniei pe care a circulat trenul.
