## AVIZ

## RAPORT DE INVESTIGARE

privind accidentul feroviar produs la data 02.03.2019, ora 12.45, pe raza de activitate a Sucursalei Regionale CF Timișoara, secția de circulație Radna - Iliia (linie dublă electrificată), în stația CFR Săvârșin, prin deraierea locomotivei trenului de călători IR nr.74-1

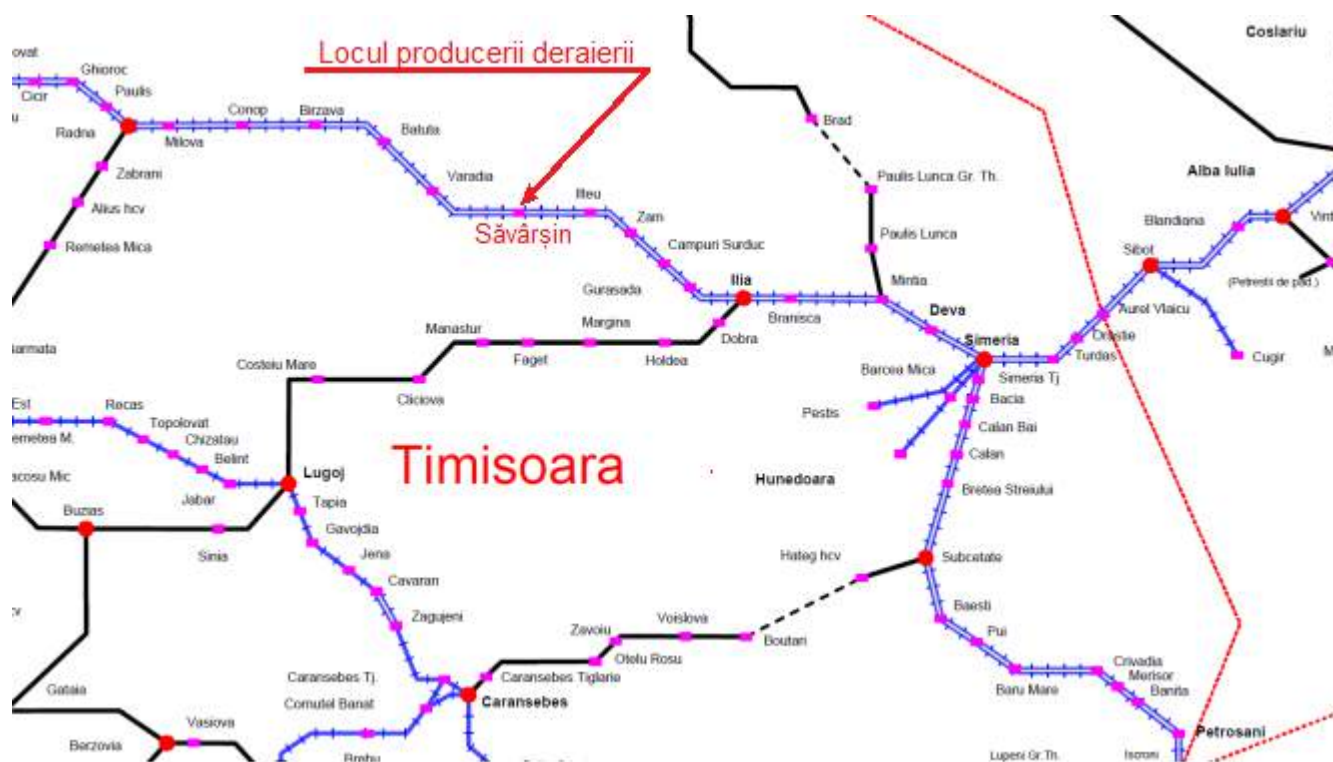
*Figura nr.1 – Locul producerii accidentului*

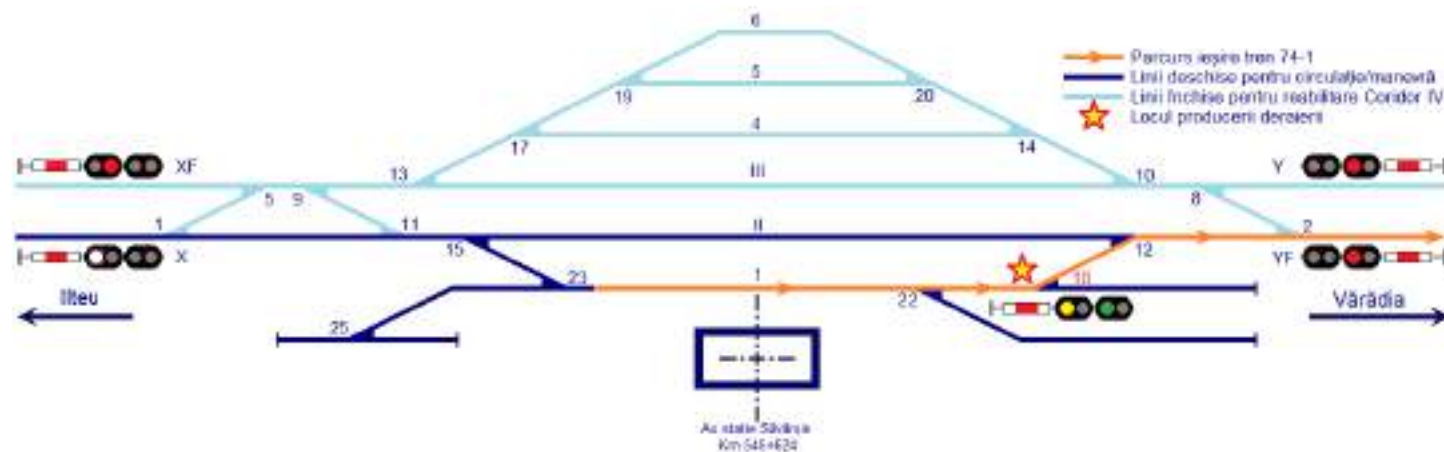
*Figura nr.2 – Schița locului producerii deraierii*

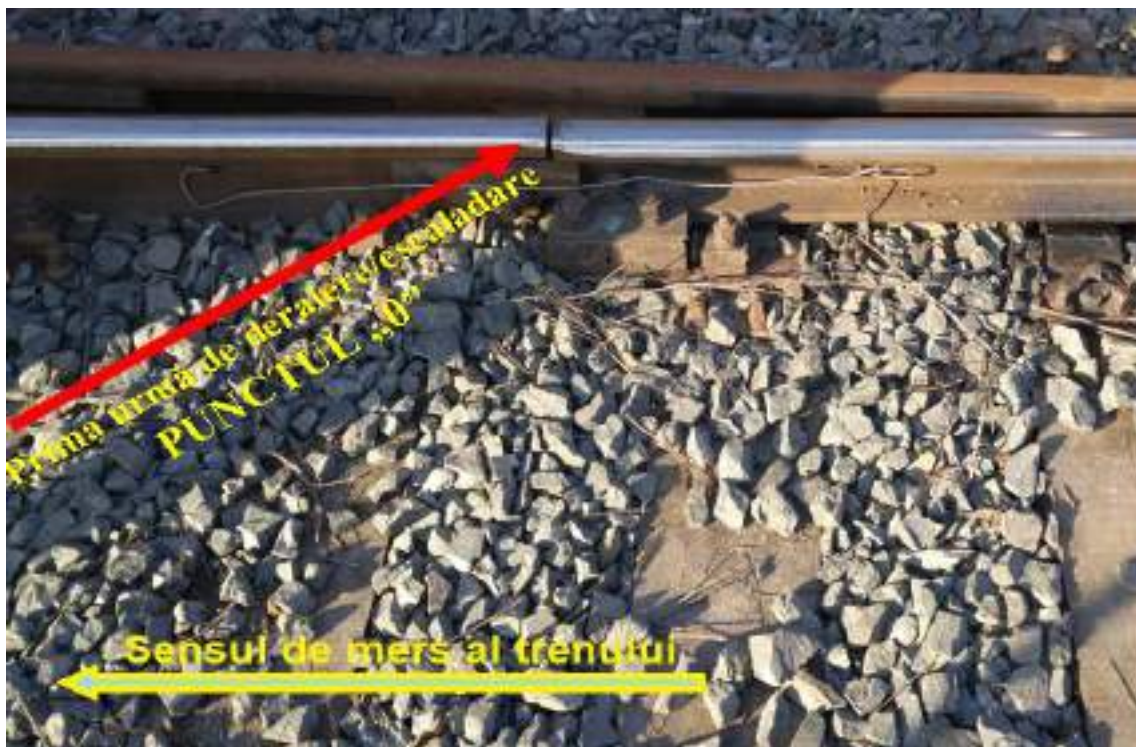
Prima urmă de deraiere/escaladare a fost constatată pe șina de legătură curbă, la 50 mm după joanta de călcâi al acului curb, având ca referință sensul de mers al trenului. Escaladarea s-a produs pe șina de legătură curbă situată în partea dreaptă, în sensul de mers al trenului, de către roata din partea dreaptă a primei osii de la primul boghiu al locomotivei. Acesta a rulat, o distanță de 1,45 m, cu buza bandajului pe suprafața de rulare a ciupercii șinei pe care s-a cățarat, după care a căzut în exteriorul căii. Concomitent, în aceeași secțiune a căii, roata corespondentă a osiei ce rula pe șina din partea stângă, a căzut la interiorul căii. Trenul a circulat deraiat, o distanță totală de 19,80 m. Punctul de început al urmei de escaladare a fost marcat și notat pe teren cu „0”.

***Fotografia nr.1 – Prima urmă de deraiere produsă prin escaladarea șinei de legătură curbă a schimbătorului nr.18 (deviație de stânga) - stația CFR Săvârșin***

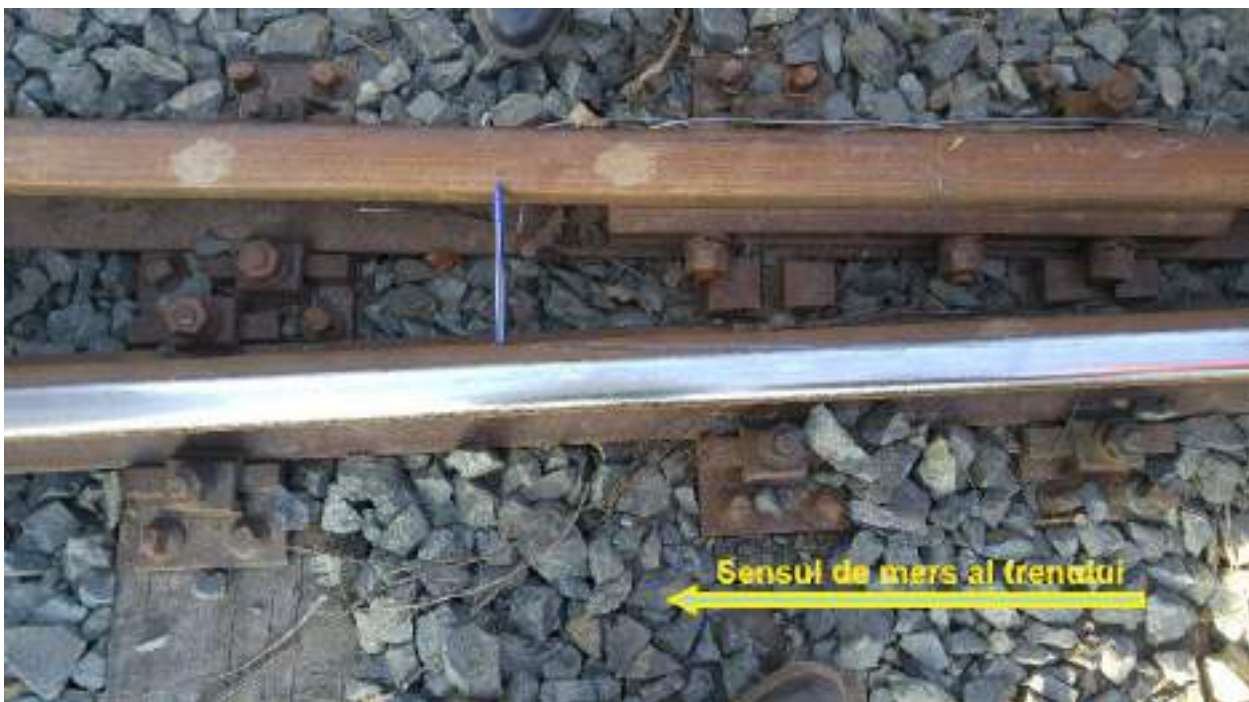
**Fotografia nr.2 – Urma de cădere a roții de atac al locomotivei**

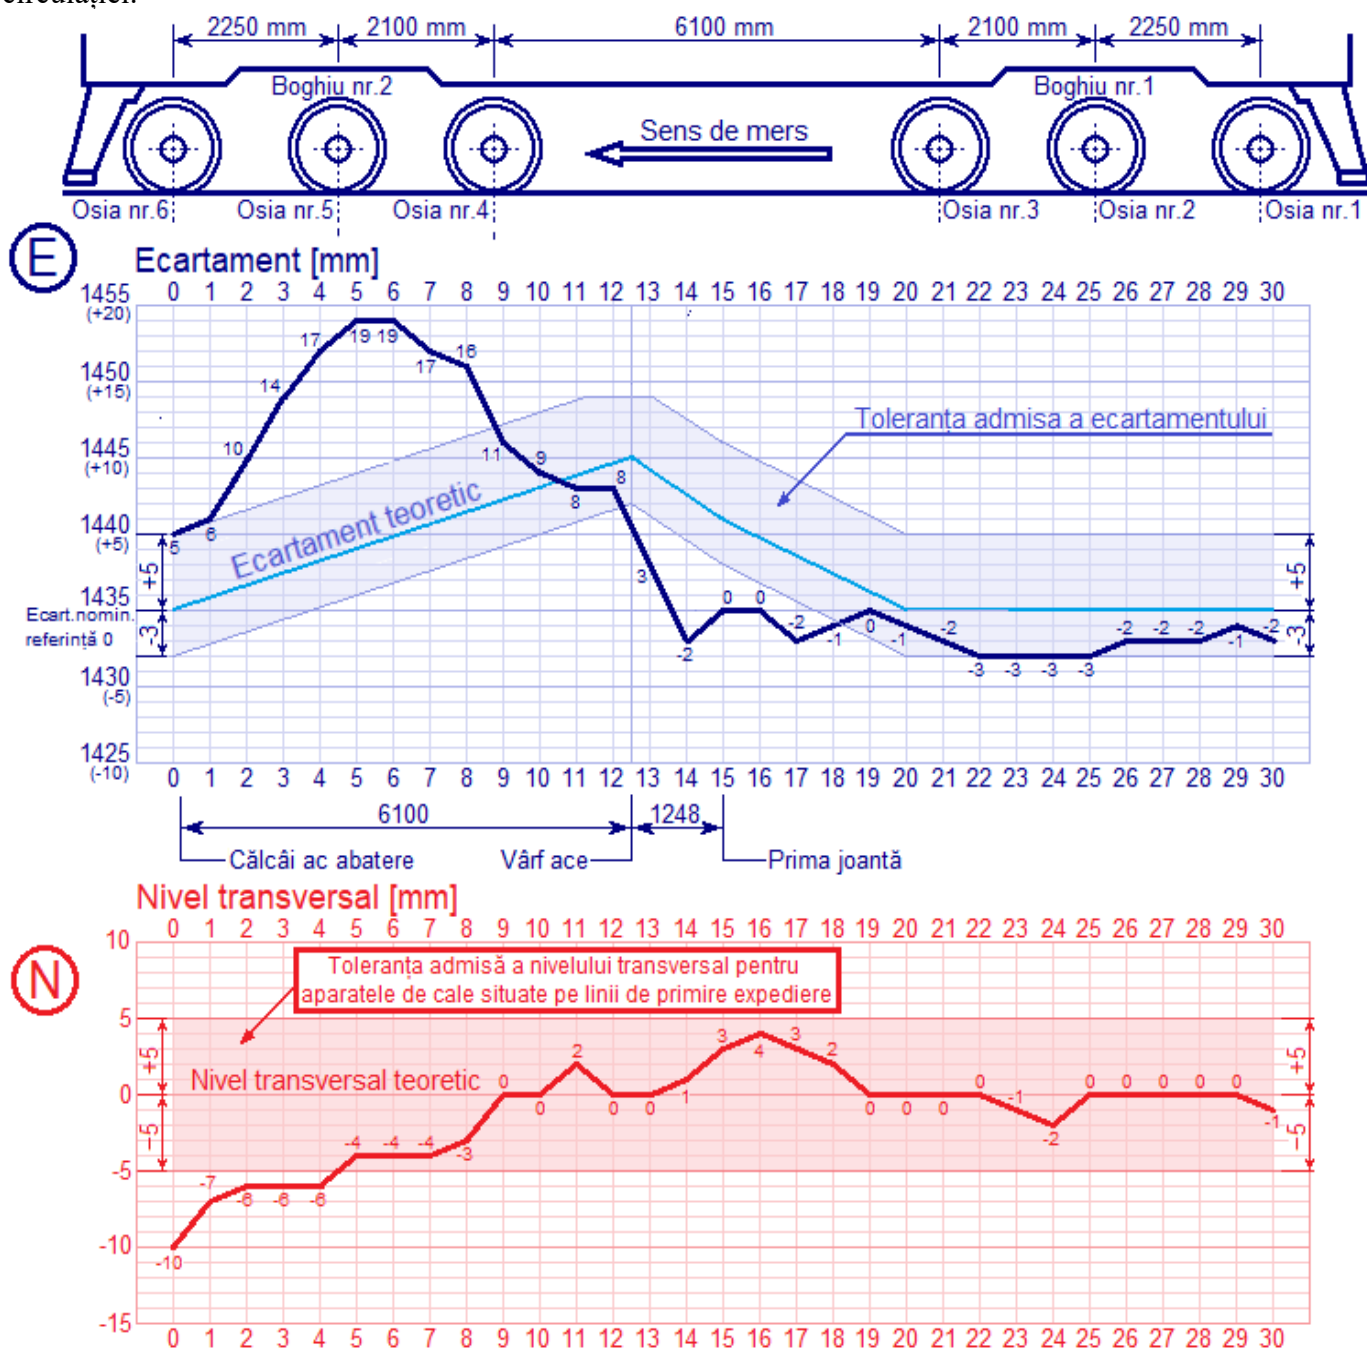
**Figura nr.3 – Diagramele de nivel, ecartament și pozițiile osiilor locomotivei în momentul deraierii.**

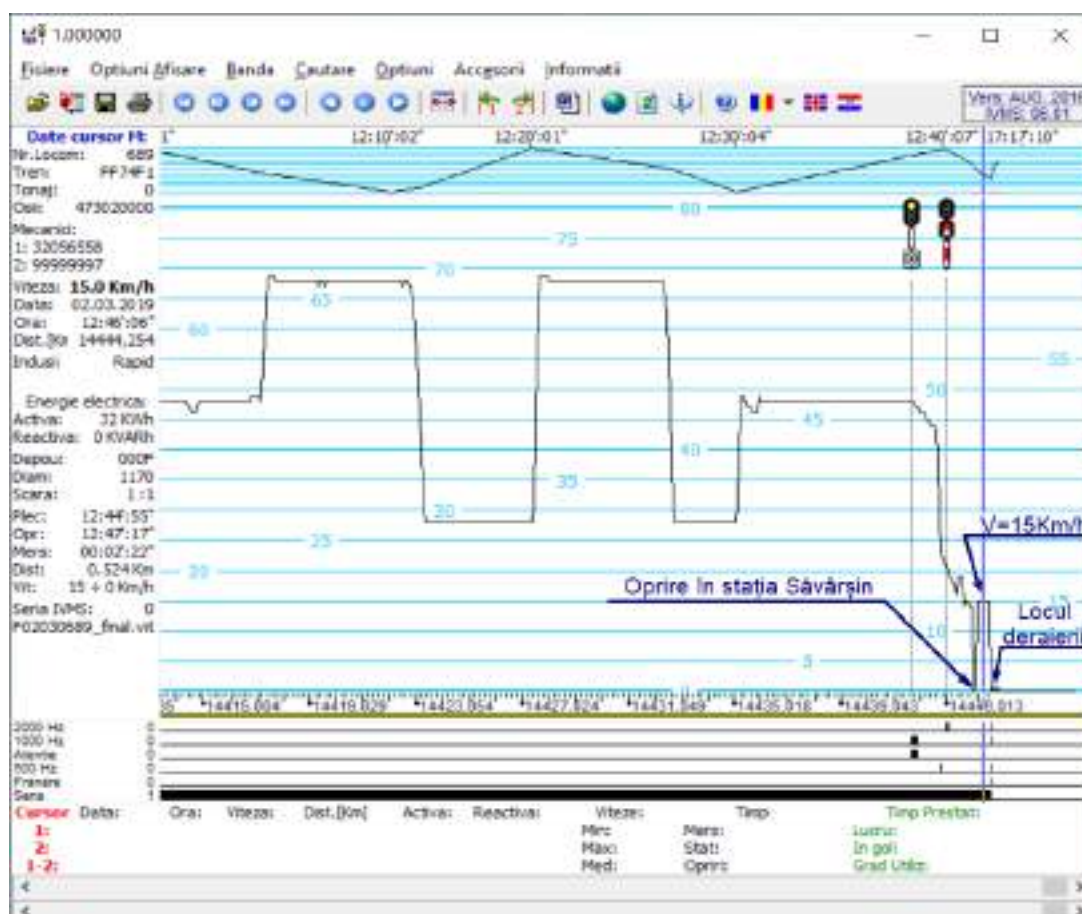
Conform procesului verbal încheiat cu ocazia citirii și interpretării înregistrărilor instalației de înregistrare a vitezei (IVMS) a locomotivei electrice EA 689, s-a constatat că trenul IR nr.74-1 a sosit în stația Săvârșin la ora 12:44':15" și a fost expedit la ora 12:44':55". Trenul a circulat cu viteza maximă de 15 Km/h pe o distanță de 523m de la pornire după care viteza scade brusc de la 15 Km/h la zero ca urmare a deraierii. Diagrama înregistrărilor vitezometrului locomotivei EA689 este prezentată în figura nr.4.

**Figura nr.4** – Diagrama înregistrărilor vitezometrului locomotivei EA689.

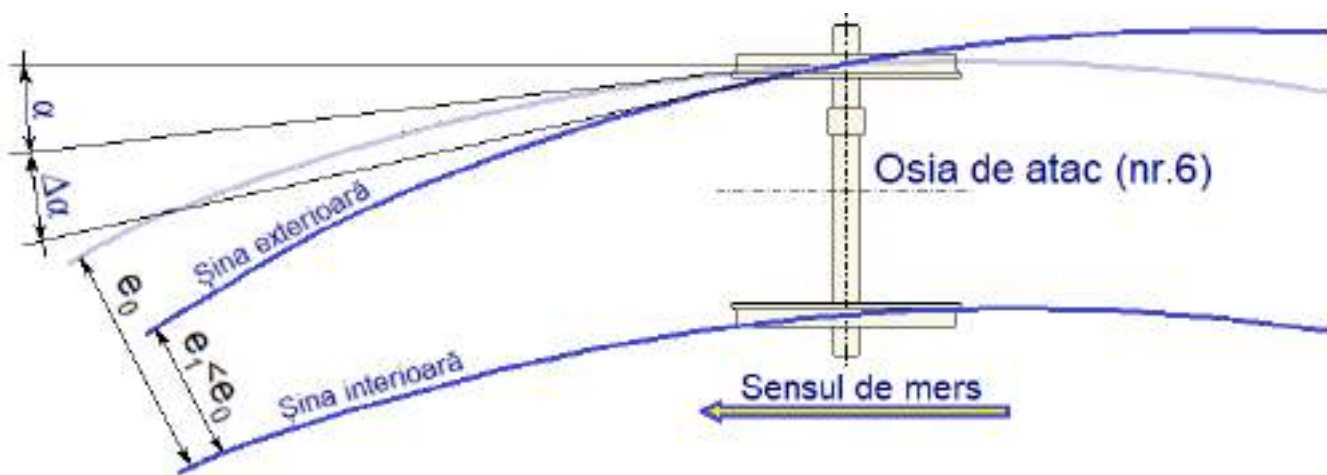
De asemenea depășirea valorii maxime admise a nivelului în profil transversal pentru aparatele de cale pentru liniile de primiri-expedieri a dus la descărcarea parțială de sarcină a roților din partea dreaptă a ale primului boghiu în sensul de mers favorizând cățărarea buzei roților pe flancul interior al șinei din partea dreaptă.

**Figura nr.5** – Reducerea ecartamentului de la valoarea  $e_0$  la valoarea  $e_1$  mărește unghiului de atac  $\alpha$  cu valoarea  $\Delta\alpha$ .
