RAPORT DE INVESTIGARE

privind accidentul feroviar produs la data de 20.12.2019, pe raza de activitate a Sucursalei Regionale de Căi Ferate Craiova, în halta de mișcare Drăgotești, prin deraierea a 3 vagoane din compunerea trenului nr. 23644, aparținând SNTFM "CFR MARFĂ" SA

*Raport investigare final
18.12.2020*

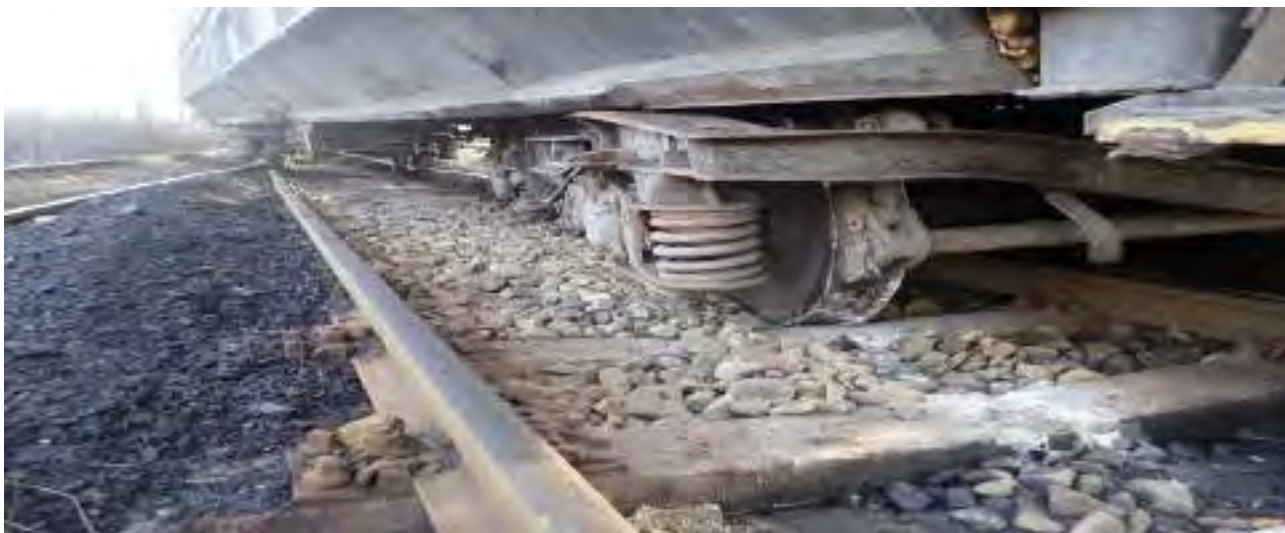
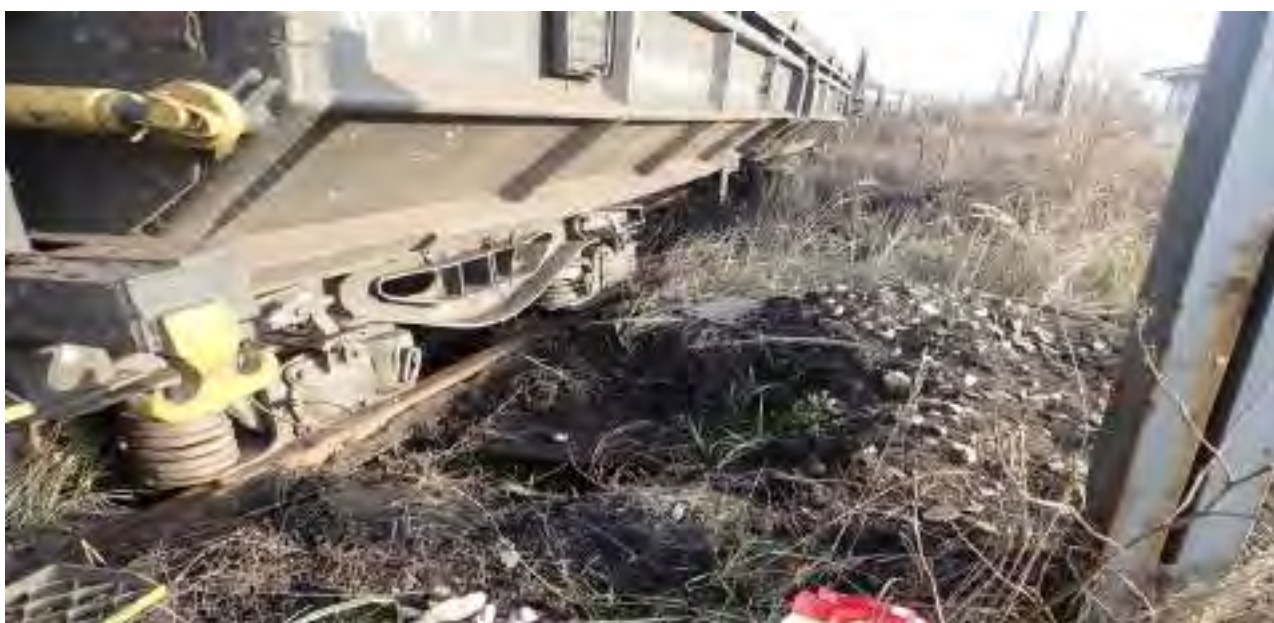
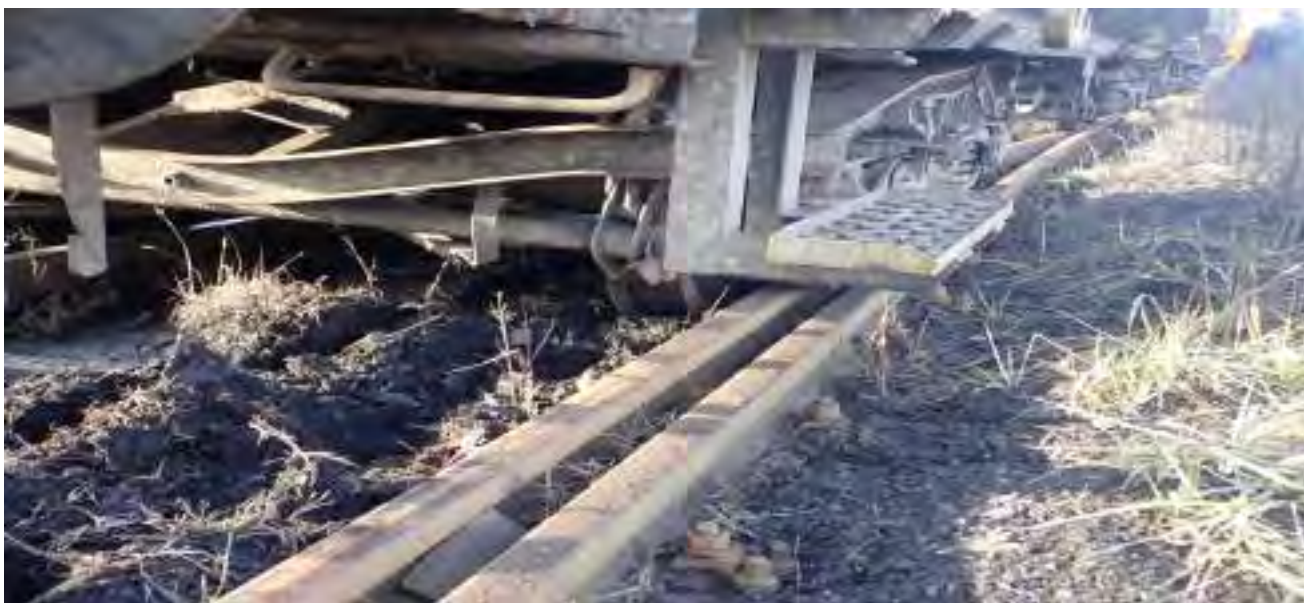
În dinamica deraierii, roțile R₈ și R₅ (boghiul I în sensul de mers) ale vagonului nr. 81536652711-8 (primele deraiate) au escaladat șina aferentă, fiind găsite în poziție normală (pe ciuperca șinei), pe abătuta schimbătorului de cale nr. 11, având urme de frecare pe părțile laterale, specifice părăsirii suprafeței de rulare.

Trenul a circulat în stare deraiată circa 66 de metri, oprindu-se ca urmare a ruperii conductei generale de aer.

foto nr. 1,2,3: poziția vagoanelor nr. 20, 21 și 22 din compunerea trenului după deraiere

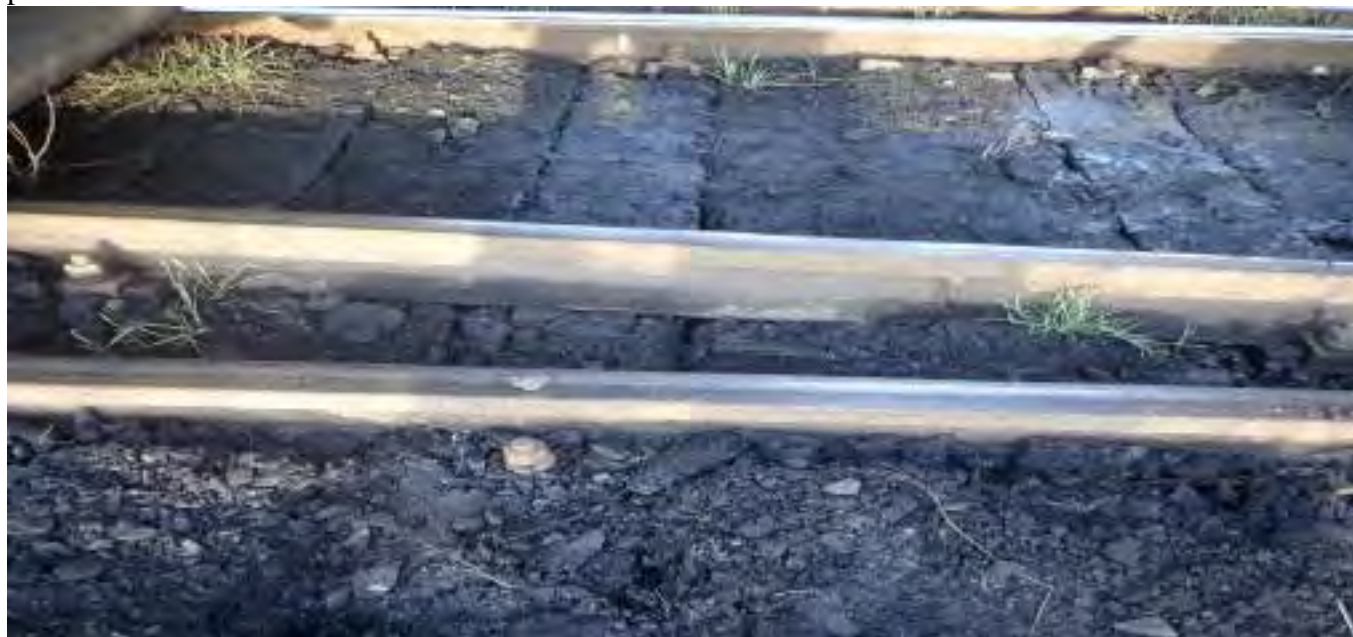
Prisma căii era colmatată cu cărbune iar scurgerea apelor nu era asigurată la momentul producerii accidentului.

foto nr. 4: starea prisme de piatră spartă pe zona producerii accidentului

Pe această zonă viteza de circulație era restricționată la 5 km/h din data de 15.03.2018, cauza fiind starea prisme de balast (colmatată cu cărbune, cu zone noroioase).

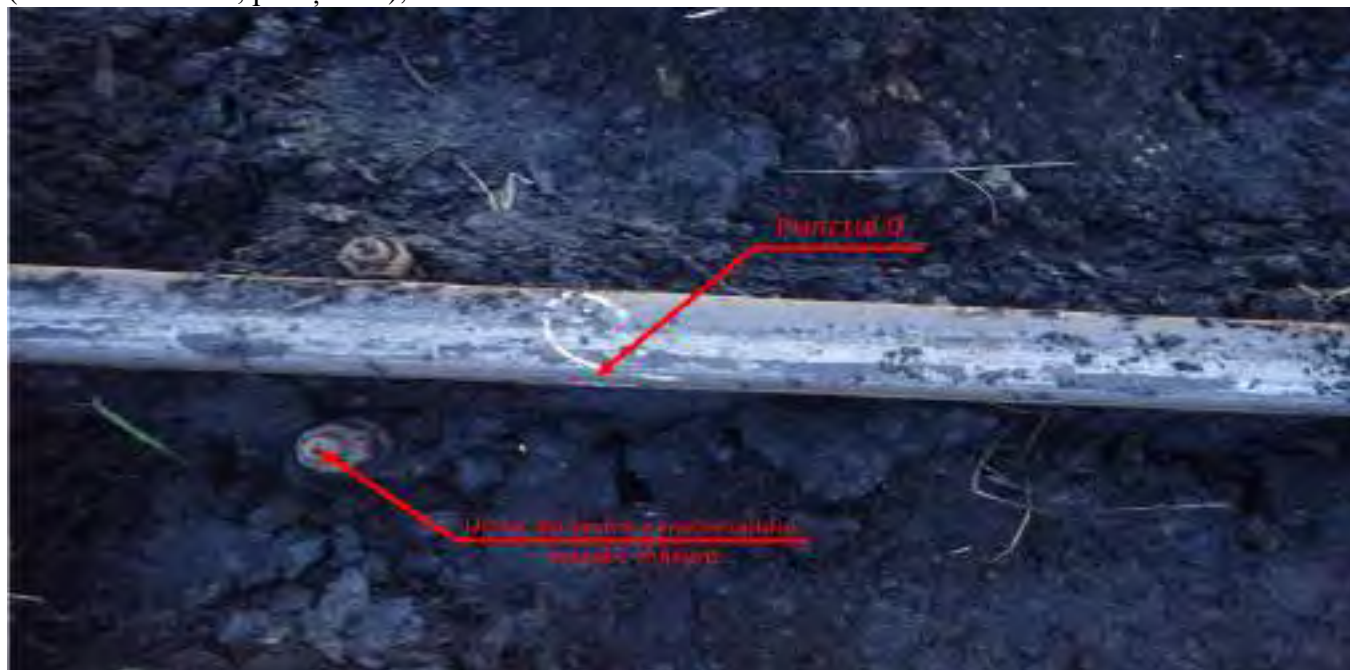
foto nr. 5: punctul 0

- comisia a constatat că în punctul 0 a avut loc căderea interiorul căii a roții R₈ (prima în sensul de mers de pe partea dreaptă) a vagonului nr. 81536652711-8, aflat al 20-lea în compunerea trenului iar în punctul 0' a avut loc căderea în interiorul căii a roții R₅, aceasta fiind roata din partea stângă a celei de-a 2-a osii a primului boghiu al vagonului mai sus amintit;
- în această stare, boghiul a rulat pe șuruburile verticale ale sistemului interior de prindere verticală a căii circa 4,50m, până în zona macazului propriu zis al schimbătorului nr.15; aici, roata din partea dreaptă escaladează contraacul curb și cade în exteriorul căii;

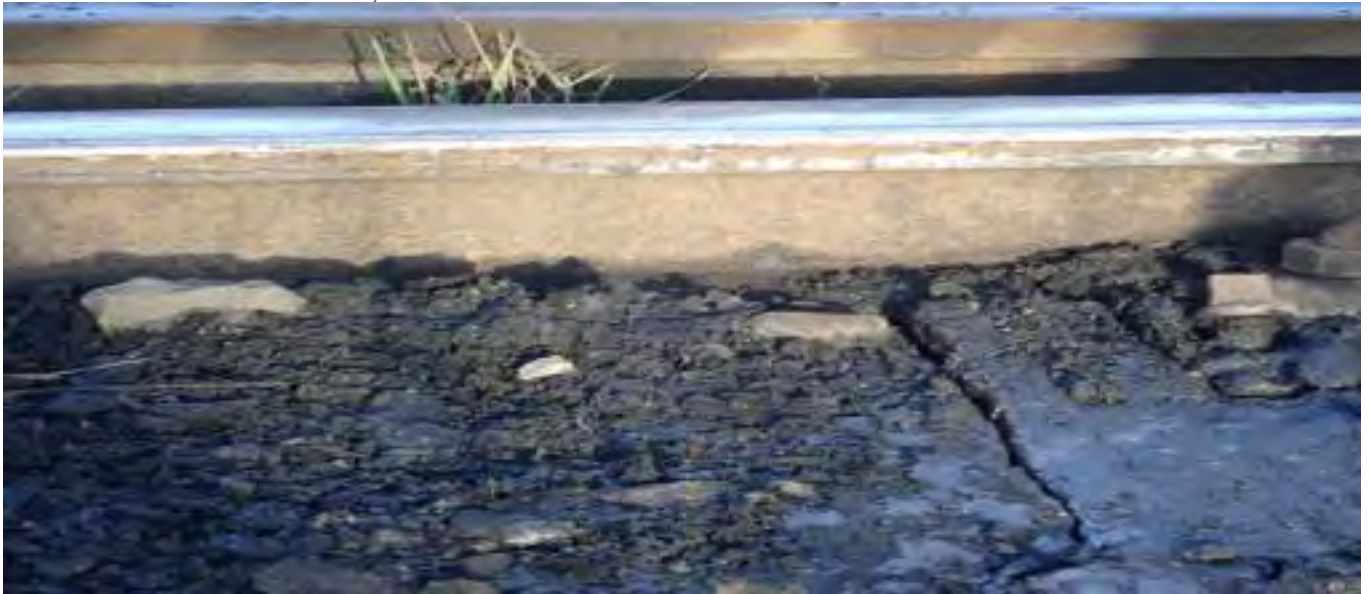
foto nr. 6: urme de frecare a roții din partea stângă pe flancul activ al ciupercii șinei, după punctul 0'

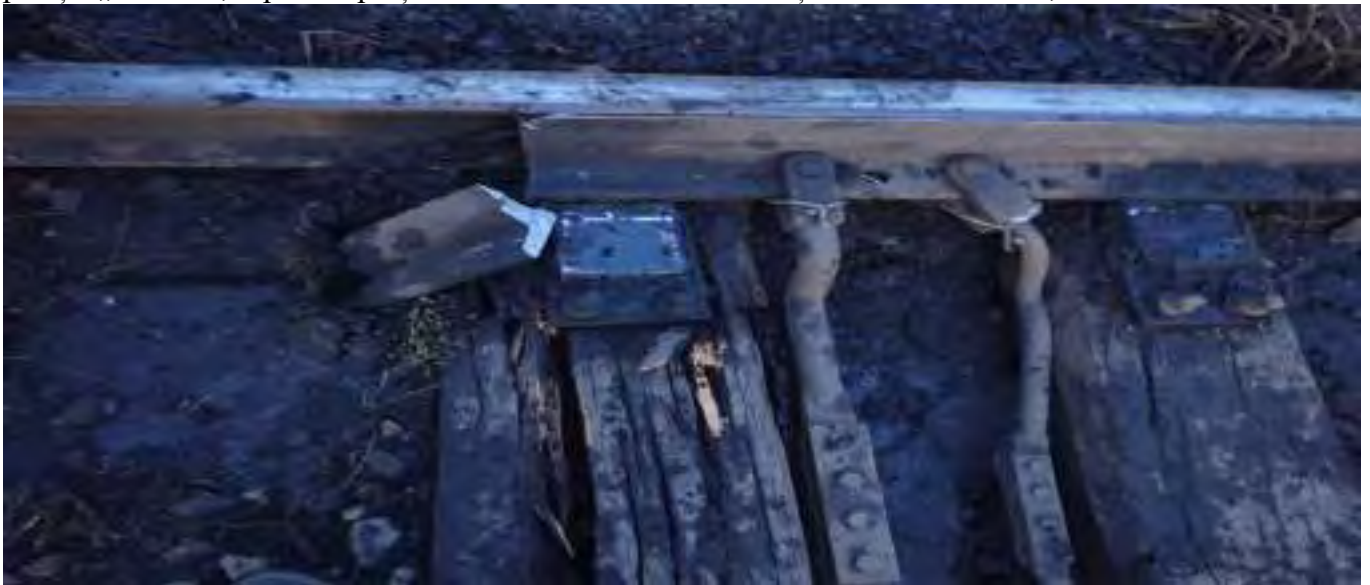
- boghiul rulează astfel până la vârful schimbătorului de cale nr. 11, aflat pe poziția „abătută” și atacat pe la vârful; aici, roata din partea stângă, aflată la interiorul căii, lovește frontal vârful acului drept, aflat în poziția „deschis”, rupând o porțiune de circa 20cm din acesta și talonând macazul;

foto nr. 7: starea acului drept al schimbătorului de cale nr. 11, după accident

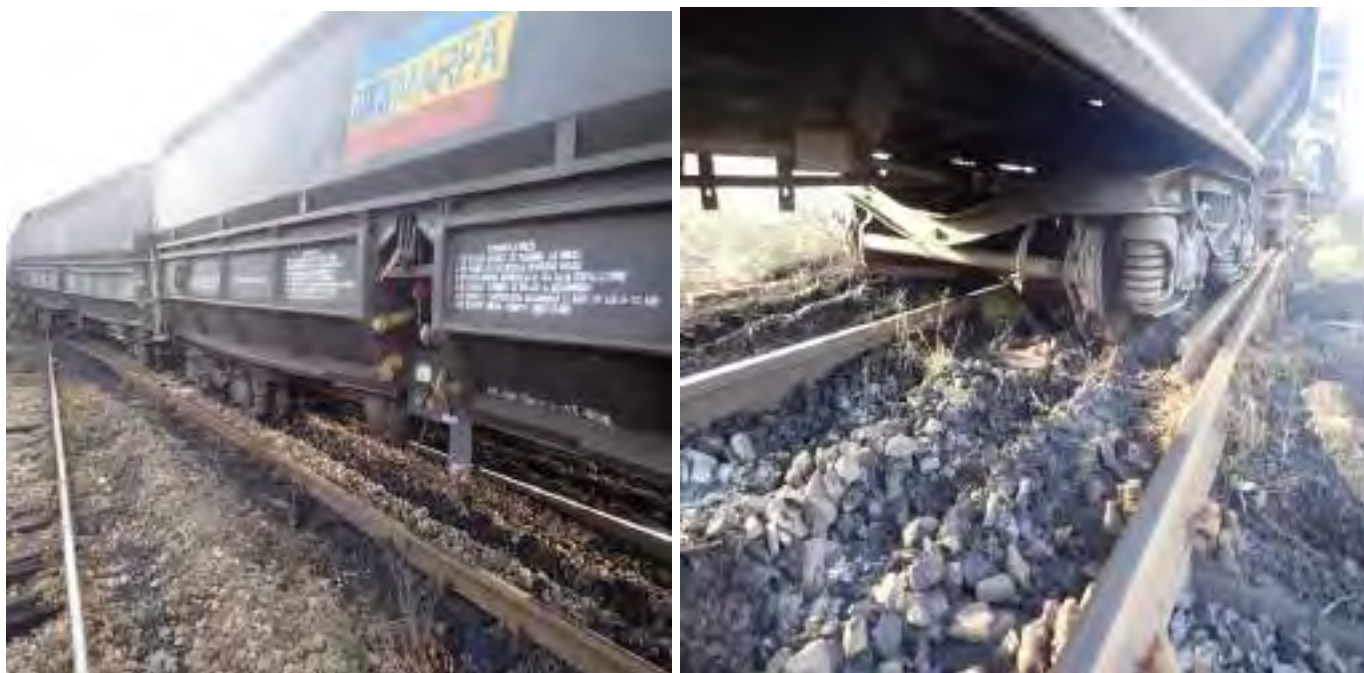
- în această stare, trenul s-a oprit în urma ruperii conductei generale de aer;
- în stare deraiată, trenul a circulat circa 66m;

foto nr. 8,9: poziția vagoanelor deraiate, la momentul opririi trenului

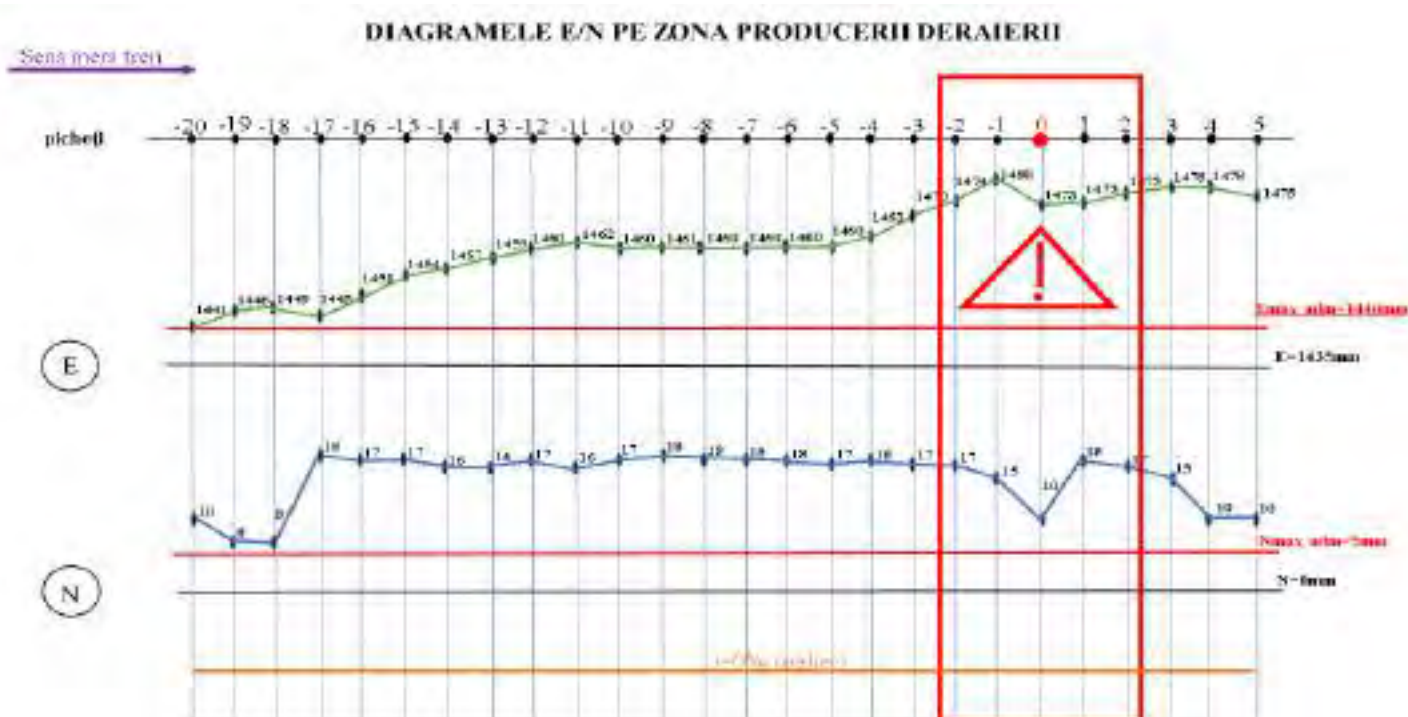
fig. nr. 5: diagrama măsurătorilor la E/N pe zona producerii accidentului

■ se menționează faptul că pe zona producerii deraierii (zona punctului 0) s-au montat 2 dispozitive cu rol de ajustare a ecartamentului, în vederea eliberării liniei de vagoane, aceste dispozitive fiind demontate după eliberarea liniei, înainte de efectuarea măsurătorilor;

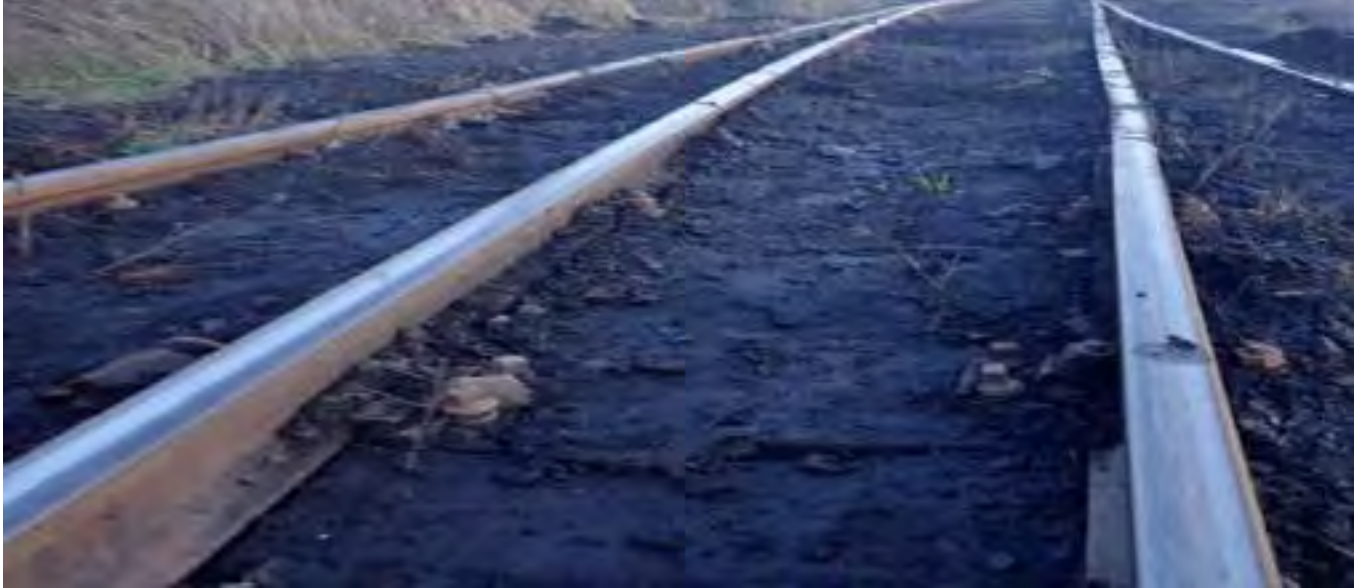
- s-a analizat prisma de piatră spartă din cuprinsul schimbătorului de cale numărul 15 și în zonele adiacente, constatându-se următoarele:
 - întreaga zonă era colmatată cu cărbune, prisma de piatră spartă existentă nu mai asigura stabilitatea căii sau drenarea apelor;
 - din cauza ploilor și colmatării cu cărbune, existau zone cu apă și noroi în cuprinsul căii, care afectau traversele de lemn speciale existente în cale;

foto nr. 10: prisma de piatră spartă pe zona producerii accidentului

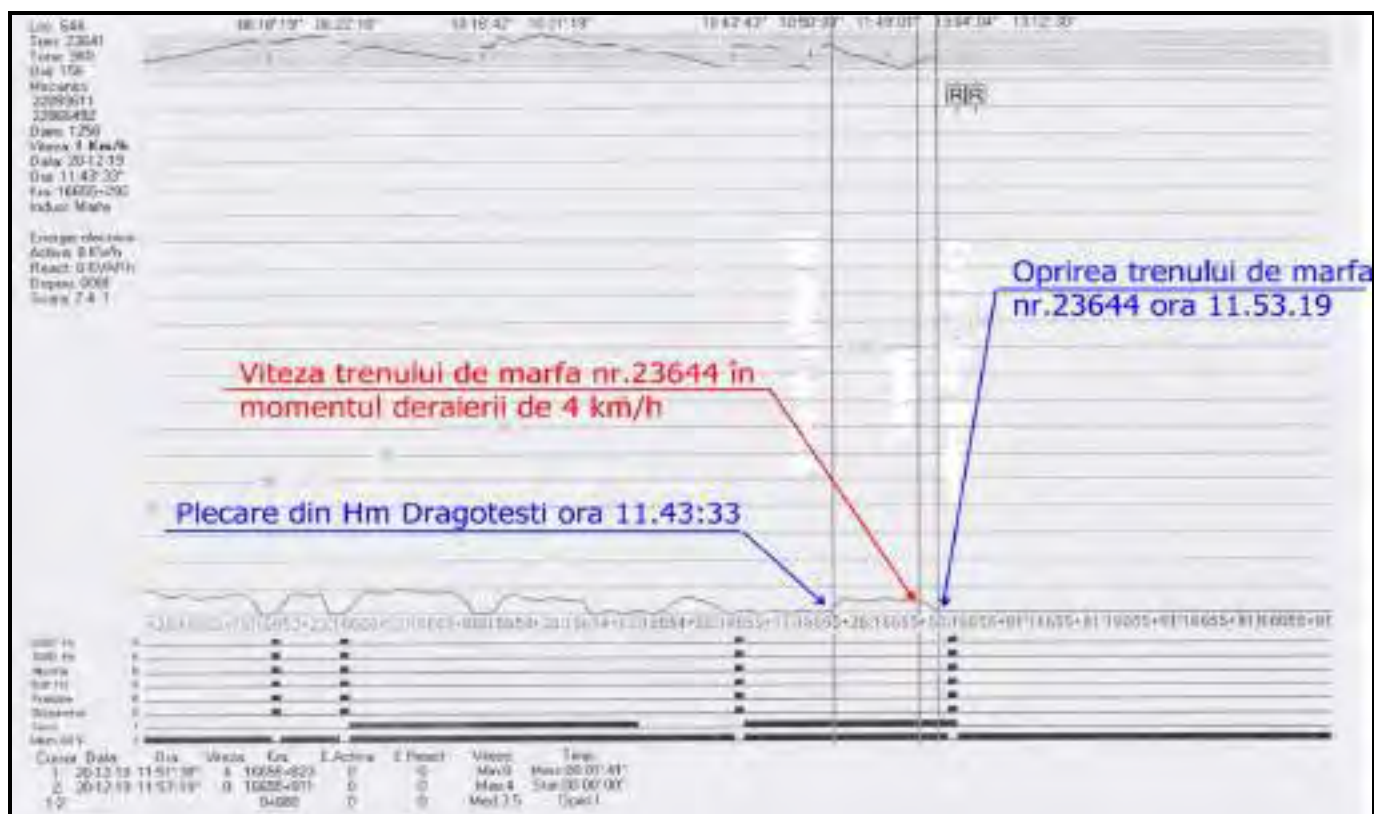
fig. nr. 6: diagrama IVMS – EA 644 cu vitezele trenului înainte de producerea accidentului

S-a constatat, din diagramă, că la momentul producerii deraierii viteza de deplasare a trenului a fost de 4 km/h.

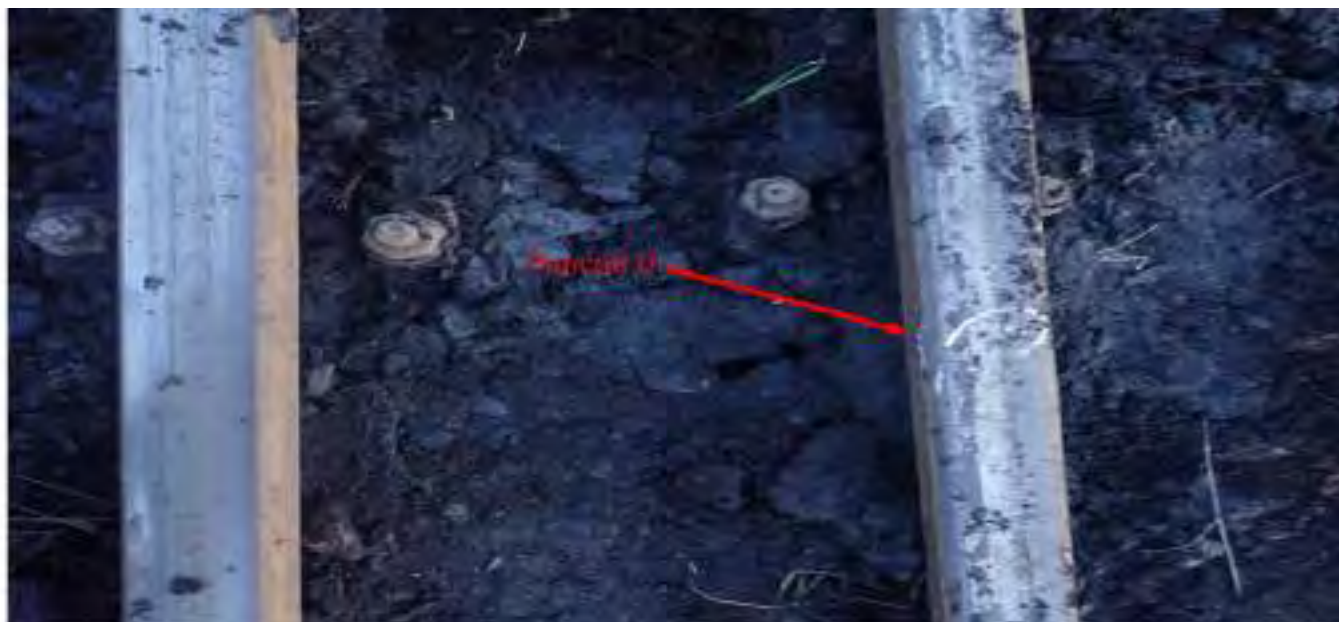
La înscrierea pe schimbătorul de cale nr. 15 din halta de mișcare Drăgotești, atacat pe la călcâi, pe abătută, dinspre linia 5 a haltei, pe șinele de legătură ale acestuia, la km 41+180, roata din partea dreaptă (roata R₈) a primei osii de la boghiul II al vagonului nr. 81536652711-8, aflat al 20-lea în compunerea trenului, a început să părăsească suprafața lateral activă a ciupercii șinei și a căzut în interiorul căii. În această zonă s-au constatat 5 traverse de lemn speciale consecutive cu probleme în asigurarea prinderii placă-traversă, permițând astfel, sub influența forțelor dinamice dezvoltate de trecerea materialului rulant, deplasarea cadrului șină-placă metalică spre exteriorul căii și în consecință depășirea sub sarcină a toleranțelor admise la ecartamentul nominal al căii.

foto nr. 11: zona punctului 0

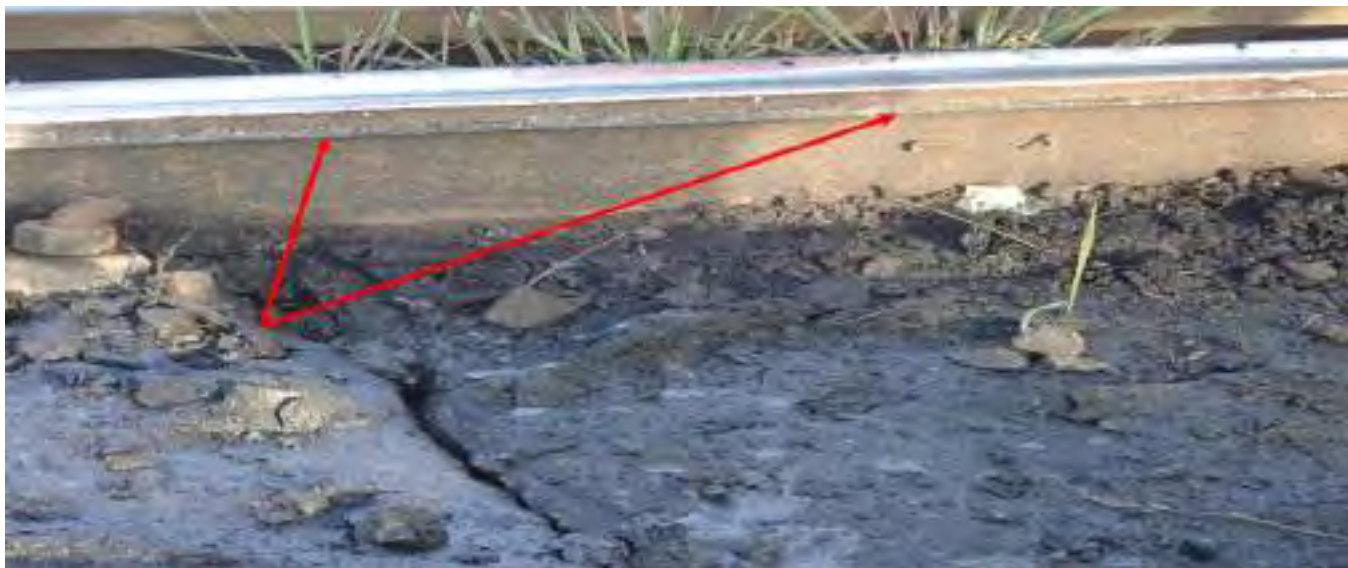
Această pierdere a stabilității căii a fost amplificată și de o rigidizare a ansamblului cutie vagon-boghiu, dată de starea precară a plăcii de poliamidă corespunzătoare boghiului I în sensul de mers (cu rol în creșterea forței de ghidare a roții) precum și de supraîncărcarea vagonului și a provocat o traiectorie a direcției de deplasare a roții spre interiorul căii. După parcurgerea a 0,70m în această stare roata din partea stângă (roata R₅) de la a 2-a osie a boghiului a părăsit de asemenea ciuperca șinei, în punctul notat cu „0”, frecând pe flancul activ al ciupercii șinei, lipită de acesta.

foto nr. 12: urme de frecare a roții R₅ pe flancul activ al ciupercii șinei
