RAPORT DE INVESTIGARE

al incidentului feroviar produs
în stația CFR Craiova la data de 28.04.2019

TIP EVENIMENT	Incident — (art. 8, pct.1.4)
DATA ȘI ORA	28.04.2019, ora 23:20
LOCAȚIA	Stația CF CRAIOVA
OPERATOR DE TRANSPORT	Deutsche Bahn Cargo România SRL
INFRASTRUCTURA	SC CF “CFR” SA
ACTIVITATE	Circulație
CONSECINȚĂ ASUPRA PERSOANELOR	FĂRĂ
TIP RAPORT	FINAL
DATA DIFUZĂRII	24 aprilie 2020

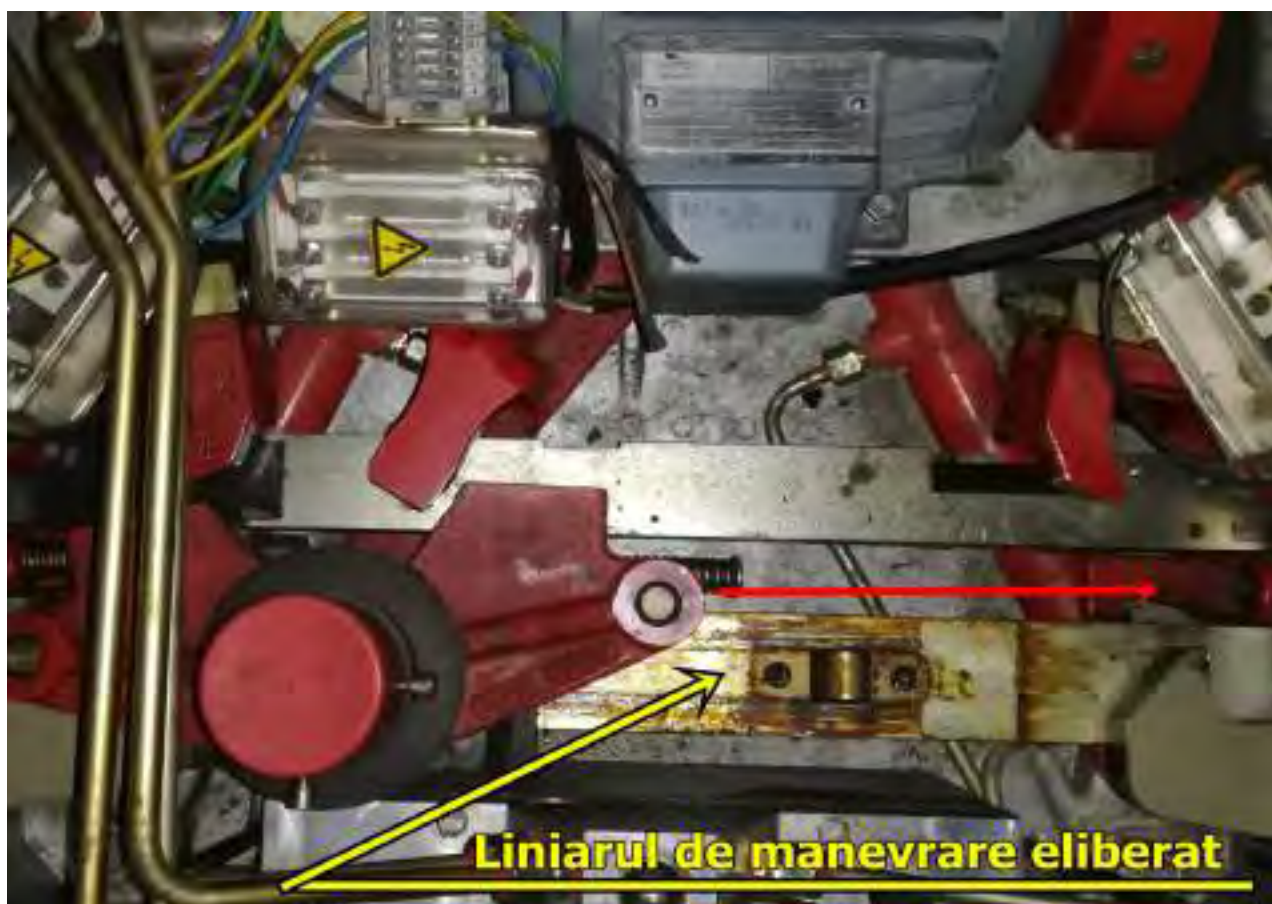
Fig. 4 Electromecanismul de acționare a macazului schimbătorului de cale nr.62 – talonat

- locomotive electrică.EA 028 a fost oprită pe diagonal dintre macazurile nr.54 și 56;
- la deschiderea electromecanismului de acționare a macazului schimbătorului de cale nr.62 s-a constatat că acesta a fost talonat astfel:

- rola a părăsit inserția cementată;
- s-a eliberat liniarul de manevrare (Fig.4).

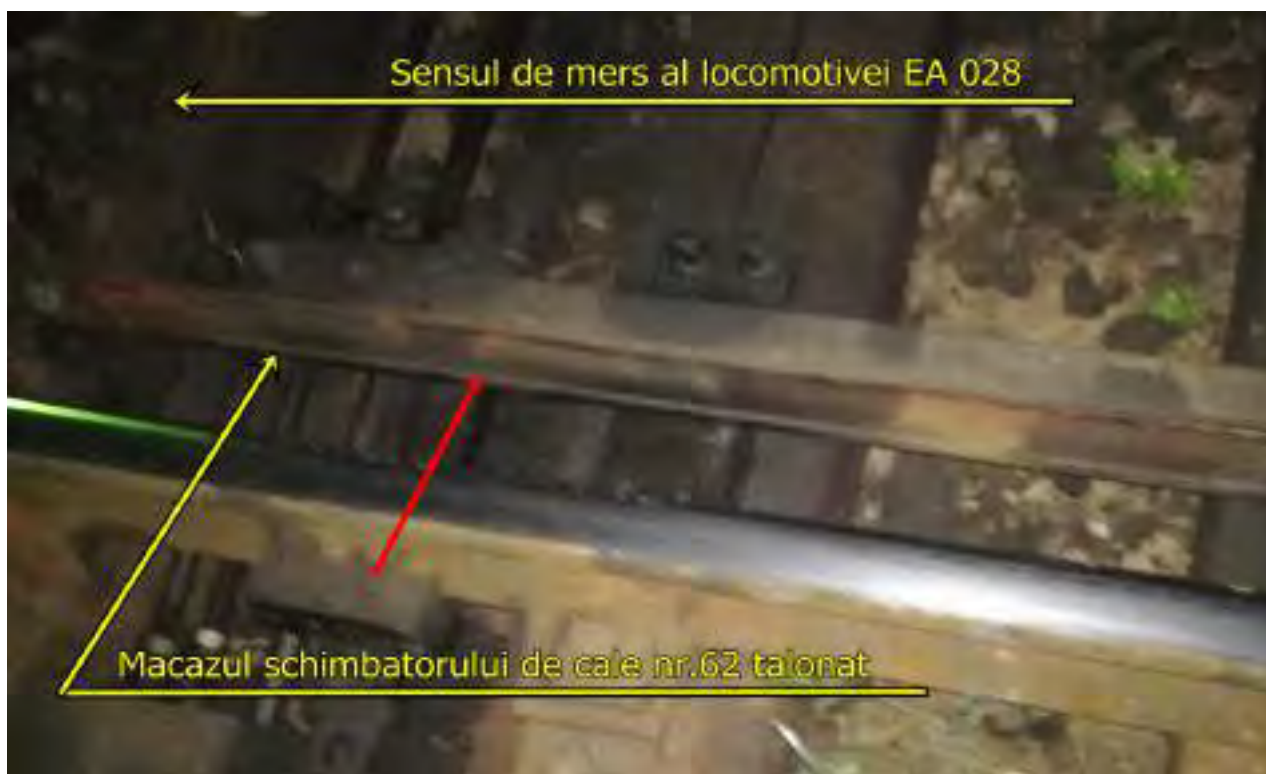
Fig. 5 Macazul schimbătorului de cale nr.62

La verificările efectuate de către comisia de investigare la linie pe teren s-a constatat macazul schimbătorului de cale nr.62 manevrat pe poziția plus (pe directă) iar declivitatea în pantă a liniei în zona unde s-a produs incidentul este de 1,6‰ – nu s-au constatat deficiențe;

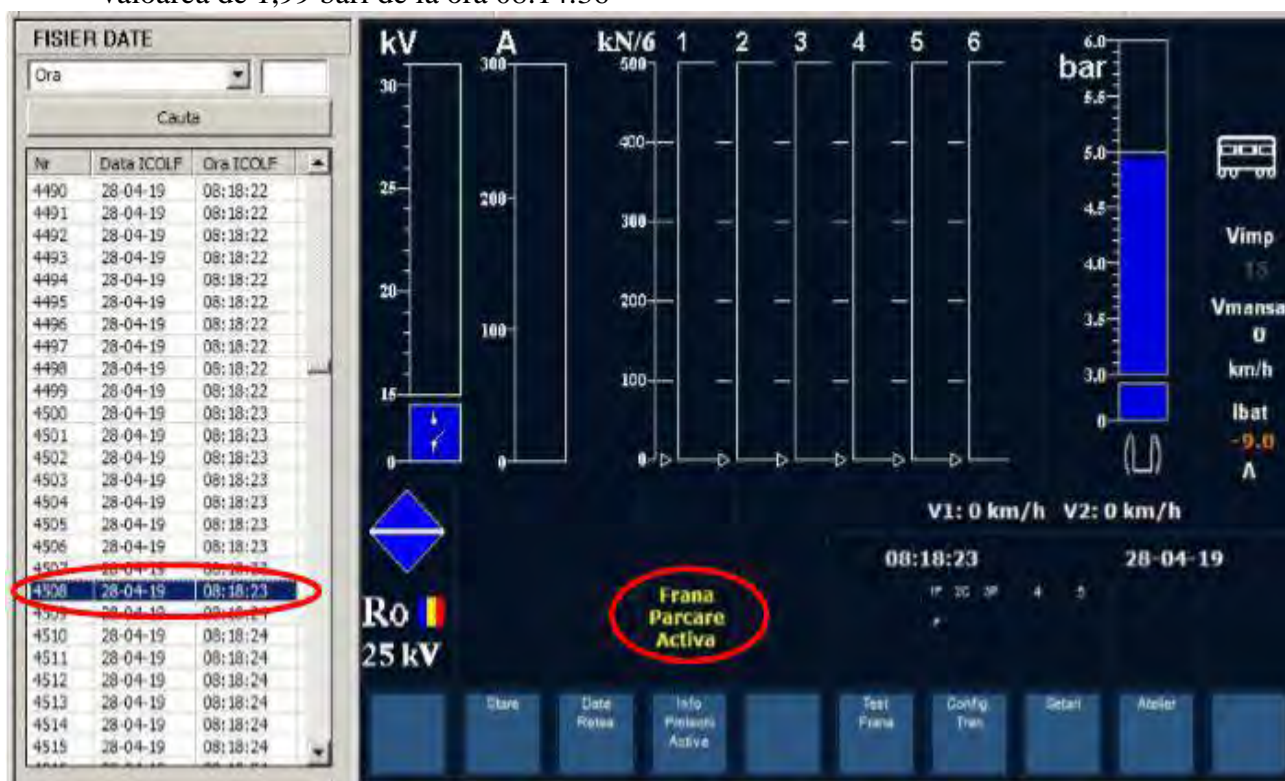
Fig. 6 Afișaj display instalație ICOL – aplicare frână de parcare

- la ora 08:14:13 locomotiva este în tracțiune, are viteza 10 km/h;
- la ora 08:14:35 locomotiva se frânează și are viteza 0 km/h;
- la ora 08:14:36 presiunea în cilindrii de frânare este 1,99 bari;
- la ora 08:17:01 se aduce manșa în zero;
- la ora 08:17:10 se deconectează disjunctorul;
- la ora 08:17:20 se coboară pantograful;
- la ora 08:18:23 se aplică frâna de parcare (Fig. 6), presiunea în cilindrii de frâna a rămas la valoarea de 1,99 bari de la ora 08:14:36

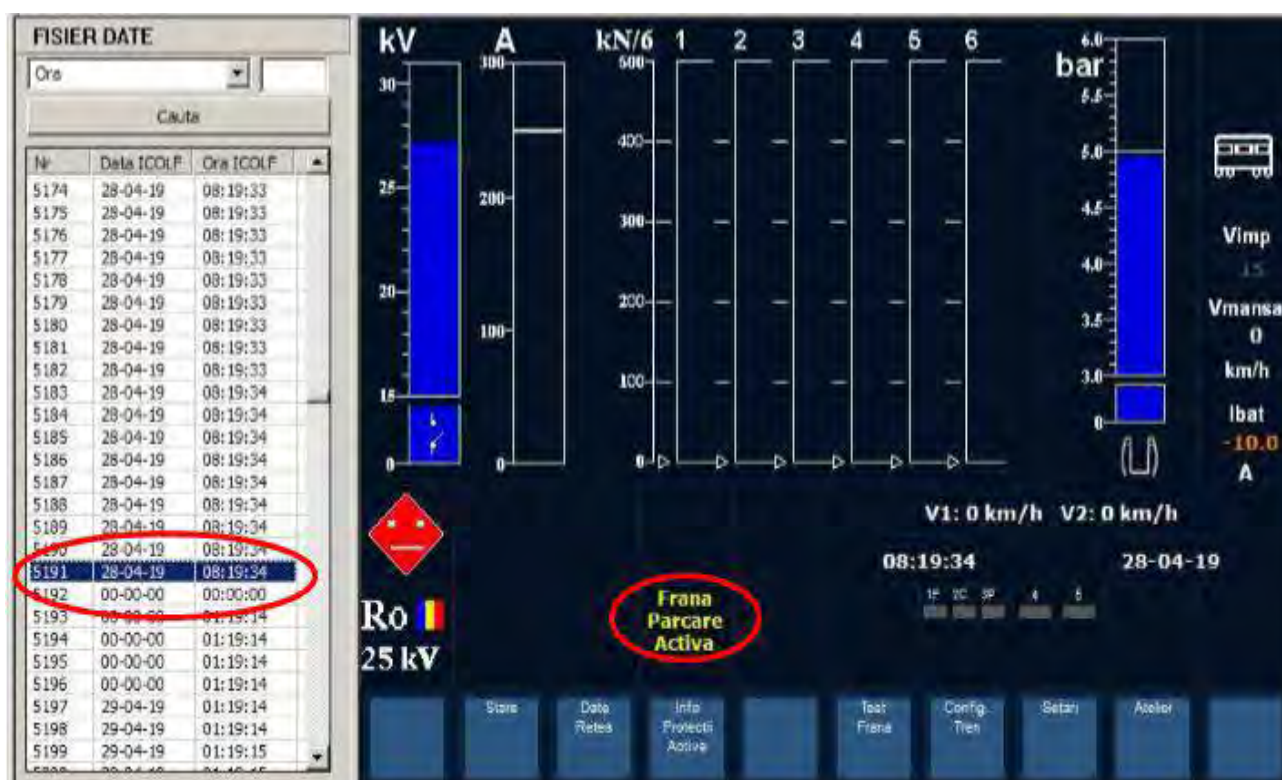
Fig. 7 Afişaj display instalație ICOL – deconectare curent comandă

Începând cu ora 08:19:34, locomotiva rămâne cu frâna de parcare aplicată. Curentul de comandă este deconectat, instalația ICOL de pe locomotivă nu mai înregistrează date (Fig. 7).

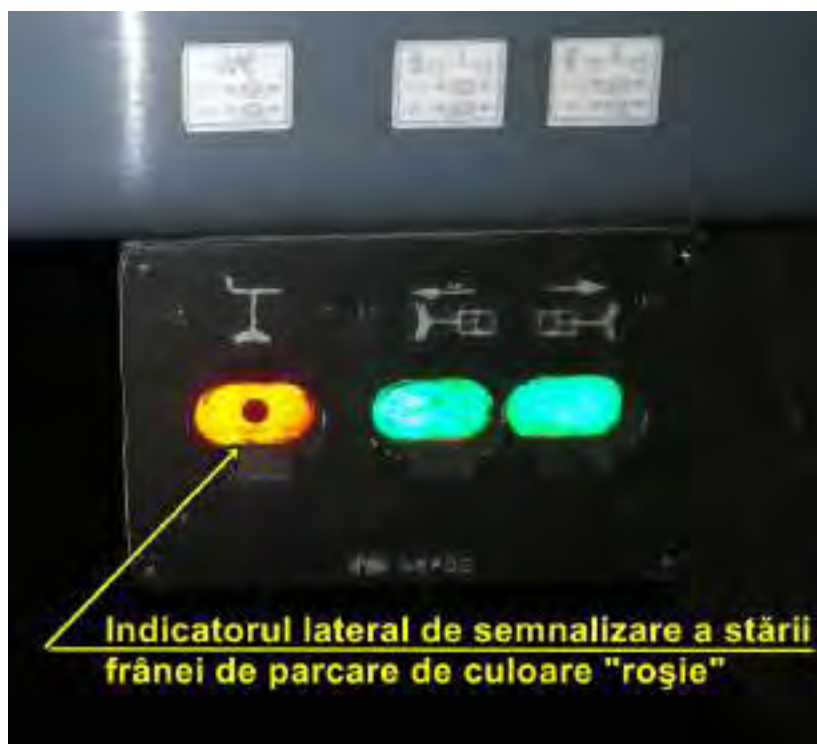
Fig. 12 Indicator pentru starea frânelor pneumatice

- s-a așteptat aproximativ 15 secunde golirea aerului din circuitul frânei de parcare,
- s-a constatat ca indicatoarele laterale „stare frâne de parcare” erau de culoare roșie (Fig. 12) iar sabotii de frână, pe osiile 3 și 4 erau aplicați pe roți,
- s-a repetat proba de 2-3 ori și frâna de parcare corespunde la locomotivă,

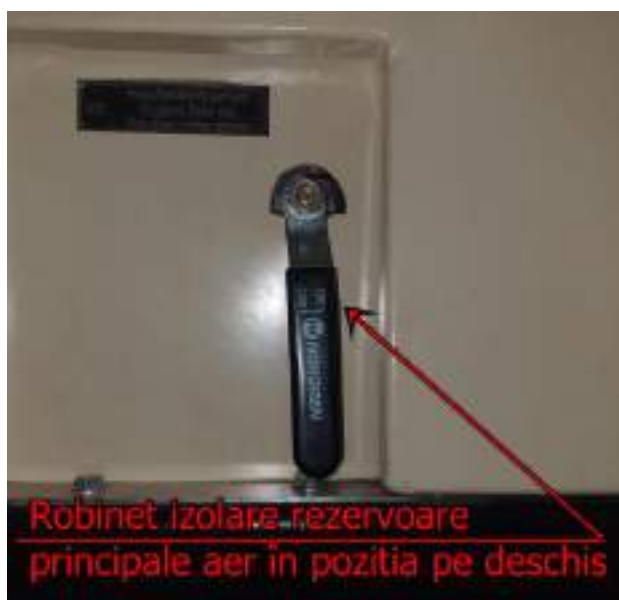
Fig. 19 Robinet izolare rezervoare principale de aer

- Nemanipularea robinetului de izolare a rezervoarelor principale de aer în poziția „OFF” – închis (Fig. 19);
- Nemanipularea robinetului de izolare a frânei de parcare în poziția „OFF” – închis (Fig. 20);

- înainte de deconectarea curentului de comandă și deconectarea bateriilor de acumulatori mecanicul de locomotivă a omis manipularea robinetului de izolare a rezervoarelor principale de aer în poziția „OFF” – închis (Fig. 17 și 19) și manipularea robinetului de izolare a frânei de parcare în poziția „OFF” – închis (Fig. 17, 18 și 20), manipulări care trebuiau efectuate conform instrucțiunilor de aplicare a frânei de parcare din „MANUALUL DE UTILIZARE locomotiva LE-MA, Vol.3, GHID DE CONDUCERE ȘI DEPANARE” și „INSTRUCȚIUNI ACȚIONARE FRÂNĂ DE PARCARE”;

- după deconectarea curentului de comandă și a bateriilor de acumulatori datorită nemanipulării robinetului de izolare a rezervoarelor principale de aer 2 în poziția „OFF” – închis, conducta de alimentare de 10 bari a rămas alimentată cu aer, aer care pătrunde prin reductorul de presiune 3, trece prin electroventilul 4, nu mai trece prin electroventilul 5 în atmosferă (electroventilul 4 se deschide și electroventilul 5 se închide datorită deconectării curentului de comandă), trece prin robinetul de izolare a frânei de parcare 6 deoarece nu a fost manipulat în poziția „OFF” – închis și de aici pătrunde în circuitul de alimentare cu aer a mecanismelor cu resort ale cilindrilor de frână 10 de la osiile nr.3 și 4 dezactivând frâna de parcare a locomotivei (Fig. 15);
