## RAPORT DE INVESTIGARE

privind accidentul feroviar produs la data de 06.04.2019 în jurul orei 12:19 pe raza de activitate a Sucursalei Regionale de Căi Ferate Brașov, secția de circulație Luduș – Măgheruș Șieu, în halta Sângiorgiu Nou, linie simplă neelectrificată și neinteroperabilă, prin producerea unui incendiu la vagonul motor nr. **95-53-997-1602-1** al automotorului tip AMX care forma trenul de călători nr.16013

*Raport final  
03 Aprilie 2020*

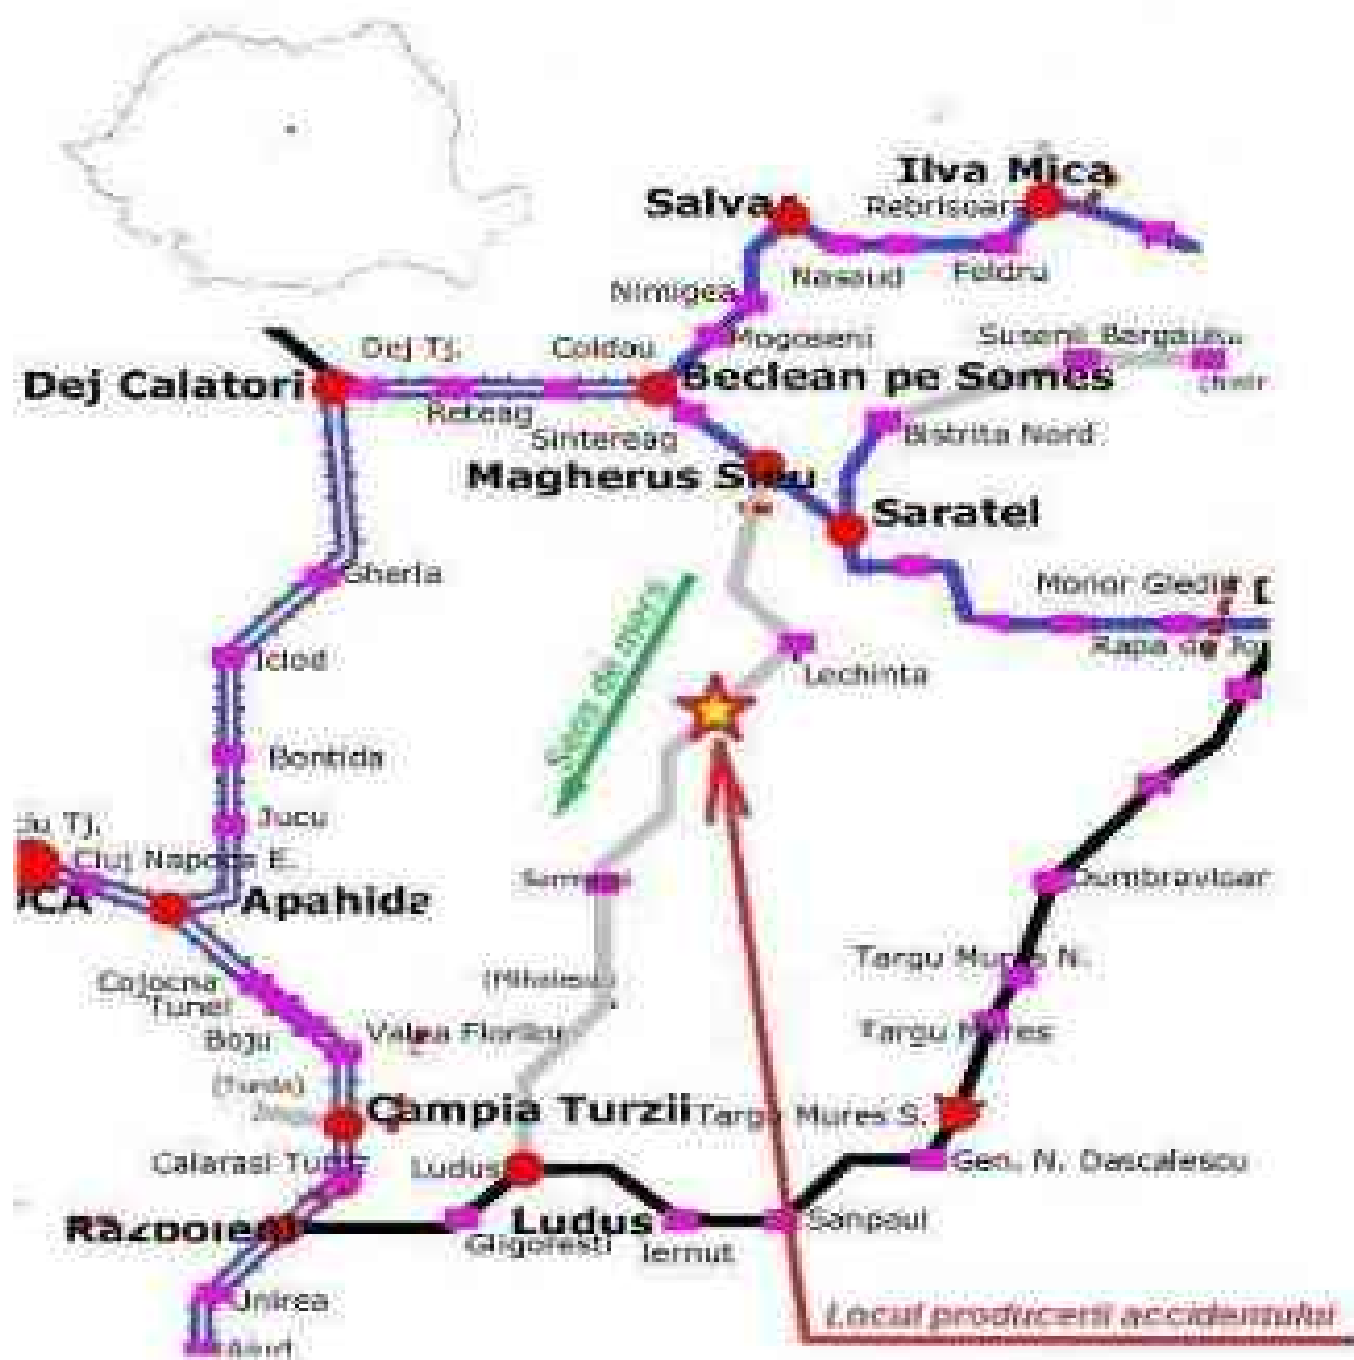
Fig. nr.1 – Locul producerii accidentului

La data de 06.04.2019, în jurul orei 12:19, în circulația trenului de călători nr.16013, format dintr-un automotor tip AMX cu remorcă, s-a produs un incendiu la vagonul motor. Accidentul s-a produs la km. 72+700, în halta (h) Sângiorgiu Nou.

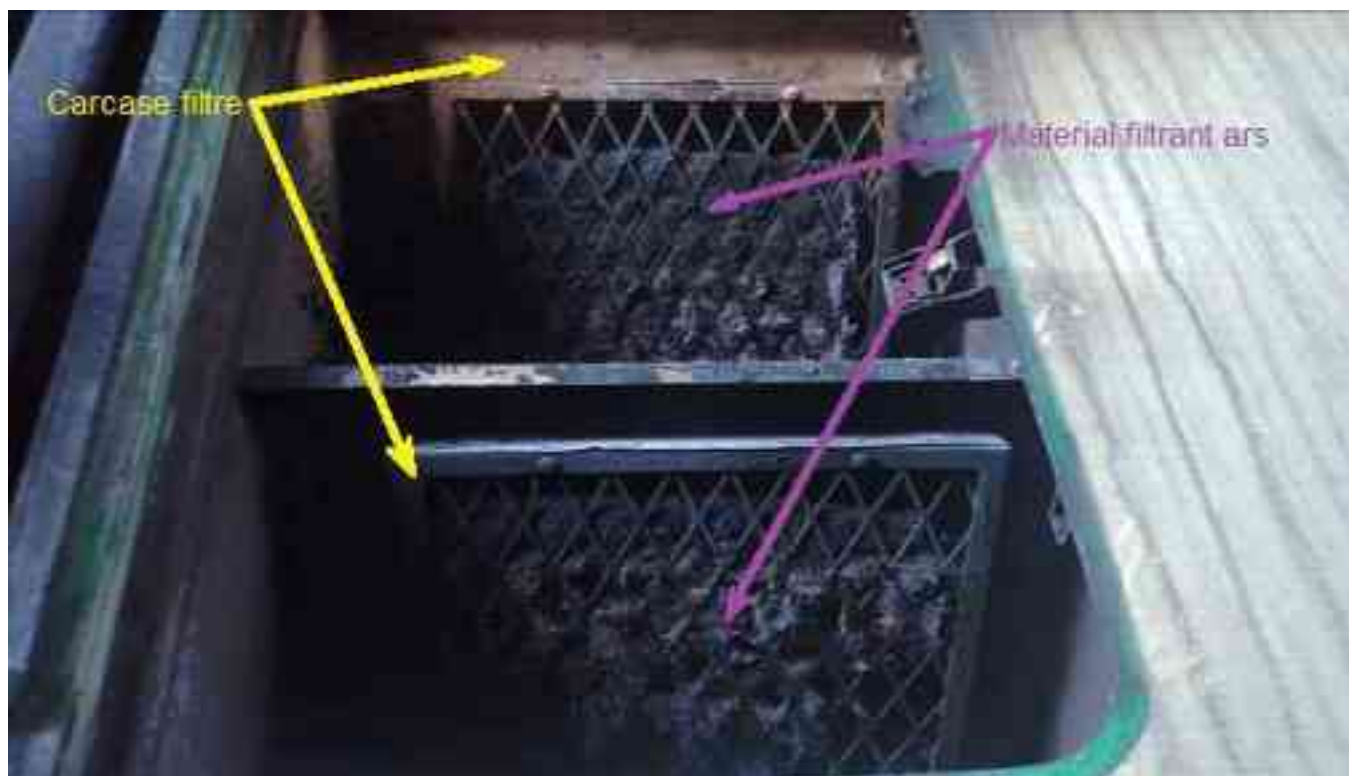
**Cauza direct** a producerii accidentului feroviar o constituie aprinderea materialului filtrant din bateria de filtre de aer al circuitului turbosuflantei motorului diesel.

- filtrele de aer din instalația de supraalimentare ale turbosuflantei arse;

Foto nr.1 – Filtrele de aer arse, carcase degradate

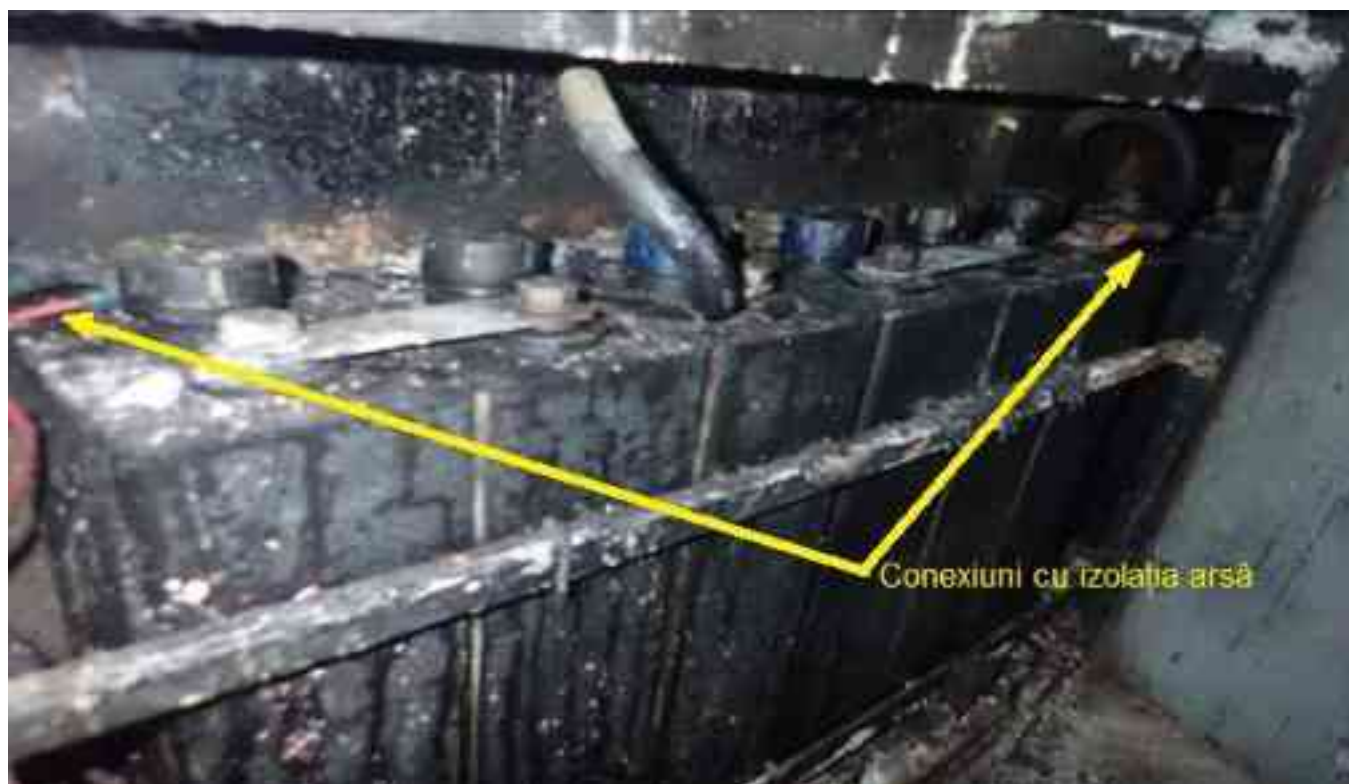
- bateriile de acumulatori de pe etajul superior, aflate imediat în vecinătatea filtrelor de aer, cu cablajul bornelor ars, partea superioară a bateriilor fiind topită parțial;

Foto nr.2 – Etajul superior al bateriilor de acumulatori

- bateriile de acumulatori sunt amplasate pe trei etaje iar bateriile amplasate pe etajul superior au fost distruse ca urmare a încălzirii la partea superioară (foto nr.2 și 3);
- nu s-au constatat urme de încălzire electrică a cablajului, a bateriilor, urme de arc electric sau scurtcircuite;
- contactorul din circuitul bateriei de acumulatori nu prezenta urme de supraîncălzire, contacte arse sau sudate, cablurile de conexiune erau cu izolația intactă, fără urme de supraîncălzire;

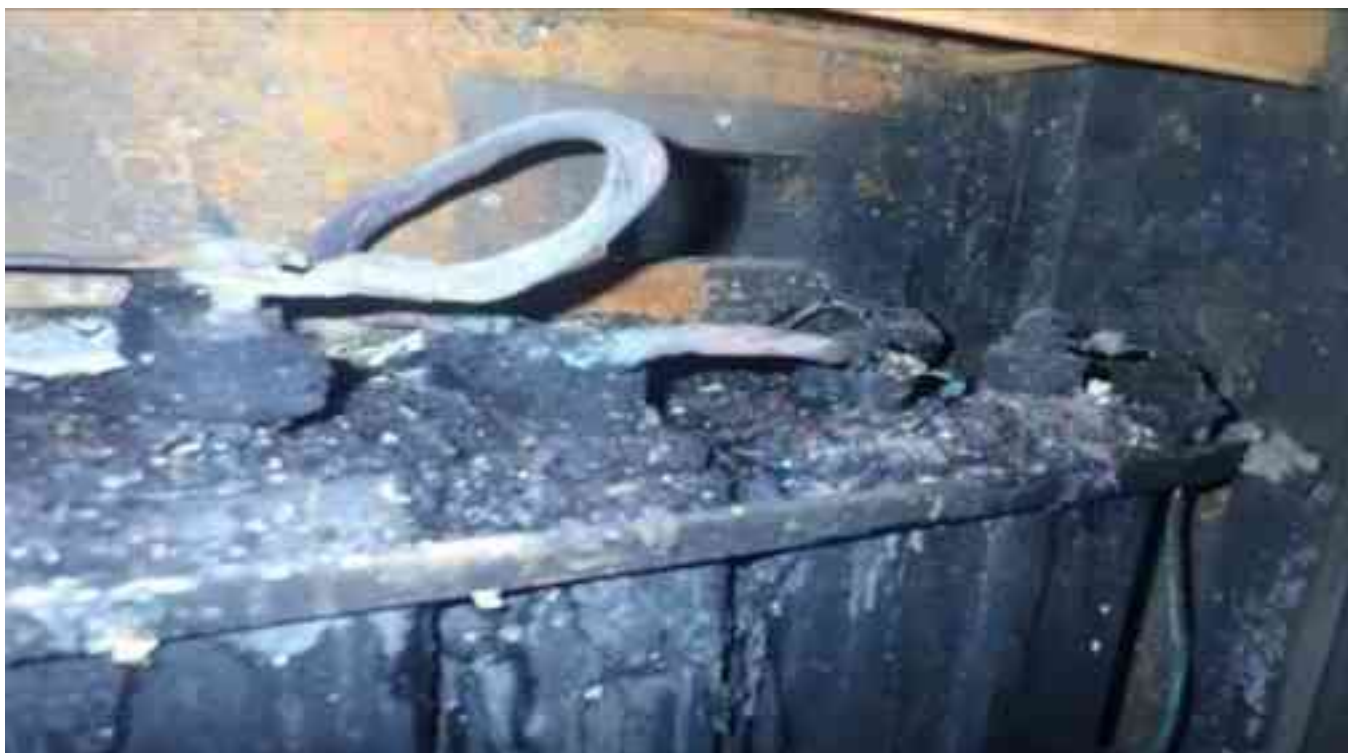
Foto nr.3 – Baterii de acumulatori cu depuneri de material ars.

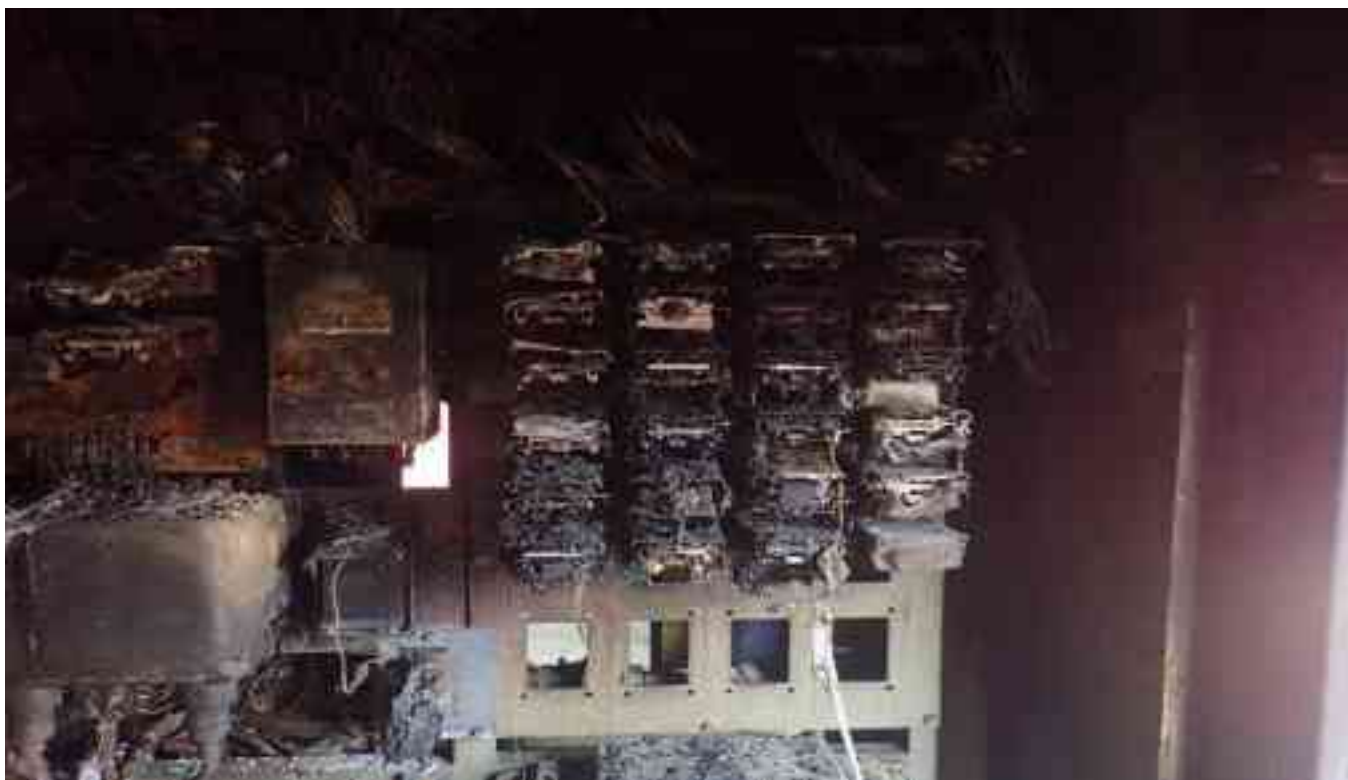
- releele, aparatura și cablajul echipamentului electric de la cele două blocuri de aparate, poziționate pe pereții frontali spate și față din compartimentul de bagaje, arse 80%;

Foto nr.4 – Bloc de aparate cu echipament distrus.

- compartimentul bagajelor cu tavanul și pereții laterali în partea superioară, puternic afectați termic (foto nr.7);
- compartimentul blocului de aparate cu rigletele, cablajul și aparatura din jumătatea superioară arse, atât în partea dinspre compartimentul de bagaje cât și în partea dinspre postul de conducere (foto nr.4 și 5) .

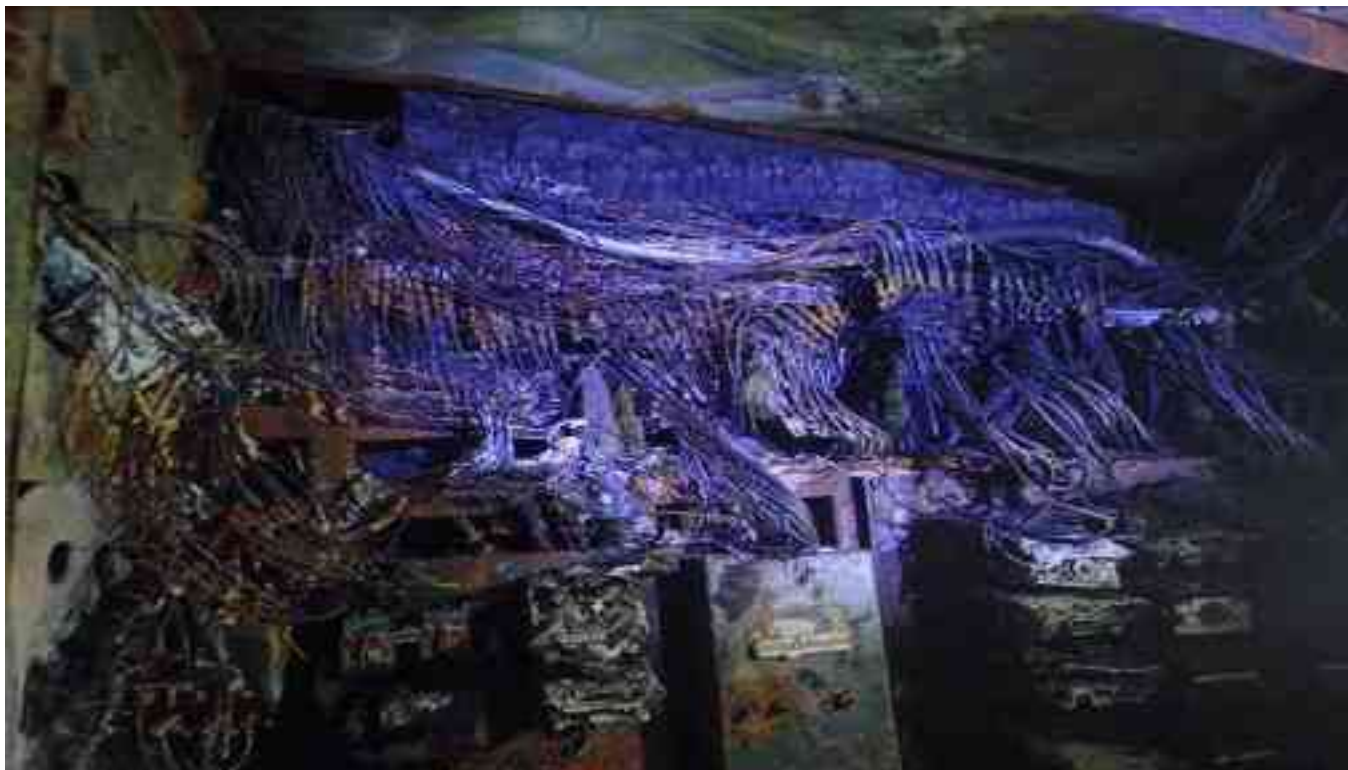
Foto nr.5 - Bloc de aparate cu cablaj ars în partea superioară.

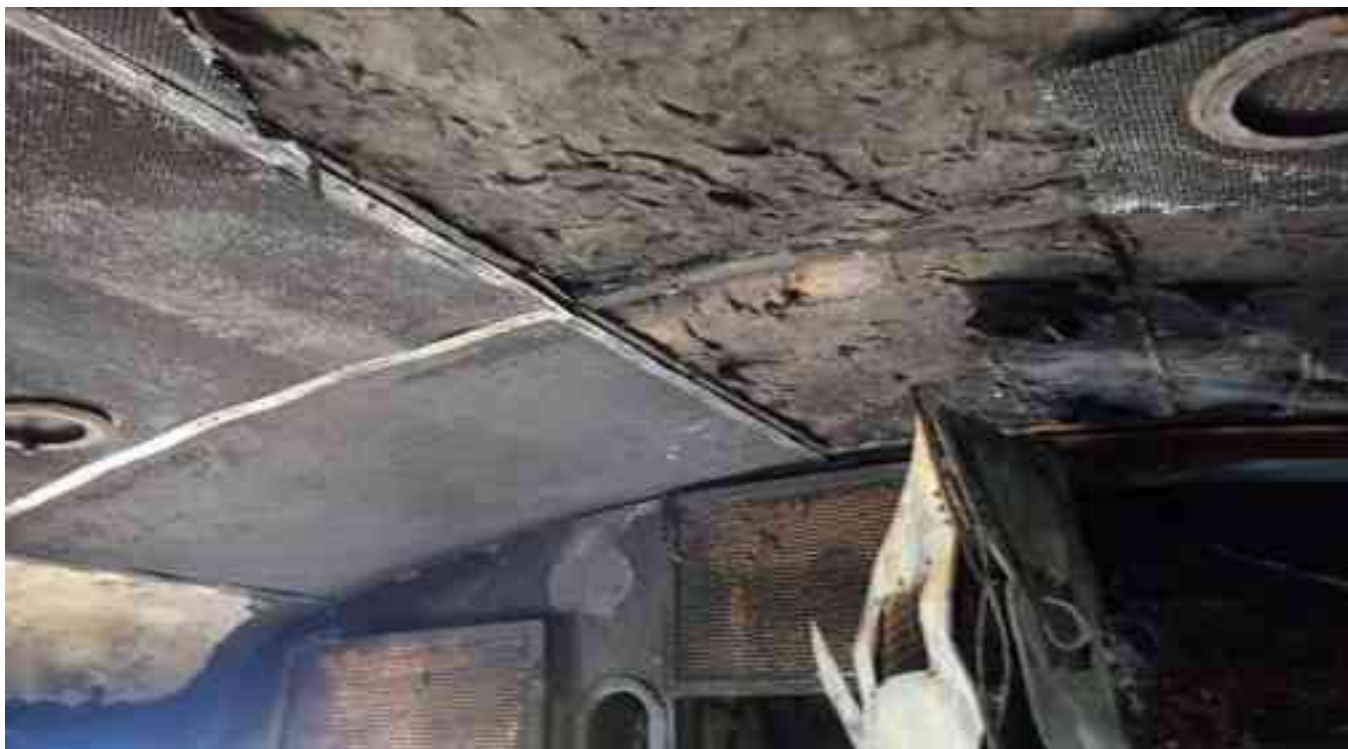
- tavanul și pereții laterali ai compartimentului bagaj, prezentau vopseaua arsă în totalitate, plăcile componente ale tavanului fiind deformate;

Foto nr.6 – Plăci tavan deformate și degradate.

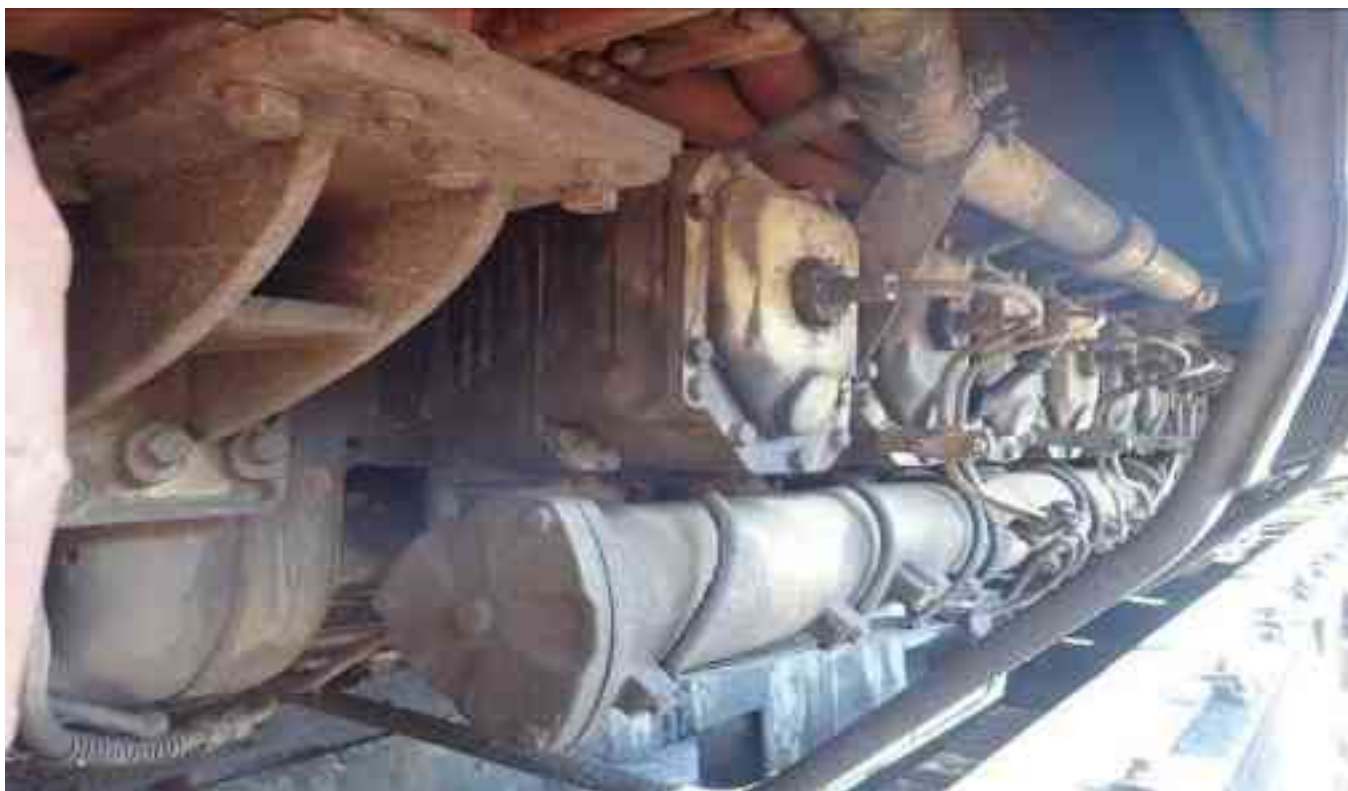
- motorul diesel nu a fost afectat.

Foto nr.7 – Motorul diesel

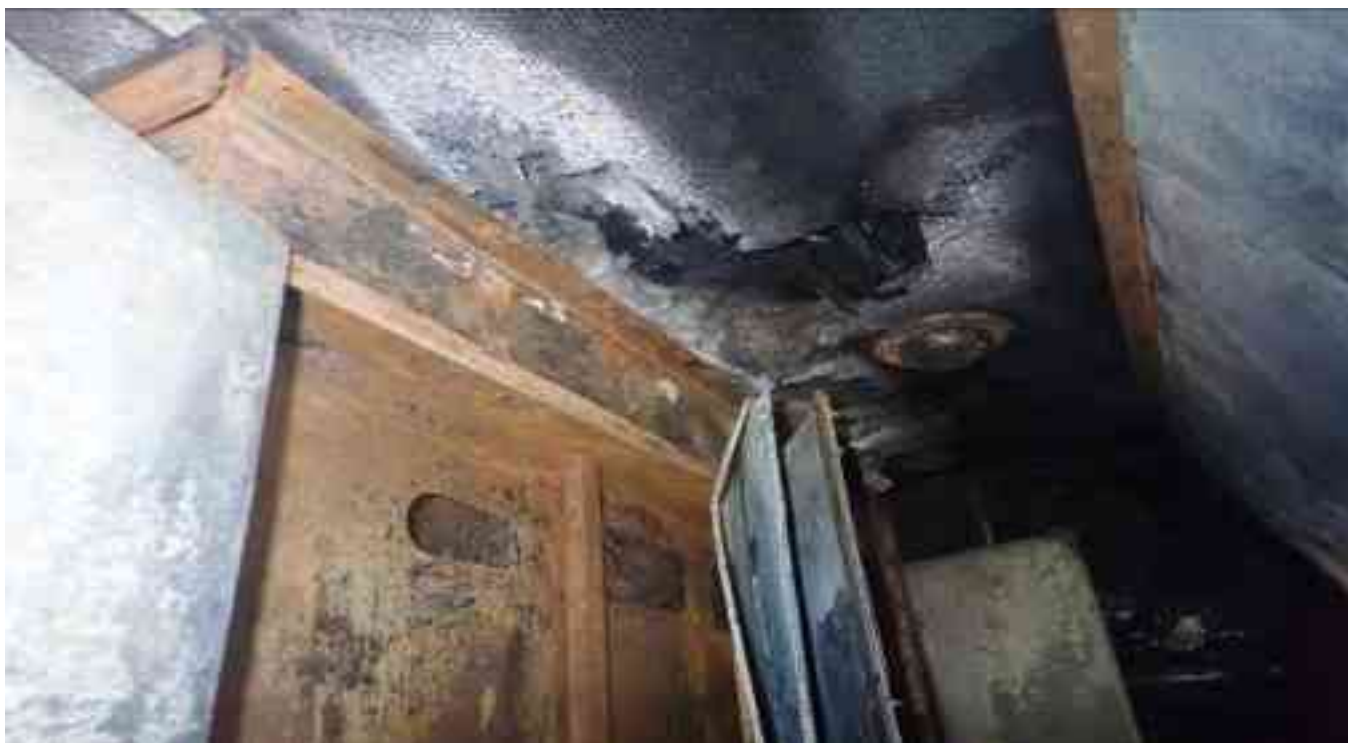
- în compartimentul filtrelor de aer din instalația de supraalimentare situat în partea stângă a sensului de mers, ambele filtre cu elementele filtrante, erau arse și cu suportii elementelor filtrante afectate termic (foto nr.1);
- compartimentul acestor filtre erau cu pereții din tablă puternic afectați termic, cu vopseaua arsă;

Foto nr.8 – Tavan și perete lateral stânga ars.

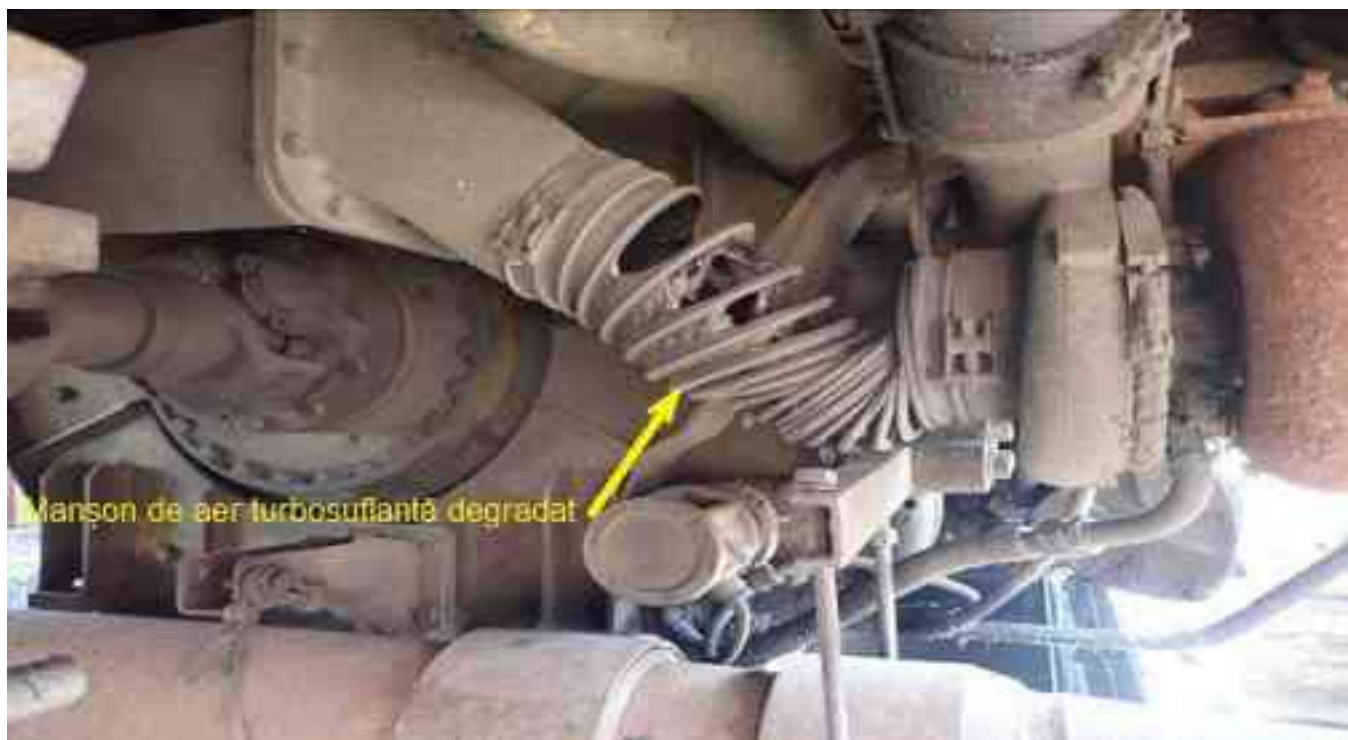
- în partea superioară a compartimentului filtrelor vopseaua era afectată termic, **cu afectarea termică direcționată din față înspre în spate** în sensul de mers;
- manșonul de legătură din circuitul de alimentare cu aer a turbosuflantei cu materialul nemetalic ars;

Foto nr.9 - Manșon degradat.

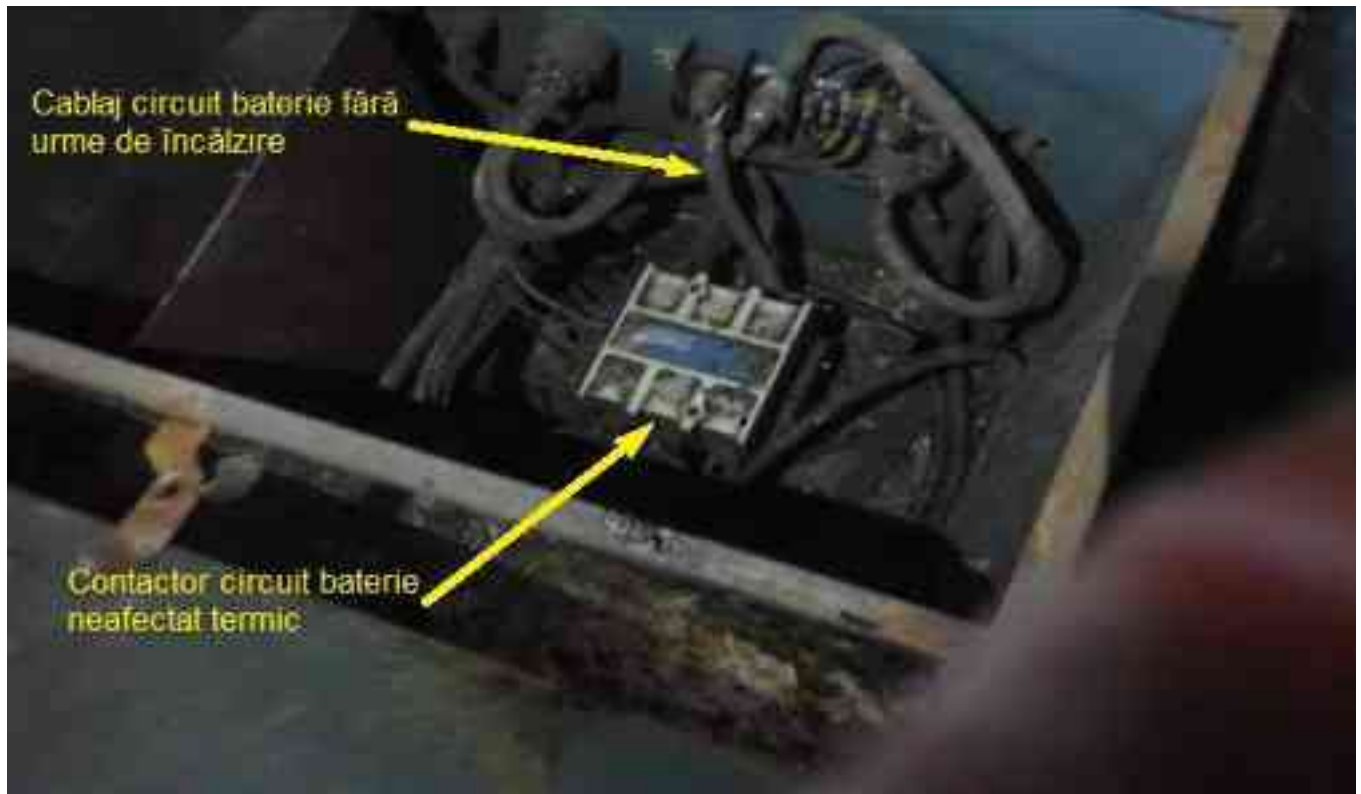
Foto nr.10 – Contactorul din circuitul bateriilor de acumulatori

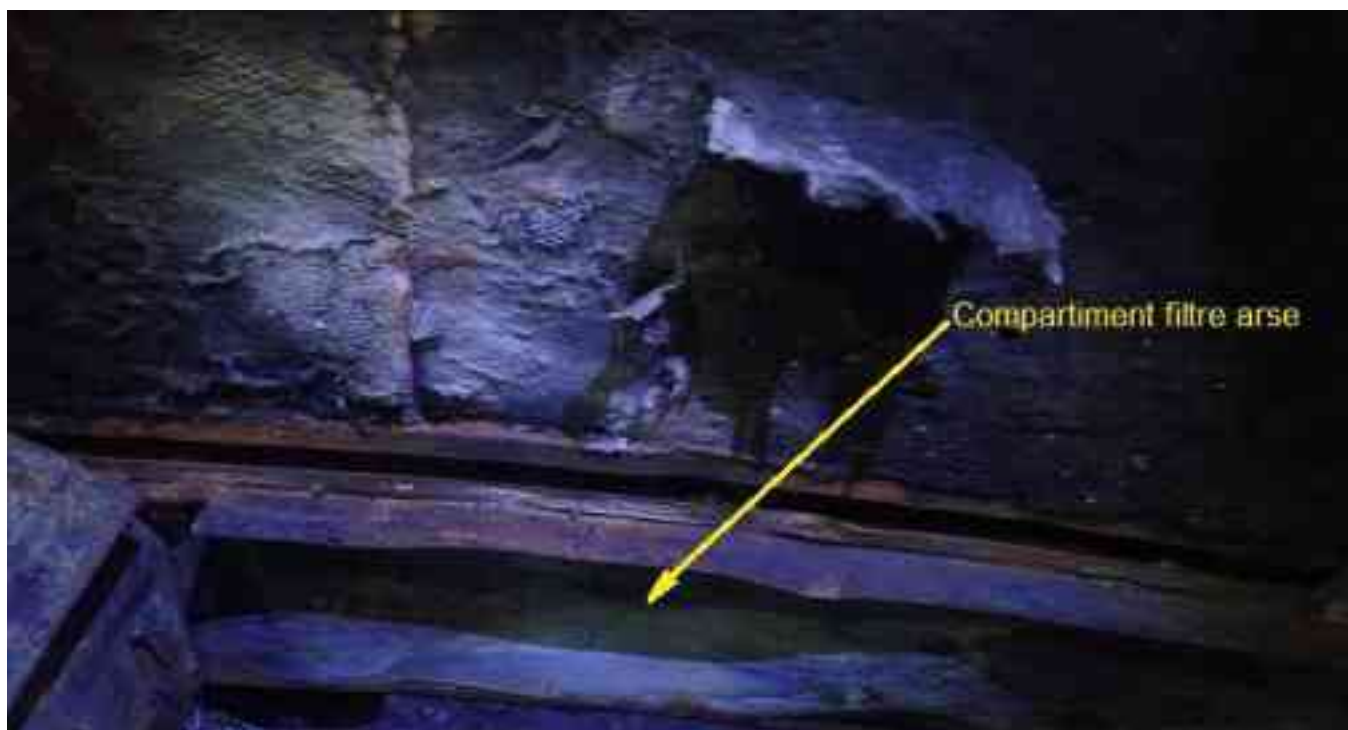
- peretele din tablă dintre compartimentul bateriilor și compartimentul filtrelor de aer puternic afectat termic.

Foto nr.11 – Compartiment filtre

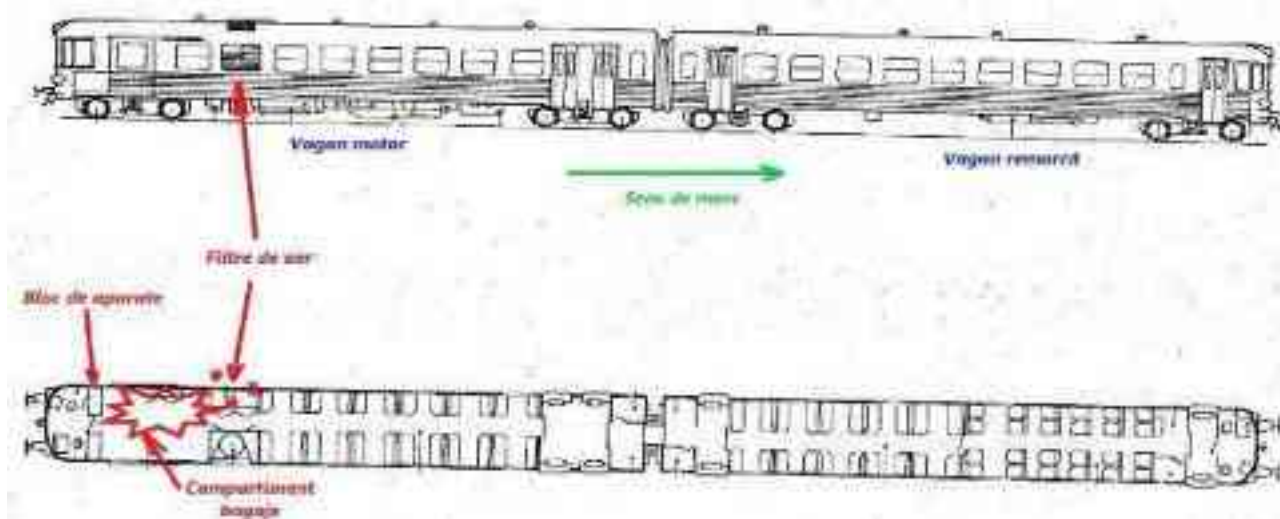
Fig. nr.2 Poziționarea elementelor incendiate

***Poziționarea elementelor descrise mai sus în sensul de mers al trenului era următoarea: baterii de acumulatori / filtre de aer, compartimentul bagajelor, blocul de aparate și postul de conducere.***

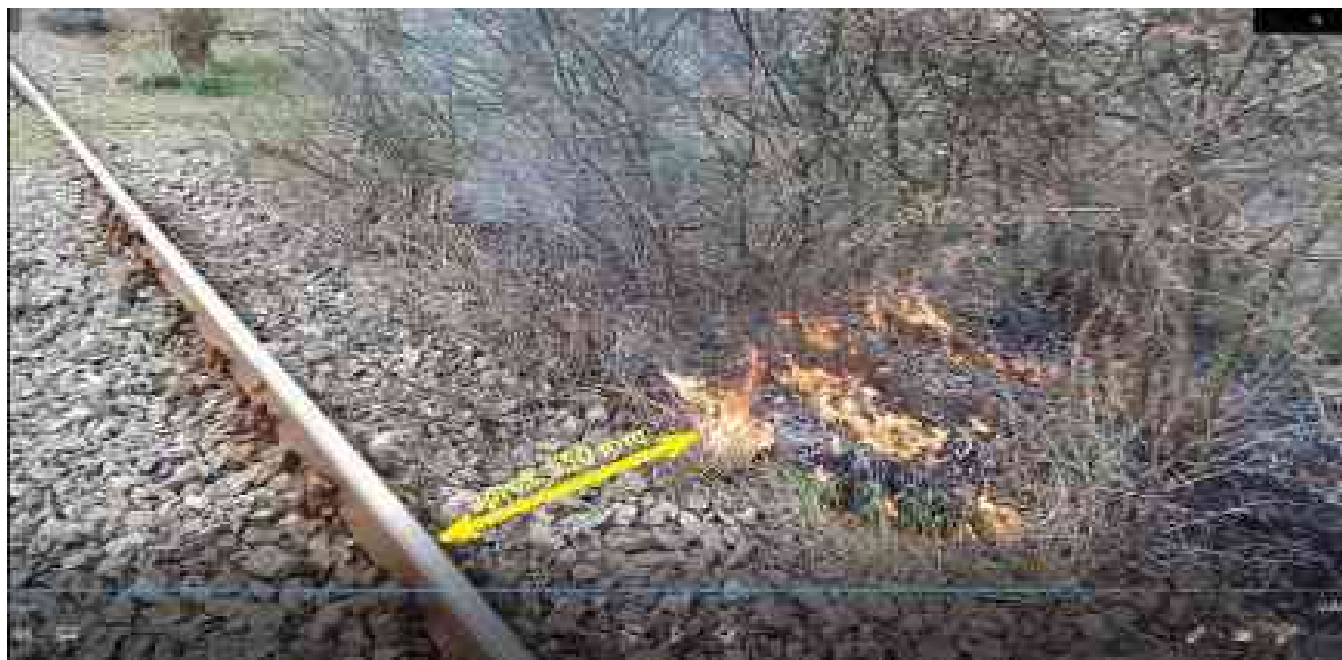
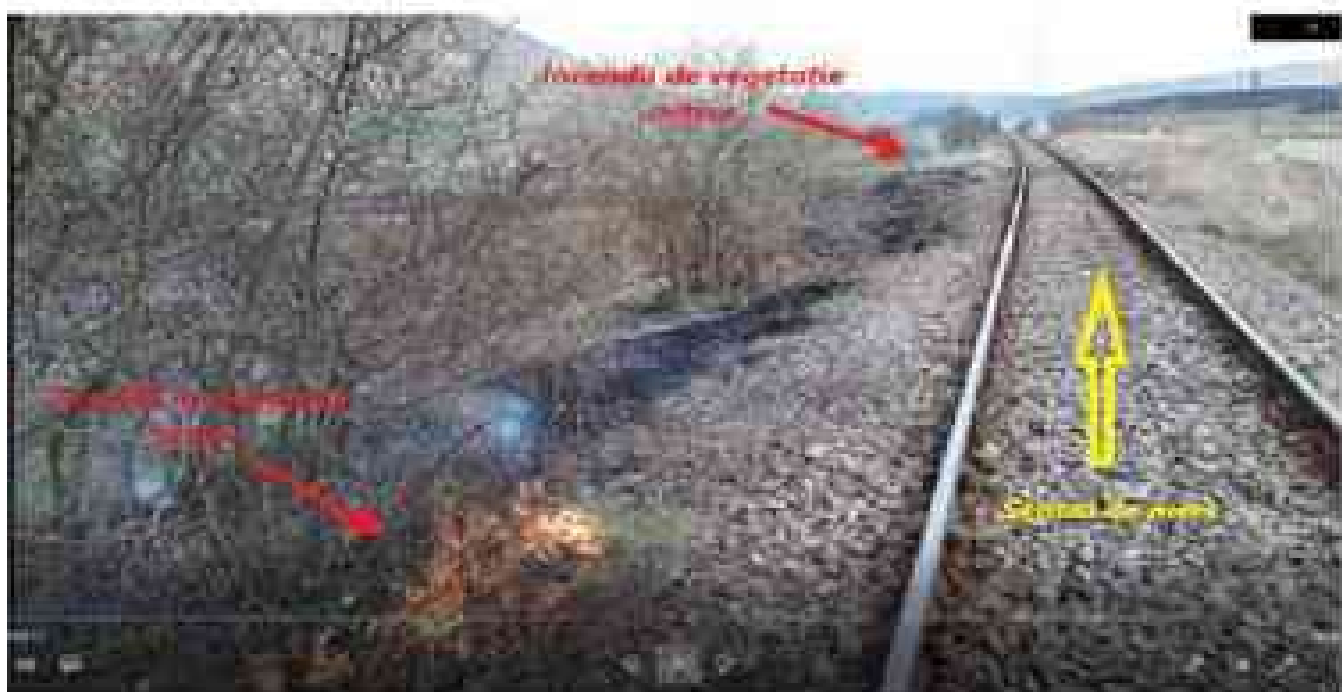
**Factorul care a contribuit** la producerea accidentului a fost propagarea, sub efectul vântului, a scânteilor provenite de la incendiul de vegetație din imediata apropiere a firelor căii ferate.

Foto nr.12 – Incendiul de vegetație din zona căii ferate

Foto nr.13 – Incendiul de vegetație din zona căii ferate

1. SC RC-CF TRANS SRL în calitate de gestionar al infrastructurii feroviare neinteroperabile și SC Regio Călători SRL în calitate de operator feroviar cu activitate pe aceste secții, va avertiza publicul călător și locuitorii din zonă, prin metode specifice sistemului feroviar sau prin unitățile administrativ teritoriale (primării), asupra faptului că pericolul reprezentat de un incendiu de vegetație în zona de siguranță a infrastructurii feroviare, poate produce un incendiu pentru vehiculele feroviare aflate în circulație, cu repercusiuni asupra sănătății pasagerilor din tren.

2. Autoritatea de Siguranță Feroviară Română – ASFR va analiza oportunitatea completării codurilor de practică menționate sau de completare a rezultatelor acțiunilor de identificare a riscurilor asociate operațiunilor feroviare efectuate de operatorii feroviari implicați, cu precizări clare referitoare la modul de procedare în cazul unor incendii de vegetație în zona de siguranță a infrastructurii feroviare și măsuri concrete de procedare în astfel de situații, pentru a se asigura că riscul de producere a unui incendiu la vehiculele feroviare, generat de pericolul manifestat prin incendii de vegetație în zona infrastructurii feroviare este ținut sub control.
