AGENȚIA DE INVESTIGARE FERROVIARĂ ROMÂNĂ - AGIFER

RAPORT DE INVESTIGARE

privind accidentul feroviar produs la data de 07.08.2019 în jurul orei 16:10 pe raza de activitate a Sucursalei Regionale de Căi Ferate București, în stația CFR Buda, linie dublă electrificată, prin producerea unui incendiu la locomotiva electrică tip EA nr.91 53 0 410008-3, care asigura remorcarea trenului de călători Inter Regio nr.1636

Raport final
04.08.2020

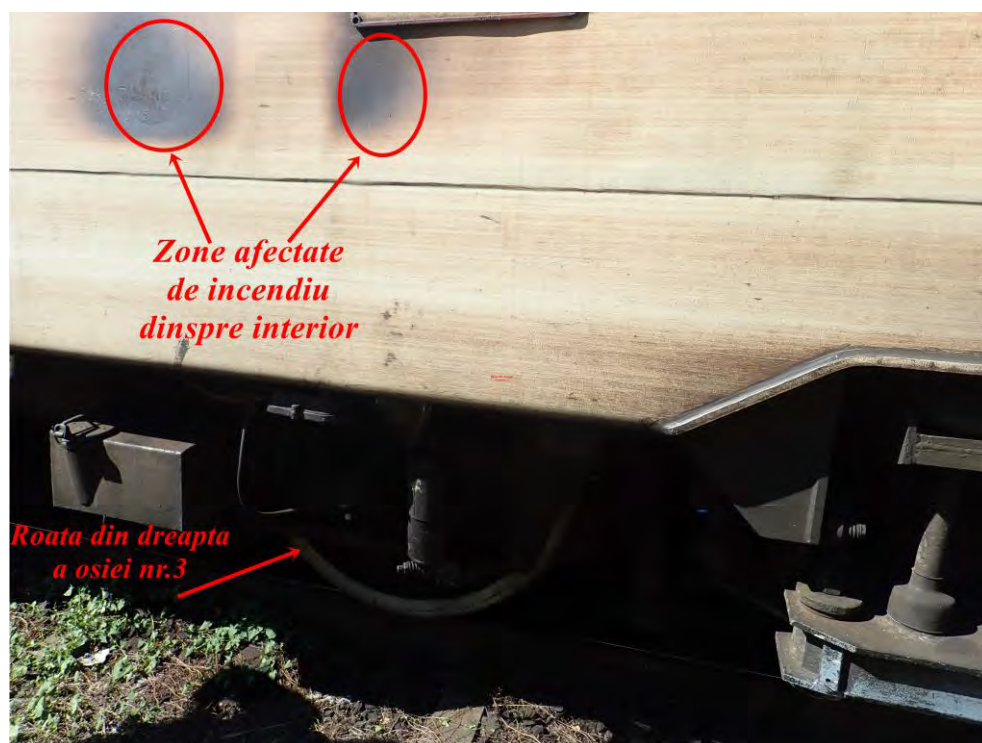
Foto nr.1

Conform Cărții tehnice a electrocompresorului, acesta este destinat să furnizeze aer comprimat industrial cu conținut scăzut de ulei pentru instalația pneumatică a locomotivelor pentru calea ferată. Aspirația și evacuarea aerului de răcire se face prin intermediul unui ventilator montat pe arborele unui motor electric cu ax vertical montat deasupra răcitorului de aer și ulei. Pe locomotivă, aerul de răcire este evacuat prin podea sub locomotivă prin tubulatura compresorului ce ocolește motorul electric principal. În podeaua locomotivei, orificiile de evacuare sunt deasupra roții din dreapta a osiei nr.3 (la poziționarea normală a locomotivei), față-spate, deasupra port-saboților - *foto nr.1-3*

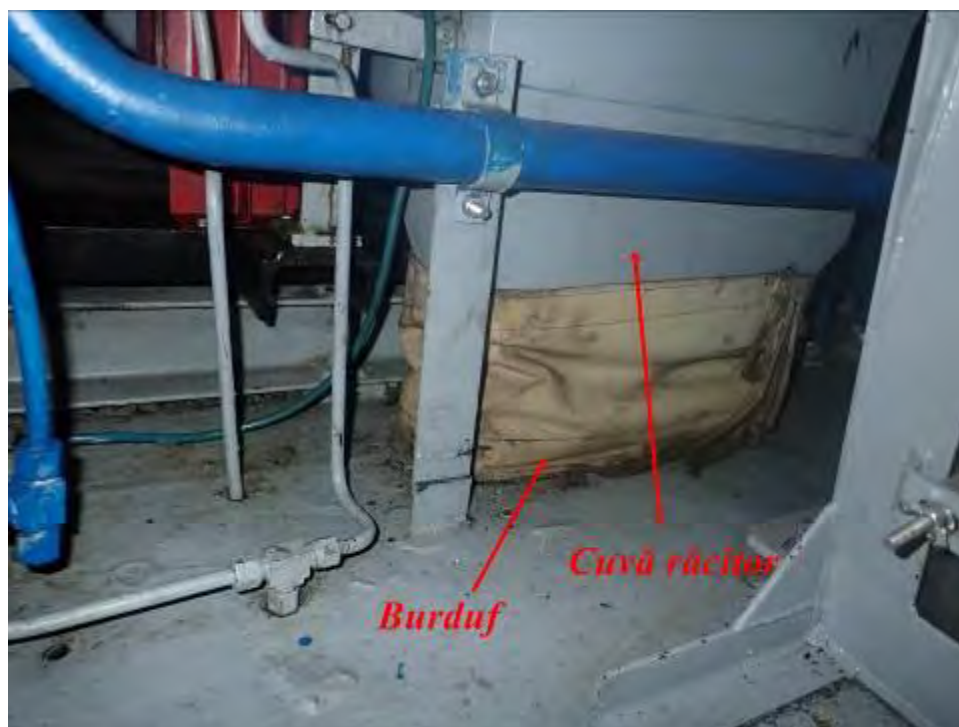
Foto nr.4

Între cuva ansamblului răcitor și tubulatura de evacuare există un burduf din material textil. La unele locomotive verificate de comisia de investigare (după producerea accidentului), acest burduf era în stare de curățenie corespunzătoare (*foto nr.4*), dar la altele, starea de curățenie a acestuia precum și în zona electrocompresorului era total necorespunzătoare, cu urme de ulei care îmbiba și burduful respectiv – *foto nr.5*.
