RAPORT DE INVESTIGARE

privind accidentul feroviar produs la data de 30.08.2019,
pe raza de activitate a Sucursalei Regionale de Căi Ferate Timișoara,
secția de circulație Orșova - Caransebeș în stația CFR Iablanița,
prin deraierea locomotivei de remorcare a trenului de marfă nr. 59426.

*Raport de investigare
28 august 2020*

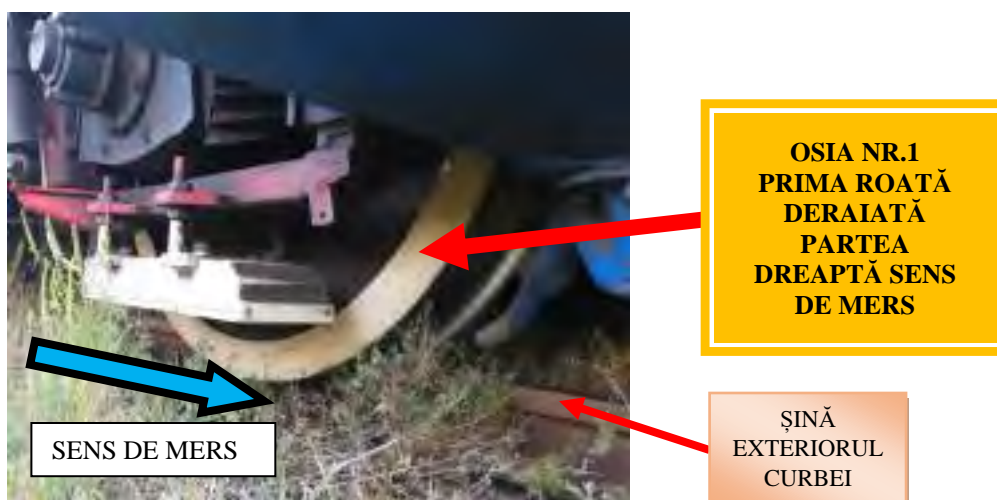
Deraierea s-a produs prin escaladarea firului exterior al curbei de către roata din partea dreaptă a osiei (Fotografia nr.1), rularea acesteia aproximativ 400 mm pe ciuperca șinei și căderea în exteriorul căii.

Fotografia nr.1 Roata deraiată (parte dreaptă sens de mers)

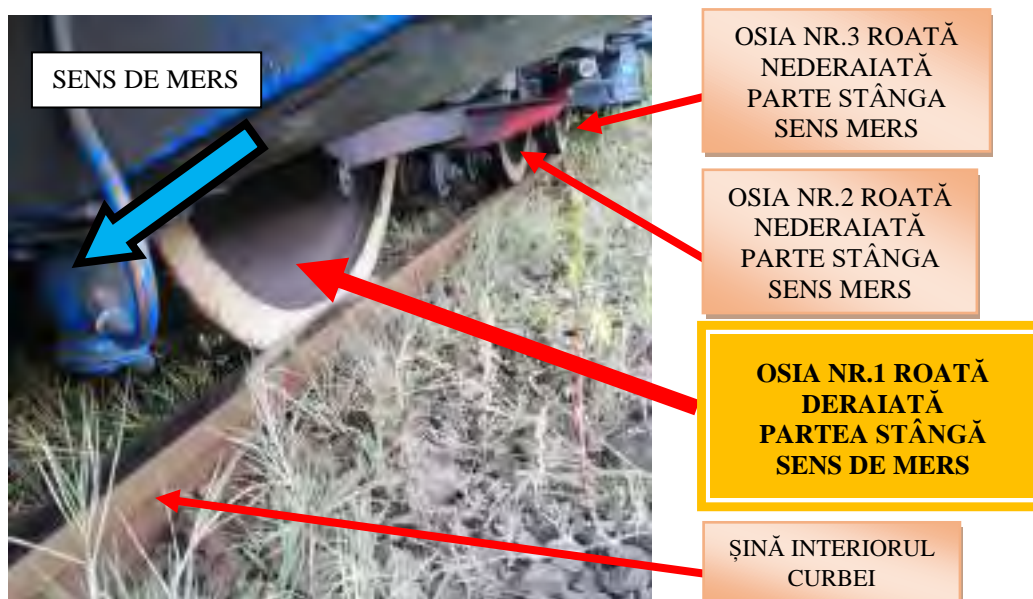
În momentul căderii, a avut loc și părăsirea suprafeței de rulare a roții corespundente din partea stângă și căderea acesteia în interiorul căii (Fotografia nr.2).

Fotografia nr.2 Roata deraiată (parte dreaptă sens de mers)

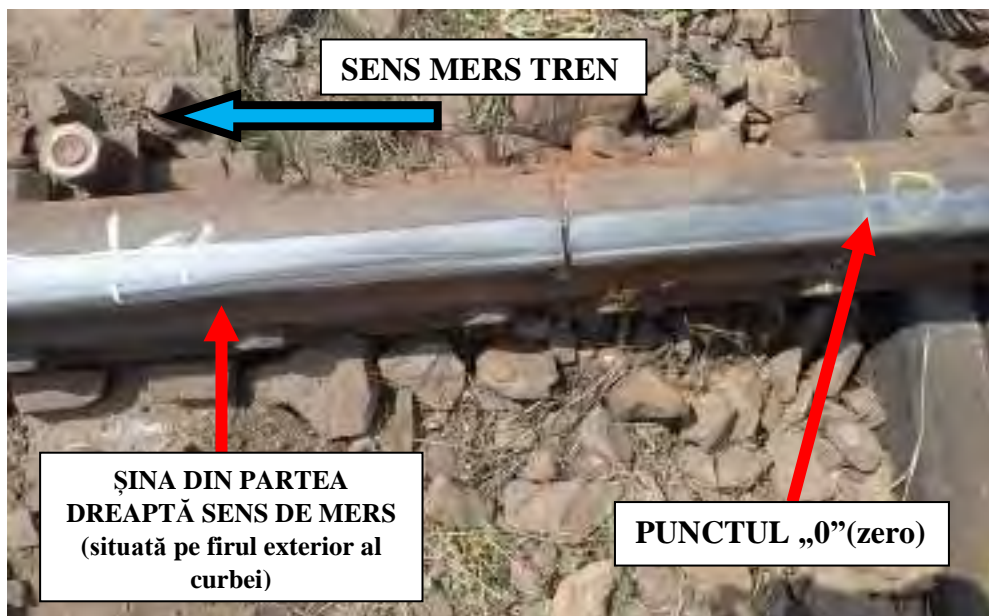
Prima urmă de deraiere a fost constatată în punctul CR (km 416+350), la șina din partea dreaptă, având ca referință sensul de mers al trenului, respectiv la șina de la firul exterior al curbei. Această urmă era pe flancul activ al ciupercii șinei, fiind o urmă specifică de escaladare a roții spre exteriorul căii. Acest punct a fost notat cu „0” (zero), care reprezintă locul producerii deraierii (Fotografia nr.3).

Fotografia nr.3 Punctul „0”(zero) și urma de escaladare a roții pe ciuperca șinei

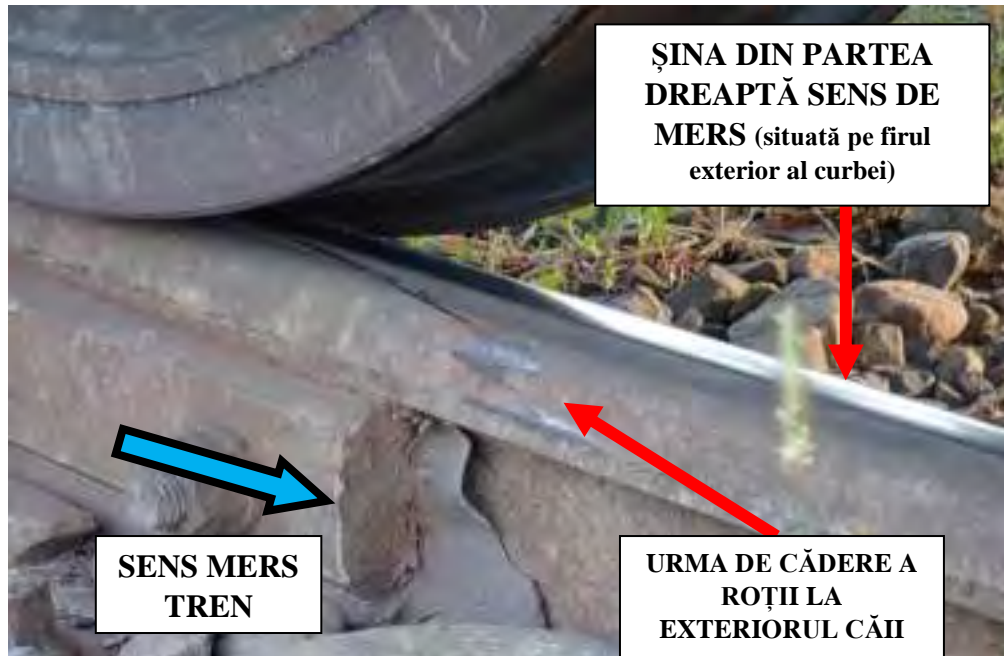
După escaladarea flancului activ al ciupercii șinei, roata a rulat aproximativ 400 mm pe partea superioară a ciupercii șinei după care a căzut în exteriorul căii (Fotografia nr.4).

Fotografia nr.4 Locul căderii roții din partea dreaptă, în exteriorul căii

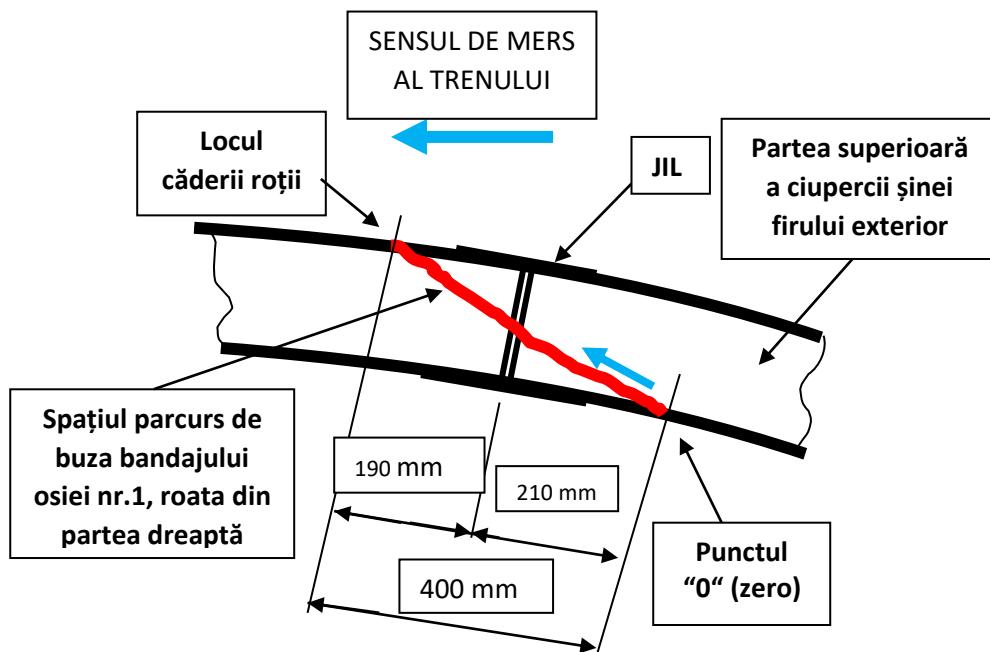
Urma lăsată de buza bandajului care a circulat pe suprafața de rulare a ciupercii șinei pe o distanță de 400 mm este pusă în evidență în Schița nr.5.

Schita nr.5 Urma deplasării buzei roții atacante (partea dreaptă) a osiei nr.1 pe suprafața de rulare a șinei de la exteriorul curbei

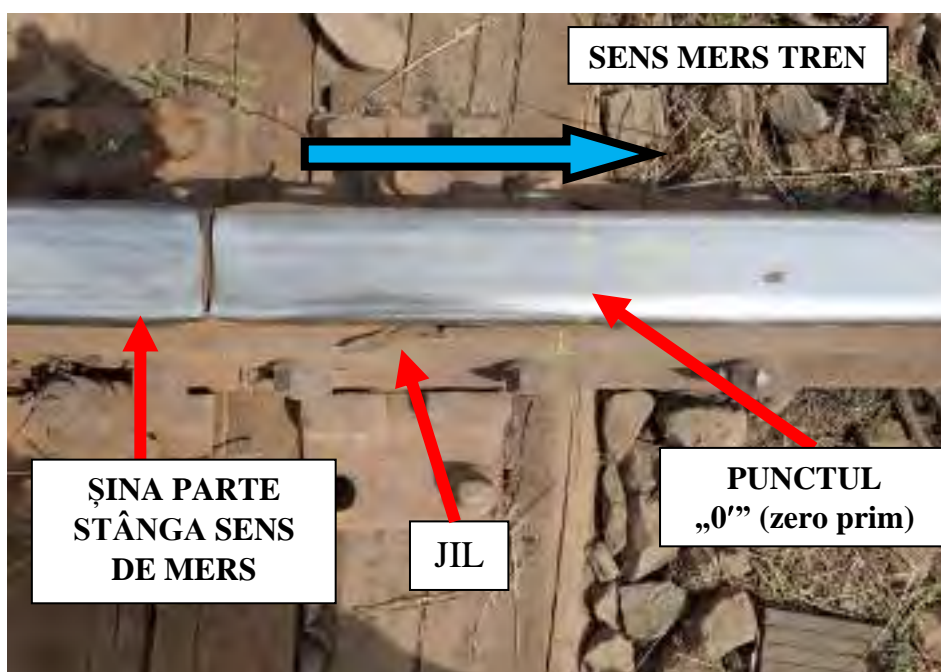
În acest plan transversal a avut loc și căderea roții corespundente din partea stângă în interiorul căii, în punctul notat cu „0” (zero prim).

Fotografia nr.5 Poziționarea punctului „0” (zero prim)

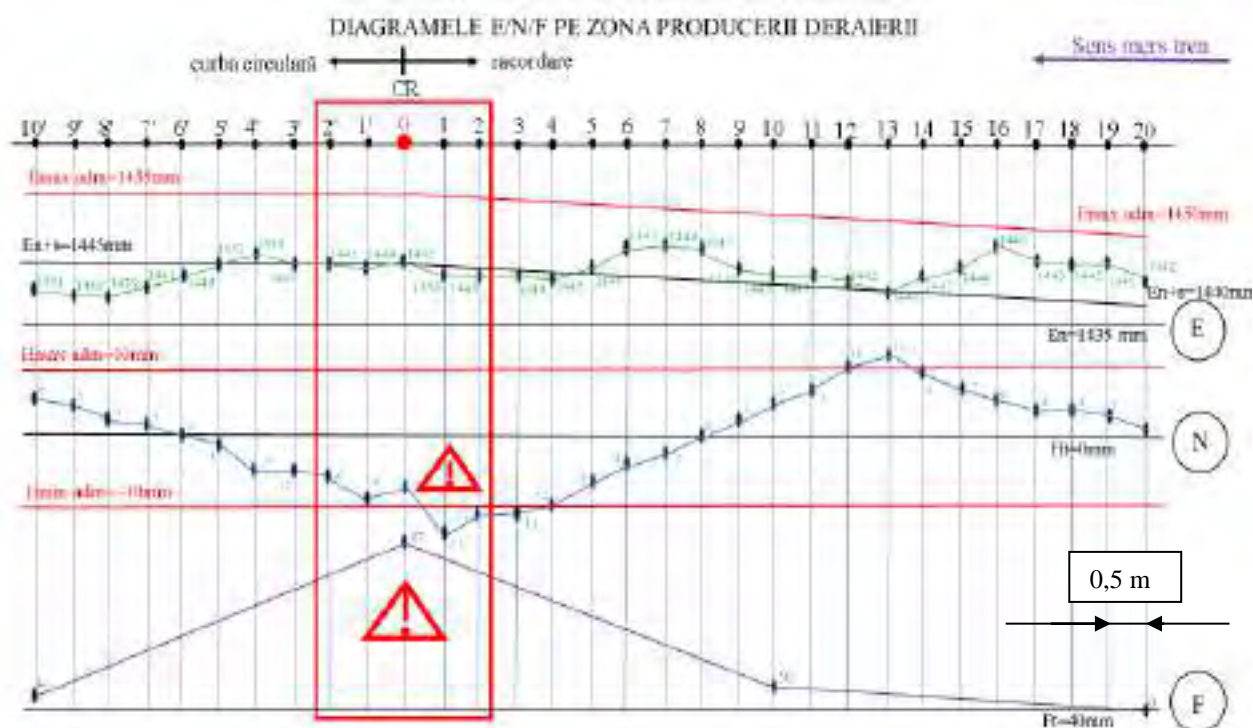
- între punctele 1 și 13 (aflate la o distanță de 6 m), există o denivelare încrucișată a cărei valoare maximă este de 26 mm, care de asemenea nu se încadrează în limitele toleranțelor admise în cazul denivelărilor încrucișate pentru viteza maximă $V_{\max} \leq 50$ km/h, prevăzute în cadrul de reglementare - Instrucția nr. 314/1989 „Instrucția de norme și toleranțe pentru construcția și întreținerea căii – linii cu ecartament normal”, cap.I, art.7, lit.A, pct.3;

- cu privire la poziția căii în plan orizontal, există o diferență de 47 mm între săgețile măsurate între punctul „0”(zero) și punctul „10”, iar între punctul „0”(zero) și punctul „10”, există o diferență de 51 mm între săgețile măsurate (punctele „10”, „0”, „10”, se află la echidistanța de 5 m), valori care nu se încadrează în limitele toleranțelor admise între săgețile vecine, prevăzute în cadrul de reglementare - Instrucția nr. 314/1989 „Instrucția de norme și toleranțe pentru construcția și întreținerea căii – linii cu ecartament normal”, cap.I, art.7, lit.B, pct.1.

Figura nr.1 Diagramele E/N/F pe zona producerii deraierii

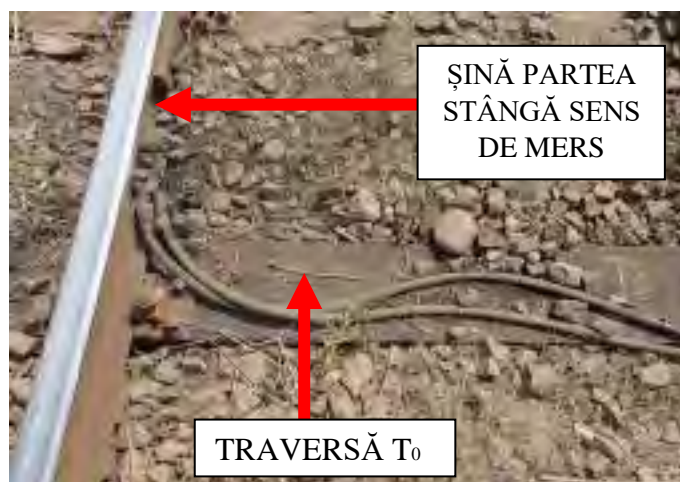
- T_0 - prindere placă - traversă completă și activă, prinderea verticală din partea dreaptă, în interiorul căii, slăbită (Fotografia nr.6 și fotografia nr.7);

Fotografia nr.6 Traversa T_0 fir stânga

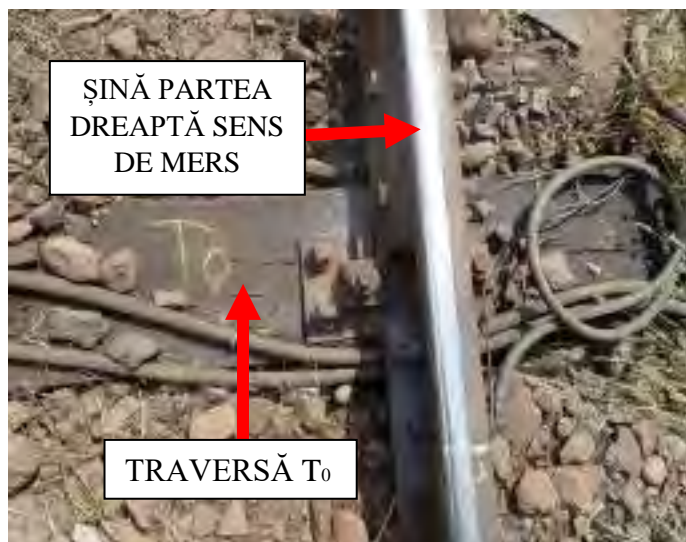
Fotografia nr.7 Traversa T₀ fir dreapta

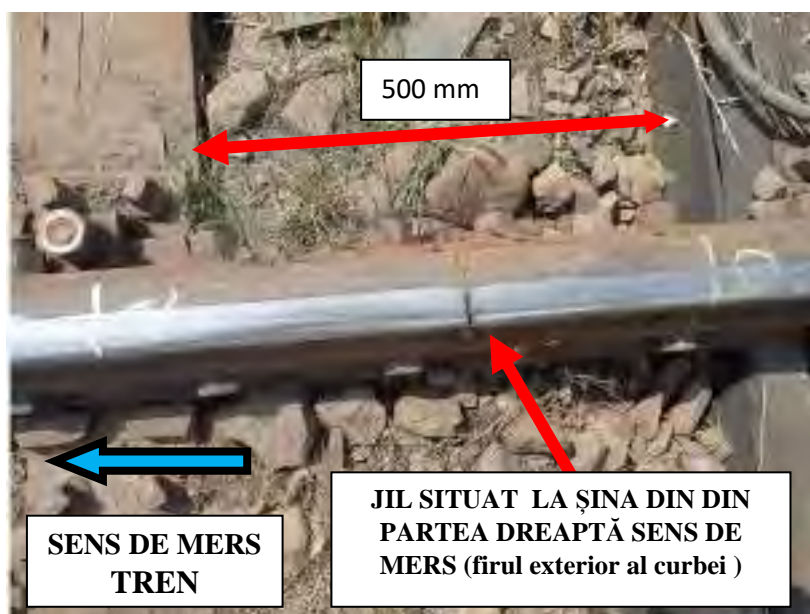
JIL – ul (joantă izolantă lipită), implicat în accident prezenta următoarele caracteristici (fotografia nr.8):

- anul introducerii în cale 2008;
- lungime 13 m (6 m, primul cupon de șină, respectiv 7 m cel de - al 2-lea cupon de șină);
- rol: de separație a circuitului de cale;
- prinderea orizontală era completă și activă;
- traversele joantive nu erau așezate la poză, distanța dintre ele fiind 580 mm.

Fotografia nr.8 Distanța dintre traversele joantive ale JIL-ului (partea dreaptă)

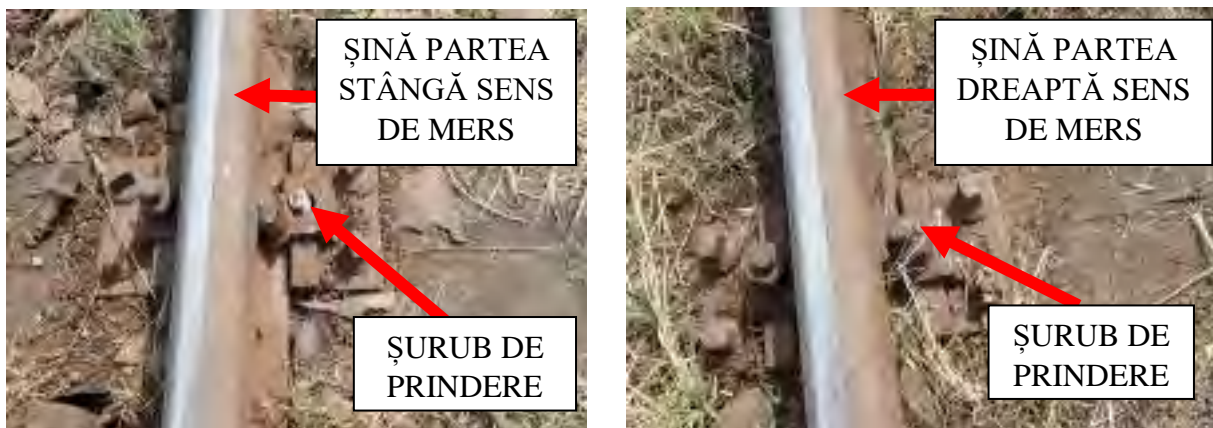
Suprastructura căii a fost afectată pe aproximativ 40 m, prin lovirea materialului de prindere pe exteriorul căii (partea dreaptă), respectiv interiorul căii (partea stângă) (Fotografia nr.9).

Fotografia nr.9 Afectarea suprastructurii căii

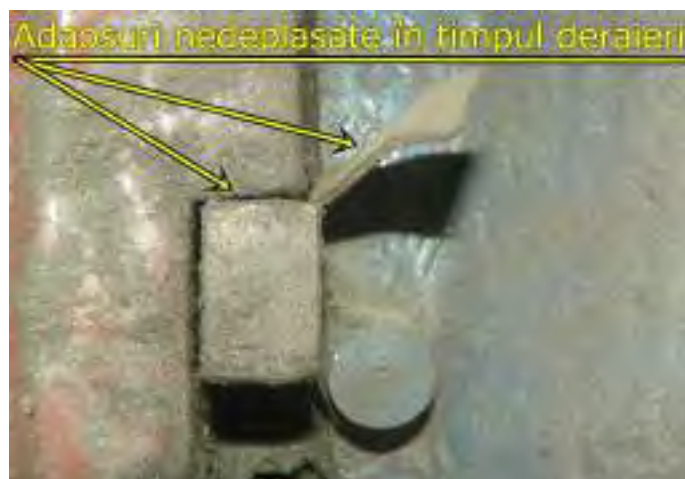
- c. la osia nr.3, sarcinile pe cele două roți stânga – dreapta au fost de 9.400 kg (col.2, rd.3), respectiv 10.990 kg (col.3, rd.3) ($\pm 7,8\%$);
- de menționat este faptul că boghiul I, în compunerea căruia a fost osia nr.1 (osia deraiată), a fost dezechilibrat din punct de vedere a sarcinilor pe osii, iar osia nr.1 a cărei roți au fost deraiate și asupra căreia s-a produs șocul generat de căderea acestora de pe șină, nu s-au datorat adaosurilor dintre ghidajul metalastic și falca de la metalastic, acestea nefiind lipsă sau deplasate în urma deraierii (Fotografiile nr.10 și nr.11);

Fotografia nr.10 Adaosuri metalast roată osia nr.1 partea dreaptă sens de mers – spate

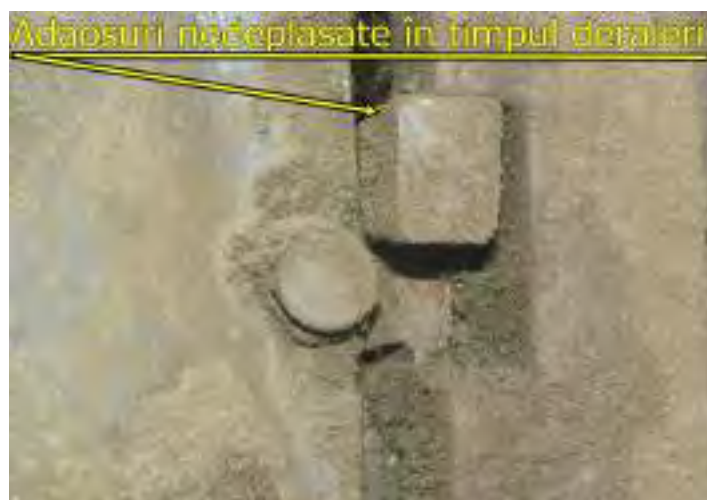
Fotografia nr.11 Adaosuri metalast roată osia nr.1 partea dreaptă sens de mers - față

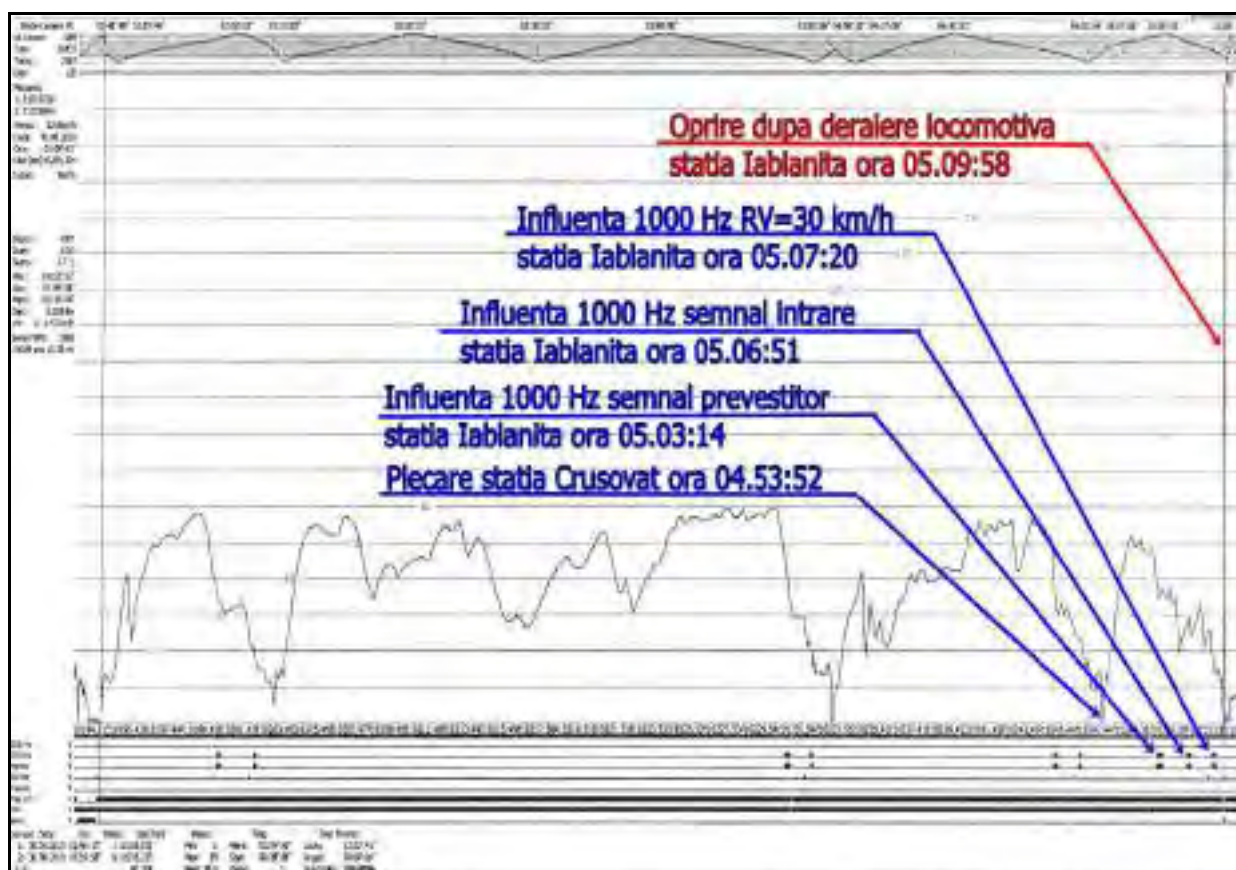
manipularea de către mecanicul de locomotivă a butonului „ATENȚIE” de la locomotivă la ora 05:03'14" la viteza de 28 km/h, precum și influența de 500 Hz a inductorului de control al vitezei V2 și influența de 1000 Hz corespunzătoare indicației semnalului de intrare al stației Iablanița, cu manipularea de către mecanicul de locomotivă a butonului „ATENȚIE” de la locomotivă la ora la ora 05:06'51" la viteza de 14 km/h;

- pe înregistrarea memoriei vitezometrului IVMS la ora 05:07'20" la viteza de 15 km/h, a fost înregistrată influența de 1000 Hz aferentă inductorului de cale al RV=30 km/h, Iablanița – Crușovăț, km 418+800 - 418+900, cu manipularea de către mecanicul de locomotivă a butonului „ATENȚIE”, după care la ora 05:08'51" curba vitezei a scăzut de la 12 km/h pe linia de referință << zero >> pe un spațiu de aproximativ 29 m, oprindu-se la ora 05:09'58". În intervalul 05:09'58" - 12:40'16" locomotiva a staționat.

Figura nr.2 Diagrama IVMS cu vitezele locomotivei electrice EA 089 înainte de producerea accidentului

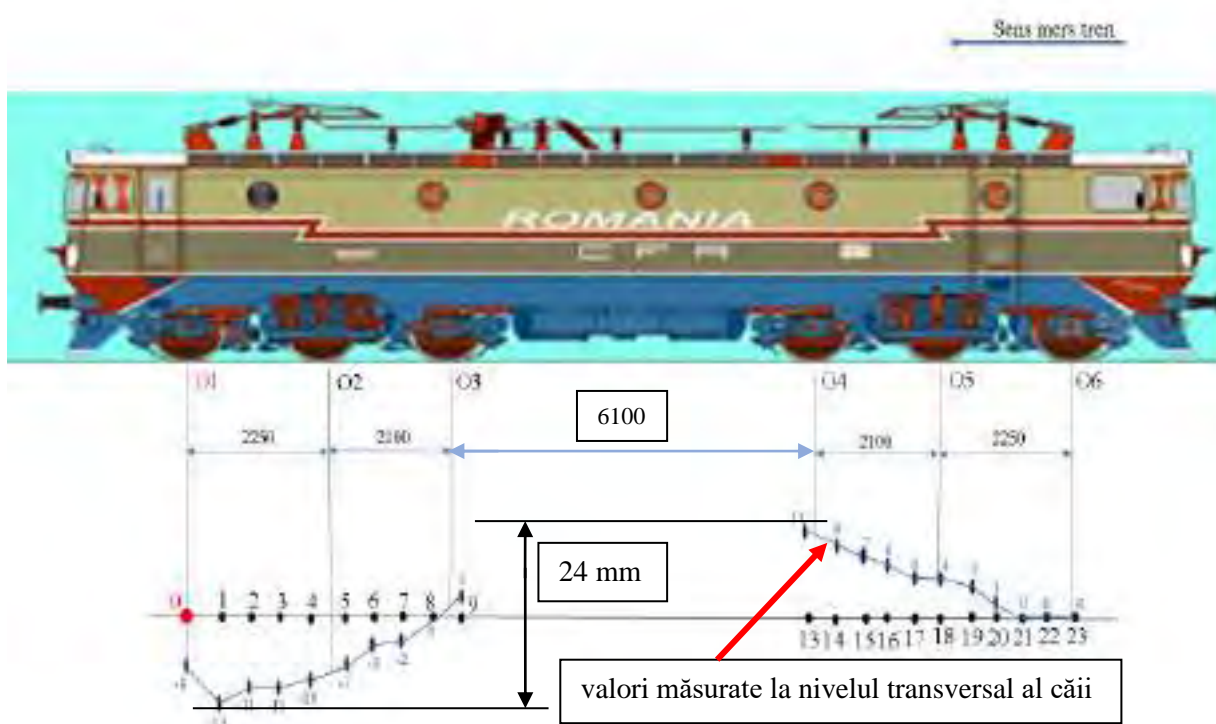
La înscrierea în curbă, osia nr.1, osia conducătoare a boghiului I al locomotivei (primul boghiu în sensul de mers al trenului), a avut în momentul atacării șinei din dreapta sensului de mers, valori ale sarcinii pe roată de 9.210 kg (pe roata dreapta sens de mers) și de 10.930 kg (pe roata stângă sens de mers).

Linia prezenta pe zona deraierii, o denivelare încrucișată având valoarea peste toleranța admisă de prevederile din Instrucția nr. 314/1989 „Instrucția de norme și toleranțe pentru construcția și întreținerea căii – linii cu ecartament normal”, cap.I, art.7, litA, pct.3, de asemenea s-a constatat o depășire a nivelului transversal admis de prevederile din - Instrucția nr. 314/1989 „Instrucția de norme și toleranțe pentru construcția și întreținerea căii – linii cu ecartament normal”, cap.I, art.7, lit.A, pct.1(Figura nr.3).

Figura nr.3 Poziția osiilor locomotivei EA 089 în momentul începerii escaladării ciupericii șinei de către buza roții
