RAPORT DE INVESTIGARE

privind accidentul feroviar produs la data de **23.03.2019** pe raza de activitate a Sucursalei Regionale de Căi Ferate Brașov, linia 300, între Haltele de mișcare Bod și Feldioara, pe firul I de circulație, în aliniament, la km **188+190** în circulația trenului de marfă nr.**20285**, prin deraierea vagonului seria **Ha**, nr.**318127435812**

*Raport de investigare final
16 martie 2020*

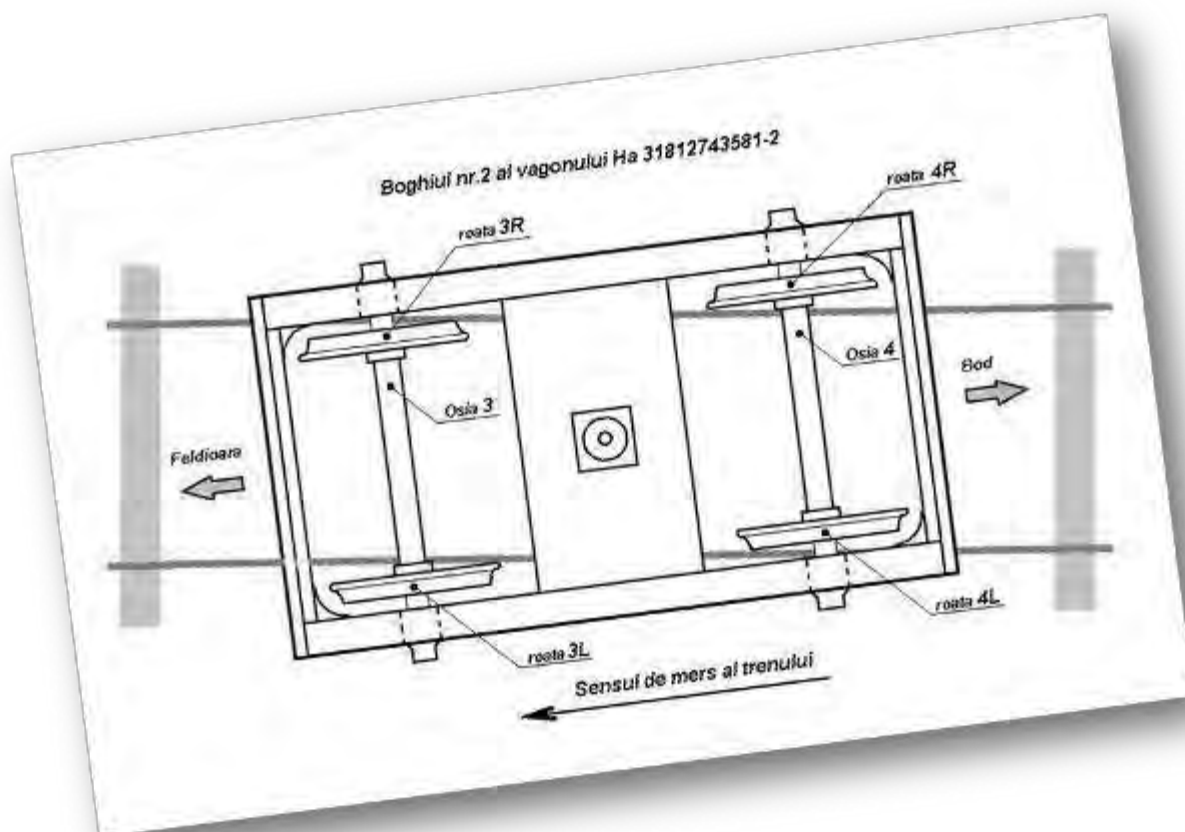
Figura nr.4 – Poziția boghiului nr.2 în circulație, după punctul deraierii, până la trecerea la nivel de la km189+760

Urmele produse după deraiere au condus la concluzia că, boghiul nr.2 al vagonului a circulat cu osia 3 în sensul de mers deraiată de roata din partea stângă (3L) în exteriorul căii și cea din dreapta (3R) în interiorul căii, iar cu osia 4 deraiată de roata din partea stângă (4L) în interiorul căii și cea din dreapta (4R) în exteriorul căii (*Figura nr.4*), până la trecerea la nivel de la km 189 +760. La trecerea la nivel, roțile boghiului deraiat au lovit dalele din beton armat, din interiorul și exteriorul căii.

Pe lungimea trecerii la nivel, osia a 3-a și-a continuat mersul în stare deraiată, în poziția inițială (roata 3L în exteriorul căii și roata 3R în interiorul căii), iar osia 4, după urcarea roților pe dalele de beton armat, a fost antrenată de cadrul boghiului pe direcția osiei 3 (roata 4L în exteriorul căii și roata 4R în interiorul căii).

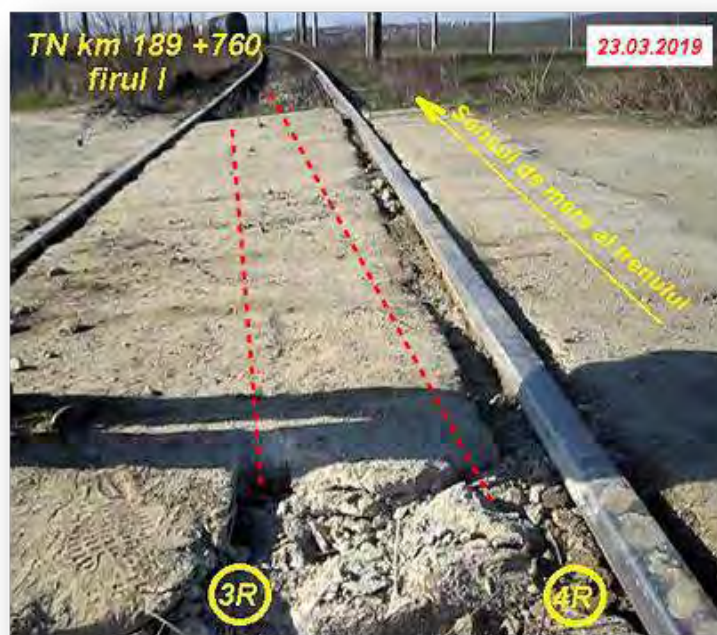
Urmele lăsate de roțile boghiului deraiat în zona trecerii la nivel, pe dalele de beton, sunt vizibile în *Foto nr.1 și 2*.

Foto nr.1 – Urmele produse de roțile 3R și 4R ale boghiului deraiat după escaladarea dalelor de beton interioare ale trecerii la nivel

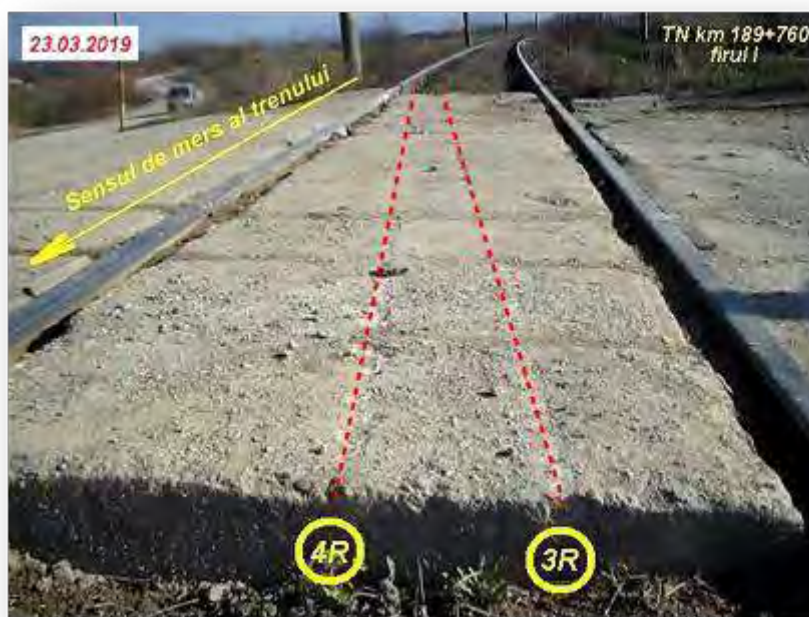
Foto nr.2 – Urmele produse de roțile 4R și 3R ale boghiului deraiat după escaladarea dalelor de beton interioare ale trecerii la nivel

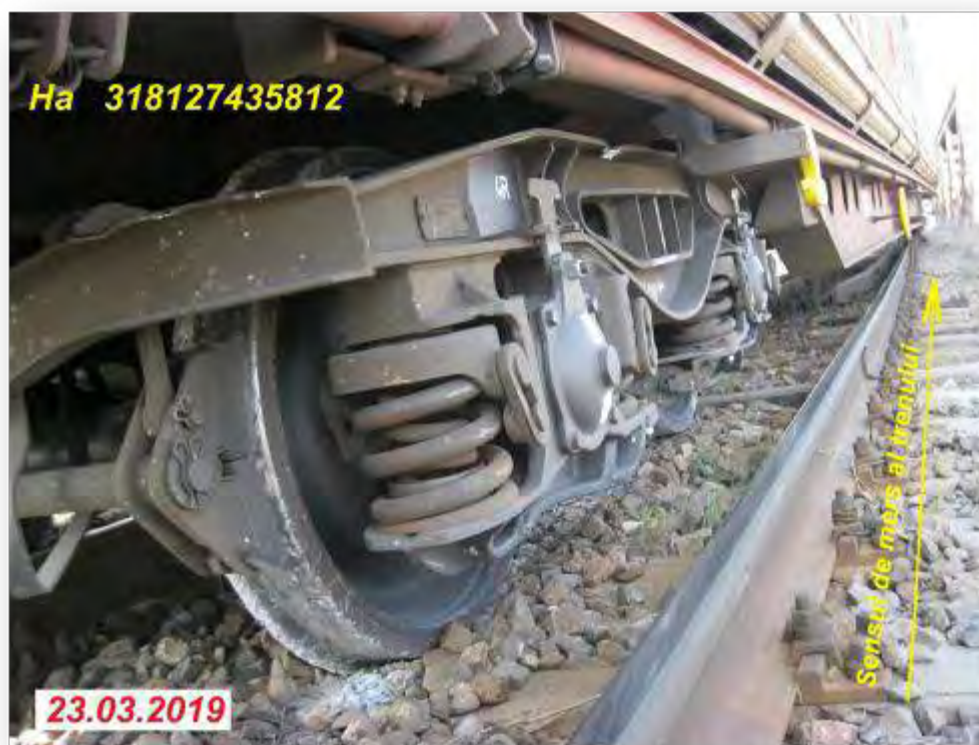
Boghiul nr.2 a rămas în această poziție până la oprirea trenului la km 189+886 (*Foto nr.3*).

Foto nr.3 - Poziția boghiului nr.2, deraiat, după oprirea trenului

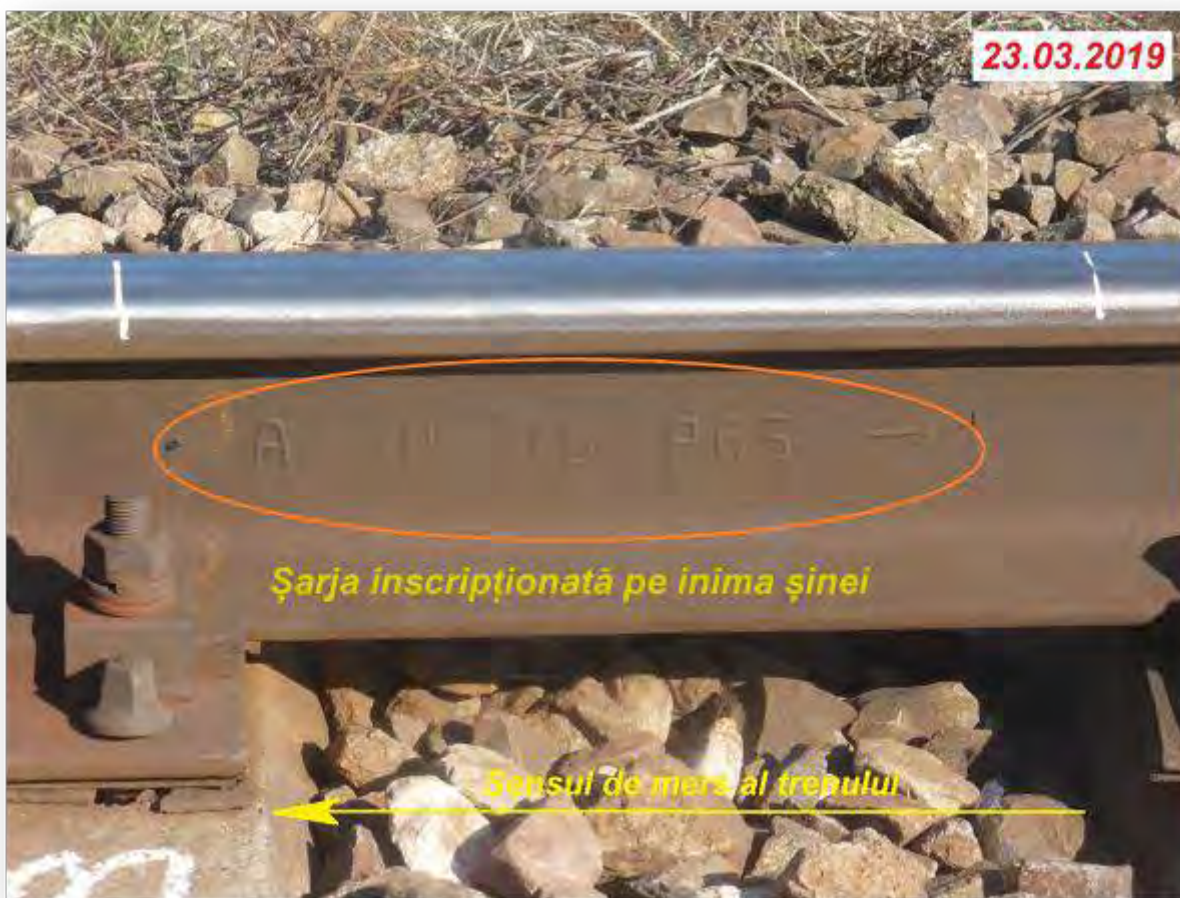
Șarja inscripționată pe inima șinei cu rupere multiplă era: A III 76 P 65 (*Foto nr.4*).

Foto nr.4 - Șarja inscripționată pe inima șinei cu rupere multiplă

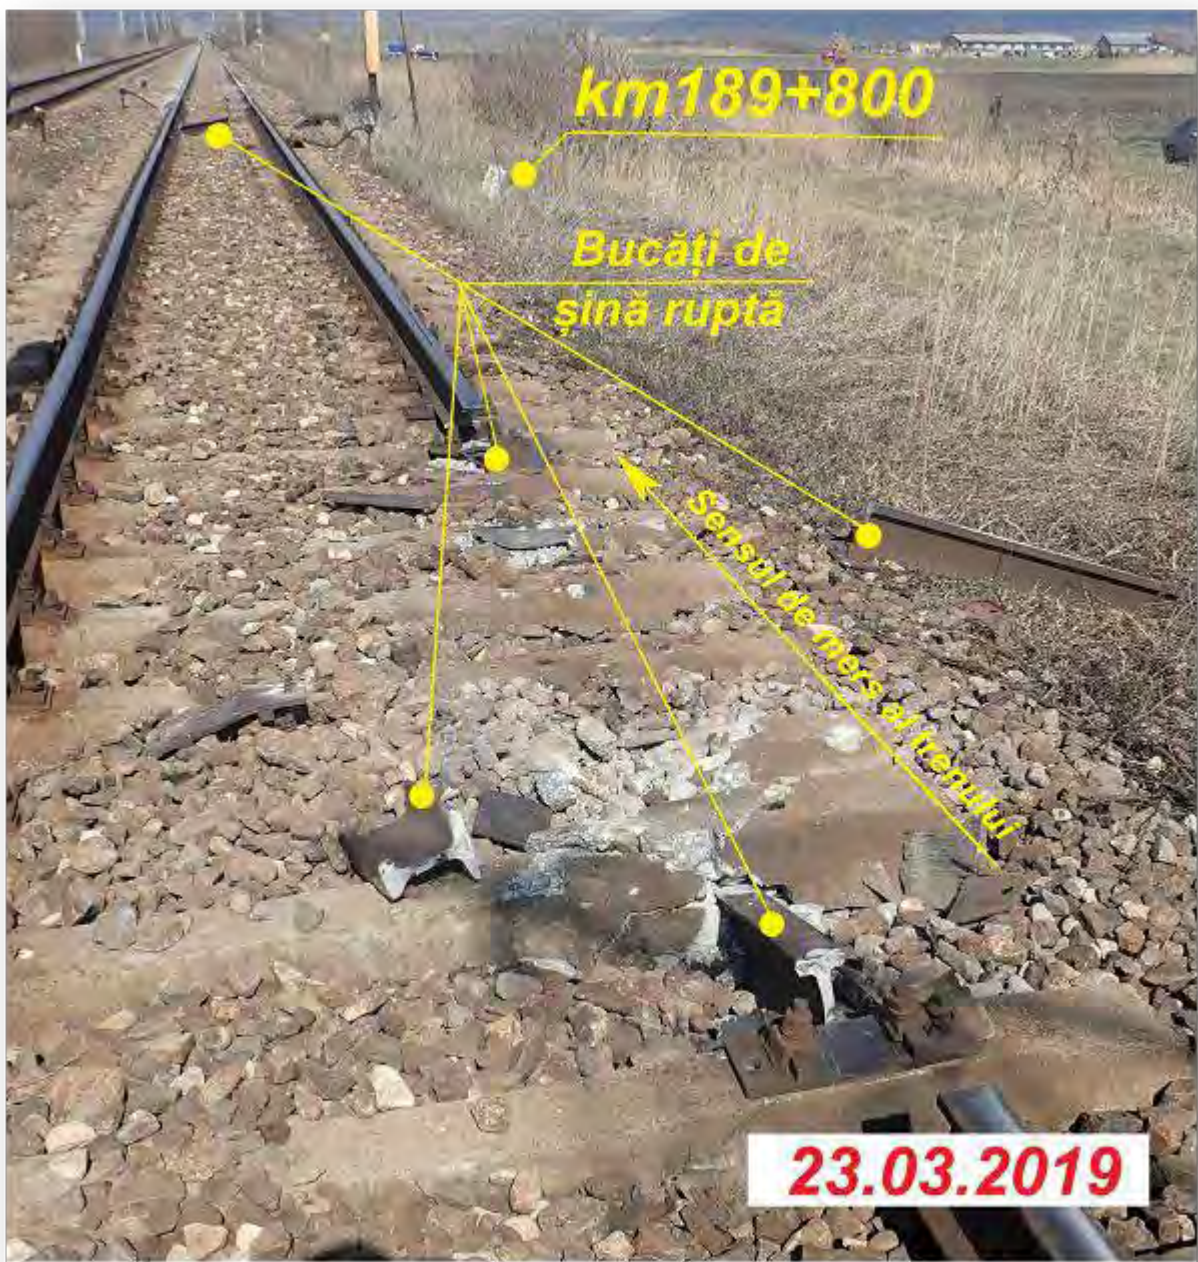
După verificările efectuate de către comisia de investigare la fața locului, s-a constatat faptul că, deraierea s-a produs la **km 189 +190**, fiind cauzată de ruperea multiplă a șinei de pe firul drept al căii pe o lungime de 4,58 m (șase bucăți, cu lungimi diferite, cuprinse între 0,25m și 1,36 m).

Foto nr.5 - Bucățile de șină ruptă (pozițiile în care au fost găsite de comisa de investigare)

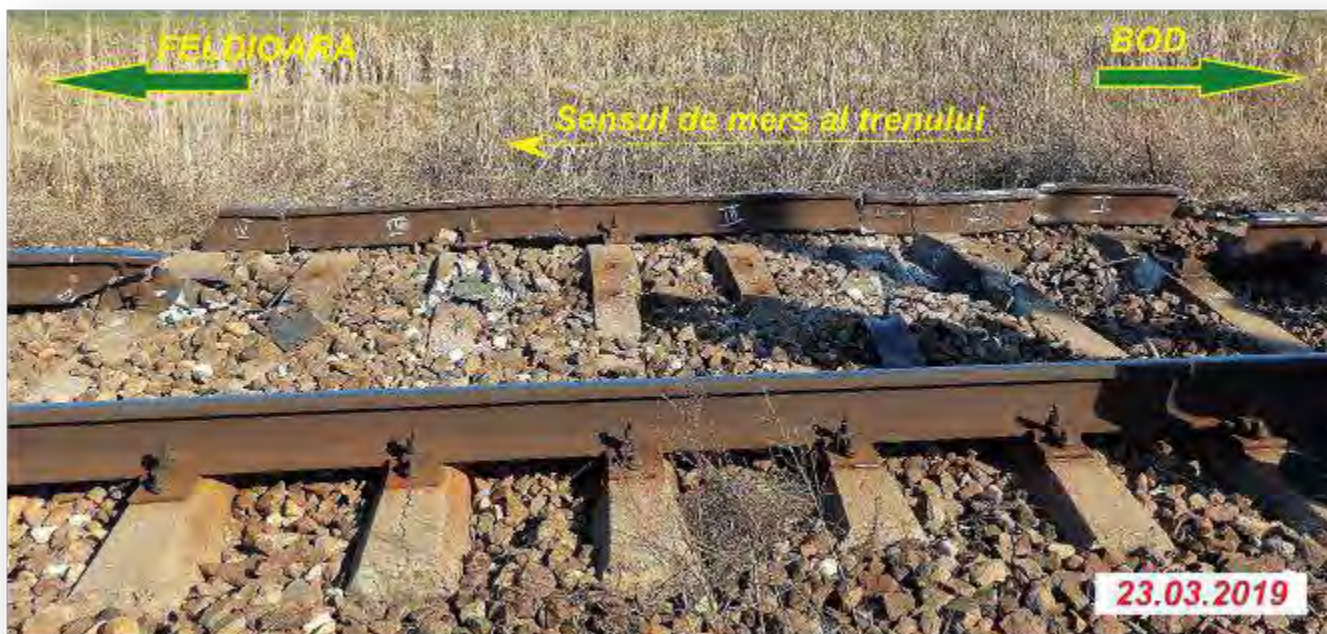
Lungimile bucăților de șină ruptă au fost măsurate la talpa șinei, însumând 4,32 m. Diferența de 0,26 m (până la 4,58 m) provine din lipsa unei bucăți de la talpa șinei între bucata cu nr. IV și șina rămasă în cale, capătul dinspre Hm Feldioara. Bucățile de șină au fost poziționate pentru a fi reconstituită forma inițială a șinei rupte, ordinea lor fiind: I, V, II, III, VI, IV (*Foto nr.6*).

Foto nr.6 – Reconstituirea șinei cu ruperi multiple

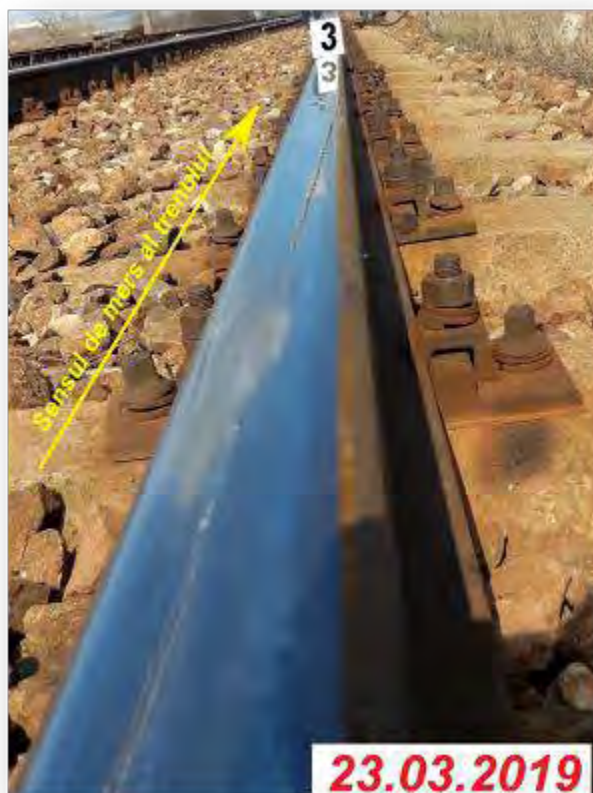
Foto nr.7 – Punctul de cădere a roții - „3”

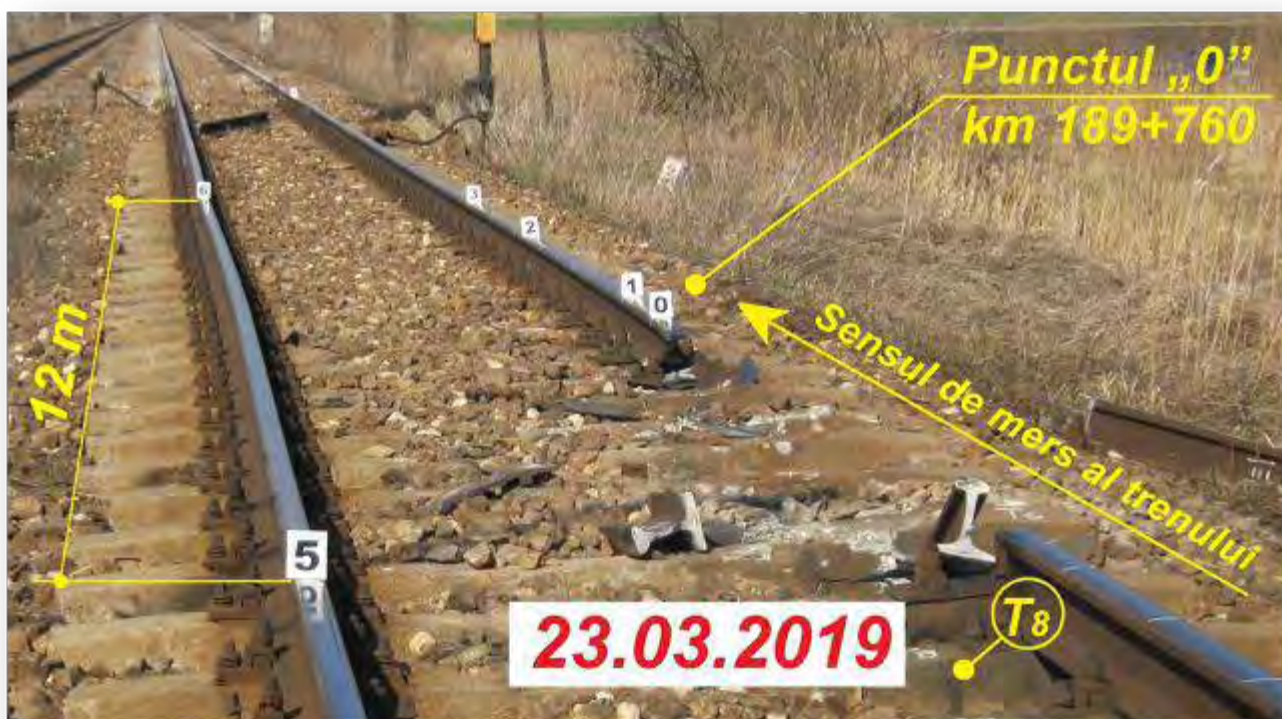
Foto nr.8 – Punctele marcate pe șine: 0 ÷ 6

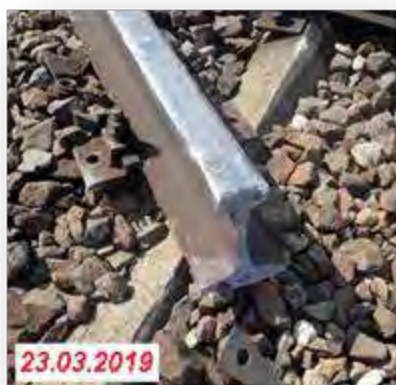
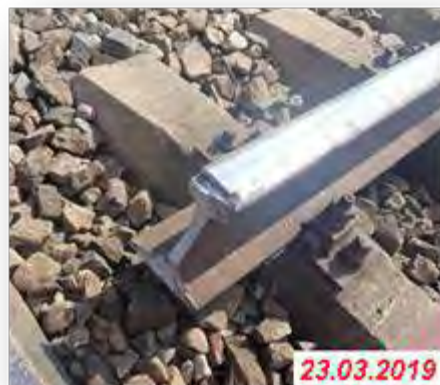
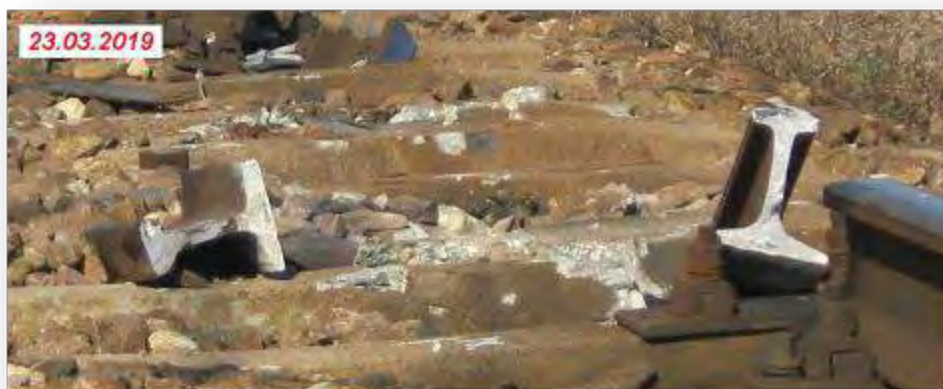
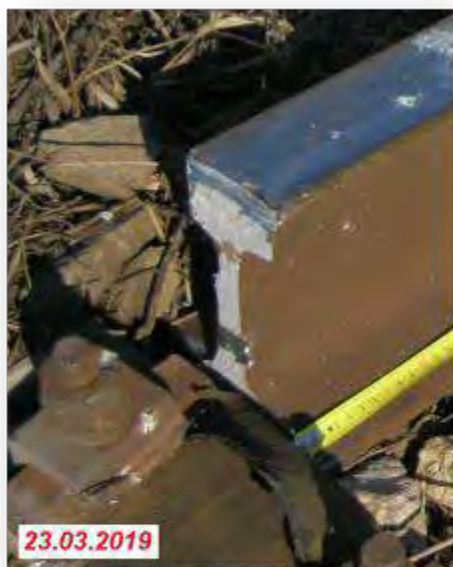
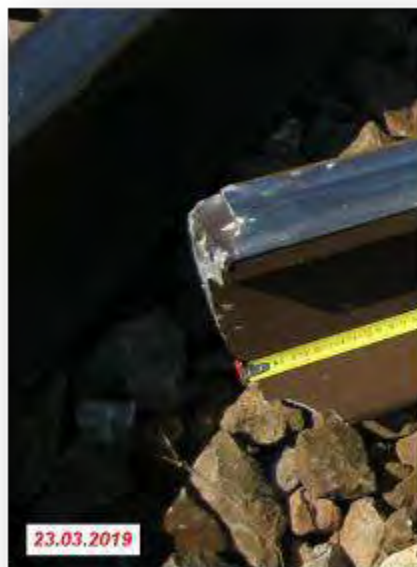
Urmare încercărilor efectuate, s-a ajuns la concluzia că „toate șinele prezintă un grad de deteriorare avansat al suprafeței ciupercii, cu uzură pronunțată, tasare, cavități și știrbituri de material pe arii considerabile. Ruperea cupoanelor a fost completă și s-a produs în plan transversal prin toate cele 3 (trei) elemente ale șinei. Stratul alb, dur, cu tendință de exfoliere denotă o utilizare îndelungată a tronsoanelor de șină”.

Conform raportului întocmit, „ruperea a fost inițiată din defectele de tip „head checking – fisurare prin oboseală de contact” sau „gauge corner cracking”, prezente la suprafața de rulare a șinelor, cauzate de alternarea tensiunilor de contact normale cu cele tangențiale și de pseudo alunecările roților

materialului rulant”. Microfisurile se formează în șiruri cvasicontinue pe suprafața de rulare, cu distanțe apropiate între ele și se propagă sub unghiuri ascuțite, de aprox. de 20° față de aceasta. Oboseala apare în oțelul de șină, atunci când tensiunile suportate sunt peste un anumit nivel și când numărul de cicluri de încărcare ale traficului sunt suficient de mari. Fisurarea termică combinată cu procesul de rupere la scară micro prin forfecare ductilă, a condus la o uzură parchetară a ciupercii șinei, precum și la oboseala materialului”.

Foto nr.9 ÷13 – Secțiuni de rupere a șinei din cale

Concluziile raportului de încercări de laborator, prezentate pe scurt la punctul 6.1 din prezentul raport de investigare, relevă faptul că ruperea șinei a fost inițiată din defectele de fisurare prin oboseală de contact sau de cele prezente la suprafața de rulare a șinelor.
