## RAPORT DE INVESTIGARE

privind incidentul produs la data de 23.02.2019,  
între Stația CFR Valea Vișeuului și Halta de mișcare Leordina, prin depășirea de către trenul de  
călători nr.4650, a vitezei maxime admise pe restricția de viteză de 20 km/h prevăzută în B.A.R.  
decada 21-28 februarie, de la km 2+980 la km 4+250.

*Raport de investigare ediție finală  
19 februarie 2020*

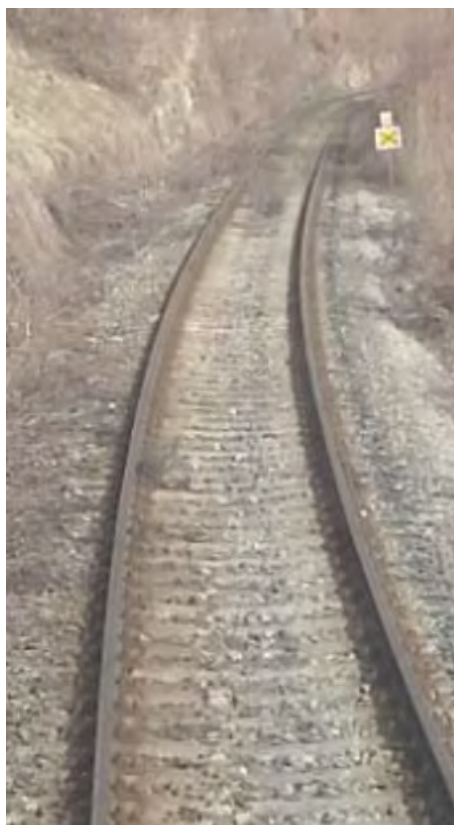
Fig. 2 – paleta cu fața galbenă cu dungi negre în diagonală

Astfel, în parcursul său, trenul a întâlnit paleta cu fața galbenă cu dungi negre în diagonală spre tren, care indica începutul de restricție și indicatorul cu cifre de 20 km/h montat pe paletă care indica viteza redusă ordonată și în consecință mecanicul de locomotivă a luat măsuri de reducere a vitezei la mai puțin de 20 km/h, circulând pe o distanță de 100 metri cu viteza între 15-20 km/h.

Trenul a respectat însă viteza ordonată de 20 km/h numai pe primii 100 m ai restricției, apoi viteza a sporit până la 43 km/h. Trenul a circulat astfel 1170 m cu viteze mai mari decât viteza maxim admisă de 20 km/h.

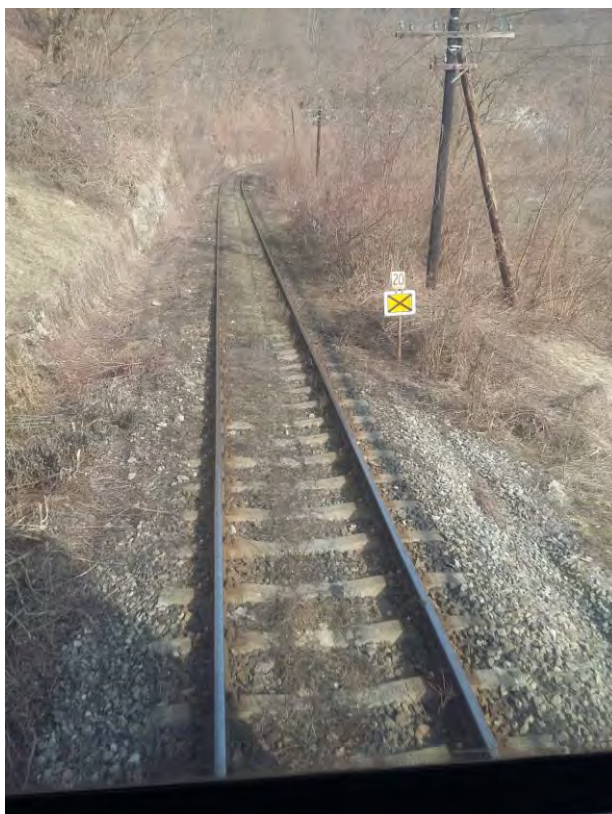
Fig. 2 – paleta cu fața galbenă cu dungi negre în diagonală

Valoarea maximă a vitezei de 36 km/h cu care trenul a circulat pe zona cu restricție de viteză situată de la km.2+980 la km.4+250, a fost identificată prin citirea înregistrărilor din instalația de vitezometru tip IVMS cu memorie nevolatilă a locomotivei DA 1400, aparținând SNTFC „CFR Călători” SA -SRTFC Cluj-Depoul Satu-Mare și sunt consemnate în *Procesul verbal nr. CJ.T1/7.6/1044/06.03.2019* întocmit de Depoul Cluj-Napoca.
