RAPORT DE INVESTIGARE

al accidentului produs la data de 15.09.2019, pe raza de activitate a Sucursalei Regionale de Căi Ferate Brașov, în stația CFR Bod, în circulația trenului de marfă nr.50418, aparținând operatorului de transport feroviar UNICOM TRANZIT SA, prin deraierea pe schimbătorul de cale nr.14 a locomotivei EA nr.91 53 0 400386-5 de primul boghiu, în sensul de mers al trenului.

*Raport de investigare
14.09.2020*

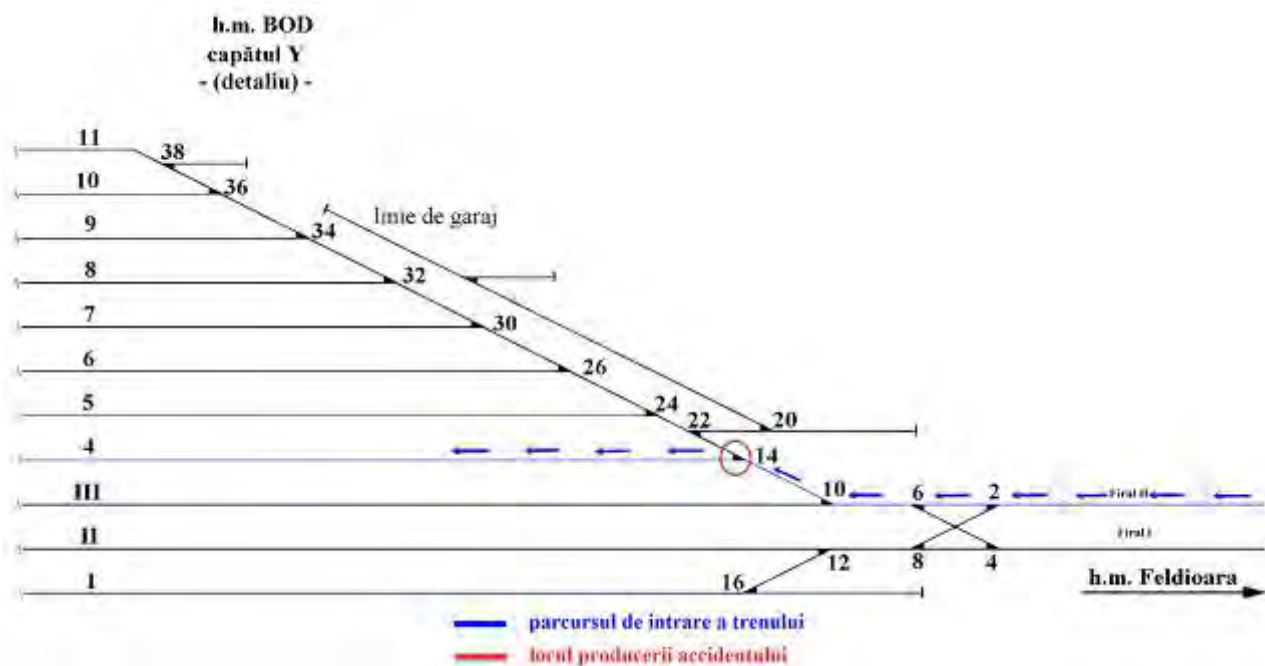
Foto nr.2 - locul producerii deraierii

Accidentul s-a produs în stația CFR Bod, în capătul Y al stației, pe zona schimbătorului de cale nr.14.

Realizarea parcursului de primire a trenul de marfă nr.50418, la linia 4 din stația CFR Bod, s-a făcut prin manipularea, manevrarea și înzăvorârea în parcursul comandat al macazurilor nr.2 și nr.8, nr.4 și nr.6, nr.10 și nr.14. În acest parcurs, macazul propriu-zis al schimbătorului de cale nr.14 a fost manevrat în poziție „pe abatere” (acces la linia 4), schimbătorul de cale fiind atacat pe la vârful.

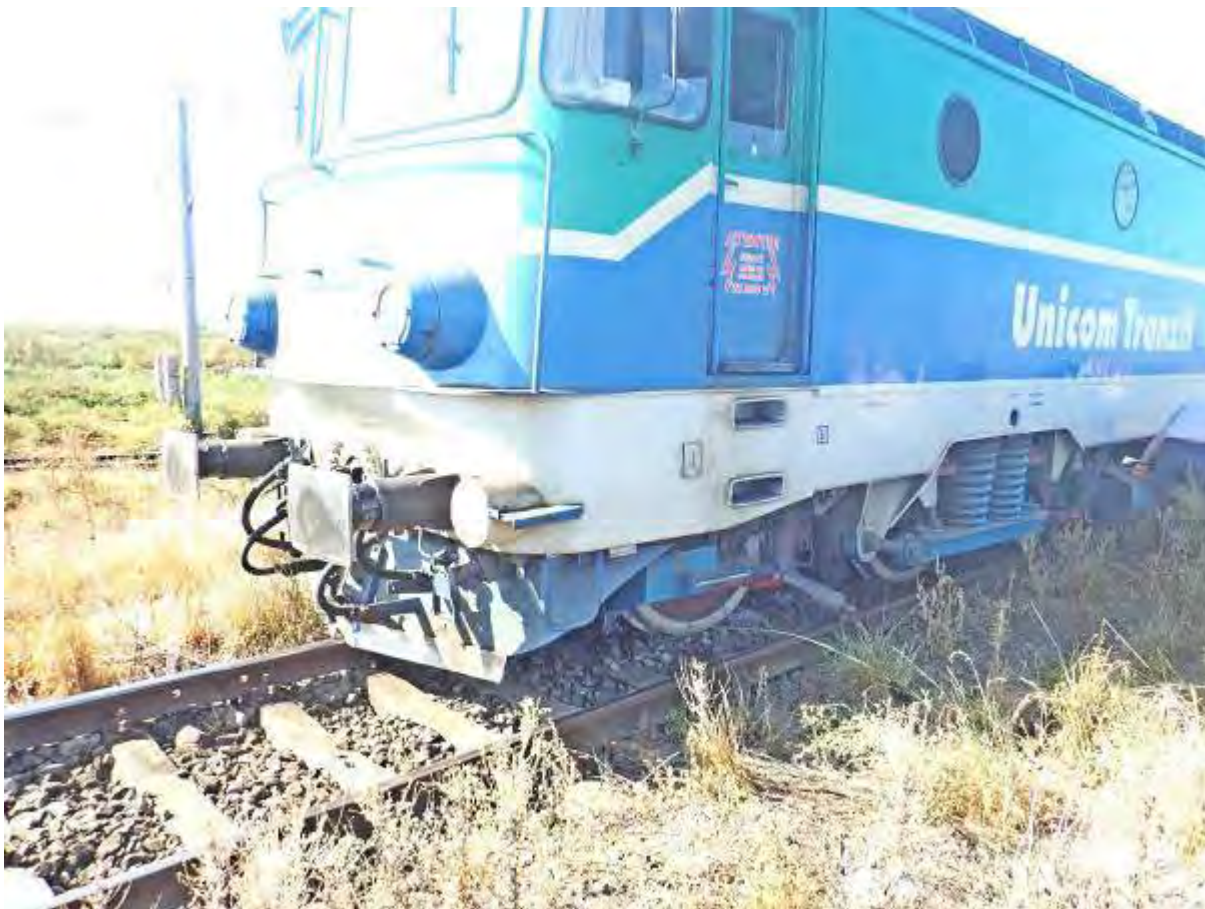
foto nr.1 - poziția locomotivei după deraiere

Locomotiva a fost condusă de la postul de conducere nr.II și după oprirea trenului, avea primul boghiu în sensul de mers deraiat spre partea dreaptă, către linia nr.5 – *foto nr.1*.

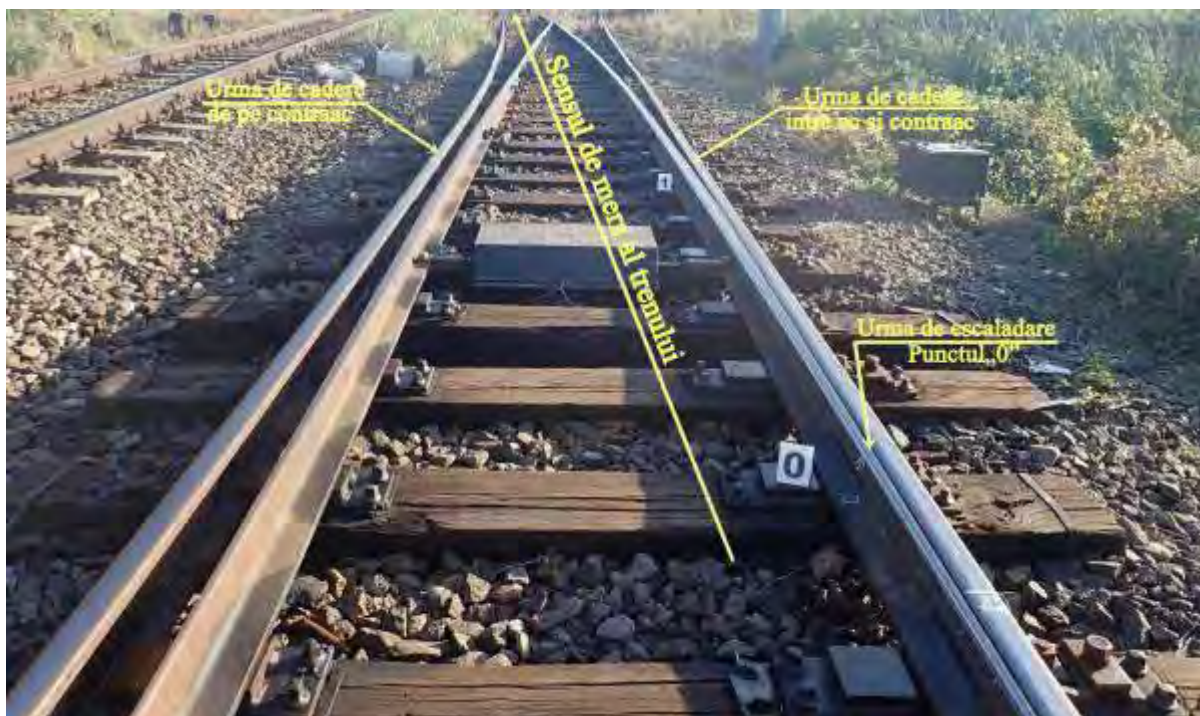
foto nr.2 – urmele deraierii

- prima urmă de rulare anormală a unei roți este o urmă specifică de escaladare a feței laterale active a acului curb pe zona prelucrată prin rabotare, de către buza bandajului unei roți din partea dreaptă;
- această urmă de rulare se afla la o distanță de 3860 mm după prima joantă a contraacului drept. Membrii comisiei au stabilit că acesta este punctul de început al deraierii, fiind notat cu cifra „0”;
- de la punctul „0”, în sensul de mers al trenului, s-a constatat o urmă de rulare a buzei roții pe suprafața superioară a acului curb pe o distanță de 3470 mm, până în punctul marcat pe teren cu „1”;

- la punctul „1” urma de rulare părăsește flancul exterior al acului curb, între acul curb și contraacul drept;

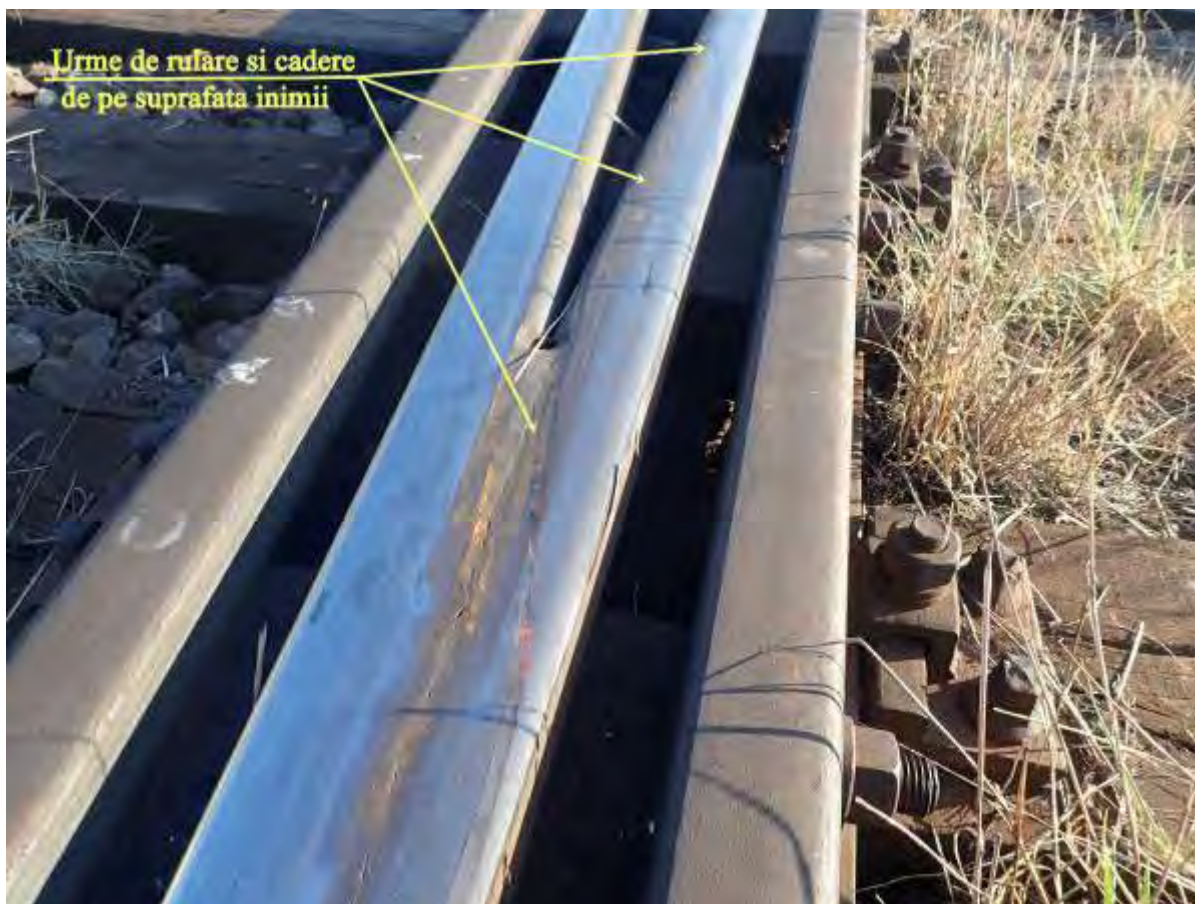
foto nr.3 – urme de rulare în stare deraiată pe inima schimbătorului

- în sensul de mers al trenului, de la punctul „1”, au fost constatate urme de lovire a proțapilor, a șuruburilor verticale și ale piulițelor sistemului de prindere indirectă tip K, a șuruburilor orizontale de la joanta de vârf a inimii de încrucișare și de escaladare a șinei cot din partea dreaptă;
- roțile din dreapta au rulat pe suprafața inimii de încrucișare a schimbătorului de cale nr.14 și au părăsit-o în exteriorul liniei 4, pe partea dreaptă în sensul de mers;

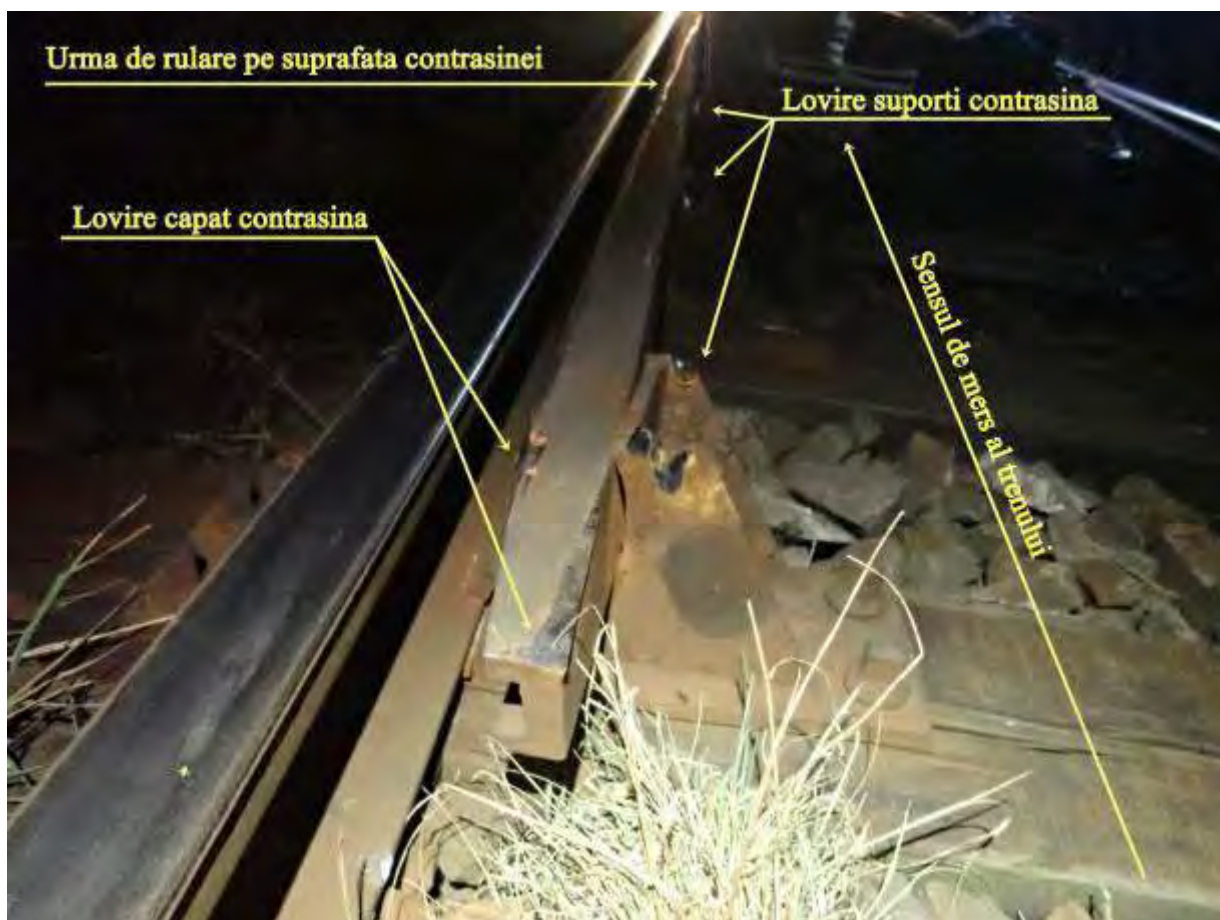
foto nr.4 - urme de rulare în stare deraiată pe contrașină

- la punctul marcat pe teren cu „1”, translatat pe contraacul curb, s-a constatat o urmă de pășire a flancului activ a contraacului curb;
- de la acest punct s-au identificat urme de lovire a proțapilor, a șuruburilor verticale și ale piulițelor sistemului de prindere indirectă tip K, a capătului de contrașină de pe linia abătută;
- roțile din stânga au rulat pe suprafața superioară a contrașinei, a suporturilor metalice consecutive de prindere ale acestei contrașine de traverse și au căzut între șinele liniei abătute spre călcâiul schimbătorului, partea dreaptă în sensul de mers.

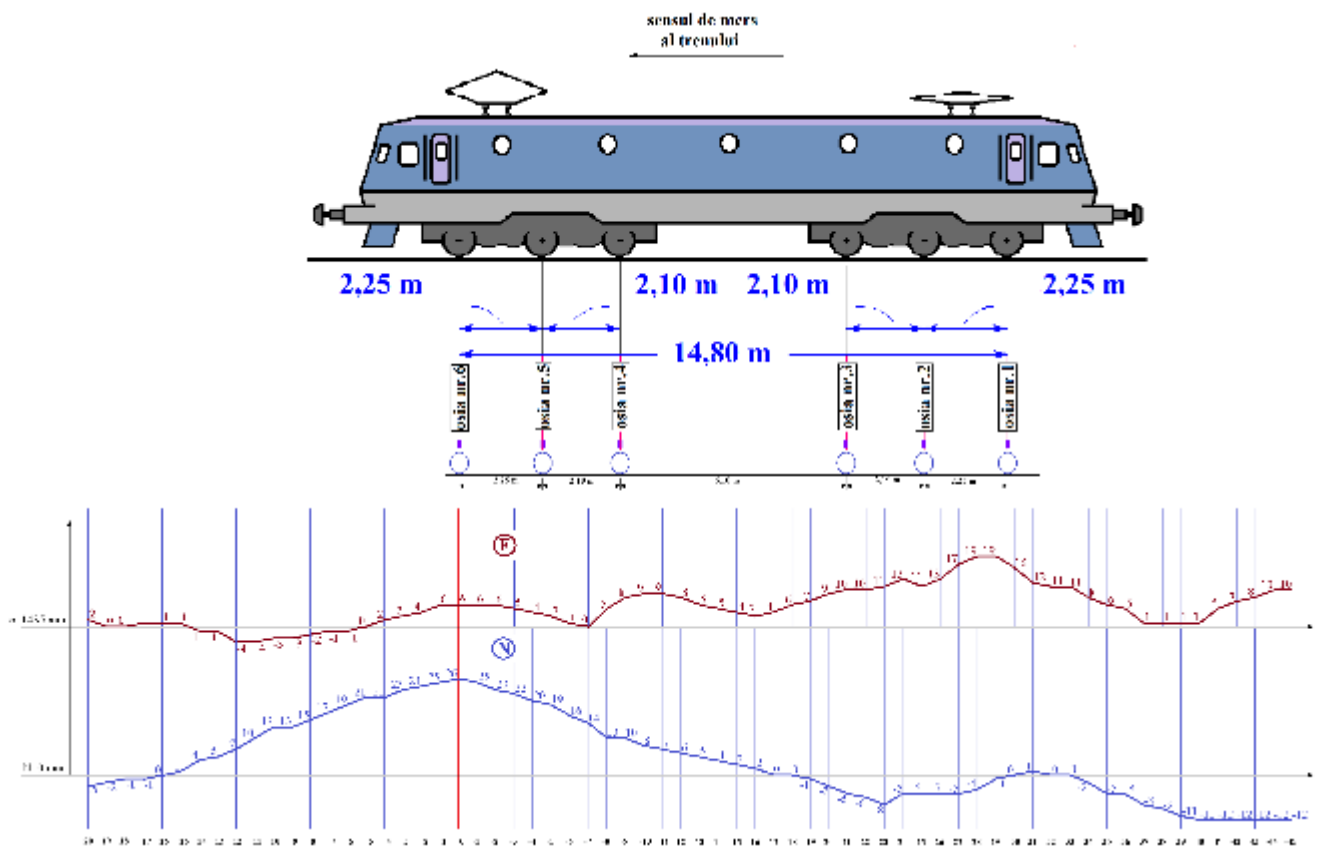
Figura. nr.3 - Diagramele ecartamentului și nivelului transversal

Valorile măsurătorilor la ecartament depășesc toleranțele în exploatare pentru ecartamentul de 1435 în următoarele puncte: „-33”, „-32”, „-31”, „-30”, „-29”, „-28”, „-27”, „-26”, „-25”, „-24”, „-23”, „-2”, „-1”, „0”, „1”.

Variația ecartamentului maxim admisă în exploatare (2 mm/m) a fost depășită între punctele: „-44” și „-39”; „-38” și „-34”; „-32” și „-29”; „-24” și „-22”; „-18” și „-16”; „-14” și „-12”; „-10” și „-6”.

Diagrama ecartamentului căii indică faptul că, pe traseul în curbă al direcției „abatere” a schimbătorului de cale nr.14 (pe care a circulat trenul) și pe traseul în aliniament al panoului dintre schimbătorii de cale nr.10 și nr.14, ecartamentul depășea valorile toleranțelor din codurile de practică.

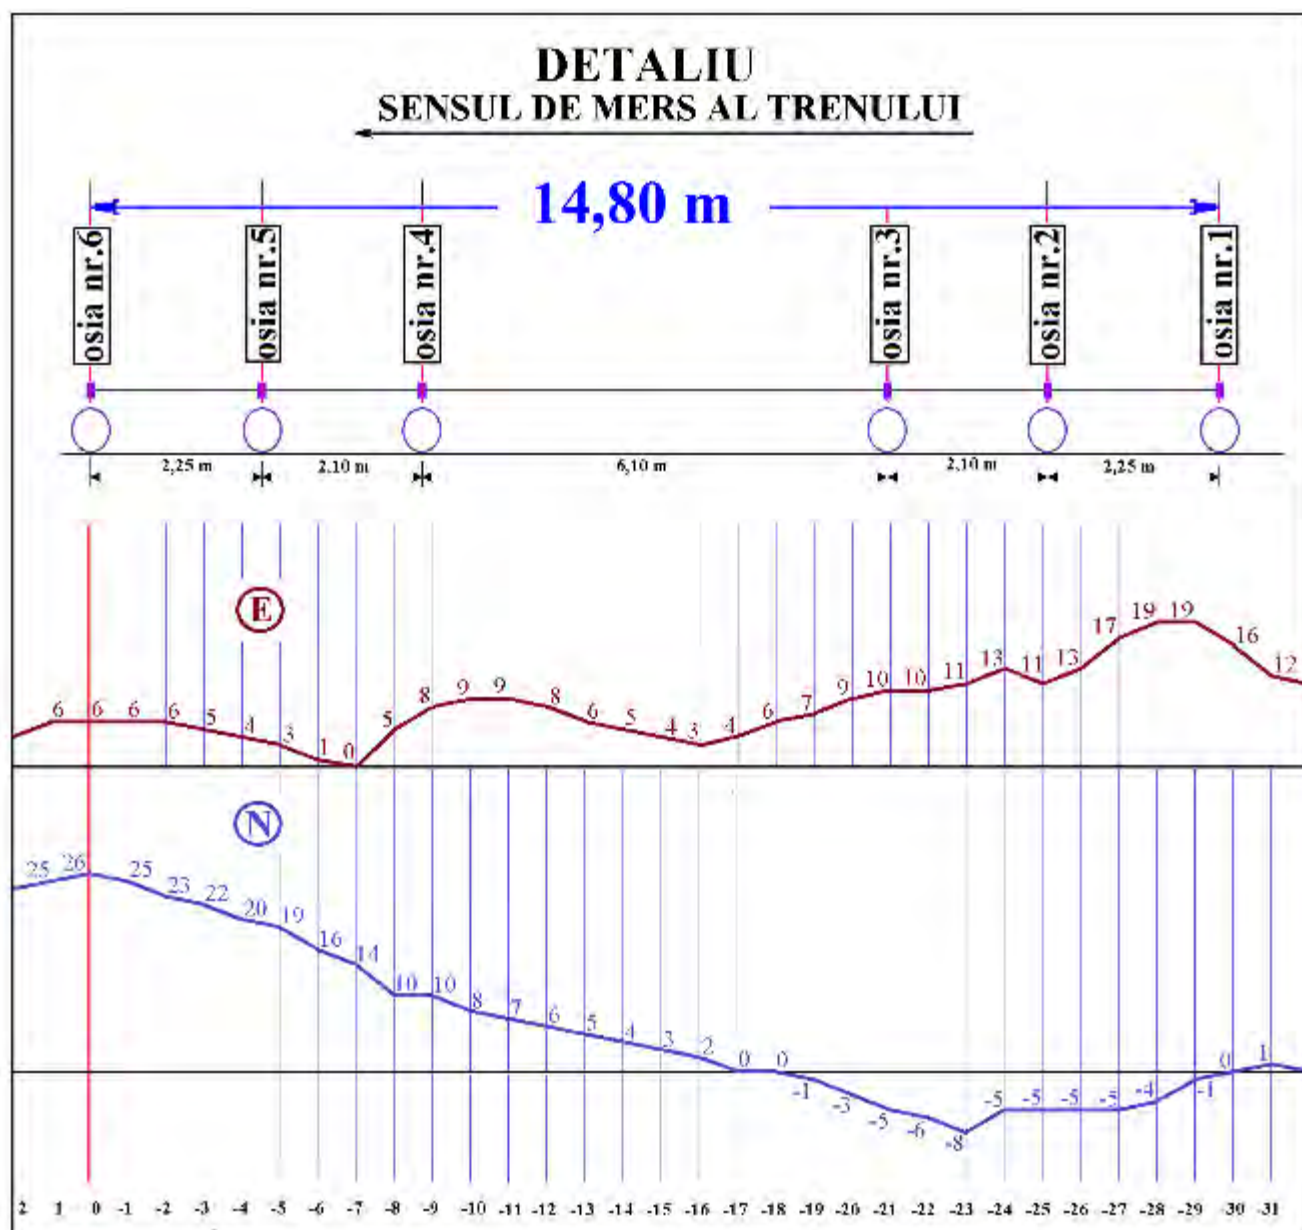
Fig. nr.4 - detaliu diagrame ecartament și nivel transversal

Valorile măsurătorilor la nivelul transversal al căii, pe schimbătorul de cale nr.14 depășeau toleranțele admise la nivel în profilul transversal de la punctul „-8” la punctul „+12”. Astfel, **valoarea măsurătorii la nivel transversal în punctul „0” depășea toleranța admisă de +5 mm cu +21 mm.**

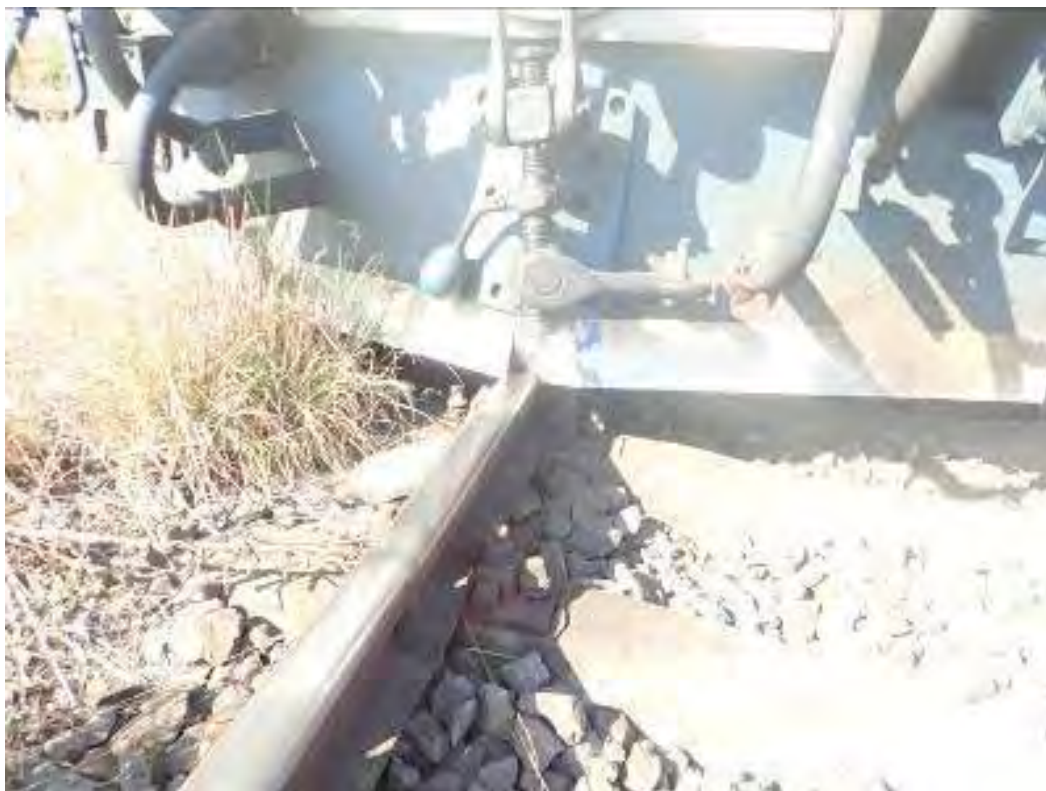
Foto nr.5 – poziția plugului locomotivei deraiate

Partea din mijloc a curățitorului de cale (plug) al locomotivei era poziționat pe șina din dreapta a liniei 4 și era lovit la partea inferioară - *foto nr.5.*

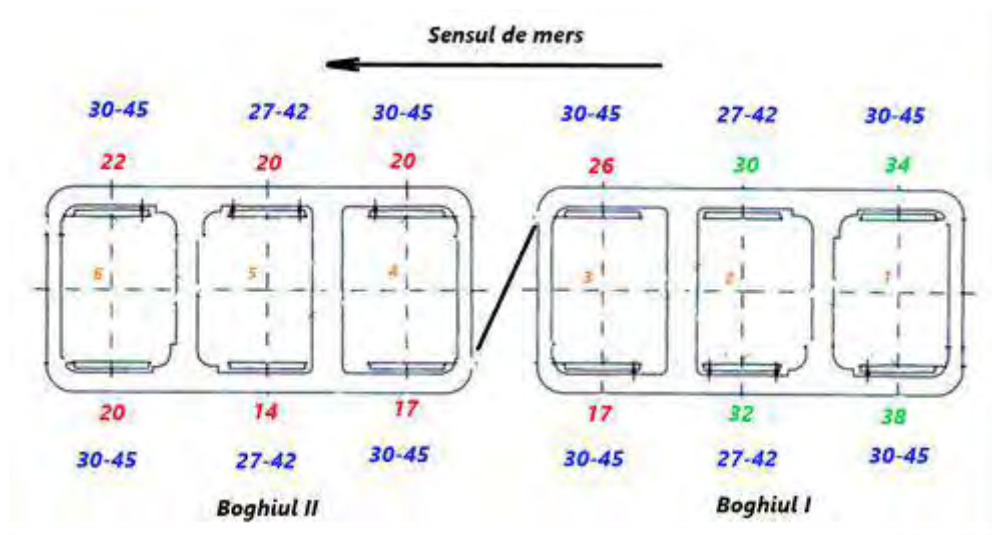
Figura nr.5

Mențiune: Datorită faptului că locomotiva a circulat cu postul de conducere nr.II în față, în tabelul de mai sus partea stângă a fost dreapta în sensul de mers și partea dreaptă a fost stânga în sensul de mers – fig. nr.5

d) Jocul vertical dintre rama boghiului și cutia locomotivei corespunzător boghiului nr.II partea stângă (dreapta sens de mers), nu se încadra în prevederile ordinului menționat, fiind mai mare cu 5 mm față de valoarea maximă admisă;

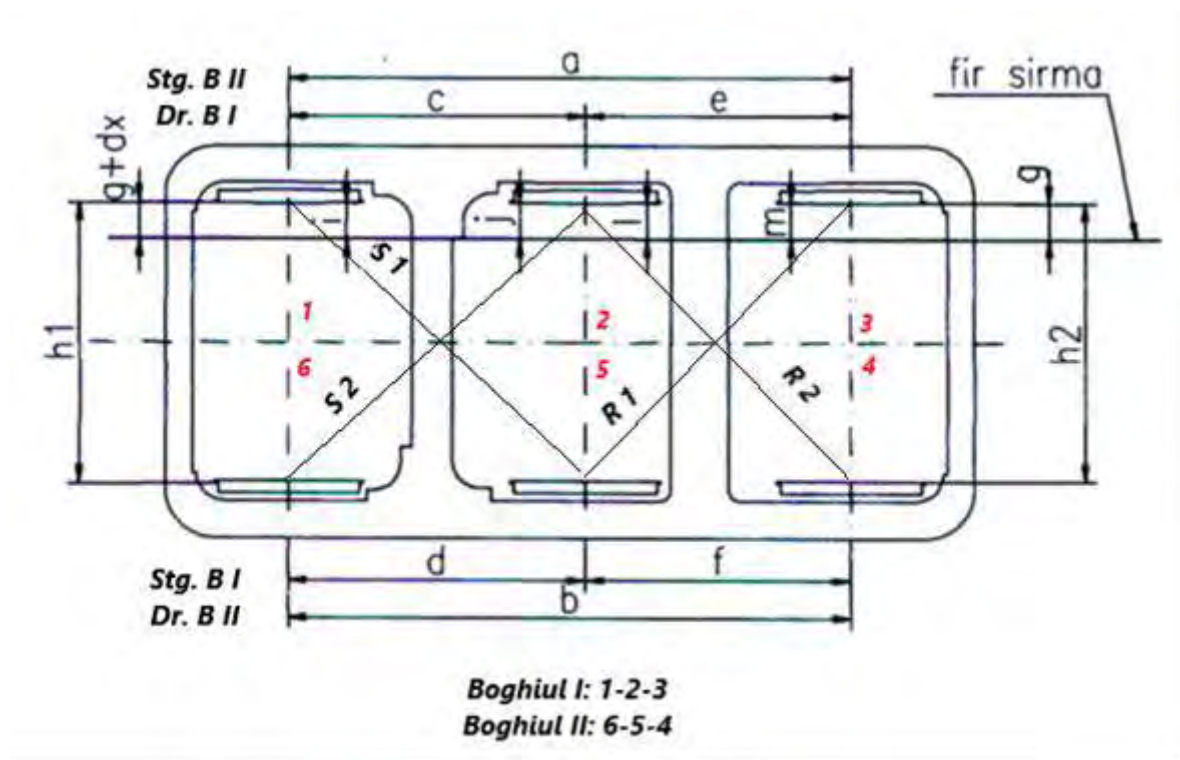
Figura nr.6

A fost efectuată verificarea alinierii și a paralelismului osiilor în conformitate cu prevederile din Norma tehnică feroviară aprobată prin OMT nr.366/2008 și s-au măsurat inclusiv diagonalele S1, S2, R1 și R2, corespunzătoare celor două boghiuri – *fig.nr.6*.

Rezultatele obținute ca urmare a acestor verificări (chiar efectuate după deraiere – *tabelul nr.1* – s-au notat cu roșu valorile care nu au corespuns)), nu au fost de natură să stabilească faptul că alinierea și paralelismul osiilor ar fi putut fi un factor care să fi contribuit la producerea accidentului,

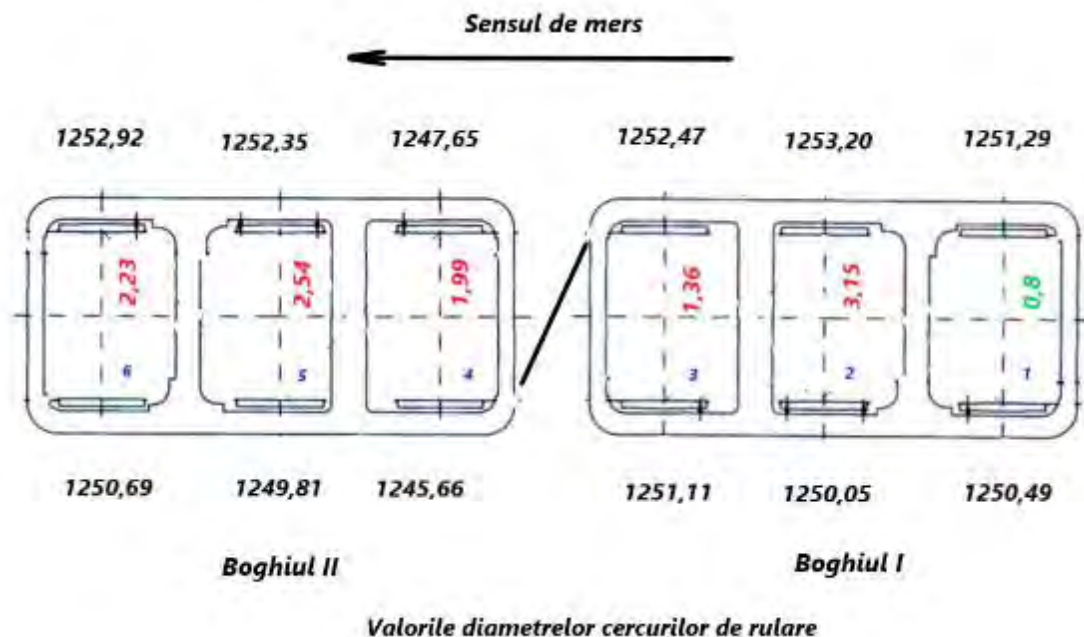
Fig. nr.5 – Valori / diferențe diametre cercuri de rulare

Menționăm faptul că, așa cum reiese din Tabelul nr.2 și fig. nr.5, cu excepția osiei nr.1 (ultima în sensul de mers), toate celelalte osii aveau valorile diferențelor între diametrele roților peste limita admisă, cu viteze unghiulare diferite, fapt ce a creat decalaje mari între punctele de contact ale roților și creșteri ale unghiurilor de atac.
