RAPORT DE INVESTIGARE

al accidentului feroviar produs la data de 31.07.2019 pe raza de activitate a Sucursalei Regionale CF Craiova, pe secția de circulație Roșiori Nord - între halta de mișcare Plosca și stația CFR Alexandria, în P.O. Buzescu - km 217+250

*Raport de investigare
Ediție finală 30 iulie 2020*

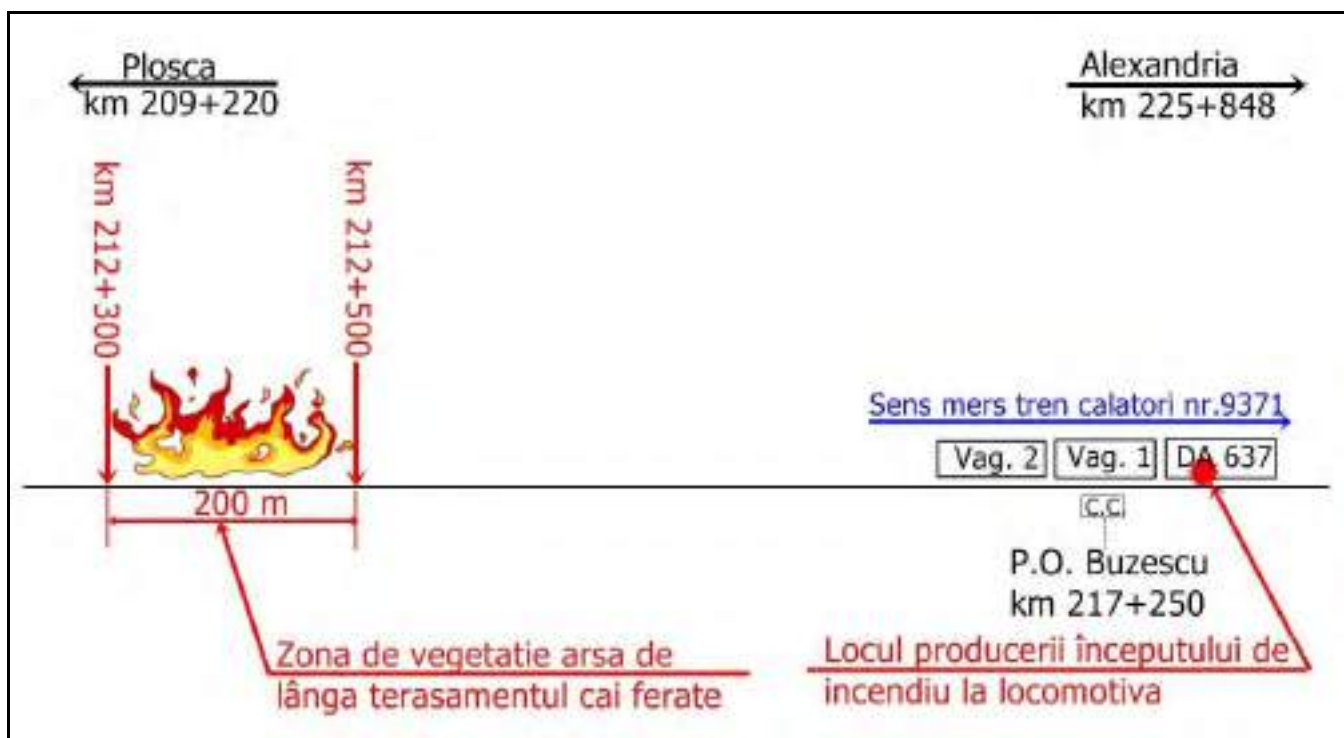
După plecarea trenului de călători nr.9371 din halta de mișcare Plosca la ora 17.03'.54" acesta a trecut pe o porțiune de cale ferată care a fost afectată, pe partea stângă a sensului de mers a trenului, până în capătul traverselor, de un incendiu de vegetație produs între km 212+300 - km 212+500 (Fig. 2).

Fig. 2 Schița cu locul producerii incendiului de vegetație

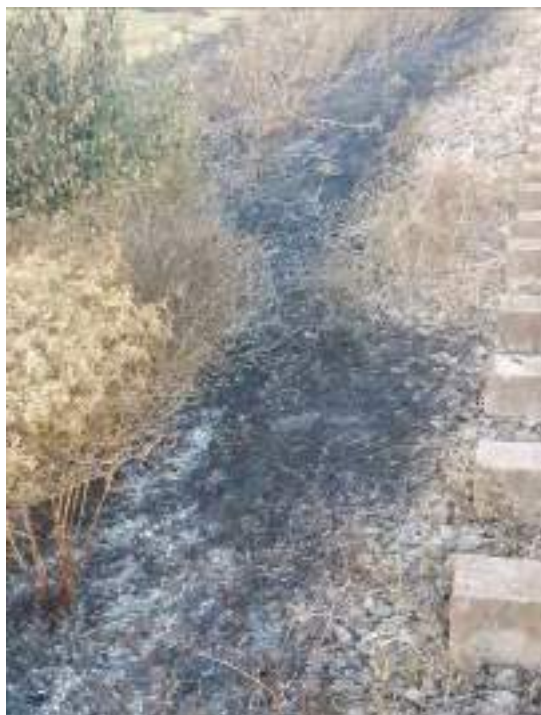
În urma verificărilor efectuate pe teren între halta de mișcare Plosca și P.O. Buzescu de la km 212+300 la km 212+500 s-a constatat vegetație arsă în apropierea căii ferate până în marginea capetelor de traverse pe partea stângă sens de mers a trenului de călători nr.9371 (Fig. 3 și 4)

Fig. 3 Vegetație arsă până în capătul traverselor

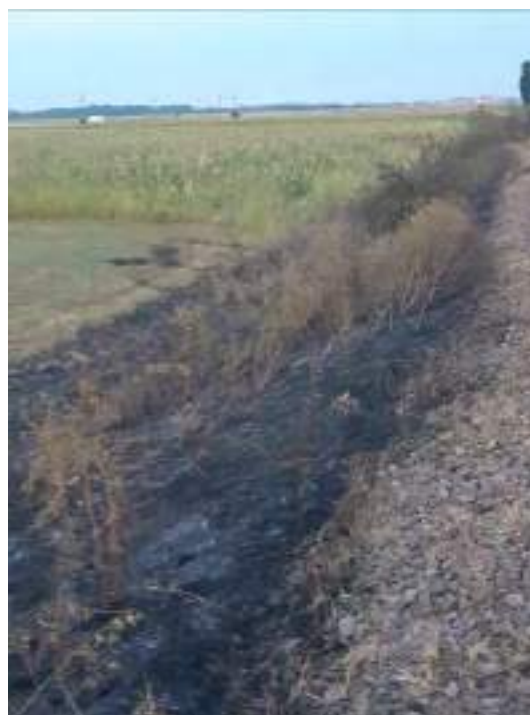
Fig. 4 Vegetație arsă de-a lungul căii ferate

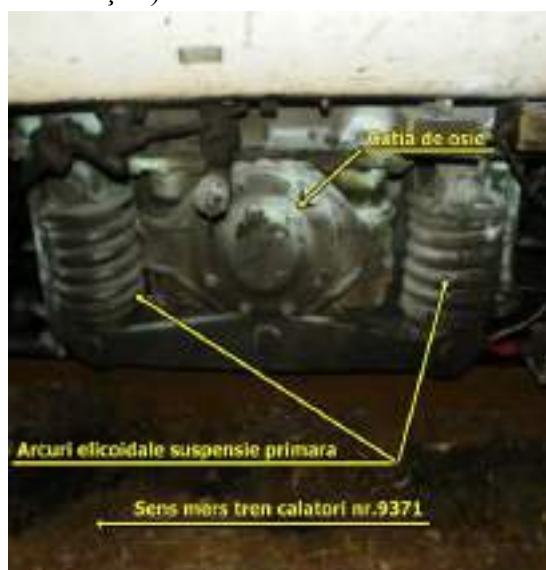
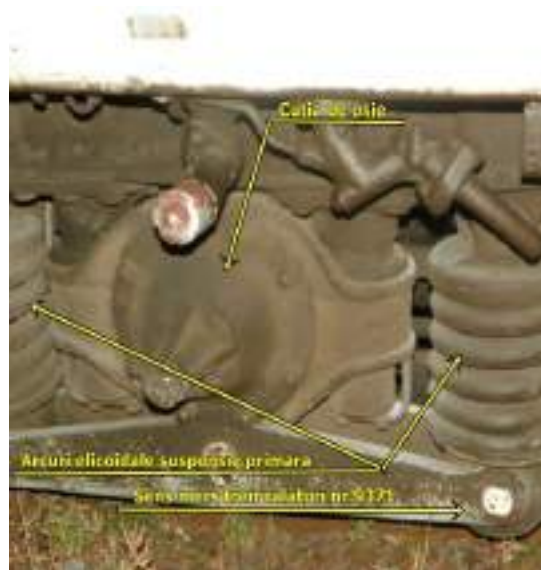
- elementele suspensiei și cutiile de osie la osia nr.4 cu vopseaua afectată termic (Fig. 5 și 6)

Fig. 5 Elementele suspensiei și cutia de osie partea dreaptă sens mers

Fig.6 Elementele suspensiei și cutia de osie partea dreaptă sens mers

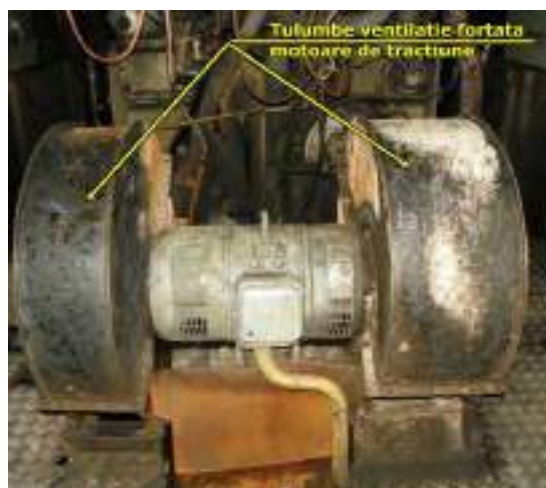
- tulumbele partea dreaptă și stânga la grupul de ventilație forțată motoare de tracțiune post nr.II de conducere cu vopseaua afectată termic (Fig. 7);
- cap motor diesel la postul nr.II de conducere cu vopseaua afectată termic (Fig. 8);

Fig. 7 Grup ventilație forțată motoare de tracțiune post nr.2 de conducere

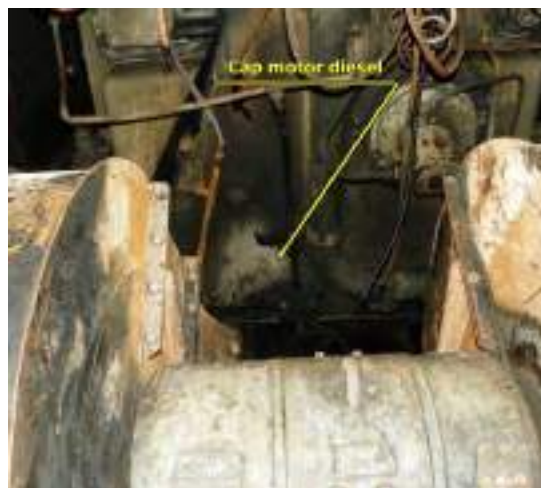
Fig. 8 Cap motor diesel partea post nr.II de conducere

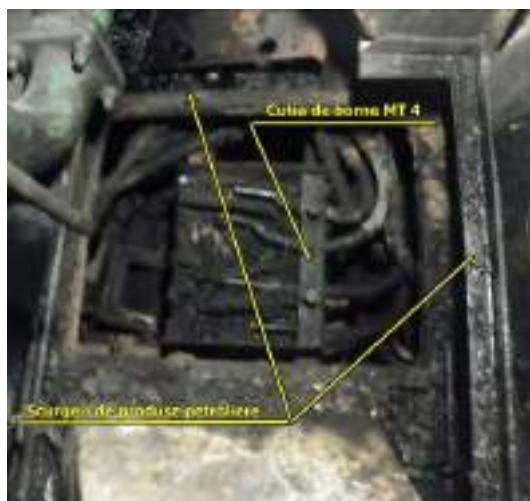
- cutia borne de legătură MET nr.4 afectată termic din exterior, iar la interior, manșoanele de protecție înseriere cablaj MET nr.4 afectate termic – arse, bridele de fixare a cablajului de forță afectate termic – arse (Fig. 9);
- scurgeri de produse petroliere în zona cutiei de borne de la MET nr.4 (Fig. 9 și 10);

Fig. 9 Cutia de borne de legătură pentru MET nr.4 și scurgeri de produse petroliere

Pierderile și scurgerile mari de produse petroliere care au favorizat producerea acestui început de incendiu se datorează etanșeității necorespunzătoare a instalațiilor de combustibil și ungere motor diesel, instalații care datorită nerespectării Normativului feroviar N.F. 67-

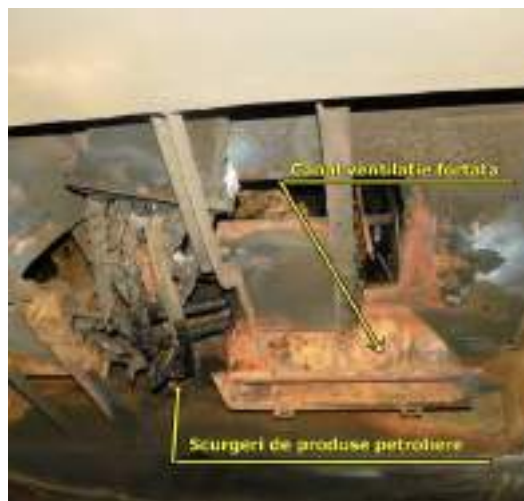
Fig.10 Scurgeri de produse petroliere în zona cutiei de borne și canalul de ventilație la MET nr.4

- cablurile de forță, de inseriere, de la canalul de cabluri la MET nr.5 cu izolația de protecție afectată termic , pe o lungime de 40 cm, la o distanță de 20 cm de la papucii de legătură (Fig. 12);
- canalul de ventilație forțată de la postul nr.II pentru MET nr.4 cu vopseaua afectată termic – arsă (Fig. 10).

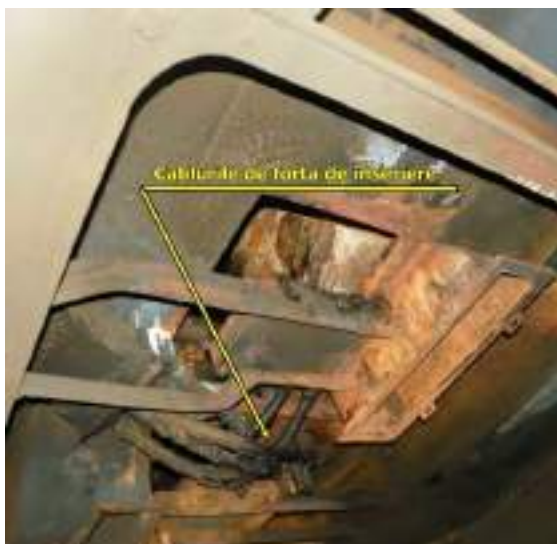
- cablurile de forță, de înseriere, de la canalul de cabluri la MET nr.4 cu izolația de protecție afectată termic la exterior, de la papucii de legătură arși pe o lungime de 30 cm (Fig. 11);

Fig. 11 Cablurile de forță, de inseriere, de la canalul de cabluri la MET nr.4

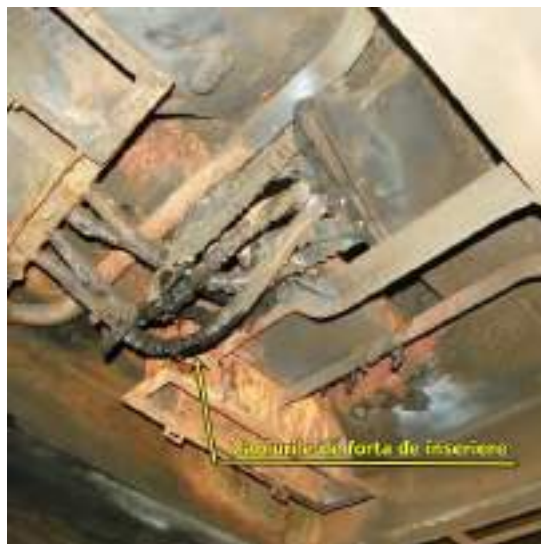
Fig. 12 Cablurile de forță de inseriere, de la canalul de cabluri la MET nr.5

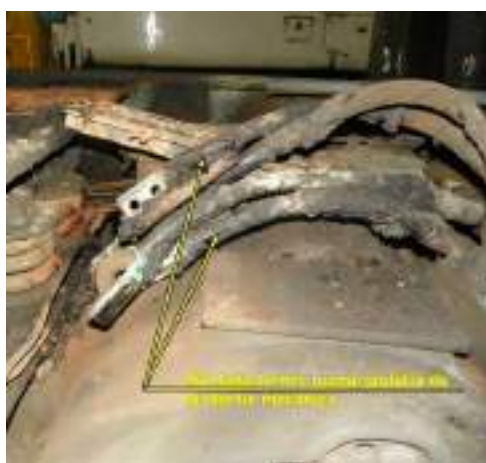
- burduful din circuitul de ventilație al MET nr.4 a fost ars;
- cablurile de alimentare (cablajul de forță) ale MET nr.4 aveau numai izolația de protecție mecanică afectată termic – arsă circa 40-50 cm de la papucii de legătură (Fig. 13);
- izolația cablurilor de alimentare (cablajul de forță) neafectată termic (Fig. 13 și 14)

Fig. 13 Cablaj forță MET nr.4

- papucii de legătură ai cablajului de forță ai MET nr.4 ai cablajului de forță din canalul de cabluri în zona de contact electric cu suprafață normală fără urme de încălzire de la contact imperfect (Fig. 13)

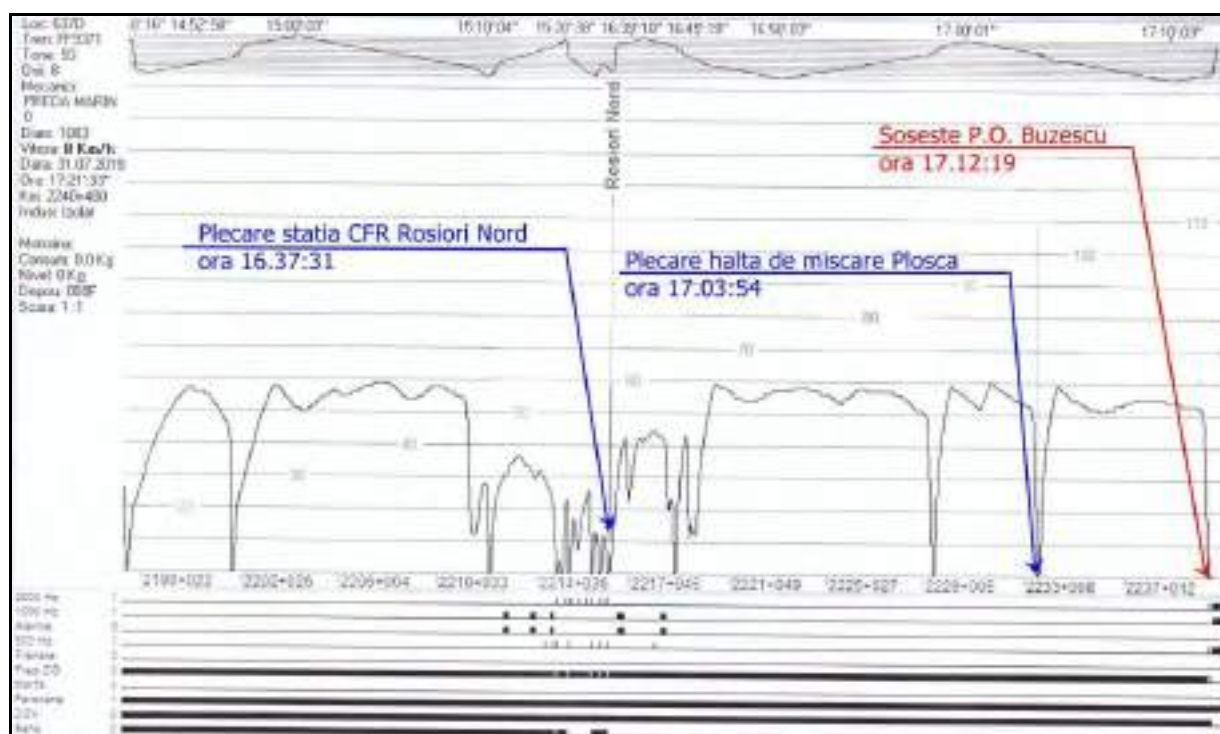
- a parcurs o distanță de 6477 metri iar de la viteza de 53 km/h la ora 17.11'.29" a frânat trenul pe o distanță de 433 metri, într-un timp de 50" și a oprit la ora 17.12'.19";

- la ora 17.21'.23" a pus trenul în mișcare și a mai parcurs o distanță de 26 metri cu viteza de 1 km/h după care a oprit trenul la ora 17.21'.33" în P.O. Buzescu.

Fig. 15 Diagrama IVMS cu vitezele locomotive diesel electrice DA 637 înainte de producerea accidentului.

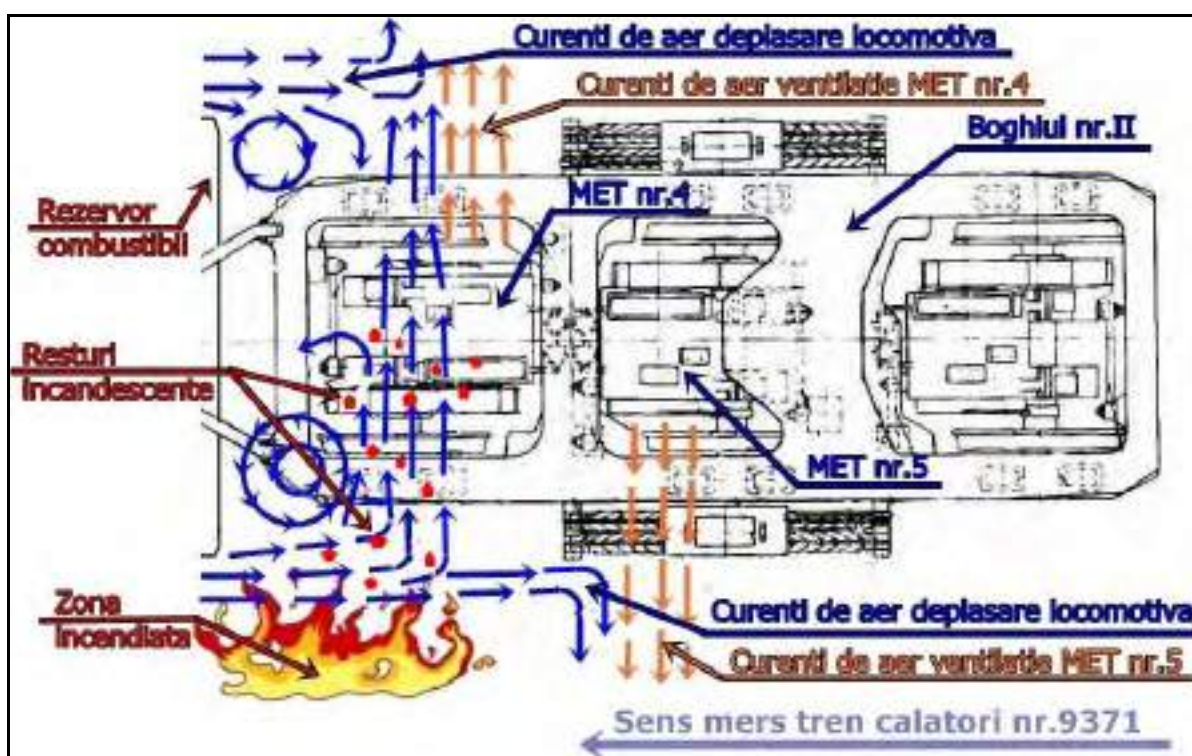
După plecare din halta de mișcare Plosca la ora 17.03'.54" trenul de călători nr.9371 a circulat până la P.O. Buzescu cu viteze cuprinse între 51-59 km/h unde ca urmare a deplasării locomotivei și a funcționării ventilației forțate a motoarelor de tracțiune s-au format curenți de aer care la trecerea prin zona afectată de incendiul de vegetație au antrenat resturi incandescente care au fost introduse în spațiul dintre șasiul locomotivei și rama boghiului nr.II în zona osiei nr.4 (Fig. 16)

Fig. 16 Schiță formare curenți de aer datorită deplasării locomotivei

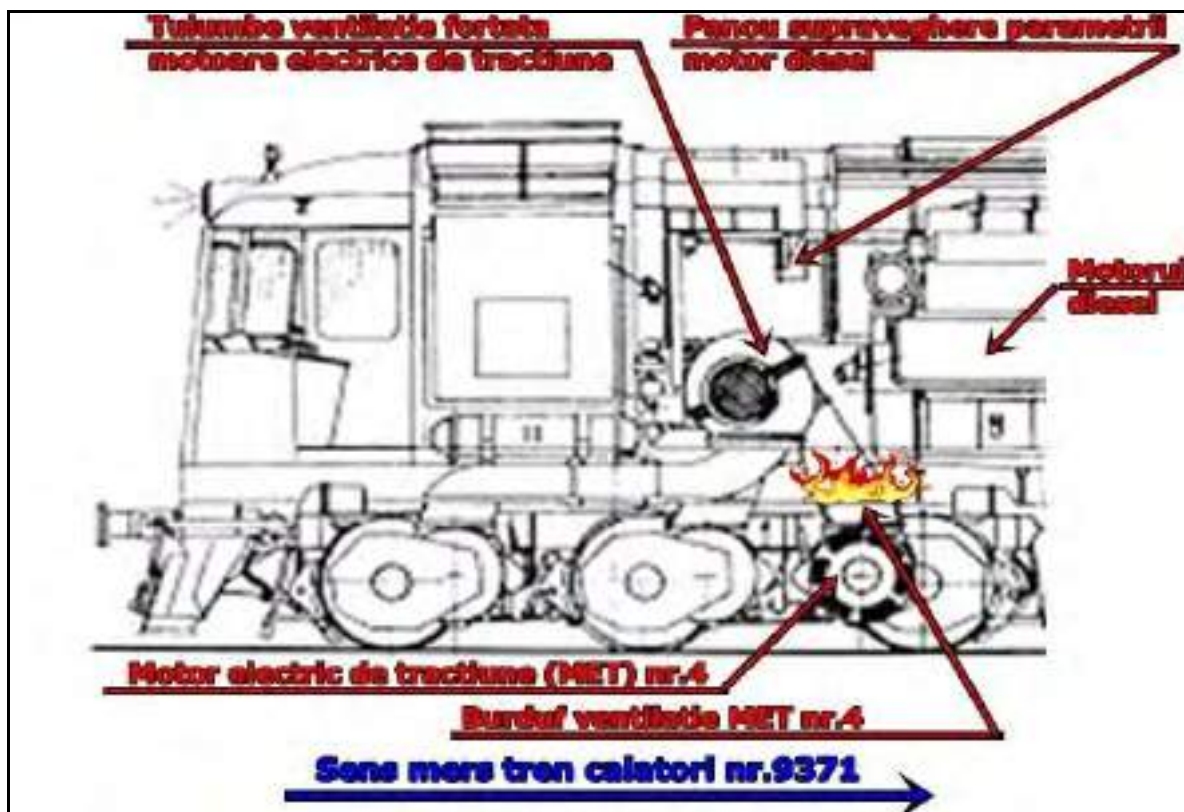
Datorită antrenării și introducerii acestor resturi incandescente în zona osiei nr.4 s-a produs aprinderea burdufului de aer din circuitul de ventilație forțată a MET nr.4, burduf confecționat din material textil care a fost îmbibat cu reziduri petroliere. De aici, datorită scurgerilor de produse petroliere, incendiul s-a propagat la suspensia primară, timonerie de frână osia nr.4, cablaj de forță MET nr.4 și 5, cutia de borne de legătură cablaj forță MET nr.4, cablaj forță la ieșire din canalul de cabluri și de aici în sala mașinilor în zona cap motor diesel de la postul nr.II de conducere afectând termic vopseaua de pe subansambluri și agregate din zona respectivă. (Fig. 17)

Fig. 17 Schiță cu propagarea, afectarea subansamblelor și agregatelor de către începutul de incendiu
