AGENȚIA DE INVESTIGARE FERROVIARĂ ROMÂNĂ - AGIFER

RAPORT DE INVESTIGARE

al accidentului feroviar produs la data de 30.06.2019, pe raza de activitate a Sucursalei Regionale CF Constanța, secția de circulație neinteroperabilă Palas – Năvodari, între stațiile Palas și Constanța Mărfuri, în circulația trenului de marfă 89573, la km 1+175 prin deraierea primului boghiu în sensul de mers al locomotivei DA 1513 care asigură remorcarea trenului

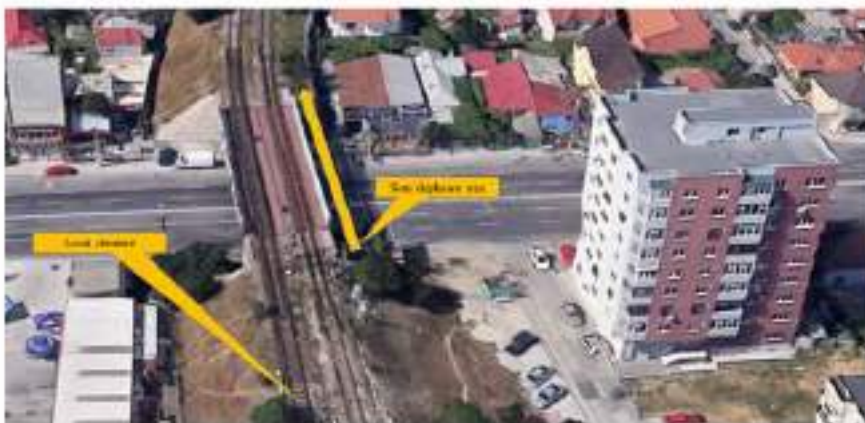
Fig. 2 –locul producerii accidentului

În timpul circulației trenului pe o zonă de traseu în curbă cu deviație stânga, la km1+175 s-a produs deraierea locomotivei care asigura remorcarea trenului, DA 1513, de un boghiu, primul în sensul de mers.

Trenul a circulat cu locomotiva deraiată pe o distanță de aproximativ 40 m, după care s-a oprit ca urmare a frânării rapide a trenului.

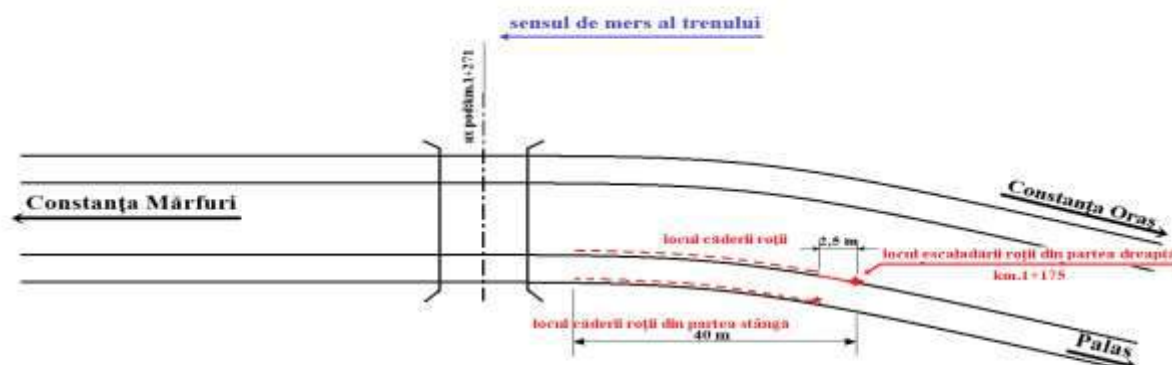
Fig. 3 – schița deraierii

Urmare a verificărilor efectuate la fața locului de către comisia de investigare, s-a constatat că primul punct de escaladare a fost pe flancul activ al firului exterior al curbei la km 1+175, punct situat

pe curba circulară, acest punct a fost notat cu „0”. După escaladarea firului exterior de către roata din partea dreaptă, sens de mers, buza roții a rulat pe ciuperca șinei o distanță de aproximativ 2,5 m până în dreptul primei joante care nu are corespondență pe firul interior, loc unde există urme de cădere în exteriorul căii. Concomitent cu căderea roții din dreapta, sens de mers, s-a produs și căderea roții din stânga între firele căii.

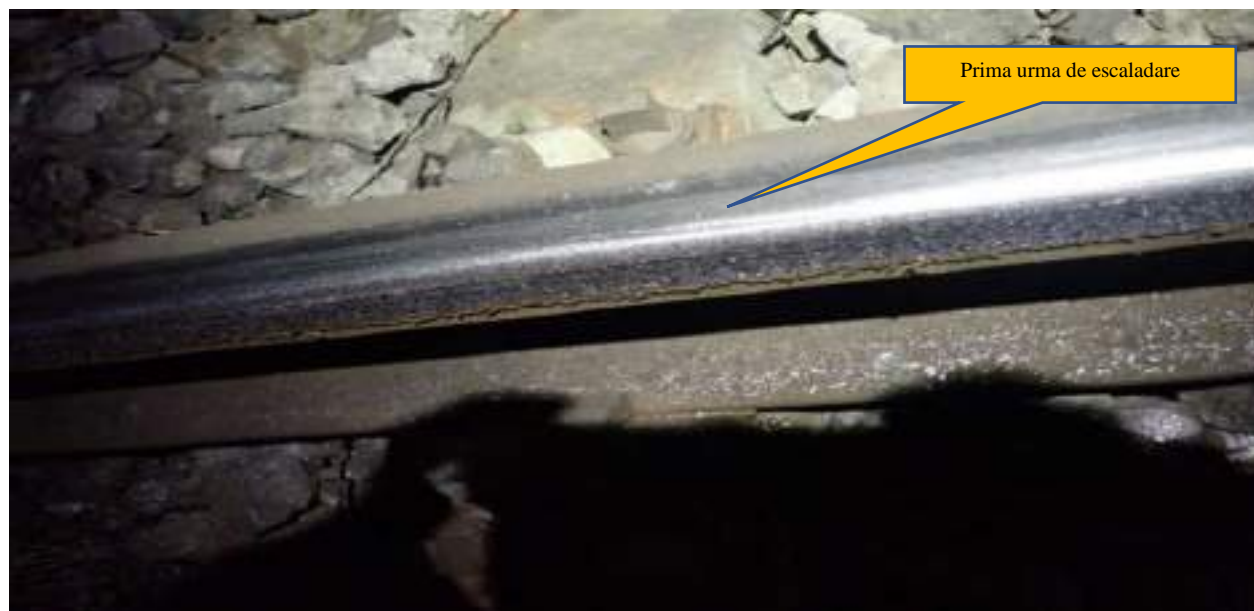
Fig. 4 – Prima urma de escaladare

Primul punct de escaladare a fost constatat pe flancul activ al firului exterior al curbei la km 1+175, punct situat pe curba circulară, punct ce a fost notat cu „0”. După escaladarea firului exterior de către roata din partea dreaptă, sens de mers, buza roții a rulat pe ciuperca șinei pe o distanță de aproximativ 2,5 m până în dreptul primei joante (care nu are corespondență pe firul interior) cu prindere incompletă(lipsă buloane orizontale și verticale pe partea exterioară), loc unde au fost constatate urme de cădere în exteriorul căii. Concomitent cu căderea roții din dreapta, sens de mers, s-a produs și căderea roții din stânga între firele căii. Locomotiva a rulat cu primul boghiu deraiat aproximativ 40m.

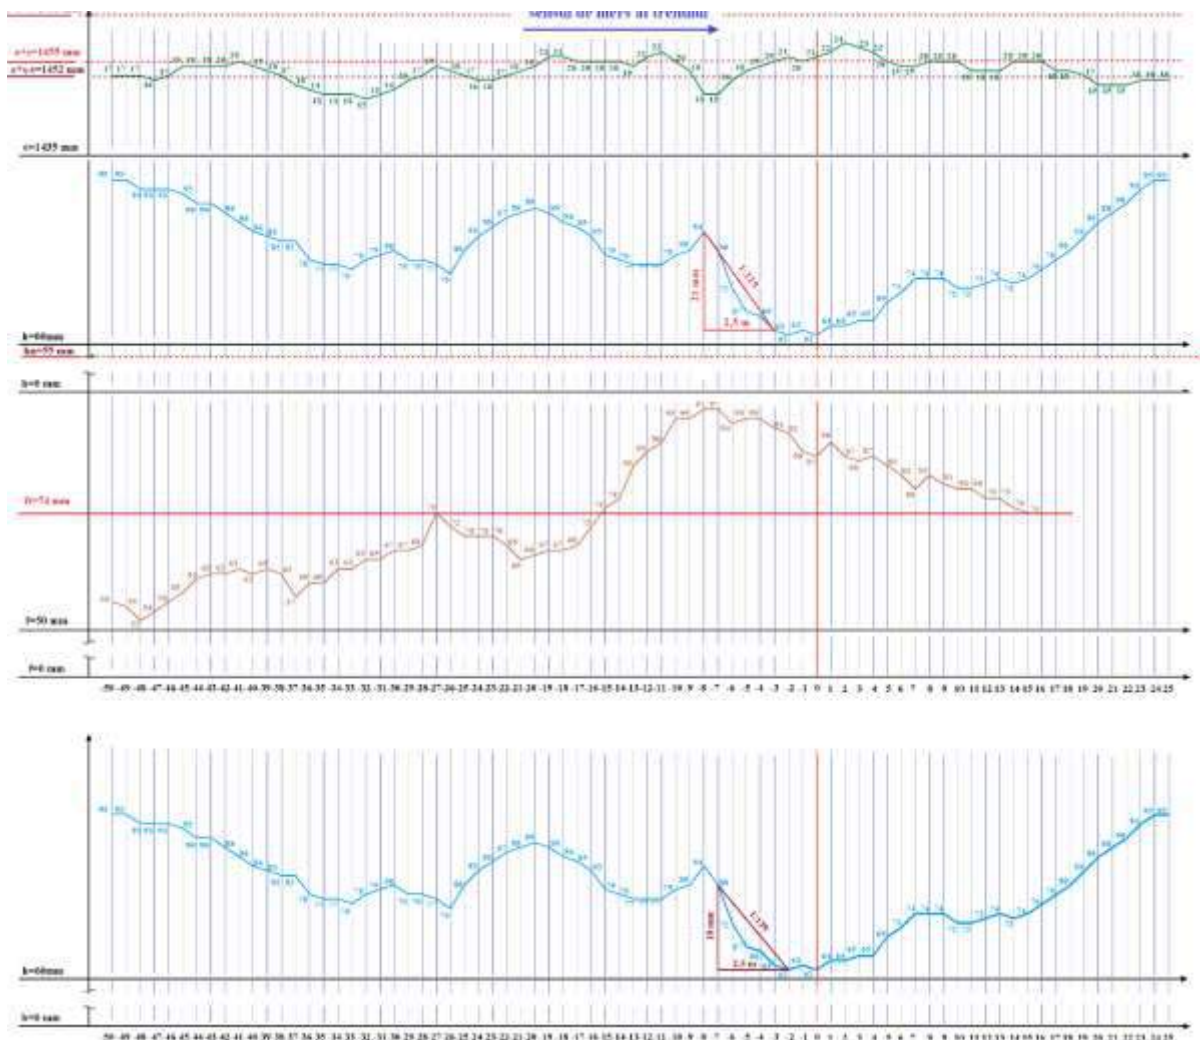
Fig. 6 – Diagrame ecartament, nivel transversal și săgeți

Au fost constatate depășiri ale valorii maxime admise a torsionării căii, prevăzute la art.7, pct. A.4 din *Instrucția de norme și toleranțe pentru construcția și întreținerea căii-linii cu ecartament normal, nr.314/1989, pentru circulația și manevra trenurilor*. Astfel înclinarea rampei defectului între punctele de măsurare „-8” și „-3” a fost găsită de **1:119**, și între punctele „-7” și „-2” de **1:139**, față de înclinarea rampei defectului admisă de 1:166 pentru circulația și manevra trenurilor.

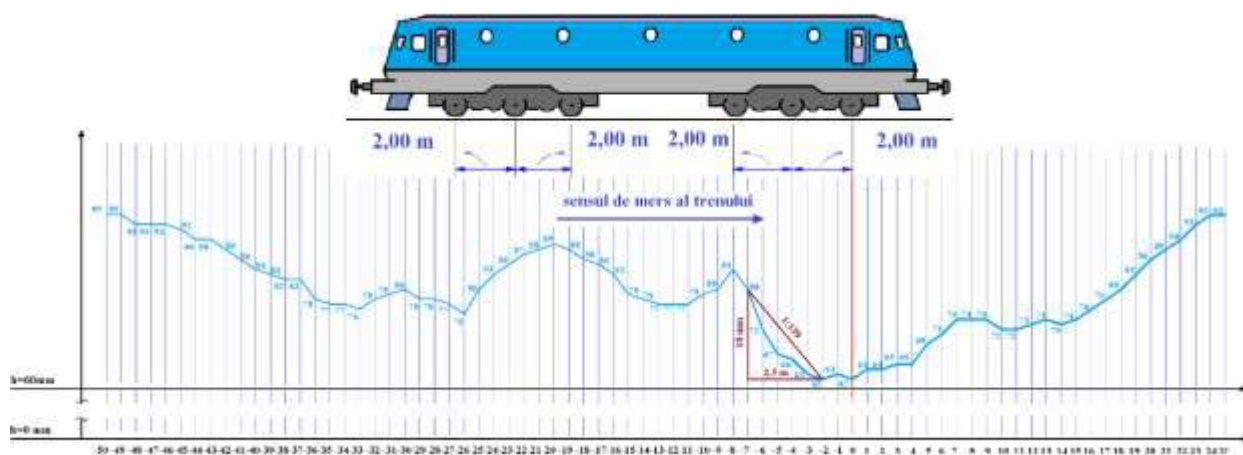
Din analiza constatărilor efectuate la locul producerii accidentului (urmele lăsate de circulația roților locomotivei), a geometriei și a stării tehnice a căii, s-a constatat că în zona unde a avut loc accidentul, starea tehnică a suprastructurii căii era necorespunzătoare, deoarece anterior locului de producere a deraierii, erau două zone, în care înclinările rampei defectului (torsionarea căii) depășeau valoarea rampei maxime admise de 1:166 pentru circulația și manevra trenurilor. În aceste condiții la momentul în care roata din partea dreaptă a osiei conducătoare (prima în sensul de mers) a ajuns în punctul „0” s-a produs descărcarea de sarcină a acesteia, fapt ce a influențat în mod negativ stabilitatea la deraiere.

Din verificările efectuate la locomotiva DA 1513, ulterior producerii deraierii, s-a constatat că în punctele de sprijin ale cutiei locomotivei pe boghiuri respectiv partea dreaptă a primului boghiu și pe partea stângă de la cel de-al doilea boghiu nu a existat ulei care să asigure lubrifierea suprafețelor de contact dintre placa de contact și sabot. Absența lubrifieri a condus la o creștere a forței de frecare dintre cutia locomotivei și boghiu care a îngreunat rotirea boghiului și înscrierea acestuia în curbă și implicit la creșterea forței de ghidare dintre roata din partea dreaptă a osiei atacante (prima în sensul de mers) și șină.

Descărcarea de sarcină a roții din partea dreaptă a osiei atacante coroborat cu creșterea forței de ghidare dintre roată și șină au condus la creșterea raportului dintre acestea și depășirea limitei de stabilitate la deraiere, ce a avut ca efect escaladarea de către roată a șinei și deraierea locomotivei.
