## RAPORT DE INVESTIGARE

al incidentului feroviar produs la data de 03.03.2020, ora 09:43, în stația CFR Pitești, prin efectuarea greșită a parcursului de intrare pentru trenul de călători IR nr.1892 la linia nr.2 în loc de linia nr1, linia nr.2 fiind ocupată cu trenul nr.1781.

*9 iunie 2020*

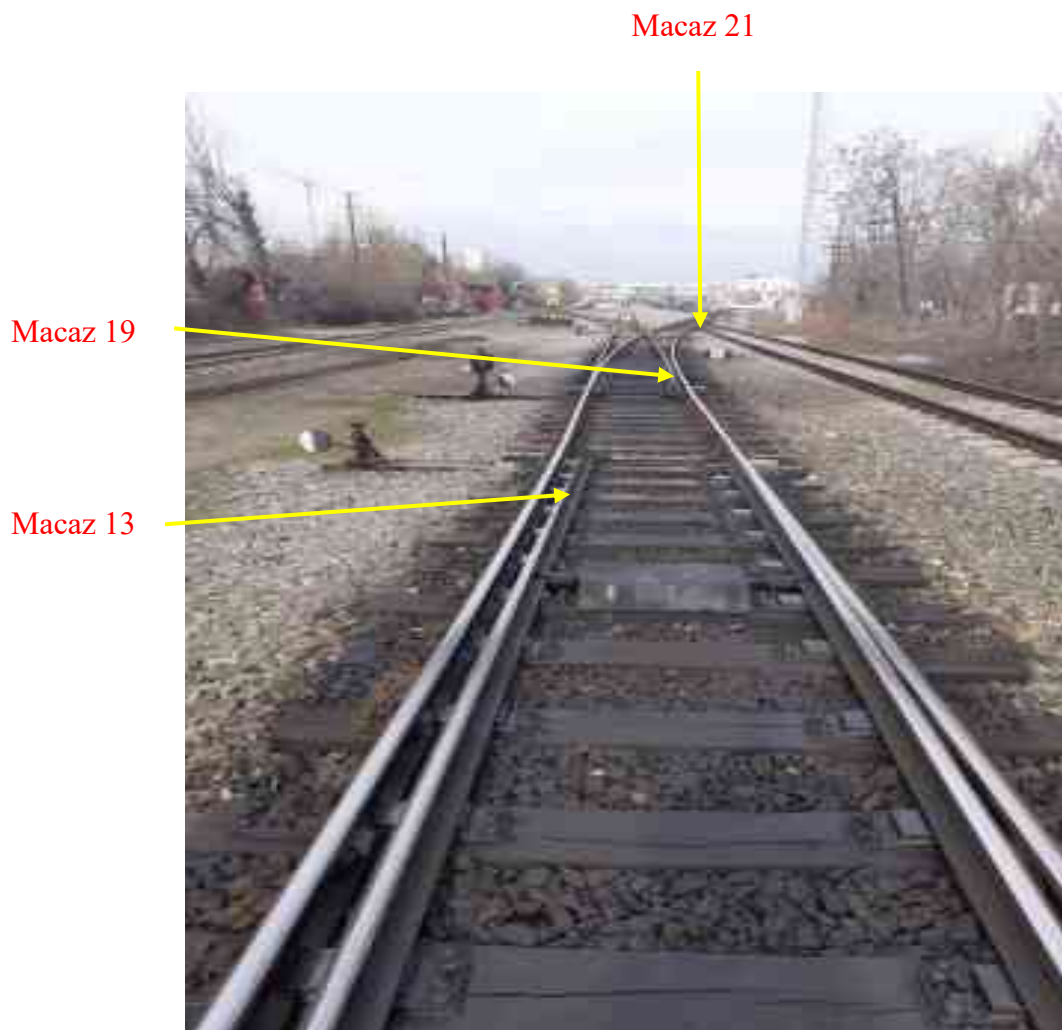
Acarul de la cabina 1 nu a verificat poziția macazului nr 19 care a rămas în poziția – (cu acces la linia 2, de la trenul anterior nr 1781).

*Fig 2 Poziția macazului nr. 19 cu acces la linia 2*

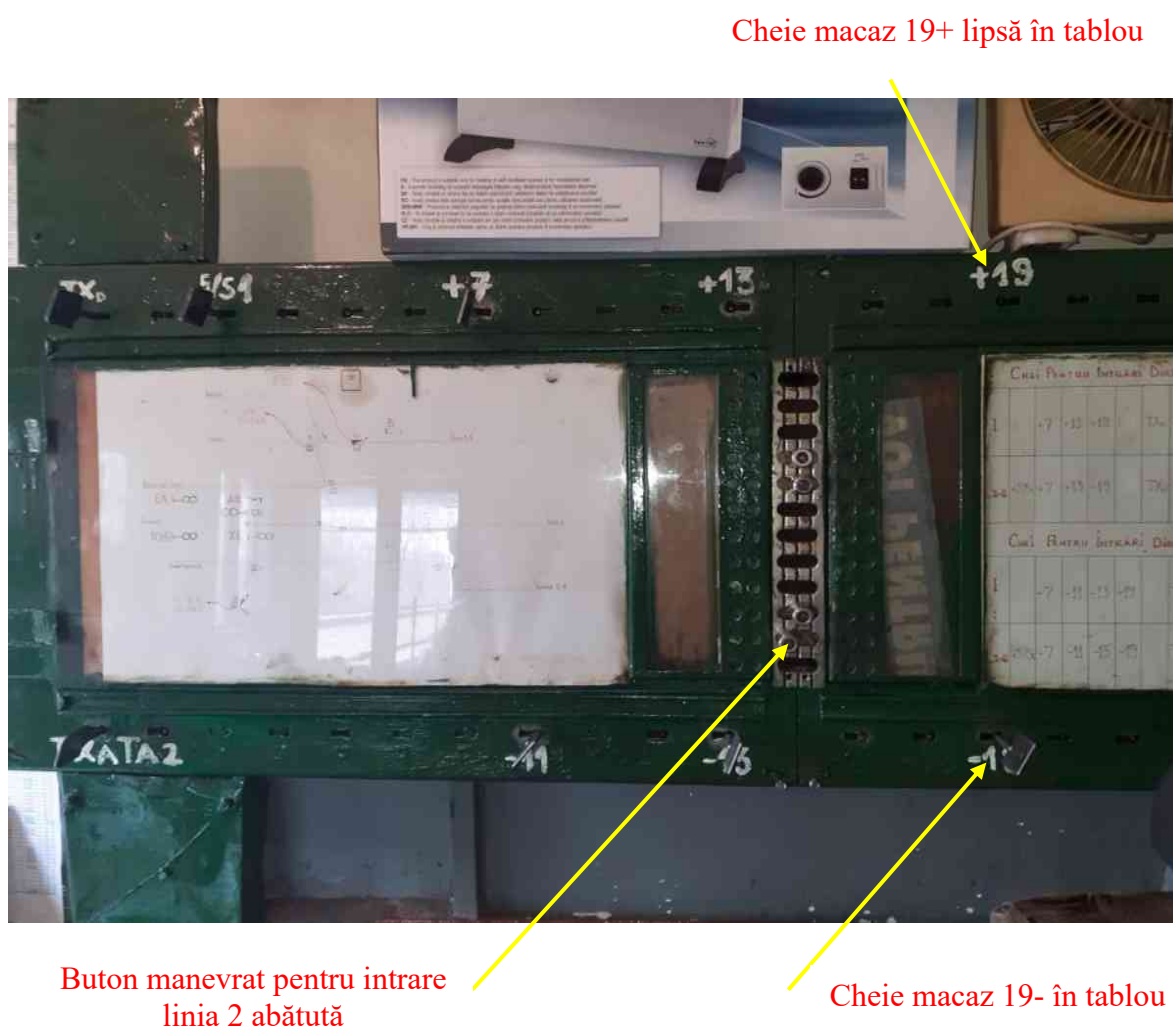
Revizorul de ace de la cabina 1 a ridicat paleta soneriei apoi a manevrat butonul nr 4 de parcurs pentru intrări la linia 2, pe poziția din stânga, lucru care i-a permis scoaterea cheii TA2 din tabloul mecanic pentru chei.

**Fig 3 Tabloul mecanic cu chei**

Manevrarea butonului nr 3 de parcurs pentru intrări la linia 1 se poate face numai dacă în tabloul mecanic cu chei este introdusă cheia 19+, situație în care se permite tot scoaterea cheii TA2 din tabloul mecanic pentru chei.

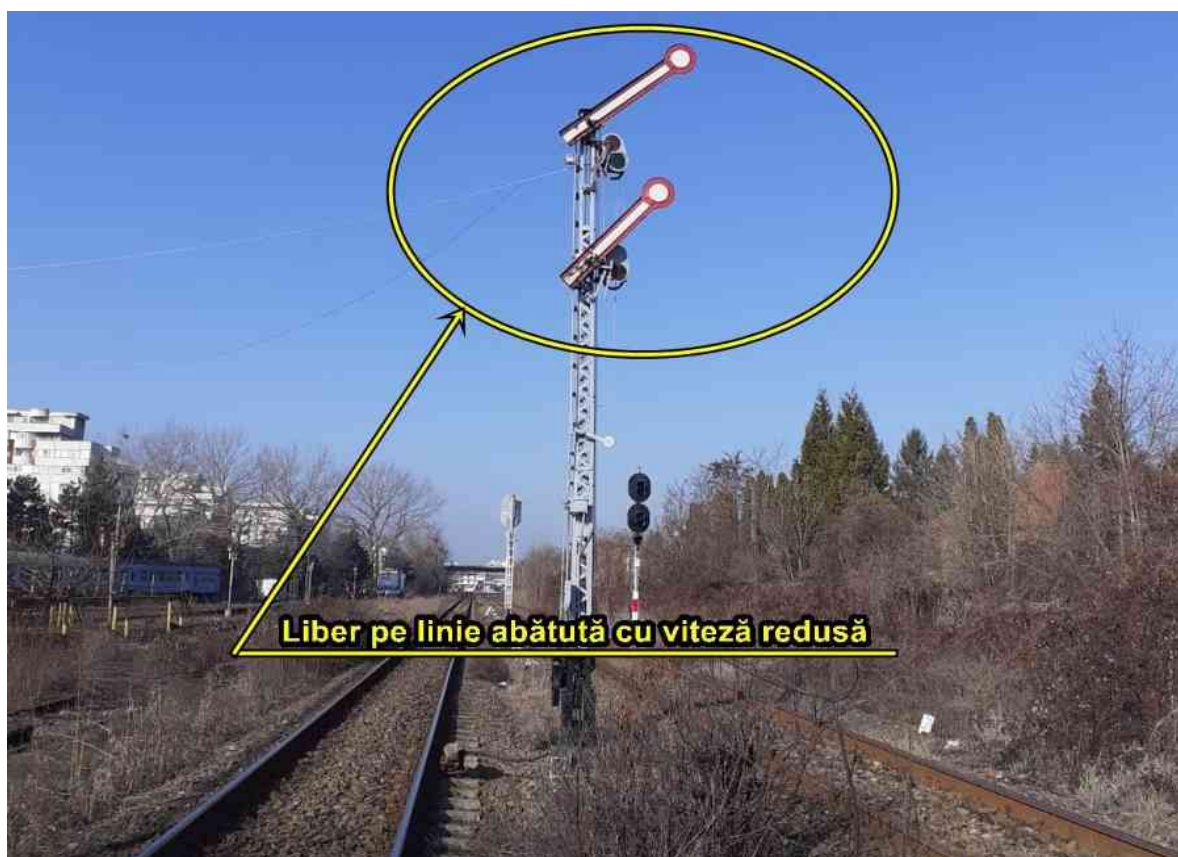
*Fig. 4 Semaforul de intrare A 1/2, cap X al stației CFR Pitești din direcția Bradu de Sus*

După punerea semaforului de intrare A ½ pe liber (**”LIBER pe linie abătută cu viteză redusă. Ziua** – două brațe ridicate la 45°, spre dreapta sensului de mers”), nu s-a realizat comunicarea radio dintre mecanicul trenului nr 1892 și IDM dispozitor din stația Pitești desi aceștia susțin că au încercat să stabilească legătura radio.

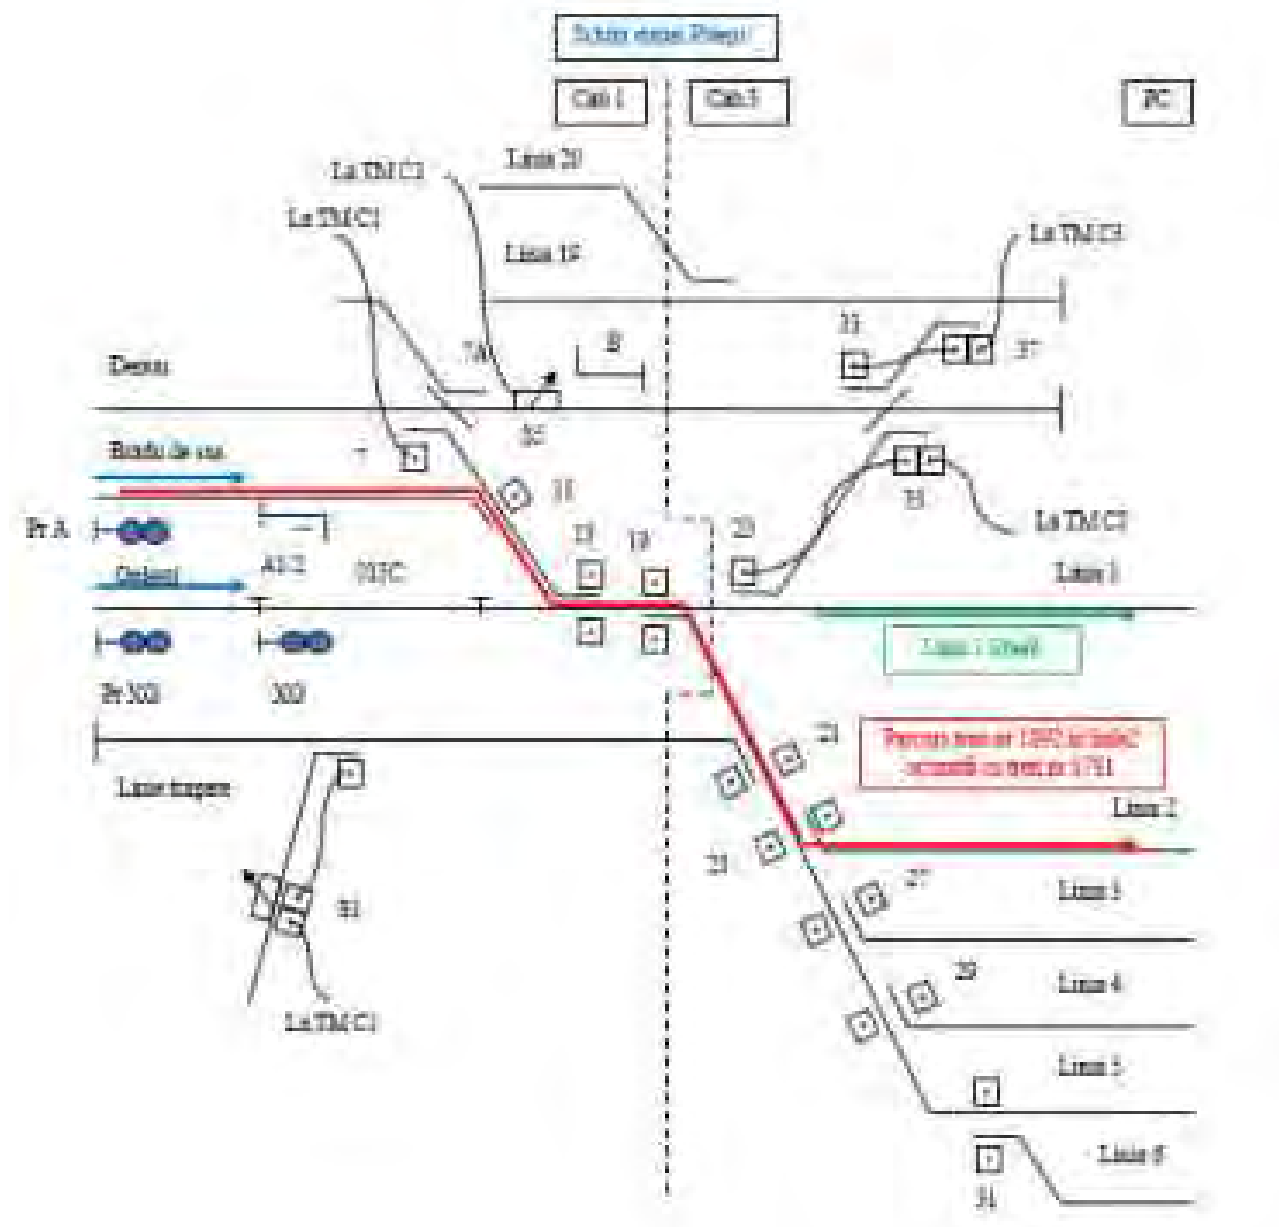
După angajarea trenului pe parcursul de intrare, acesta a talonat macazul nr. 21 atacat pe la călcâi fără ca mecanicul de automotor să sesizeze acest lucru.

Apoi trenul și-a continuat mersul încă aproximativ 300 de m și a oprit în fața trenului nr 1781, la o distanță de aproximativ 25 m.

**Fig. 5** *Parcursul trenului nr 1892 la linia 2 ocupată cu tren nr 1781*

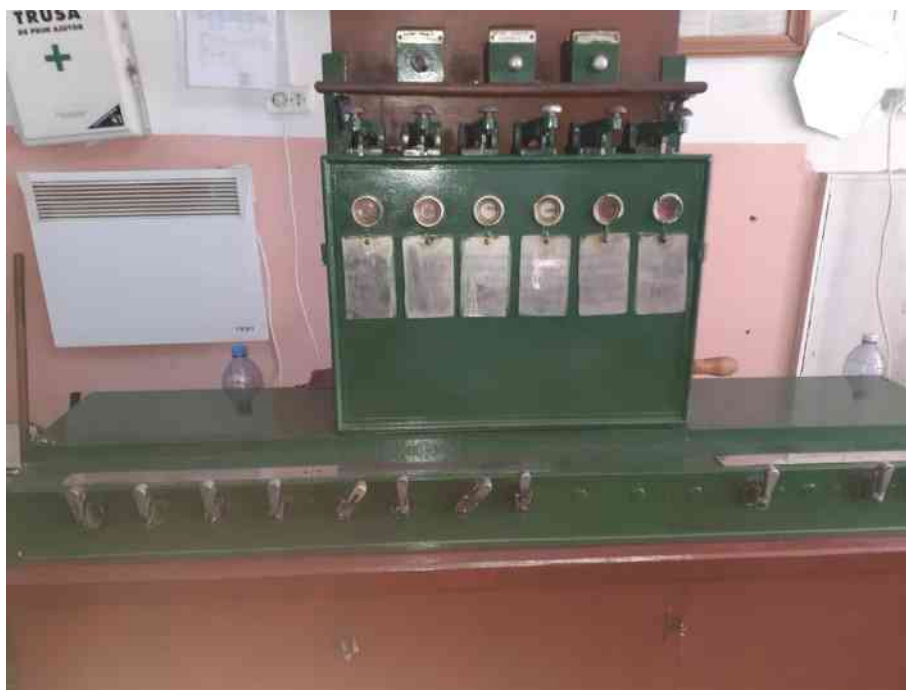
1. La biroul de mișcare:

- maneta de direcție înclinată la intrări din direcția Bradu de Sus;
- câmpul de asigurare alb;
- sigiliile CT complete și intacte.

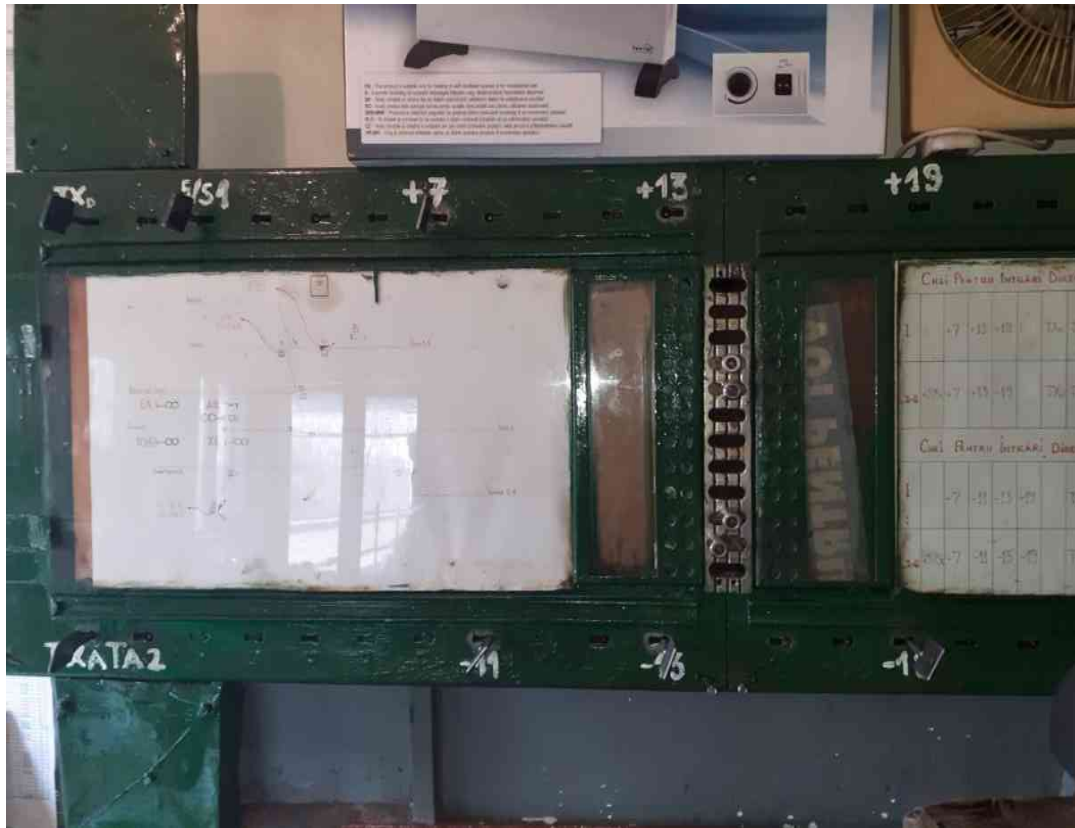
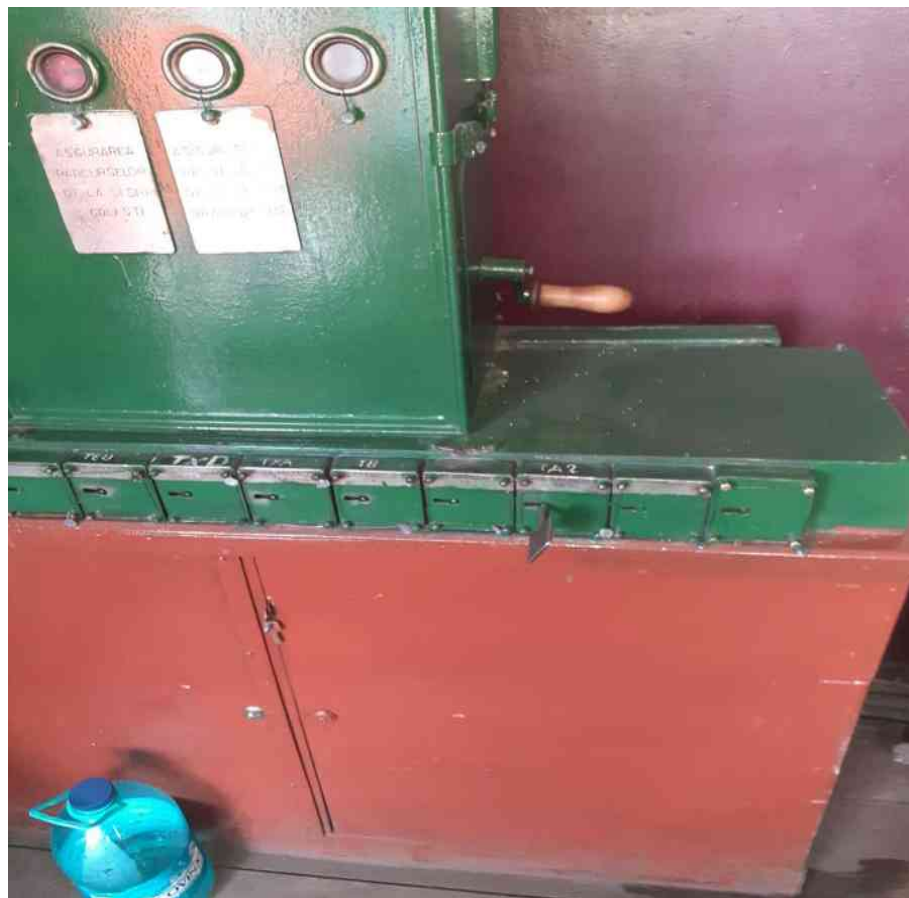
3. La postul 1

- În tabloul mecanic cheile de parcurs 7+, 11-, 13-, 19-;
- Buton de parcurs manevrat pentru intrări la liniile 2-6;
- Cheia TA2 în aparatul SBW blocată;
- Camp asigurare alb.

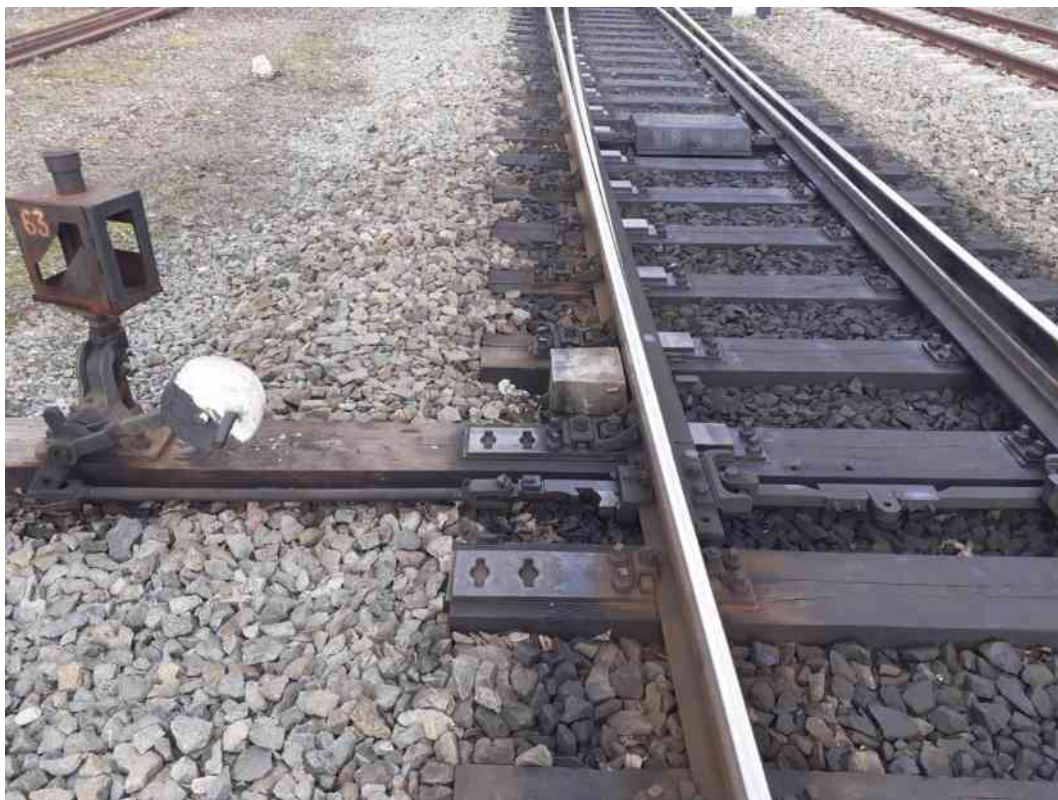
Macazul nr 19 în poziția minus cu acces la linia 2

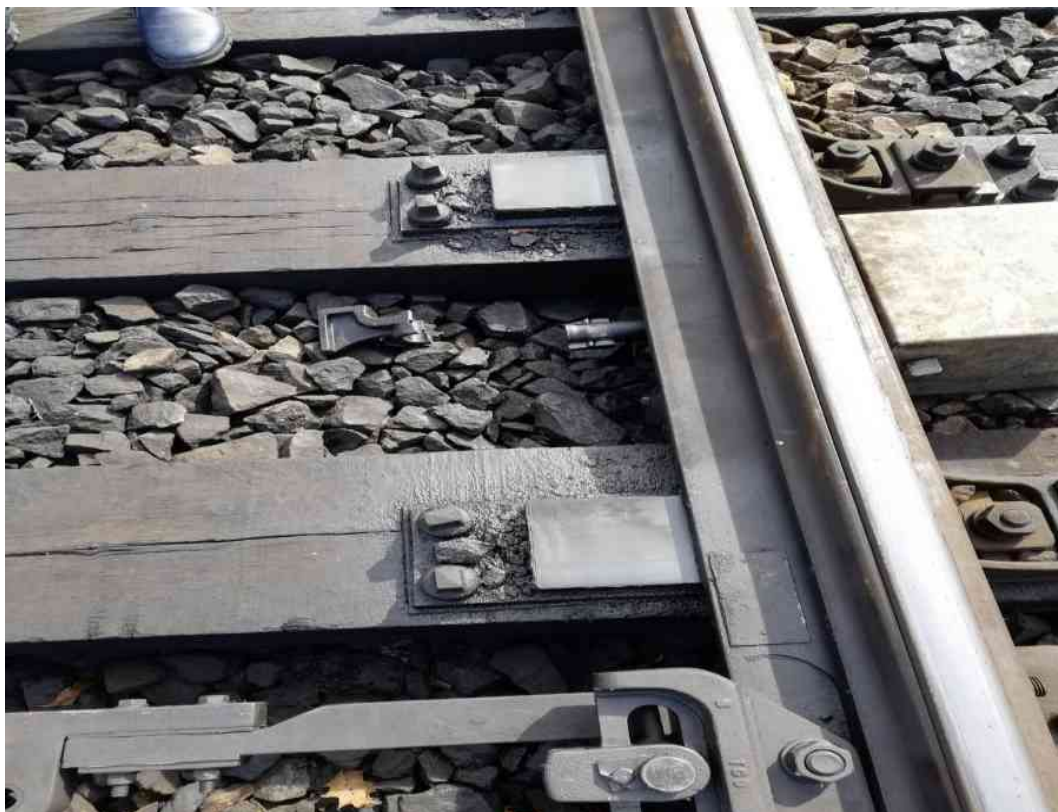
Macazul nr 21 talonat, cu ciocul încuietorii 21- rupt.
