## **RAPORT DE INVESTIGARE**

*al accidentului feroviar produs la data de data de 17.02.2020,  
pe raza de activitate a Sucursalei Regionale CF Timișoara,  
în stația CFR Mintia,*

*prin deraierea osiilor nr.1 și nr.4 ale locomotivei DA 1680 aflată în remorcarea trenului de  
marfă nr. 30648, aparținând operatorului de transport feroviar SC Deutsche Bahn Cargo Romania SRL*

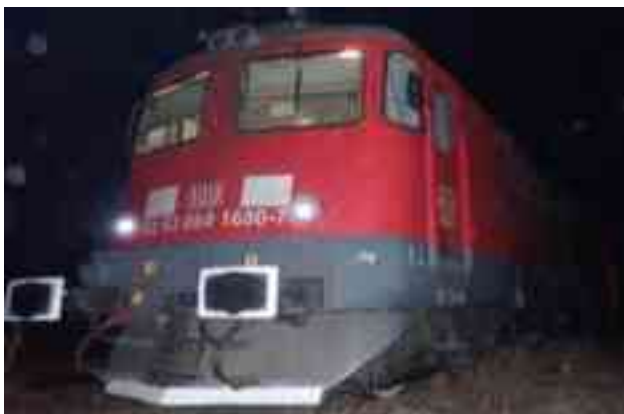
*Foto nr.1 Vedere frontală locomotivă deraiată*

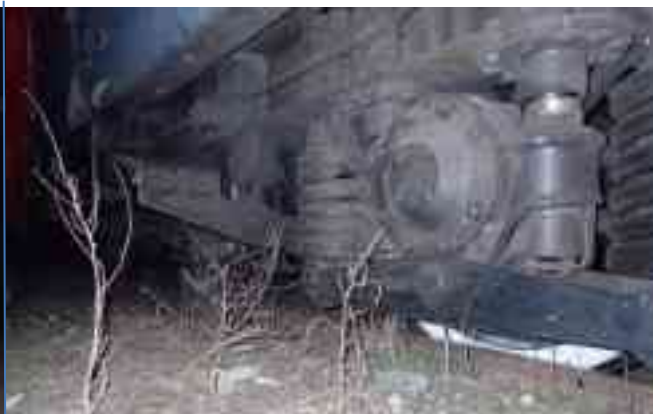
*Foto nr. 2 Vedere laterală locomotivă deraiată*

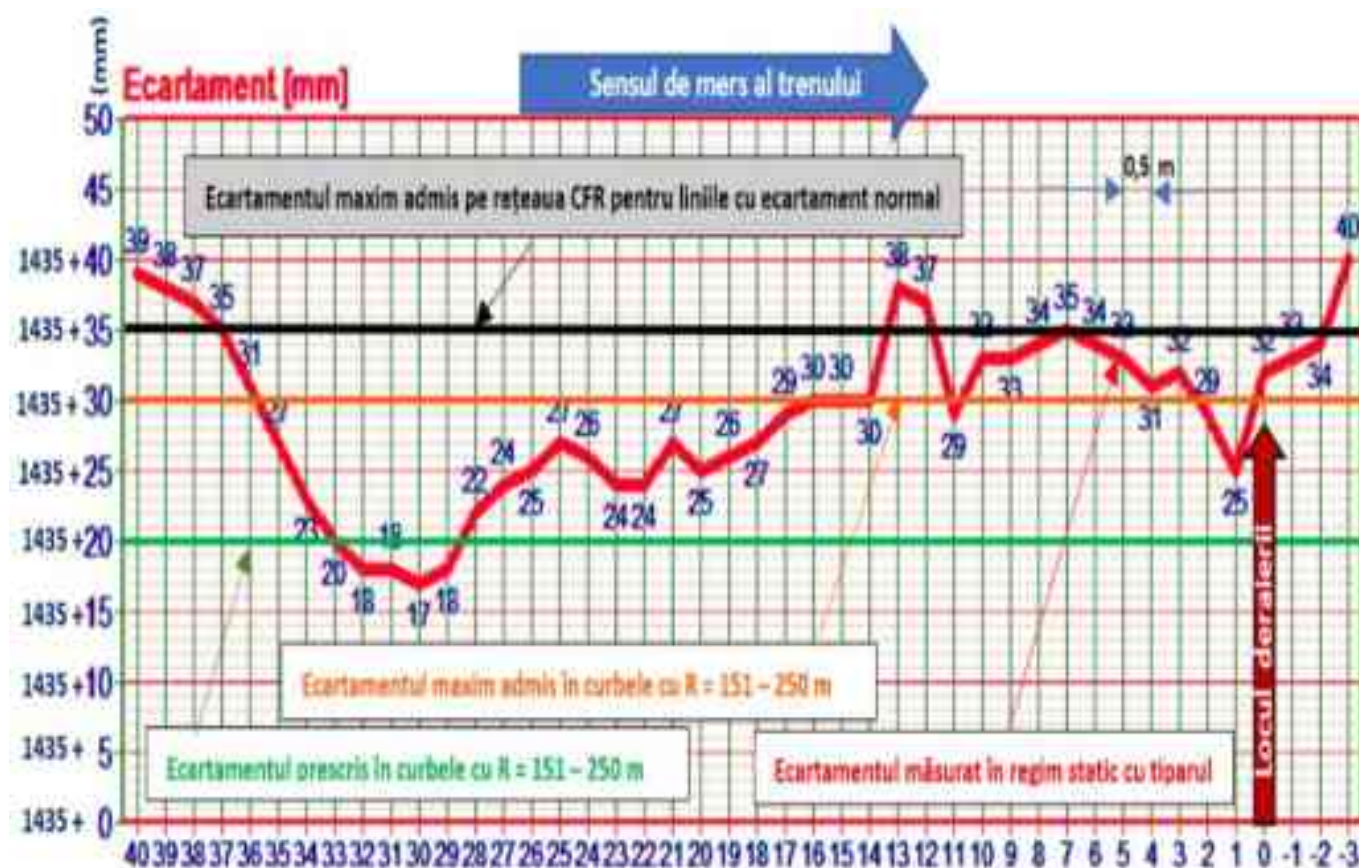
Diagrama nr. 1 - Diagrama ecartamentului teoretic și măsurat - analiză grafică

În diagrama nr.1 s-au reprezentat pe abscisă picheții de la -3 la 40, marcați pe teren la echidistanța de 0,5 m, iar pe ordonată s-au reprezentat valorile măsurate cu tiparul de măsurat calea (exemplu: valoarea de 0 mm corespunde ecartamentului de 1435 mm, iar valoarea de 35 mm corespunde ecartamentului de 1470 mm).

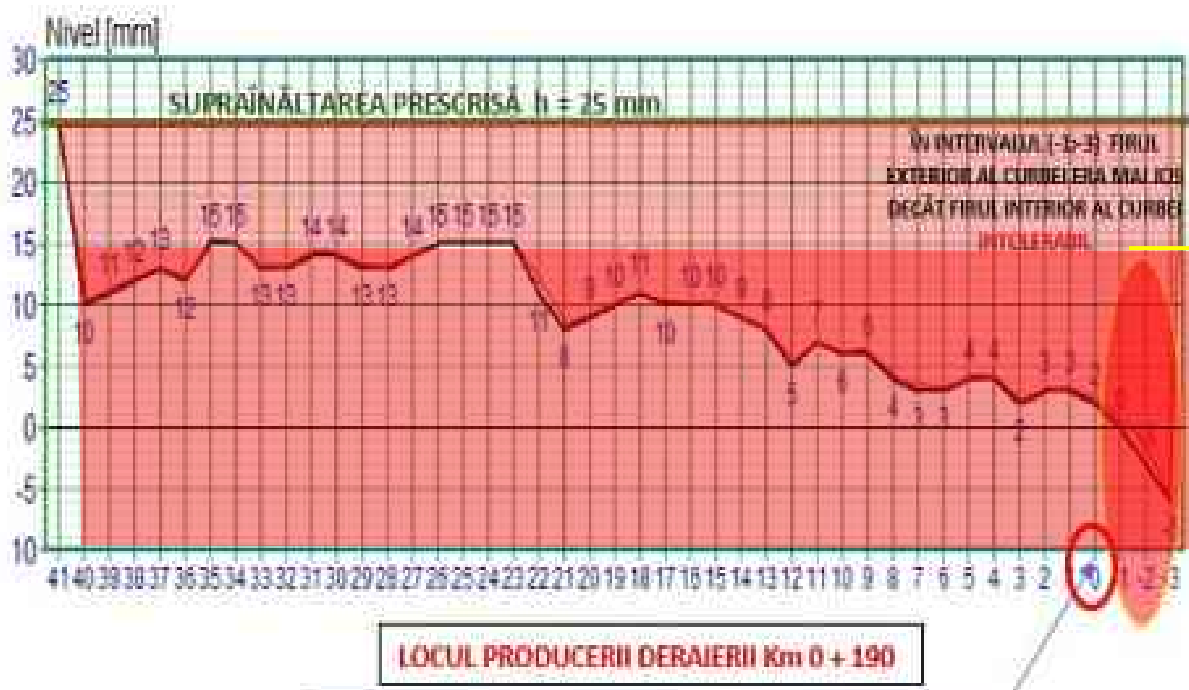
Diagrama nr. 2 - Diagrama supraînălțării prescrise și măsurate - analiză grafică

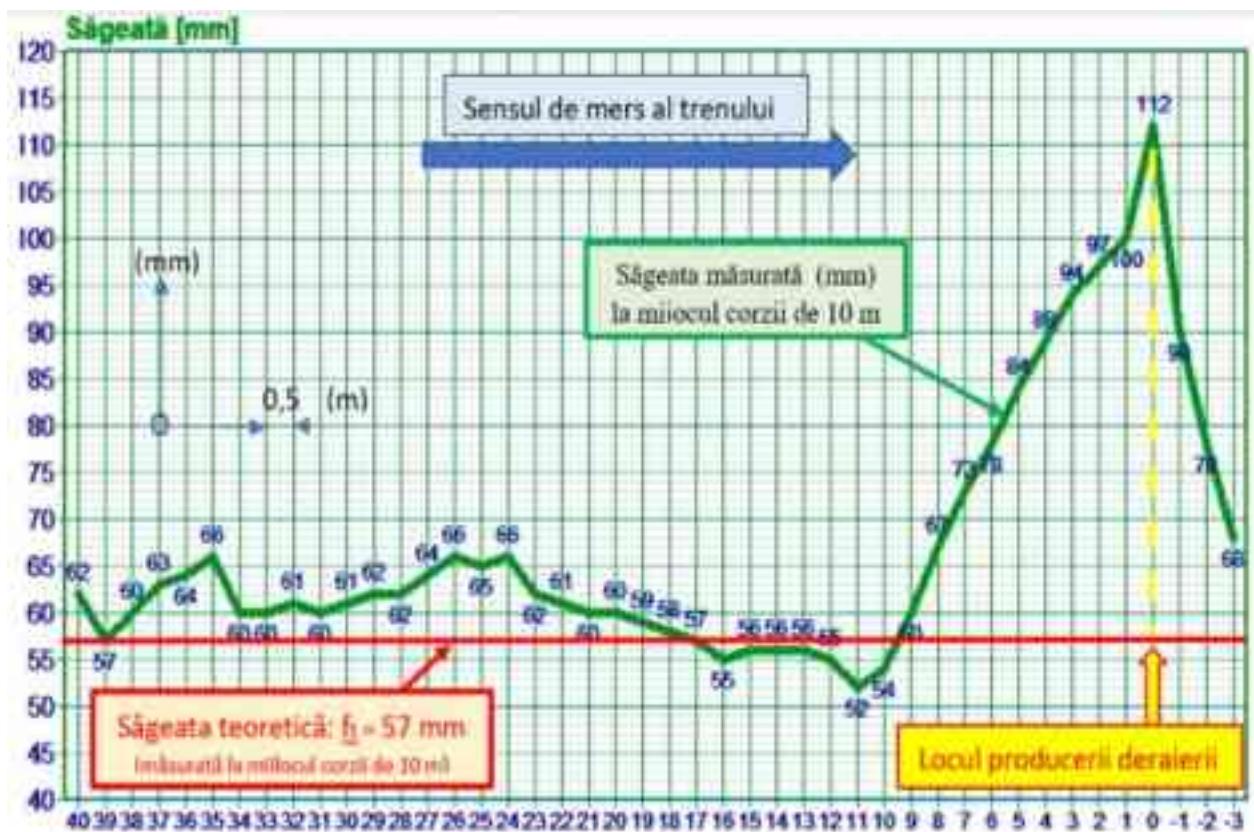
Diagrama nr.3 - Diagrama săgeților teoretice și măsurate - analiză grafică

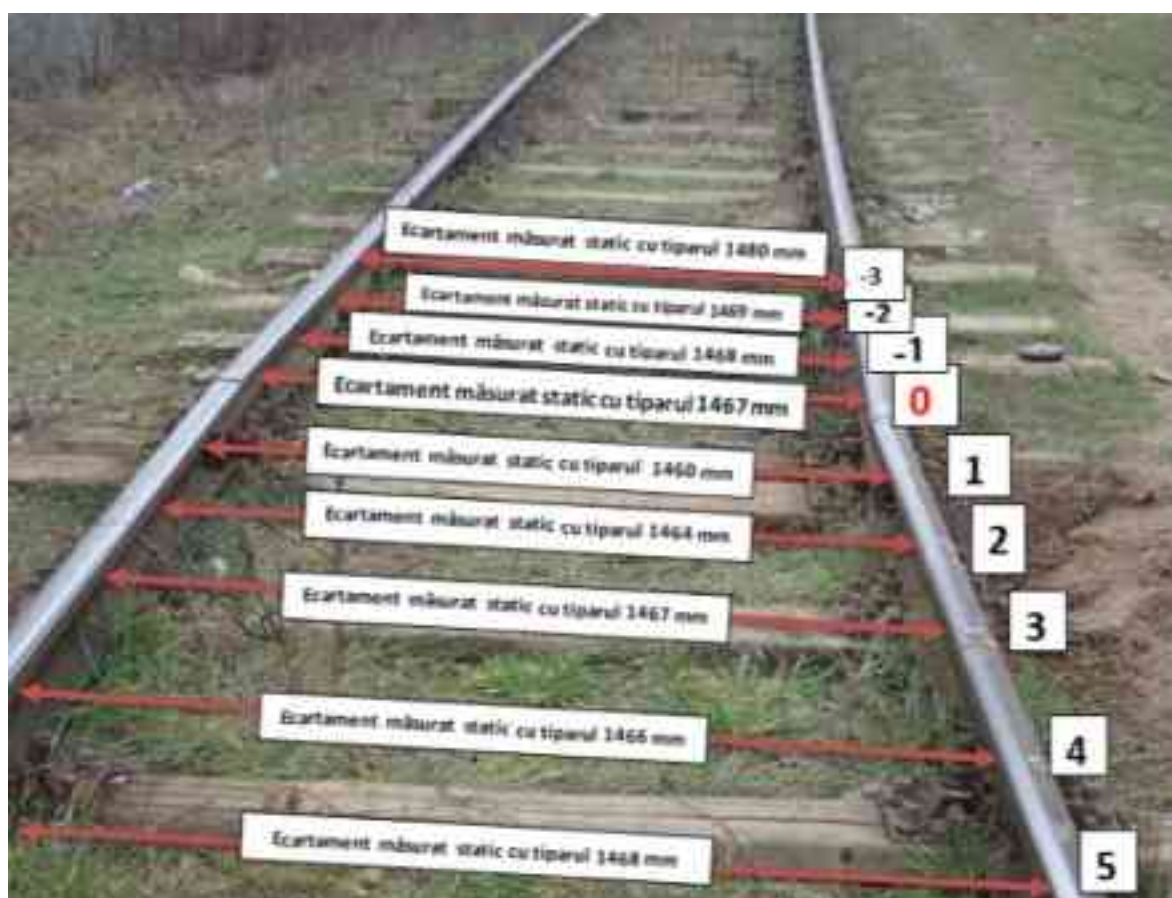
- în aceste puncte au fost efectuate măsurători în regim static, cu tiparul de măsurat calea, la ecartament și nivel și au fost măsurate valorile săgeților la mijlocul corzii cu lungimea de 10 m. Valorile acestor parametri sunt reprezentate în diagramele nr.1, 2 și 3, ecartamentul căii măsurat în regim static este marcat și în fotografia nr.3.

*Foto. nr. 3 Ecartamentul măsurat în punctele pichetate din zona producerii deraierii*

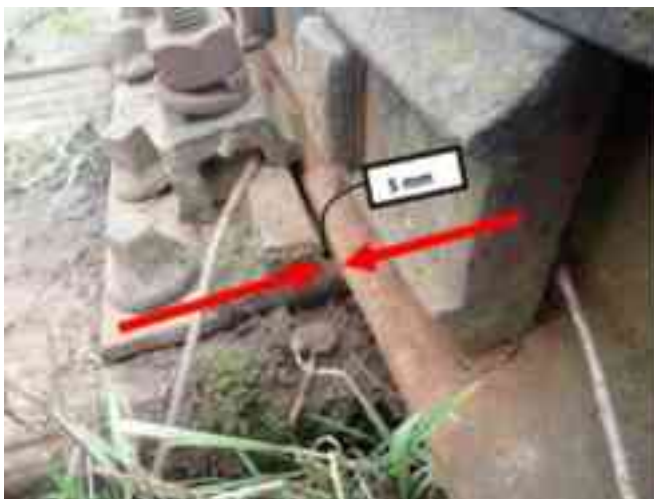
- traversele T0 și T1 (joantă) –prezentau putreziri avansate în zona prinderilor la ambele capete.
- Între talpa șinei de la firul exterior al curbei (șina din partea stângă a sensului de mers al trenului) și rebordul plăcii metalice pod, exista un spațiu liber de 5 mm (foto nr.4). La capătul plăcii metalice pod dinspre exteriorul căii exista o urmă de deplasare a acestei plăci pod, pe direcție radială, în sensul creșterii ecartamentului care avea lungimea de 5 mm (foto nr.5). Sub efectul dinamic al trenurilor aflate în circulație, aceste spații libere erau consumate și aveau ca efect creșterea valorii efective a ecartamentului. Tirfoanele B2 nu asigurau corespunzător prinderea plăcilor metalice de traverse (foto nr.6). La capătul traverselor dinspre firul exterior era un spațiu liber între traverse și terasament (foto. nr. 6).

*Foto. nr. 4 - Traversa 0 și 1. Între talpa șinei de la firul exterior al curbei (șina din partea stângă a sensului de mers al trenului) și rebordul plăcii metalice pod, exista un spațiu liber de 5 mm.*

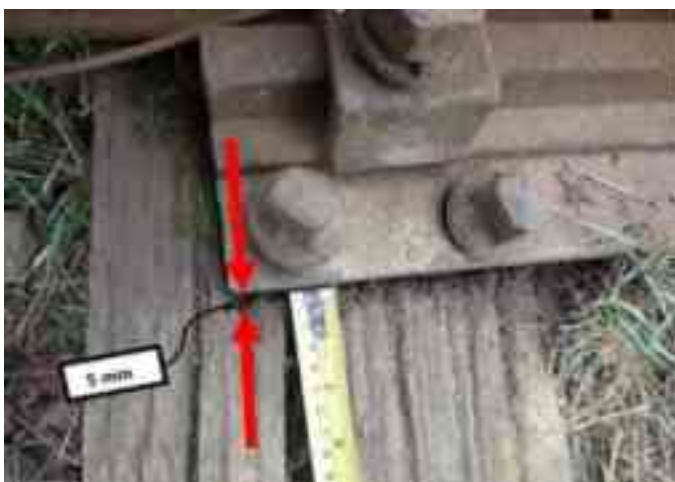
*Foto. nr. 5 - Traversa 0 și 1. Urmă de deplasare a plăci pod, pe direcție radială, în sensul creșterii ecartamentului, care avea lungimea de 5 mm.*

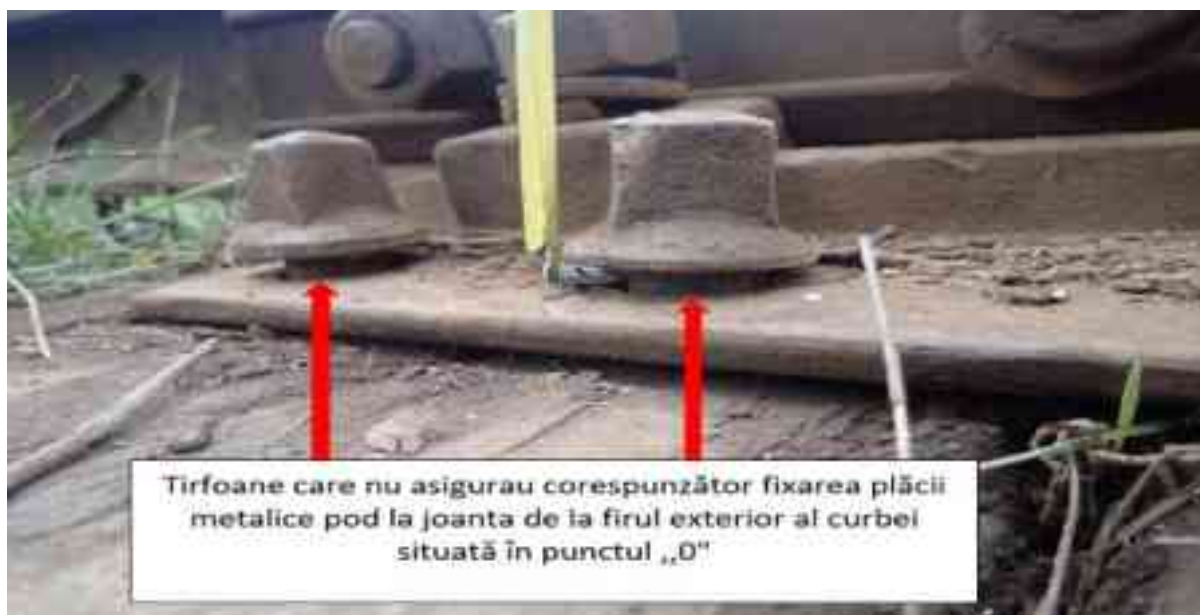
*Foto. nr.6 - Traversa 0 și 1. Starea necorespunzătoare a prinderii plăcii metalice pod de la firul exterior*

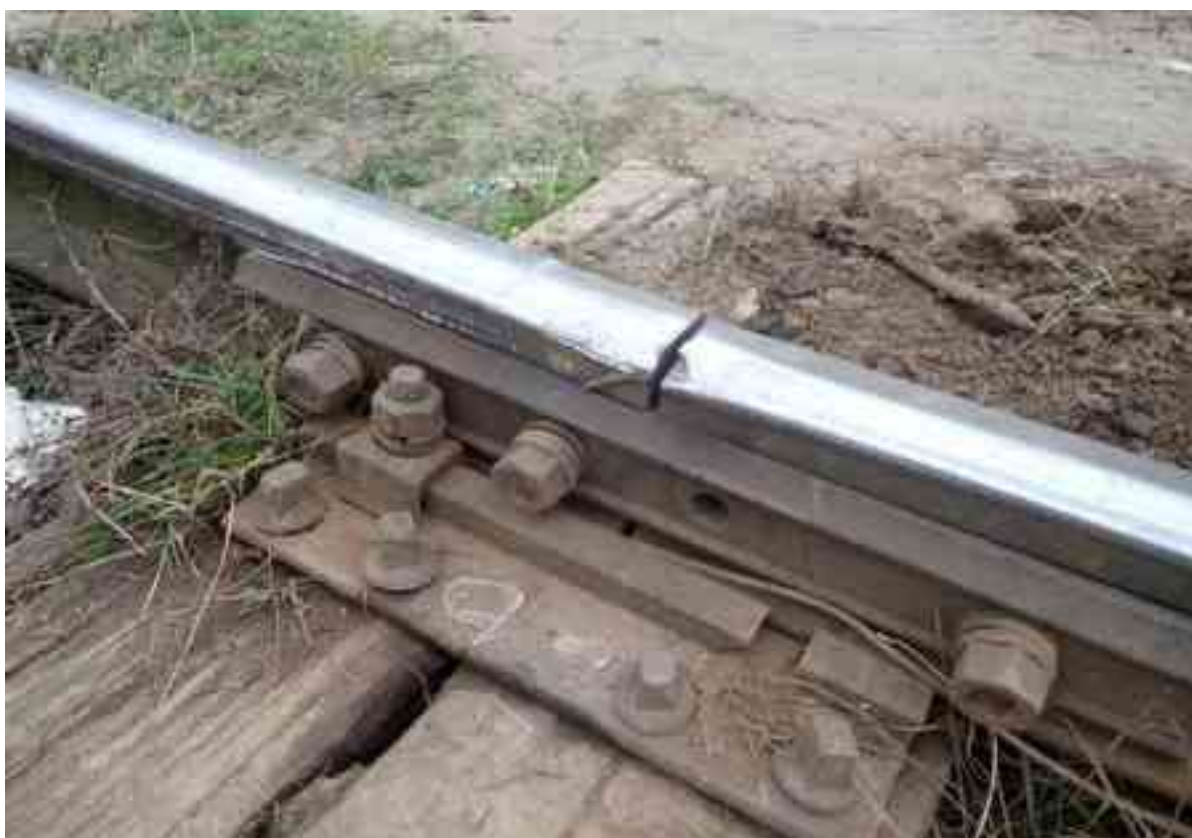
*Foto. nr. 7 - Traversa 0 și 1. Joanta situată la firul interior al curbei*

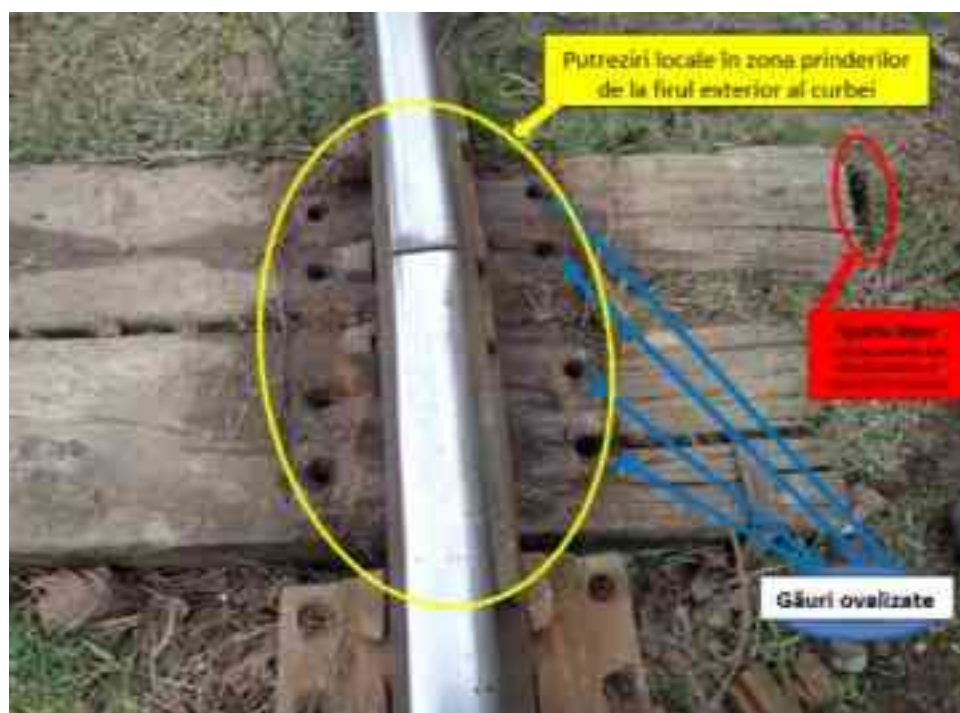
Foto. nr. 8 - Traversa 0 și 1. Neconformități existente la joanta situată la firul exterior al curbei

- de asemenea în joanta situată la punctul „0” - km 0+150, s-a constatat un cot pronunțat (defect la poziția căii în plan orizontal), cot a cărui valoare depășea toleranțele admise a poziției căii în plan orizontal, prevăzute de cadrul de reglementare - Instrucția de norme și toleranțe pentru construcția și întreținerea căii - nr.314/1989 art. 7 lit. B. Existența și menținerea în cale a acestui defect al suprastructurii căii au avut ca efect amplificarea forțelor dinamice dezvoltate de materialul rulant aflat în mișcare.

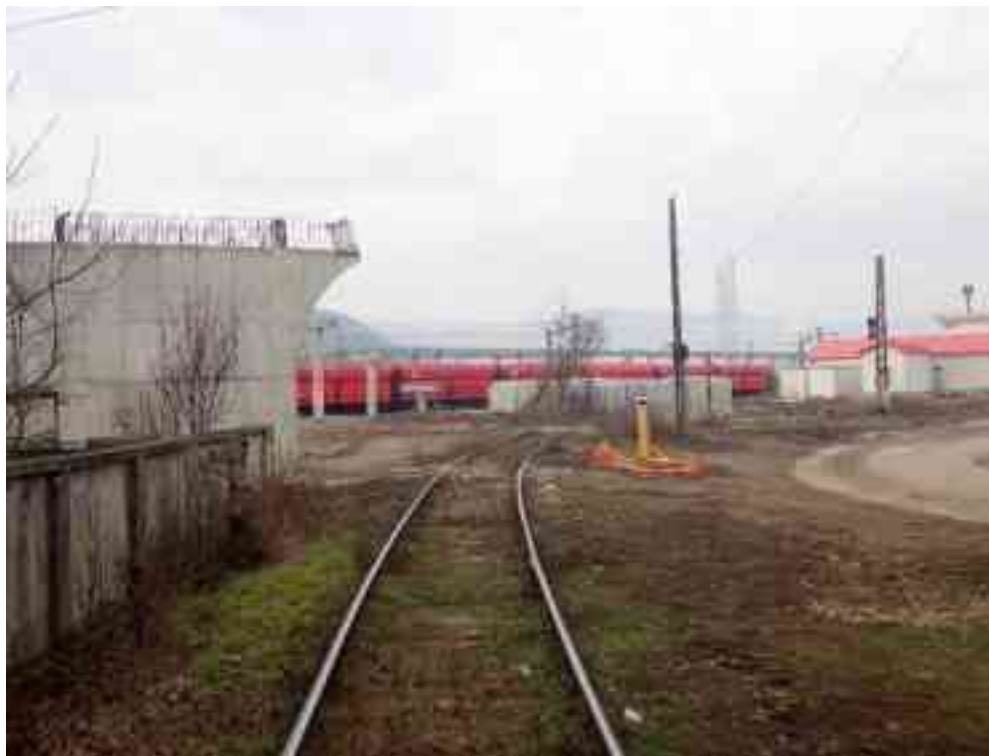
- la traversele T0, T1 și T4 au fost demontate și manevrate plăcile metalice, putându-se astfel pune în evidență faptul că toate găurile în care erau introduse tirfoanele ce asigurau prinderea plăcilor de metal de traversele de lemn, erau ovalizate;
- în zona producerii accidentului feroviar prisma de piatră spartă era colmatată și nu asigura drenajul corespunzător al apelor rezultate din precipitații (pământ și vegetație) - foto nr.9.

*Foto. nr. 9 Zona producerii accidentului feroviar – neconformități la prisma de piatră spartă*
