RAPORT DE INVESTIGARE

al accidentului feroviar produs la data de 16.10.2020, ora 22:20, între HM Alunu și stația CFR Berbești, prin deraierea de ambele osii ale primului boghiu al vagonului nr.81536655952-5, al 10-lea din compunerea trenului de marfă nr.23680

Raport de investigare
30.09.2021

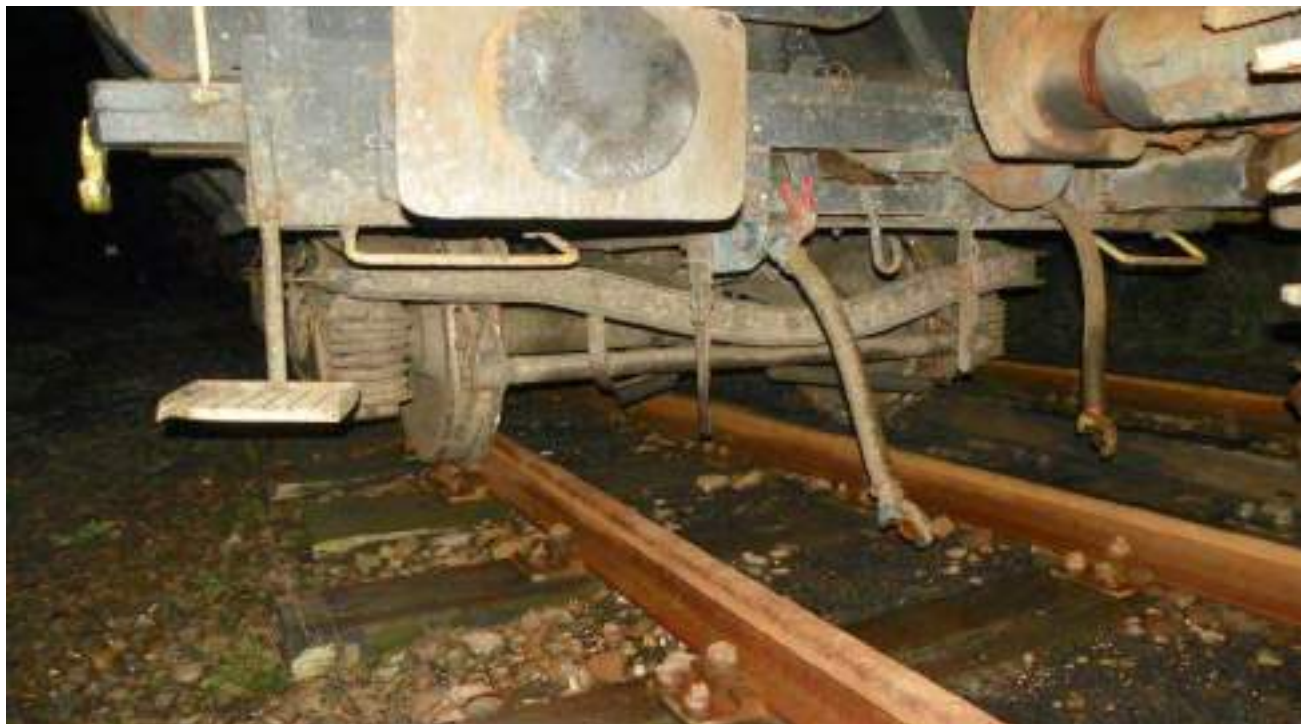
foto nr.1: vagonul nr.81536655952-5 în stare deraiată

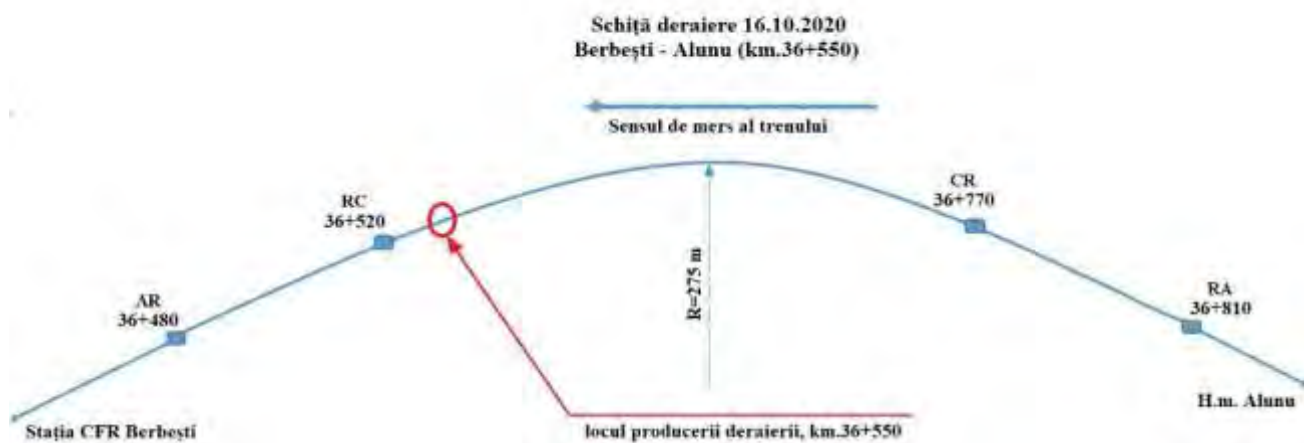
fig. nr.2: schița producerii accidentului

Accidentul a constat în deraierea primei roți din partea stângă în sensul de mers și ulterior a celorlalte roți ale osiilor primului boghiu (în sensul de mers) al vagonului nr. 81536655952-5 (al 10-lea în compunerea trenului).

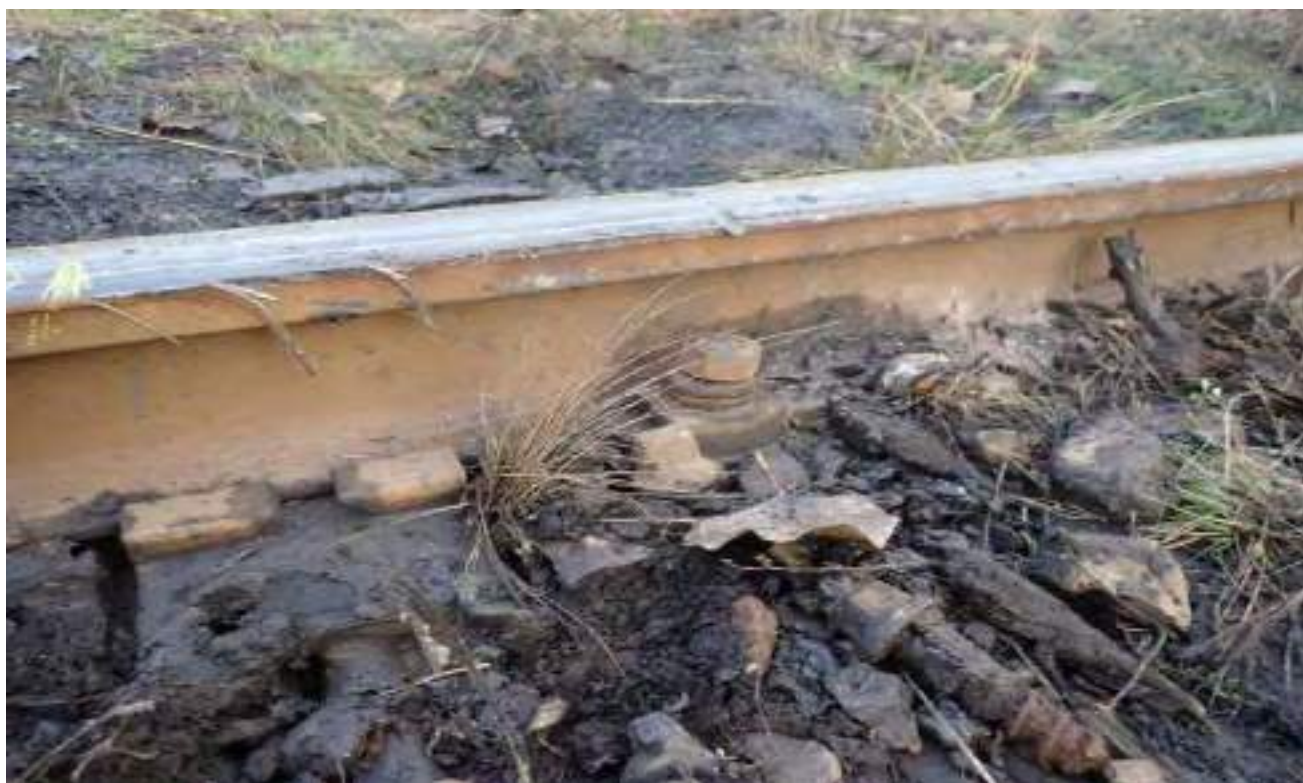
La km 36+550, pe curba având limitele între km 36+480 și km 36+810 (pe curba circulară), curbă cu deviația stânga în sensul de mers al trenului, sens invers față de sensul kilometrării liniei, are loc părăsirea flancului activ al șinei de pe firul interior al curbei și deplasarea roții din stânga a primei osii către interiorul căii, rezultând urme specifice de frecare pe suprafața activă a șinei din partea stângă.

foto nr.2: urmele create pe suprafața activă a șinei de roata deraiată din partea stângă

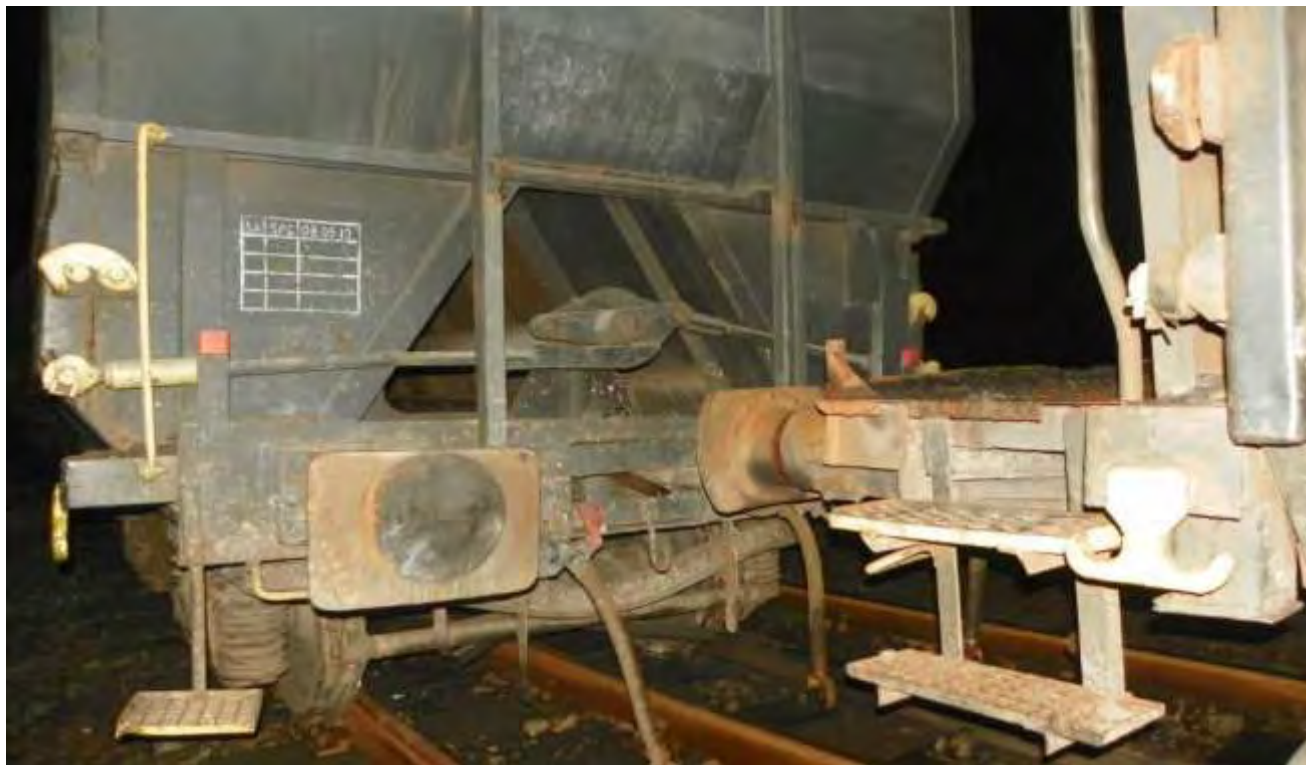
160 m, până la călcâiul schimbătorului de cale nr.2 al stației CFR Berbești, aflat pe poziția „directă”. Boghiul deraiat a escaladat inima de încrucișare a schimbătorului, circulând cu toate roțile între contraace și ace (atât pe stânga cât și pe dreapta), după care a escaladat șinele la vârful macazului propriu-zis, rulând spre schimbătorul de cale nr. 4, atacat pe la vârful și aflat pe poziția „directă”. Boghiul a trecut de zona macazului propriu zis, oprindu-se pe zona șinelor de legătură ale schimbătorului de cale, la circa 8 m de călcâiul macazului.

foto nr.3: vagonul în stare deraiată

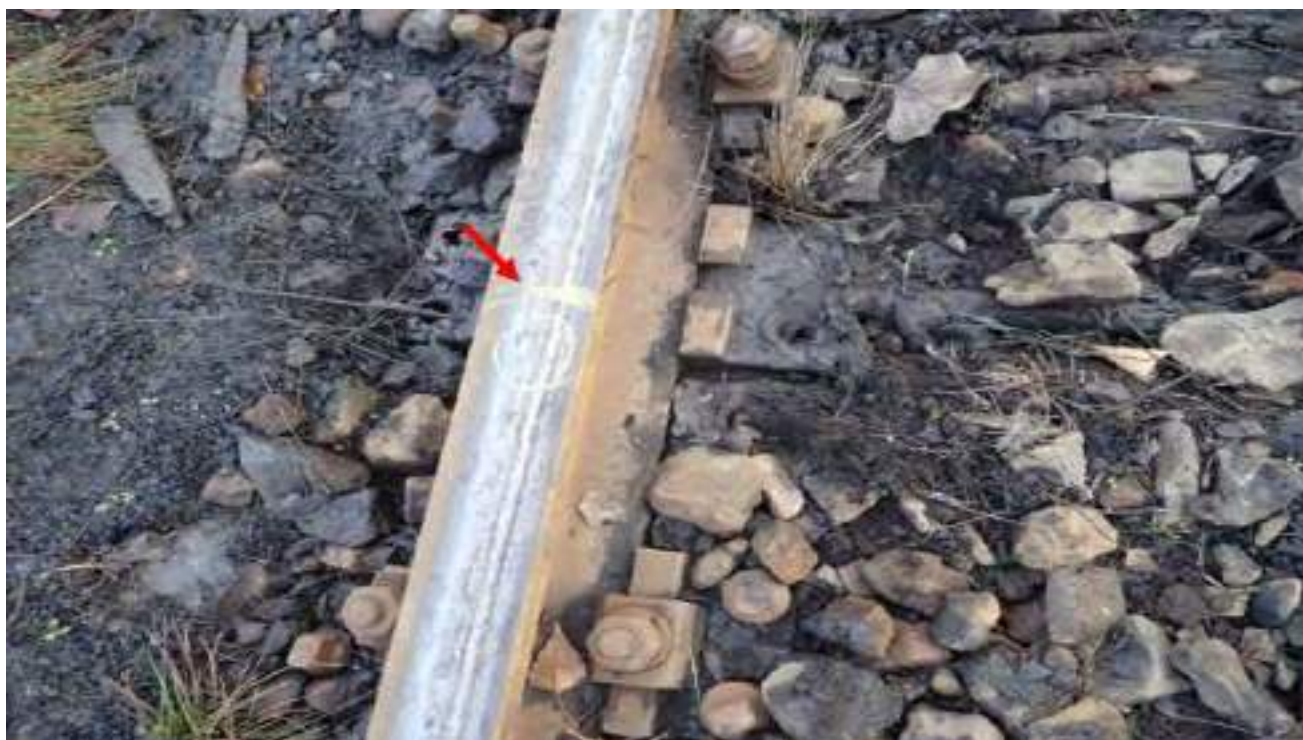
foto nr.4: punctul 0

În punctul „0” s-a constatat părăsirea flancului activ al șinei de pe firul interior al curbei și deplasarea roții din stângă a primei osii către interiorul căii, rezultând urme specifice de frecare pe

suprafața activă a șinei din partea stângă. Roata a rulat în continuare pe buloanele verticale aparținând sistemului de prindere a căii, aflate la interiorul acesteia, frecând pe suprafața activă a ciupercii șinei, roata corespondentă din dreapta rulând în stare nederaiată. În această stare vagonul a rulat circa 15 m (până la km 36+535), unde a întâlnit, pe partea stângă, o joantă mecanică. În această secțiune, roata deraiată din partea stângă a căzut în interiorul căii, roata corespondentă din partea dreaptă a escaladat șina de pe acea parte și a căzut în exteriorul căii iar roțile celei de-a 2-a osii a boghiului au urmat traiectoriile roților primei osii, căzând în interiorul căii (roata din partea stângă), respectiv în exteriorul căii (roata din partea dreaptă). În această stare, cu roțile din partea stângă în interiorul căii și cele din partea dreaptă în exterior (la circa 20 cm de ciuperca șinei), trenul a mai circulat aproximativ 160 m, până la călcâiul schimbătorului de cale nr.2 al stației CFR Berbești, aflat pe poziția „directă”. Boghiul deraiat a escaladat inima de încrucișare a schimbătorului, circulând atât cu roțile din partea stângă cât și cu cele din partea dreaptă între contraace și ace, ulterior a escaladat șinele la vârful macazului propriu-zis, rulând spre schimbătorul de cale nr.4, atacat pe la vârful și aflat pe poziția „directă”. Boghiul a trecut de zona macazului propriu zis, oprindu-se pe zona șinelor de legătură, la circa 8 m de călcâiul macazului, în urma ruperii conductei generale de aer a trenului producându-se frânarea trenului.

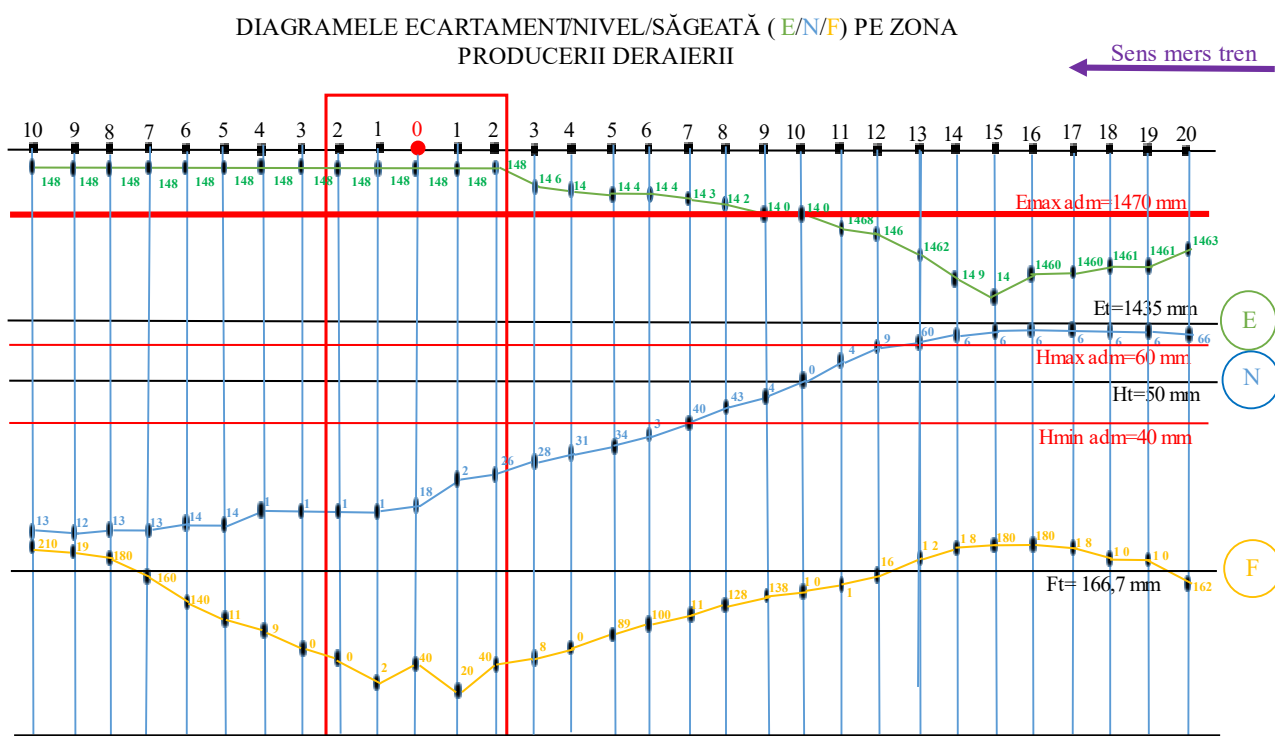
fig. nr.4 : diagrama E/N/F

Din punctul „0” au fost pichetate, în sens invers sensului de mers al trenului, 30 puncte, din 0,5 în 0,5 metri și au fost măsurate, în regim static, cu tiparul Districtului L nr.7 Popești (verificat metrologic), ecartamentul și nivelul în punctele menționate. De asemenea, au fost măsurate săgețile (s) cu coarda de 20 m, în punctul „0” și punctele adiacente, valorile rezultate fiind prezentate în diagramele următoare (comisia a considerat că o reprezentare grafică a valorilor măsurate în 20 de puncte aflate înaintea punctului „0”, respectiv 10 puncte aflate după punctul „0” este suficientă):

Se menționează că valorile măsurate în punctele de după punctul „0”, în sensul de mers al trenului, au putut fi influențate de circulația în stare deraiată a vagonului nr.81536655952-5.

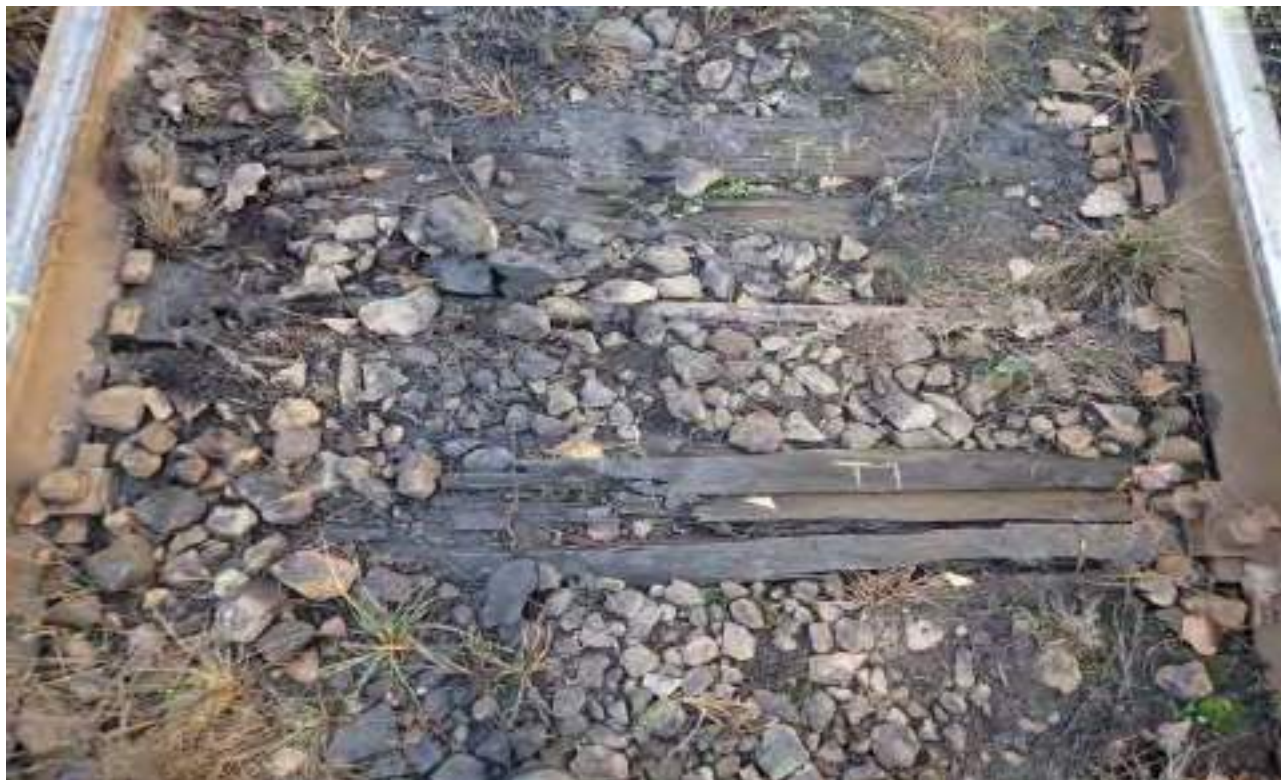
- T₁ - putredă, crăpată, nu asigura prinderea pe ambele fire;

foto nr.5: traversele T_1 și T_1'

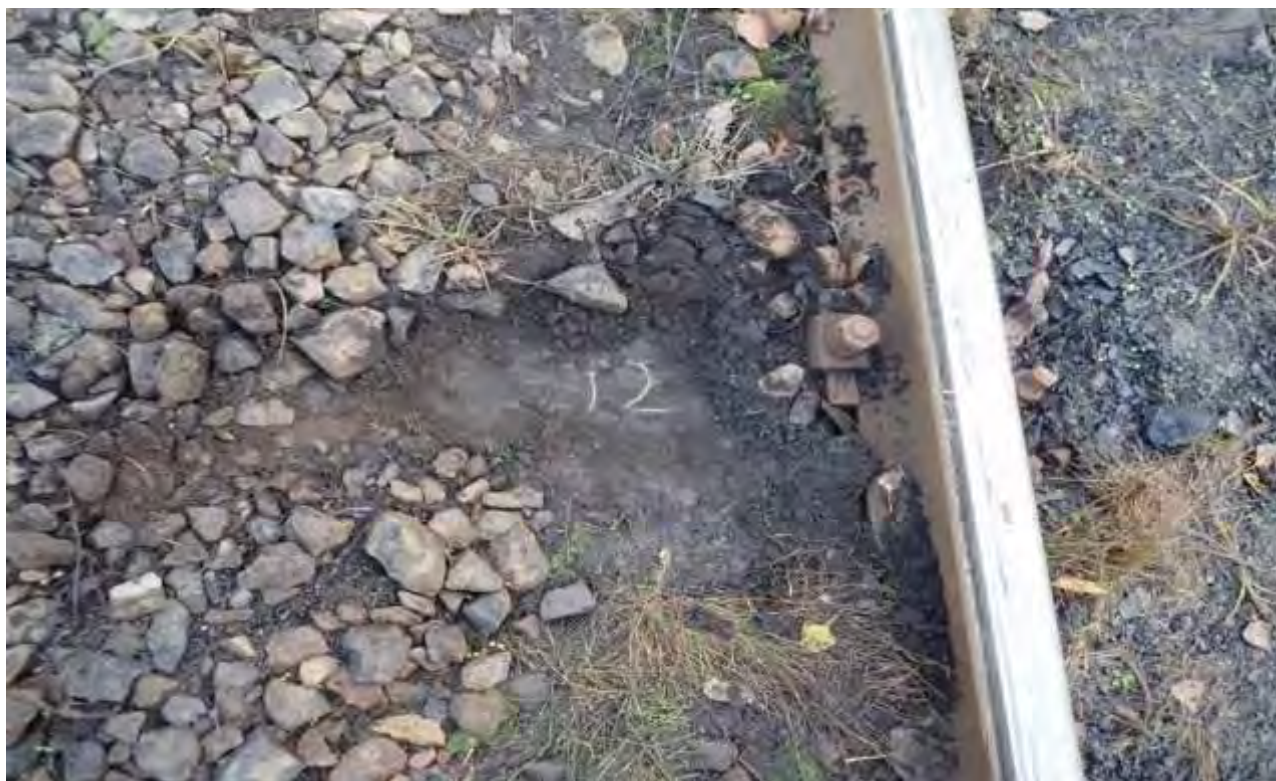
- T_2 - placa metalică de pe firul interior al curbei îngropată în traversă (zonă putredă sub placa metalică), prindere verticală slăbită pe firul exterior al curbei;

foto nr.6: traversa T_2 pe firul interior al curbei

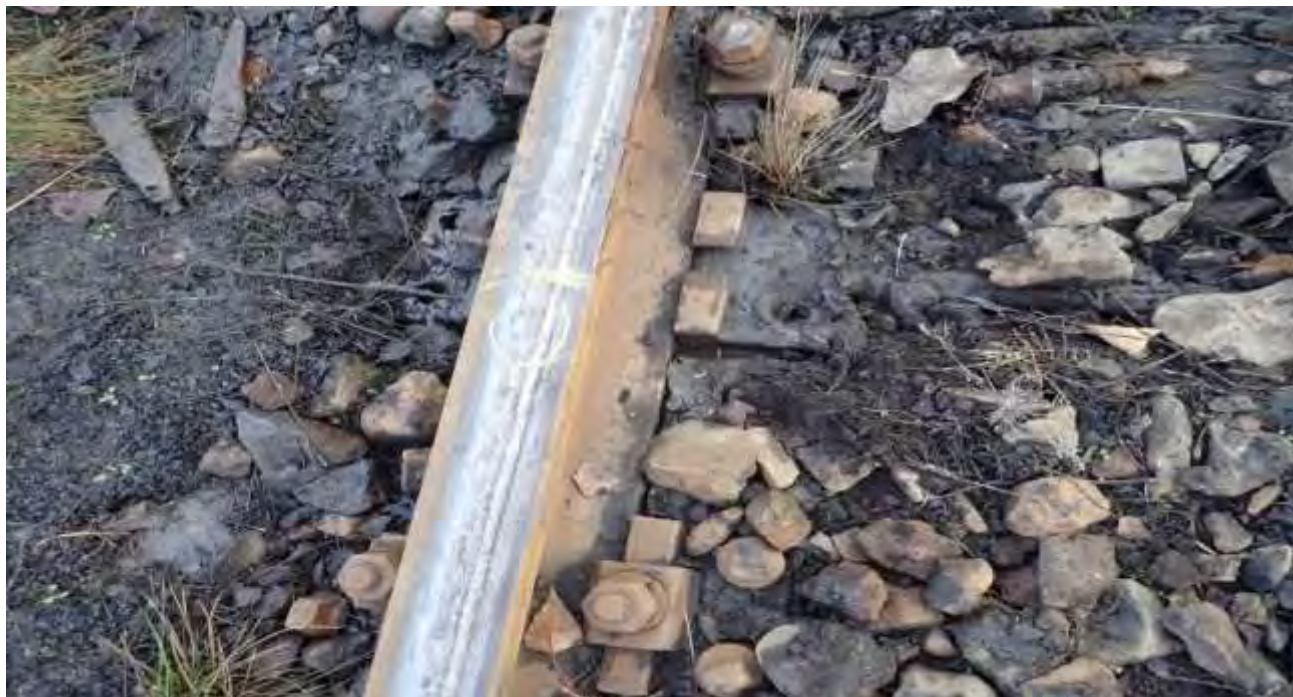
În acest punct s-a constatat părăsirea flancului activ al șinei de pe firul interior al curbei și deplasarea roții din stângă a primei osii către interiorul căii, rezultând urme specifice de frecare pe suprafața activă a șinei din partea stângă. Acest fapt a fost posibil deoarece pe această zonă traversele de lemn normale prezente în cale prezentau multiple defecte, care le făceau incompatibile cu rolul de menținere a ecartamentului în toleranțele admise de legislația aplicabilă. Astfel, în urma analizei comisiei de investigare, s-a constatat că 7 traverse de lemn normale consecutive (T_{2'} - T₅) prezentau crăpături longitudinale și zone putrede care afectau sistemul de prindere al șinei de traversă, contrar prevederilor *Instrucției 314/1989*, art.25, pct.2 și care necesitau înlocuirea în urgența I.

Roata a rulat în continuare pe buloanele verticale aparținând sistemului de prindere a căii, aflate la interiorul acesteia, frecând pe suprafața activă a ciupercii șinei, roata corespondentă din dreapta rulând în stare nederaiată.

foto nr.7: zona punctului 0

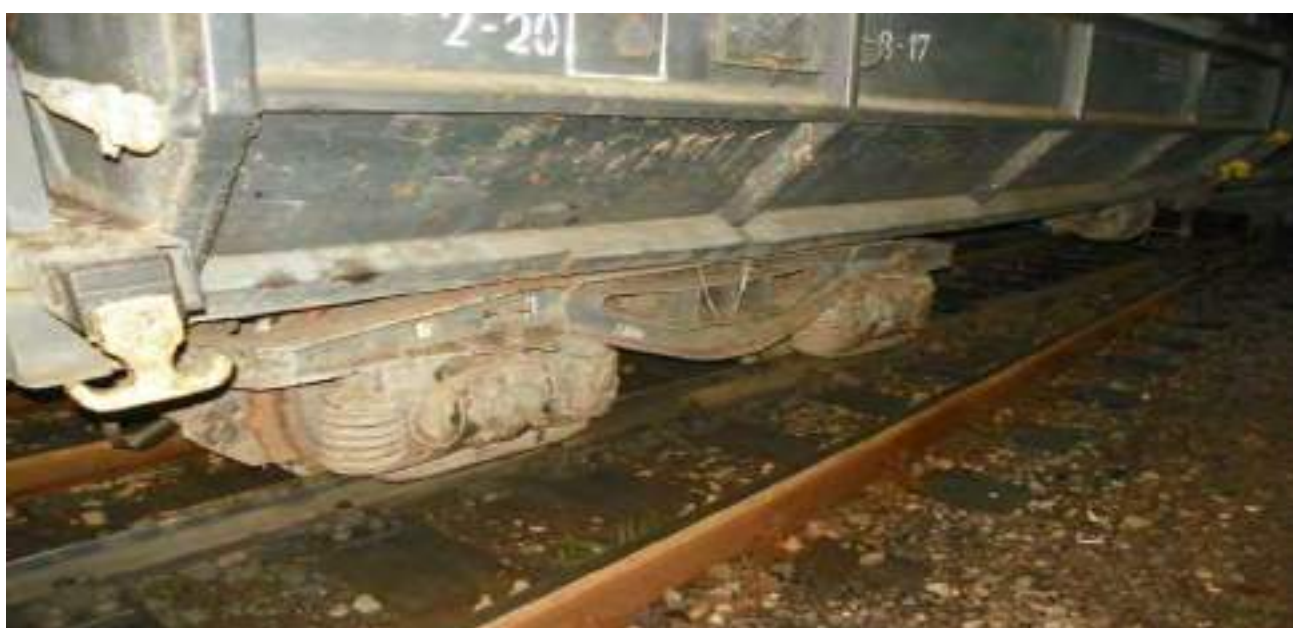
În această stare vagonul a rulat circa 15 m, până la km 36+535, întâlnind o joantă mecanică aflată pe firul stâng al căii. În această secțiune, roata deraiată din partea stângă a căzut în interiorul căii, roata corespondentă din partea dreaptă a escaladat șina de pe acea parte și a căzut în exteriorul căii iar roțile celei de-a 2-a osii a boghiului au urmat traiectoriile roților primei osii, căzând în interiorul căii (roata din partea stângă), respectiv în exteriorul căii (roata din partea dreaptă). În această stare, cu roțile din partea stângă în interiorul căii și cele din partea dreaptă în exterior (la circa 20 cm de ciuperca șinei), trenul a mai circulat aproximativ 160 m, până la călcâiul schimbătorului de cale nr.2 Berbești, aflat pe poziția „directă”. Boghiul deraiat a escaladat inima de încrucișare a schimbătorului, circulând atât cu roțile din partea stângă cât și cu cele din partea dreaptă între contraace și ace, a escaladat din nou șinele la vârful macazului propriu-zis, rulând spre schimbătorul de cale nr.4 Berbești, atacat pe la vârful și aflat pe poziția „directă”. Boghiul a trecut de zona macazului propriu zis, oprindu-se pe zona șinelor de legătură, la circa 8 m de călcâiul macazului, în urma ruperii conductei generale de aer dintre vagoanele al 9-lea și al 10-lea și frânării trenului.

foto nr.8: poziția vagonului după deraiere

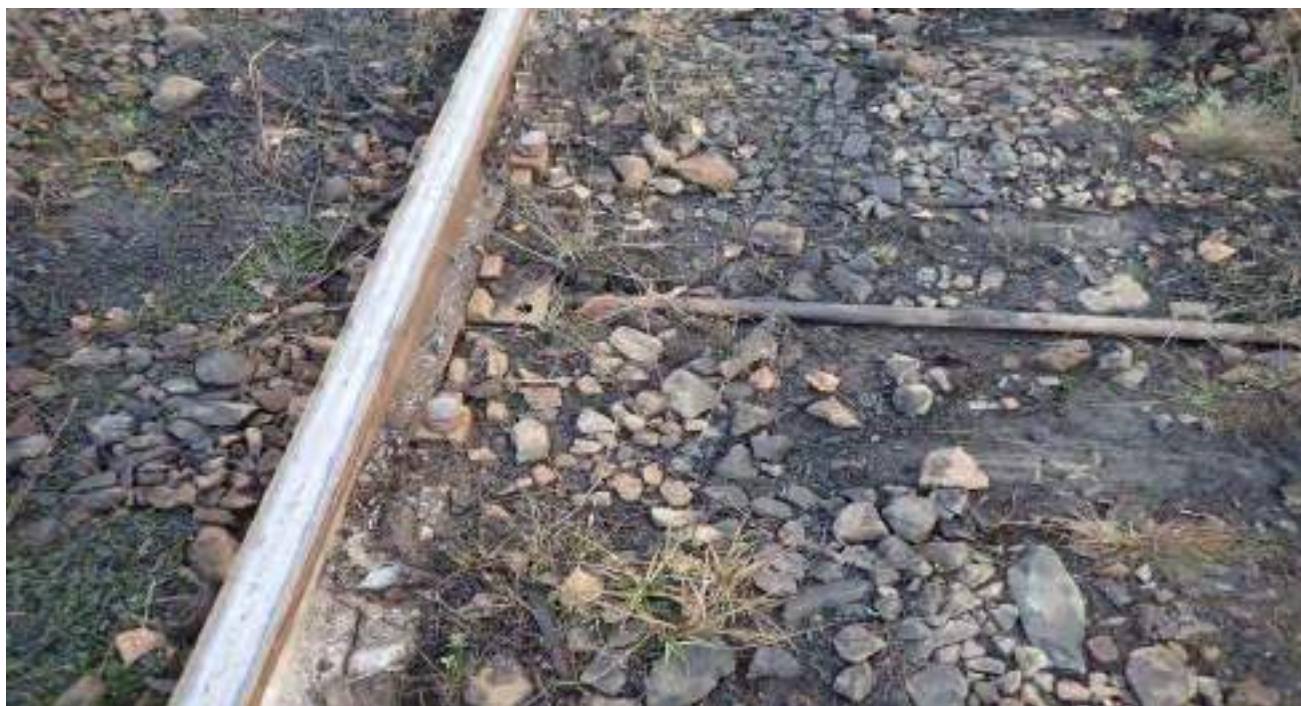
O altă neconformitate majoră semnalată de comisia de investigare este folosirea în activitatea de exploatare, din lipsa de materiale, a unor improvizații cu ajutorul cărora să se poată menține unii parametri ai liniei în toleranțele prescrise. Astfel, secția a fost nevoită să folosească, pentru menținerea în toleranțe a ecartamentului, dispozitive improvizate de tipul tiranților metalici, care se substituie

traverselor (în special de lemn) responsabile cu asigurarea acestui parametru tehnic al căii. Un astfel de dispozitiv, aflat în stare inactivă, a fost observat pe zona producerii accidentului, între traversele T₂ și T₃, dar prezența acestora în cale este frecventă pe toată distanța Băbeni – Alunu.

foto nr.9: dispozitiv de menținere a ecartamentului în toleranțe (tirant)
