RAPORT DE INVESTIGARE

al accidentului feroviar produs la data de 26.06.2020, ora 21:50,
în stația CFR Balota, prin deraierea de ambele osii și înclinarea vagonului nr.24874363779-0,
al 9-lea din compunerea trenului de marfă nr.30548

Raport investigare final
23.06.2021

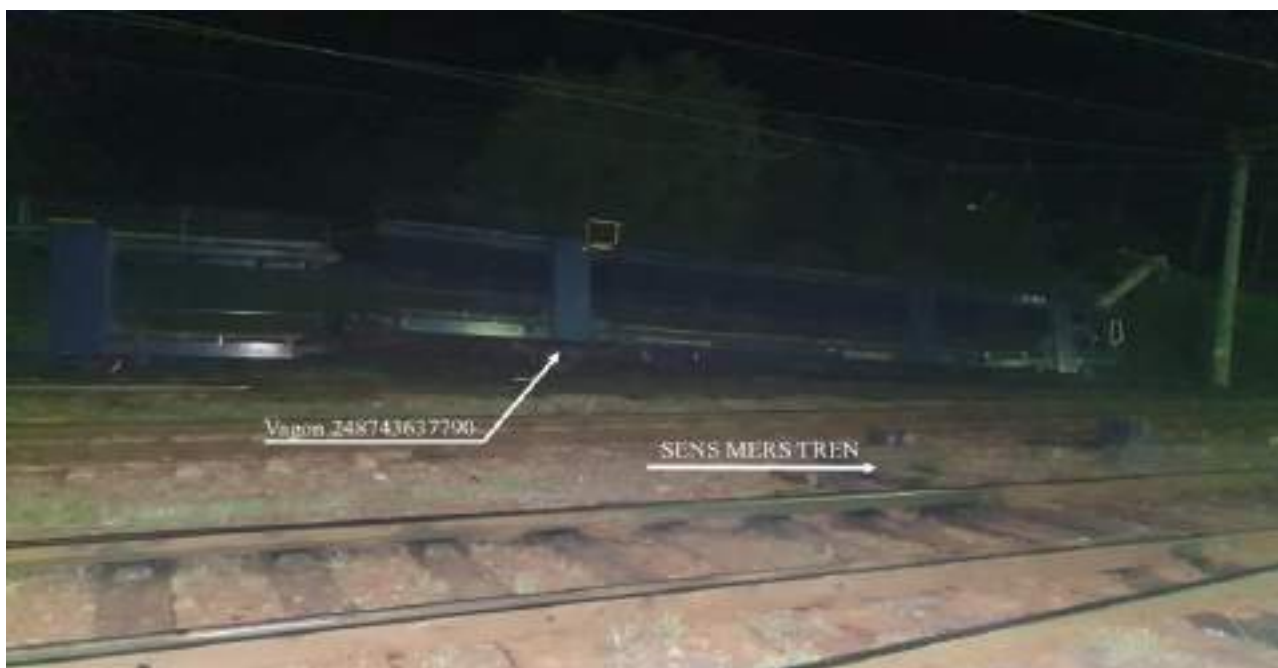
foto nr.1: vagonul nr.9 de la siguranță în stare deraiată

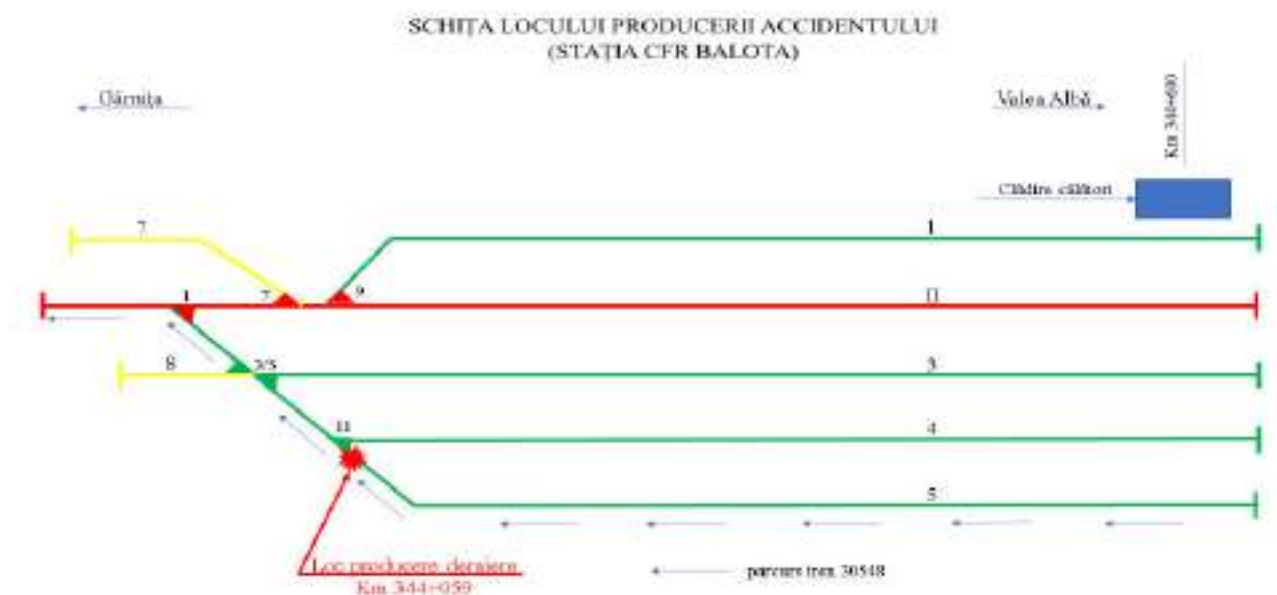
fig. nr.2: schița producerii accidentului

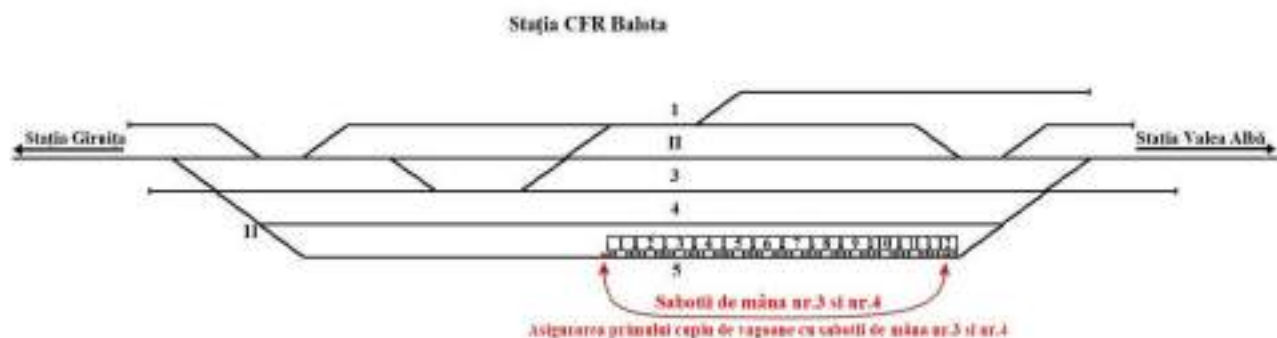
fig. nr.3: așezarea saboților de mână în vederea asigurării primului cuplu de vagoane

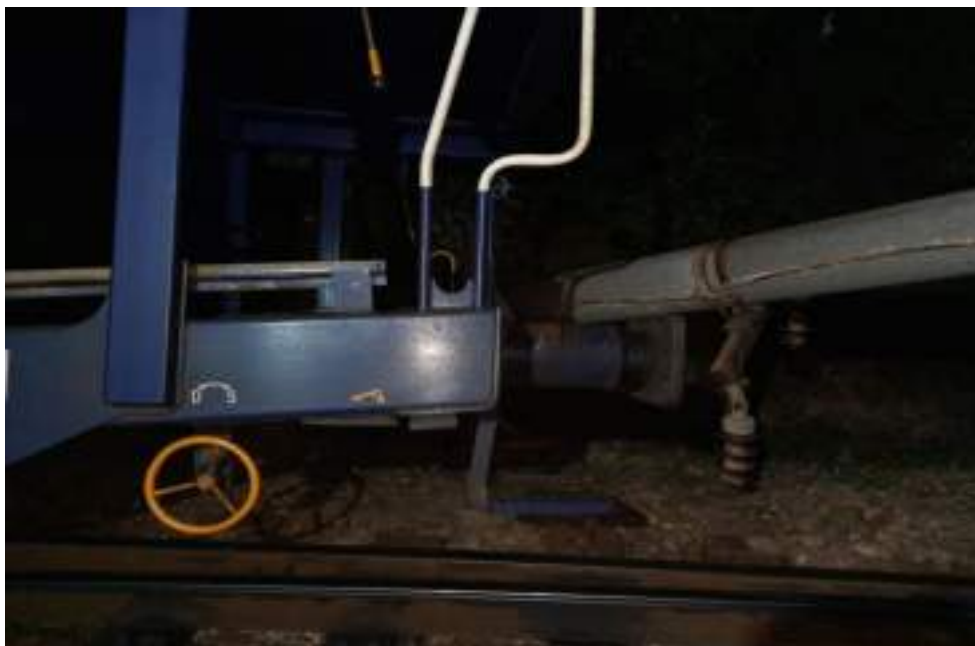
În urma producerii acestui accident a fost lovit și răsturnat un stâlp LC (nr.17), având de asemenea, consolele și elementele de fixare deformate și 4 izolatori rușiți.

La călcâiul schimbătorului de cale nr.11, atacat pe „directă”, la o viteză a trenului de aproximativ 6 km/h, s-a produs deraierea vagonului nr.24874363779-0, al 9-lea de la locomotivă, de ambele osii. În deplasarea sa în stare deraiată, vagonul a lovit stâlpul de susținere a liniei de contact nr. 17, dislocându-l și deplasându-l înspre exteriorul căii.

foto nr.2: stâlpul de susținere a LC nr.17 lovit de vagonul deraiat

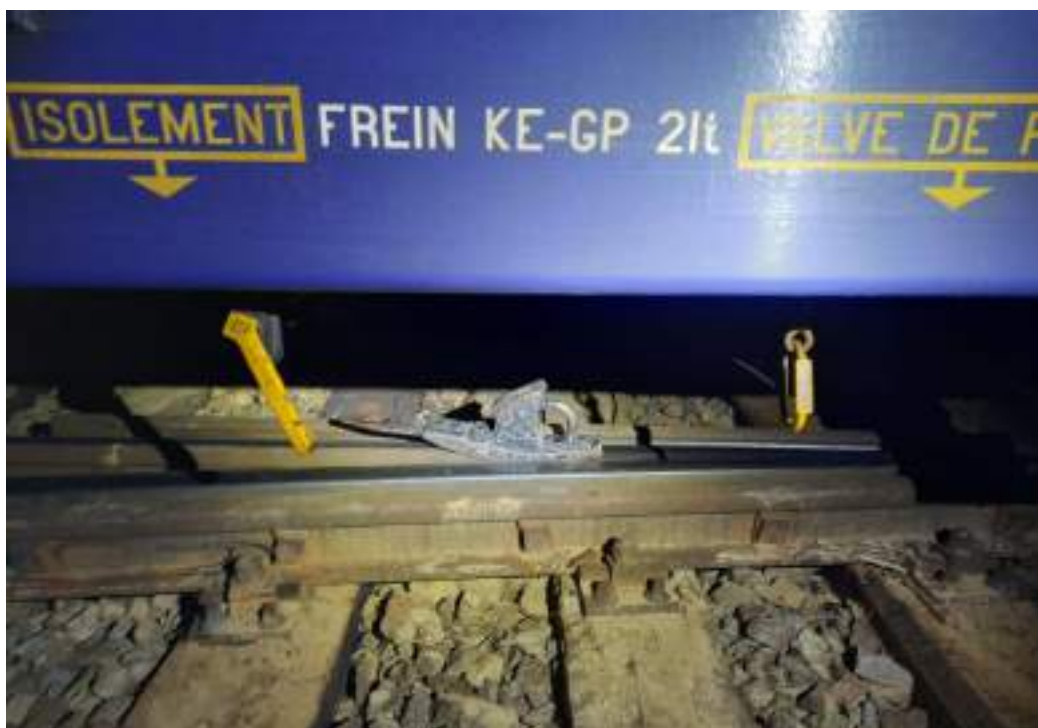
La verificarea pe teren, s-a constatat faptul că, în zona inimii de încrucișare a schimbătorului de cale nr.11, pe partea dreaptă în sensul de mers al trenului, se afla un sabot de mână. Acesta a fost verificat și a fost identificat ca fiind sabotul nr.4 al stației CFR Balota.

foto nr.3: poziția sabotului de mână după producerea accidentului

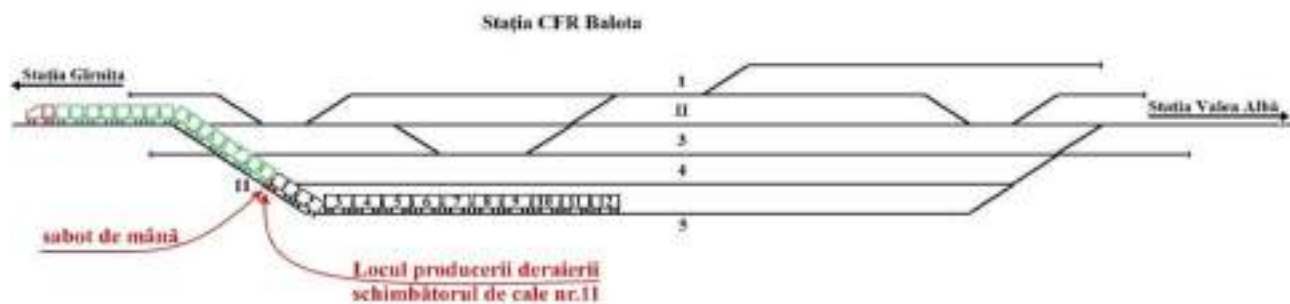
fig. nr.4: schița locului producerii accidentului

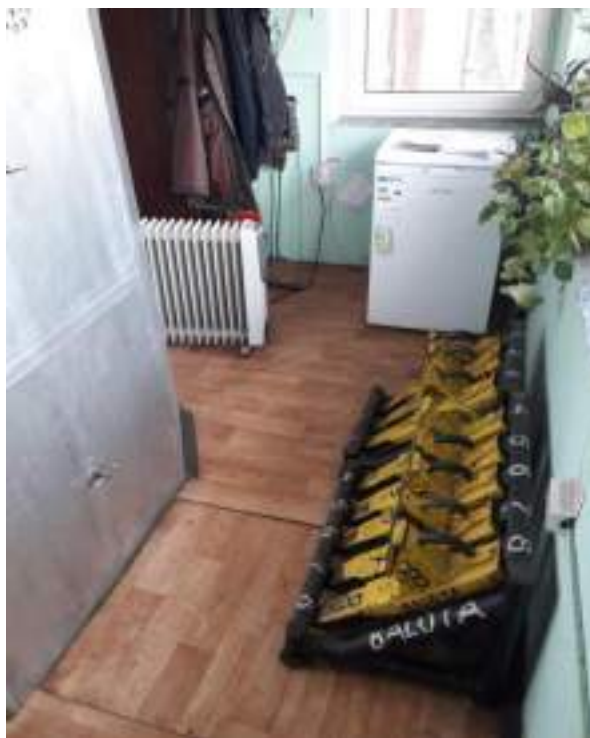
foto nr.5: rastelul cu sabotii de mână aflat în Biroul de mișcare

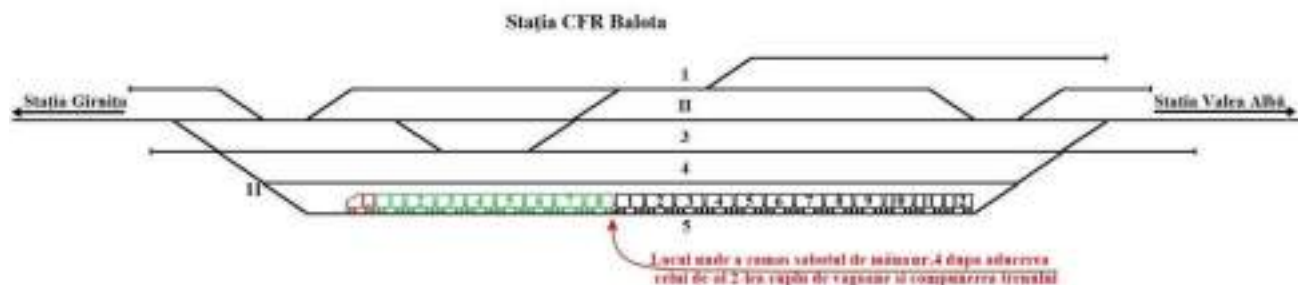
fig. nr.5: poziția sabotului nr.4 la momentul îndrumării trenului
