RAPORT DE INVESTIGARE

al accidentului feroviar produs la data 29.04.2020, ora 09:25, pe raza de activitate a Sucursalei Regionale de Căi Ferate Cluj, secția de circulație Beclean pe Someș – Sărățel, în halta de mișcare Șintereag, zona aparatului de cale nr.2, în circulația trenului de călători nr.15836, compus din automotorul DW 525 (aparținând operatorului de transport feroviar SC Inter Regional Călători SRL), prin deraierea celui de-al doilea boghiu al unității motoare, poziționat ultimul în sensul de mers al trenului.

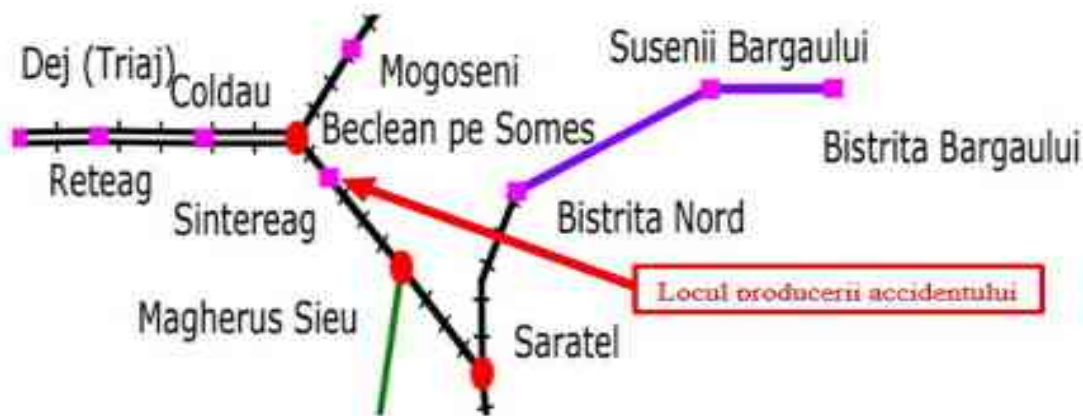
La data de 29.04.2020, ora 09:25, pe raza de activitate a SRCF Cluj, secția de circulație Beclean pe Someș – Sărățel, în Hm Șintereag, zona aparatului de cale nr.2, în circulația trenului de călători nr.15836, compus din automotorul DW 525 (aparținând operatorului de transport feroviar IRC), s-a produs deraierea celui de-al doilea boghiu al unității motoare, poziționată ultima în sensul de mers al trenului. (**Fig.1**)

Fig.1 - Locul producerii accidentului

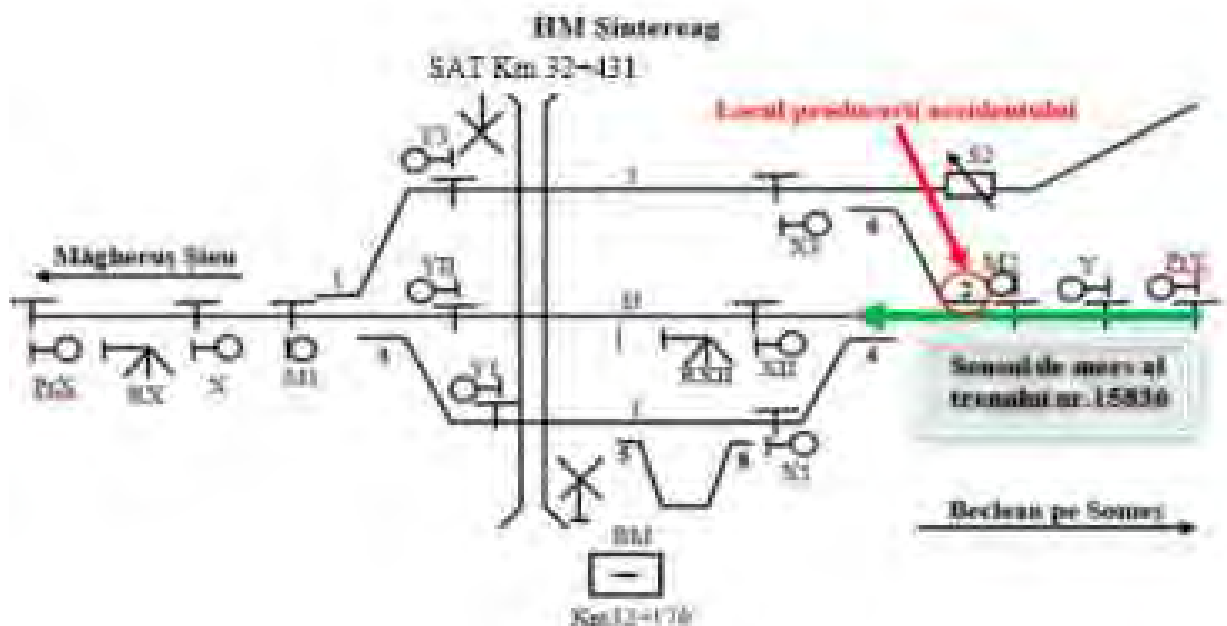
Astfel, la ora 09:21:22, pe baza indicației semnalului de chemare, trenul s-a pus în mișcare și la trecerea peste schimbătorul de cale nr.2 din Hm Șintereag, care în parcursul comandat se afla în poziția „pe directă”, s-a produs deraierea celui de-al doilea boghiu al unității motoare, poziționat ultimul în sensul de mers al trenului.(Fig.2)

Fig. 2 Locul producerii accidentului

Deraierea s-a produs prin pătrunderea buzei roții din partea dreaptă a primei osii, a ultimului boghiu, în raport cu sensul de mers al automotorului, între acul drept și contraacul curb, de la schimbătorul de cale nr.2, urmată de căderea acestei roți între contraacul curb și acul drept la o distanță de aproximativ 10,75 m de vârful acului.

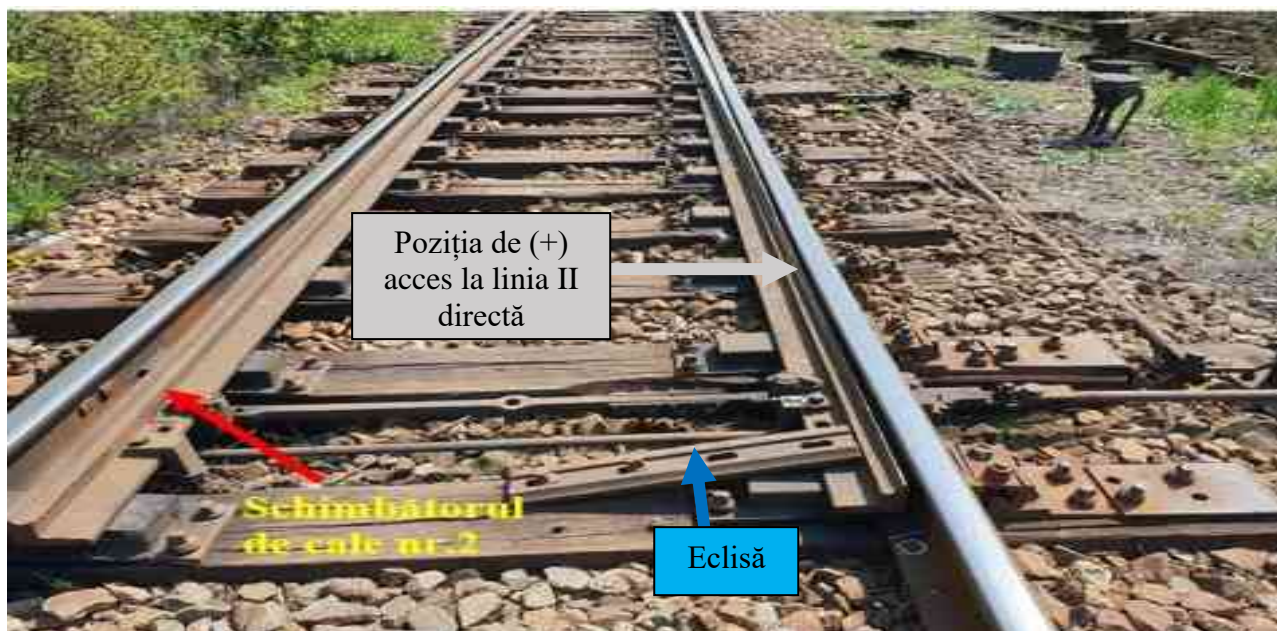
Electromecanismul de macaz nr.2 este de tip EM5, macazul fiind blocat și eclisat pe poziția de plus (+), acces la linia II directă, cu control pe aparatul de comandă. **(Fig.3)**

Fig.3 Macazul nr.2 eclisat pe poziția de plus (+)

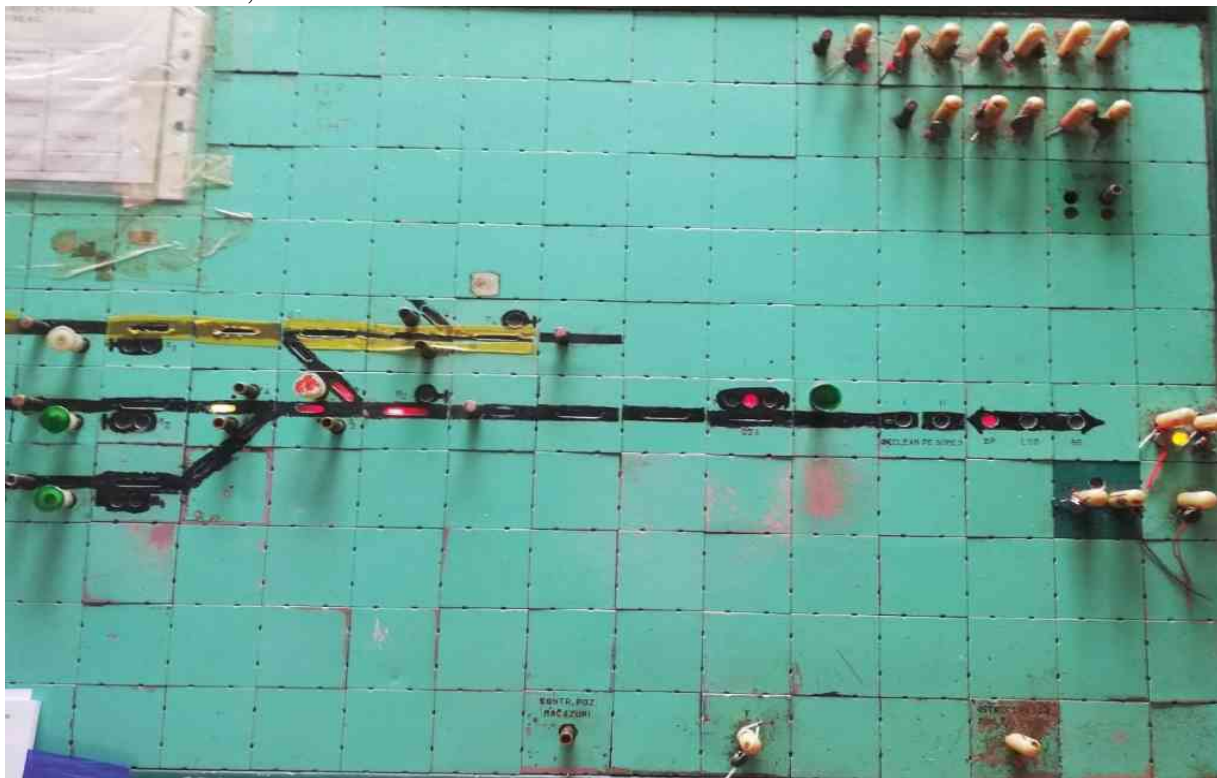
- cheia sălii de rele și ușa sălii de rele era fără sigilii CT, conform înscrisului în RRLISC de la nr.153, ora 07:30, pentru efectuarea reviziei zilnice la instalațiile SCB interioare și exterioare;
- sigiliul butonului de chemare, aferent semnalului de intrare Y, era rupt conform înscrisului în RRLISC de la nr.156, ora 09:23;
- semnalizările pe aparatul de comandă sunt: macazul nr.2/6 indică „fără control” și secțiunea 2-4SI semnalizează „ocupat” (era ocupată pe teren cu trenul de călători nr.15836).**Fig.4**
- în sala de rele era introdusă siguranța de 0,5A, în circuitul de comandă al releului PM a macazurilor 2/6;

Fig.4 Semnalizările de pe aparatul de comandă

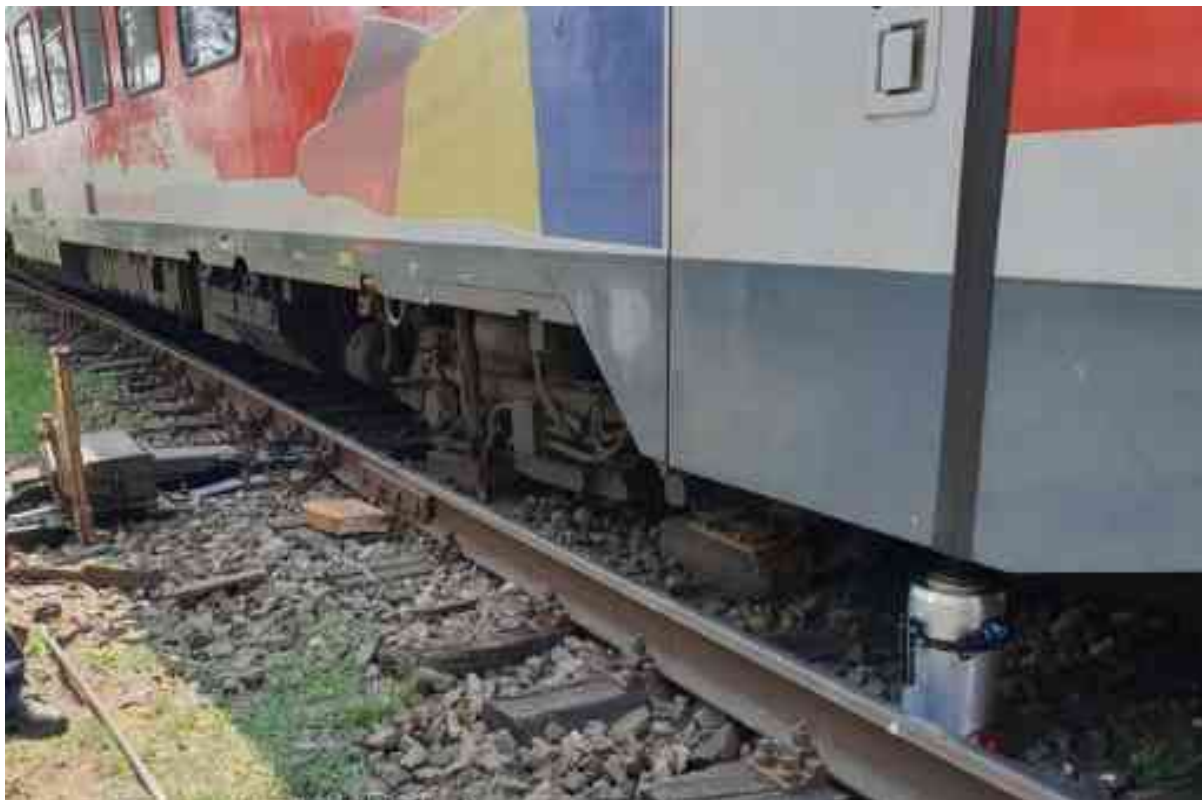
- trenul de călători nr.15836 era oprit și deraiat înainte de vârful schimbătorului de cale nr.4 (**Fig.5**).

Fig.5 Trenul nr.15836 deraiat

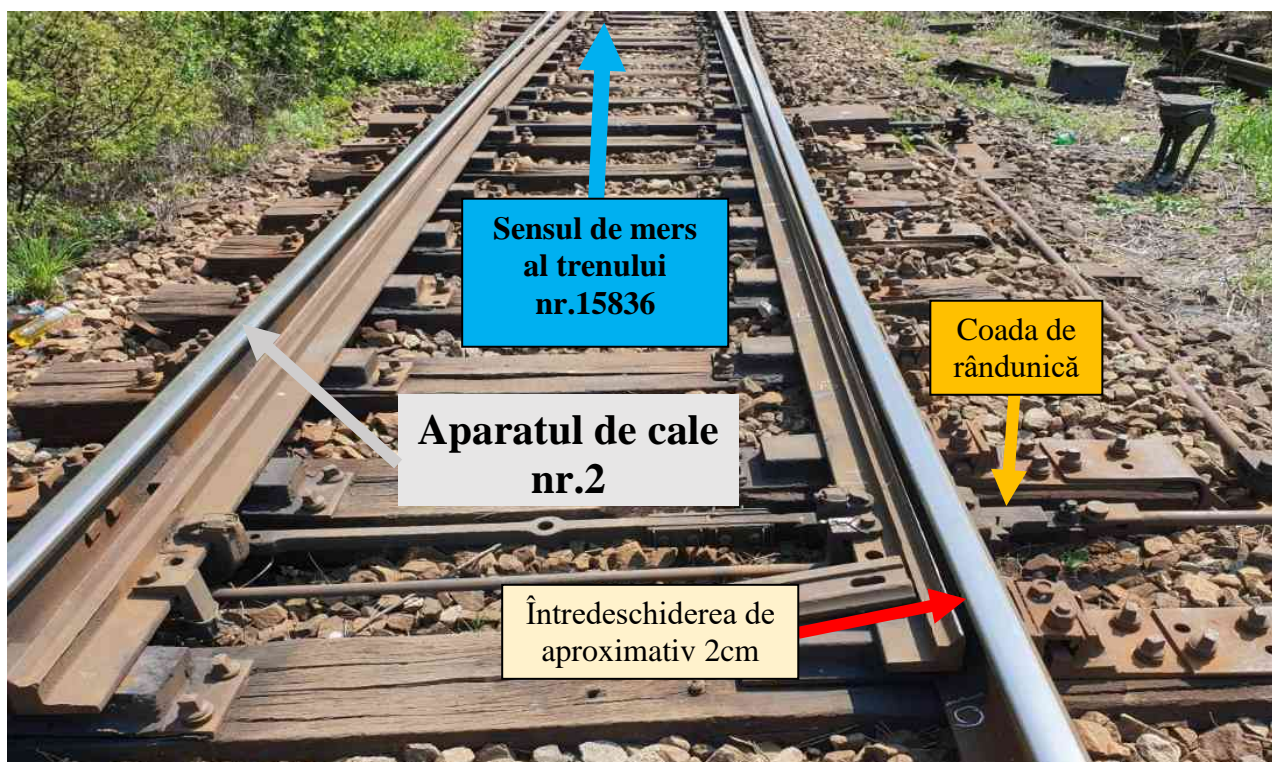
- la schimbătorul de cale nr.2 era aplicată eclisa metalică pe acul lipit, acesta fiind eclisat în poziția „pe directă”, cu acces la linia II directă.
- schimbătorul de cale nr.2 era în poziția „pe directă”, acul lipit având o întredeschidere de aproximativ 2 cm față de contraac, iar fixătorul de vârf (coada de rândunică) neînzăvorât (Fig.6);

Fig.6 Poziția schimbătorului de cale nr.2.

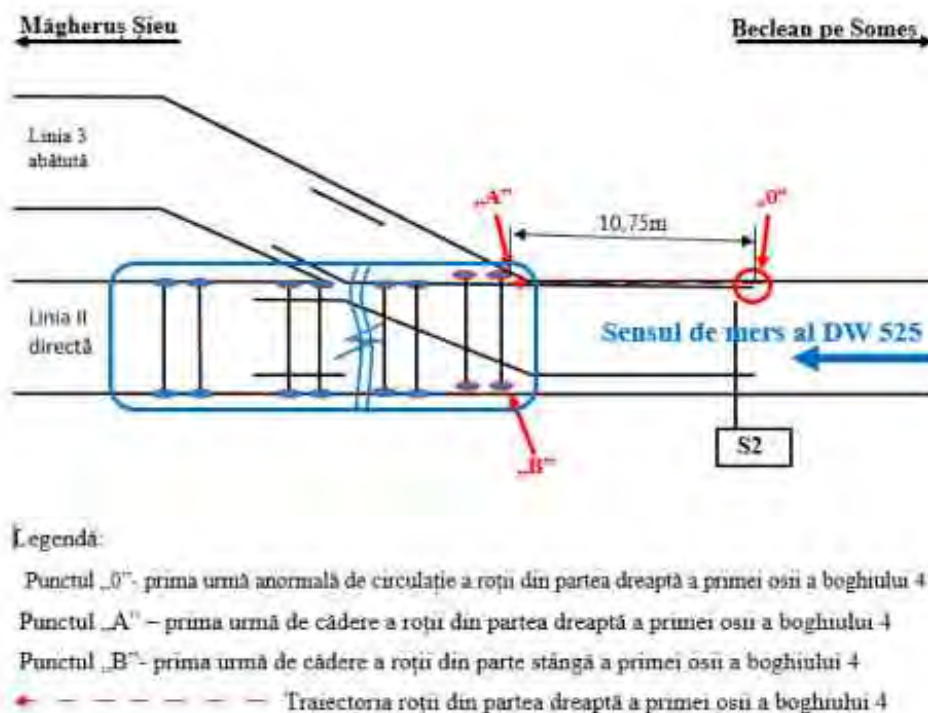
Fig.7 Schița cu poziția osiilor deraiate
