RAPORT DE INVESTIGARE

privind accidentul feroviar produs la data de 08.10.2020, pe raza de activitate a Sucursalei Regionale CF Timișoara, secția de circulație Simeria-Livezeni, stația CFR Bănița, în circulația trenului de marfă nr.90478 prin declanșarea unui incendiu la locomotiva EA 647.

*Raport de investigare final
7 octombrie 2021*

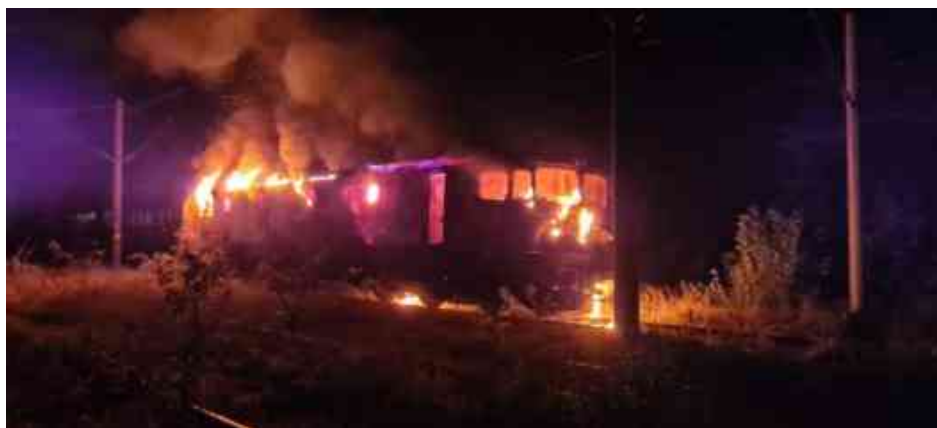
Imaginea. nr.2 - Locomotiva EA 647 – foto din timpul incendiului

După ce mecanicul de locomotivă a oprit trenul la ora 1:34 în stația Bănița, a deconectat electric locomotiva, apoi fiind poziționat în postul 2 al locomotivei, a deschis ușa de la postul 2 spre sala mașinilor pentru a interveni cu un stingător. Însă, a fost nevoit să închidă la loc ușa pentru că au izbucnit flăcări prin ușa deschisă și a sunat la numărul de urgență 112, la ora 01:35. Mecanicul de locomotivă s-a deplasat prin exteriorul locomotivei și a urcat la postul 1 al locomotivei, pentru a încerca să pătrundă pe acolo în sala mașinilor în vederea intervenției cu stingătoarele din dotare. În momentul deschiderii ușii de la postul 1 spre sala mașinilor, a constatat că nu poate intra în sală din cauza fumului dens.

Pompierii militari de la ISU- Detașamentul de Pompieri Petroșani au sosit la fața locului la ora 1:58, dar nu au putut interveni cu apă din cauză că LC nu era pusă la pământ. Echipa de intervenție IFTE a sosit la fața locului la ora 3:23 iar la ora 3:34 a finalizat operațiunea de legare la pământ a LC. Imediat după aceea pompierii militari au început intervenția cu apă asupra incendiului, operațiune care s-a finalizat la ora 5:50.

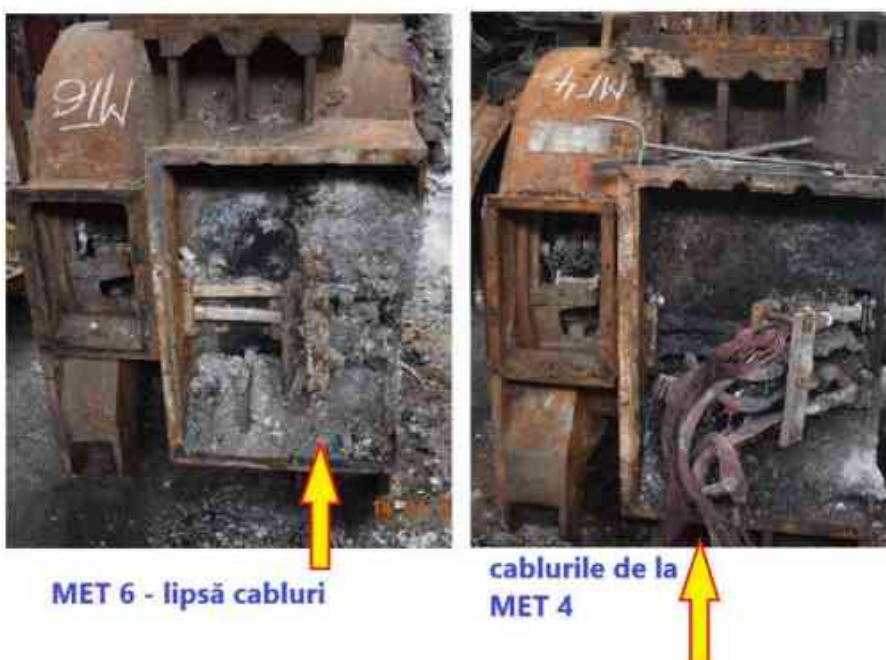
Comisia de investigare a constatat că, în cursul operațiunii de demontare a locomotivei s-au desprins cele 8 cabluri de alimentare ale MET 6, în zona conexiunilor de pe platbandele de cupru de pe carcasa motorului, în schimb ce la celelalte motoare de tracțiune nu s-au desprins cablurile.

Imaginea. nr.6 - – comparație cabluri alimentare MET 6 față de MET 4

Din cele 8 cabluri de alimentare, 3 s-au retezat la nivelul manșoanelor de conexiune rămase sudate pe platbande. Însă la 5 cabluri, sudurile manșoanelor au cedat și manșoanele s-au dezlipit de pe platbande.

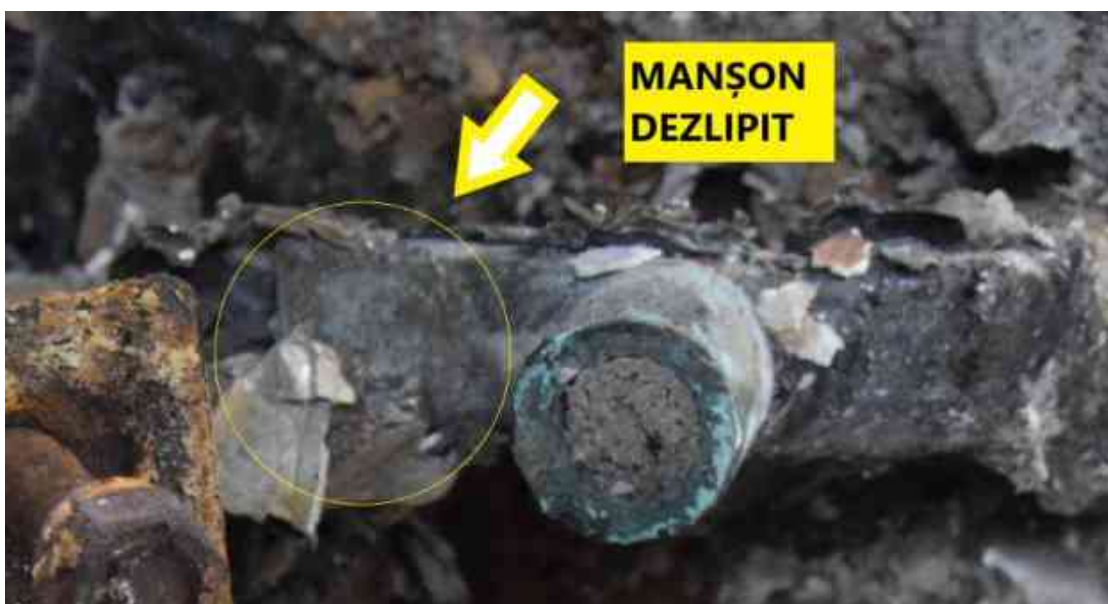
Imaginea. nr.7- – urma lăsată de un manșon dezlipit la MET 6

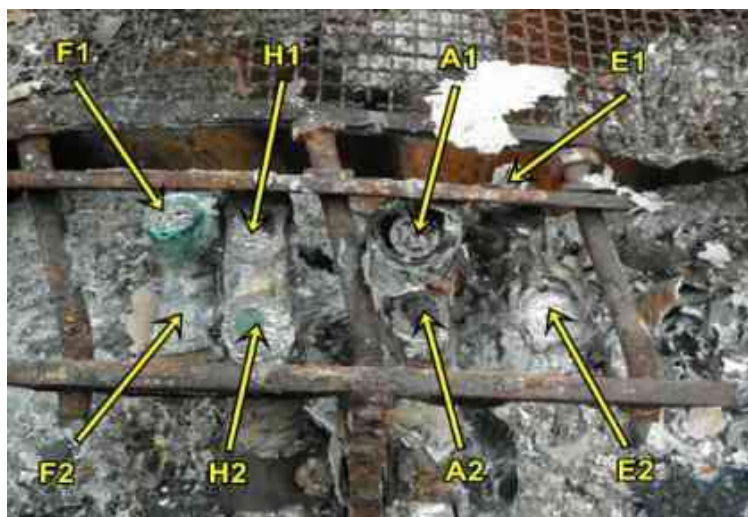
La MET 6, zona de conexiune al cablurilor se prezenta astfel:

- platbanda „F” de conexiune, avea manșonul de conexiune „F2” dezlipit de pe platbandă;
- platbanda „H” de conexiune, avea manșoanele de conexiune „H1” și „H2” dezlipite de platbandă;
- platbanda „A” de conexiune, avea manșonul de conexiune „A2” dezlipit de pe platbandă ;
- platbanda „E” de conexiune, manșonul de conexiune „E2” dezlipit de pe platbandă ;

Imaginea. nr.8- Platbandele și conexiunile cablurilor de alimentare ale MET6

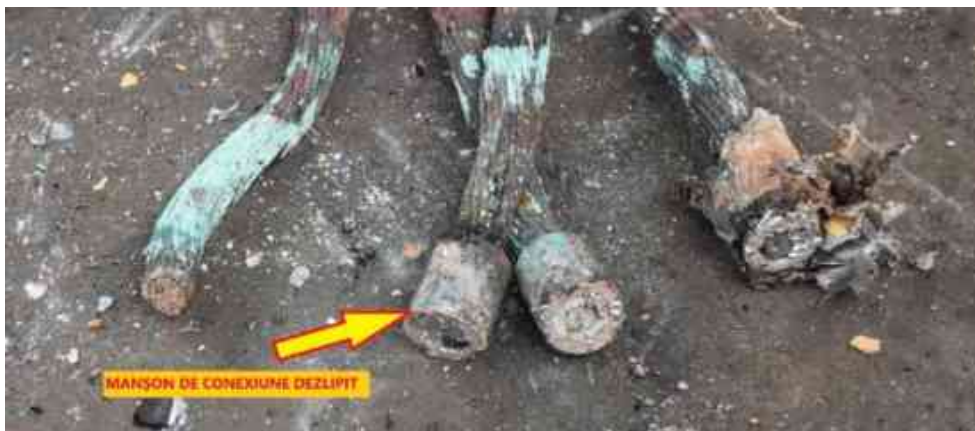
Cablurile desprinse de la MET 6 împreună cu manșoanele de conexiune desprinse, se regăseau la capetele cablurilor conectate la blocul S 6

Imaginea. nr.9 - manșoanele de conexiune dezlipite

Secțiunile de rupere ale sudurilor de la manșoane, prezentau ruptură/fisură veche astfel:

- la cablul „F2”, manșonul era dezlipit de pe platbandă;
- la cablul „H1” sudura conexiunii prezintă ruptură veche 30%;
- la cablul „H2” sudura conexiunii prezintă ruptură veche 40%;
- la cablul „A2” sudura conexiunii prezintă ruptură veche 30%;
- la cablul „E2” sudura conexiunii prezintă ruptură veche 20%;

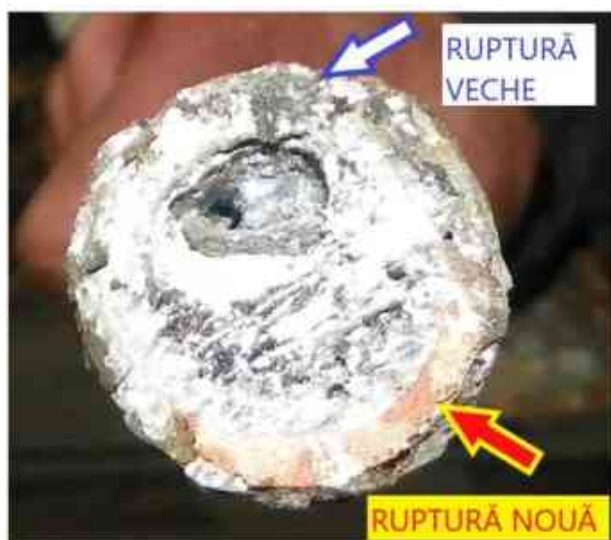
Supraîncălzirea cablurilor de alimentare ale MET 6 în condițiile existenței unor fisuri/rupturi la sudurile manșoanelor de conexiune ale cablurilor de alimentare de la MET 6;

Imaginea. nr.10 - exemplu sudura cu ruptură veche 20 % la cablul „E2”

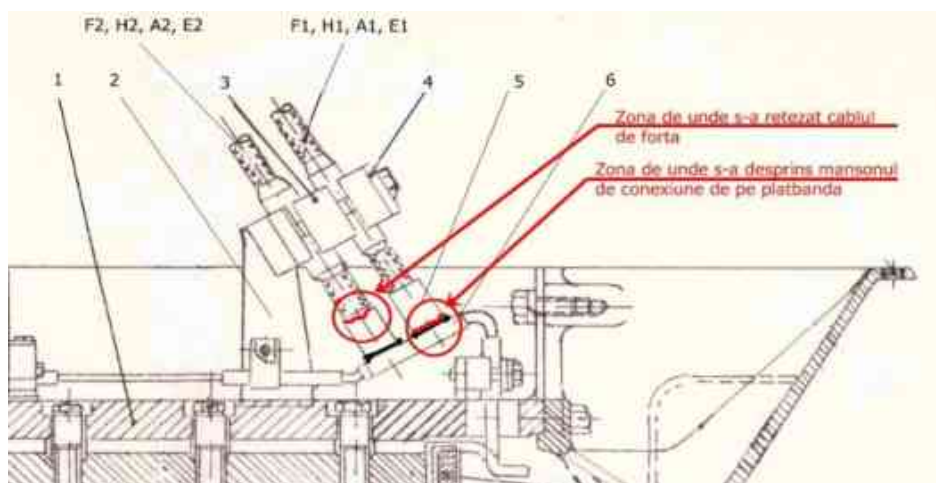
Imaginea. nr.11 secțiune în zona manșoanelor desprinse de la MET 6

Manșoanele de conexiune (5) sunt sudate (sudură din bare de cupru) de platbandele (6) (ieșirile de alimentare ale MET), câte două pe fiecare platbandă – două platbande ale înfășurării de excitație cu patru manșoane de conexiune, respectiv E1, E2 și F1, F2 iar două platbande ale înfășurării rotorice cu patru manșoane, respectiv A1, A2 și H1, H2 .

Cablurile de forță de alimentare a MET sunt asigurate contra mișcării într-o bridă de fixare (3) care este fixată prin intermediul armăturii (5) de suportul (2) și de carcasa MET (1)

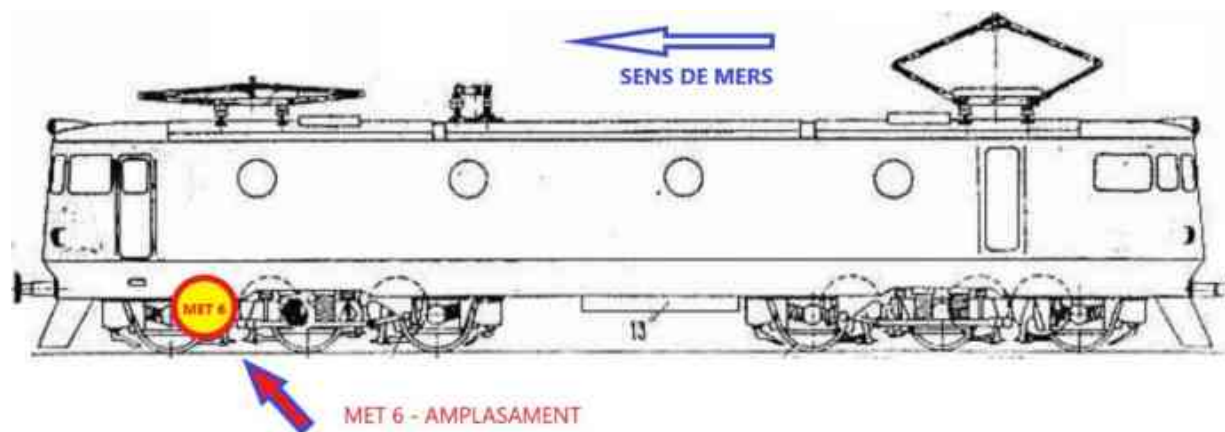
MET 6 era amplasat sub cabina de conducere în care se afla mecanicul de locomotivă la momentul producerii incendiului.

Imaginea. nr.12- MET 6 amplasat lângă cabina de conducere
