AGENȚIA DE INVESTIGARE FERROVIARĂ ROMÂNĂ - AGIFER

RAPORT DE INVESTIGARE

al accidentului feroviar produs la data de 17.04.2020, ora 15:25, pe raza de activitate a Sucursalei Regionale CF Iași, în stația CFR Vatra Dornei, în circulația trenului de marfă nr.80489, prin deraierea de o osie a locomotivei EA 426, pe schimbătorul de cale nr.24.

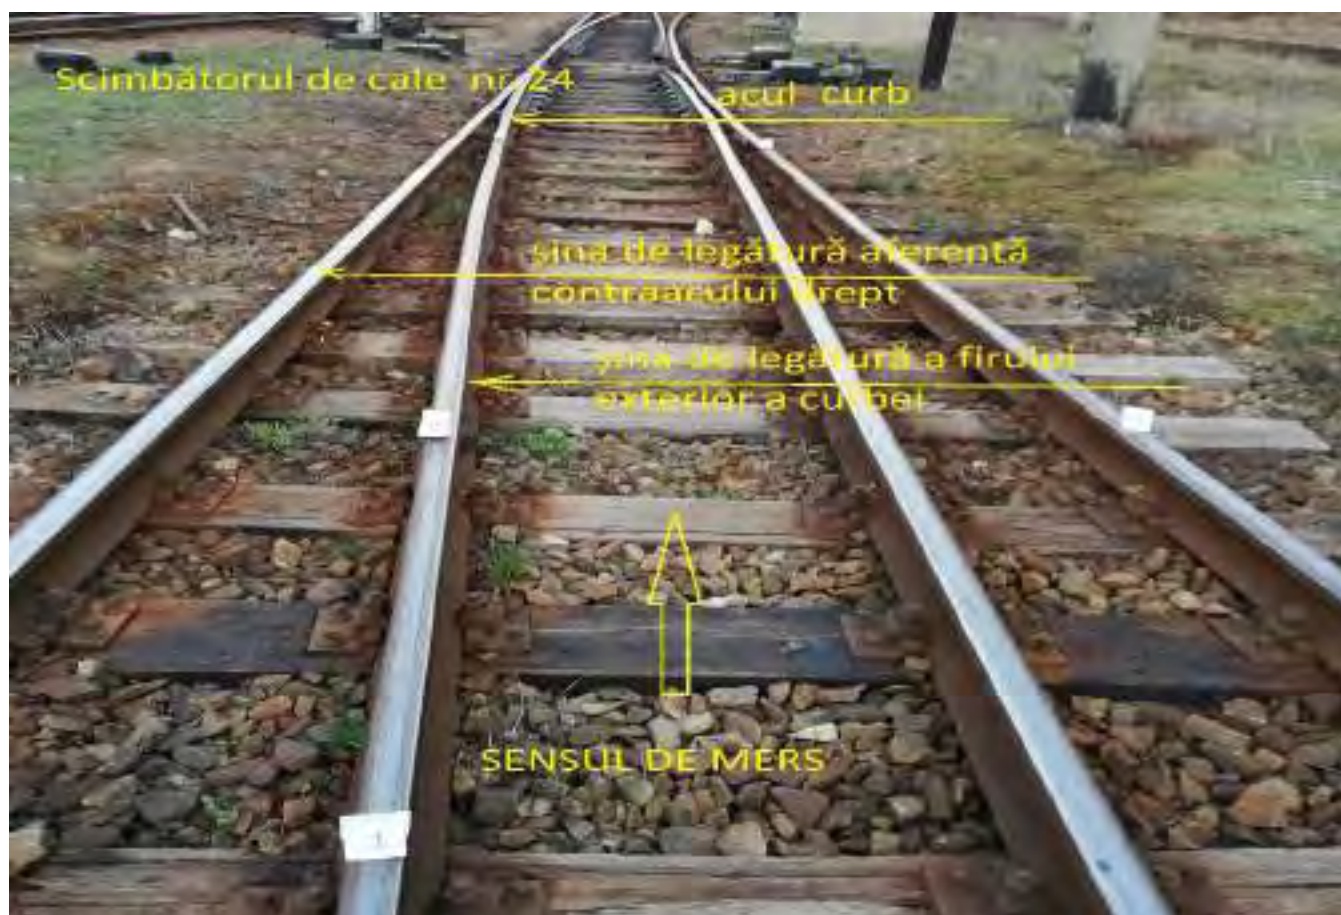
Foto nr.2 – Schimbătorul de cale nr.24

Astfel, roata din stânga, care circula pe șina de legătură a firului exterior al curbei schimbătorului de cale, a escaladat flancul activ al ciupercii șinei, a rulat pe fața superioară a ciupercii șinei aproximativ 1,5 metri, apoi a părăsit flancul inactiv al șinei și a rulat aproximativ 4 m. în stare suspendată, între șinele de legătură aferente acului curb și contraacului drept.

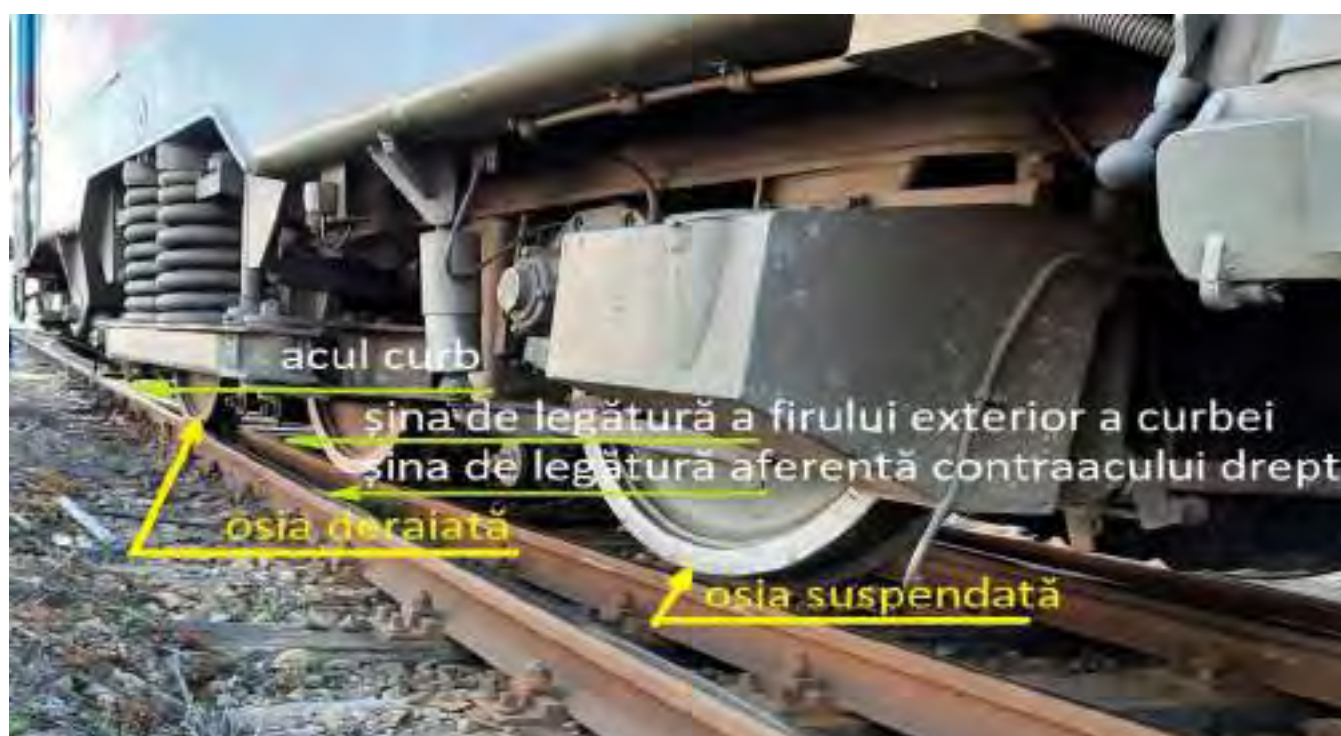
Foto nr.3 – osia 4 suspendată, osia 5 pe șină cu suprasarcină pe cele două roți, osia 6 deraiată

Concomitent, roata din partea dreaptă a părăsit suprafața de rulare a ciupercii șinei de legătură a firului interior al curbei și a rămas suspendată, fiind ghidată de fața laterală inactivă a ciupercii șinei de legătură din partea dreaptă.

A doua osie (osia nr.5) a primului boghiu în sensul de mers a rulat normal pe ciuperca șinei, preluând aproape în integralitate sarcinile celorlalte 2 osii.

A treia osie (osia nr.4) se afla în stare suspendată la o cotă de 30 mm peste suprafața de rulare a șinei.

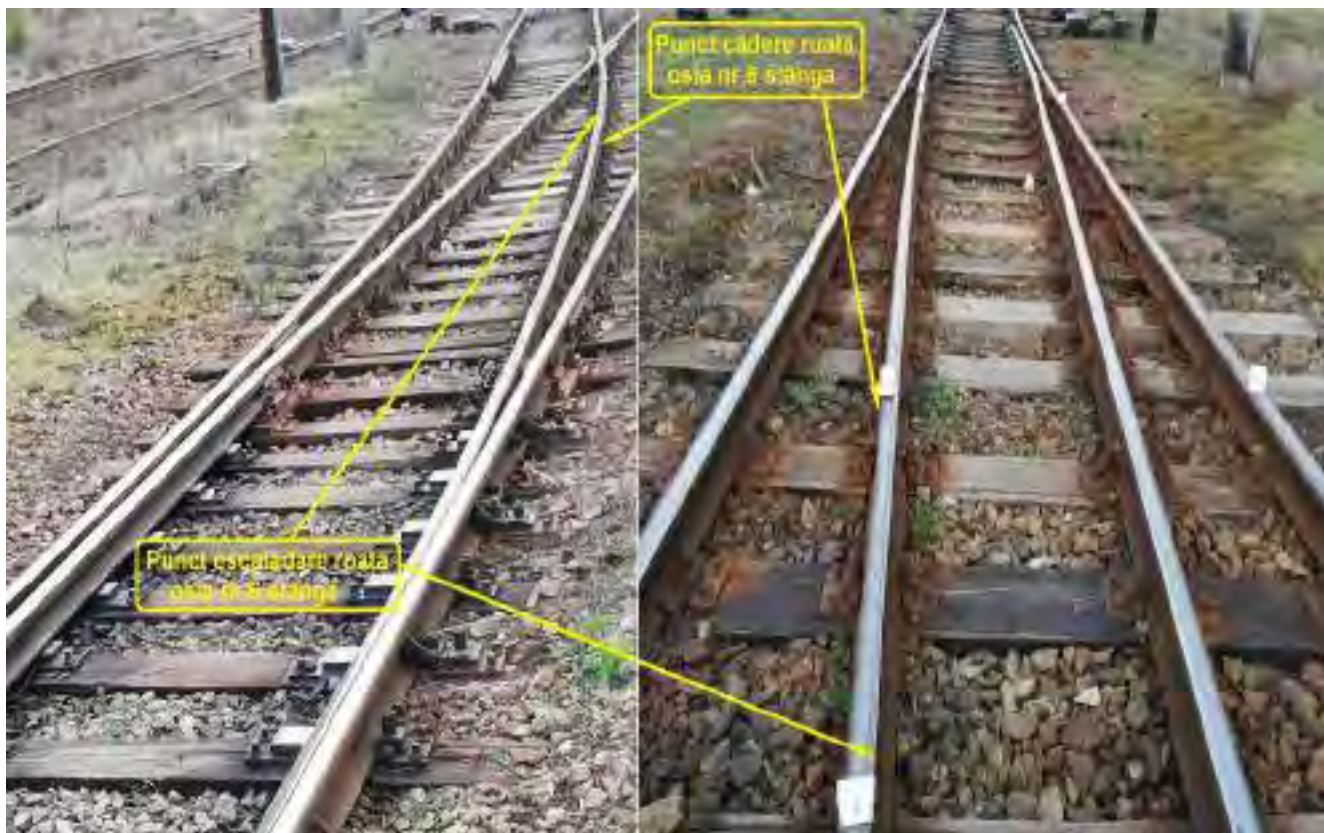
Foto nr.4 și nr.5

Schimbătorul de cale, ~~capturat~~ dinspre vârf și călcâi cu punctele de escaladare și respectiv de cădere a roții din stânga de la osia nr.6

Roata din partea stângă, a osiei nr.6, era căzută între șina de legătură aferentă acului curb și șina de legătură aferentă contraacului drept al schimbătorului de cale (foto nr.2), iar roata din partea dreaptă era căzută între șina de legătură aferentă acului drept și șina de legătură aferentă contraacului curb.

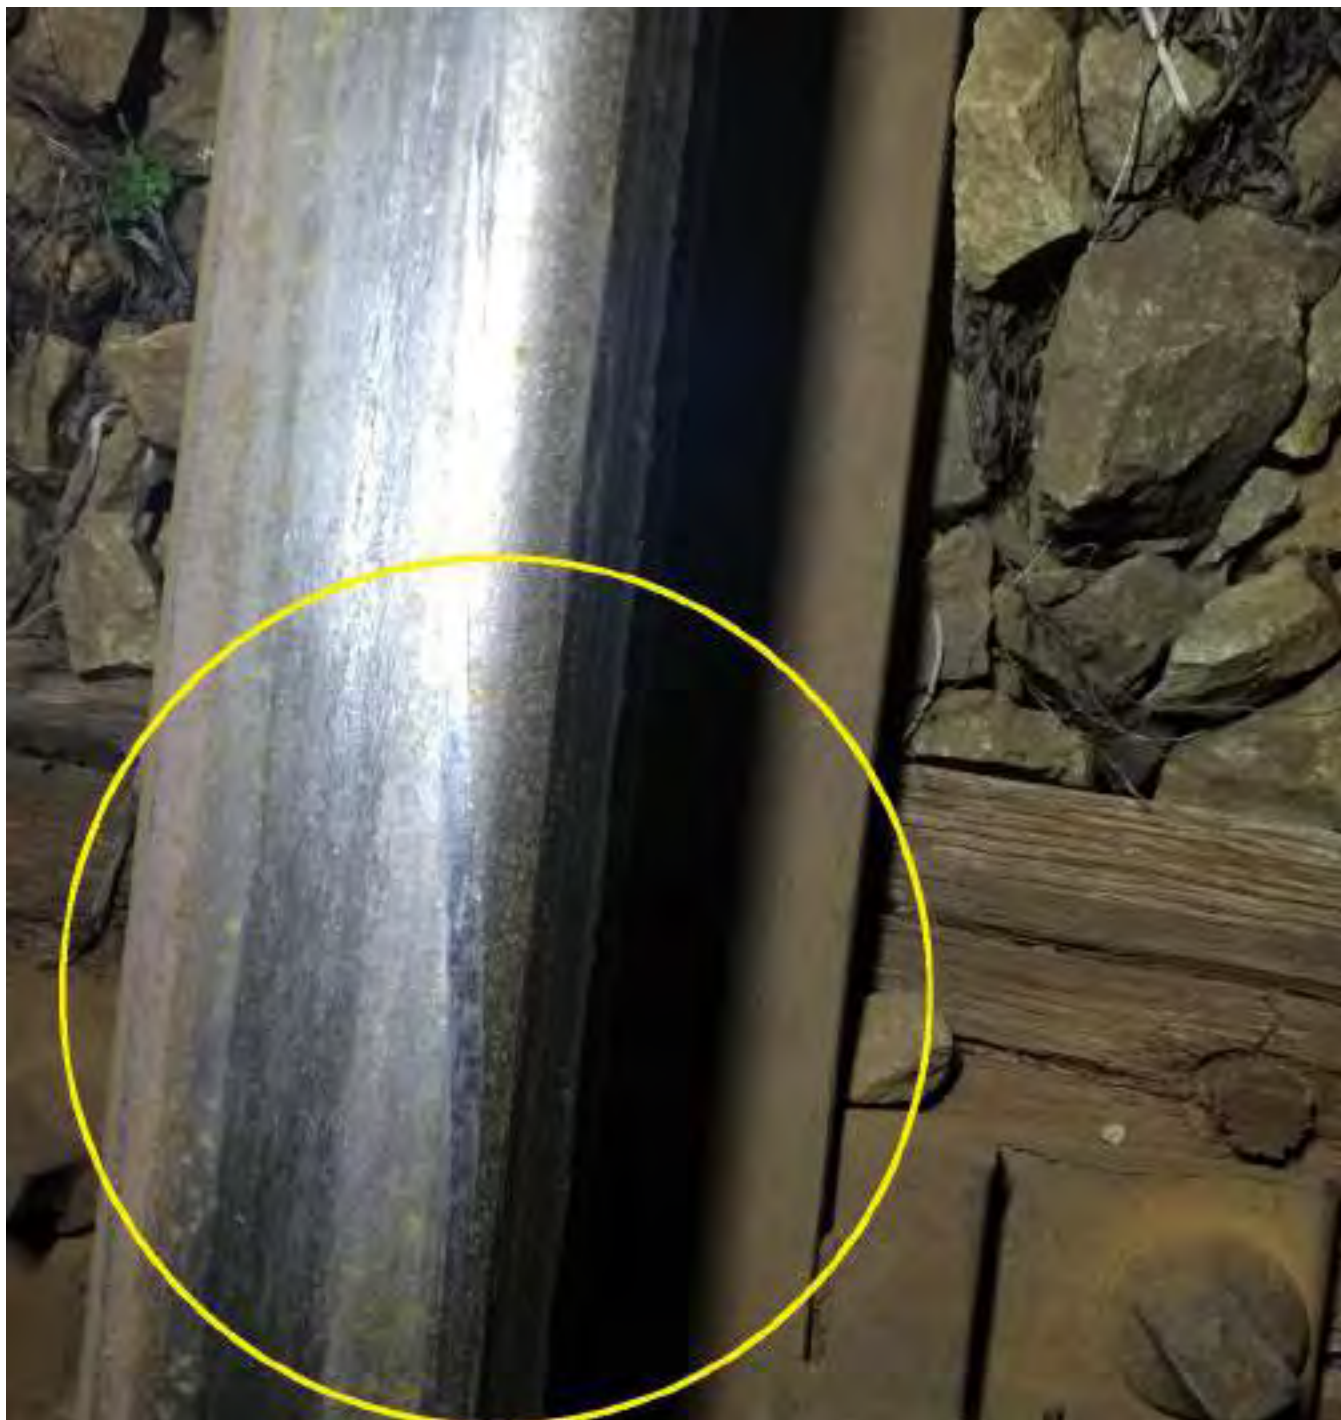
În sensul de mers al trenului de marfă nr.80489 (locomotiva izolată EA 426), urmele roților osiei nr.6 deraiate apar cu aproximativ 7 m înainte de călcâiul macazului nr.24, după parcurgerea unei distanțe de aproximativ 110 m de la plecarea de pe loc, de la linia nr.7. Prin analiza și interpretarea datelor înregistrate de instalația IVMS, viteza locomotivei la momentul deraierii a fost de 5 km/h.

Foto nr.6 - Urma de escaladare a buzei bandajului roții din stânga de la osia 6

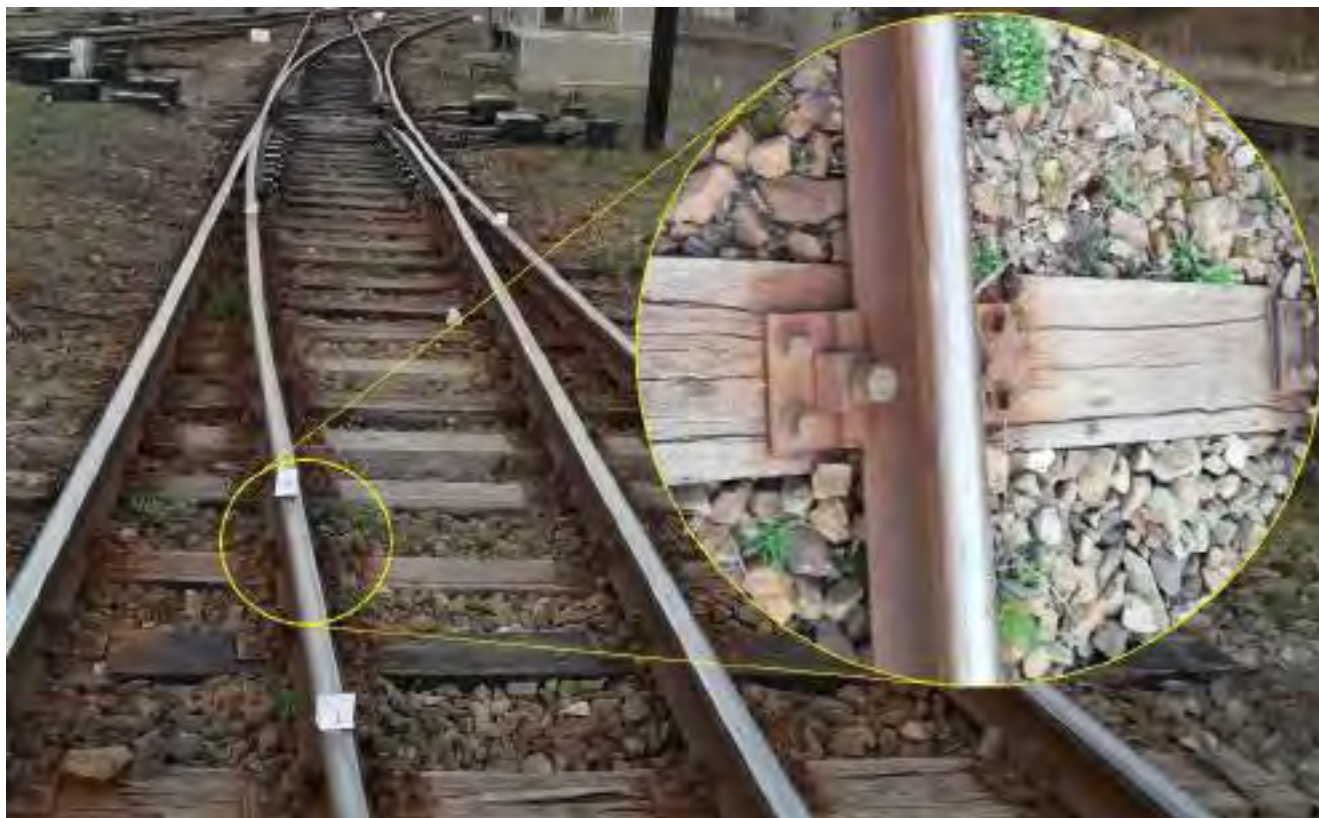
Din cei 7 m. de la prima urmă de escaladare a buzei bandajului roții din stânga și până la călcâiul macazului, au fost parcurși prin rulare pe șină 1,5 m. (în foto nr.7 se observă urma lăsată prin rulajul buzei bandajului), urmează 4 m. de mers cu osia în stare suspendată, rulează 0,5 m cu sprijin ușor pe tirfoanele uneia din traverse, apoi locomotiva se oprește cu osia nr.6 deraiată la o distanță de 1 m. de călcâiul macazului.

Foto nr.7 - Urma de deraiere de pe ciuperca șinei de legătură a firului exterior al curbei schimbătorului de cale nr.24

Martorul 1 - punctul de escaladare a roții stânga pe NSS;

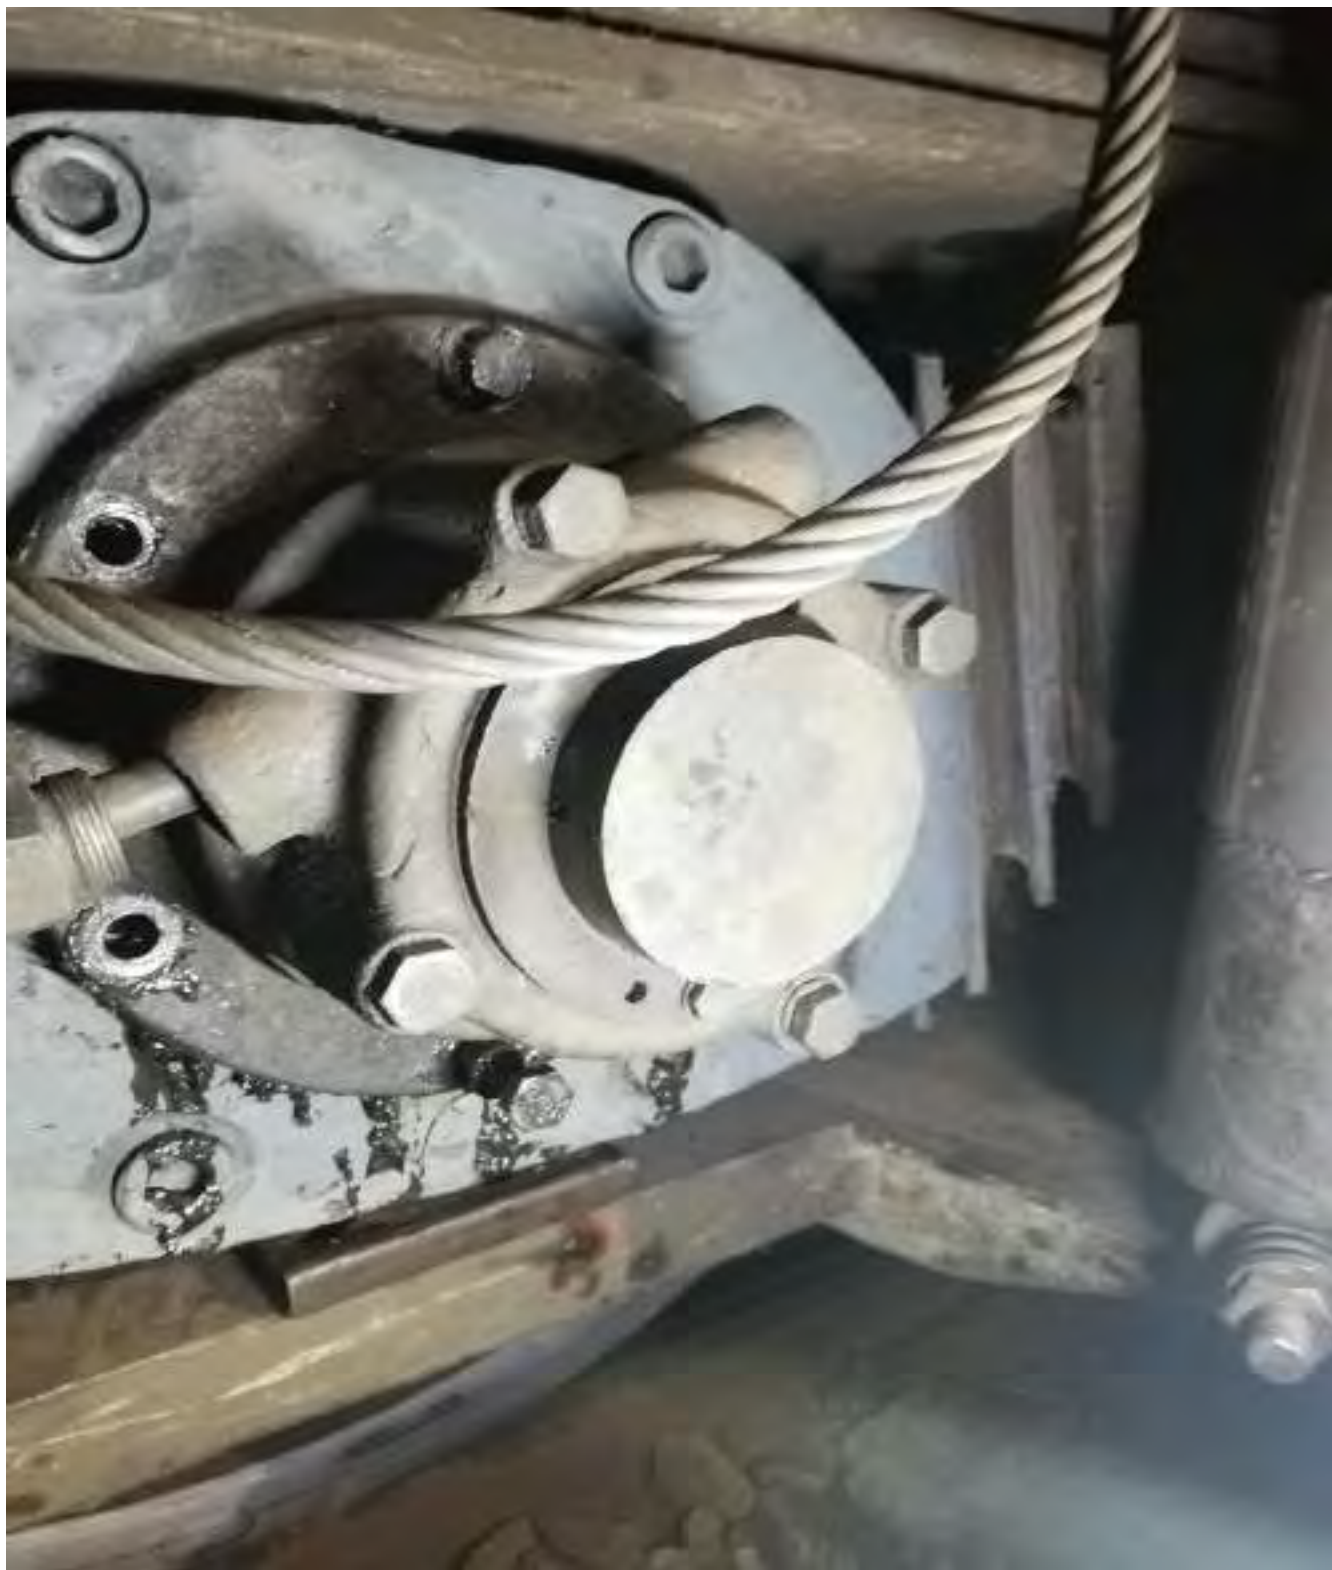
După demontarea capacului cutiei de osie, echipa de intervenție a constatat **blocarea pinionului de pe coroana dințată a osiei nr.4**, defect care nu putea fi remediat la fața locului.

Foto nr.8 – Osia nr.4 partea stângă, calaj realizat prin introducerea de plăci metalice între placa de gardă și cutia de unsoare. Se pot observa și urmele lăsate la desfacerea prizoanelor capacului de osie pentru verificarea rulmentului

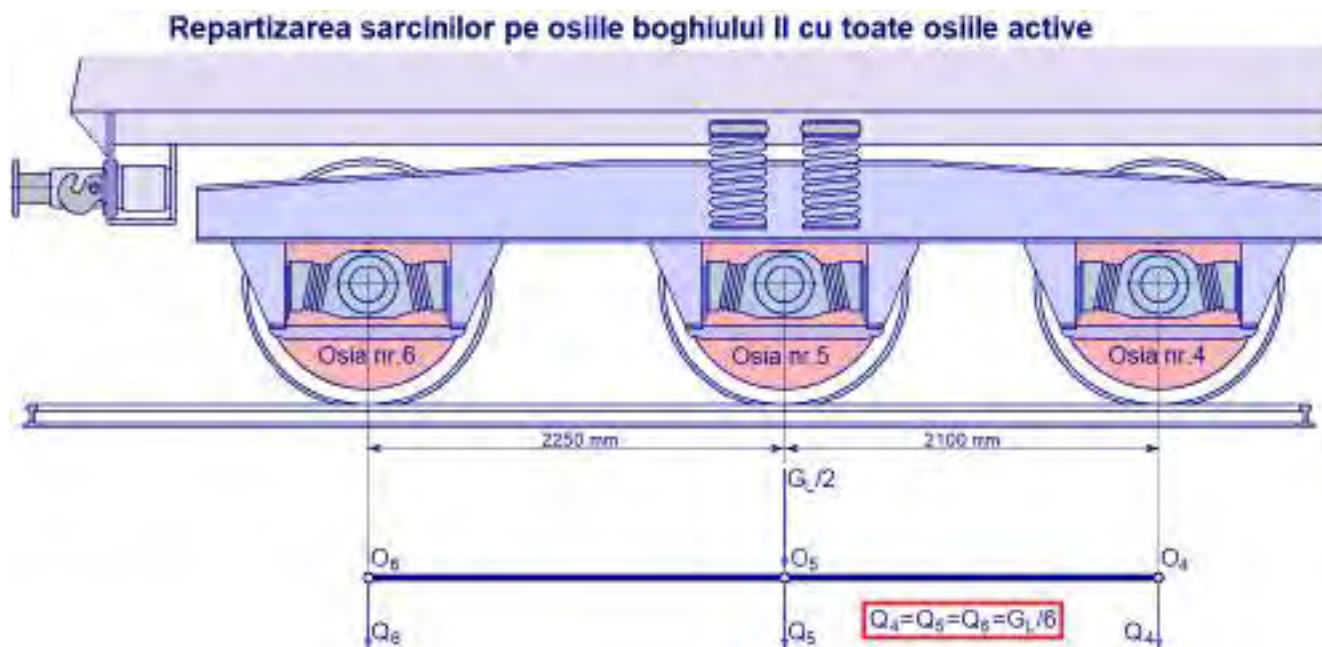
În situația în care toate osiile boghiului II sunt active, forța de greutate cu care cutia locomotivei apasă pe boghiul II este transmisă prin intermediul arcurilor elicoidale ale suspensiei secundare la cadrul

boghiului, iar cadrul boghiului repartizează în mod egal această forță la cele trei osii prin intermediul arcurilor cu straturi din cauciuc ale suspensiei primare;

Fig. nr.3 – Situația când toate cele 3 osii sunt pe șină.
Sarcina este aproximativ egal distribuită pe cele trei osii

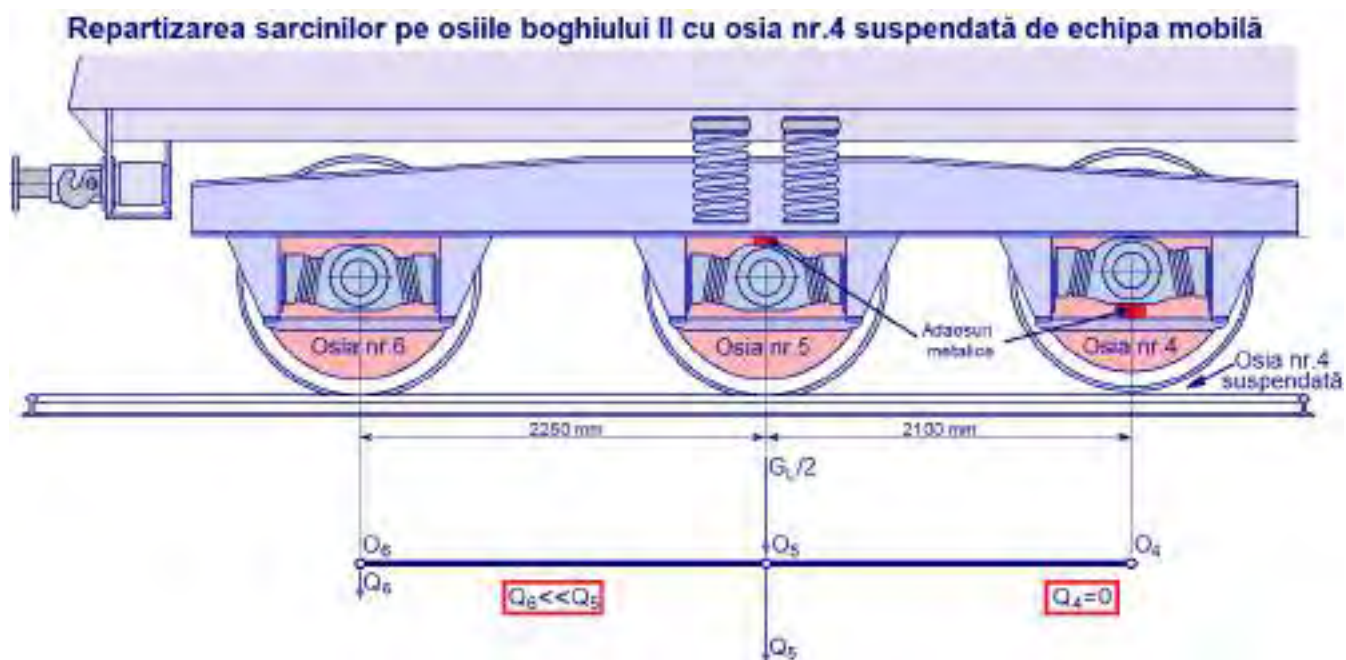
În situația în care osia nr.4 este suspendată doar prin introducerea de adaosuri metalice între cutia acestei osii și legătura de gardă și prin introducerea de adaosuri metalice între rama boghiului și cutia de osie a osiei nr.5, forța aplicată de cutia locomotivei este preluată integral de osia nr.5. Axul osiei nr.5 fiind pe aceeași verticală cu punctul de aplicare al forței de către arcurile elicoidale ale suspensiei secundare, va face ca greutatea cutiei să fie transmisă osiei nr.5. Osia nr.6 nu va prelua o parte însemnată din greutatea cutiei, deoarece arcurile cu straturi de cauciuc ale suspensiei primare a acesteia, au o rigiditate mult mai mică decât rigiditatea adaosului din oțel care blochează suspensia osiei nr.5. Sarcina verticală Q aplicată osiei nr.6 va fi deci mult mai mică decât sarcina verticală a osiei nr.5.

Sarcinile pe osiile 5 și 6 au fost dezechilibrate în condițiile în care, osia nr.4 a fost astfel suspendată, adică prin nerealizarea calajului între traversa frontală a boghiului (zona osiei 6) și traversa frontală a cutiei locomotivei. Astfel rama boghiului, fiind liberă în zona osiei 6, a manifestat tendința de rotire în sensul acelor de ceasornic, având ca punct singular de sprijin al cutiei locomotivei, în zona osiei nr.5, prin arcurile elicoidale (suspensia secundară) și implicit descărcarea de sarcină a osiei nr.6.

Fig. nr.4 – Situația când osia nr.4 este suspendată **fără respectarea** prevederilor din ord. DTV nr.17 Rla / 1502 col.1987.

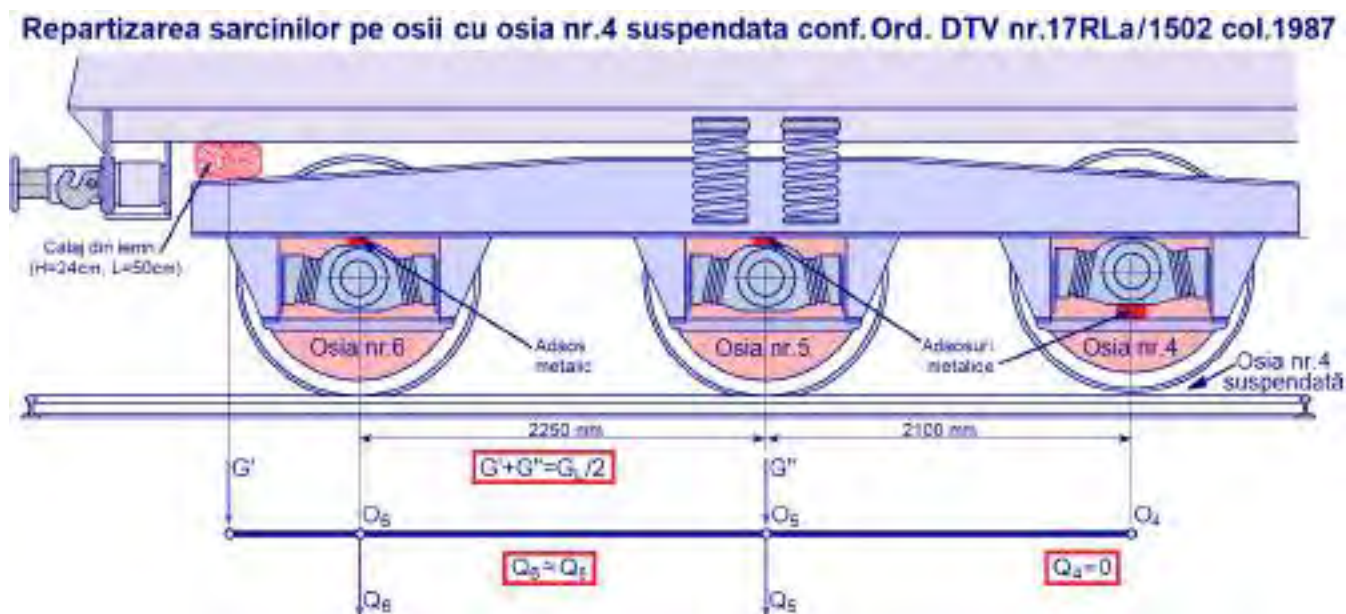
În situația în care, suspendarea osiei nr.4 ar fi fost realizată în conformitate cu prevederile din Ordinul 17Rla / 1502 / col.1987 și ar fi fost realizat calaj din lemn între rama boghiului și cutia locomotivei, în zona osiei nr.6, forța aplicată de cutia locomotivei prin intermediul suspensiei secundare ar fi fost aproximativ egal distribuită osiilor 5 și 6.

Fig. nr.5 – Situația când osia nr.4 este suspendată **cu respectarea** prevederilor din ord. DTV nr.17 Rla / 1502 col.1987.

În concluzie, comisia de investigare apreciază că operațiunea de calare, la părți componente ale boghiului, în vederea suspendării osiei nr.4, **nu a fost realizată conform prescripțiilor din Ordinul nr.17 RLa/1502 col.1987, utilizat ca și cod de practică.**

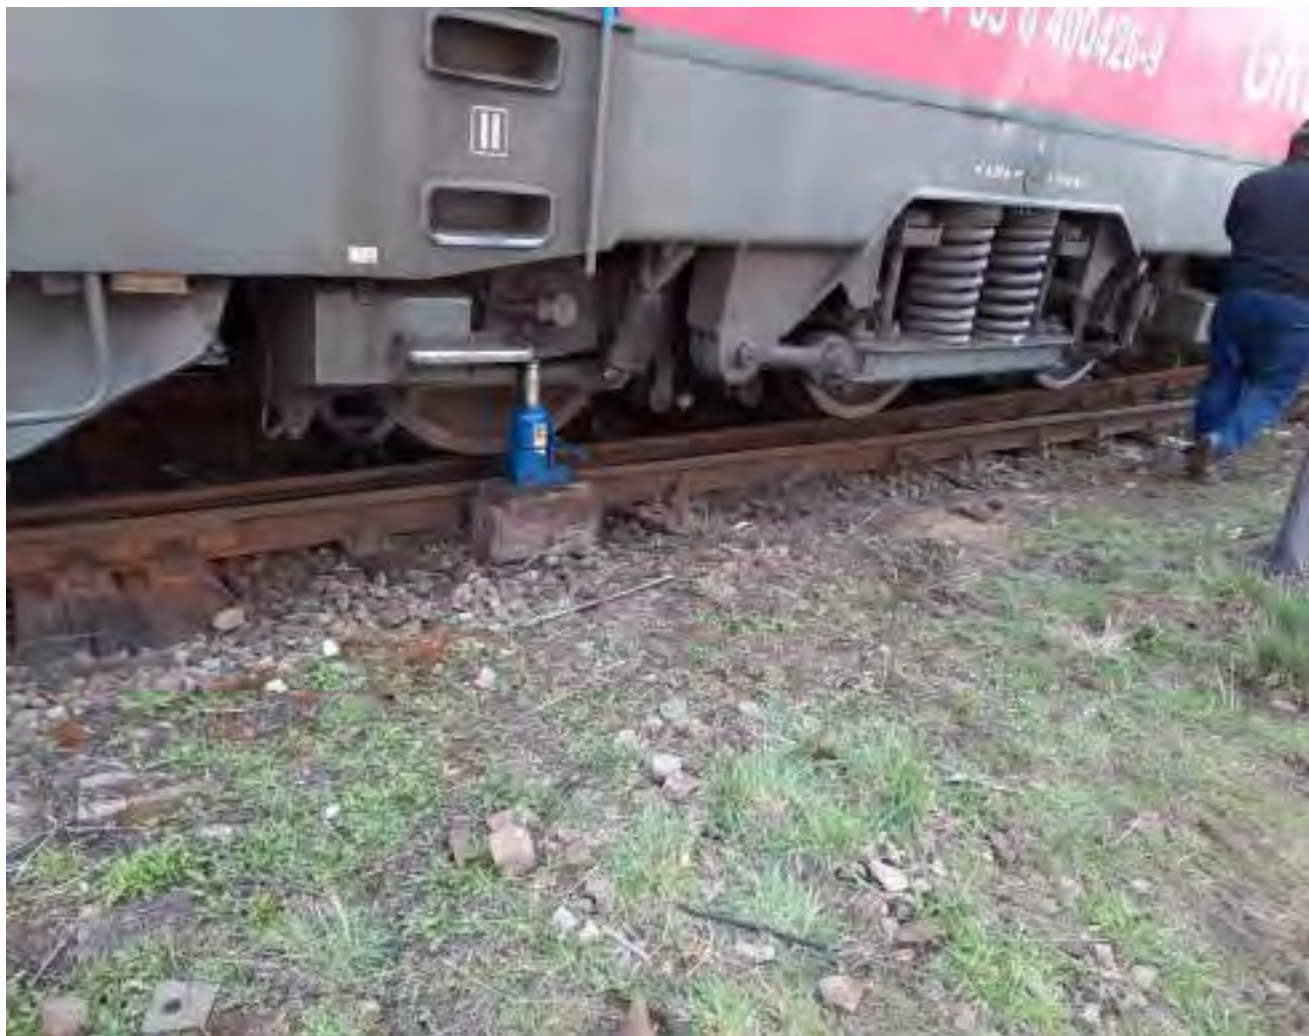
Foto nr.9 – Operațiuni de repunere pe șină a osiei nr. 6 de către echipa mobilă de intervenție

Osia deraiată a locomotivei a fost repusă pe șine de către personalul din echipa mobilă de intervenție revenită la locul producerii evenimentului iar locomotiva EA 426 a fost readusă la linia 7, la ora 17:45. Circulația trenurilor și manevra vehiculelor feroviare peste schimbătorul de cale nr.24 (cu acces la liniile 5, 6 și 7), a fost redeschisă în aceeași zi la ora 18:15.
