RAPORT DE INVESTIGARE

**al accidentului feroviar produs la data de 04.06.2020, în stația Capu Midia,
între P2 și P1, în circulația trenului de marfă nr.89158, prin deraierea a patru vagoane din
compunerea trenului**

*Raport Investigare
17 mai 2021*

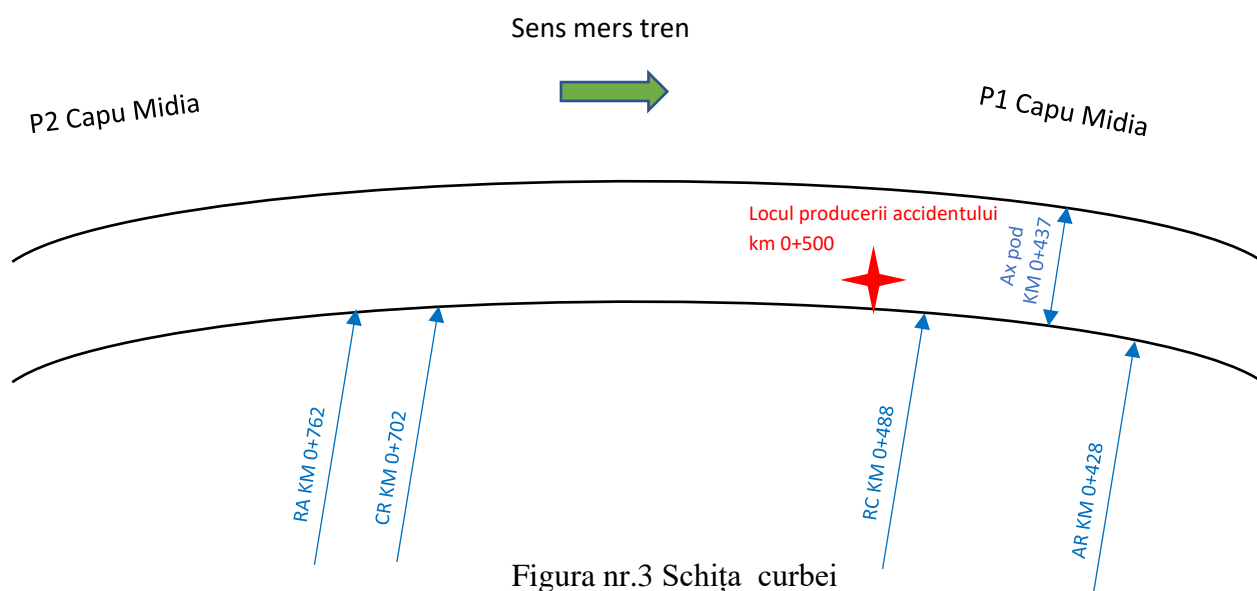
Figura nr.3 Schița curbei

Curba pe care s-a produs deraierea are deviație dreapta față de sensul de mers al trenului și are următoarele caracteristici:

AR= km 0+428, RC= km 0+488, CR= km 0+702, RA= km 0+762, R=185 m, supralărgirea S=20 mm, supraînălțarea efectivă hef=65 mm, lungimea curbei fiind de 334m.

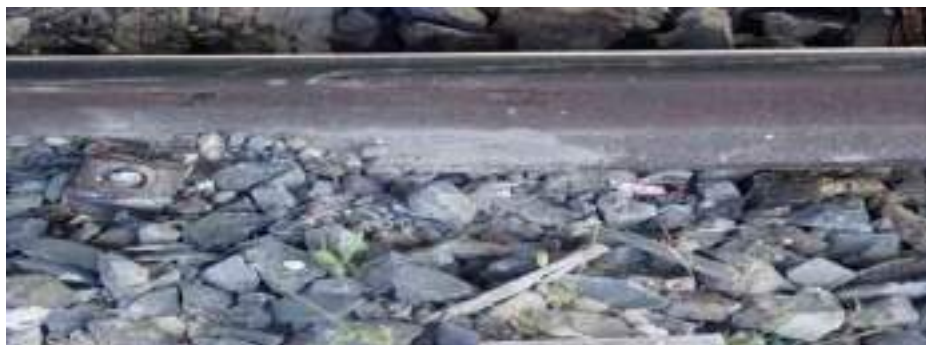
Punctul unde a fost identificată prima urmă de deraiere, a fost notat și marcat pe teren cu „0”. Prima urmă de deraiere a fost constatată pe șina de la firul interior al curbei, adică la șina din partea dreaptă în sensul de mers al trenului, unde au fost observate urme de lovituri ale șuruburilor verticale (de la interiorul căii), ale sistemului de prindere a șinei de traverse, ca urmare a căderii între firele căii a roții din partea dreaptă a celui de al doilea boghiu al vagonului nr.835366529336, al 5-lea de la locomotivă.

Foto nr.1 Prima urma pe ciuperca șinei

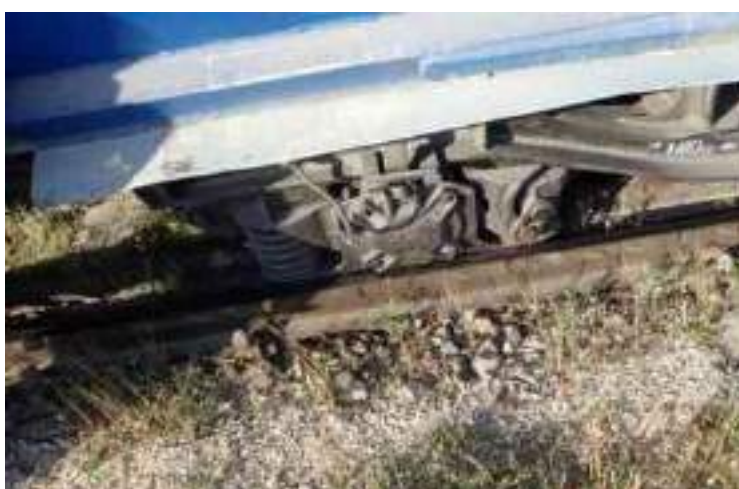
- primul vagon deraiat, nr.835366529336, al 5-lea de la locomotivă a deraiat de al doilea boghiu în sensul de mers, respectiv osiile 1-2 și 3-4, foto nr.2.

Foto nr.2 Poziția osiilor în interiorul căii de la vagonul 5 de la locomotivă

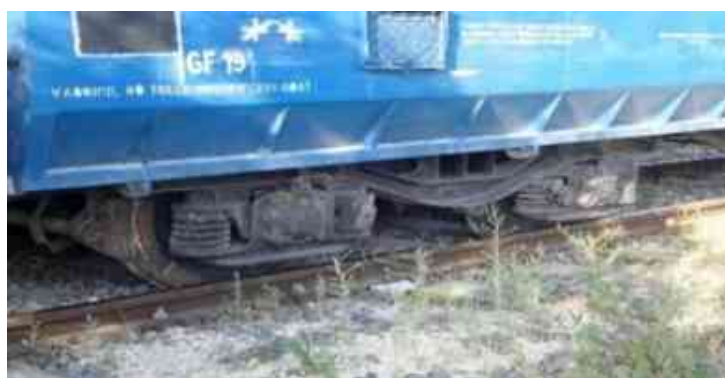
- al doilea vagon nr.835366531324, al 11-lea de la locomotivă a deraiat de primul boghiu în sensul de mers, respectiv osiile 5-6 și 7-8, foto nr.3.

Foto nr.3 Poziția osiilor în interiorul căii de la vagonul al 11-lea de la locomotivă

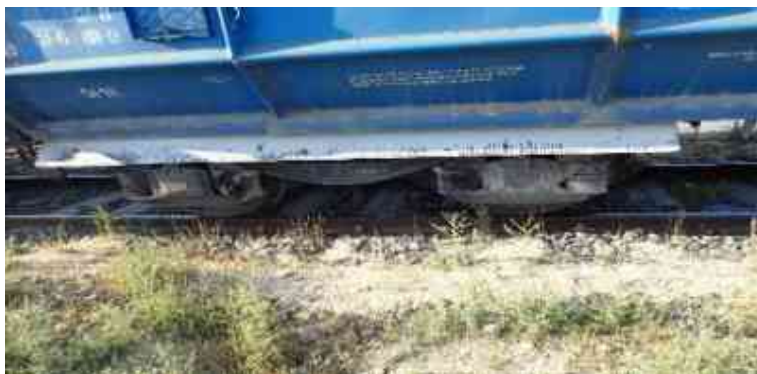
- al treilea vagon nr.895369501476, al 12-lea de la locomotivă a deraiat de al doilea boghiu în sensul de mers, respectiv osiile 5-6 și 7-8, foto nr.4.

Foto nr.4 Poziția osiilor în interiorul căii de la vagonul al 12-lea de la locomotive

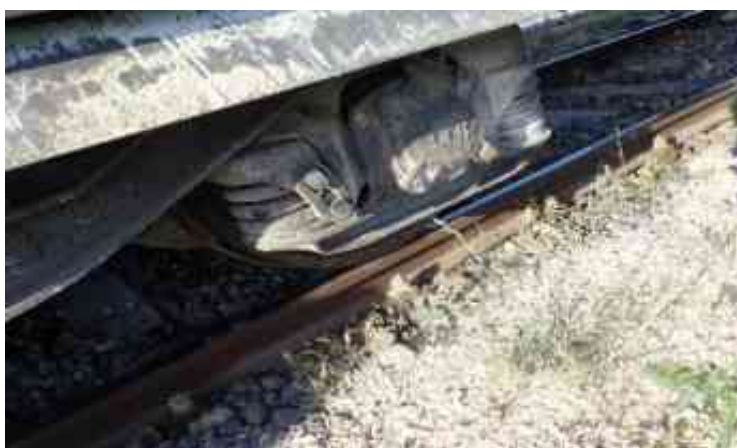
- al patrulea vagon nr.835366575136, al 14-lea de la locomotivă a deraiat de primul boghiu, respectiv osiile 5-6 și 7-8 și de prima roată din dreapta de la prima osie a celui de al doilea boghiu în sensul de mers, respectiv roata nr.4 de la osia 3-4, foto nr.5.

Foto nr.5 Poziția osiilor în interiorul căii de la vagonul al 14-lea de la locomotivă

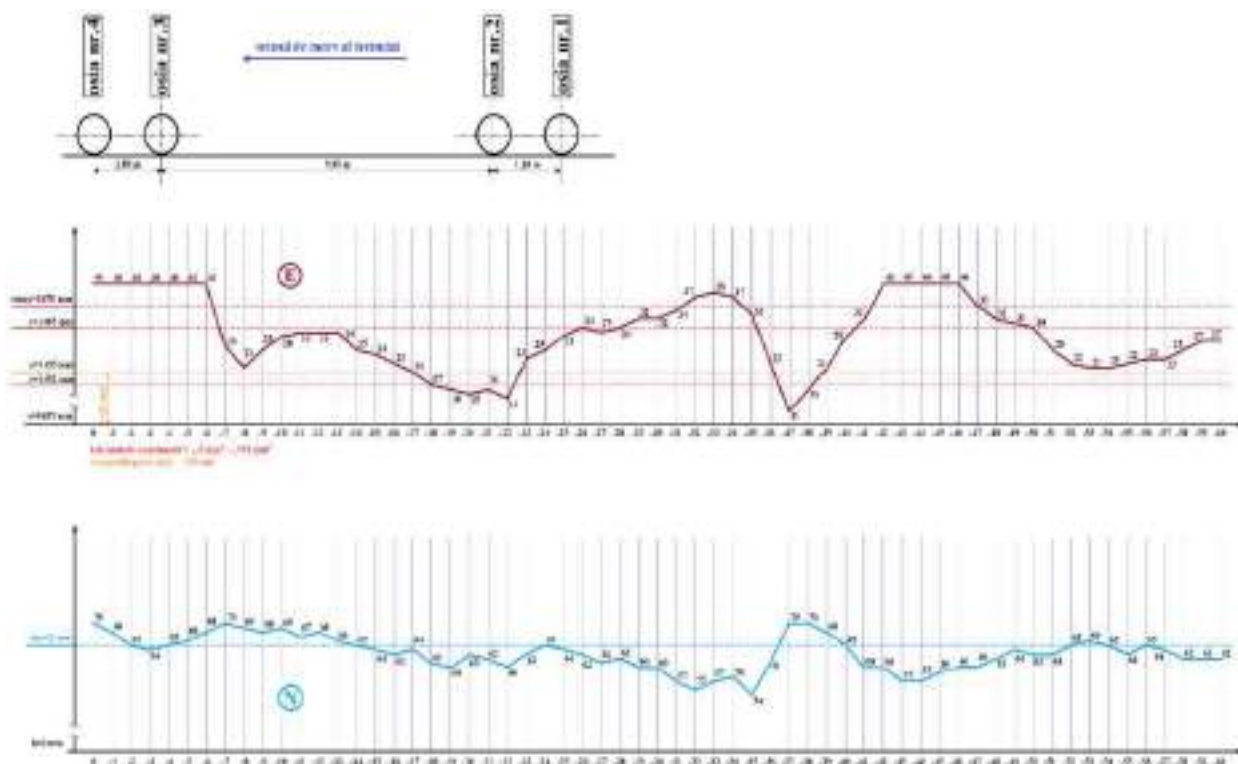
Figura nr.4 Diagrame

În zona producerii deraierii au fost efectuate verificări și măsurători fiind identificat primul punct de cădere a trenului care a fost notat cu „0”. De la acest punct au fost efectuate măsurători cu tiparul din 0,5m în 0,5m, în sens invers de mers al trenului. Au fost realizați un număr de 61 de picheți, numerotați de la 0 la -60, în aceste puncte au fost efectuate măsurători ale elementelor geometrice ale căii. Aceste valori au fost reprezentate și interpretate grafic și sunt prezentate în figura nr.4.

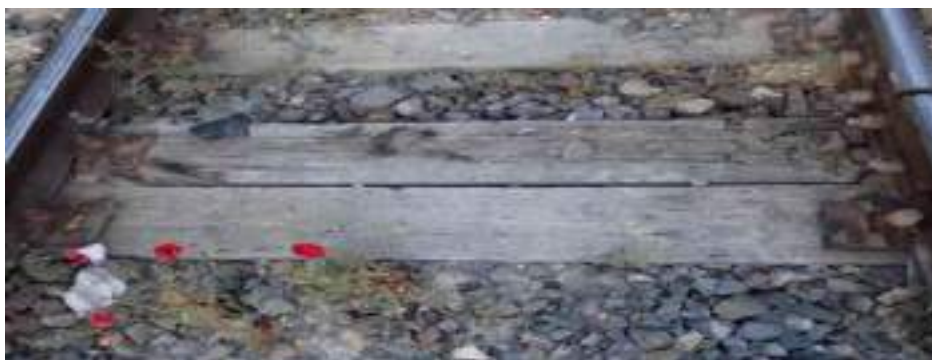
- existența în cale a unui grup de traverse de lemn necorespunzătoare, consecutive, care au determinat în faza finală creșterea ecartamentului peste limitele admise în exploatare, sub acțiunea dinamică a materialului rulant.

Starea traverselor, a prinderilor și a prisme de balast a fost următoarea:
 - din punctul „0” în sens invers de mers al trenului, au fost recenzate un număr de 60 de traverse, din care 4 traverse de lemn ,T-2, T-8 joantă, T-46, T-59 care erau necorespunzătoare (putredă);

Foto nr.6 Traversa T-8 de la joantă putredă

ASFR se va asigura că SC GFR SA își va reevalua riscul asociat pericolului menținerii în cale a traverselor neconforme.

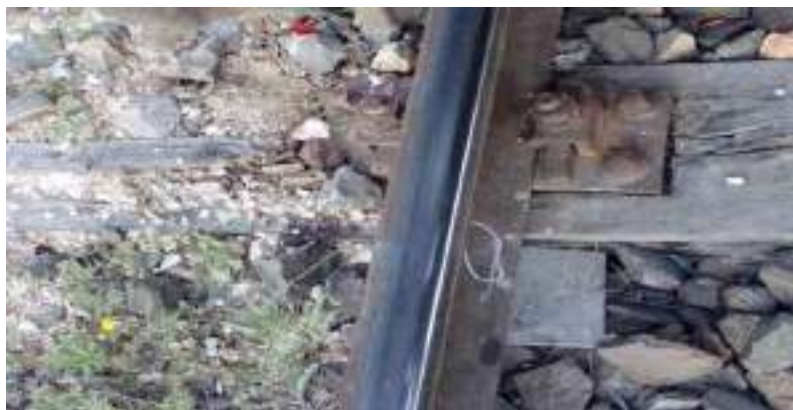
- plăcile metalice de la firul interior al curbei erau îngropate în traverse și nu erau fixate corespunzător, prezentând jocuri pe direcția radială a curbei;

Foto nr.7 Plăci metalice îngropate pe firul interior

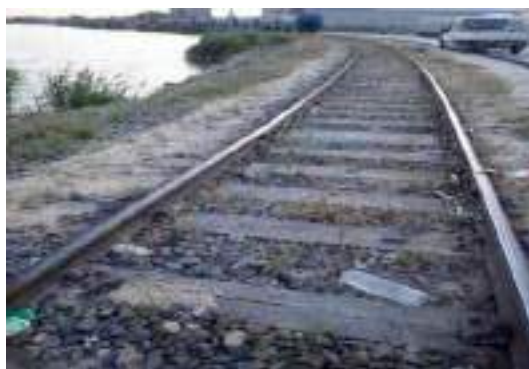
- ecartamentul măsurat în dreptul traversei T0 era neconform, având valoarea de 1435+40 mm (cu 5 mm mai mult decât ecartamentul maxim admis pe rețeaua CFR);
- traversa T0 prezenta crăpături longitudinale pe întreaga lungime și era putredă în zona plăcilor de fixare pe ambele fire ale căii (zonă cu putreziri);
- aceleași depășiri ale ecartamentului au fost constatate și la punctele de măsurare -1 ÷ -6 și aceiași stare a prinderilor;
- au fost verificate prin lovire cu ciocanul de burat toate traversele de la punctul 0...-60 și s-a constatat că 40% din ele sunau a gol, prinderile erau complete dar inactive deoarece traversele prezentau crăpături longitudinale;
- prisma de piatră spartă pe zona accidentului, era colmatată cu material pulverulent căzut din vagoane și nu asigura drenajul apelor (foto nr. 8);

Foto nr. 8 Prisma de balast colmatată cu material pulverulent

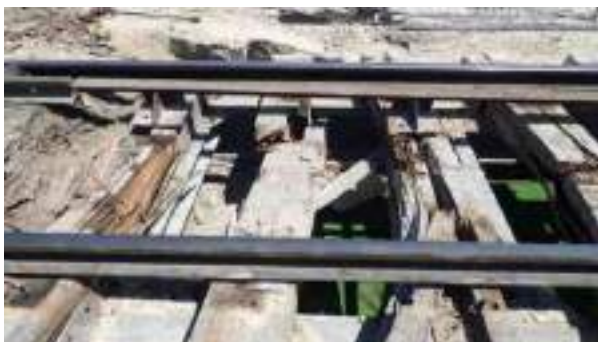
În urma accidentului, primul vagon deraiat, a rupt circa 40 buc traverse normale și 11 buc traverse speciale de pod, a îndoit contrașinele de pe terasament și de pe pod din partea dreapta în sensul de mers.

Foto nr.9 Traversele de pod distruse

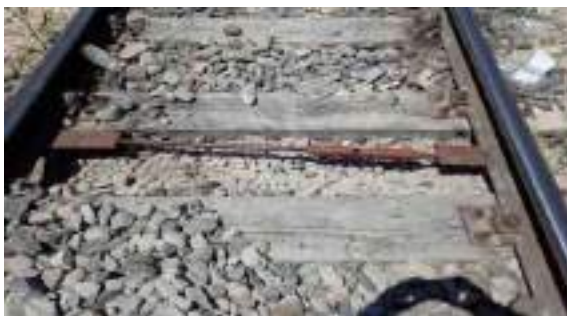
Pentru a fi asigurată retragerea în siguranță a vagoanelor, de pe zonele unde au fost constatate depășiri ale valorii ecartamentului admis în exploatare, au fost montați tiranți.

Foto nr.10 Tirant ce urmează a se monta la punctul 0 pentru asigurarea ecartamentului

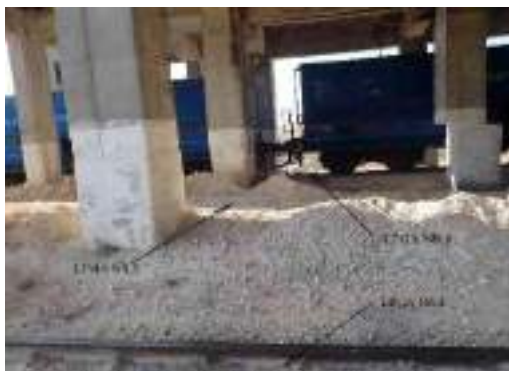
Foto nr.11 Liniile 4,5 și 6

Căile de acces nu sunt asigurate nici la liniile afectate pentru primiri-expedieri de trenuri, acestea prezentând gropi pline cu apă și depuneri de calcar.

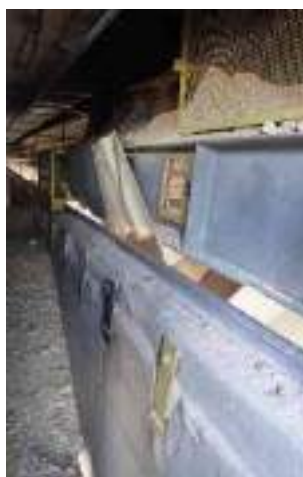
Foto nr.12 Calcar căzut din buncărul de încărcare
