RAPORT DE INVESTIGARE

privind accidentul feroviar produs la data de 12.02.2020, pe raza de activitate a Sucursalei Regionale de Căi Ferate Craiova, în halta de mișcare Mihăești, prin deraierea primelor 3 vagoane din compunerea trenului nr.20270-1, aparținând Rail Cargo Carrier România SRL

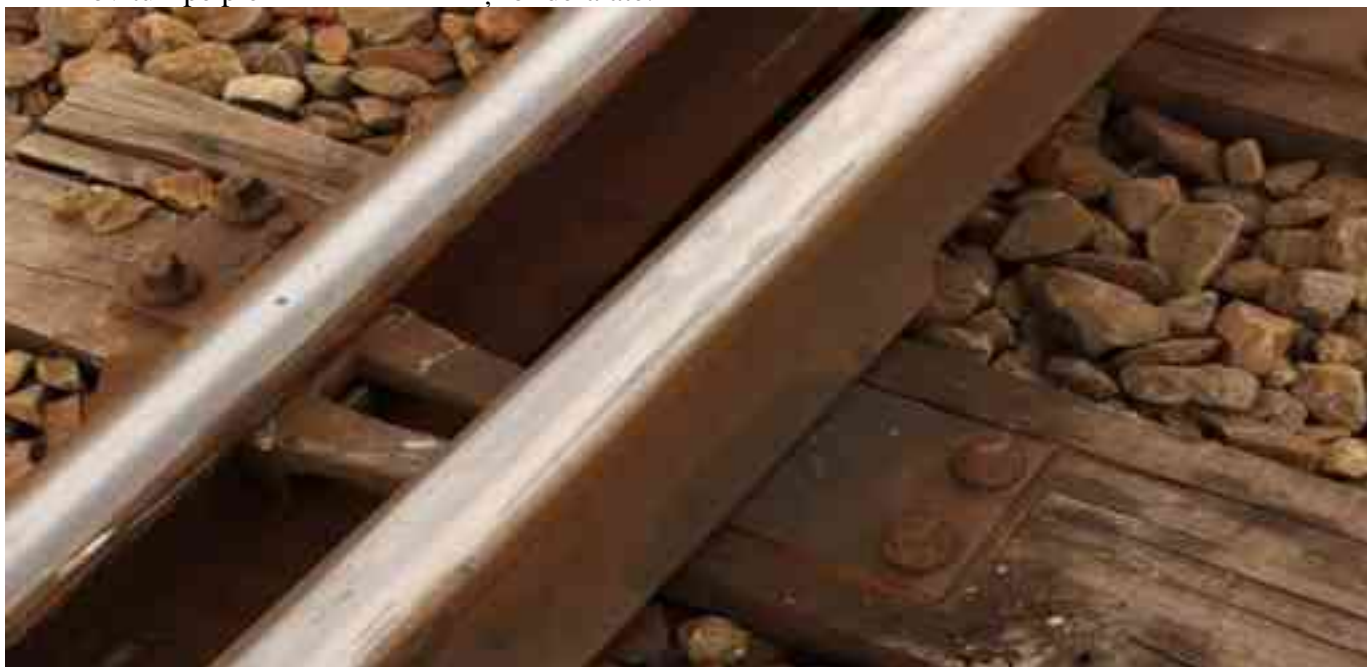
Trenul a circulat astfel până la călcâiul acelor schimbătorului de cale, a escaladat pe proțapii dintre ace și contraace și ulterior pe suprafața de rulare a șinei corespondente fiecărei roți, rulând în continuare pe acestea.

foto nr.1: zona în care vagoanele au escaladat pe proțapi

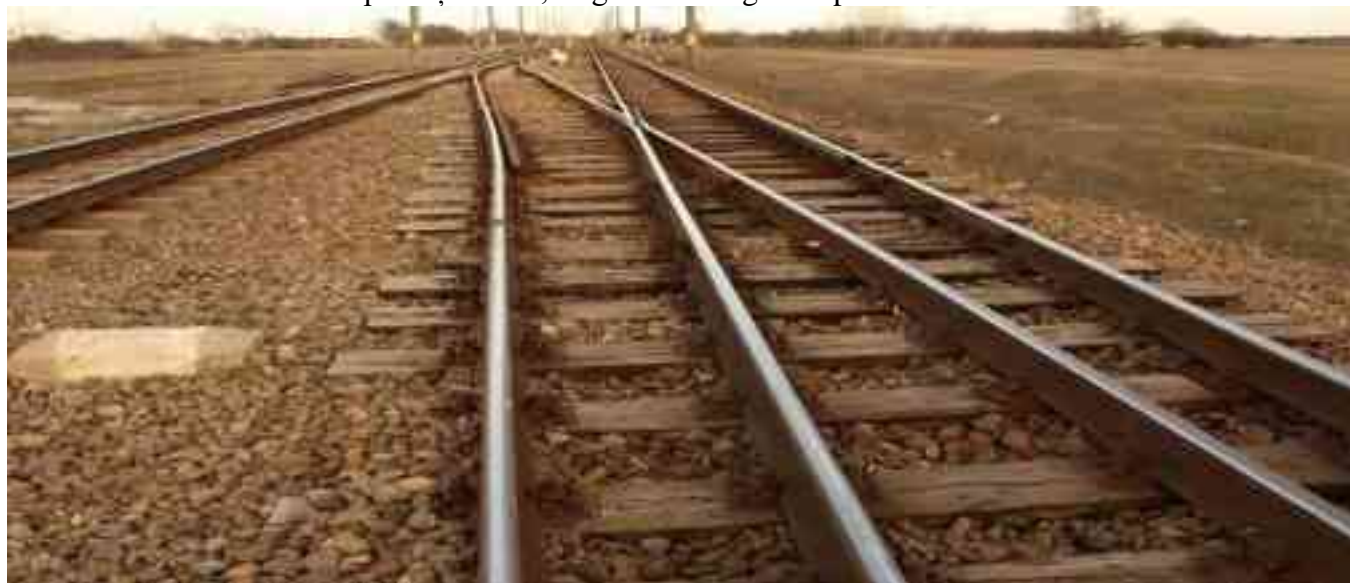
Prisma căii era completă și activă, asigurând scurgerea apelor.

foto nr.2: starea prisme de piatră spartă pe zona producerii accidentului

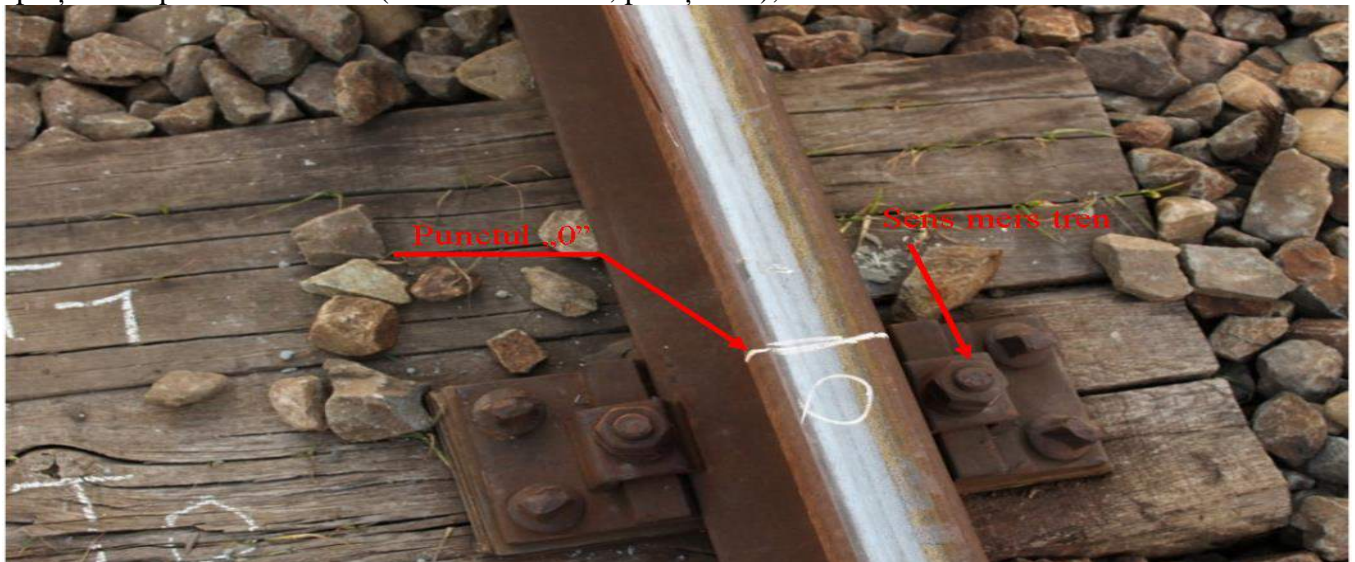
foto nr.3: punctul 0

- punctul „0” era la o distanță de 23,03 m de vârful schimbătorului de cale nr. 3;
- comisia a constatat că în punctul „0” a avut loc căderea interiorul căii a roții de pe partea dreaptă a primei osii a celui de-al 2-lea boghiu în sensul de mers a vagonului nr.31814962064-2 (primul din compunerea trenului);

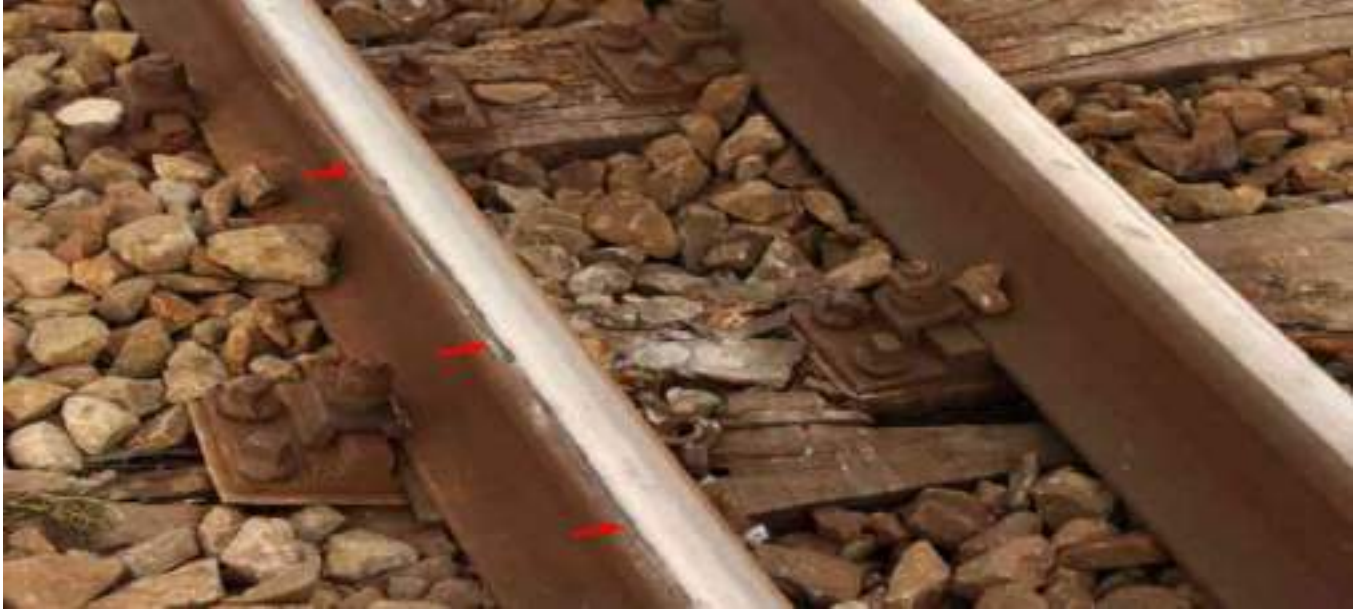
- în această stare, cu roata din partea dreaptă rulând pe prinderea verticală interioară a căii de pe acea parte și cu roata corespondentă din partea stângă rulând în stare nederaiată, vagonul a circulat 2,70 m, după care a avut loc escaladarea roții corespondente din partea stângă pe suprafața de rulare, unde a rulat 1,35 m și a căzut în exteriorul căii;
- roțile celei de-a 2-a osii a boghiului au căzut în aceleași puncte ca cele ale primei osii, rulând pe aceeași traiectorie;

foto nr.4: locul părăsirii suprafeței de rulare de către roțile din partea stângă

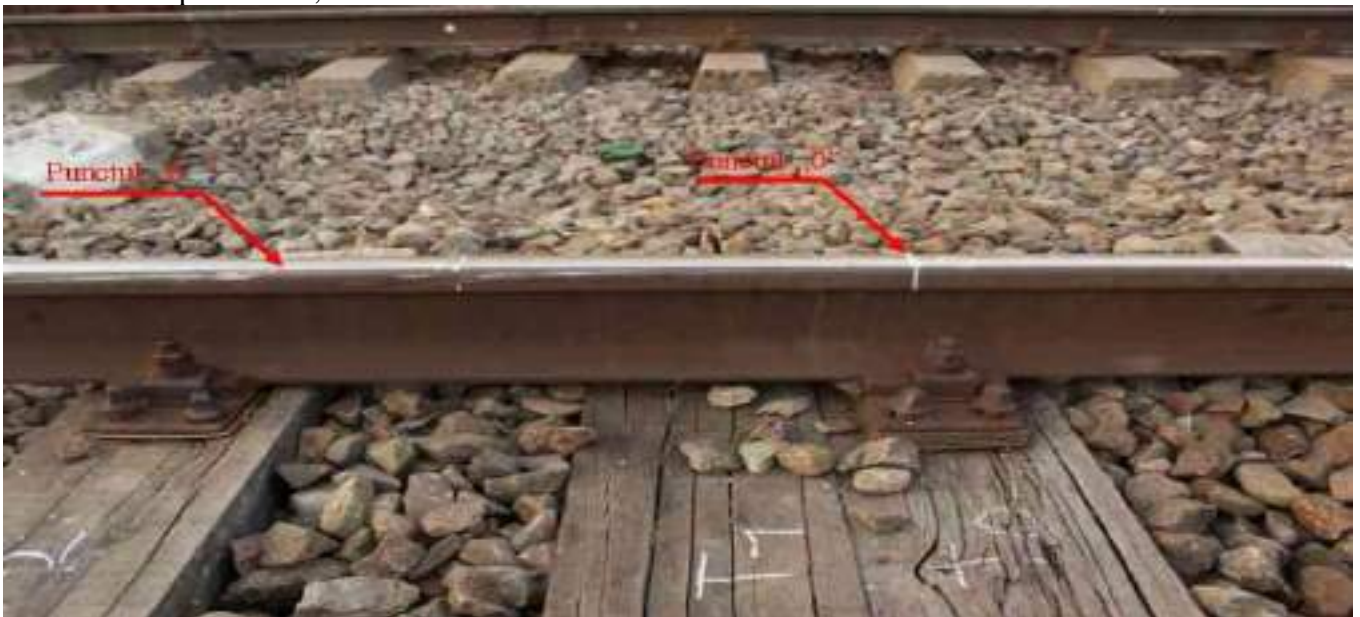
- la 0,67 m de punctul „0” (firul drept) se observă o a 2-a urmă de cădere a roții în interiorul căii, roată ce aparține primei osii a primului boghiu al celui de-al 2-lea vagon din compunerea trenului (punctul „0' ”);
- la 1,06 m de acest punct, pe firul stâng, are loc o escaladare a roții de pe acea parte, o rulare pe 0,58 m pe ciuperca șinei urmată de o cădere în exteriorul căii; cea de-a 2-a osie a boghiului urmează aceeași traiectorie cu prima osie;

foto nr.5: zona punctelor „0” și „0’ ”

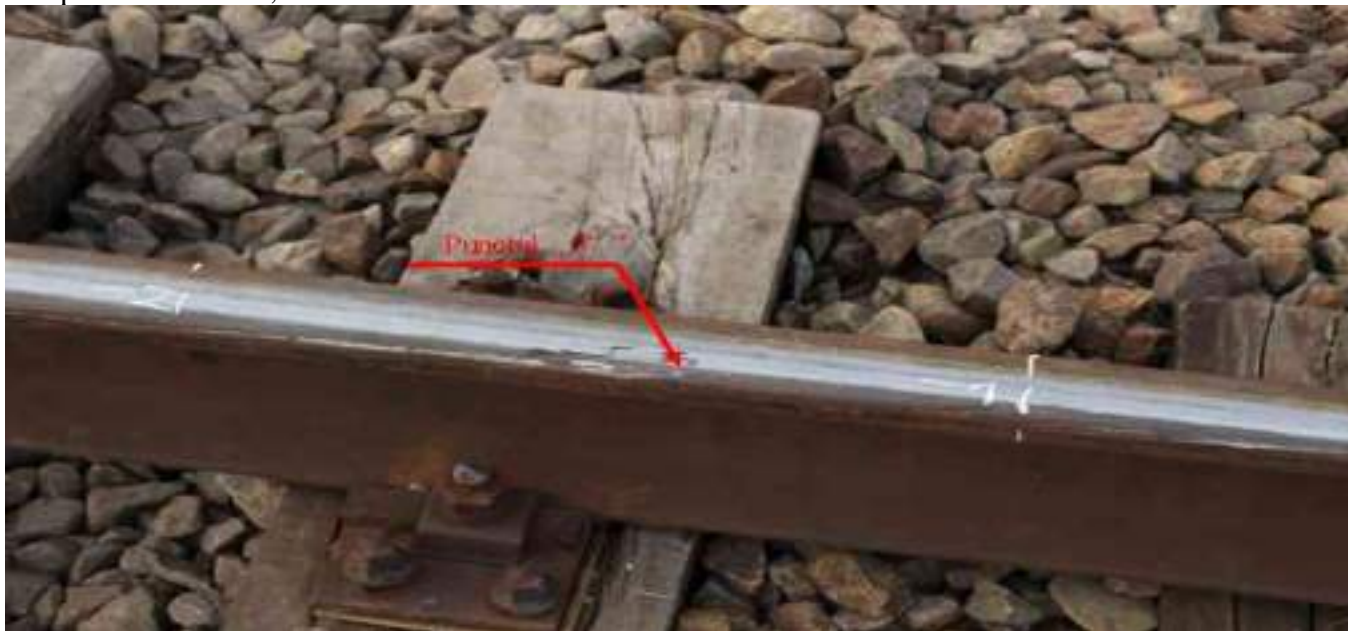
▪ la 3,76 m de punctul „0” se observă o a treia urmă de cădere a roții din partea dreaptă în interiorul căii (punctul „0” ”); această roată aparținea primei osii a primului boghiu al celui de-al 3-lea vagon din compunerea trenului;

foto nr.6: zona punctului „0” ”

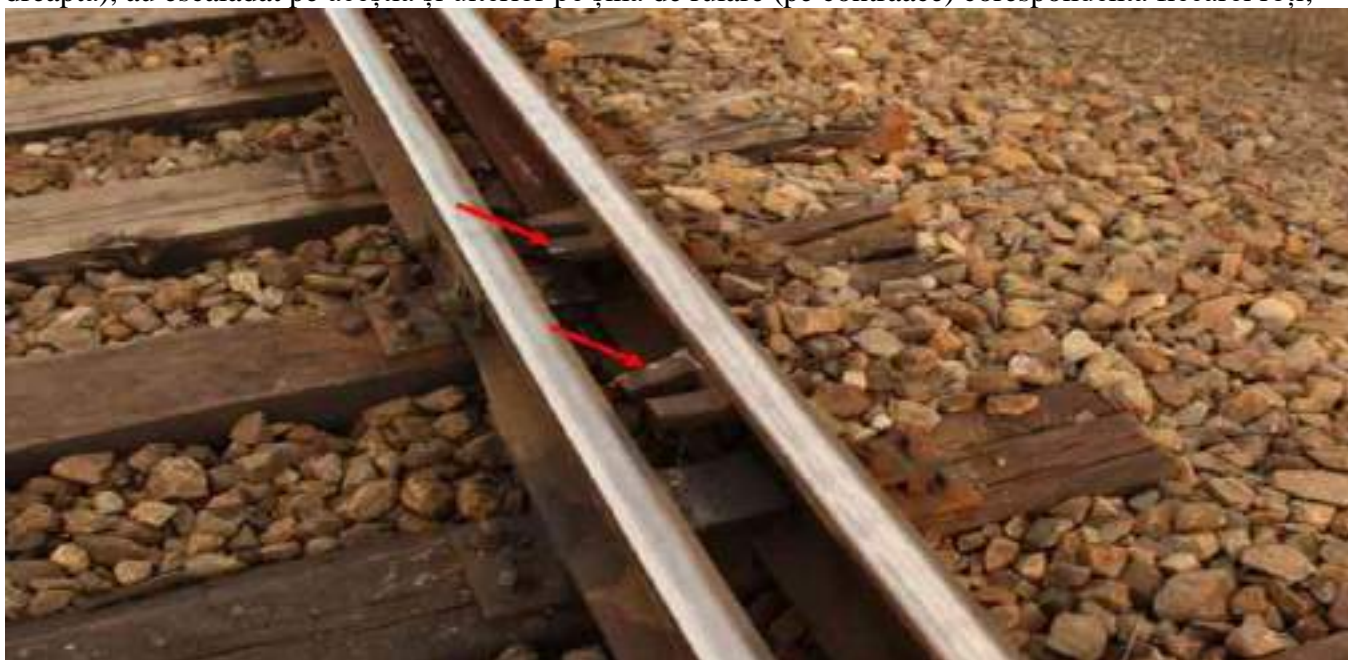
▪ la 1,56 m de acest punct se observă, pe partea stângă, o urmă de escaladare similară celorlalte două, urmată de o rulare pe o lungime de 0,58 m pe ciuperca șinei și de o cădere a roții în exteriorul căii;
 ▪ din acest punct, cu cele 3 boghiuri deraiate, trenul parcurge 8,20 m, până la călcâiul macazului propriu-zis al schimbătorului de cale nr.3;
 ▪ aici, roțile deraiate au lovit proțapii dintre ace și contraace (rupând 2 pe partea stângă și unul pe partea dreaptă), au escaladat pe aceștia și ulterior pe șina de rulare (pe contraace) corespundență fiecărei roți;

foto nr.7 : zonele de lovire și escaladare a proțapilor de către roțile deraiate

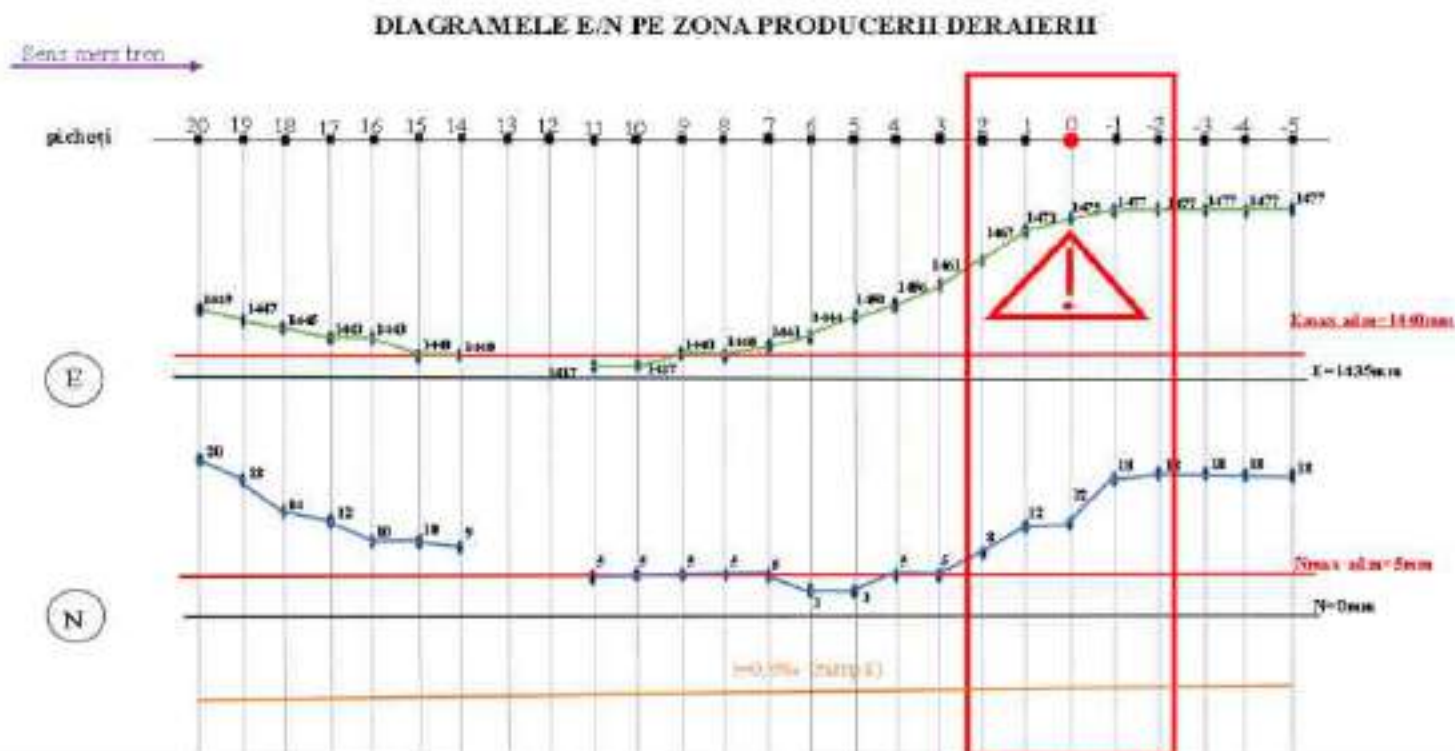
fig. nr. 3: diagrama E/N pe zona producerii accidentului

- se menționează faptul că măsurătorile în punctele -6 ÷ -10 nu au mai fost reprezentate grafic, comisia considerând irelevante aceste reprezentări; de asemenea, se face precizarea că în punctele 12 și 13 măsurătorile nu s-au putut realiza, aceste puncte fiind în zona de protecție a inimii de încrucișare a schimbătorului de cale nr.3 Mihăești;

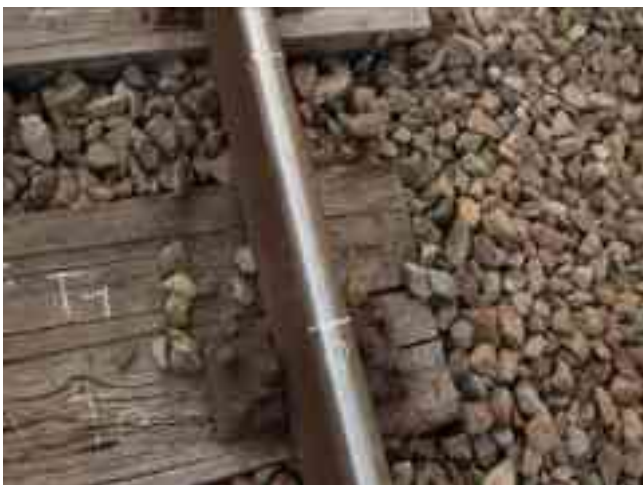
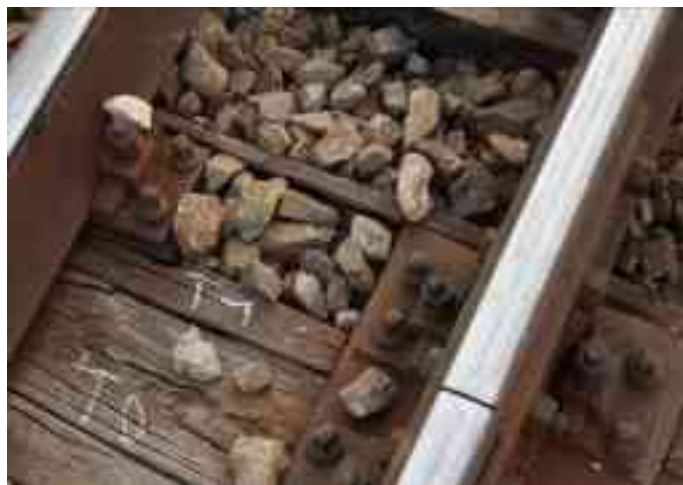
foto nr.8,9: traversele T_0 , T_1 (ambele capete)

- T₀ – tirfoane slăbite pe partea dreaptă, placa metalică lipsă în partea stângă;
- T₁– 2 tirfoane slăbite pe partea dreaptă, în partea stângă putredă sub placa metalică, neasigurând prinderea;

Defectele pe care le aveau aceste traverse se încadrau în tipurile de defecte care, în conformitate cu prevederile art.25, alin.(2) și alin.(4) din *Instrucția de norme și toleranțe pentru construcția și întreținerea căii - linii cu ecartament normal* - nr.314/1989, impuneau înlocuirea acestora.

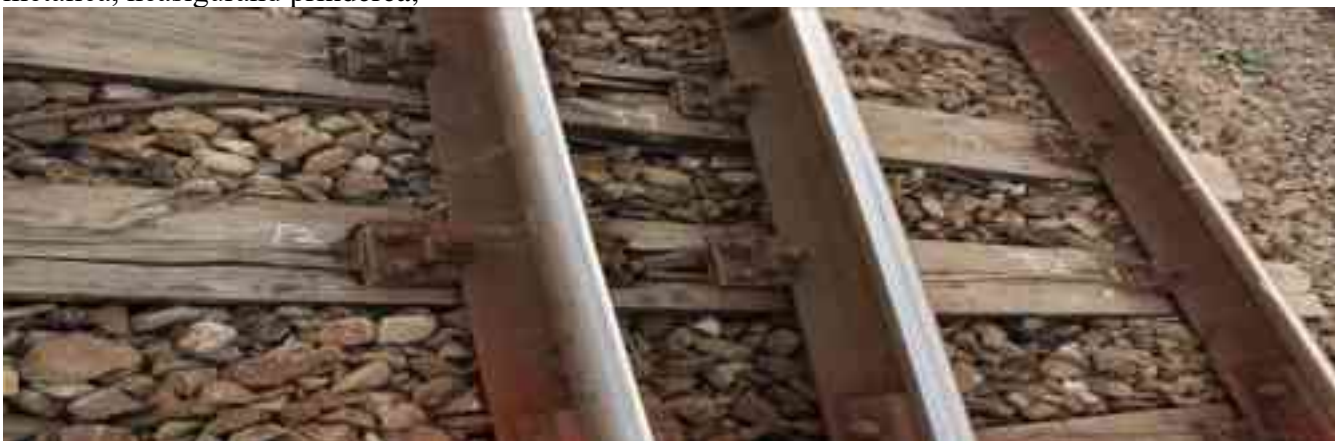
foto nr.10: traversa T_2

- T_2 – 2 tirfoane înclinate către exteriorul căii pe partea dreaptă, în partea stângă putredă sub placa metalică, neasigurând prinderea;

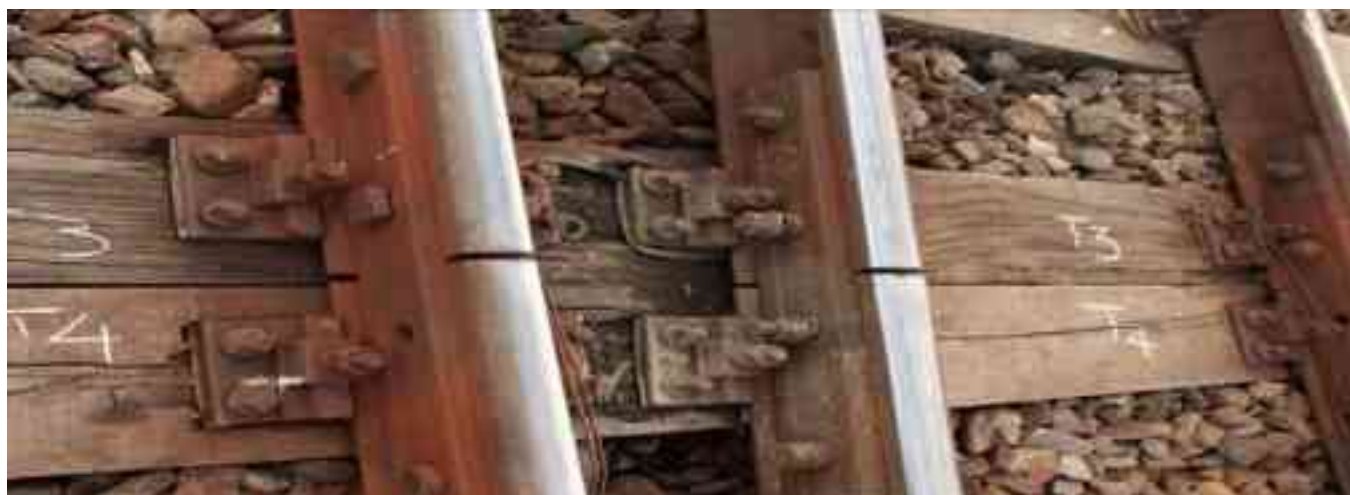
foto nr.11: traversele T_3 , T_4

- T_3, T_4 (traverse joantive)- tirfoanele slăbite în partea stângă la traversa T_3 , crăpături longitudinale, tirfoanele slăbite în partea stângă la traversa T_4 ;

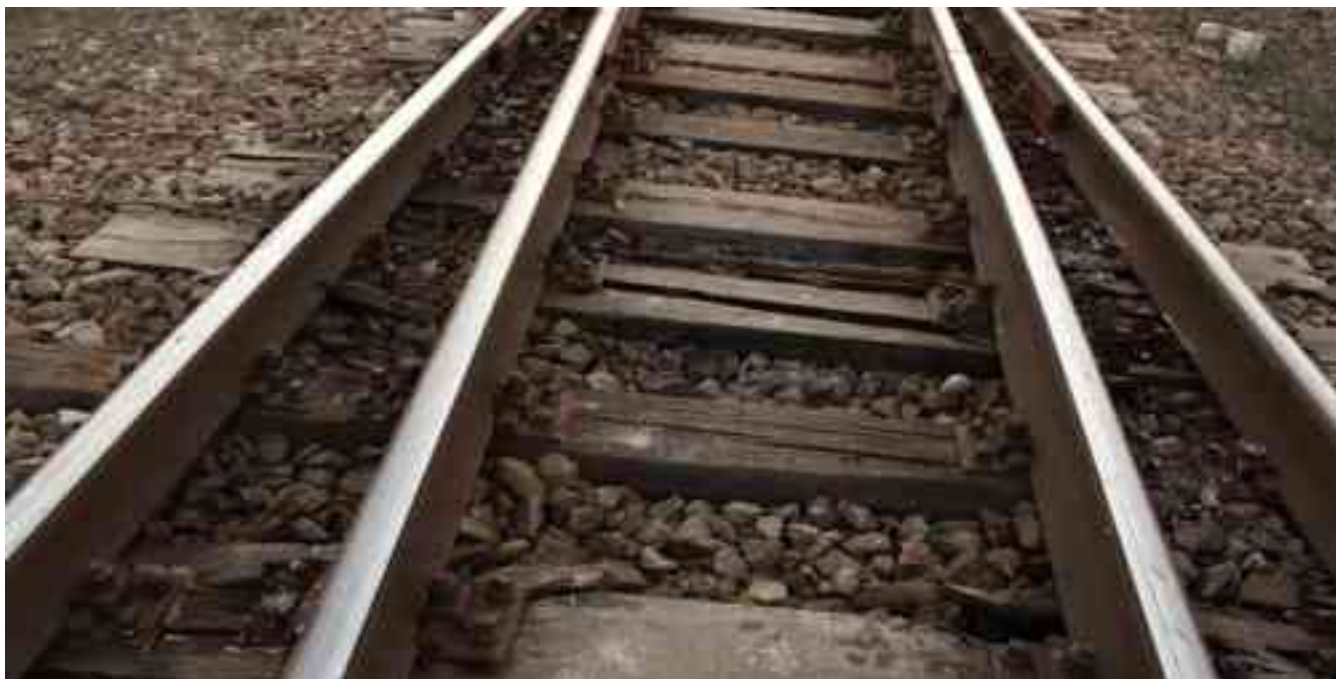
- T₋₁₂ - se prezenta în stare bună;
 - T₋₁₃ – crăpături longitudinale în partea dreaptă;
 - T₋₁₄ – tirfoanele slăbite în ambele părți.
- s-a analizat prisma de piatră spartă din cuprinsul schimbătorului de cale numărul 3 și în zonele adiacente, aceasta era completă și asigura scurgerea apelor;

foto nr.12: prisma de piatră spartă în zona punctului 0

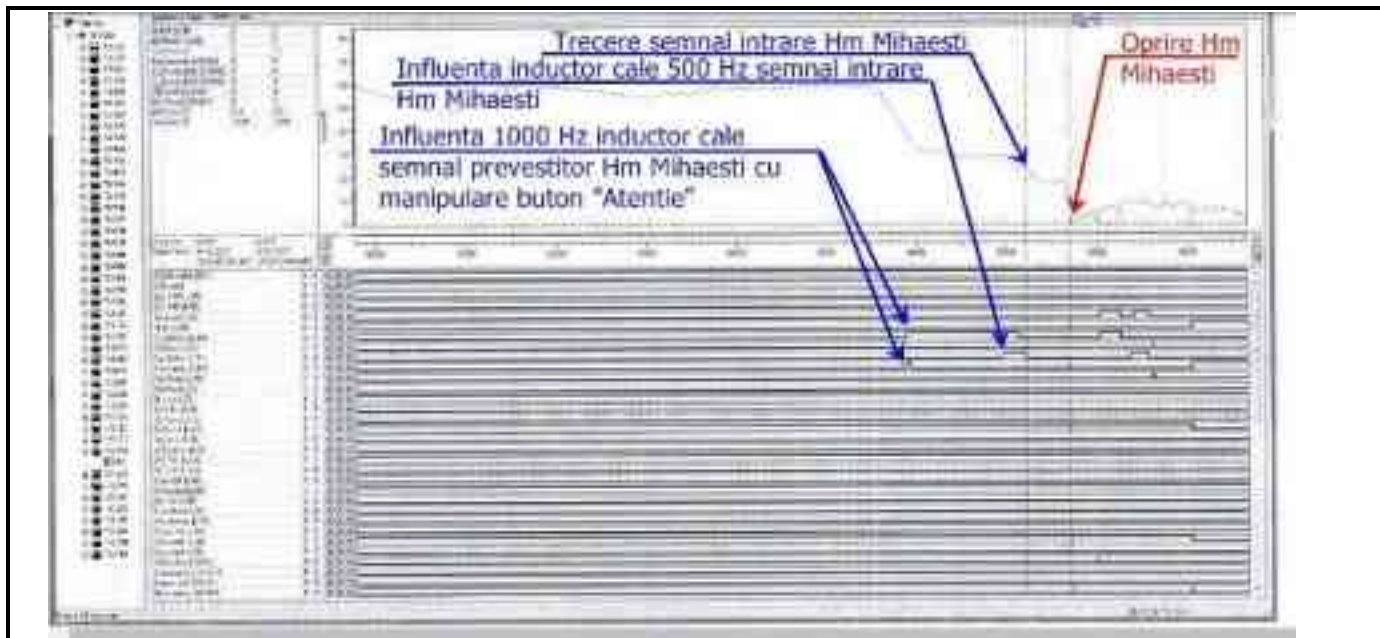
fig. nr.4: diagrama PZV – ES 114 cu vitezele trenului înainte de producerea accidentului

S-a constatat din diagramă, că la momentul producerii deraierii viteza de deplasare a trenului a fost cuprinsă între valorile 17 – 19 km/h.

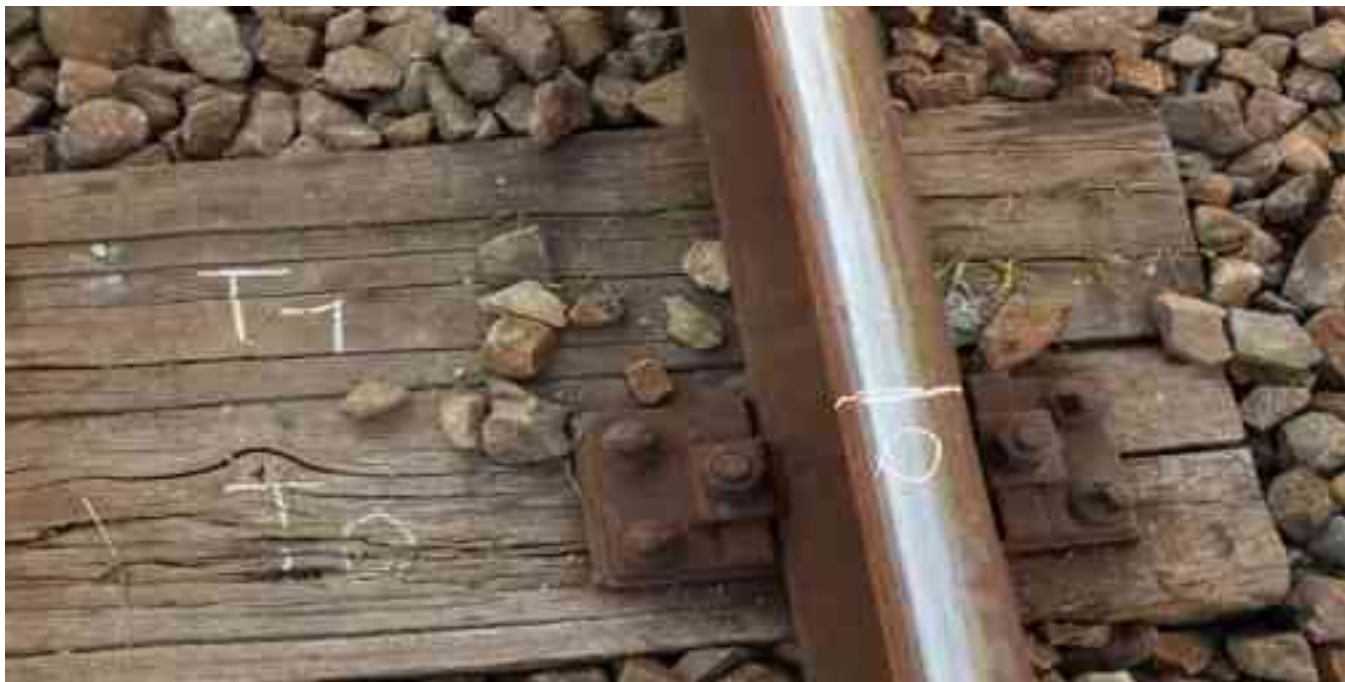
foto nr.13: zona punctului 0

Punctul „0” se afla la o distanță de 23,03 m de vârful schimbătorului de cale nr.3, iar în această stare, cu roata din partea dreaptă rulând pe prinderea verticală interioară a căii de pe acea parte și cu roata corespondentă din partea stângă rulând în stare nederaiată, vagonul a circulat 2,70 m, după care a avut loc escaladarea roții corespondente din partea stângă pe suprafața de rulare, unde a rulat 1,35 m și a căzut în exteriorul căii. Roțile celei de-a 2-a osii a boghiului au căzut în aceleași puncte ca cele ale primei osii, rulând pe aceeași traiectorie.

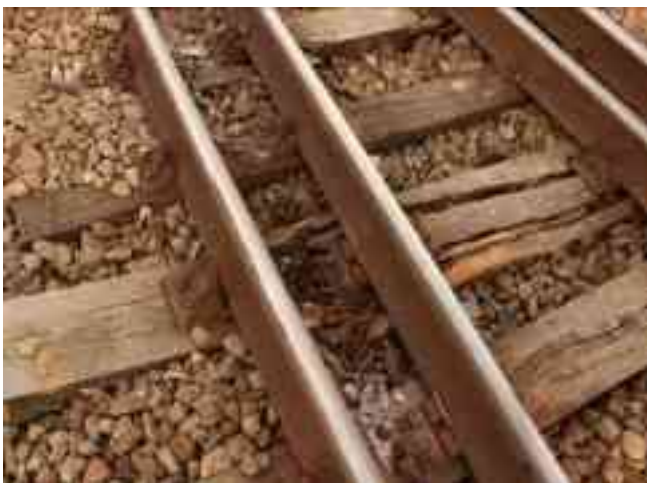
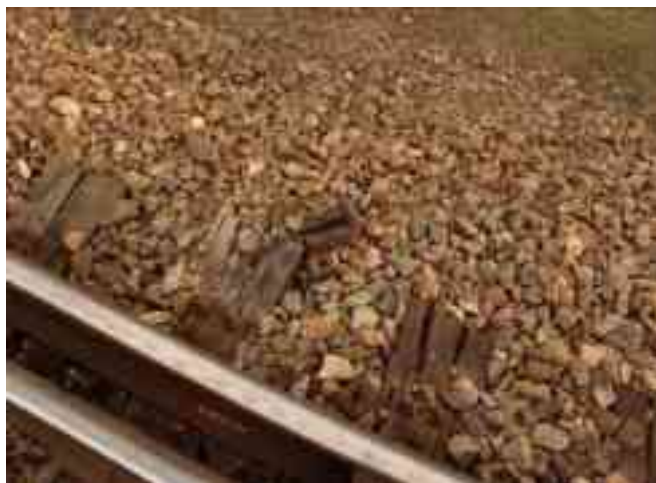
- suprastructura căii a fost afectată pe circa 20 m prin ruperea unor traverse de lemn din cuprinsul schimbătorului de cale nr.3 precum și prin distrugerea unor componente metalice de prindere de pe aceeași zonă.

foto nr. 14,15: afectarea suprastructurii căii
