AGENȚIA DE INVESTIGARE FERROVIARĂ ROMÂNĂ - AGIFER

## RAPORT DE INVESTIGARE

al accidentului feroviar produs în data de 17.10.2020, ora 15:50, în HM Atârnați, prin deraierea de primul boghiu al vagonului nr.81536652366-1, al 31-lea din compunerea trenului de marfă nr.21153

*Ediție finală  
14 octombrie 2021*

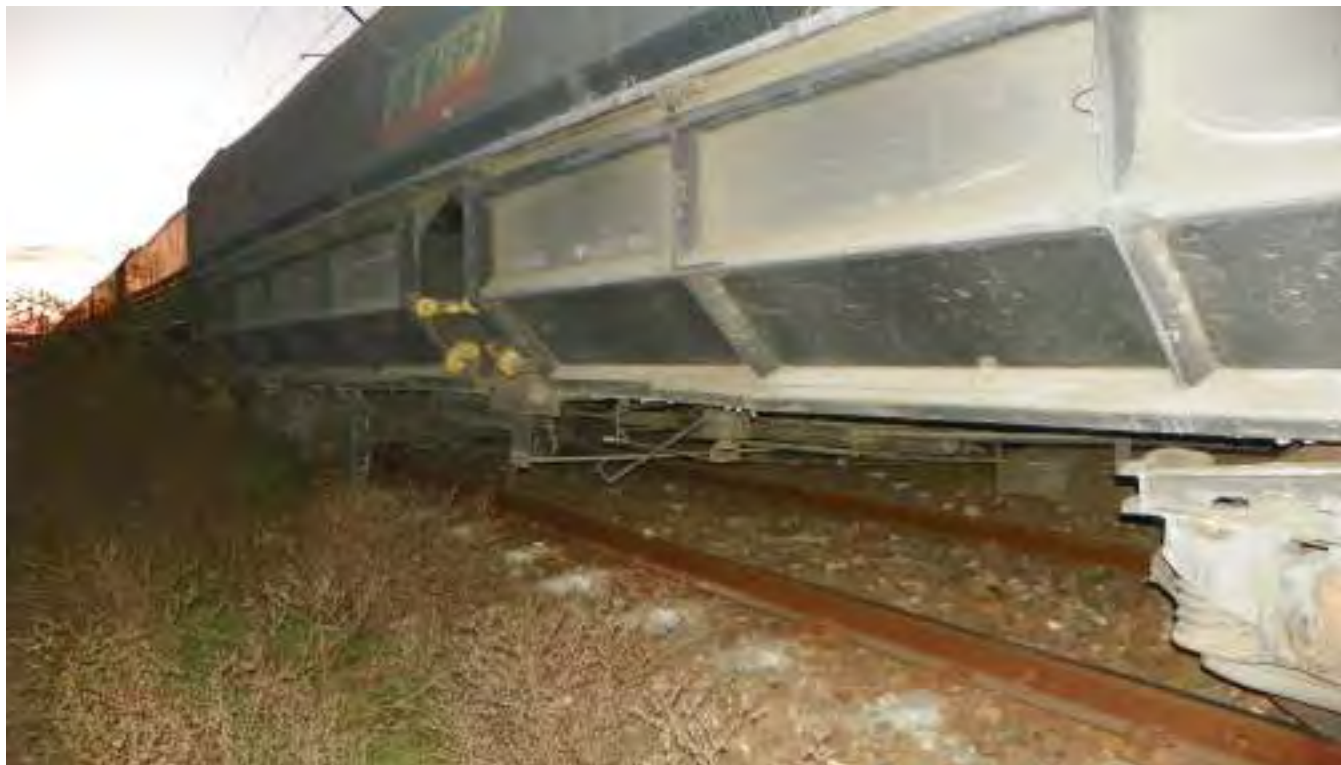
*foto nr.1: vagonul nr. 81536652366-1 în stare deraiată*

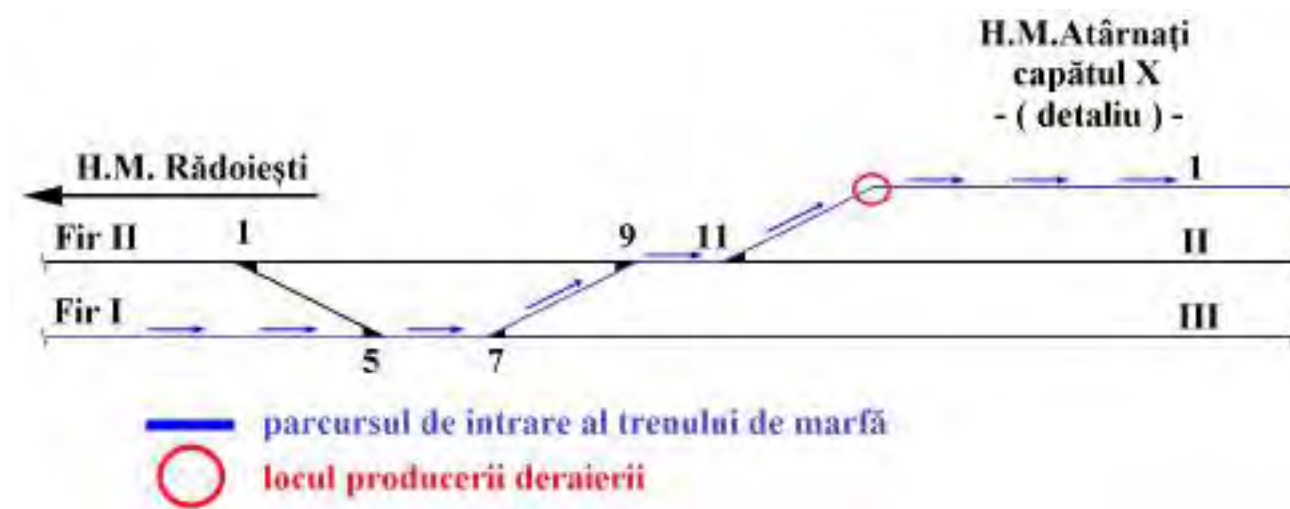
fig. nr.2: schița locului producerii accidentului

În timpul executării parcursului de intrare la linia 1 a HM Atârnați, la km 92+565, pe curba după schimbătorul de cale nr.11, având limitele între km 92+554 și km 92+602 (pe curba circulară), curbă cu deviația dreapta în sensul de mers al trenului, sens care a coincis cu sensul kilometrării liniei, a avut loc părăsirea flancului activ al ciupercii șinei de pe firul exterior al curbei de către roata atacantă a vagonului prin escaladarea acestuia, rularea pe suprafața superioară a ciupercii și căderea în exteriorul căii, concomitent cu deplasarea roții corespondente din dreapta spre interiorul căii. Traectoria osiei deraiate a influențat și traiectoriile roților osiei nr.2 a boghiului, astfel că după parcurgerea a 692 mm au deraiat și acestea, roata din partea stângă în exteriorul căii și cea din partea dreaptă în interior.

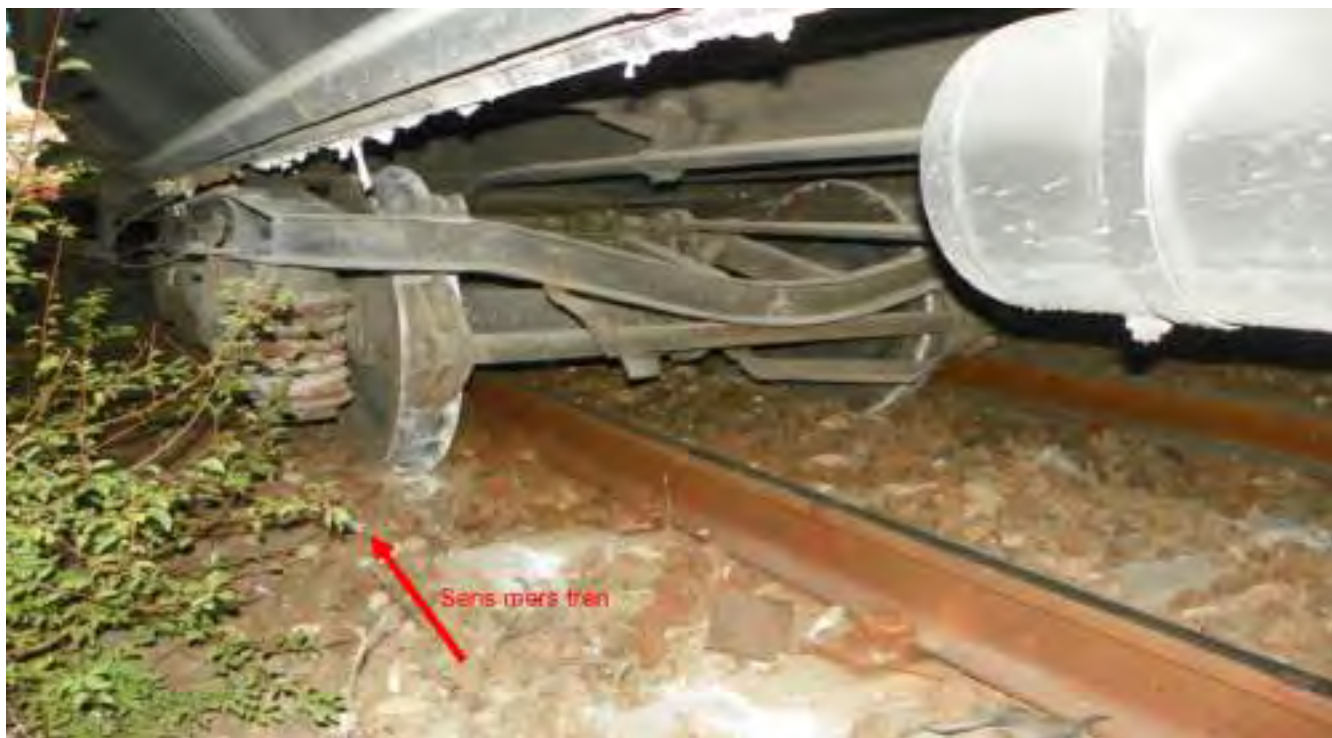
*foto nr.2: vagonul nr. 81536652366-1 în stare deraiată*

Trenul a circulat în această stare circa 332 m, lovind și distrugând cu roțile deraiate o parte din traversele și materialul metalic mărunț întâlnite precum și un inductor și suportul acestuia, până la km 92+897, frânând în urma avertizării mecanicului de locomotivă de către IDM-ului HM Atârnați că un vagon din corpul trenului a deraiat.

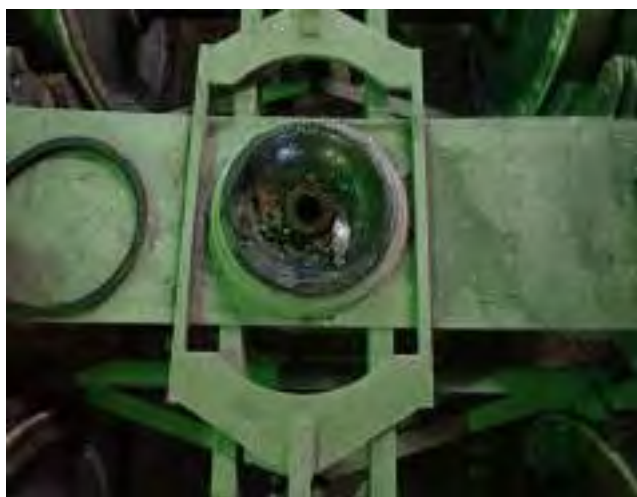
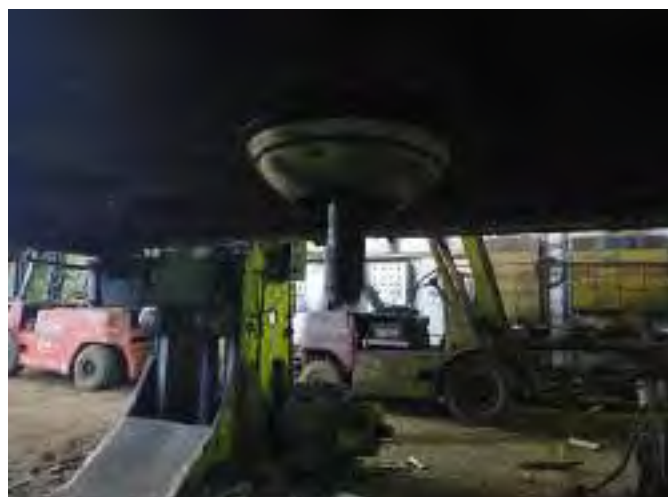
- cotele și dimensiunile măsurate la osiile deraiate și la celelalte părți și subansamble ale vagonului se încadrau în limitele admise în exploatare pentru vagoane de marfă prin *Instrucția nr.250/2005*, fiind constatăte următoarele deficiențe:
- la boghiul cu roțile 1÷4, placa de poliamidă afectată prin strivire, spartă, această deteriorare fiind produsă ca urmare a circulației în stare deraiată a acestui boghiu; o bucată de circa 30% din suprafața plăcii de poliamidă rămasă lipită pe crapodina superioară;

*foto nr.3,4: starea plăcii de poliamidă aparținând boghiului cu roțile R 1÷4*

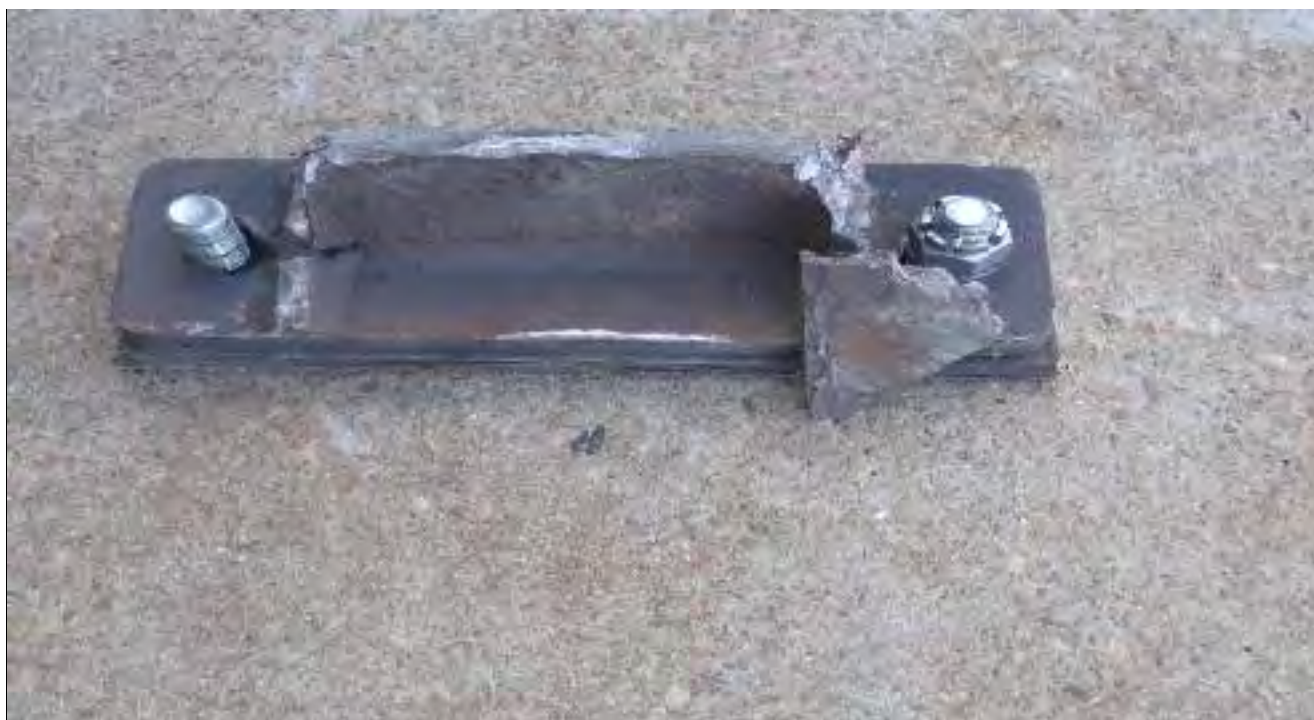
Vagonul a avut și probleme tehnice accidentale (ruperea în regim dinamic a suportului pietrei de frecare inferioare aferente roților 5-7 și deplasarea acestuia) care au contribuit la producerea accidentului și care nu puteau fi constatate în activitatea de exploatare, comisia considerând de asemenea că nu se impune emiterea unei recomandări în acest sens.

- pe partea de la interior a lonjeronului de boghiu, în zona pietrei de frecare afectate, aferentă roților nr.5-7, s-au constatat urme proaspete de frecare;
- la piatra de frecare și suportul pietrei de frecare afectate s-au constatat următoarele:
  - pe bucata de formă triunghiulară rămasă din piesa în formă trapezoidală, sudată constructiv transversal față de axa vagonului, spre roata nr.5, nu erau urme de sudură pe partea inferioară (spre partea boghiului);
  - pe partea inferioară (spre cadrul boghiului) a inimii suportului (piesă sudată paralel cu axa longitudinală a vagonului) s-au constatat urme de sudură în puncte;

*foto nr.5: piatra de frecare cu suportul aferent*

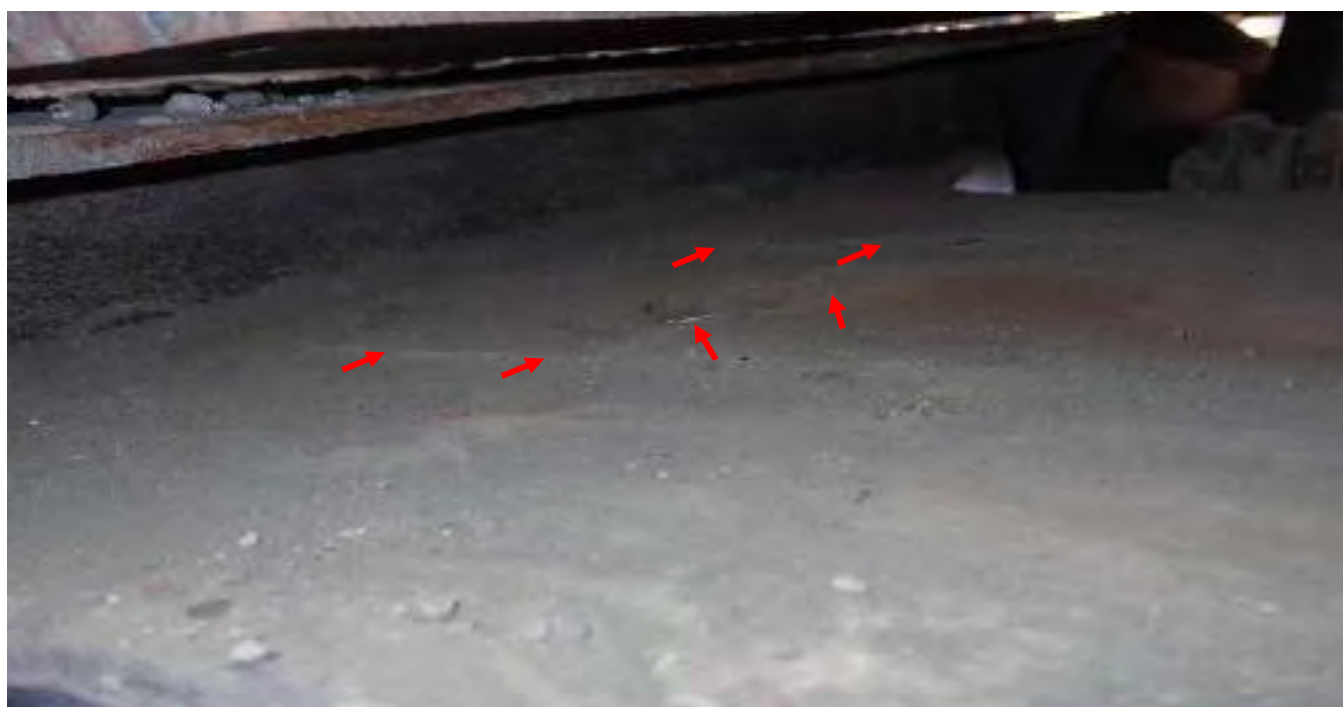
*foto nr.6: partea de la interior a lonjeronului de boghiu unde au fost constatate urme de sudura in puncte, pe partea cu roțile R 5-7*

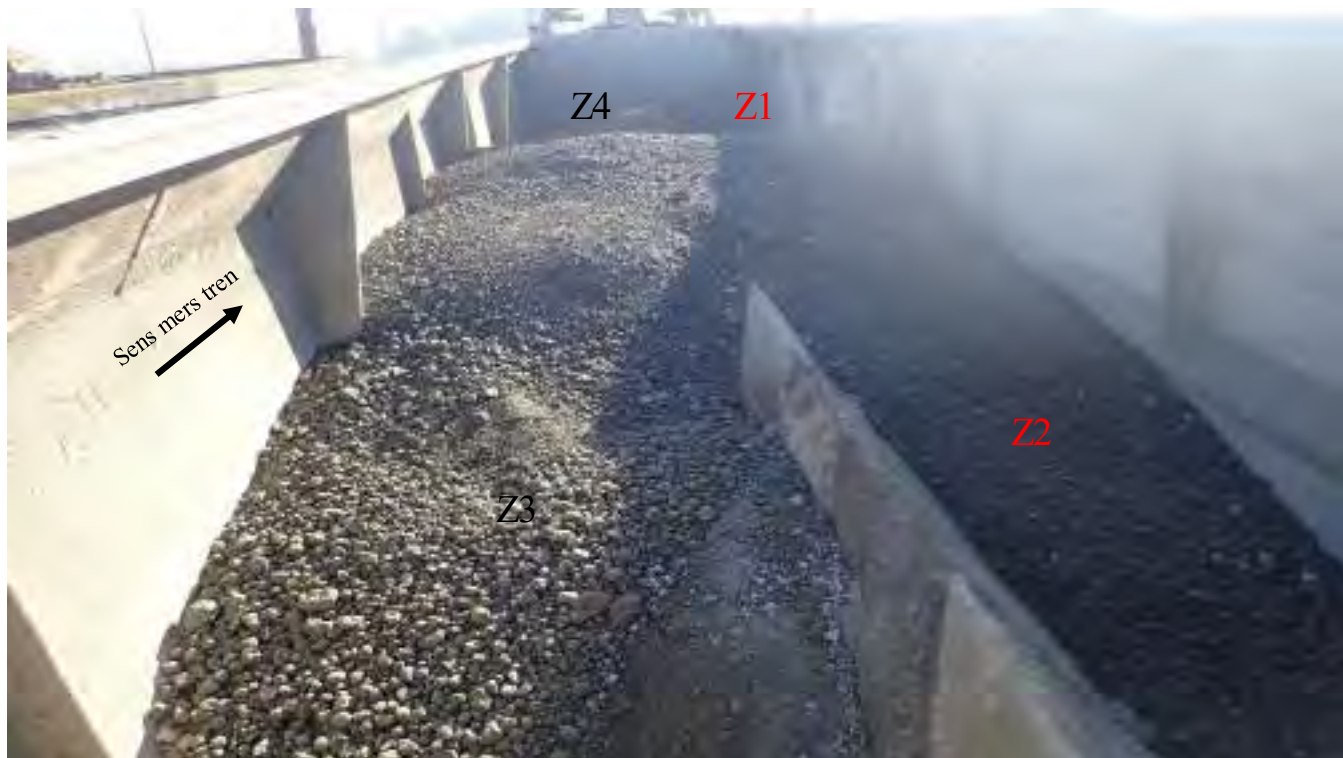
La verificarea vizuală a încărcăturii s-a constatat că aceasta are o componență relativ omogenă (granule de dimensiuni apropiate), fiind repartizată inegal în cele 4 zone constructive din interiorul vagonului, cantitatea din aceste zone scăzând în următoarea ordine (sens de mers la momentul deraierii): față – dreapta (notată cu Z<sub>1</sub>), spate – dreapta (notată cu Z<sub>2</sub>), spate – stânga (notată cu Z<sub>3</sub>) și față – stânga (notată cu Z<sub>4</sub>).

*foto nr.7: încărcătura repartizată inegal în cele 4 zone constructive din interiorul vagonului*

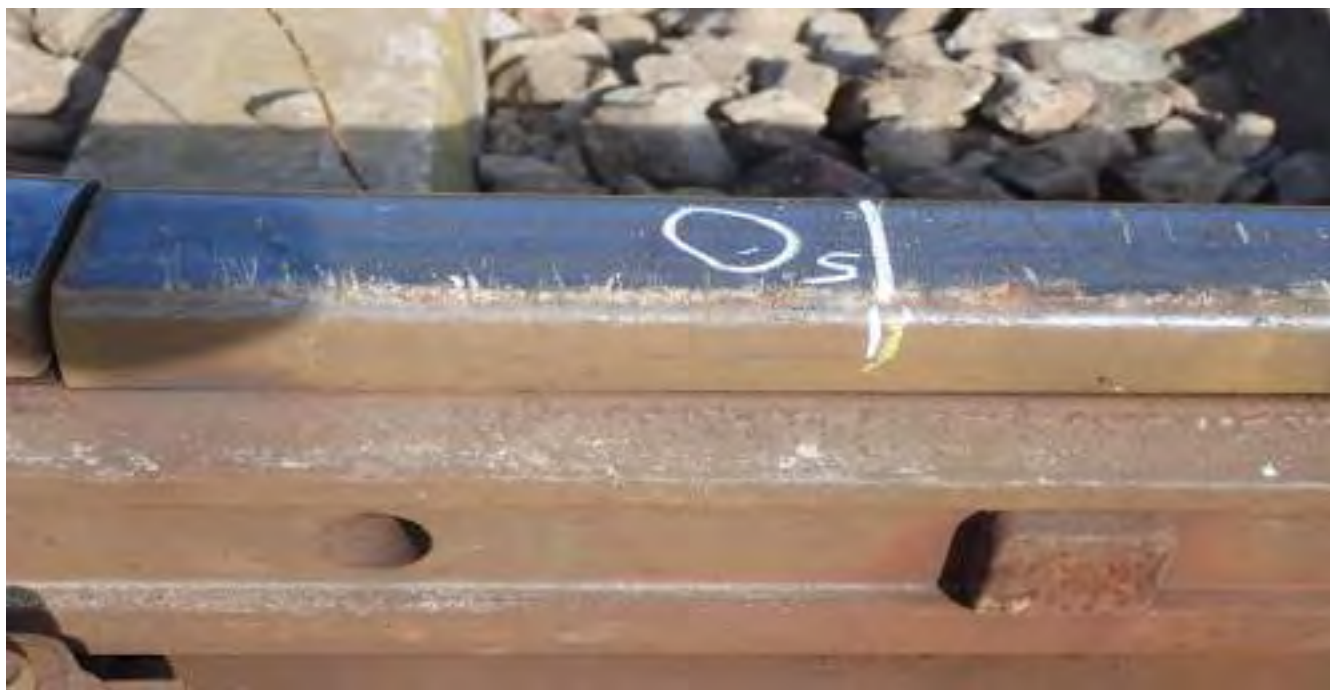
Pe linia 1 Atârnați, la km 92+565 (la circa 11 m de joanta de călcâi a schimbătorului de cale nr.11 Atârnați, atacat pe la vârful) s-a constatat prima urmă de deraiere. Această urmă a constat în escaladarea flancului activ al ciupercii șinei de pe firul exterior al curbei de către roata de atac a vagonului nr. 81536652366-1, rularea roții pe suprafața superioară a șinei pe circa 800 mm și căderea acesteia în exteriorul căii, concomitent cu deplasarea roții corespundente din dreapta către interiorul căii. Punctul de început al acestei urme a fost notat cu „0<sub>s</sub>”.

foto nr.8: punctul 0<sub>s</sub>

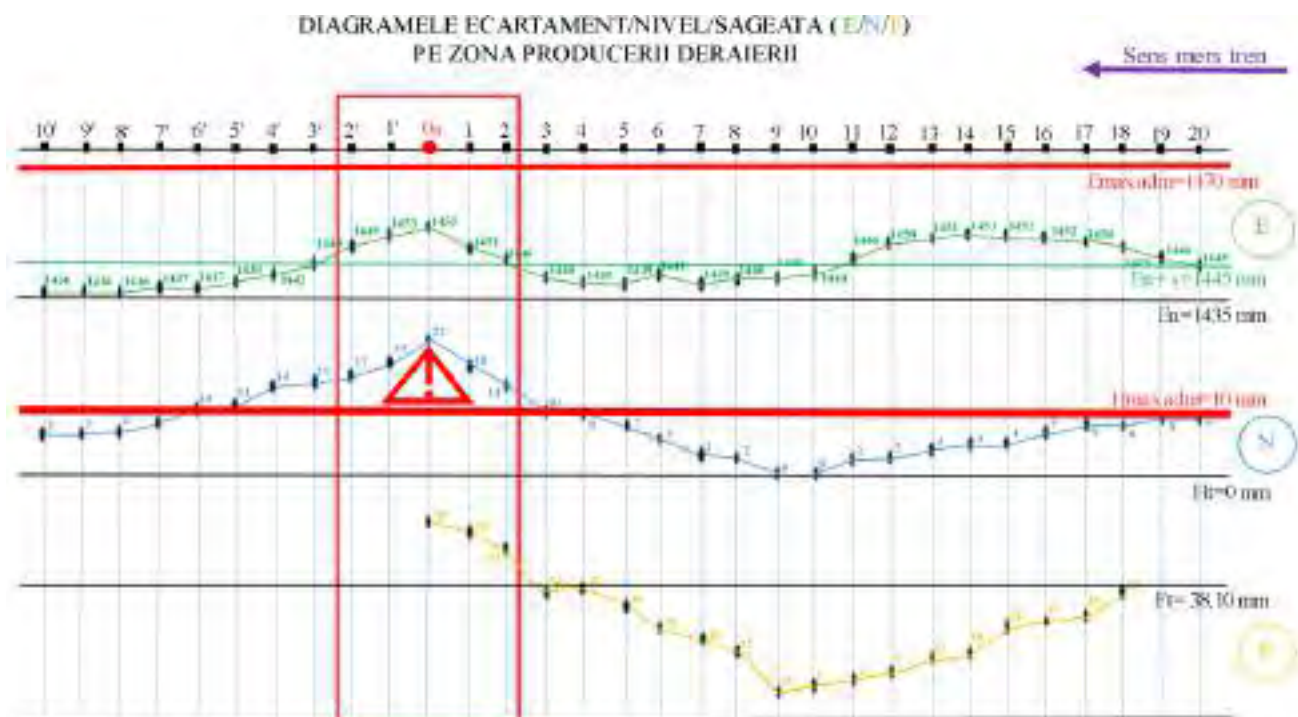
1. depășirea toleranțelor admise la nivelul transversal al căii pe zona producerii accidentului, având drept consecință amplificarea descărcării de sarcină a roții atacante a vagonului;
2. ruperea, în regim dinamic, a suportului pietrei de frecare inferioare, aferente roților 5-7, a vagonului nr.81536652366-1, care a amplificat descărcarea de sarcină a roții nr.2, roata atacantă a vagonului.

Din punctul „0<sub>s</sub>” s-au pichetat, în sens invers mersului trenului, 23 puncte, din 0,5 în 0,5 m și s-au măsurat, în regim static, cu tiparul Districtului L nr.3 Roșiori Nord (verificat metrologic), ecartamentul și nivelul în punctele menționate. De asemenea, s-au măsurat săgețile (f) cu coarda de 10 m, în punctul 0<sub>s</sub> și punctele adiacente premergătoare, valorile rezultate fiind prezentate în diagramele următoare (comisia a considerat că o reprezentare grafică a valorilor măsurate în 20 de puncte aflate înaintea punctului 0<sub>1</sub>, respectiv 10 puncte aflate după punctul 0<sub>1</sub> este suficientă):

fig. nr.3: diagrama E/N/S

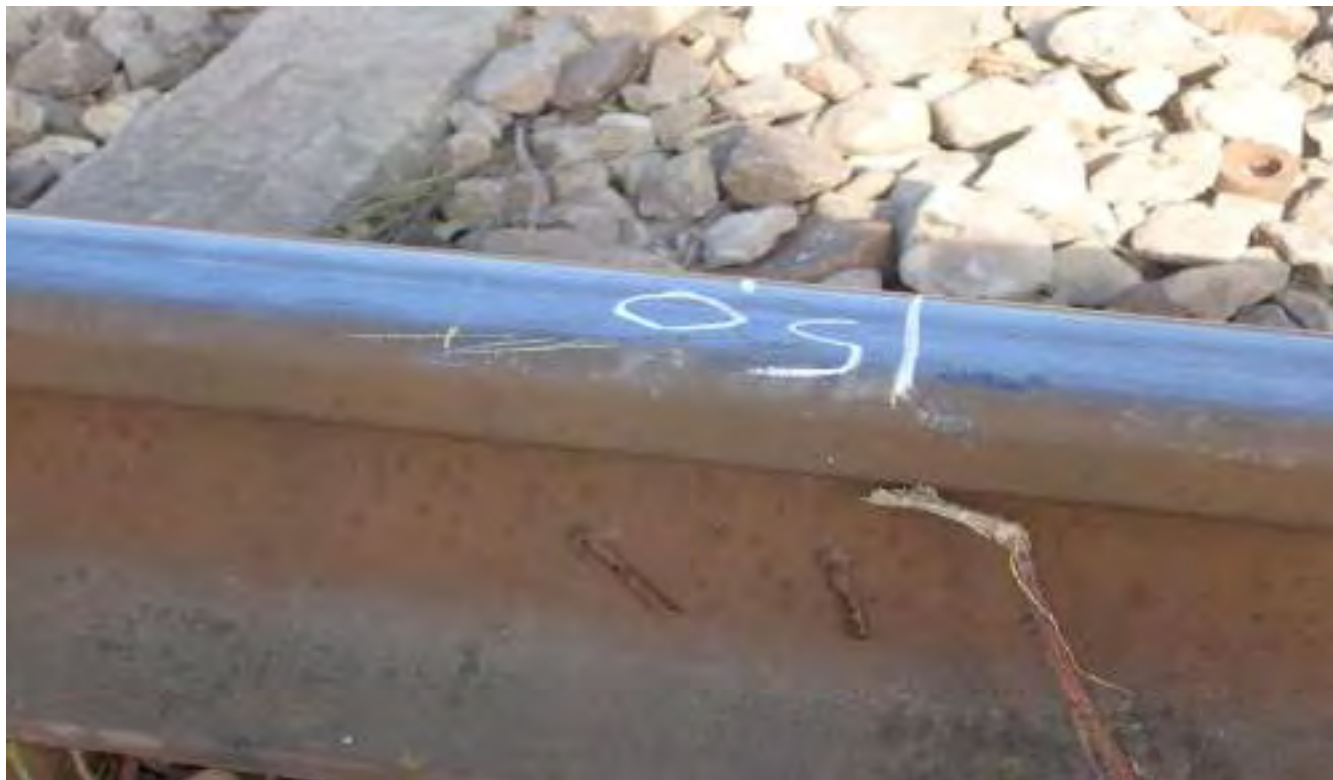
La o distanță de 692 mm după pct.„0s” a fost identificată o altă urmă de escaladare a flancului activ al ciupercii șinei din partea stângă de către buza roții, urmă care continuă pe fața superioară a ciupercii aceste șine înspre flancul inactiv al acesteia, pe o lungime de 870 mm și apoi cu o urmă specifică de cădere a roții în exteriorul căii de rulare. Punctul de început al acestei urme a fost notat „0’s”.

*foto nr.9: punctul „0's”*

În dreptul punctului de cădere în exteriorul căii a acestei roți a fost identificată și căderea roții din partea dreaptă a aceleiași osii între firele căii. Aceste urme au fost atribuite celei de-a 2-a osii a boghiului.

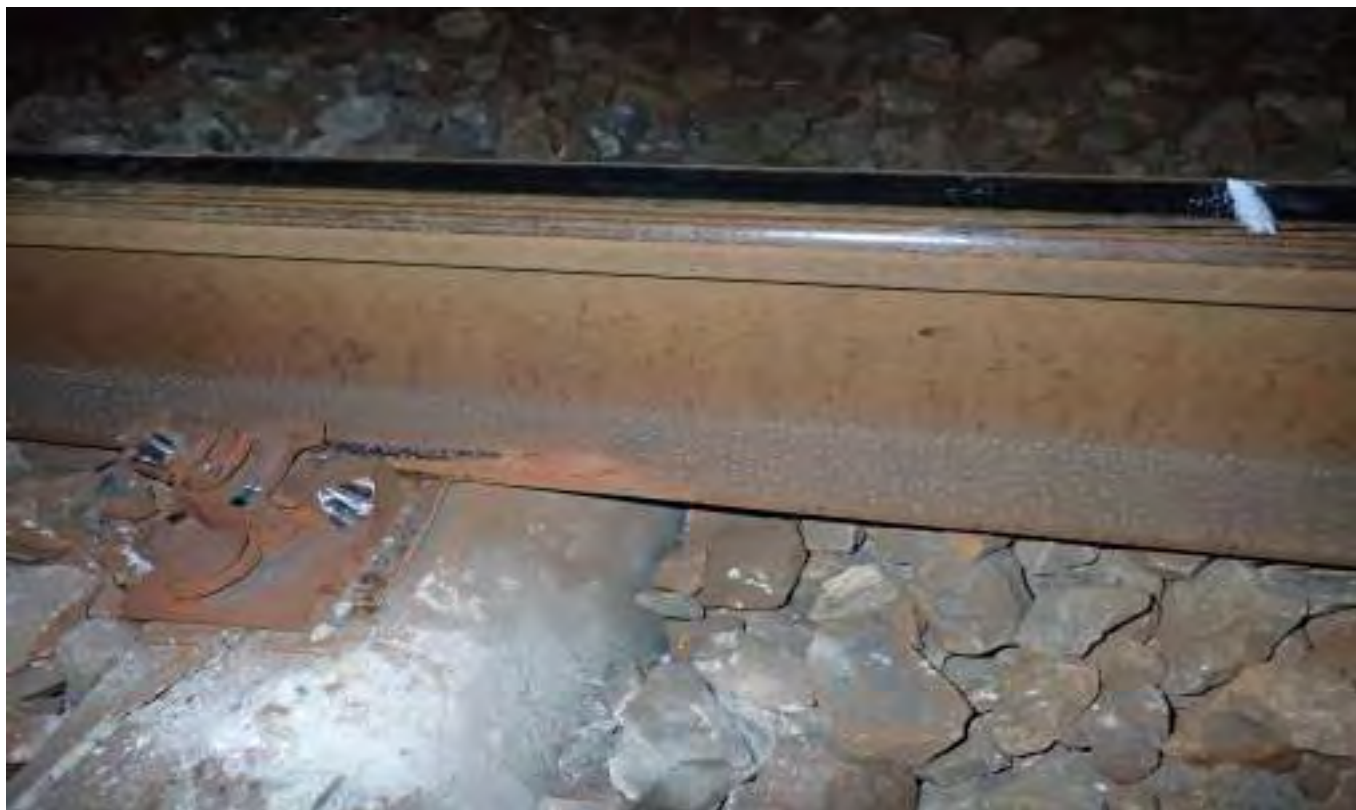
Suprastructura căii a fost afectată pe această distanță prin distrugerea parțială a traverselor de beton și a materialului metalic mărunț de prindere.

*foto nr.10: starea căii afectate de deraiere*

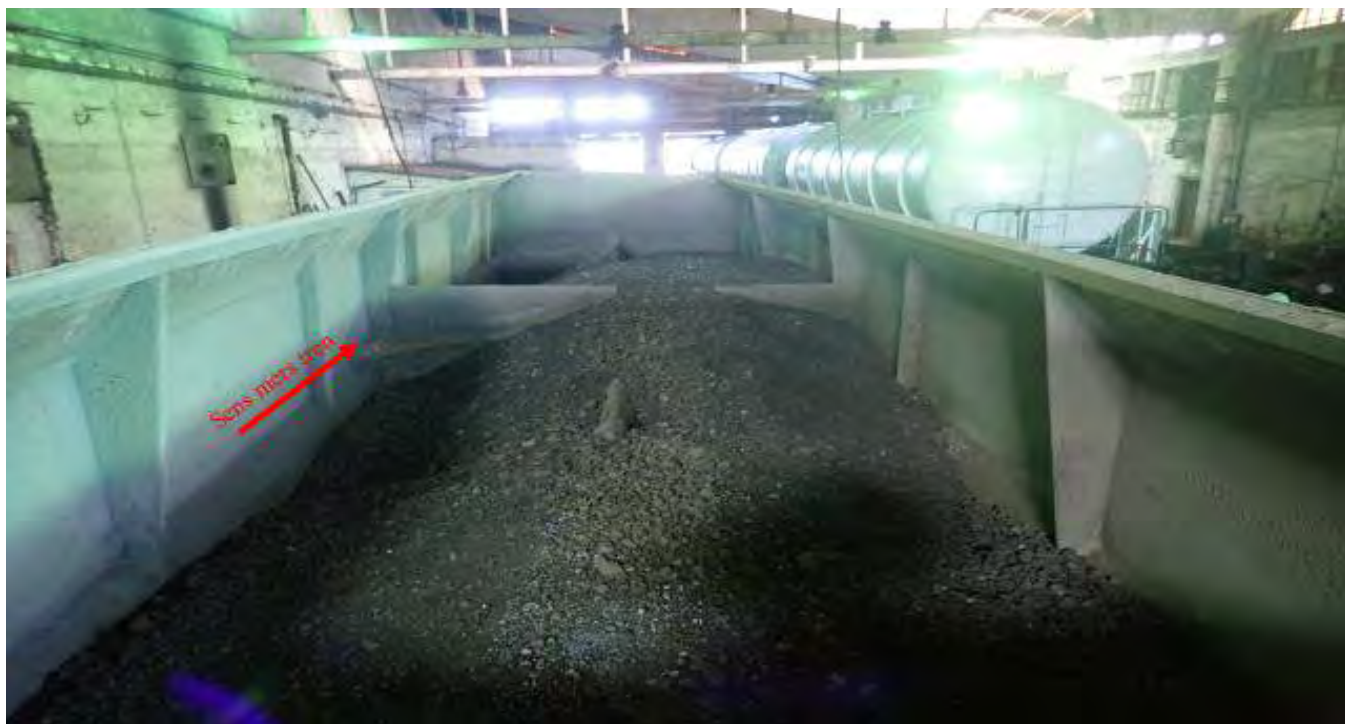
Cutia vagonului nr.81536652366-1, sub acțiunea încărcăturii inegal repartizate, a avut un ușor efect de rotație în jurul diagonalei acesteia (diagonala dintre roțile nr.2 și nr.7), acest efect fiind amplificat după ruperea și răsucirea suportului pietrei de frecare inferior, împreună cu piatra de frecare, aflat pe partea dreaptă a celui de-al doilea boghiu, care în această poziție a permis coborârea colțului din stânga spate a vagonului (corespunzător roții nr.7). Acțiunea combinată a celor două deficiențe, prezentate anterior, a avut ca rezultat descărcarea de sarcină a roților de pe partea stângă de la primul boghiu, în sensul de mers (roțile nr.2 și nr.4), concomitent cu încărcarea suplimentară a roților de pe partea stângă de la cel de al doilea boghiu (roțile nr.5 și nr.7).

Având în vedere constatările anterioare rezultă că neconformitățile existente la materialul rulant și **repartizarea încărcăturii inegal** în cele 4 zone constructive din interiorul vagonului, au favorizat producerea deraierii prin descărcarea de sarcină a roții atacante (roata nr.2) a osiei conducătoare a vagonului de marfă nr.81536652366-1, influențând escaladarea curbei de către roata atacantă a vagonului și reprezentând în consecință un **factor cauzal** al accidentului produs.

*foto nr.11: starea celor 4 zone (compartimente) ale vagonului la momentul producerii deraierii*
